**TUNKEUMANESTETARKASTUSPÖYTÄKIRJA /  
LIQUID PENETRANT EXAMINATION**

| Tarkastuskohde / Inspection object<br><b>SK10. Käytöstä poistettujen sulakourujen 1 ja 3 PT-Tarkastus 21.6.2016<br/>(Osa säröitä havaittu silmämääräisesti ennen PT-Tarkastusta.)</b> | | | | |

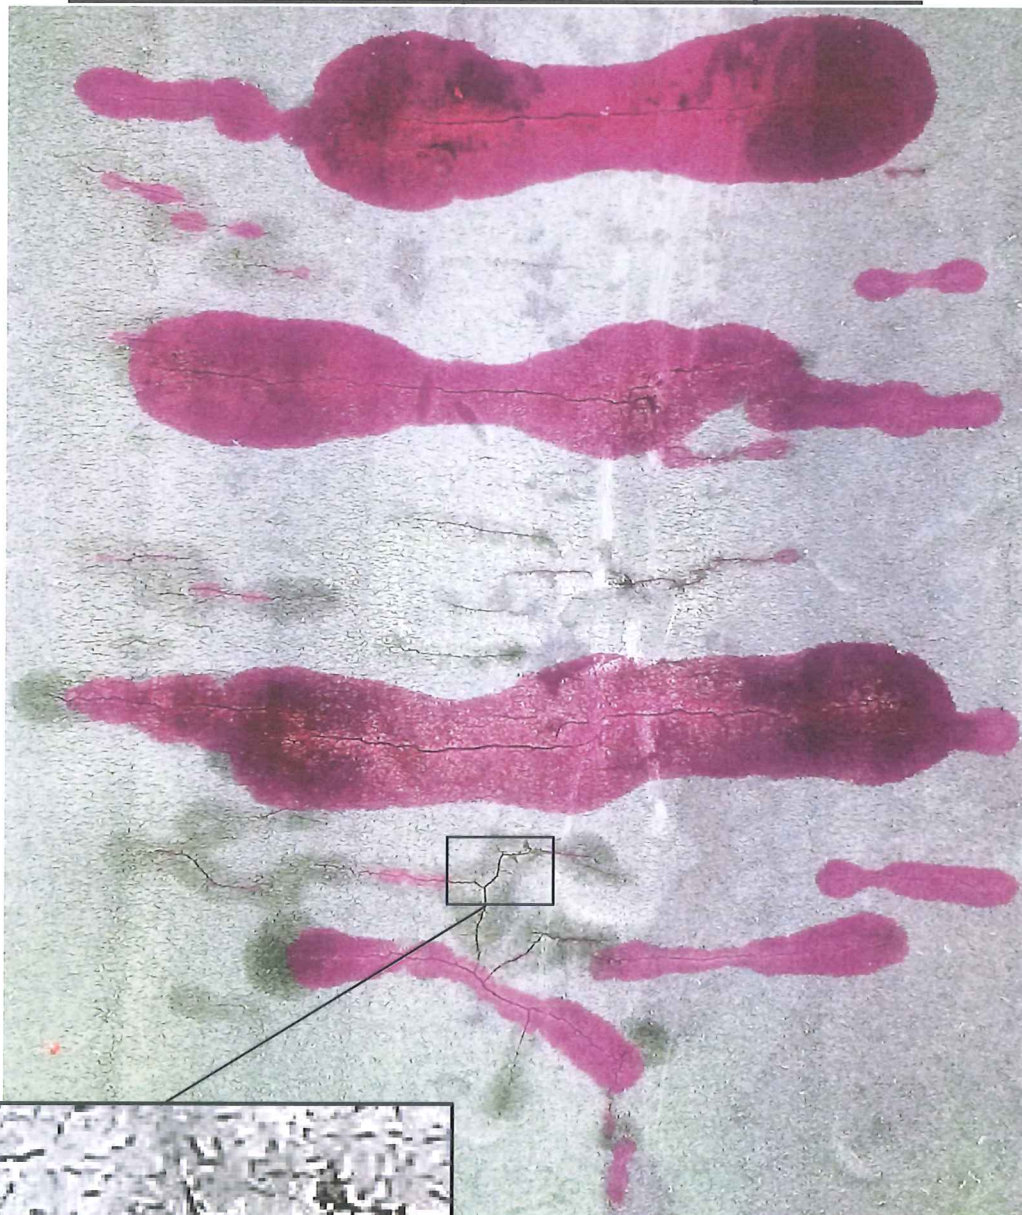
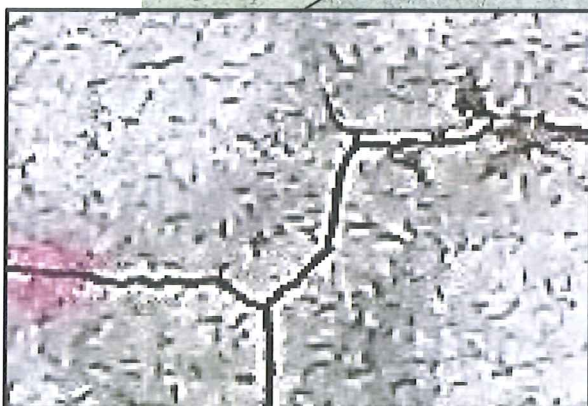
## Sulakouru 1 näyttämät alapäässä

Merkittävimmit vauriot kohdistuu kourun alapäähän.  
Lähi kuvassa voi havaita muutosta myös  
varsinaisten säröalueiden ulkopuolella.

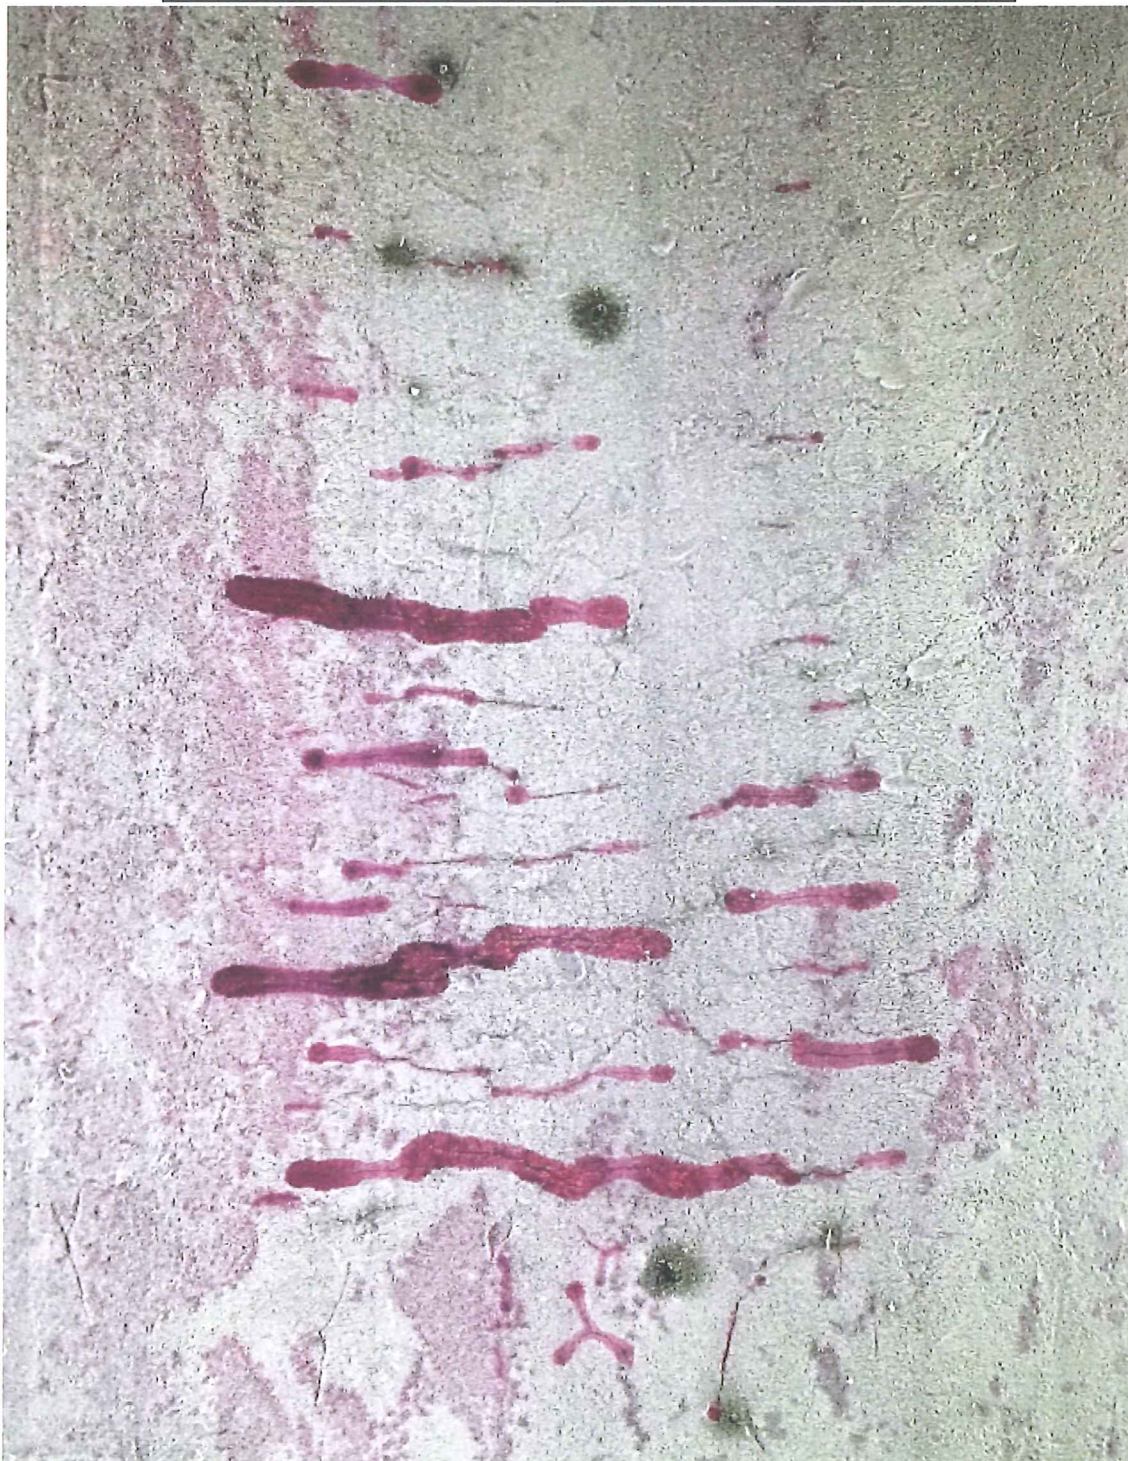
## Sulakouru 3 näyttämät alapäässä

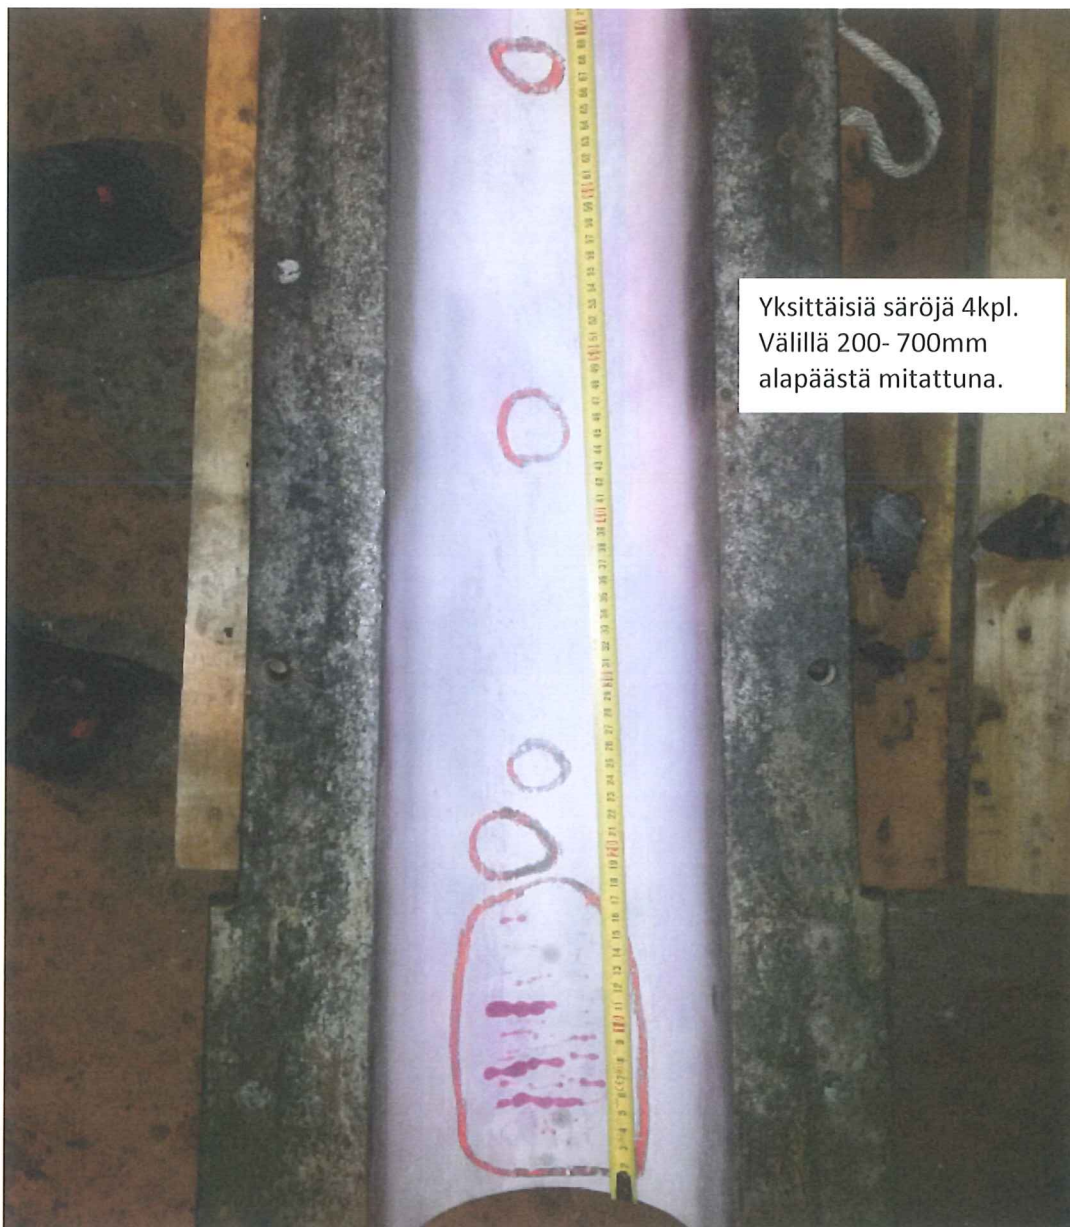
## Sulakouru 3 näyttämät

Yksittäisiä säröjä 4kpl.  
Välillä 200- 700mm  
alapäästä mitattuna.
