**LIITE III**

**Raportti laimean hajukaasujen keräilyputkiston räjähdyksestä Sunilassa  
19.10.2004**

SUNILA OY

Laimeiden hajukaasujen  
keräilyputkiston räjähdys  
19.10.2004

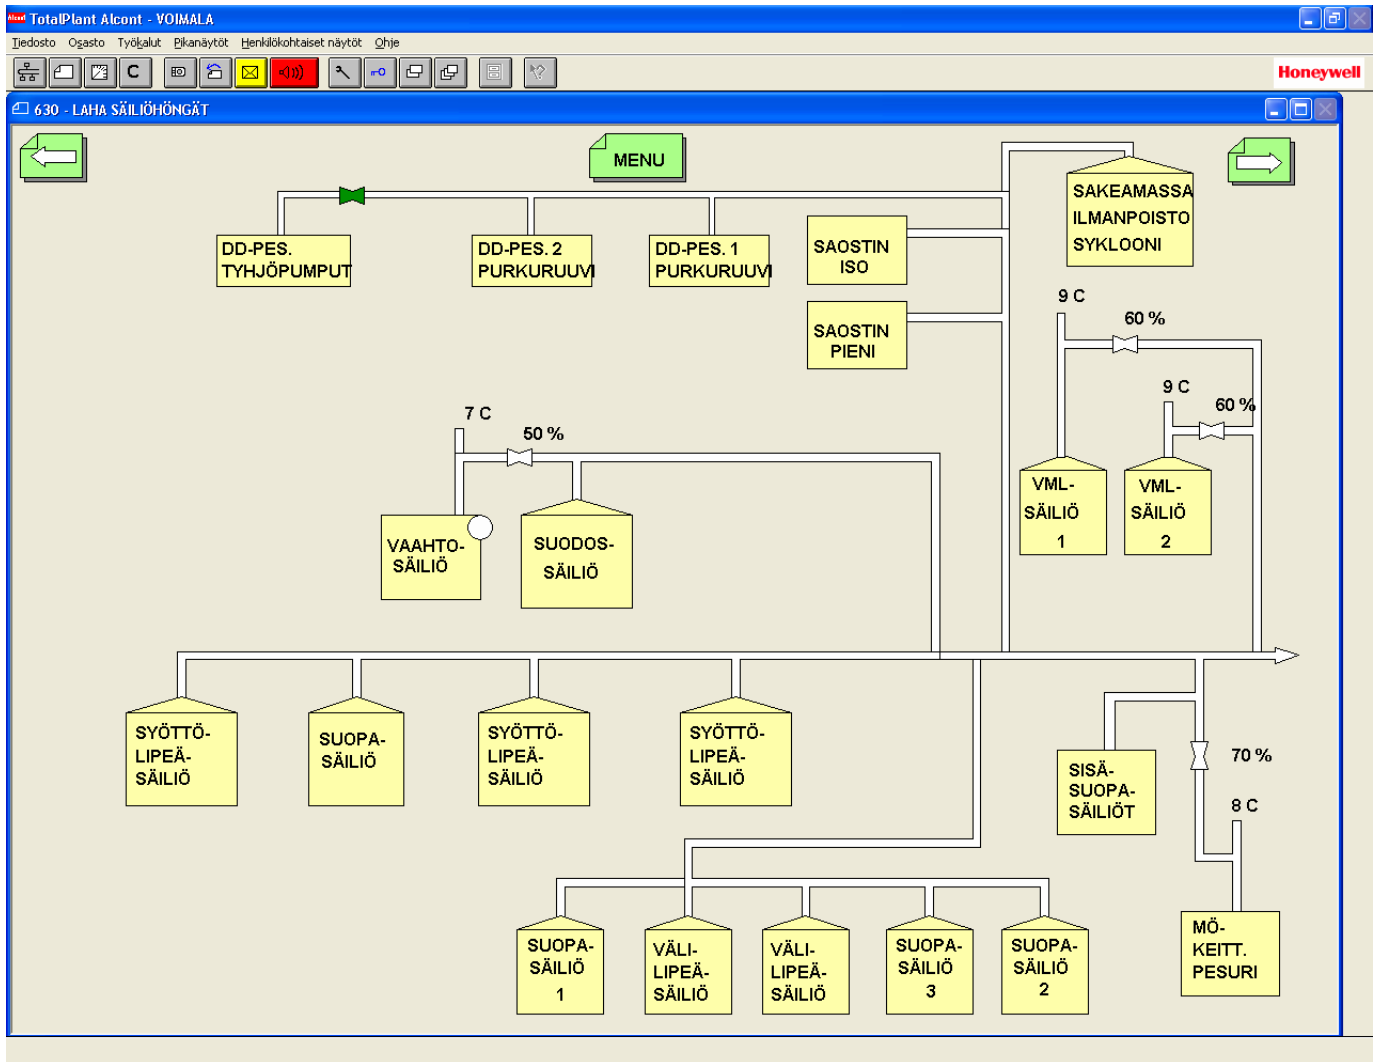
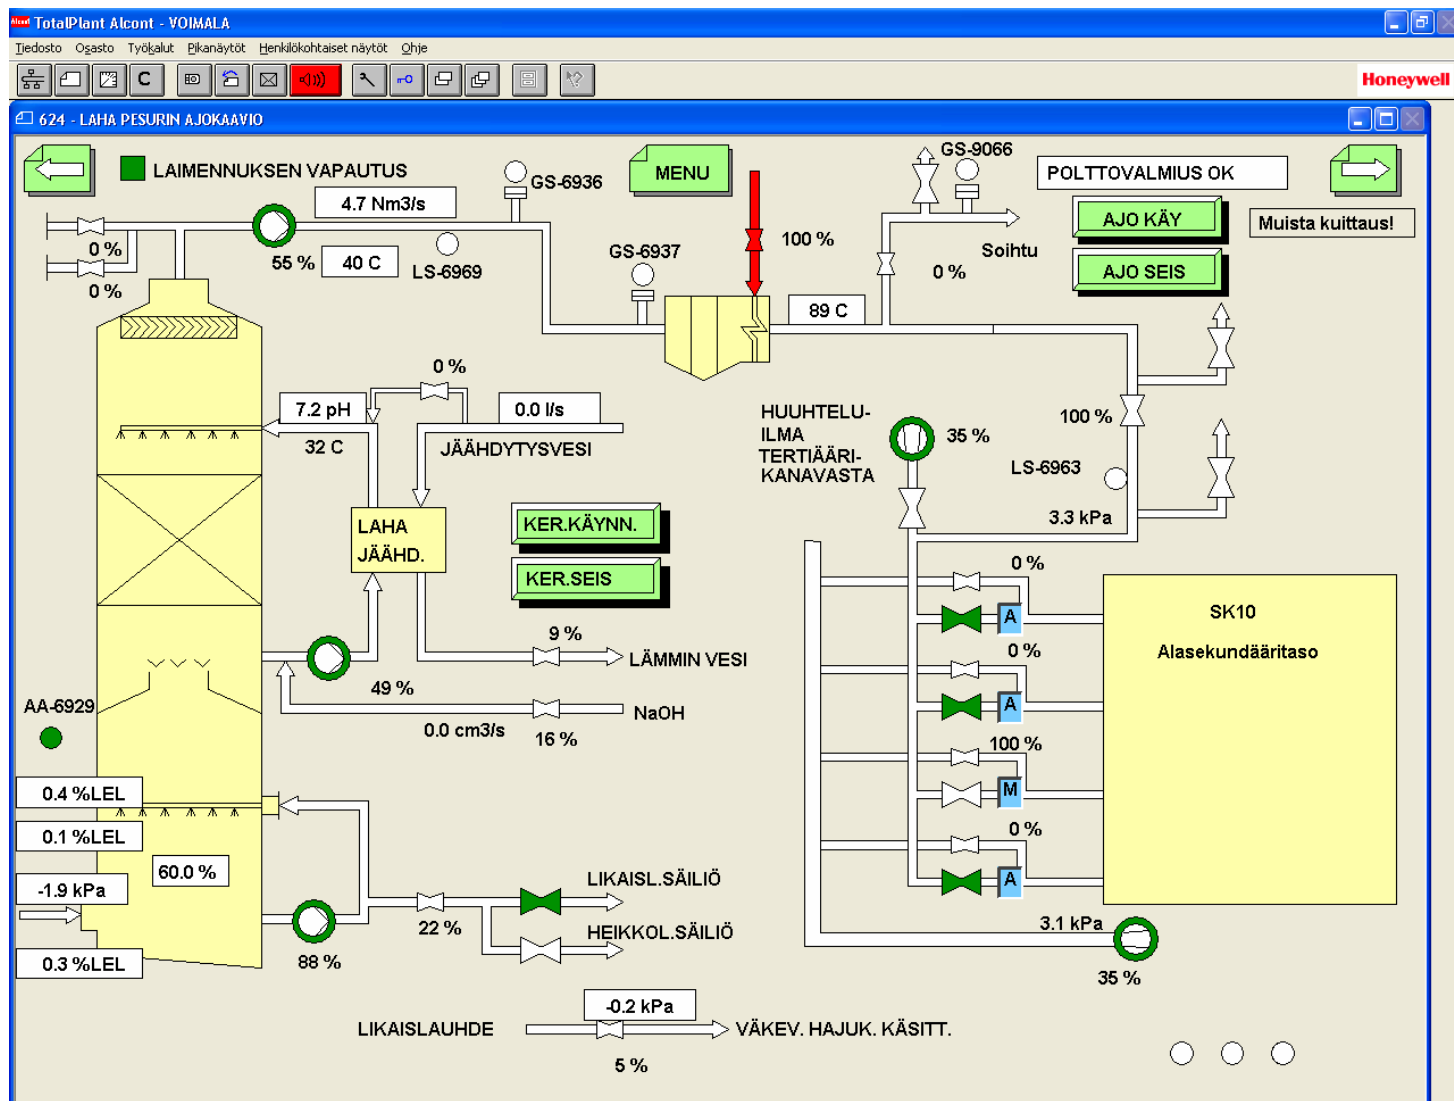
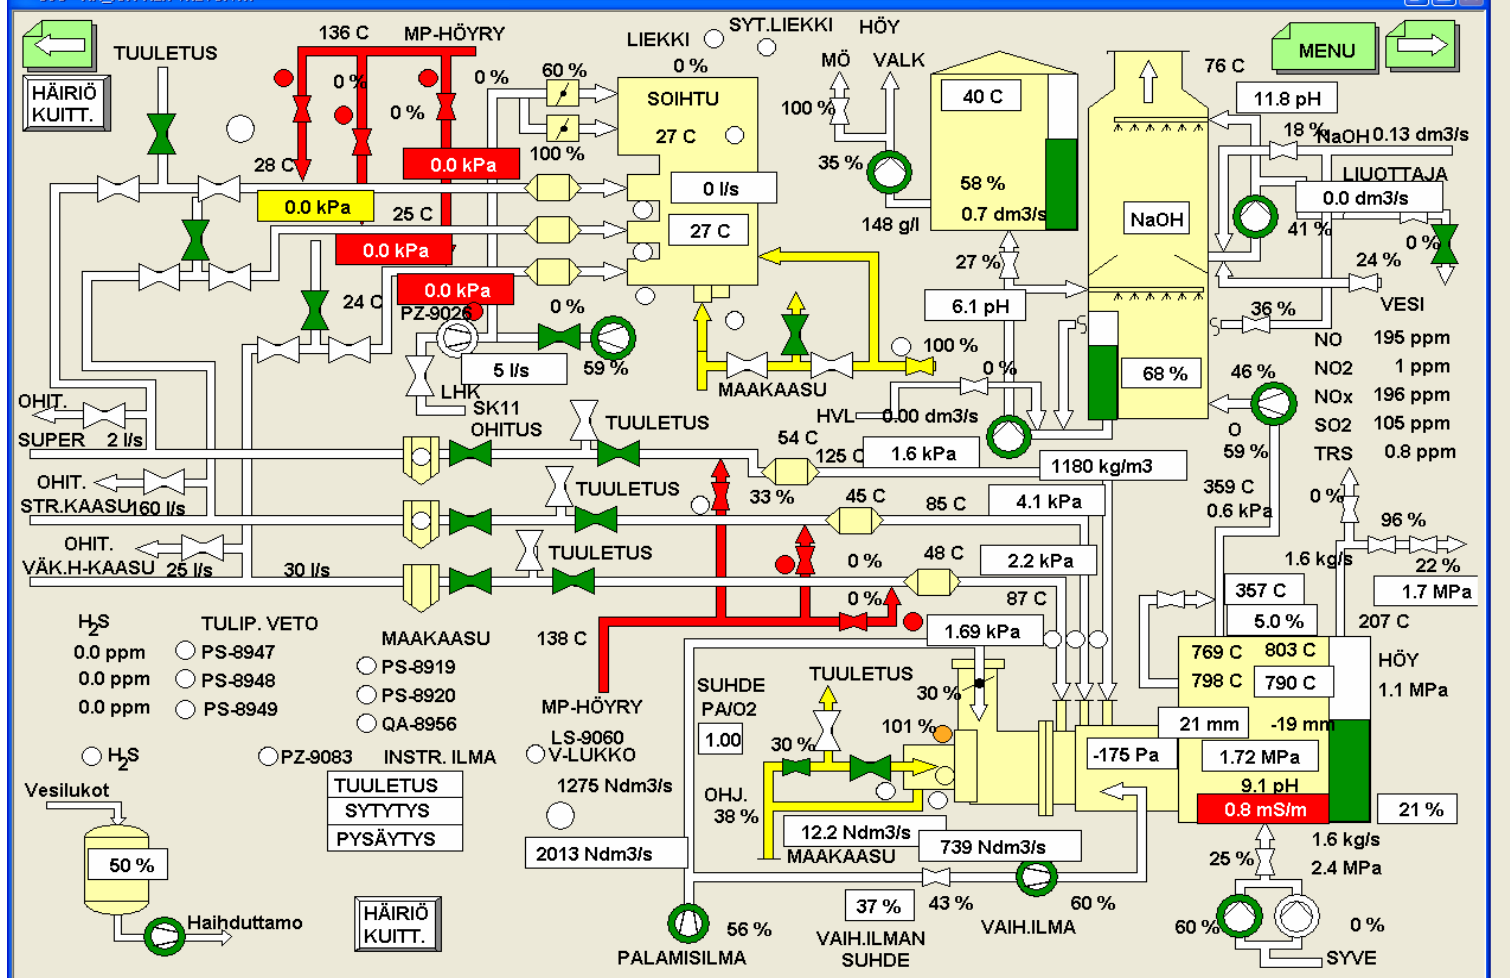
- \* Räjähdys aiheutui laimeiden hajukaasujen syttyvien komponenttien (tärpätti ja TRS-yhdisteet) pitoisuuksien kohoamisesta räjähdysalueelle.
- \* Korkeat kaasupitoisuudet olivat lähtöisin keittämön hakesiilosta.
- \* Polttojärjestelmän toiminnan suojaamiseksi suunnitellut lukitukset eivät tässä tilanteessa olleet riittäviä estämään onnettomuutta.

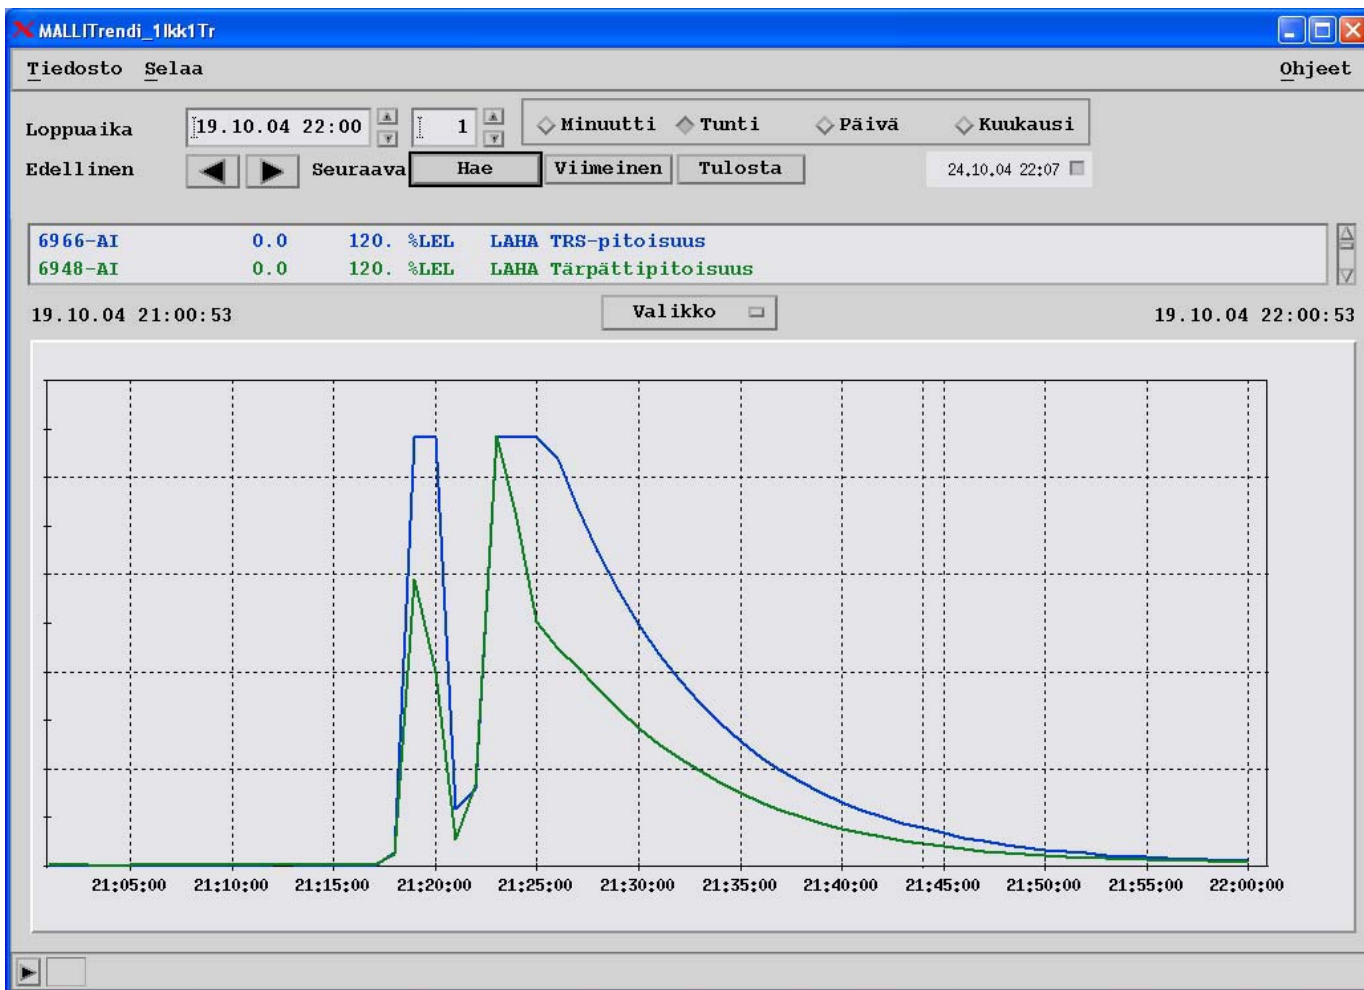
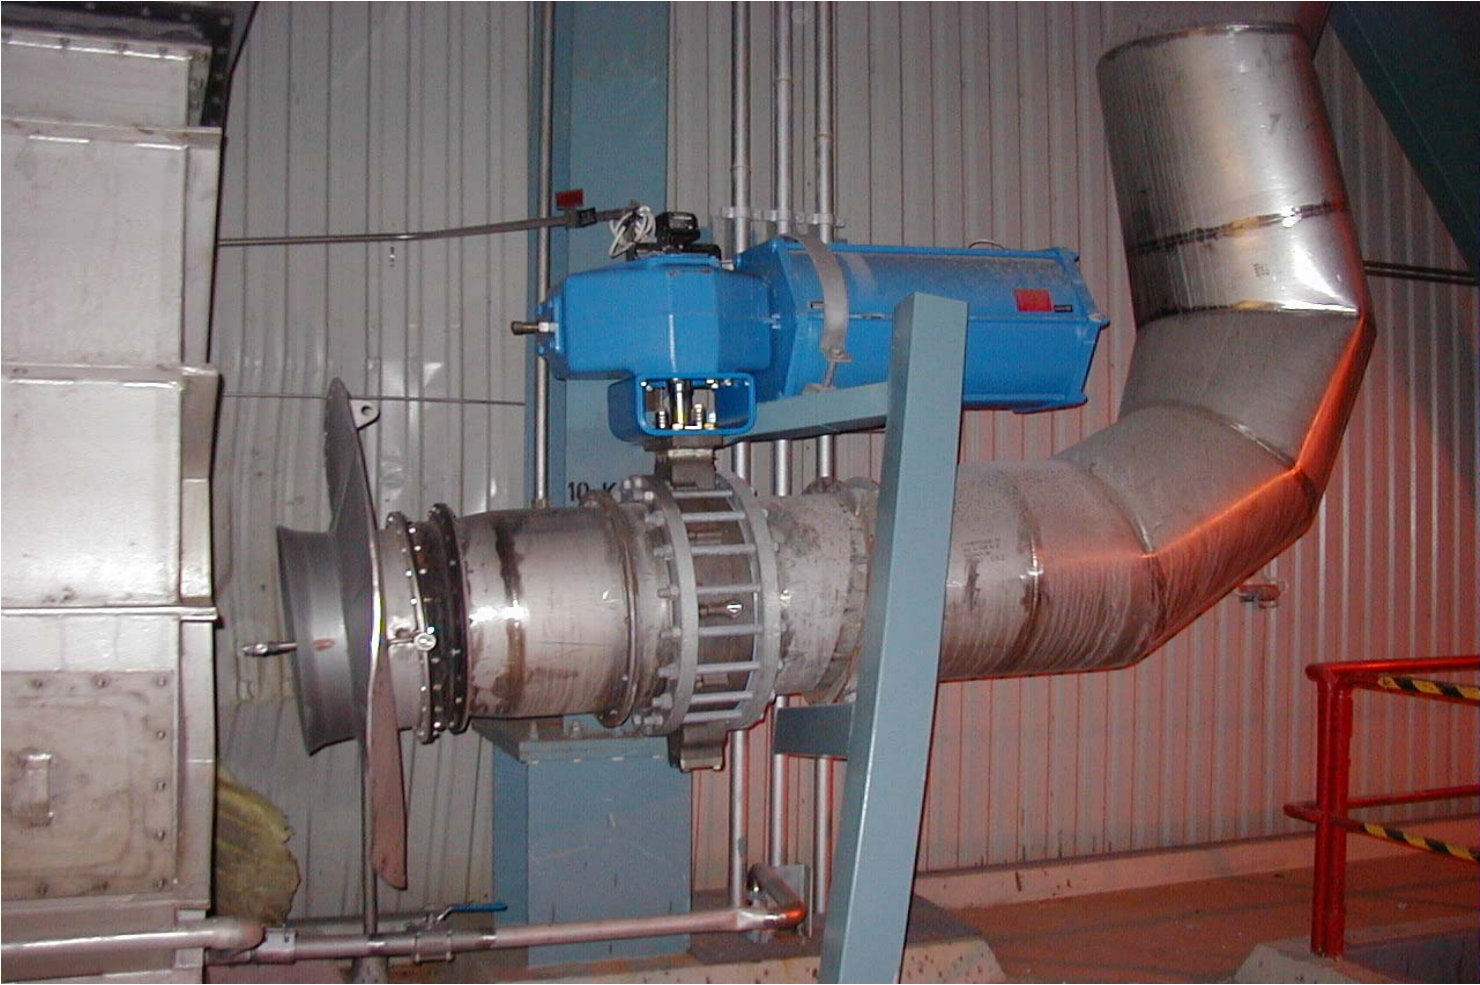
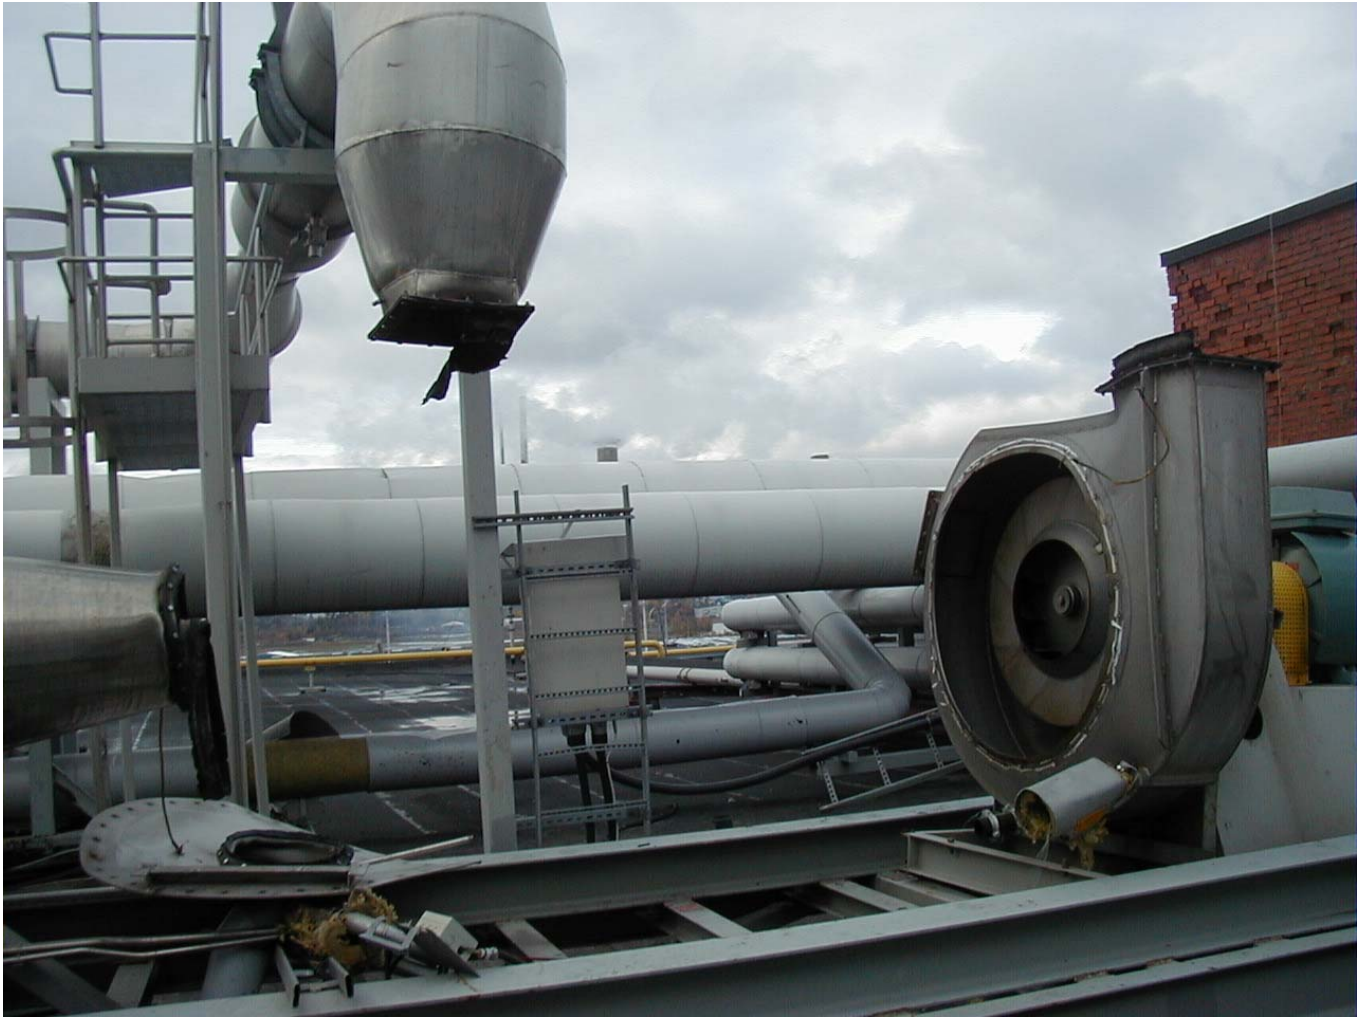
# Vauriot

- kuristuslevy keittämön laimeiden hajukaasujen hönkäpiipussa
- hakkeen pitkä pasutus hakesiilossa (mp-kiikin jumiutuminen)
- laimeiden hajukaasujen LEL-analysaattorin viive
- hakesiilon hönkälinjan lämpötilamittauksen viive
- laimeiden hajukaasujen keräilypuhaltimen laimennusilmaventtiilin toimimattomuus
- keittämön laimeiden hajukaasujen keruuventtiilin automaattinen uudelleenavautuminen
- soihdun sammuminen

- Kokonaiskustannus noin 400 k€
  - 70m putkistoa
  - Laha-puhaltimen ja soihdun palamisilmapuhalltimen korjaus
  - Laha- pesurin korjaus
  - Laha- kuumentimen korjaus
- + hirveästi viranomais määräyksiä ja kehityshankkeita.....
