## **LIITE 1**

### **Talousasiat**

# Taloustilanne 2017

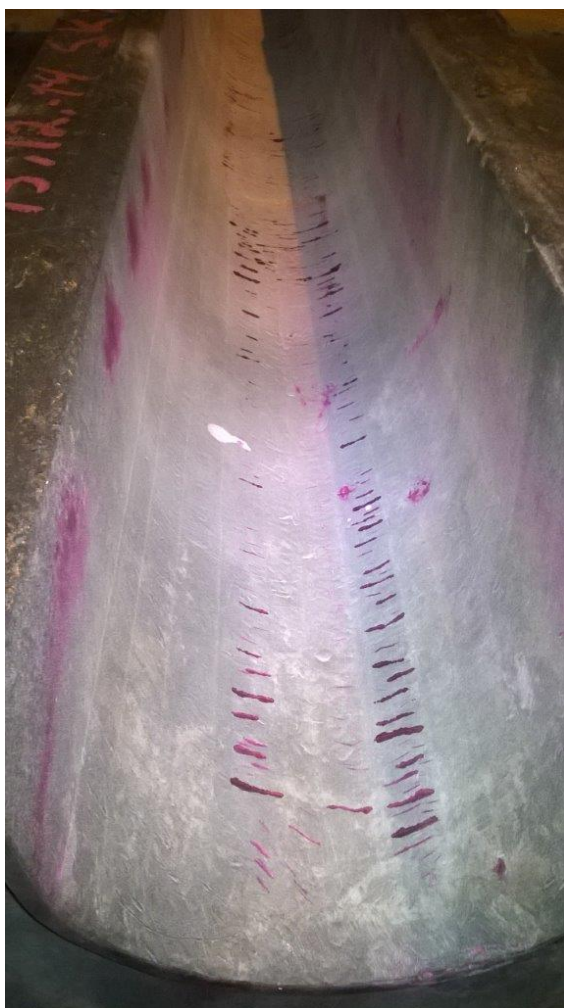
Kuva 4-2. Tunkeumanestetarkastuksessa havaittuja säröjä

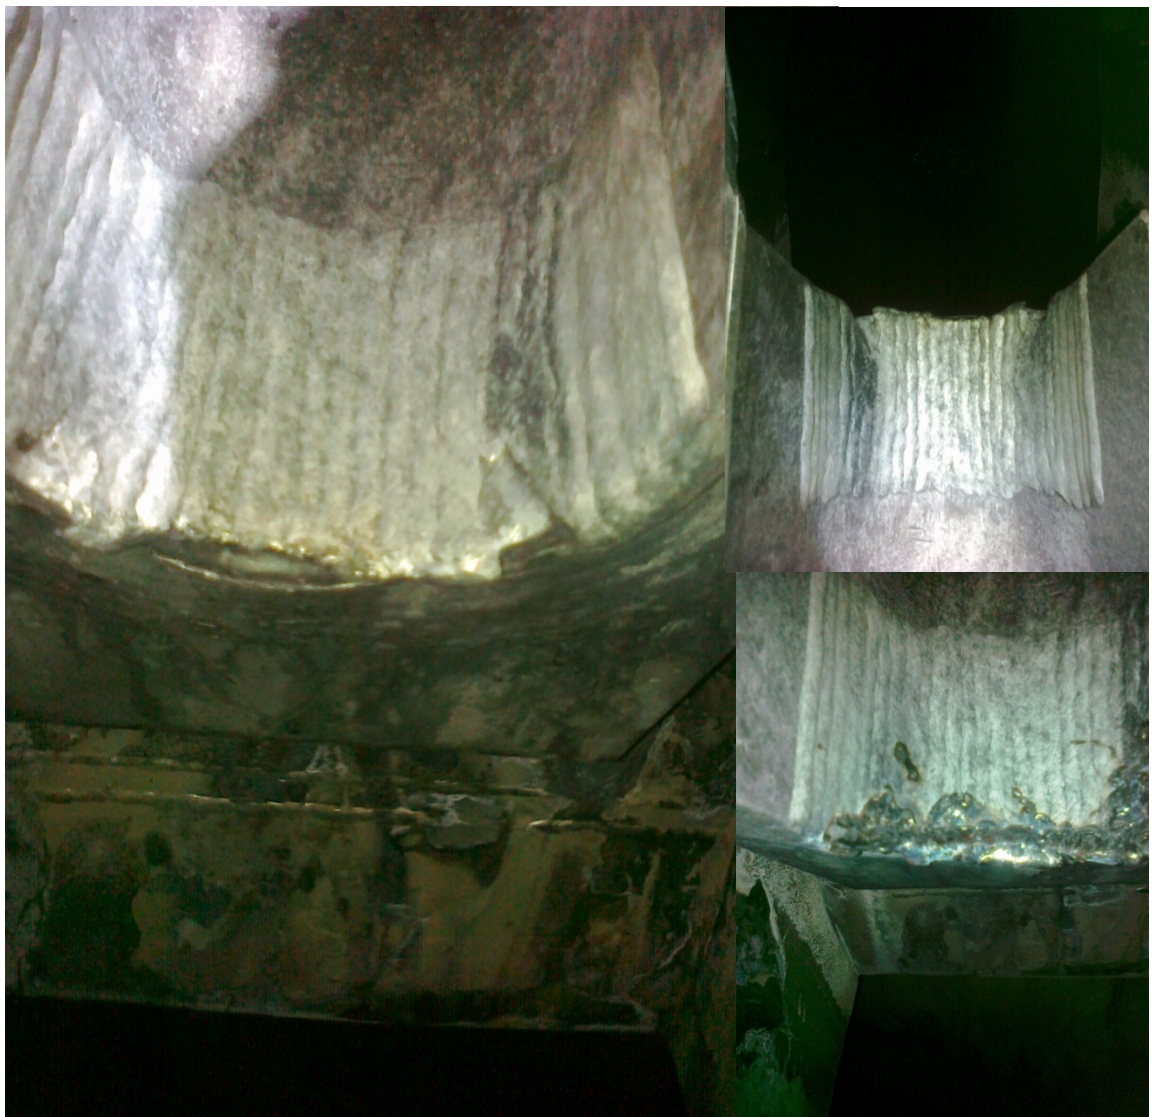
Koskaan aikaisemmin rännit eivät ole olleet näin huonossa kunnossa vuoden käytön jälkeen. Poltto-olosuhteet ennallaan, rännimateriaalin laatu/tekotapa?

Hajotushöyryn puuttuminen edesauttanut sularännienpinnoitteen vaurioitumista.

Muissakin kattiloissa on vaurioraportoitu vastaavanlaisia vaurioita. Lisääntynyt sularännikoteloiden huuhtelu on mahdollisesti edesauttanut näitä vaurioita (rännin pinnassa enemmän kosteutta)

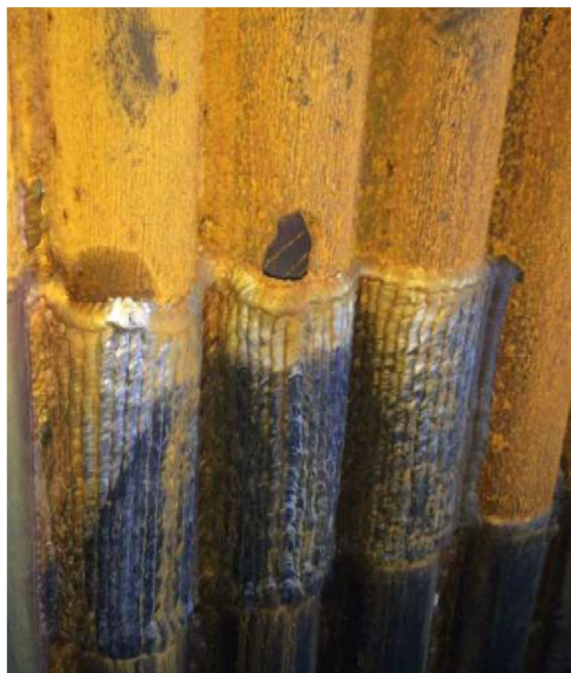
Zellstoff Pölsin tehtaalla käytössä olleessa soodakattilassa, jonka kapasiteetti oli 2200 tKA/vrk, repesi takaseinän seinäputki tertiääritason yläpuolelta (kuva 2).

Kuva 2. Zellstoff Pölsin tehtaan soodakattilan seinäputken repeämä

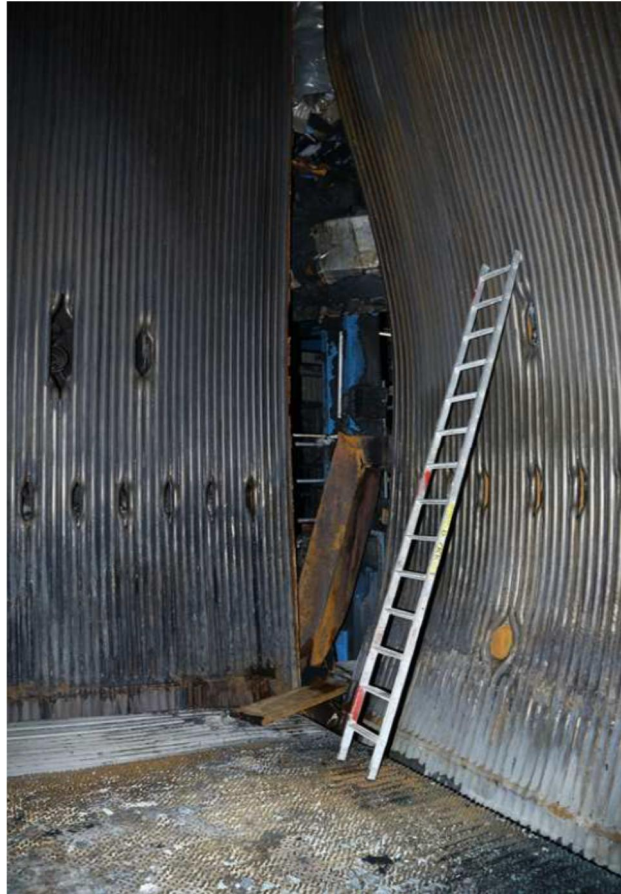
Putken repeämän seurauksena vettä pääsi suoraan tulipesään saaden aikaan voimakkaan räjähdysen. Räjähdysen aikana kattilahuoneessa oli kaksi työntekijää, jotka onneksi selvisivät räjähdyksestä vähäisin vammoin. Kattila kärsi pahoja vaurioita. Tulipesän kaikki kulmat aukesivat useiden metrien matkalta, seinät taipuivat voimakkaasti varsinkin tulipesän alaosassa (kuva 3).

Kuva 3. Zellstoff Pölsin soodakattila räjähdysen jälkeen

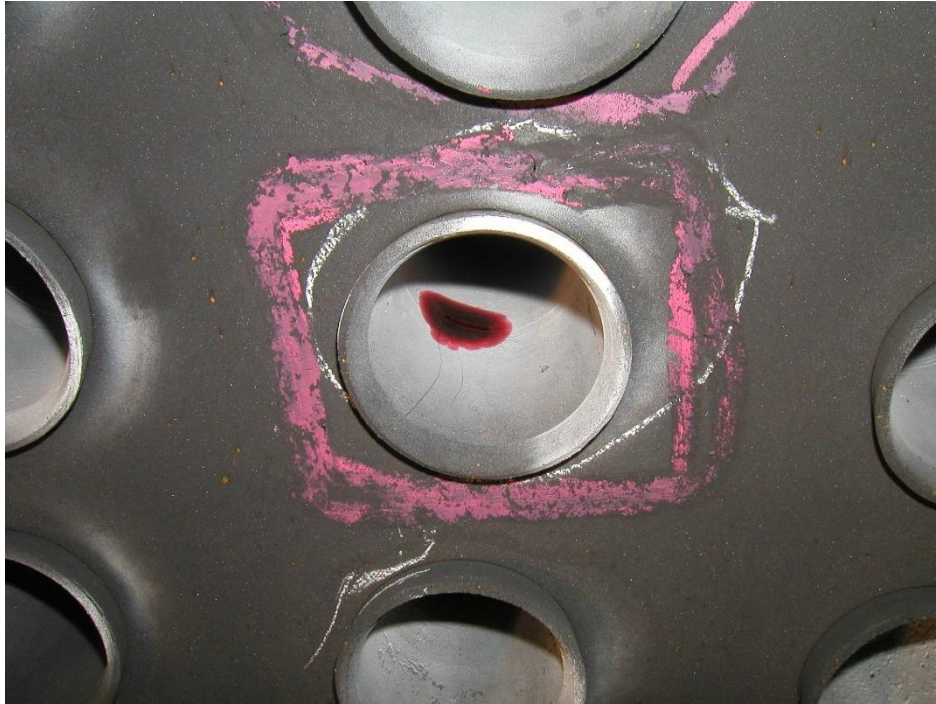
Kuvassa 7 on ko. putki tunkeumaväriin avulla tehdyn vuodon paikannuksen jälkeen.

Kuva 7. Pieni särö keittopinnan putkessa 29.3.2004 Sunilan soodakattilassa SK10

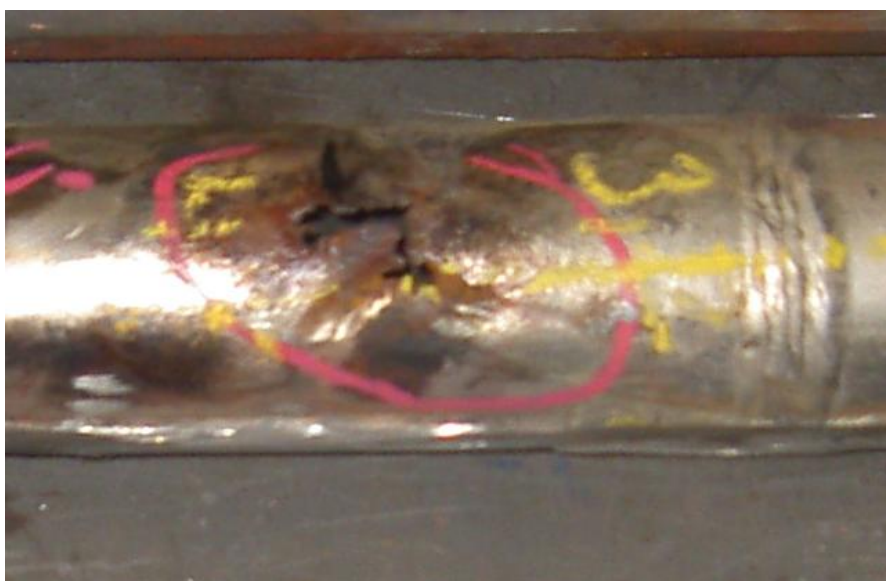
Kuva 9. UPM Kaukaan seinäputken alempi vaurio maaliskuussa 2006 (10 m pohjasta)

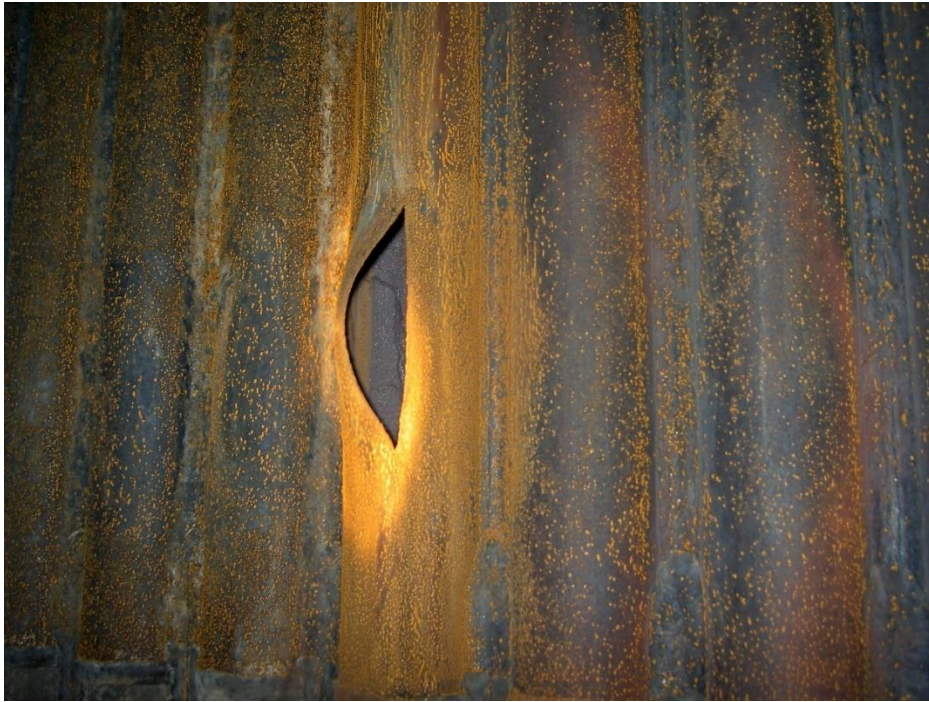
Ylikuumenemisen aiheuttama repeämä on puolestaan kuvassa 10.

Kuva 10. UPM Kaukaan tulipesän seinäputkivaurio 6.3.2006 (22 m pohjasta)

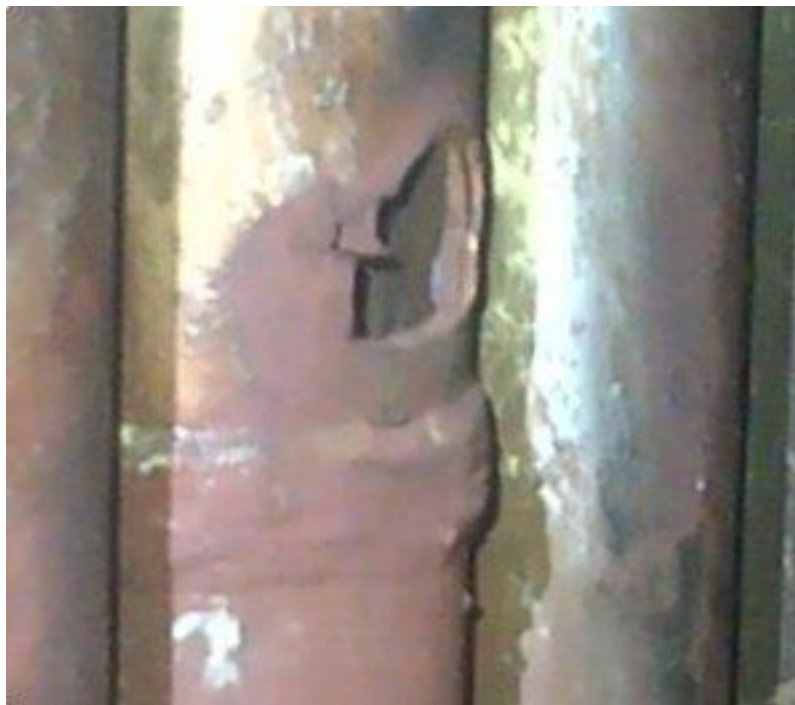
Seinäputkesta oli revennyt pala, kuten kuvasta 13 näkyy.

Kuva 13. Lähikuva vaurioituneesta seinäputkesta

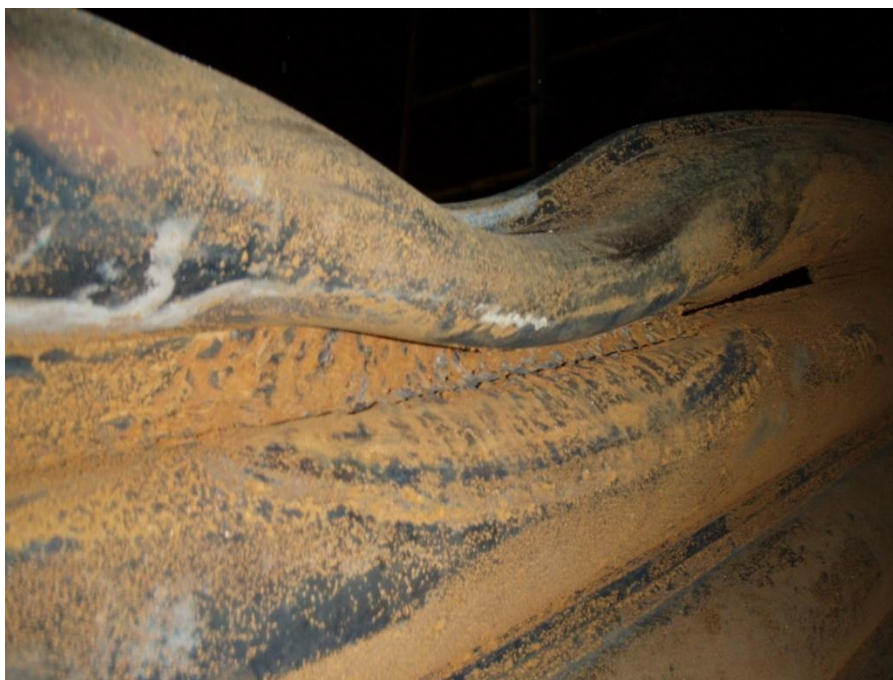
Neljäs esimerkki on verhoputken vaurio MF Rauman soodakattilassa tammikuussa 2011, kuva 15. Vauriota koskeva raportti on päivätty 17.2.2011.

Kuva 15. Verhoputkivuoto MF Rauman soodakattilassa 2011

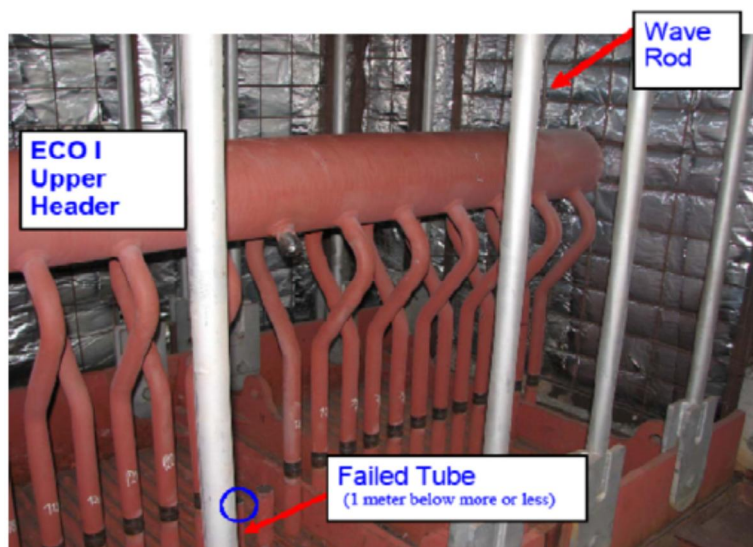
Kuva 31. Vuotanut putki 1-ekonomaiserissa
