**Suomen Soodakattilayhdistys ry**

**Konemestaripäivä 2007**

**Raportti 1/2007**

## **KAUKAAN SOODAKATTILAN VAURIOT**

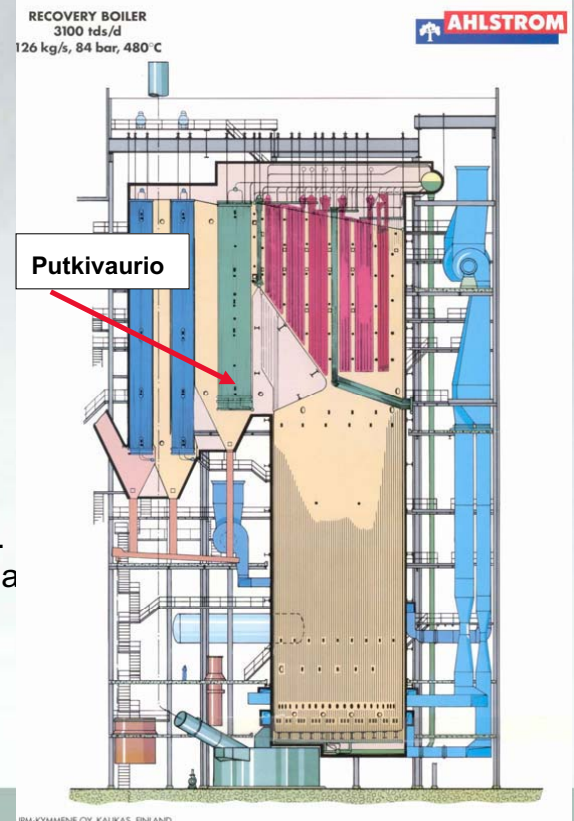
- Putken sijainti
  - n. 0.3 m keskilinjasta vasemmalle
  - Keittopinnan takaosan etummaisiin putki
- Vauriokohta
  - n. 4 m korkeudella jakotukista putken toiselta puolelta (evien väli) kämmenen kokoinen pala irronnut. Toiseksi alimman nuohoimen alapuolella savukaasujen poiskulkuaukon kohdalla (ei takaseinää).
  - Putken sisäpuolinen ohentuma n. 1-3 m matkalla, sen jälkeen normaalivahvuus sekä ylä- että alapuolella ja viereisissä putkissa.
  - Savukaasun lämpötila vauriokohdan alueella on n. 450-550°C ja kylläisen vesi/höyryseoksen lämpötila on n. 295-315°C.

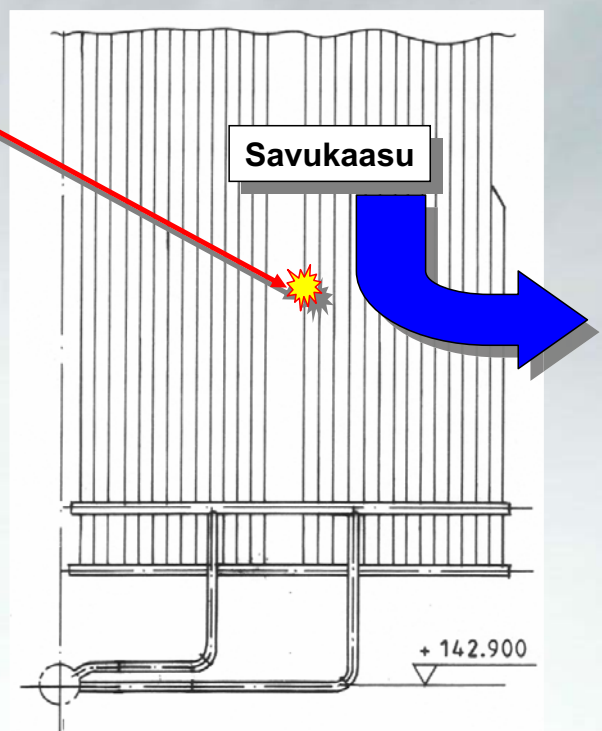
- Vaurioitunut keittopintaputki
- Kattila oli ennen vauriota lähes täydessä kuormassa. Syöttövedtä meni n. 145 kg/s ja höyryä tuli ulos n. 5 kg/s vähemmän. Kattila pysähtyi ilman ennakko-oireita lieriön alapintalukituksesta ja syöttöveden ja höyryn ero ehti kasvaa hyvin nopeasti yli 50 kg/s:iin.

Putkivaurio

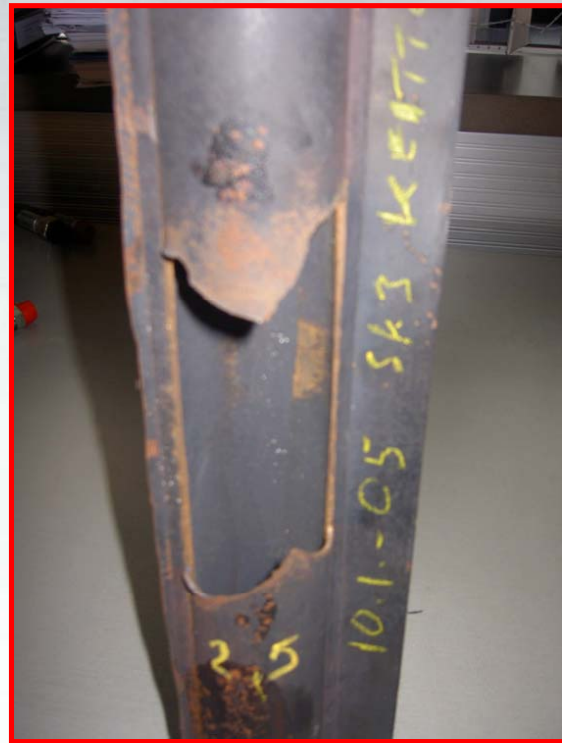
- VAURIOITUNUT KEITTOPINTAPUTKI

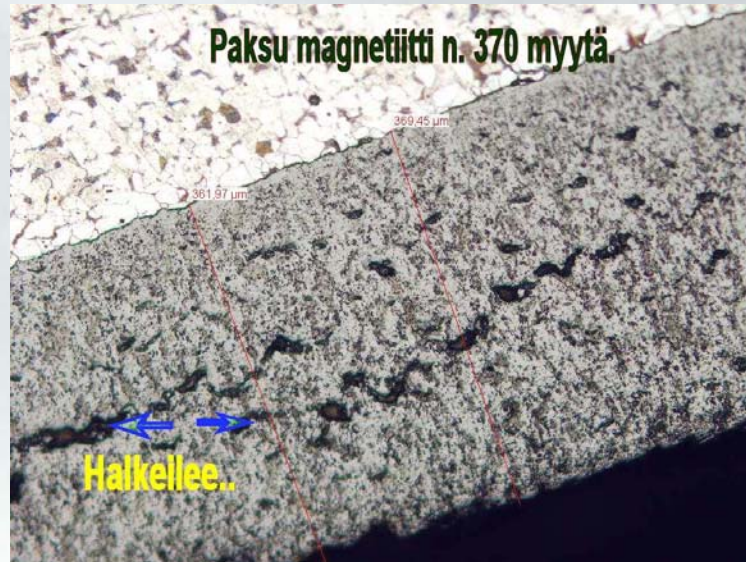
- Värin ja magnetiitin paksuuden perusteella putki on ylikuumennut, mutta lämpötila ei ole riittänyt aiheuttamaan rakennemuutoksia. Lämpötila on jäänyt alle 500°C.
- Magnetiittikerros on erittäin paksu: 370 µm. Paksuuntuessaan halkeillut ja irronnut "hiutaleina", jolloin seinämä ohentunut.
- Putkessa sisäisiä raerajasäröjä. Kyseessä on vetyhyökkäys. Hiilenkato näkyy jonkin asteisena.
- Magnetiitin kasvun alkusyy epäselvä. Vesipuolen ilmiöstä alkusysäys.
- Ko. keittopinta-alueella ei pitäisi olla korkeita lämpötiloja paksunkaan magnetiitin kanssa.

**Paksu, huokoinen ja halkeillut magnetiitti. (L. Koivisto 17.2.2005, kuva 2)**

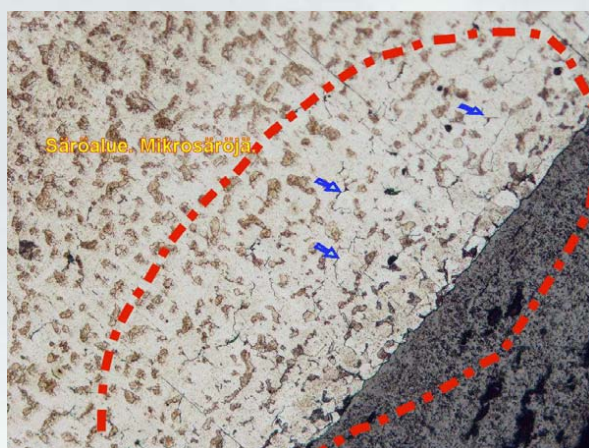
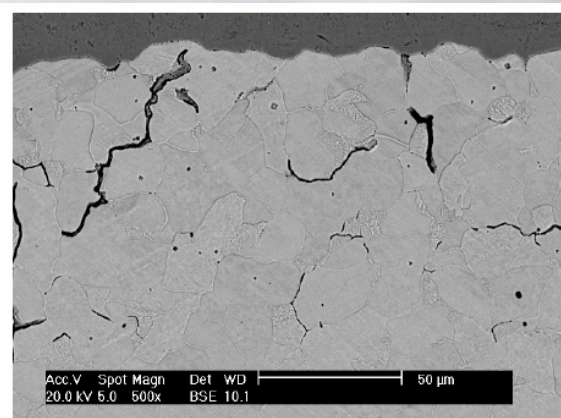
**Säröalue ja mikrosäröjä SEM-kuvassa.**  
(L. Koivisto 17.2.2005, kuvat 5 ja 6)

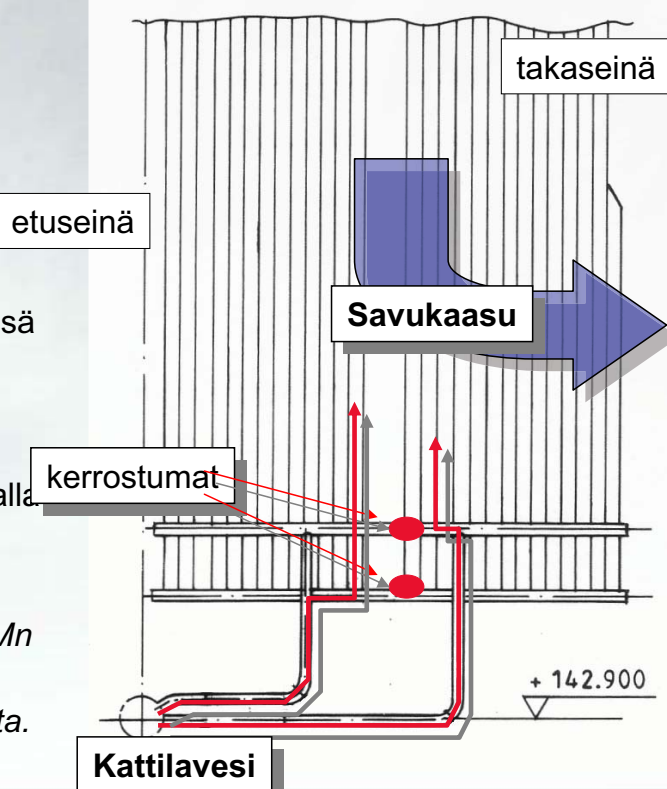
- Keittopinnan paneelien jakokammioissa sivusuunnassa kattilakeski-osassa n. 2 m:n alueella takaseinän puoleisessa osassa nuohoussolan puoleisessa päädyssä 25-75% tuke.
- Virtausvastusta 1-2 putkessa per paneeli.
- Vaurioitunut putki oli tällä pahimmalla alueella.
- Kerrostuman koostumus:
  - Fe 97%, Cr 0.3%, Cu 1.6%, Mn 0.8%, Ca 0.2%, P 0.1%.
  - Lähes kokonaan epäorgaanista.

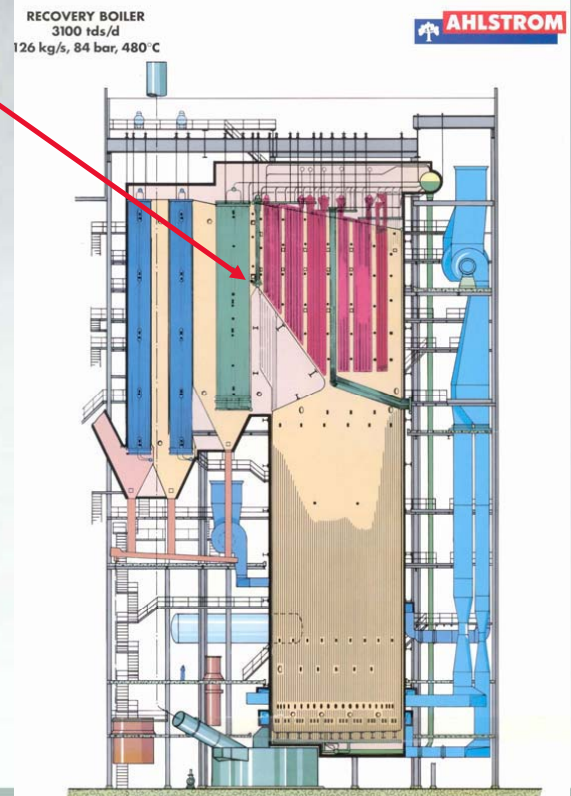
- Vaurioitunut putki 06/2005
- Hilaputkiston jakokammion vasemmassa laidassa havaittiin vuoto koeponnistuksessa
- Keittopinnan etuseinän laitimaiset putket on käännetty sivuseinille ja kammioon on jäänyt tästä ylimääräinen 100 mm yhde molempiin päihin
- Pätkät sakkaa täynnä ja syöpyneet ulkopuolelta
- Molemmat vaihdettiin (toinenkin oli ohentunut)

Putkivauriot

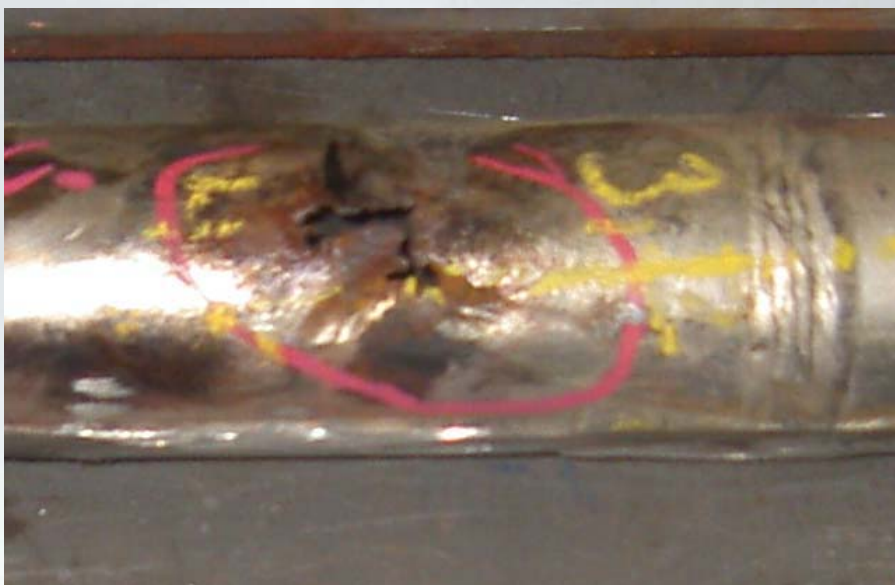
- VAURIOPUTKI, 03/2006, ALEMPI REIKÄ:

- Andritz, Lasse Koivisto / TTY, Kati Rissa:
  - *Mustan putken (ylempi vuoto) vaurio on ylikuumentumisen aiheuttama.*
  - *Compound-putken sisäpuolen magnetiittikerros on paikallisesti kasvanut ja aiheuttanut korkean metallin lämpötilan sekä syönyt sisäpintaa säröilemällä (terminen väsyminen). Korkean lämpötilan seurauksena myös ulkopinta syöpynyt ja säröillyt.*
  - *Compound-putken sisäpinnan kerrostumassa on paljon kuparia ja paikoitellen myös runsaasti rikkiä. Ei merkkejä vetyhyökkäyksestä.*
- Inspecta, Sari Mäkinen:
  - *Musta putki (ylempi vuoto) on kärsinyt ylikuumentumisen aiheuttamista mikrorakennemuutoksista ja muutoksista kovuudessa. Vaurio on tapahtunut ylikuumentumisen takia.*
  - *Compound-putki (alempi vuoto) ohentunut sisäpuolisen korroosion takia.*
  - *Em. vaurion syynä vääränlaisen vesikemian aiheuttama vetysäröily. Epäpuhtauksina kupari, rikki ja kloori.*

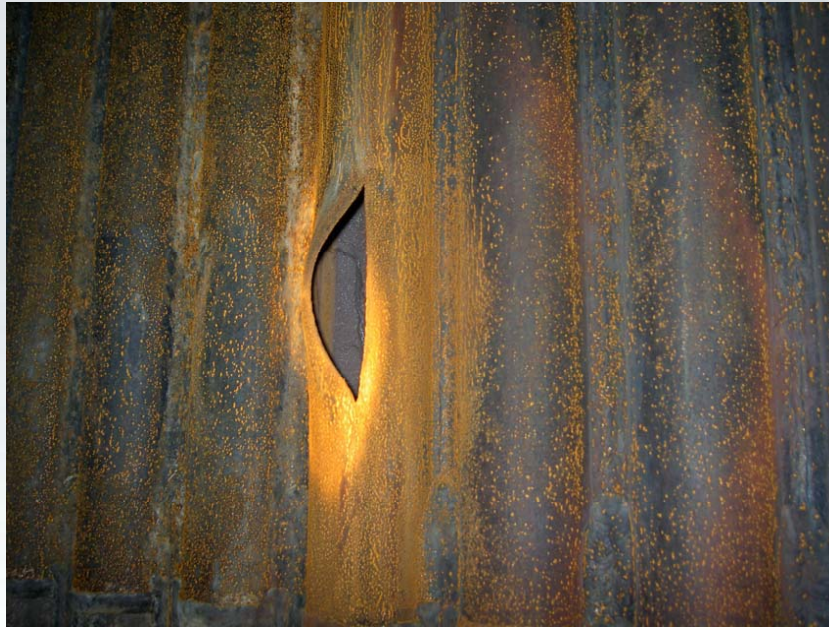
### ■ VAURIOPUTKI, 03/2006, YLEMPI REIKÄ:

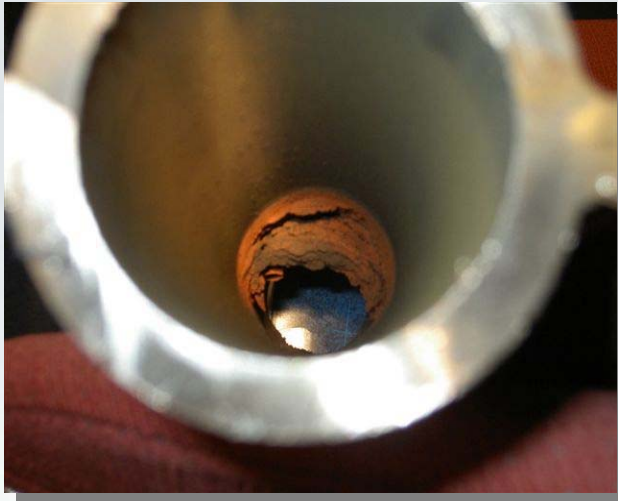
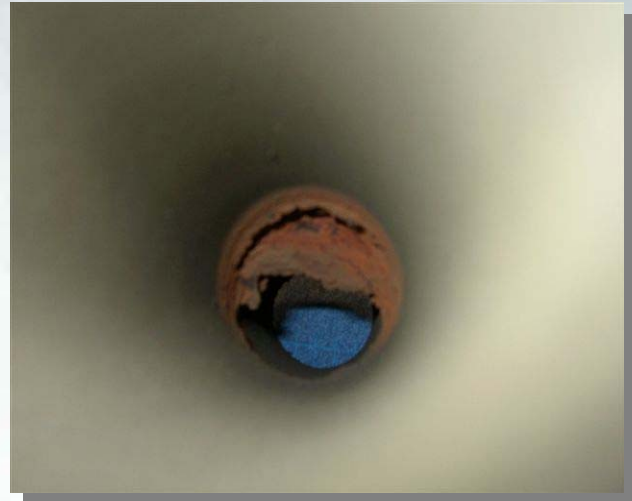
- SYYSSEISOKKI 2006 TYYPILLISIÄ KERROSTUMIA TULIPESÄPUTKISSA:

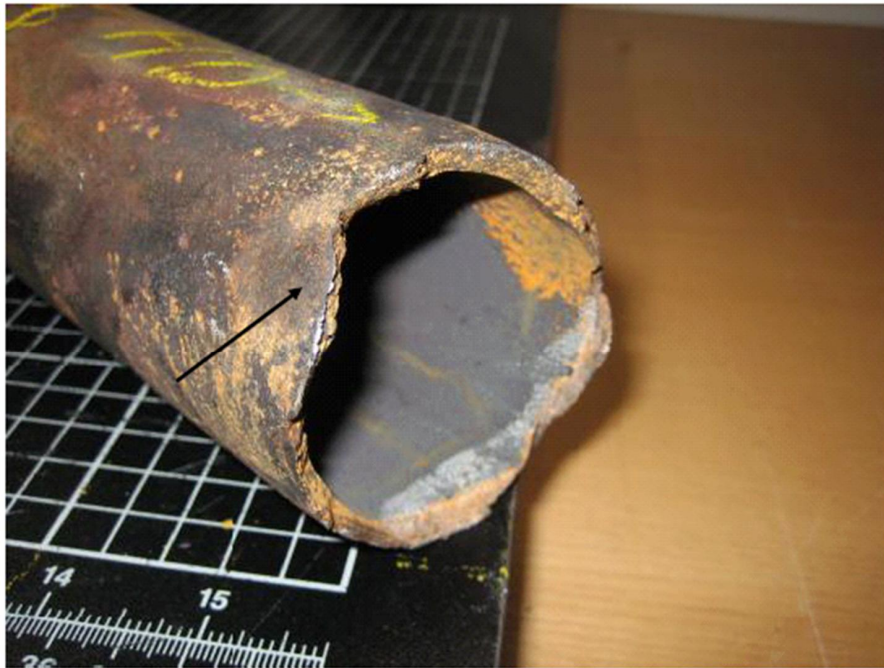
Bild 2 Brotttyta. Tydlig deformation och godsfortunning till vänster, se pil.

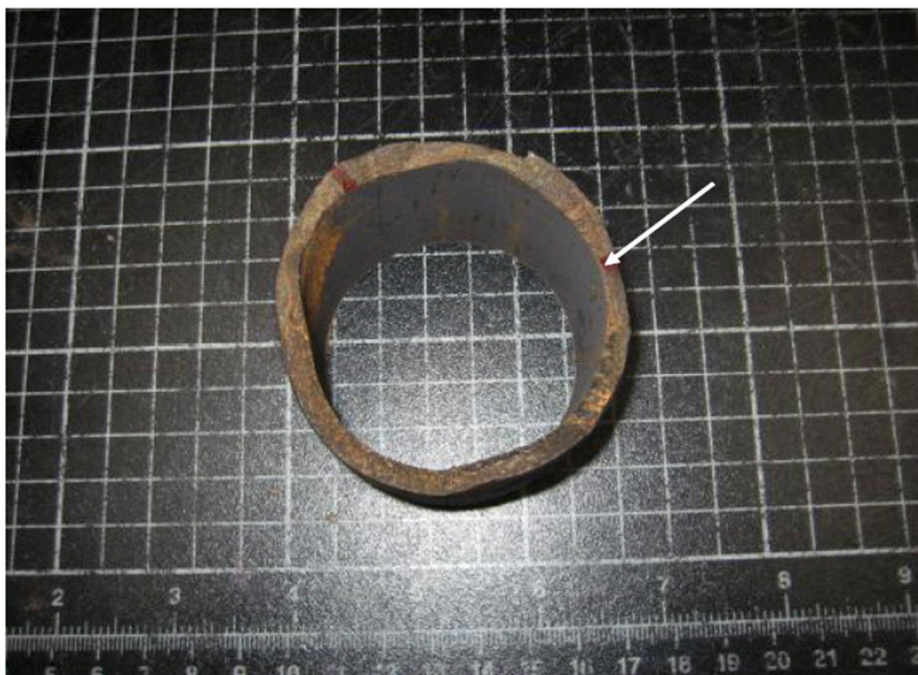
Bild 3 Makrofoto av brottyta. Brottet har startat i det godsfortunnade området till höger (se markering med pil). Större delen av brottytan utgörs av ett restbrott.

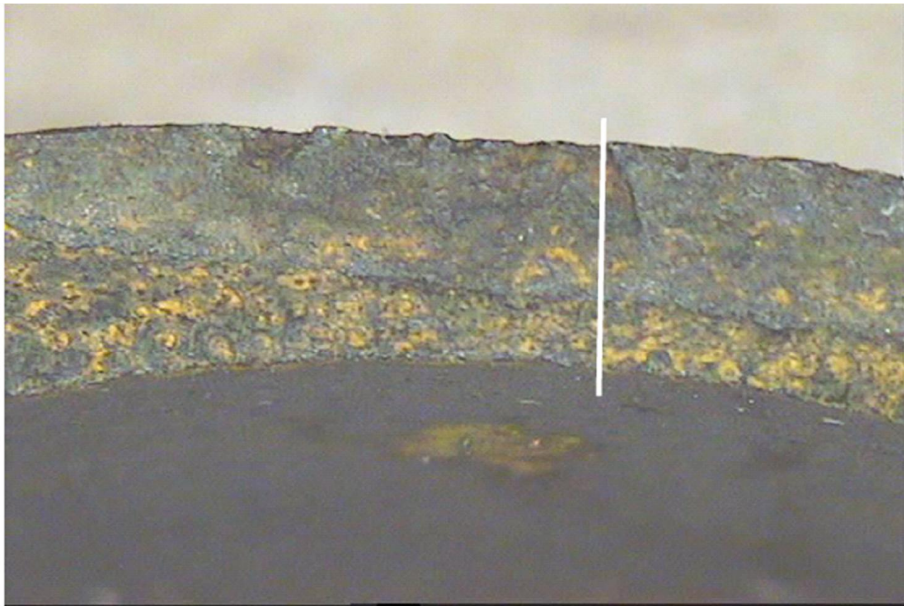
Bild 4 Start av brottyta. En sprickutbredningsfront täcker ca 2/3 delar av godstjockleken (den övre, släta, delen i figuren) och resterande del utgörs av restbrott. Område för tvärsnitt är markerat med vit linje.

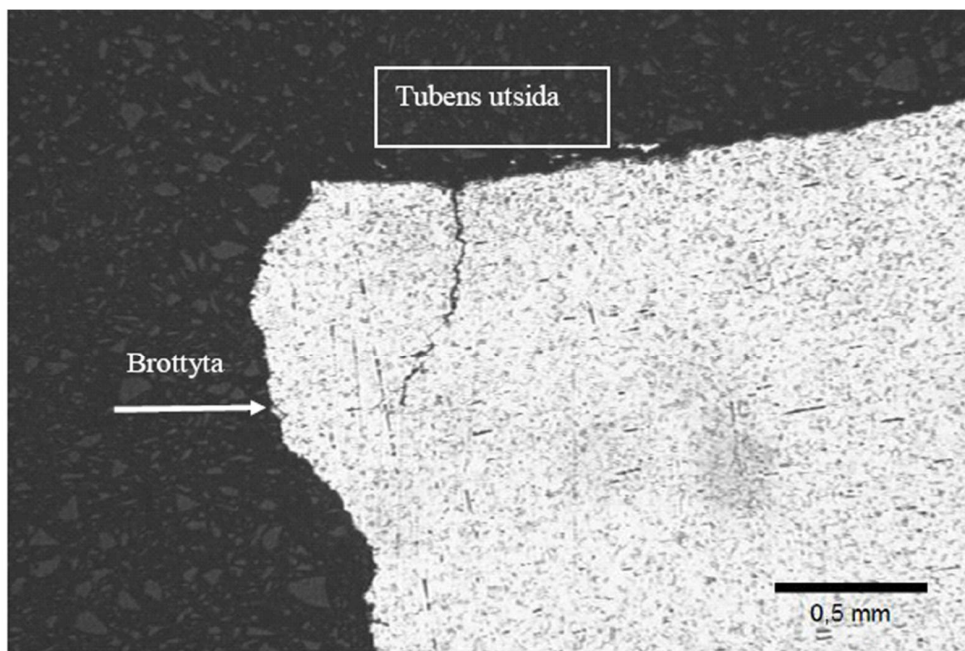
Bild 6 x25 Spricka intill brottytan. Denna tillväxer från tubens utsida (överst i figuren).

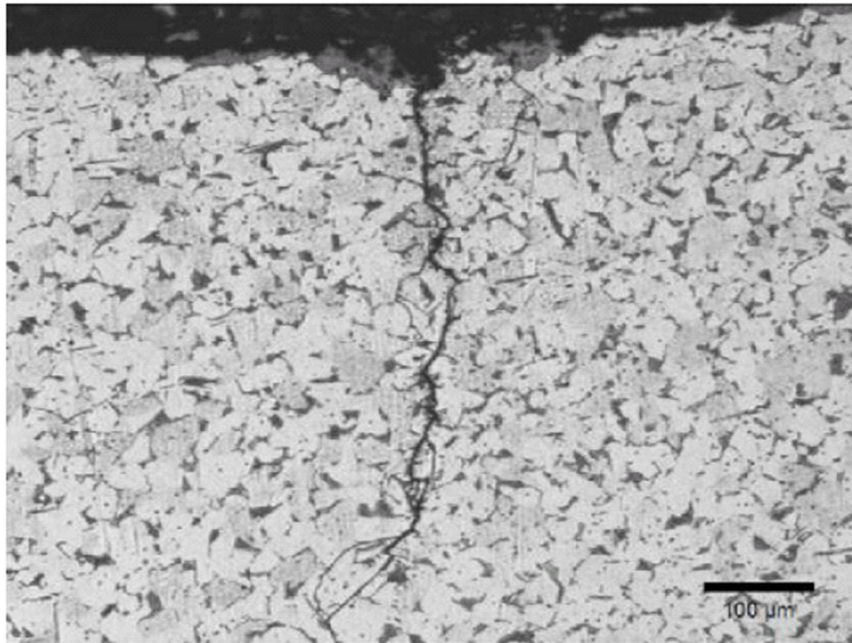
Bild 7 x100 Sprickan är huvudsakligen transkristallin, med en del interkristallina förgreningar.

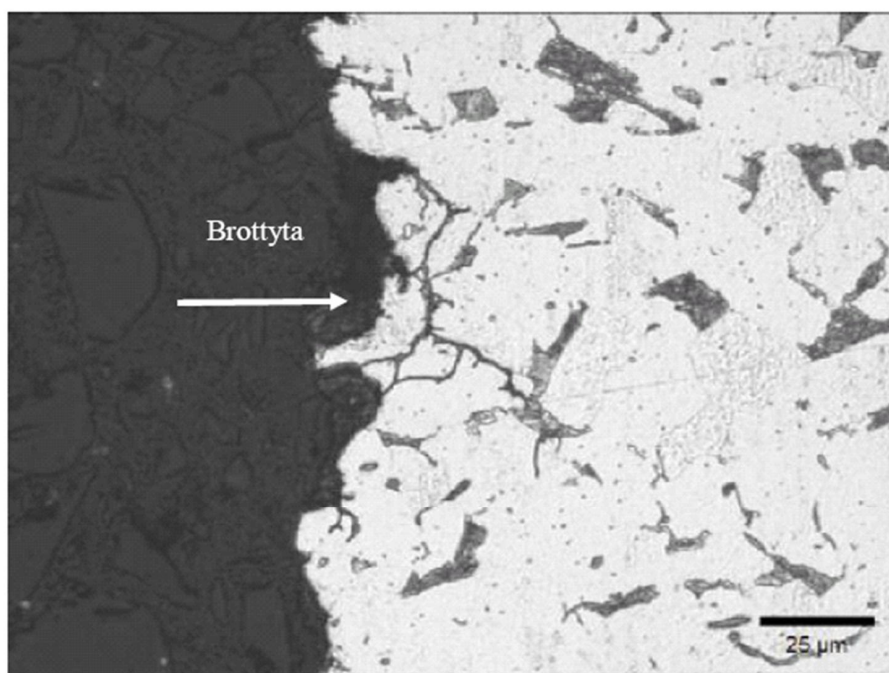
Bild 10 x400 Små interkristallina sprickförgreningar intill brottytan. Sprickorna är fyllda med oxid (ljusgrått).

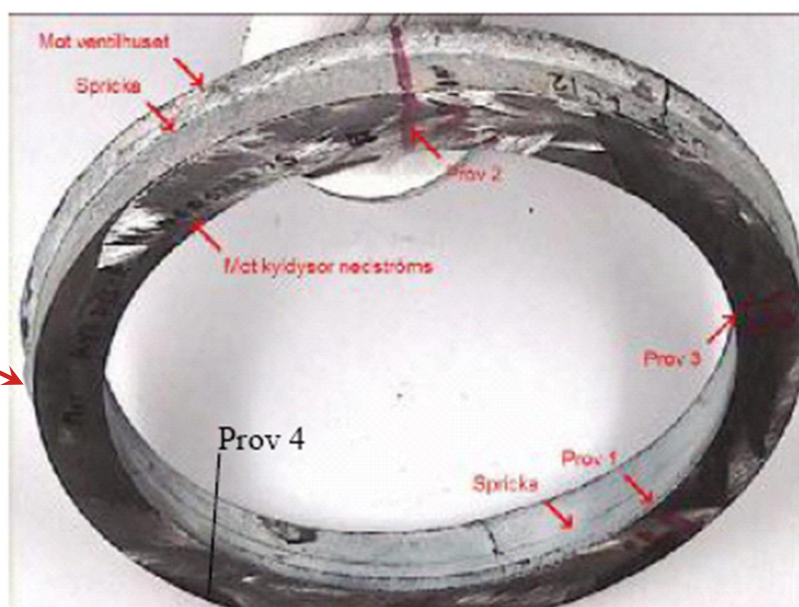
*Bild 2, Undersökt ring. Lägen för undersökta tvärsnitt markerade.*

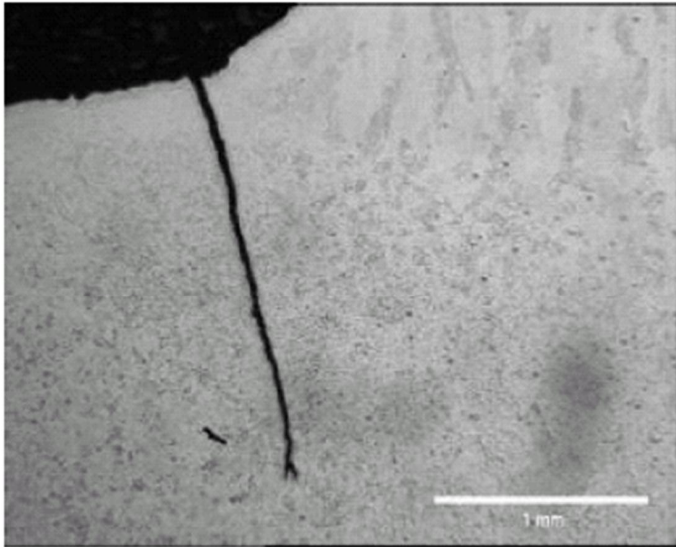
*Bild 6, Prov 1. Spricka från utsidan.*

Ulkopinta: Mekaaninen väsyminen

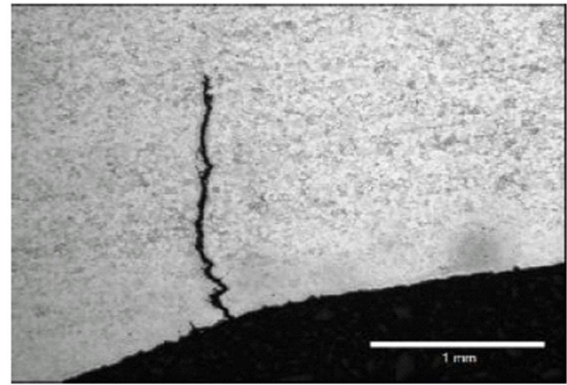
*Bild 4, Prov 1. Spricka från insidan.*

Sisäpinta: Terminen väsyminen

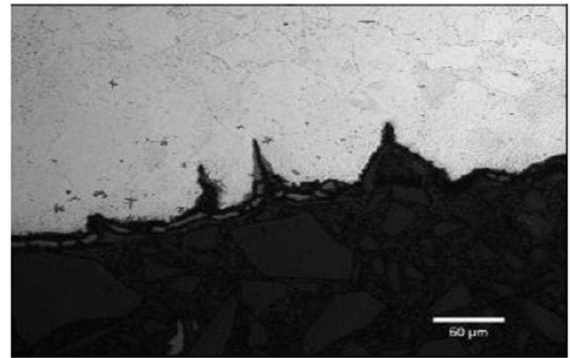
*Bild 5, Prov 1. Mikrosprickor från insidan.*

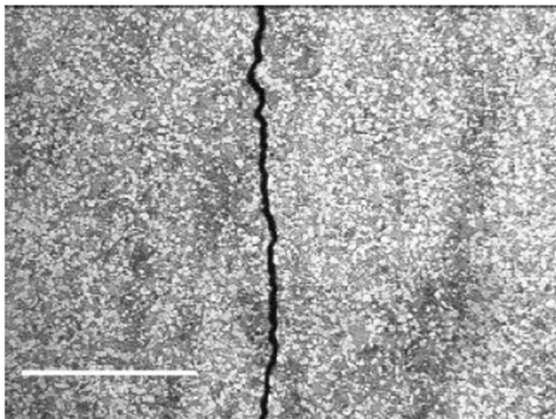
Bild 10, Tvärsnitt genom båtprov. Exempel på rak och ogrenad spricka.

Terminen väsyminen

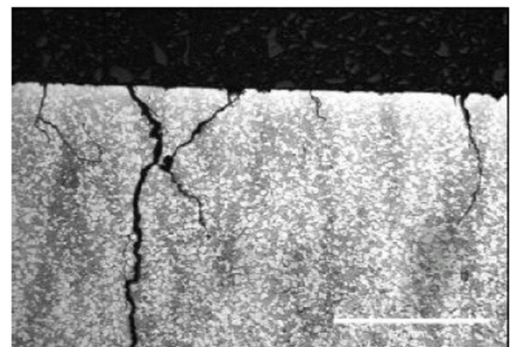
Bild 8, Tvärsnitt genom båtprov. Sprickor från insida.

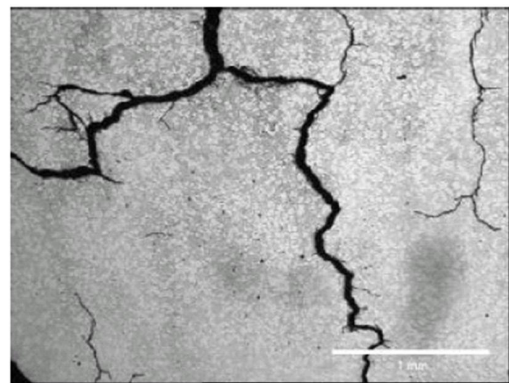
Bild 9, Tvärsnitt genom båtprov. Exempel på krokiga och förgrenade sprickor.

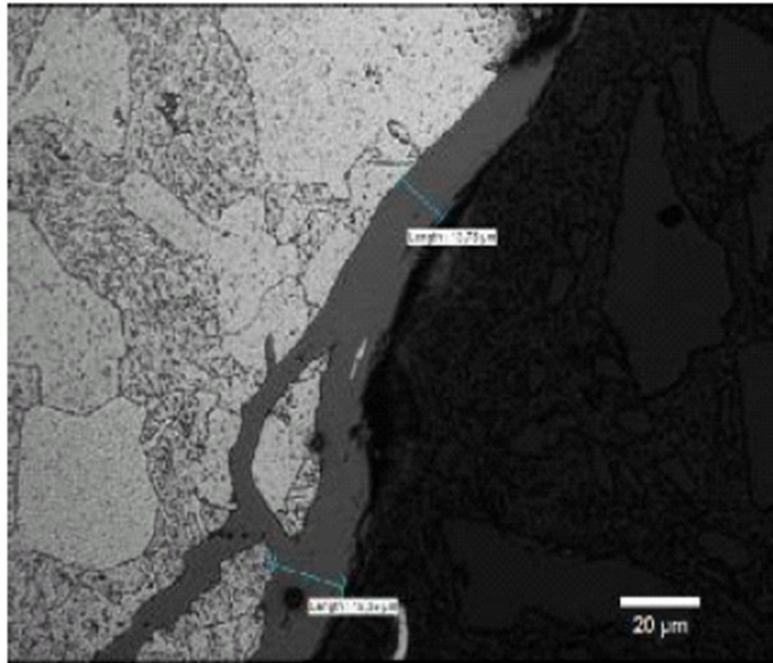
*Bild 12, Tvärsnitt. Representativt utseende hos oxid i spricka nära ytan.*
