**Aktiivihiiilen mitoituksen varmistus ja optimointi sekä TOC-reduktion  
varmistaminen – loppuraportti 23.10.2014, JP-analysis**

**TOC-mittaukset Metsä Fibre Kemi – loppuraportti 23.10.2014**  
**JP-analysis**

**SE Skoghall, Ruotsi – Soodakattilaräjähdyksraportti 1.10.2014**

**Yhteenveto sularännivaurioista 23.10.2014**

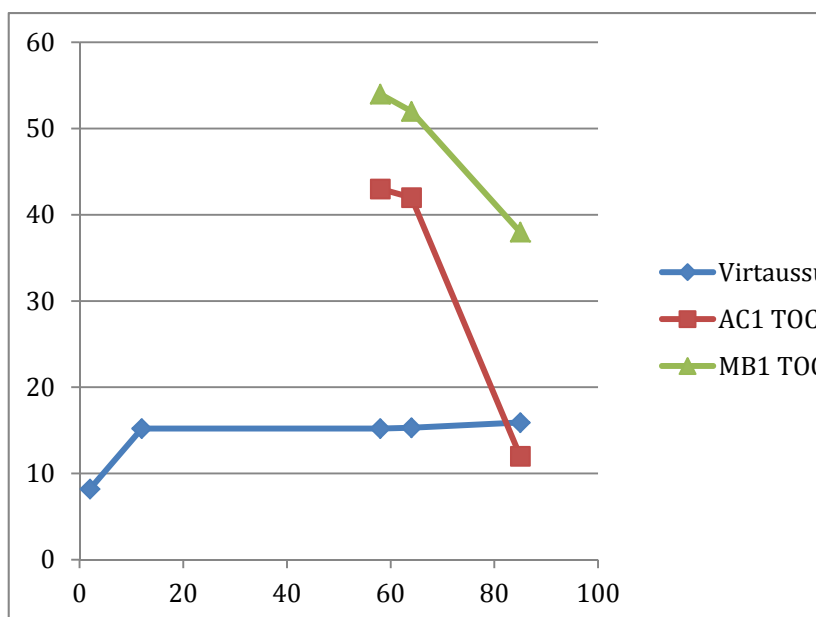
Suotimena halkaisijaltaan 220 näytekolonne, jossa veden jako huono (pistemäinen ja hiili-patjan vahvuus 400 mm). Lisäksi kolonnien virtaussuunta oli aluksi väärä (vastavirtaan). Ensimmäisiä tuloksia ei raportoida ja lisäksi kolonnin tehokkuus romahti ennenaikaisesti.

Kuva 1. Aktiivihiilen AC1:n TOC-reduktiot virtaussuhteen ja ajan funktiona.

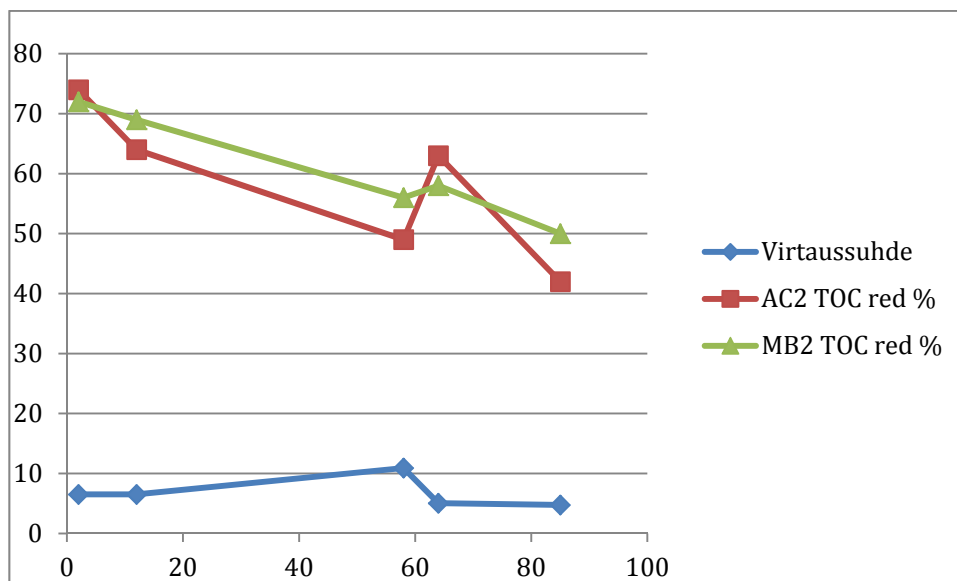
AC2 aktiivihiilikolonnin halkaisija 110 mm ja hiilipetin paksuus 500 mm. Vesi jaettu suuttimilla. Kuvassa 2 on esitettyä aktiivihiilisuodatin AC2:n TOC-reduktiot virtaussuhteen ja ajan funktiona. TOC-reduktio on vaihdellut 64 % ja 42 % välillä.

Kuva 2. Aktiivihiilen AC2:n TOC-reduktiot virtaussuhteen ja ajan funktiona.

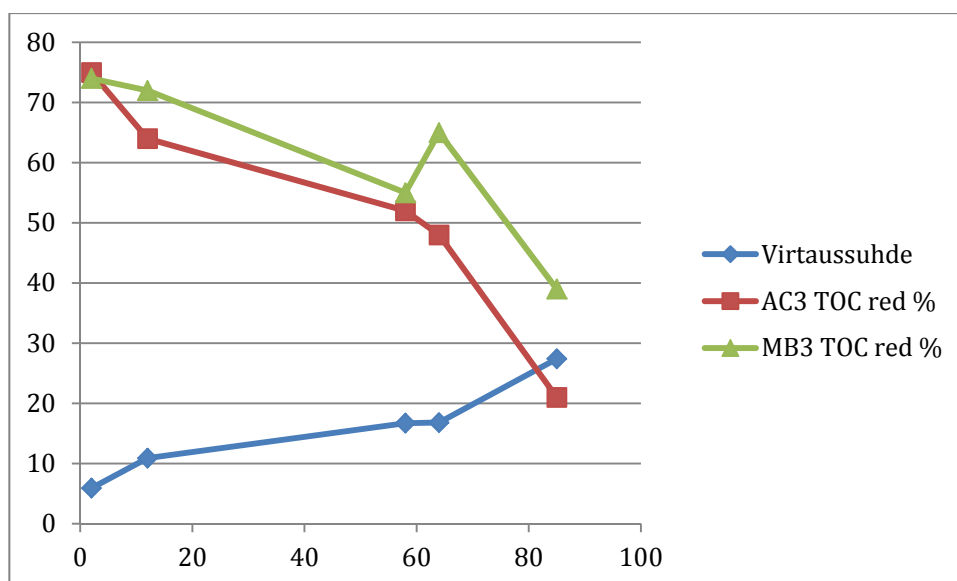
Kuvassa 3 on esitettyä aktiivihiilisuodatin AC3:n TOC-reduktiot virtaussuhteen ja ajan funktiona. TOC-reduktio on vähentynyt virtaussuhteen ja ajan funktiona.

Kuva 3. Aktiivihiilen AC3:n TOC-reduktiot virtaussuhteen ja ajan funktiona.

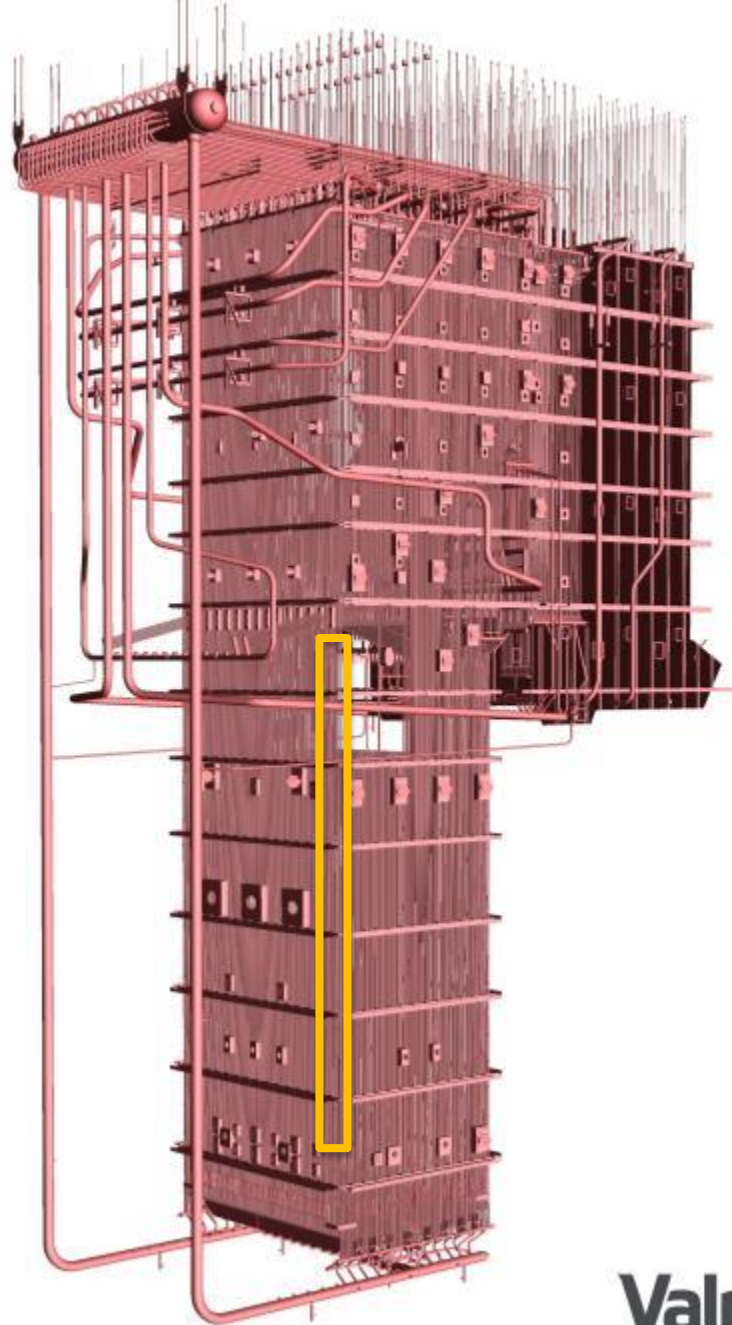
# Weak corner in RB5

- Explosion occurred at 20.41 on Tuesday 21<sup>th</sup> of January 2014.
- The weak corner of recovery boiler opened.
- The boiler closed down with a functional safety system.
- Fire brigade responded at once.
- No human injuries occurred.
- The explosion occurred when water entered the recovery boiler during the water washing of equipment related to the vent gas system.
- Boiler was restarted on Saturday 8<sup>th</sup> of February.
- Duration of the shut down was 18 days.

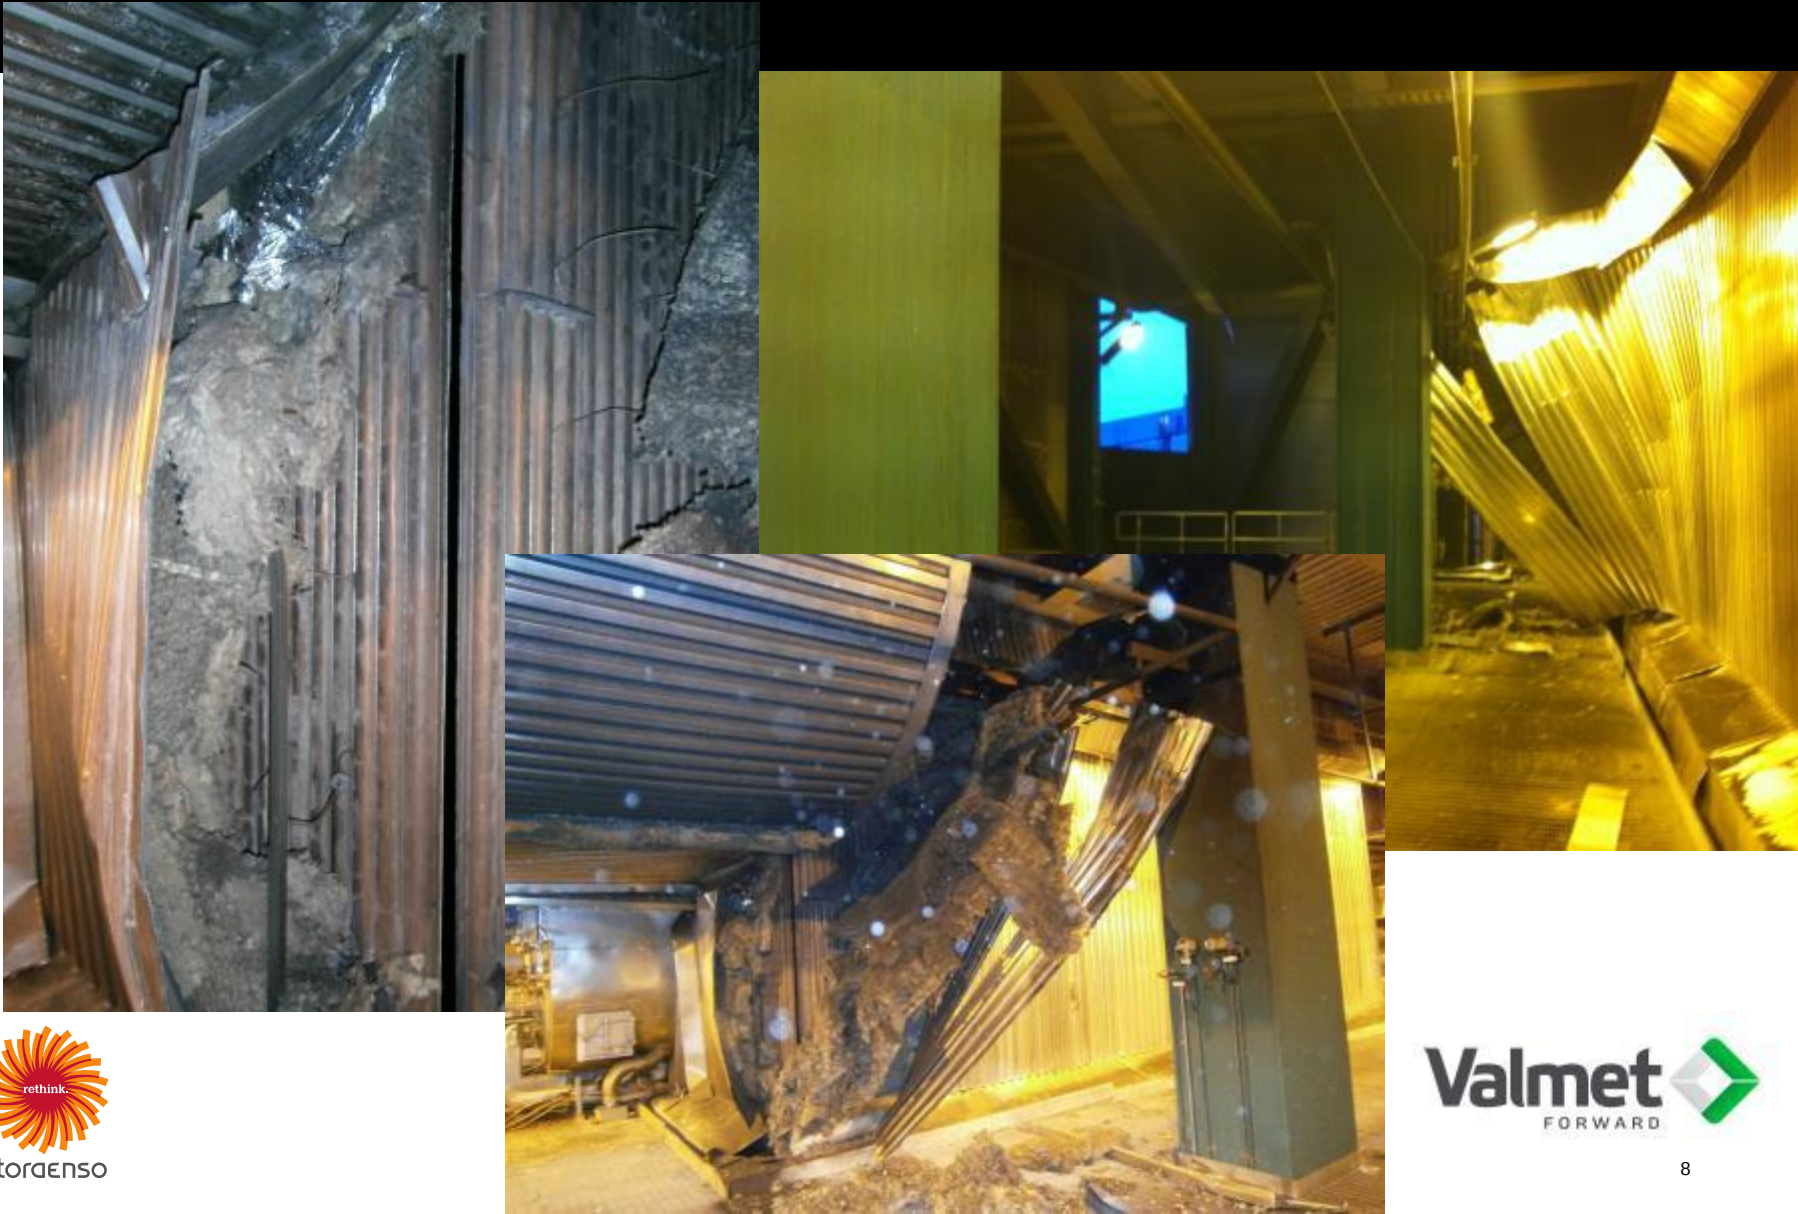
# Some images of the boiler before repair started

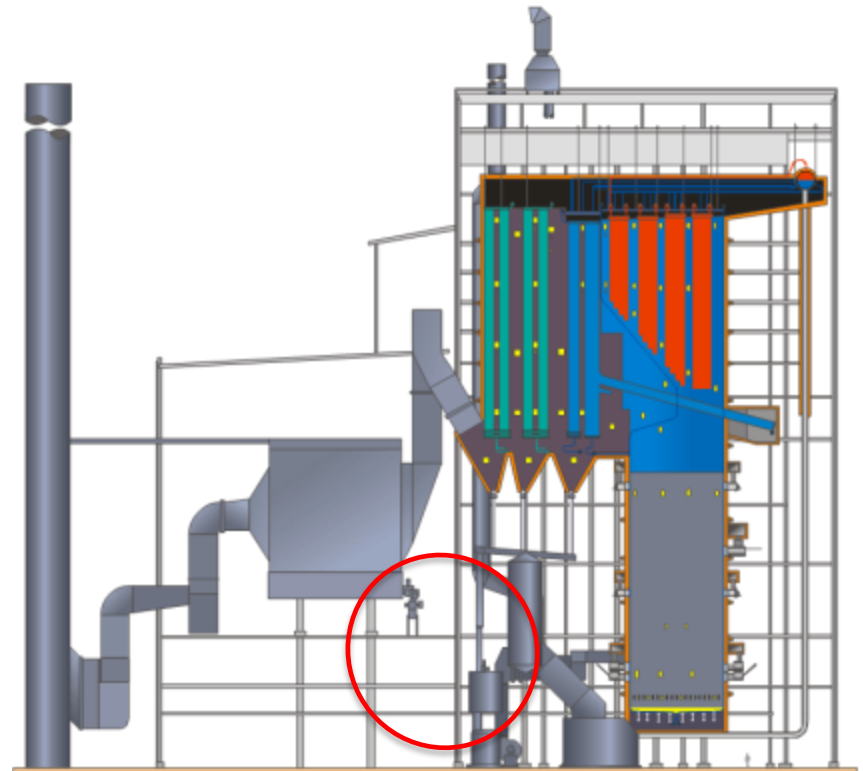
- After careful and extensive root cause analysis it was discovered that the water had come into the boiler via dissolving tank vent gas system.
- The explosion was not caused by gas explosion or tube leakage.
- Tube leakage could be excluded with a pressure control.

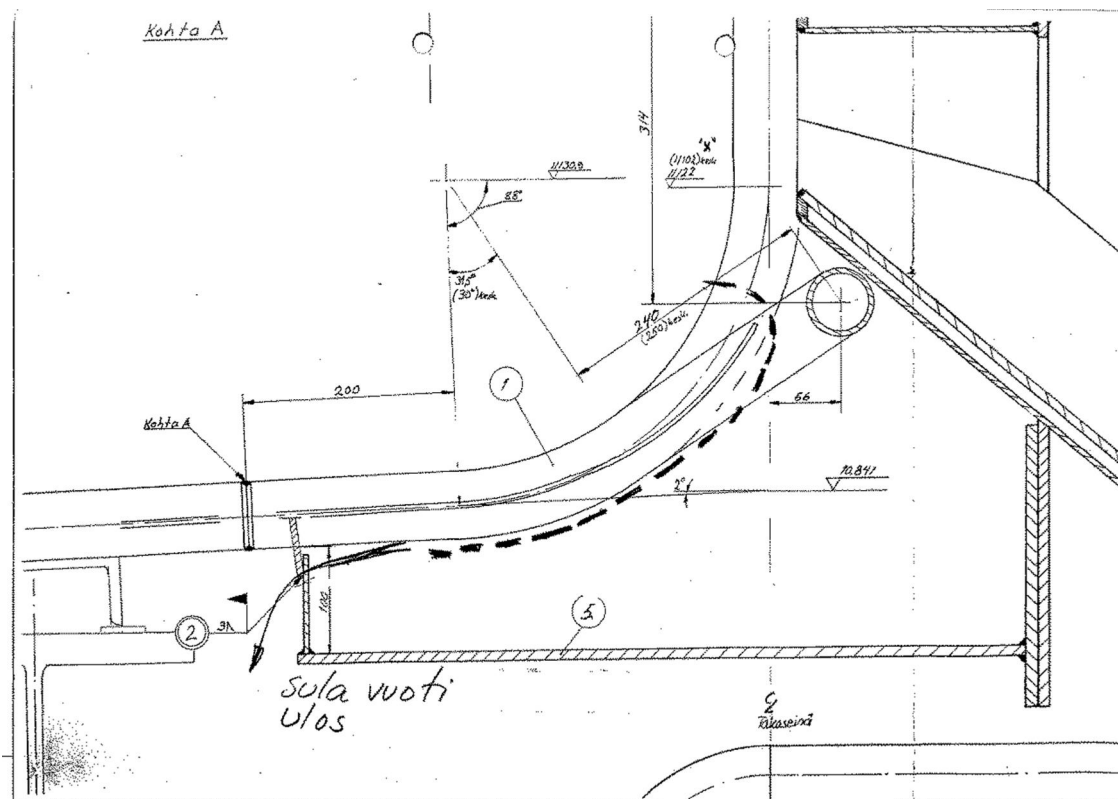
Kenttämies huomasi 7.5.1998 klo 8.45 kierroksella, että sulaa tulee kattilan pohjasta sularännien alta runsaasti. Soodakattila oli n. 1850 tka/d lipeänpolton kuormalla, kun havaittiin sularänni n:o 3 lähettyviltä tulevan runsaasti sulaa. Sulan tulo oli niin runsasta, että täytyi tehdä hiekasta n. 500 mm:n korkuinen valli estämään sulan valumisen kanaaleihin. Soodakattilan alasajon jälkeen, kun sulan tulo oli loppunut, poistettiin sularänni sekä sularännin massakotelosta etulevy. Eristyksen poistamisen jälkeen saatiin lopullinen varmuus, että sula oli tullut sularännin aukon massakotelon ja pohjan tiivistävän kamparaudan välistä. Kamparauta, joka tiivistää pohjan ja massakotelon, oli hitsattu evään ilmeisesti liian heikosti kiinni.

Kamparaudan ja pohjan väli oli liian suuri sekä massaus massakotelon sisällä oli irronnut pohjasta aiheuttaen raon. Soodakattilan vesipesut aiheuttavat myös sen, että massakotelojen rakoja kautta vesi syövyttää ja heikentää massauksia, jos ko. rakoja on koteloidissa. Sularännin massakotelon etureunan kautta poistettiin kaikki massa kotelosta, massauskotelon sisäpuolelle asennettiin lisäkamparausta tiiviisti pohjaputkia myötäillen. Sularännin etulevy asennettiin sekä sularänni ja lopuksi massakotelo massattiin yhdellä kertaa. Sularännin massauksissa on tärkeää tehdä työvaiheet massauksien kannalta oikein sekä käyttää sellaista massaa, joka ei kutistu eli ei tee rakoja. Soodakattilalla päästiin lipeän polttoon 8.5.1998 klo 17.00.

Kamparauta hitsattu liian heikosti kiinni. Konsruktiosta aiheutuva normaali häiriö.

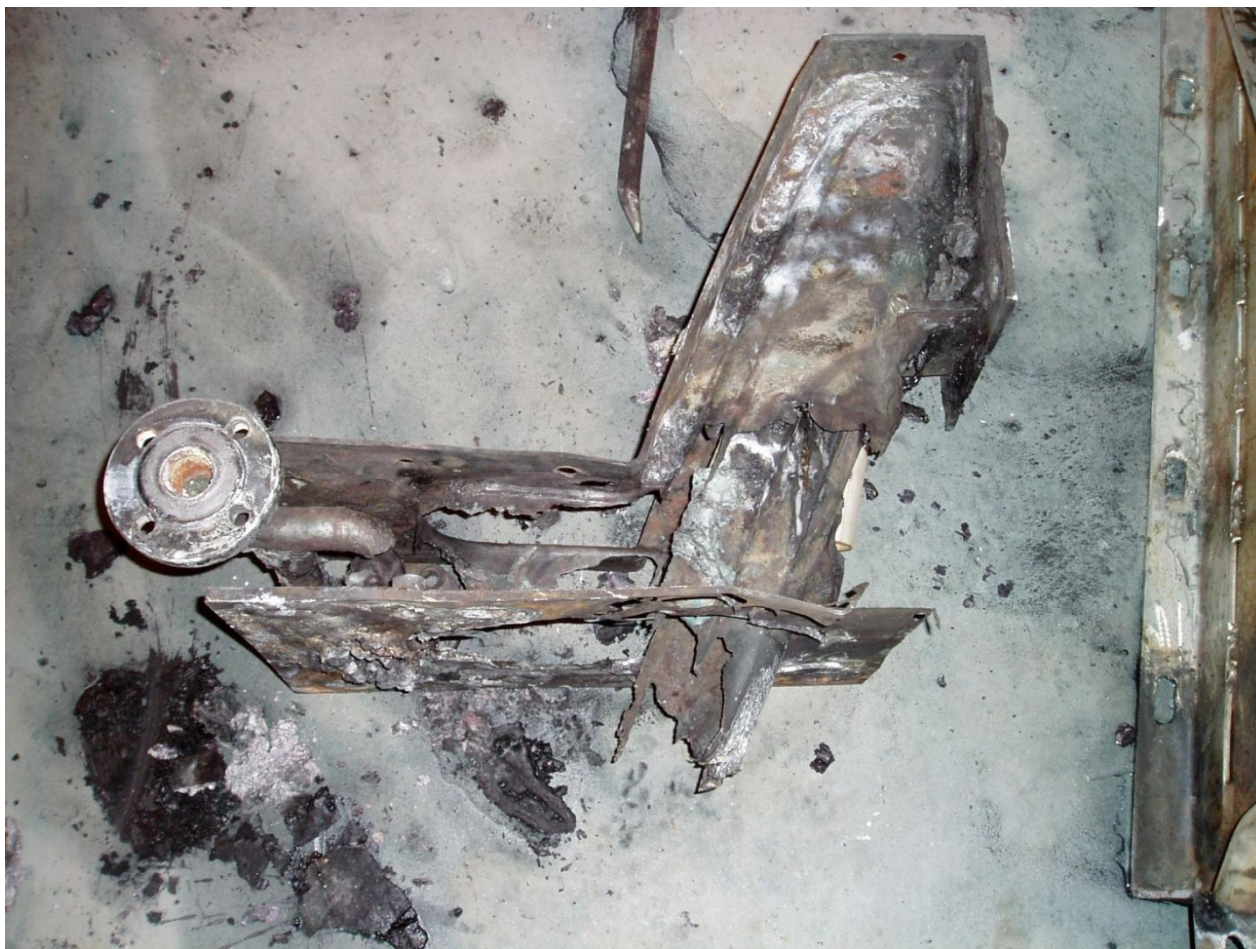
Kattila oli normaalissa ajossa 22.7 ja n. 18,5 l/s polttokuormalla. Yövuoron alussa tuli hälytys valvomoon sularänni 4:n lämpötilasta ja virtauksesta. Kattilanhoitajan käydessä tarkastamassa tilanteen paikan päältä oli ränni paukkunut ja ampunut sulaa. Yövuoro tulppasi rännin ”naru”tulpalla, samalla oli aloitettu kuorman pienennys. Seuraavana aamuna 23.7 yritettiin tutkia tulpattua rännin tarkemmin, mutta lipeätulien johdosta se oli vaikeaa. Tulppausta parannettiin ja lisättiin paineilma jäähdytystä tulpalle. Yövuorolla 24.7 sula alkoi vuotaa rännin alta ulos liuottajan kannelle ja siitä sitten alakerran lattialle. Kattila otettiin kaasutulille ja laitettiin alasajo käyntiin.

Aamulla 24.7 päästiin korjaajien kanssa purkamaan vaurioitunutta ränniä. Kun ränni oli saatu irroitettua paikoiltaan havaittiin sen menneen melkein poikki, siitä kohdasta ränniä mikä on kattilan sisällä. Samoin kotelo mihin ränni oli kiinnitetty oli palanut alalaidastaan pahoin. Korjaustyöstä olisi tullut aika mittava, joten kun oli oltu yhteydessä Varkauteen Andritzin pajalle päätettiin massata koko ränni aukko umpeen. Viikolla 39 on kattilan suunniteltu seisokkiviikko, jolloin vaihdetaan kaikki rännit. Edellisen kerran kaikki rännit oli vaihdettu joulukuun alussa 2003. Kattilalla on 4 sularänniä.

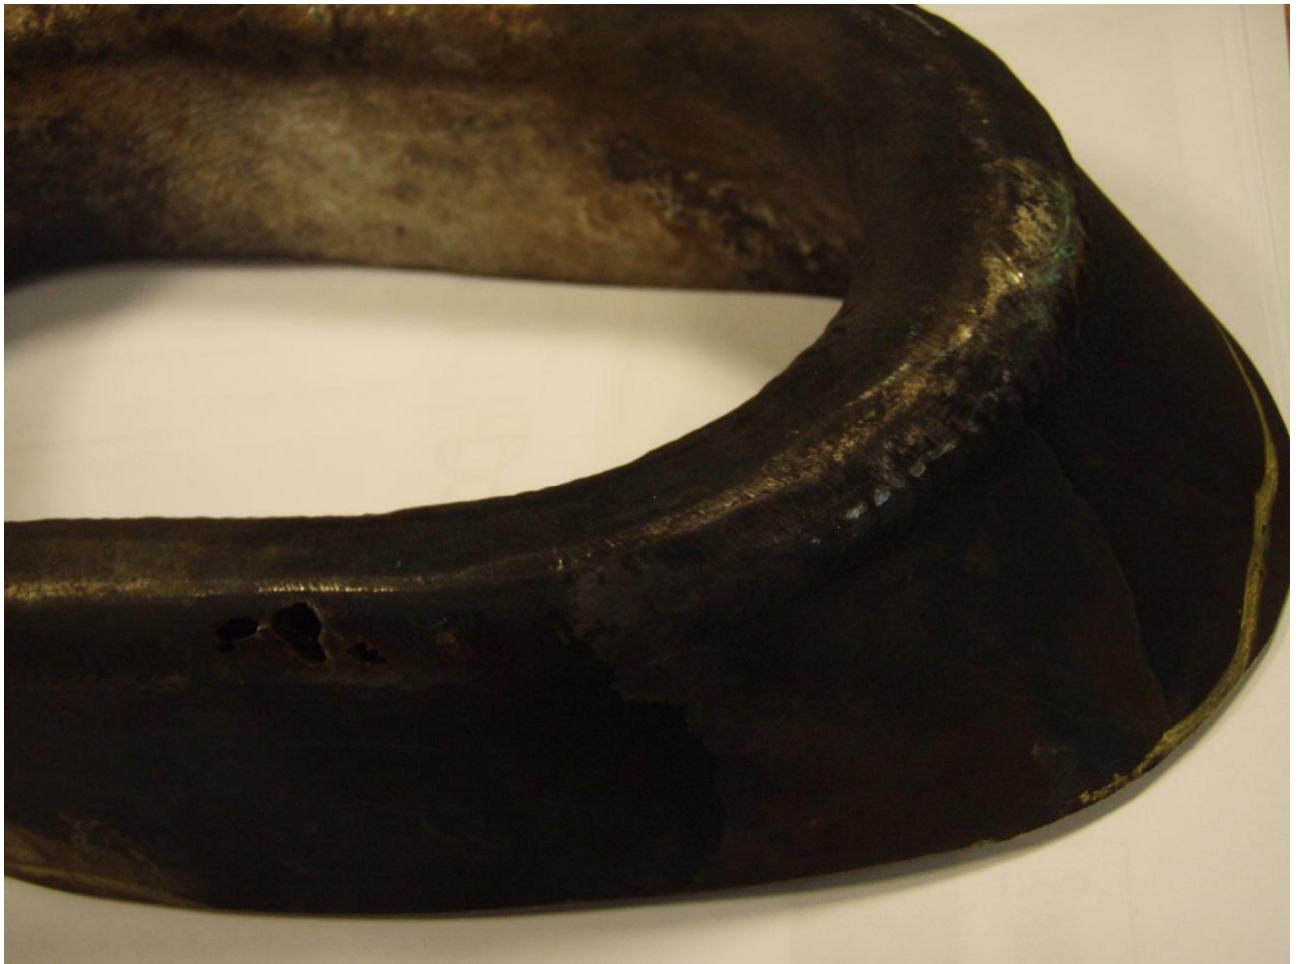
Kattila oli normaalissa käytössä 5.7 kun huomattiin vuoto ränniveden johtokyvystä ja tulpattiin ränni, olettaen vuotokohdan rännissä sijaitsevan rännin alapäässä. Korroosiota esiintynyt aiemmin juuri tuossa kohtaa ränniä. Samanaikaisesti johtokyky sularännien jäähdytysvesikierrossa oli korkealla ja rännikohtaisessa virtausmittauksessa näkyi heiluntaa verrattuna muihin ränneihin.

Yöllä tulppa irtosi kun sula ja rännin kiertovesi poksahdelti, jonka seurauksena ajettiin kattila alas. Aamuvuorossa ke. 6.7. n. klo. 07.30 sulaa tuli vielä muutamasta rännistä, kun sularänni 2:sen kiinnityskehystä alkoi vuotaa sulaa liuottajan kannelle ja siitä edelleen lattialle alakertaan. Rännin päässä oli reikä, joka havaittiin kun ränni oli irroitettu. Lisätutkimuksissa selvisi että sularännikotelossa ollut liian suuri tyhjä joka edesauttanut vaurion syntymistä.

Rikkoutuneessa kourussa kavitaation merkkejä, jäähdytysveden lämpötila ollut 70 C, jolloin on mahdollista että vesi höyrystyy silloin tällöin.

Hapenpoistokemikaalin puuttuminen sekä sularännikotelon liian suuri tyhjä edistivät vaurion syntymistä.

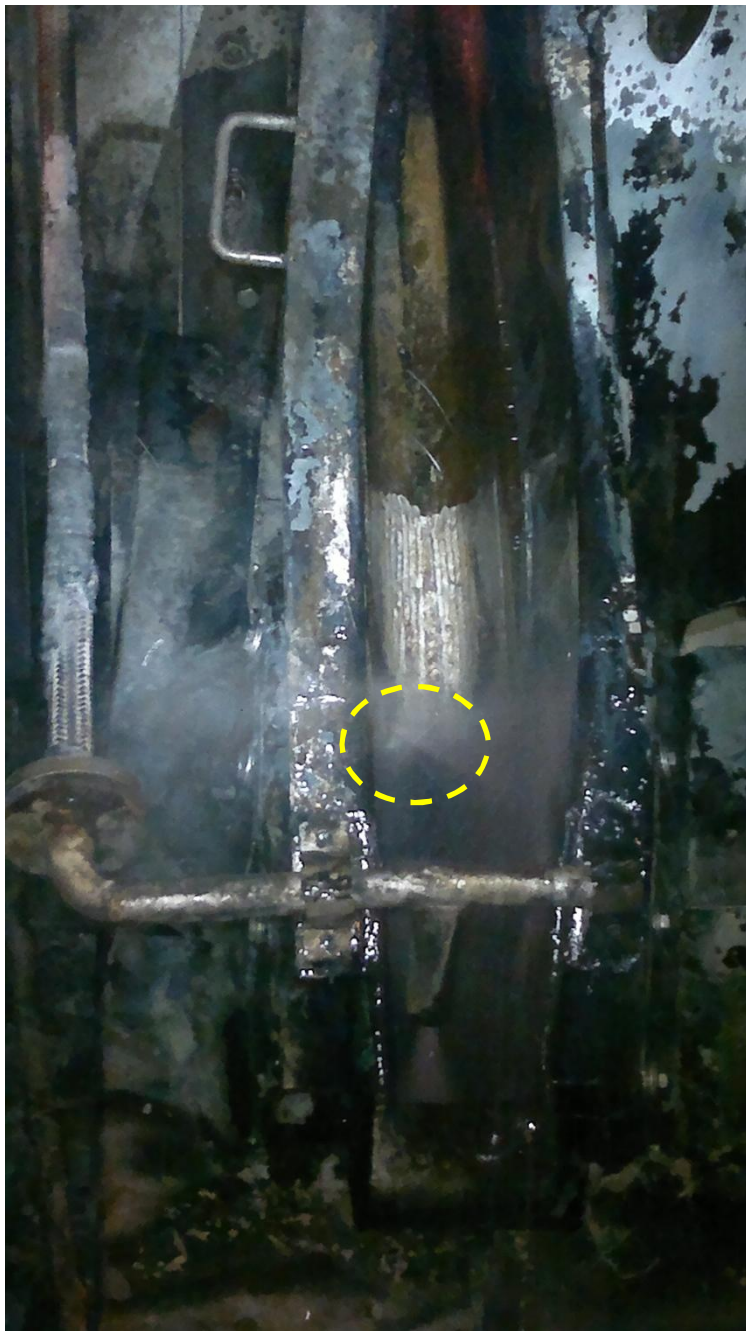
Valvontakamerasta havaittiin Sulakouru-6:lla tavallisuudesta poikkeavaa räiskintää. Havainnon perusteella ryhdyttiin epäilemään vesivuotoa sulakourussa. Epäily sai vahvistusta siitä seikasta, että jäähdytysvesisäiliön täyttöautomaatti käynnistyi tiheämmin kuin normaalisti. Myös jäähdytysvesikierron sähkönsäilytys oli kohonnut. Asianmukaisesti varustautena tehdyt havainnot paikan päällä antoivat 100% varmuuden vuodosta.

Vuodot ovat rännin alapäässä, rännin ja päätylevyn yhtymäkohdassa joka oli syöpynyt. Kourun alapään olosuhteet ja riittämätön päällehitsaus ovat aiheuttaneet vuotoon asti edenneen vaurion.

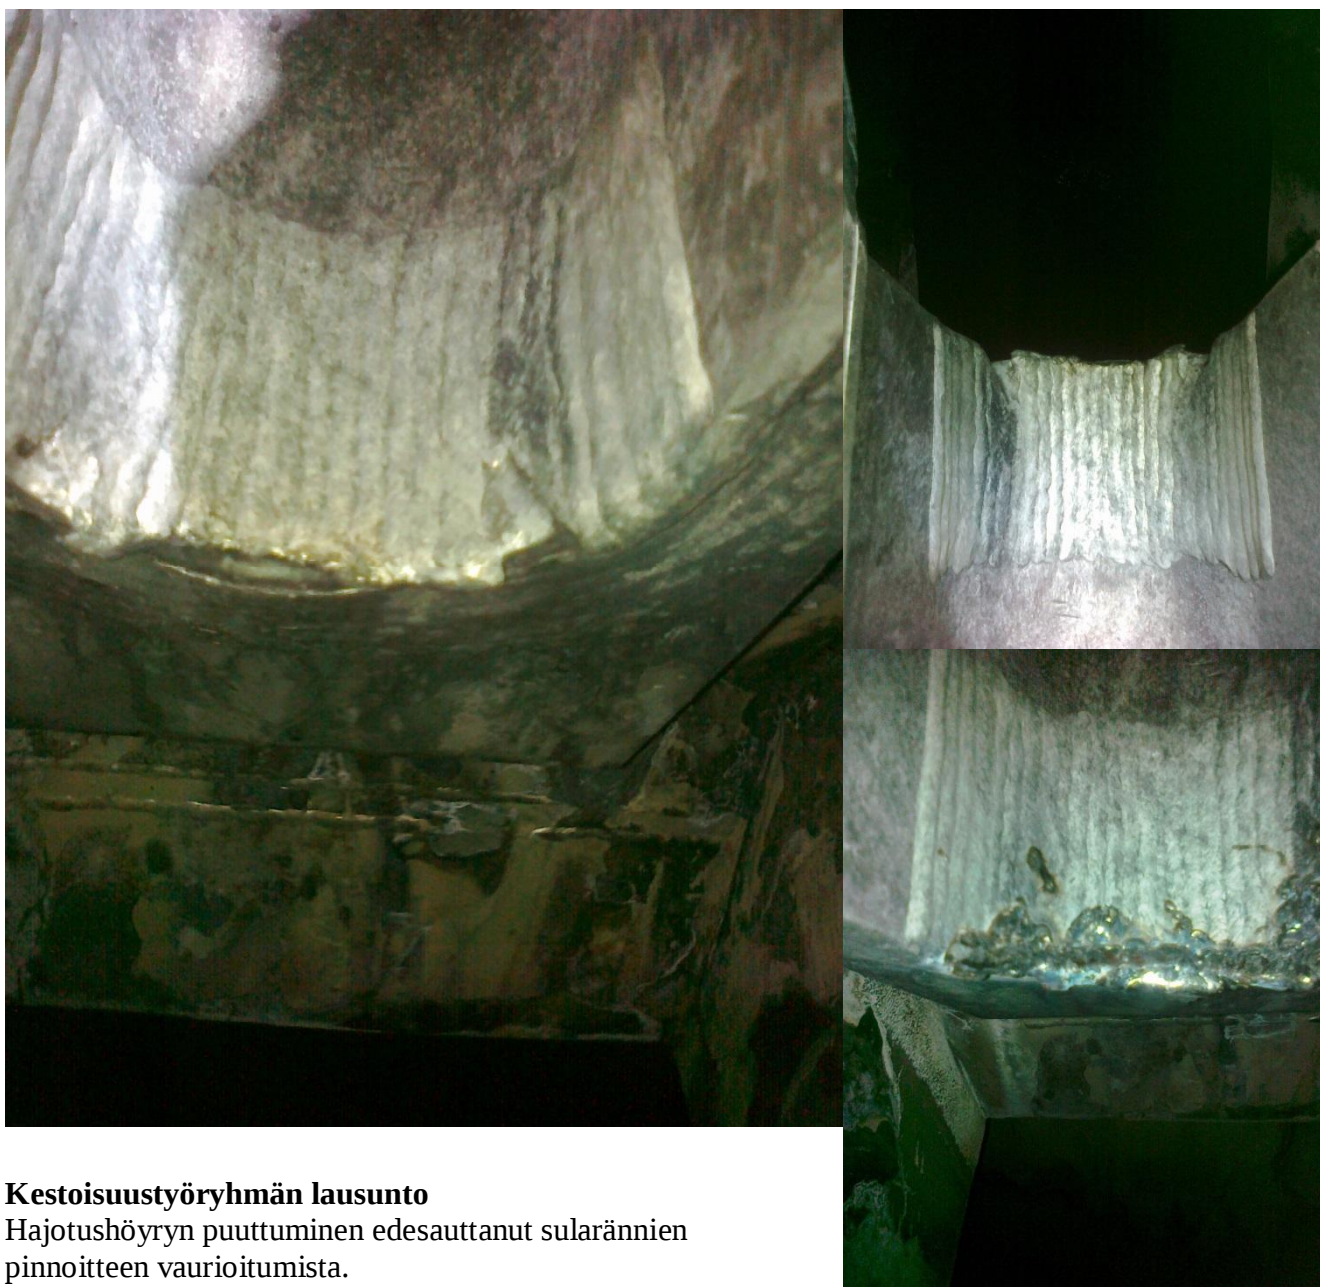
Kattilan sularännien 3 ja 4 hajotushöyrysuuttimet olivat palaneet poikki. Kattilalla oli huoltoseisokki jolloin vaihdettiin uudet paksuseinämäiset putkisuuttimet, ja tarkastettiin muut että niillä päästään seisokkiin asti. Syksy seisokissa vaihdettiin sularännit ja todettiin että 2:sta rännistä jättöreuna oli puhki ja kahdesta lähes puhkeamassa.

Koskaan aikaisemmin rännit eivät ole olleet näin huonossa kunnossa vuoden käytön jälkeen. Poltto-olosuhteet ennallaan, rännimateriaalin laatu/tekotapa?

Hajotushöyryn puuttuminen edesauttanut sularännien pinnoitteen vaurioitumista.

Muissakin kattiloissa on vaurioraportoitu vastaavanlaisia vaurioita. Lisääntynyt sularännikoteloiden huuhtelu on mahdollisesti edesauttanut näitä vaurioita (rännin pinnassa enemmän kosteutta)

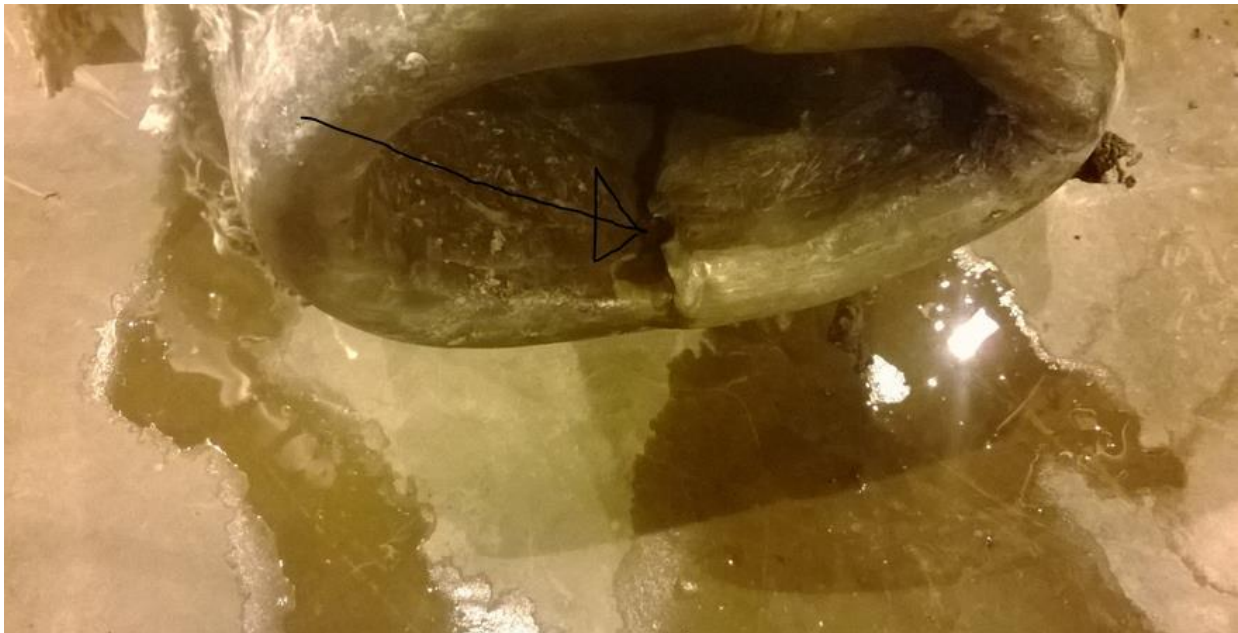
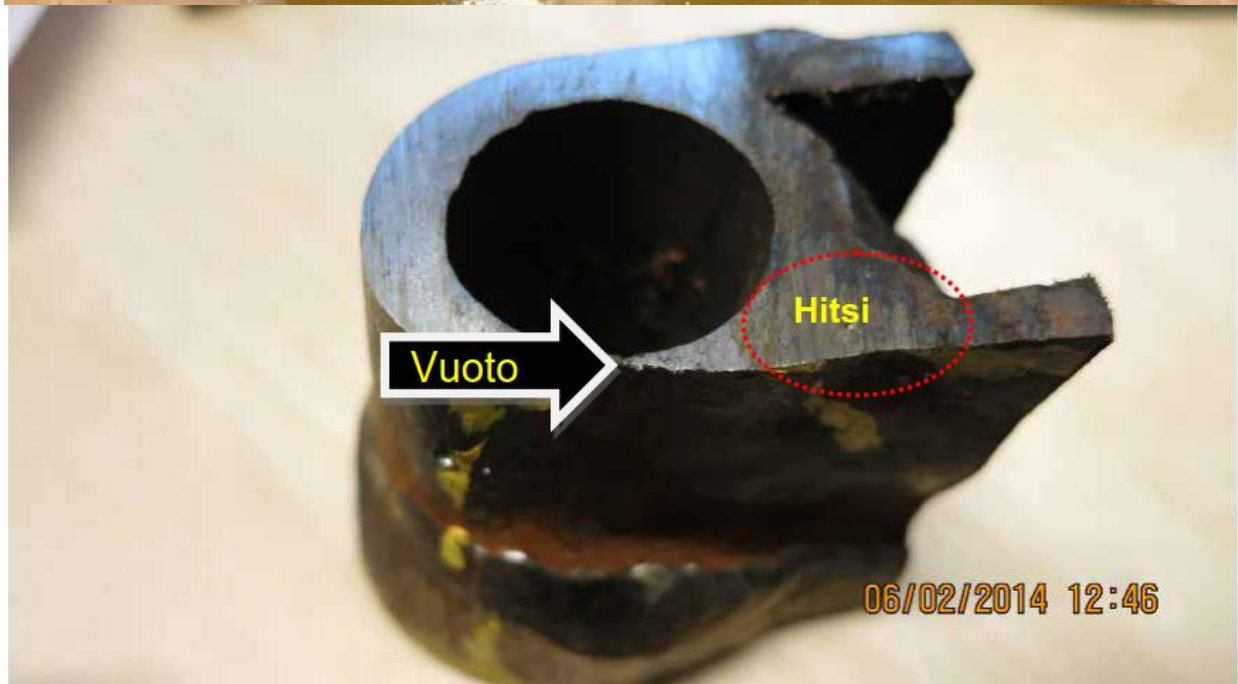
25.01 yöllä todettiin sularännin vuotavan pesän puolella. Koeponnistuksessa todettiin kahden rännin vuotavan, 1 ja 7 ränni vaihdettiin. Ränneillä ajettu 16kk. Vuodon syy oli ulkopuolinen syöpymä mustassa materiaalissa, Kuvat alla

26.02 todettiin taas rännin vuotavan. 6 ränni vuoti ponnistuksessa. Vaihrettiin samalla kaikki loput 5 ränniä. Ajo-olosuhteissa tai rännimallissa ei muutoksia aikaisempaan. Sularännien jäähdytysveden lämpötila 52 C.

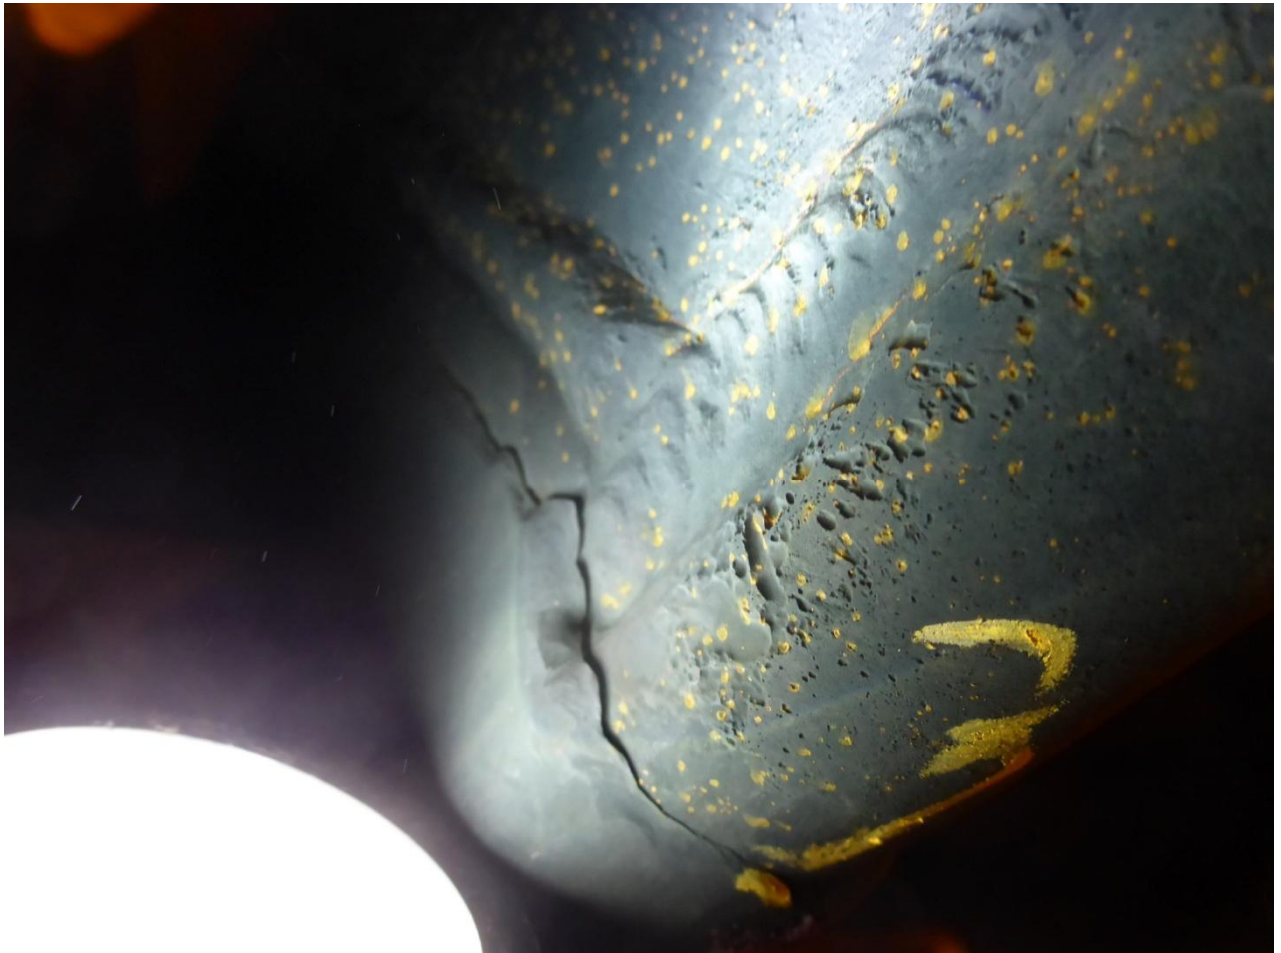
Toukokuussa 2013 liuottajan pinta laskettu 75% -> 60%, tarkoituksena varmistaa että pisaroita ei pääse imeytymään sularänneihin. Lisäksi puhdistettu hönkäputki. Seisokissa havaittiin syöpymistä 3kk ajetuissa ränneissä, katso kuva alla -> vaihdettu sularännit joissa kokonaan pinnoitetut suuaukot.

Mahdollisia syitä sularännin ulkopuolisen syöpymiseen:

1. Liuottajan höngän kondensoituminen joka voi aiheutua esim. korkeasta liuottimen pinnasta, liuottajan höngän poistokyvystä (hönkäputki tukossa), sularännin pinnan matalasta lämpötilasta tai tulipesästä lauhtuvasta höyrystä.
2. Materiaalin lämpötila noussut suunniteltua korkeammaksi esim. sisäpuolisen kerrostuman tai puutteellisen jäähdytyksen takia
