**Aktiivihiihden mitoituksen varmistus ja optimointi sekä TOC-reduktion  
varmistaminen – loppuraportti 28.1.2015**

**Suomen Soodakattilayhdistys ry**

**Aktiivihiihden mitoituksen varmistus  
ja optimointi sekä TOC-reduktion  
varmistaminen**

**Raportti 2/2015**

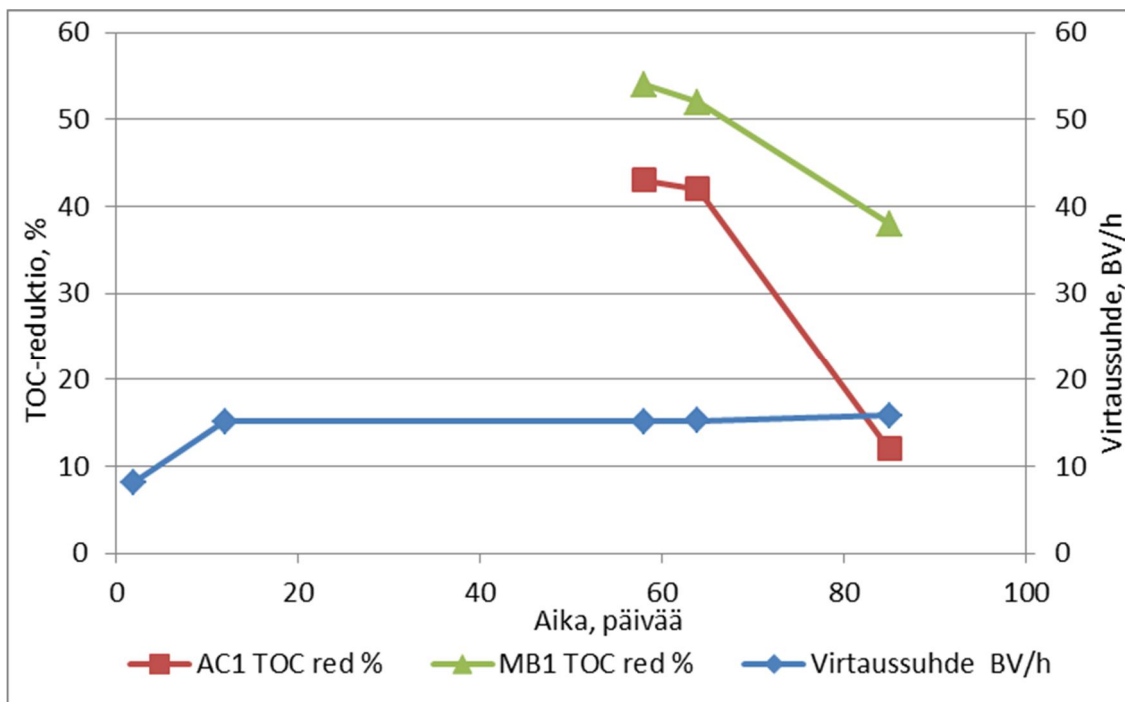
Suotimena halkaisijaltaan 220 mm näytekolonni jossa veden jako huono (pistemäinen ja hiili patjan vahvuus 400 mm. Lisäksi kolonnien virtaussuunta oli aluksi väärä (vastavirtaan) Ensimmäisiä tuloksia ei raportoida ja lisäksi kolonnin tehokkuus romahti ennenaikaisesti, Kuva 2 sekä taulukko 1.

Kuva 2. Aktiivihiihen AC1:n TOC-reduktiot virtaussuhteen ja ajan funktiona.

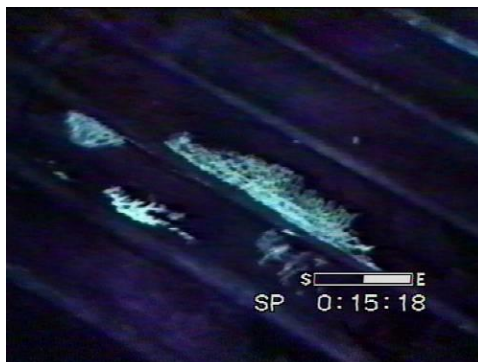
**Kuva 4-4. Fluoresoivalla tunkeumanesteellä tarkastetun pohjan särönäyttämiä**

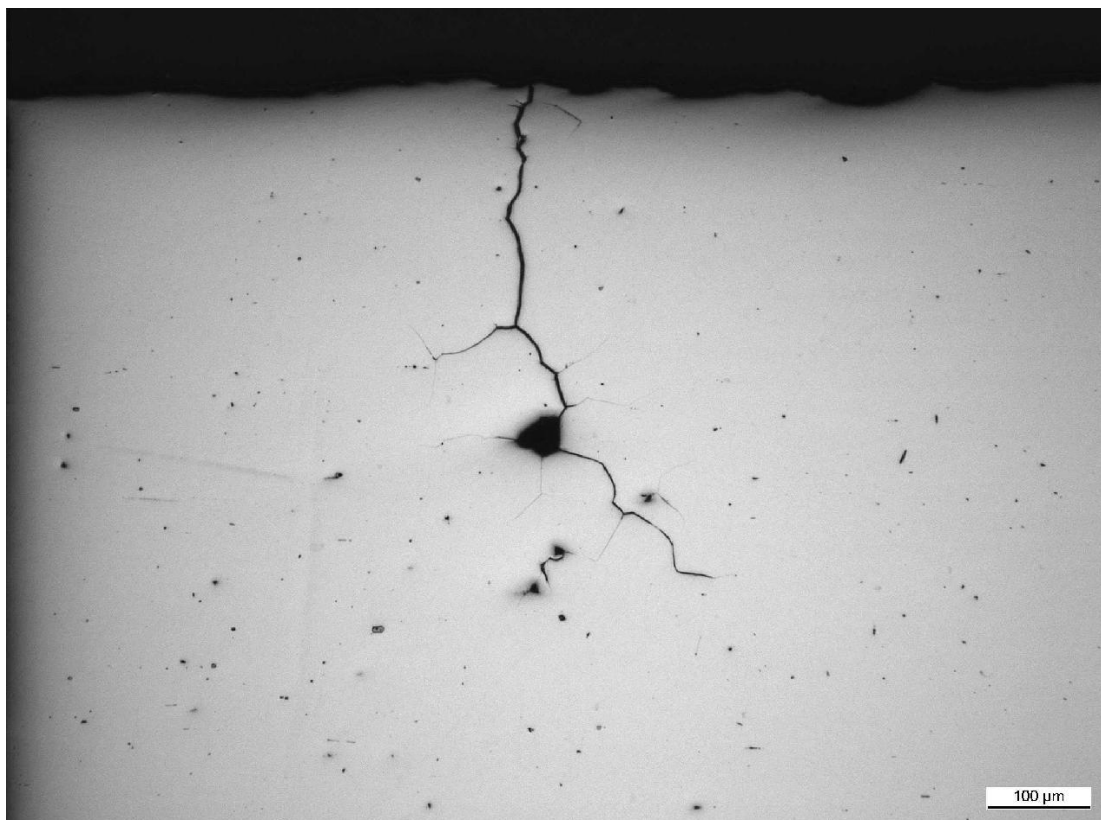
**Kuva 5-1. Esimerkki poikkileikkaushieessä todetuista tyypillisistä haarautuneista suurista säröistä.**

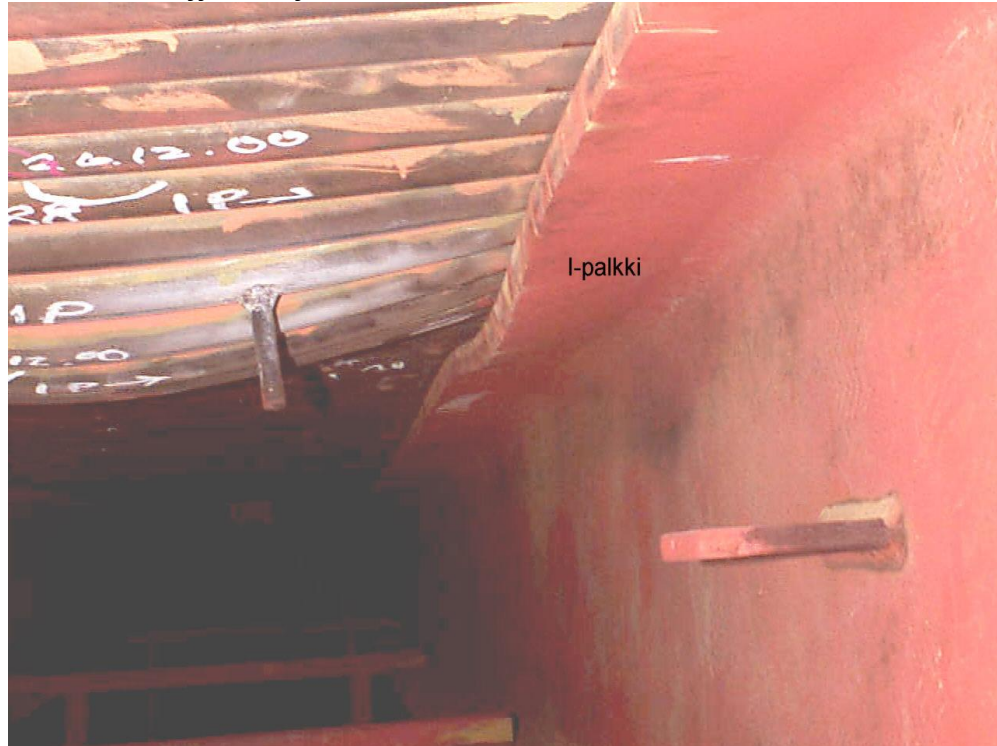
Kuva 5-2. Taipuneet pohjaputket ja kannatuspalkki

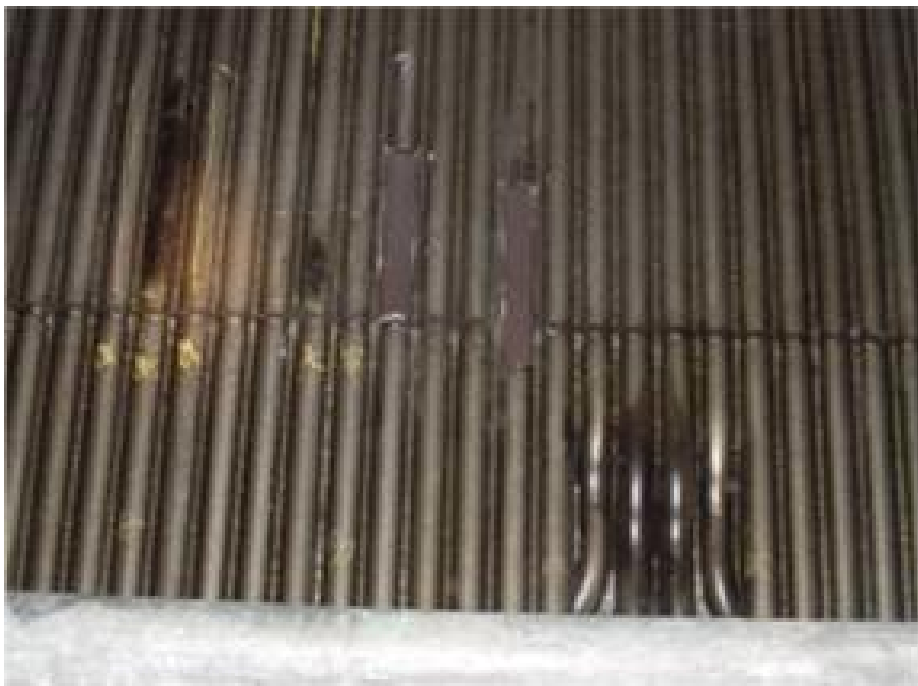
**Kuva L1. Värimuutoksia seinällä**

Kuva L1 on vauriokattilan seinältä. Osa vikakohdista oli mustunut. Kattilatarkastus pitää aina aloittaa silmämääräisellä tarkastuksella, jossa selvitetään väripoikkeamat normaalista. Erityisiä riskipaikkoja ovat mm. poltinaukkojen yläpuolet (virtauksen vaikutus liekkiin). Värimuutokset aiheuttavat aina lisätutkimuksia.

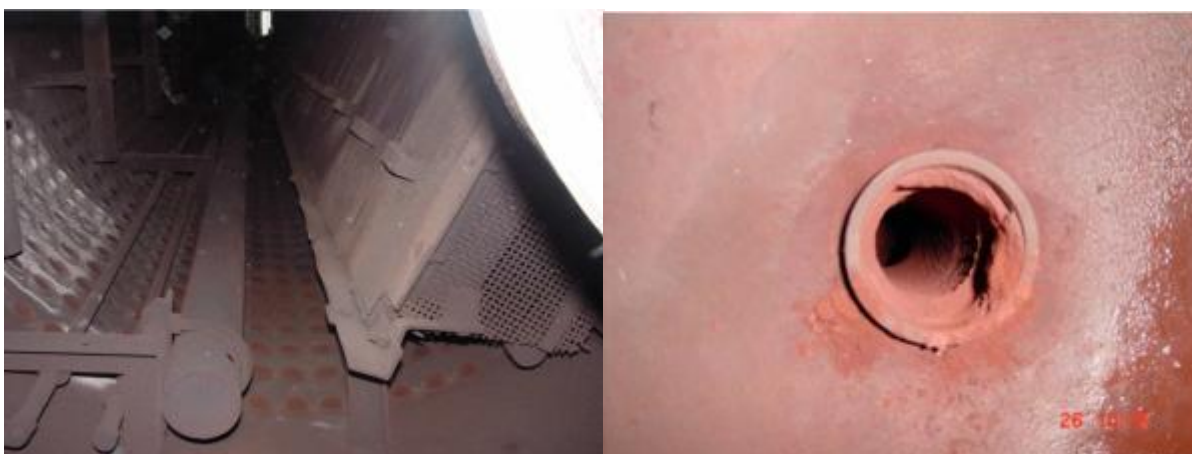
**Kuva L2. Lieriössä epäpuhtauksia ja värimuutoksia**

tulipesässä, tarkistetaan jakotukkien puhtausasteet. Oikean kuvan tapauksessa on riskinä höyrystinputkien sisäpuolen kerrostumat ja jopa tukkeumat vesityslinjoissa.

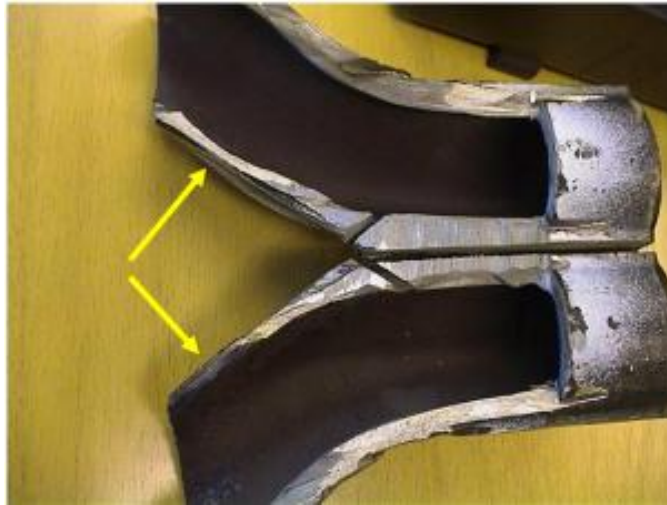
**Kuva L3. Korroosioaurio ilma-aukon ohitusputkissa. Vikakohdat merkitty nuolilla**

Kuvassa L3 on soodakattilan ilma-aukon ohitusputket, joissa vetyhyökkäys on aiheuttanut korroosioaurion. Kuvasta L3 selviää todennäköisin vikaantumiskohta.

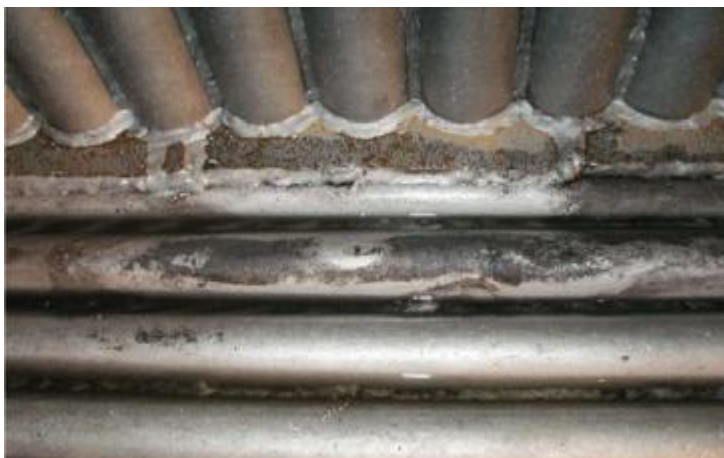
**Kuva L4. Korjauskohta pohja-seinä-kamparaudassa**

Kuva L4. Pohjan ja seinien väliset kamparaudat on tarkastettava tunkeumanestemenetelmällä, kun pohja tyhjennetty. Jos pohjaa ei ole tyhjennetty, varmennetaan pohjakaapista, että kamparaudan rikkoutuminen ei ole aiheuttanut sulavuotoa.

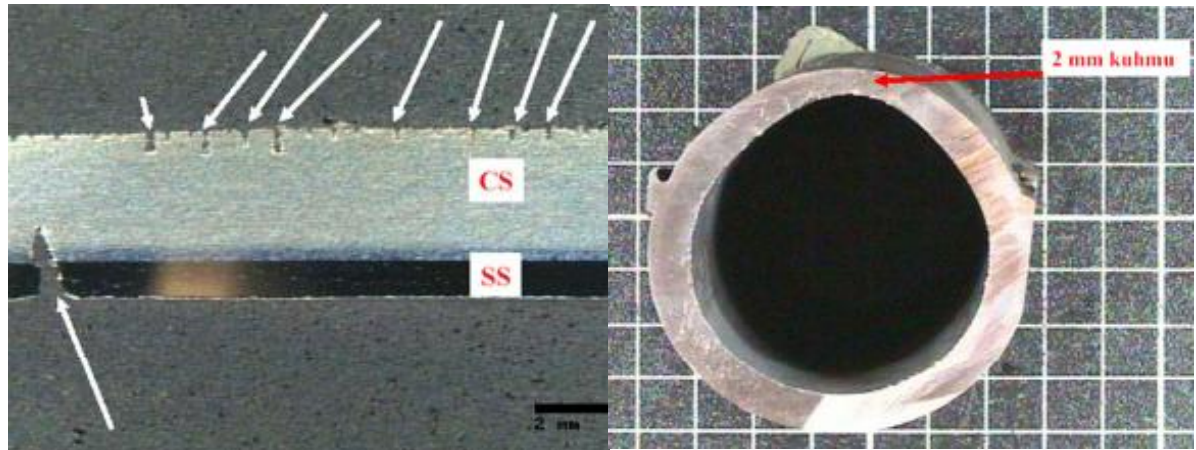
**Kuva L5.** Kuvassa kiertohäiriön aiheuttama ylikuumeneminen pohjaputkessa, joka on aiheuttanut jopa muodonmuutoksen putkeen
