**Sularänniohje 12.10.2016**

**Varo Oy: Soodakattilan tiiveydenvalvontajärjestelmät –  
tilannekatsaus 24.10.2016**

**Sunilan sularännivauriot – yhteenveto 24.10.2016**

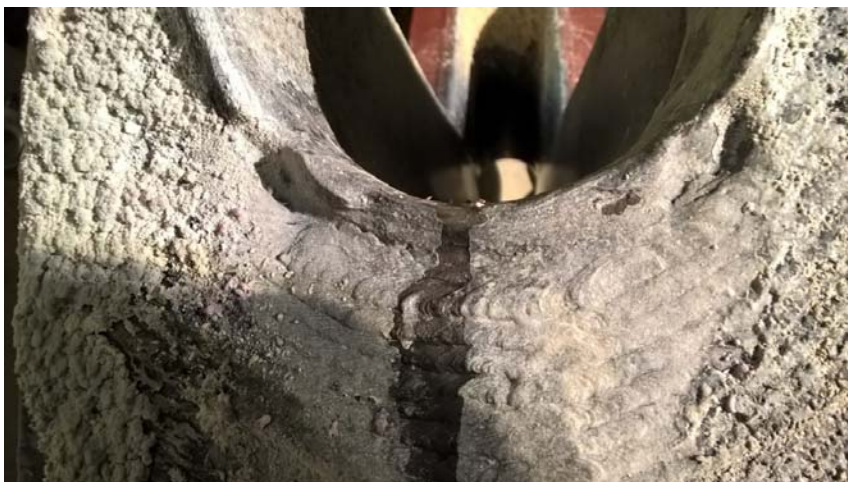
1. rännin [alapään](#)/jättöreunan syöpyminen/erosio

Kuva 3-1. Esimerkki jättöreunan syöpmisestä

sulanhajotus suunnattu oikein [nestepintaa kohti](#)

liuottajasäiliön pinnan korkeus

jättöreunan pinnoitus

[kourun alapään pitäminen kuivana](#)

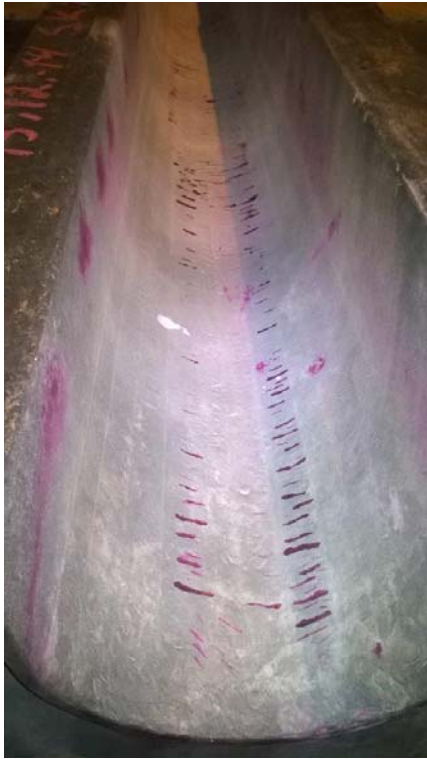
Kuva 3-2. Tunkeumanestetarkastuksessa havaittuja säröjä

**Comment [KS10]:** kuvan vauriot voisivat olla seurausta siitä, että jossakin kohdin käyttöä on tapahtunut kourulevyn pinnan raju ylikuumentuminen tai useampi. Tämä voisi olla seurausta jopa siitä, että vesipuolella on ollut eristävä höyryfilmi. Tällöin, kun materiaali ja varsinkin sen yläpinta ylikuumentuu se haluaa kasvaa "pituutta" ja jopa tyssääntyy eli painuu kasaan (puristuspuolen myötöraja on ylitetty). Tästä on seurauksena, että normilämpötilassa materiaalissa on vetojännitystilaa, joka repii pintaa "auki". Tämä näkyy säröilyinä kunhan kuormituskertoja on riittävä määrä.)

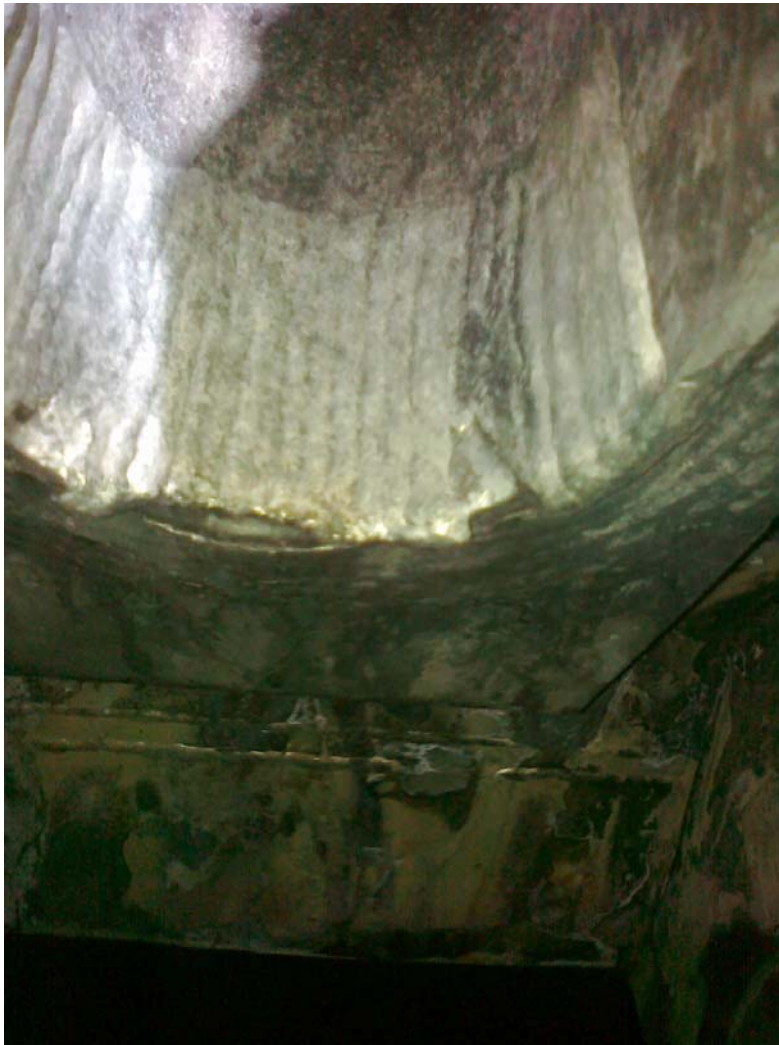
Kuva 5-4. Esimerkki jättöreunan syöpymisestä

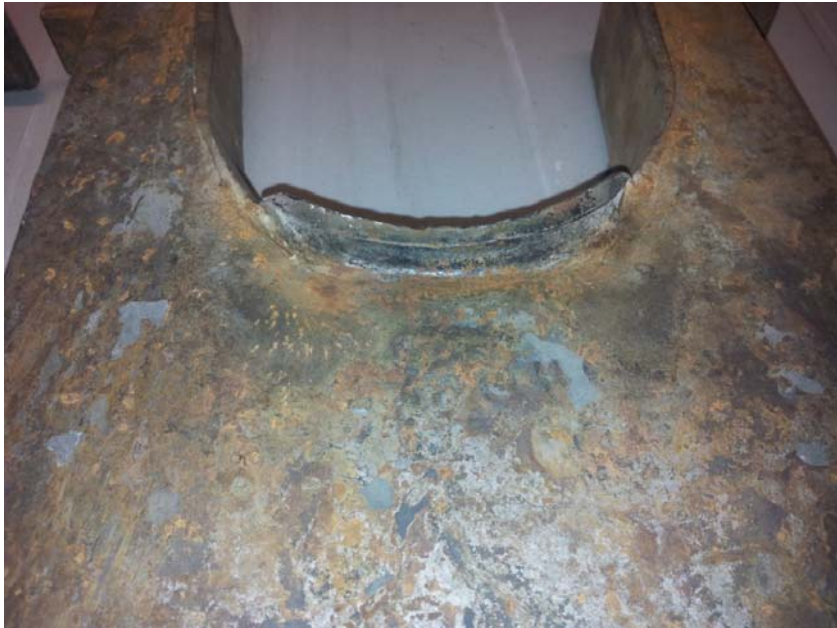
Kuva 5-5. Vuoden kattilassa ollut pinnoittamaton ränni

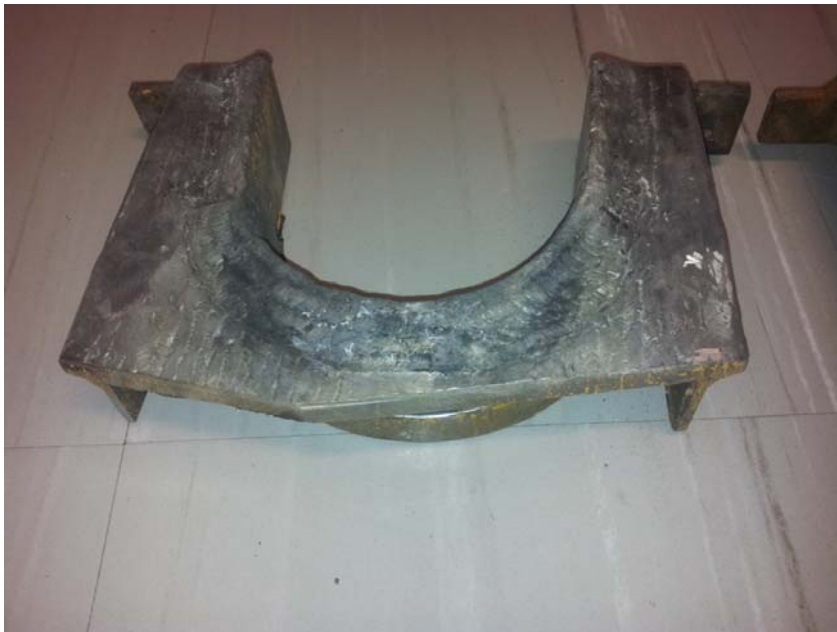
Kuva 5-6. 1 ½ vuotta kattilassa ollut pinnoitettu ränni

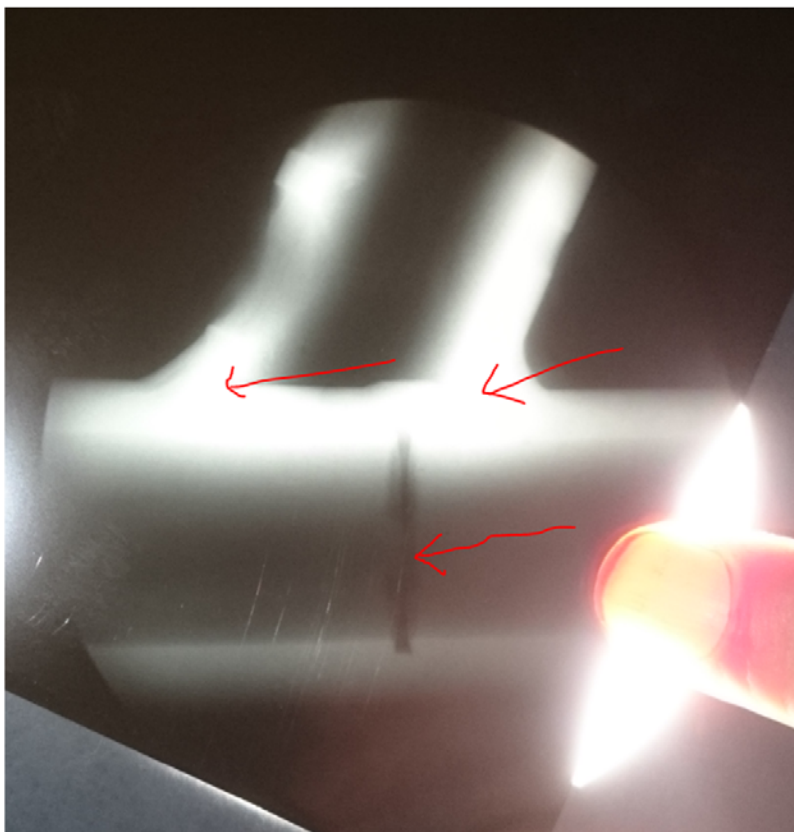
Kuva 5-7. Esimerkki röntgenkuvasta, jossa näkyy sisäpuolen vajaa juuri.

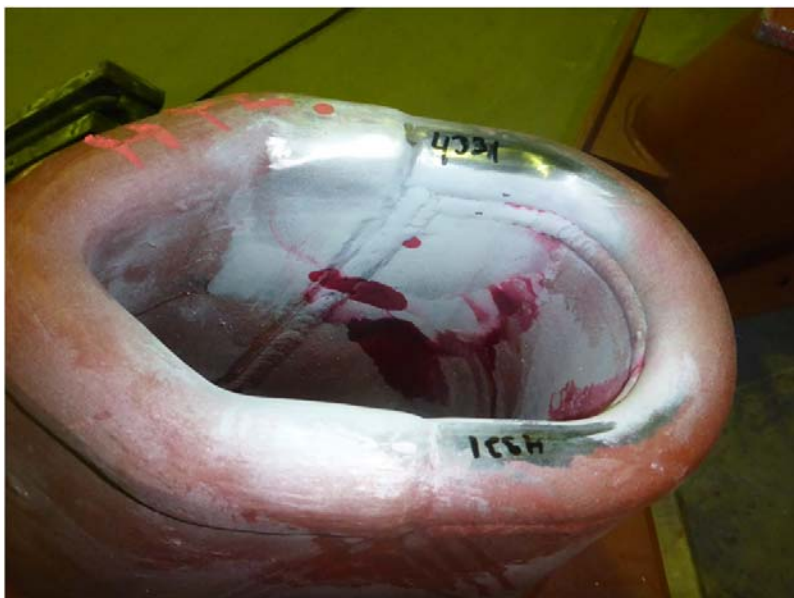
Kuva 5-8. Esimerkki pintatarkastuksessa havaituista vioista.

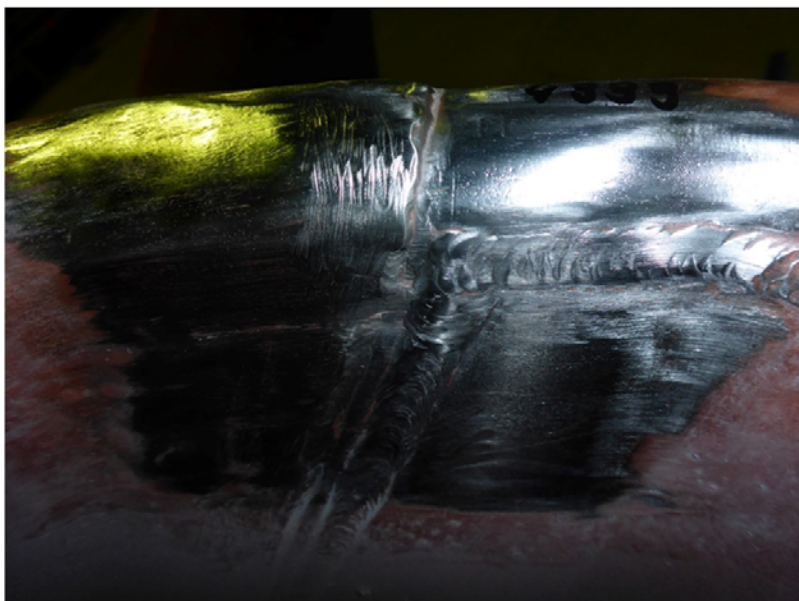
Kuva 5-9. Esimerkki valmistuksenaikaisista hitsausvirheistä, mm. jyrkät liittymät näkyvät selvästi

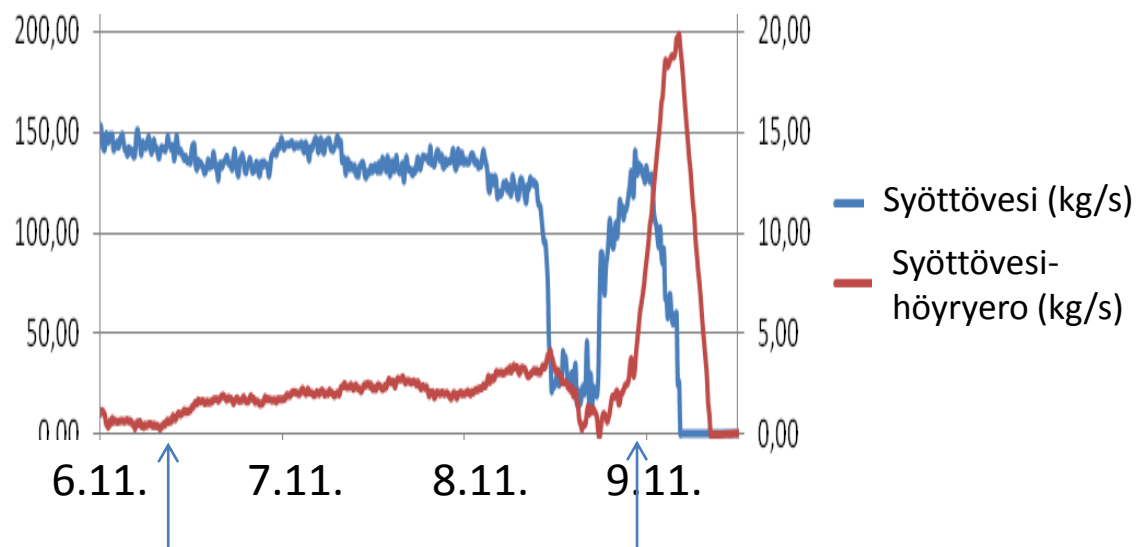
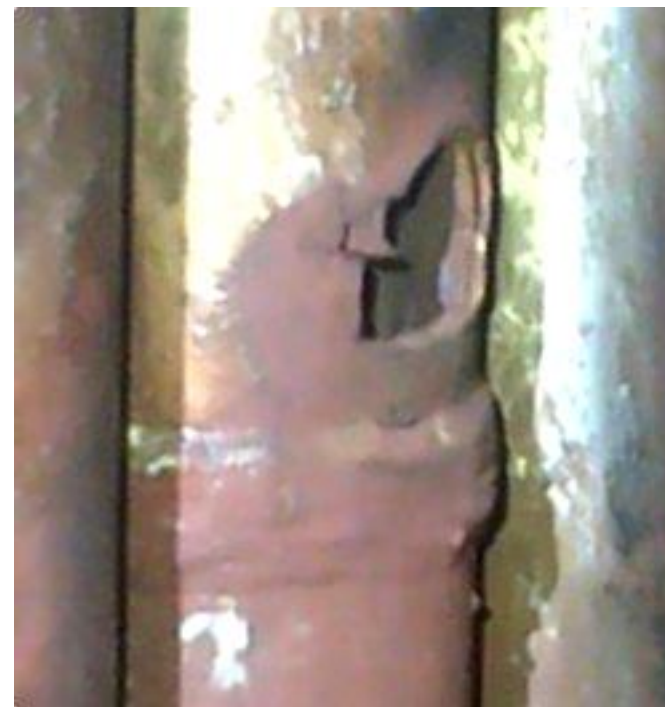
# Vuoto seinäputkessa

Vuoto alkoi noin kolme vrk ennen putken repeämistä niin, että vuodon koko kasvoi vähitellen ja oli noin 4 kg/s putken revetessä

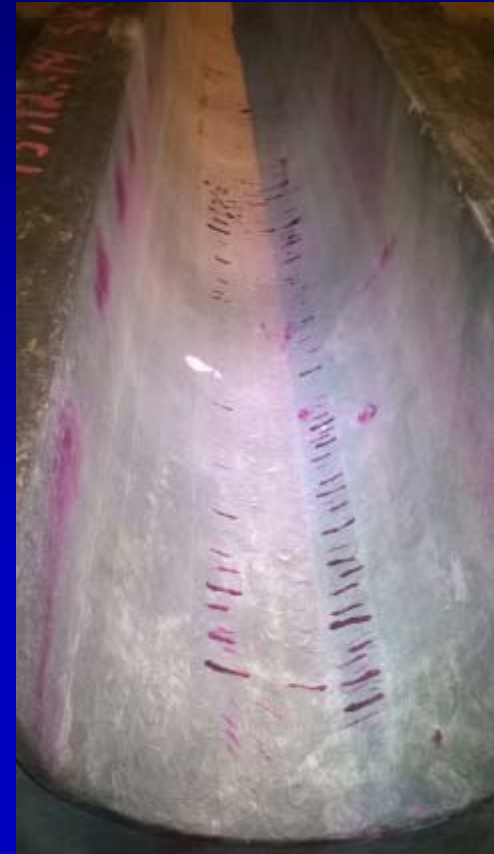
# Sunilan sularännivauriot SK10

- 14.12.2014 ensimmäinen vaurioraportti aiheesta
  - 3-rännissä vuoto, 1-rännissä säröjä -> vaihtoon (~6kk)
  - Kunnossapitoyhtiö teettänyt alihankintana
- 5.3.2015 tarkastus
  - Rännien alapäässä pitkittäisiä näyttämiä -> vaihtoon
  - Ajoaika ~2,5 kk
  - Rännimateriaali S355 (St52), pitäisi olla S235 (St37)
  - Säröt ovat saaneet alkunsa rännin pokkauksesta
- 6.5.2015 tarkastus
  - Molemmissa ränneissä poikittaisia säröjä (silmin havaittavissa), alapäästä puoleen väliin -> vaihtoon
  - Ajoaika ~2 kk

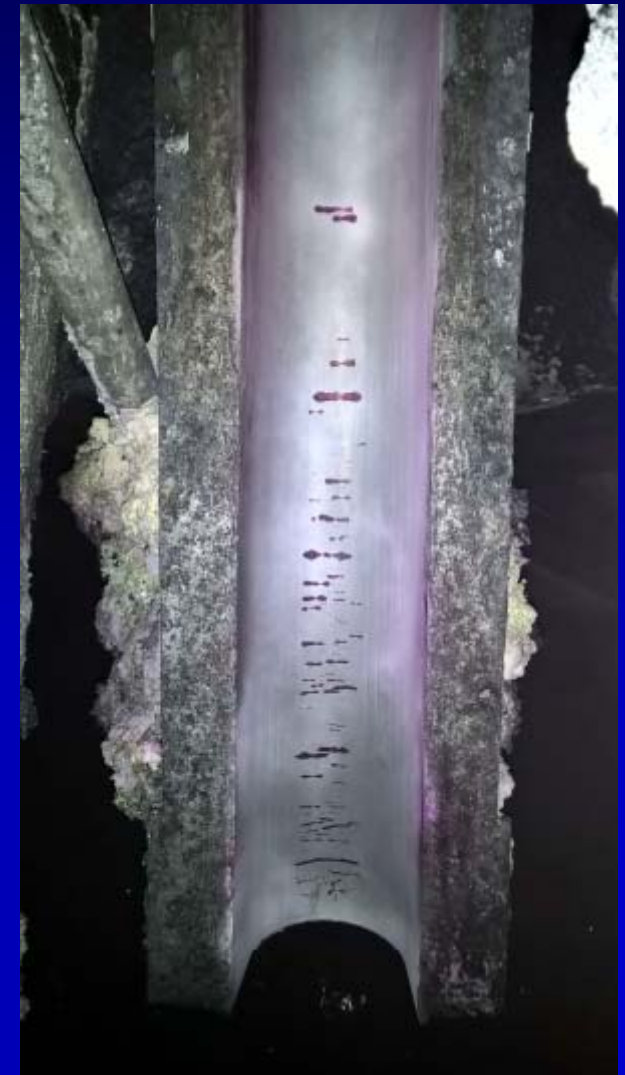
# Sunilan sularännivauriot SK10

- 22.2.2016 tarkastus
  - Molemmissa ränneissä säröjä -> vaihtoon (3,5 kk)
  - Kattilavalmistajan rännit otettu ajoin 10/2015
  - Tyhjennysränni (nro 2) poistettu
- 14.4.2016 tarkastus
  - 1-ränni ok, 3-ränni poikittaisia säröjä -> vaihtoon
  - Ajoaika ~2 kk
- 16.6.2016 tarkastus
  - Molemmat säröillä: 1-ränni ~4 kk, 3-ränni ~2kk
  - Rännit lämpökäsitelty (jälkihehkutus)
- 20.10.2016 tarkastus
  - Molemmat säröillä alapäästä: ajoaika ~4 kk
  - Uudet rännit pinnoitettu/lämpökäsitelty

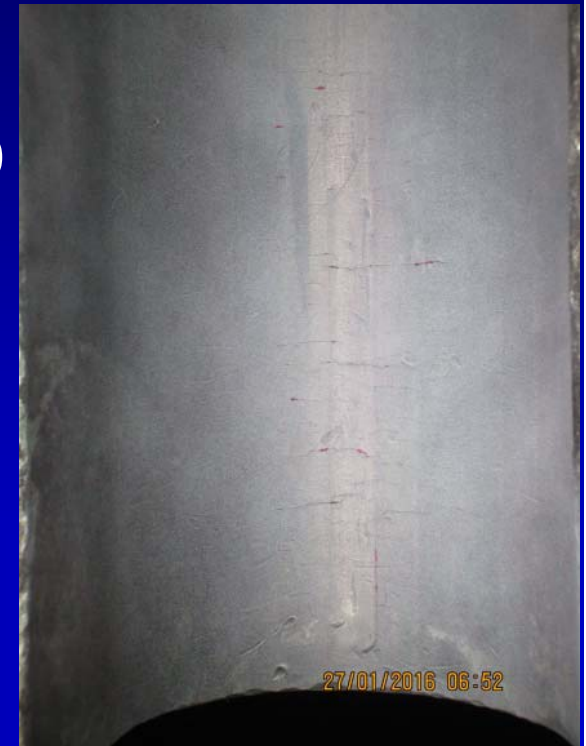
# Sunilan sularännivauriot SK11

- 15.3.2015 tarkastus
  - 2 keskimmaisessa säröjä (4 ränniä, joista 2 ajossa)
  - Rännimateriaali S355 (St52), pitäisi olla S235 (St37)
- 1.5.2015 tarkastus
  - 3-sularännissä 2 kpl poikittaisia säröjä, ajoaika ~1,5 kk
- 27.1.2016 tarkastus
  - 2- ja 3-rännissä säröjä -> vaihtoon, ajoaika ~3,5 kk
  - 3-rännin jäähdytysvesitilan koko toleroitu  $\pm 1\text{mm}$  ja dokumentoitu
  - Rännit kunnossapitoyhtiön teettämiä, materiaali St37

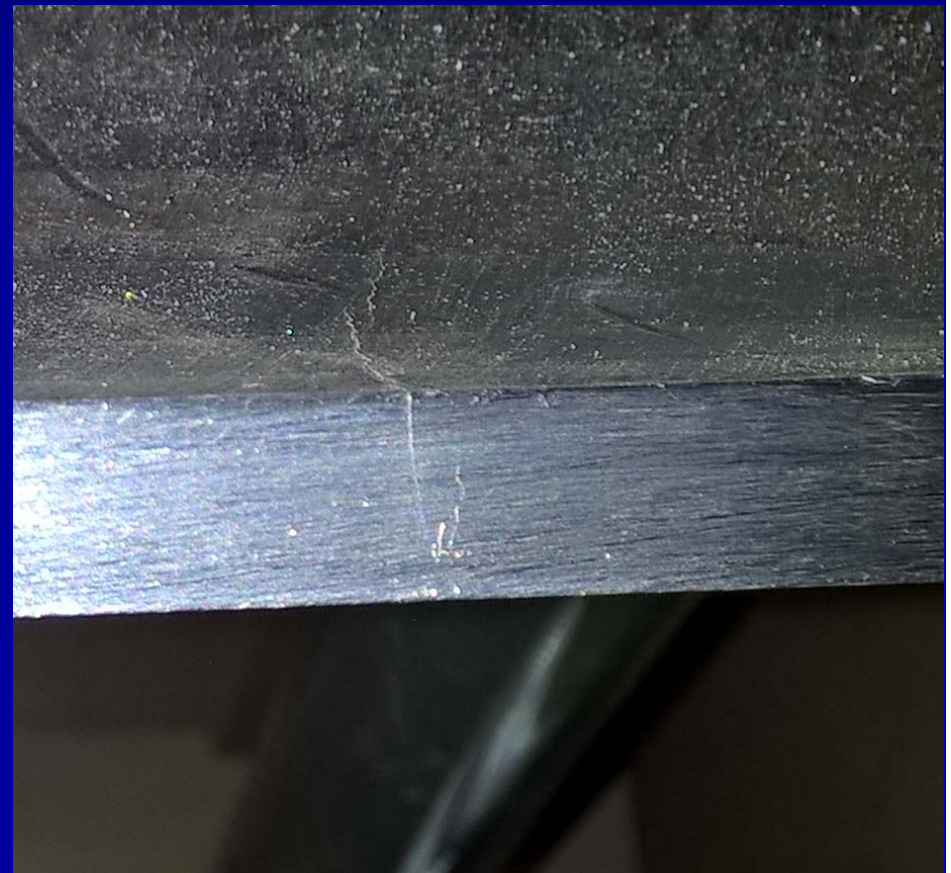
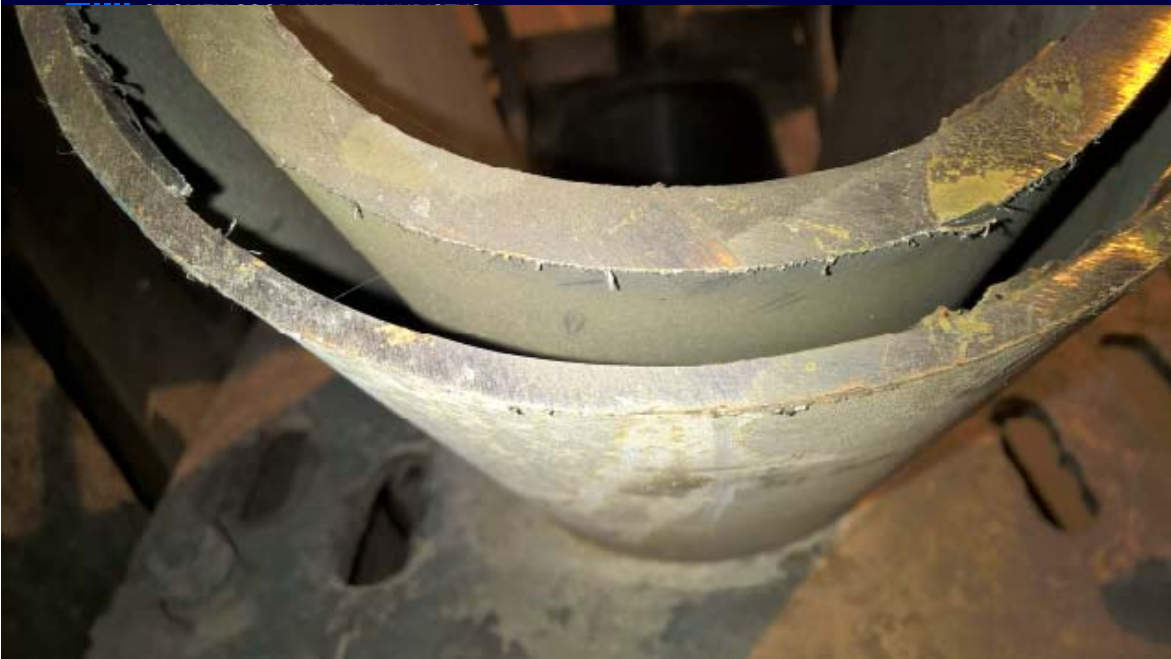
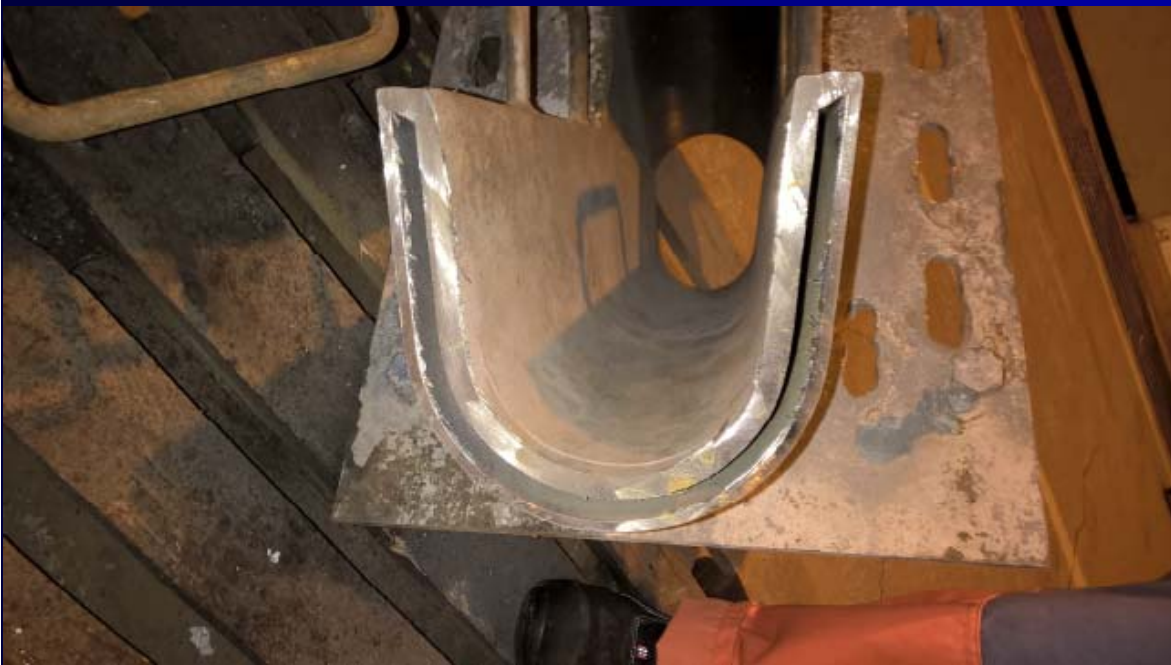
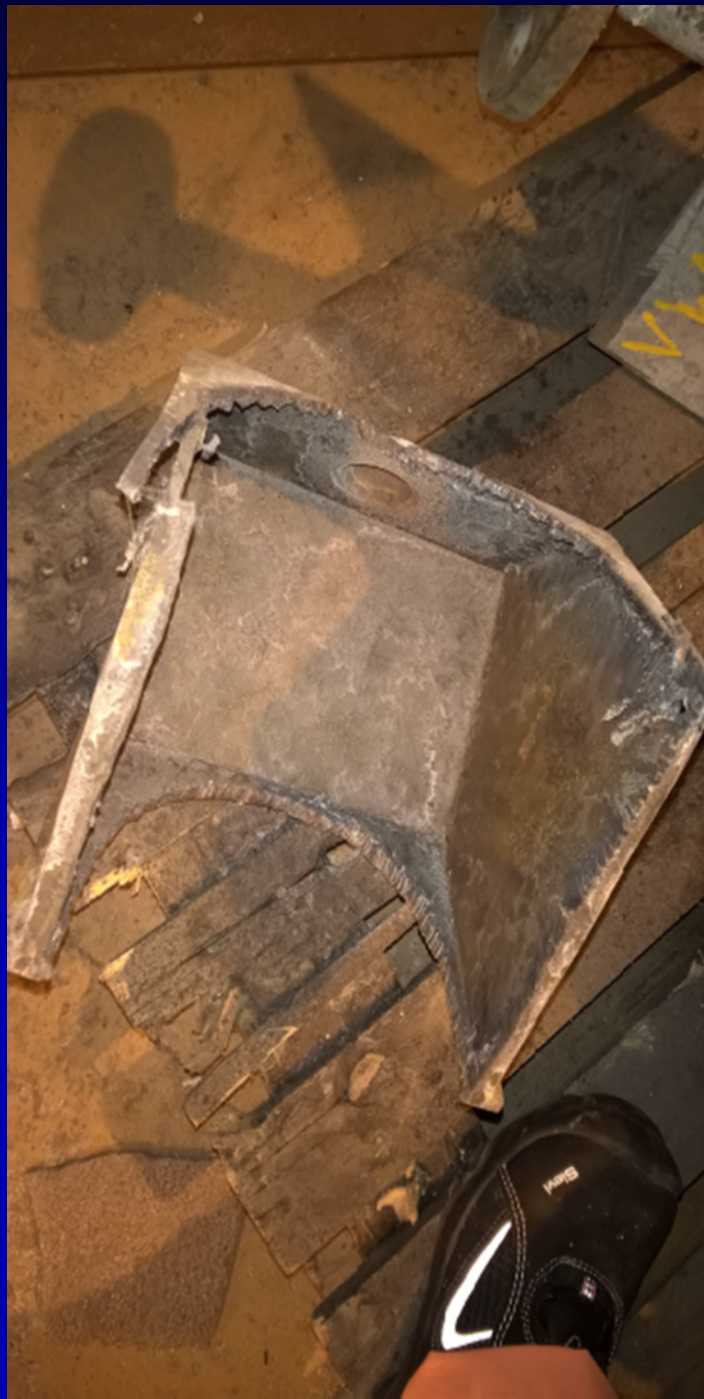
# Sunilan sularännivauriot SK11

- 14.7.2016 tarkastus
  - 2-rännissä säröjä, ajoaika 1,5 kk -> tilalle lämpökäsitelty ränni
  - 3-ränni ehjä
- 2.9.2016 tarkastus
  - 2-rännissä säröjä (syvyys ~7mm)
  - Ajoaika 1,5 kk (olivat ok 16.8)
  - 3-rännissä myös säröjä -> vaihtoon
- 21.10.2016 tarkastus
  - Molemmissa lämpökäsitellyissä ränneissä säröjä -> ajossa 1,5 kk
  - vaurioalue veden tulolaatikossa lähempänä rännin jättöpäätä n. 150 mm matkalla
