**LIITE 1**

**Sularännisuositus 12.12.2016**

## **1 YLEISTÄ**

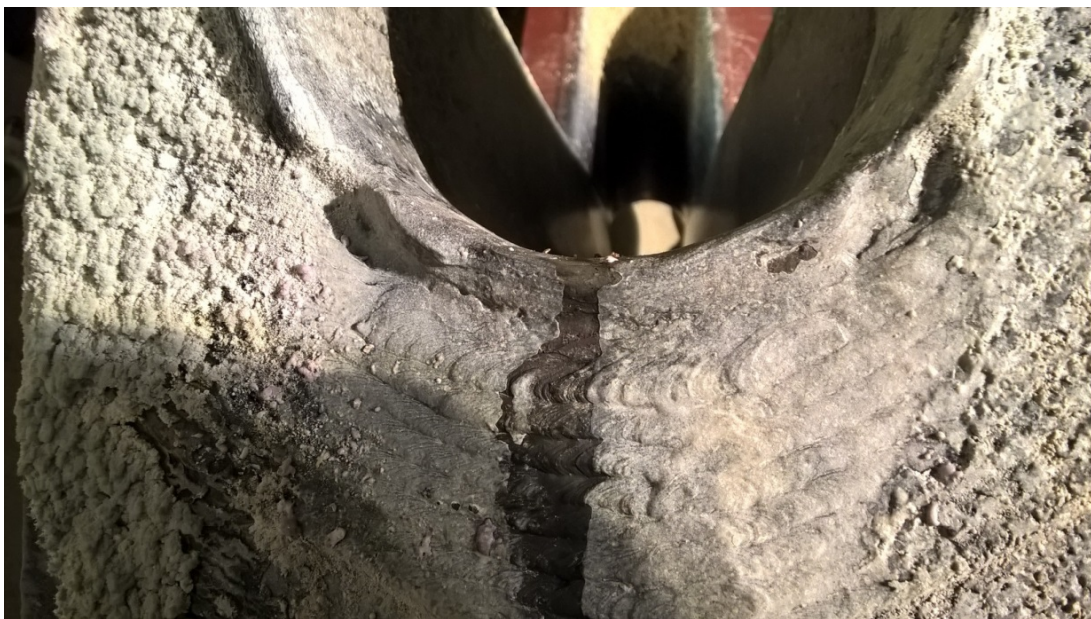
- sulanhajotus suunnattu oikein nestepintaa kohti
- liuotinhölkien/huuhteluvesien kondensoituminen sularännin pinnalle
- liian korkea liuottajan pinta
- riittämätön ilmanpoisto liuottajasta esimerkiksi liuotinhölkäputken tukkeutumisen takia
- kourun alapään pitäminen kuivana
- jättöreunan pinnoitus
- liian korkea jäähdytysveden lämpötila
- liian suuri alipaine lisää kavitaatoriskiä
- liian korkea liuottajan pinta
- etureunan pinnoitus
- lämpötilan vaihtelut (sula tai vesi)
- pH mittaus / hälytys
- kemikaalin syöttö
- veden laatu
- hapenpoiston toiminta
- massan riittävä kuivumisaika
- kourualueen huuhtelusuihkujen tarkkailu
- kourualueen huuhteluun käytettävän laihavalkoliipeän roiskuminen kuumille pinnoille

Kuva 3-1. Esimerkki jättöreunan syöpmisestä

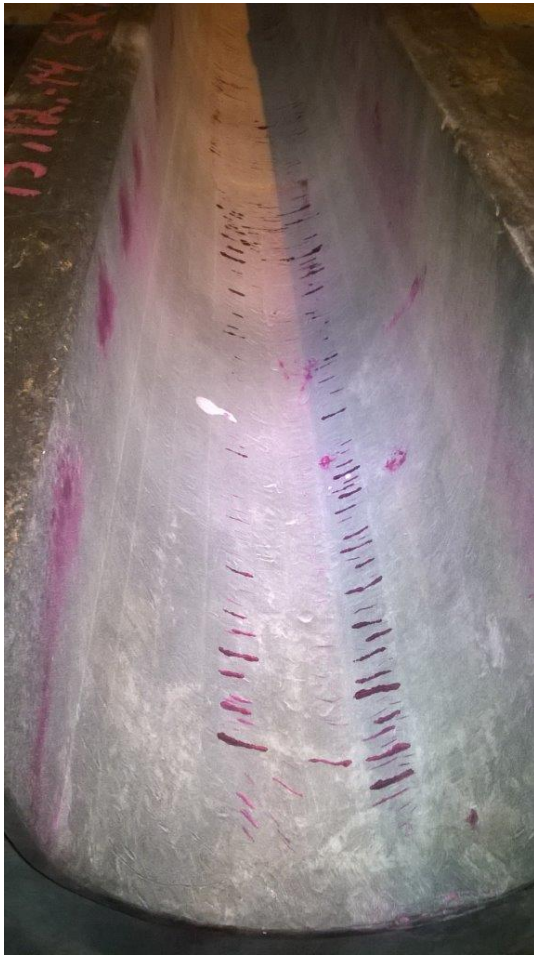
Kuva 3-2. Tunkeumanestetarkastuksessa havaittuja säröjä

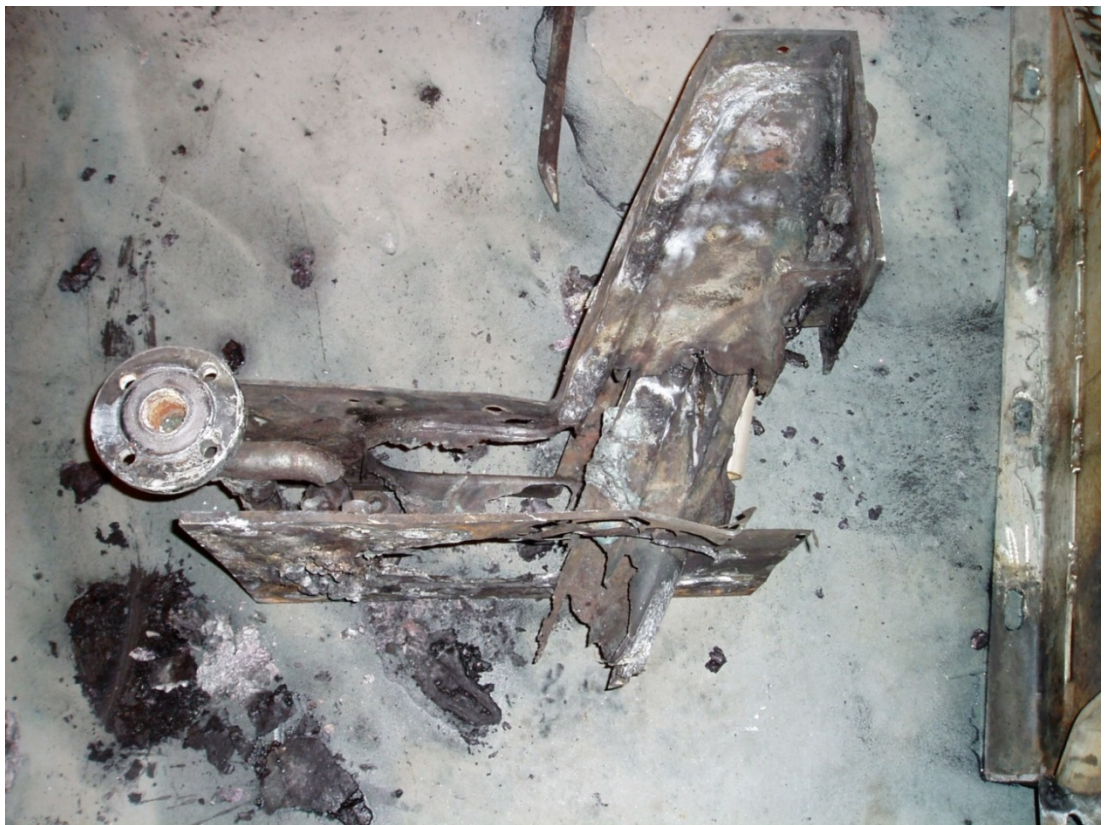
Kattila oli normaalissa ajossa 22.7 ja normaalilla polttokuormalla. Yövuoron alussa tuli hälytys valvomoon sularänni 4:n lämpötilasta ja virtauksesta. Kattilanhoitajan käydessä tarkastamassa tilanteen paikan päältä oli ränni paukkunut ja ampunut sulaa. Yövuoro tulppasi rännin ”narutulpalla”, samalla oli aloitettu kuorman pienennys. Seuraavana aamuna 23.7 yritettiin tutkia tulpattua rännin tarkemmin, mutta lipeätulien johdosta se oli vaikeaa. Tulppausta parannettiin ja lisättiin paineilma jäähdytystä tulpalle. Yövuorolla 24.7 sula alkoi vuotaa rännin alta ulos liuottajan kannelle ja siitä sitten alakerran lattialle. Kattila otettiin apupolttoaineelle ja laitettiin alasajo käyntiin.

Aamulla 24.7 päästiin korjaajien kanssa purkamaan vaurioitunutta ränniä. Kun ränni oli saatu irroitettua paikoiltaan, havaittiin sen menneen melkein poikki, siitä kohdasta ränniä mikä on kattilan sisällä. Samoin rännikotelo oli palanut alalaidastaan pahoin. Korjaustyöstä olisi tullut aika mittava, joten kun oli oltu yhteydessä laitetoimittajaan, päätettiin massata koko ränni aukko umpeen. Lokakuun alussa on kattilan suunniteltu seisokkiviikko, jolloin vaihdetaan kaikki rännit. Edellisen kerran kaikki rännit oli vaihdettu edellisen vuoden joulukuussa. Kattilalla on 4 sularänniä.

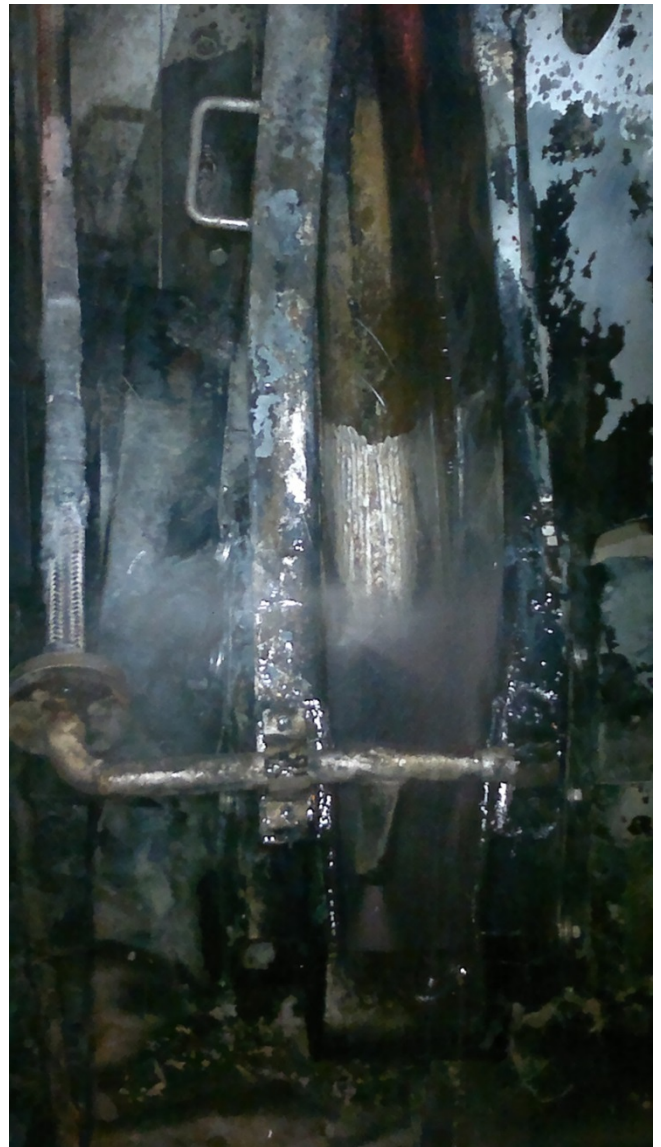
Vuodot ovat rännin alapäässä, rännin ja päätylevyn yhtymäkohdassa joka oli syöpynyt. Kourun alapään olosuhteet ja riittämätön päällehitsaus ovat aiheuttaneet vuotoon asti edenneen vaurion.

Mahdollista ohivirtausta silmälläpitäen asetettiin kouruun lisäksi valkoista palovillaa. Tulppa piti siinä määrin hyvin ettei ohivirtausta ilmennyt. Jäähdytyskierto jätettiin päälle, jottei kourun kattilan sisään työntyvä osuus vaurioituisi.

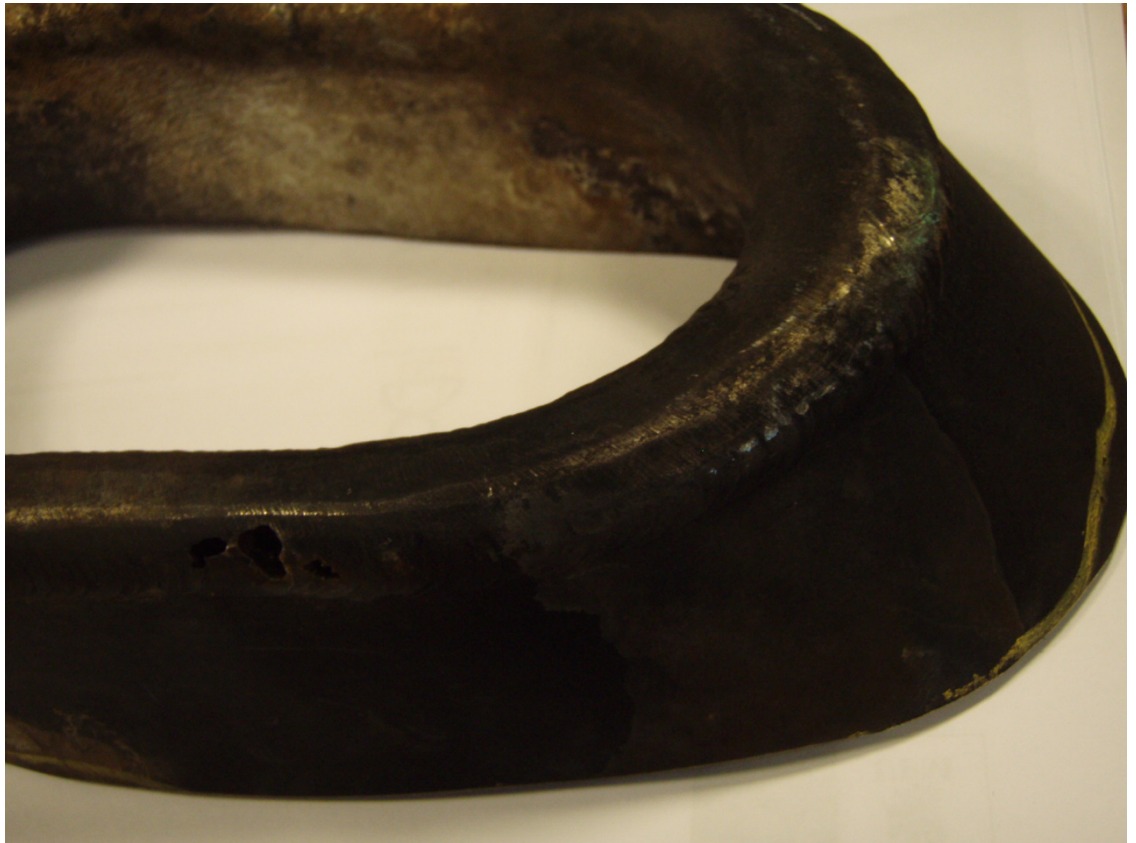
Kattila oli normaalissa käytössä 5.7 kun huomattiin vuoto ränniveden johtokyvystä ja tulpattiin ränni, olettaen vuotokohdan rännissä sijaitsevan rännin alapäässä. Korroosiota esiintynyt aiemmin juuri tuossa kohtaa ränniä. Samanaikaisesti johtokyky sularännien jäähdytysvesikierrossa oli korkealla ja rännikohtaisessa virtausmittauksessa näkyi heiluntaa verrattuna muihin ränneihin.

Yöllä tulppa irtosi kun sula ja rännin kiertovesi poksahdelti, jonka seurauksena ajettiin kattila alas. Aamuvuorossa ke. 6.7. n. klo. 07.30 sulaa tuli vielä muutamasta rännistä, kun sularänni 2:sen kiinnityskehyksestä alkoi vuotaa sulaa liuottajan kannelle ja siitä edelleen lattialle alakertaan. Rännin päässä oli reikä, joka havaittiin kun ränni oli irroitettu. Lisätutkimuksissa selvisi että sularännikotelossa ollut liian suuri tyhjä joka edesauttanut vaurion syntymistä.

Rikkoutuneessa kourussa kavitaation merkkejä, jäähdytysveden lämpötila ollut 70 C, jolloin on mahdollista että vesi höyrystyy silloin tällöin.

Hapenpoistokemikaalin puuttuminen sekä sularännikotelon liian suuri tyhjä edistivät vaurion syntymistä.

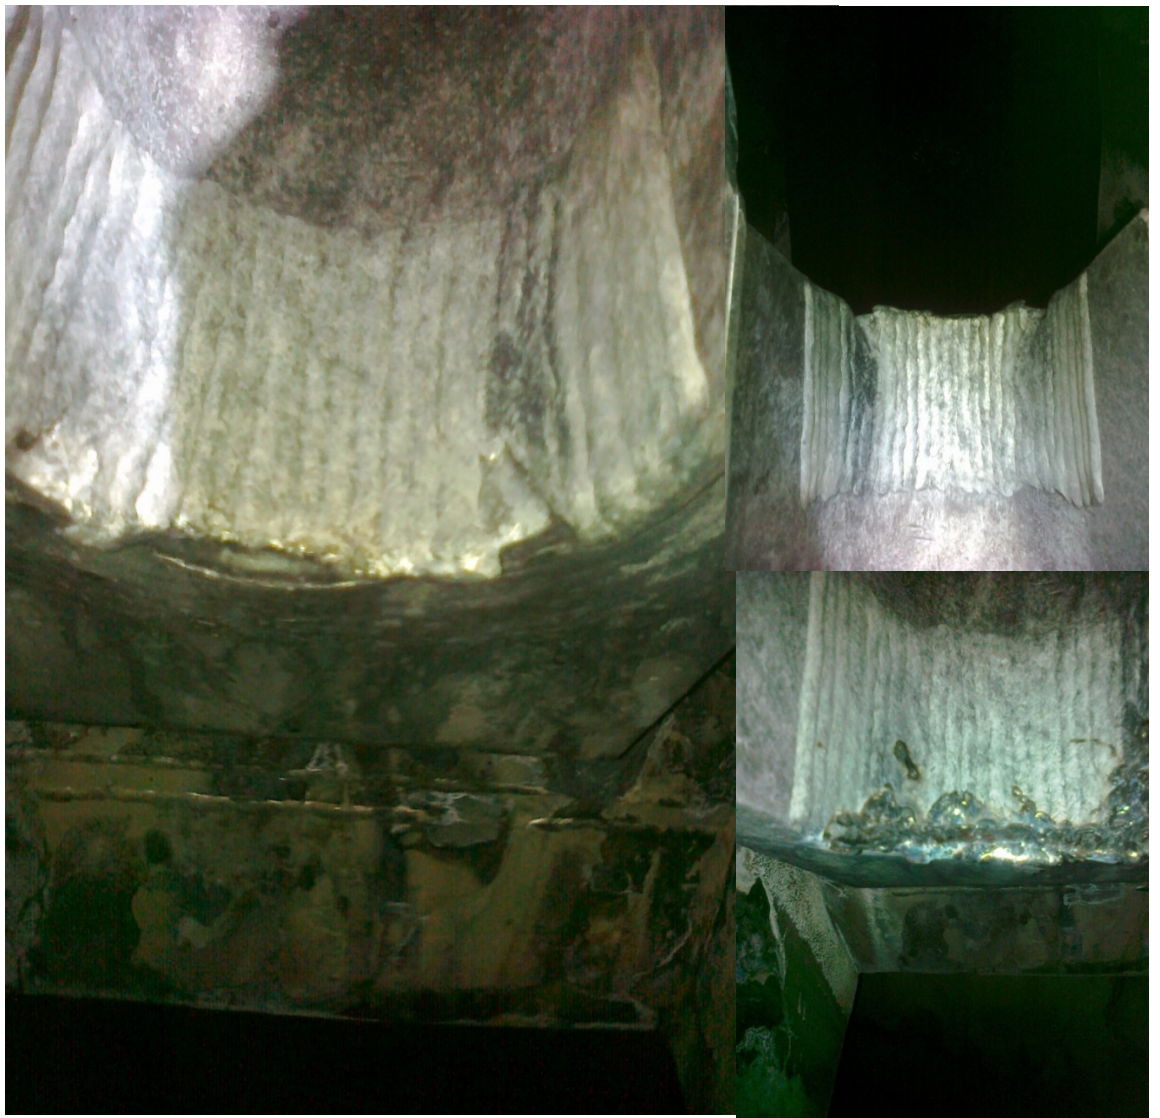
Kattilan sularännien 3 ja 4 hajotushöyrysuuttimet olivat palaneet poikki. Kattilalla oli huoltoseisokki jolloin vaihdettiin uudet paksuseinämäiset putkisuuttimet, ja tarkastettiin muut että niillä päästään seisokkiin asti. Syksy seisokissa vaihdettiin sularännit ja todettiin että 2:sta rännistä jättöreuna oli puhki ja kahdesta lähes puhkeamassa.

Koskaan aikaisemmin rännit eivät ole olleet näin huonossa kunnossa vuoden käytön jälkeen. Poltto-olosuhteet ennallaan, rännimateriaalin laatu/tekotapa?

Hajotushöyryn puuttuminen edesauttanut sularännienpinnoitteen vaurioitumista.

Muissakin kattiloissa on vaurioraportoitu vastaavanlaisia vaurioita. Lisääntynyt sularännikoteloiden huuhtelu on mahdollisesti edesauttanut näitä vaurioita (rännin pinnassa enemmän kosteutta)

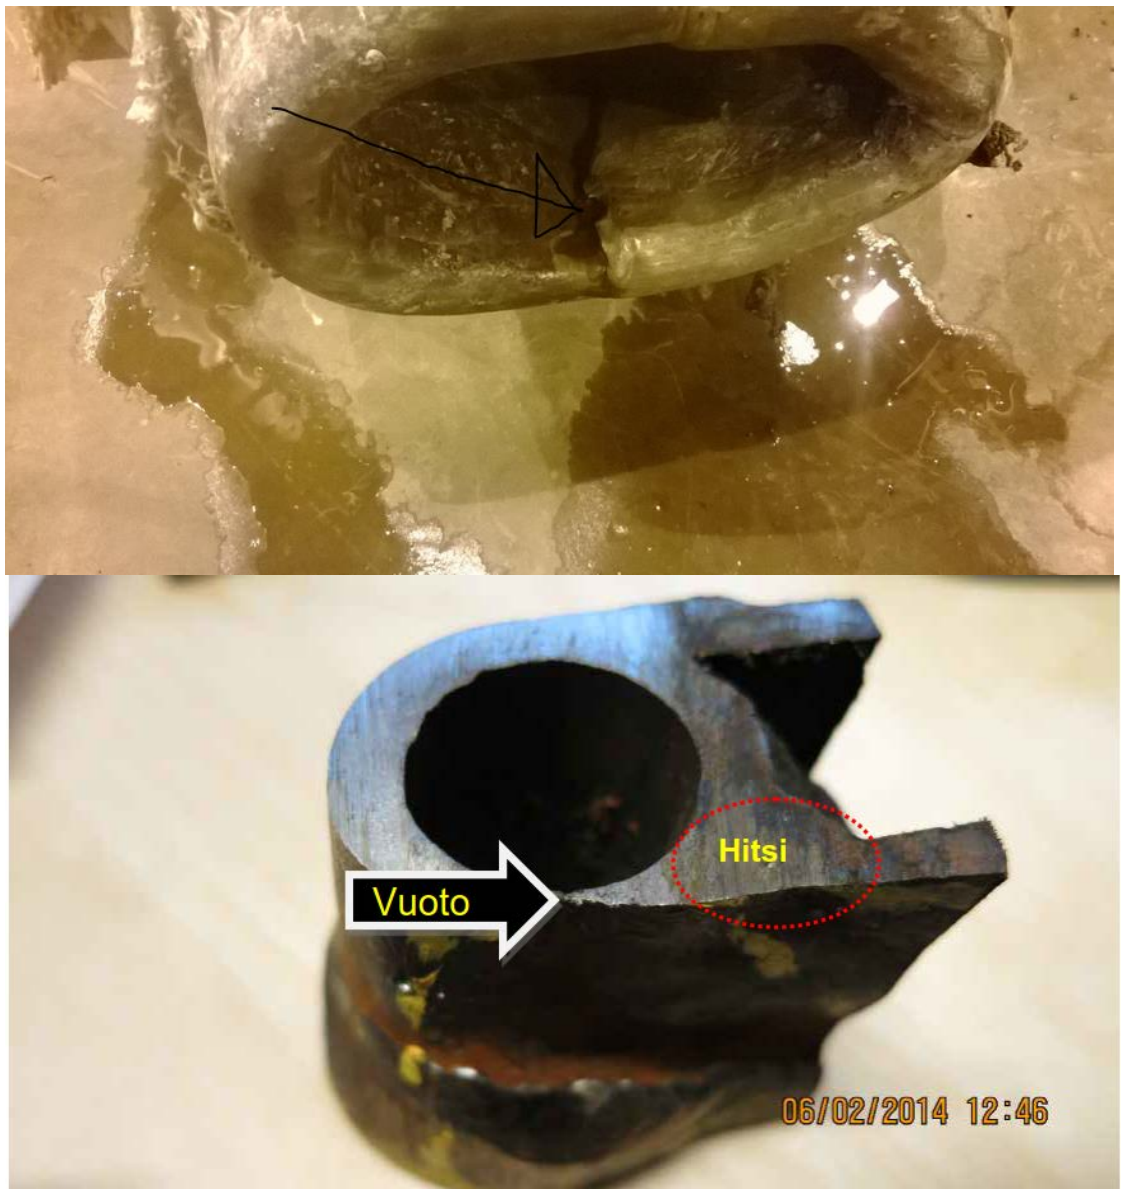
25.01 yöllä todettiin sularännin vuotavan pesän puolella. Koeponnistuksessa todettiin kahden rännin vuotavan, 1 ja 7 ränni vaihdettiin. Ränneillä ajettu 16kk. Vuodon syy oli ulkopuolinen syöpymä mustassa materiaalissa, kuvat alla.

26.02 todettiin taas rännin vuotavan. 6 ränni vuoti ponnistuksessa. Vaihdettiin samalla kaikki loput 5 ränniä. Ajo-olosuhteissa tai rännimallissa ei muutoksia aikaisempaan. Sularännien jäähdytysveden lämpötila 52 C.

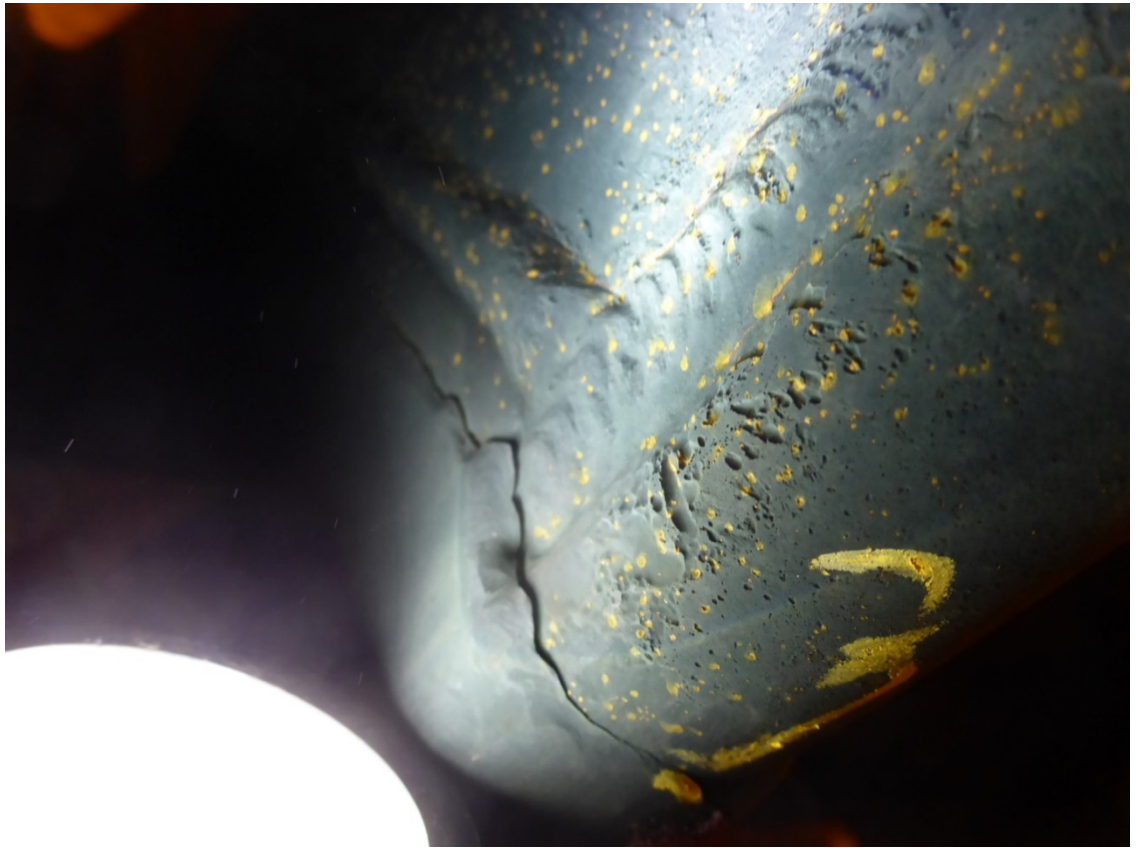
Seisokissa havaittiin syöpymistä 3kk ajetuissa ränneissä, katso kuva alla -> vaihdettu sularännit joissa kokonaan pinnoitetut suuaukot.

Mahdollisia syitä sularännin ulkopuolisen syöpymiseen:

1. Liuottajan höngän kondensoituminen joka voi aiheutua esim. korkeasta liuottimen pinnasta, liuottajan höngän poistokyvystä (hönkäputki tukossa), sularännin pinnan matalasta lämpötilasta tai tulipesästä lauhtuvasta höyrystä.
2. Materiaalin lämpötila noussut suunniteltua korkeammaksi esim. sisäpuolisen kerrostuman tai puutteellisen jäähdytyksen takia

Toukokuussa liuottajan pinta laskettu 75% -> 60%, tarkoituksena varmistaa että pisaroita ei pääse imeytymään sularänneihin. Lisäksi puhdistettu hönkäputki.

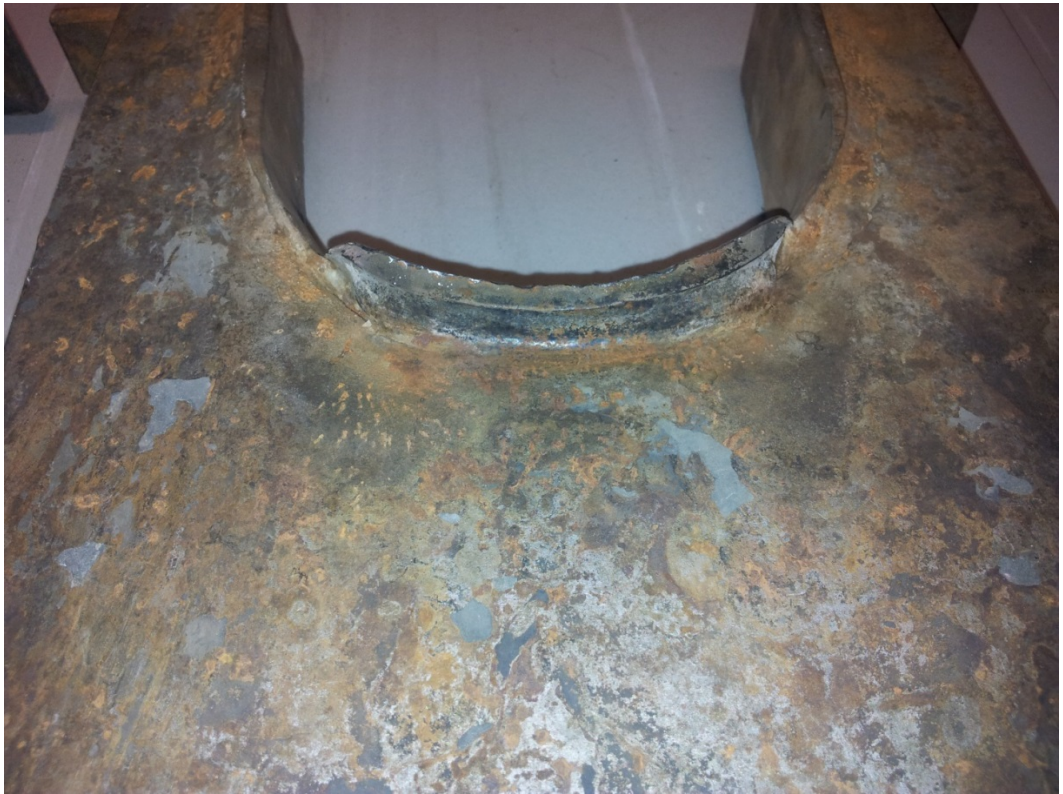
Kuva 7-1. Vuoden kattilassa ollut pinnoittamaton ränni

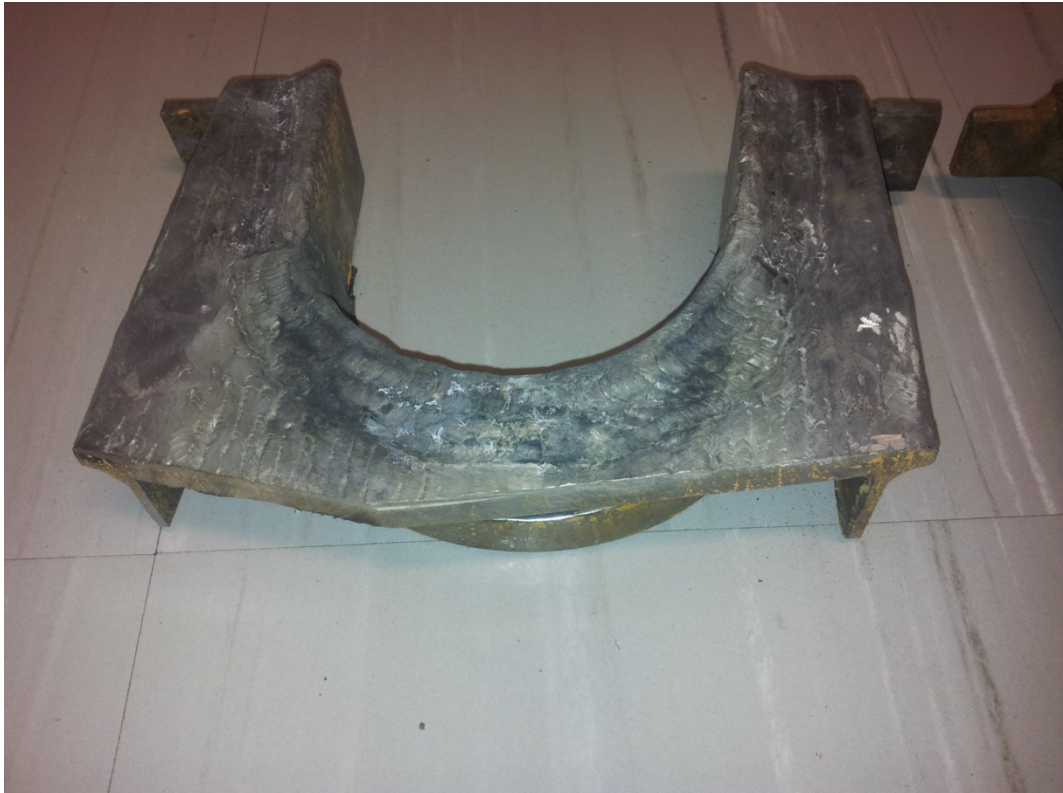
Kuva 7-2. 1 ½ vuotta kattilassa ollut pinnoitettu ränni

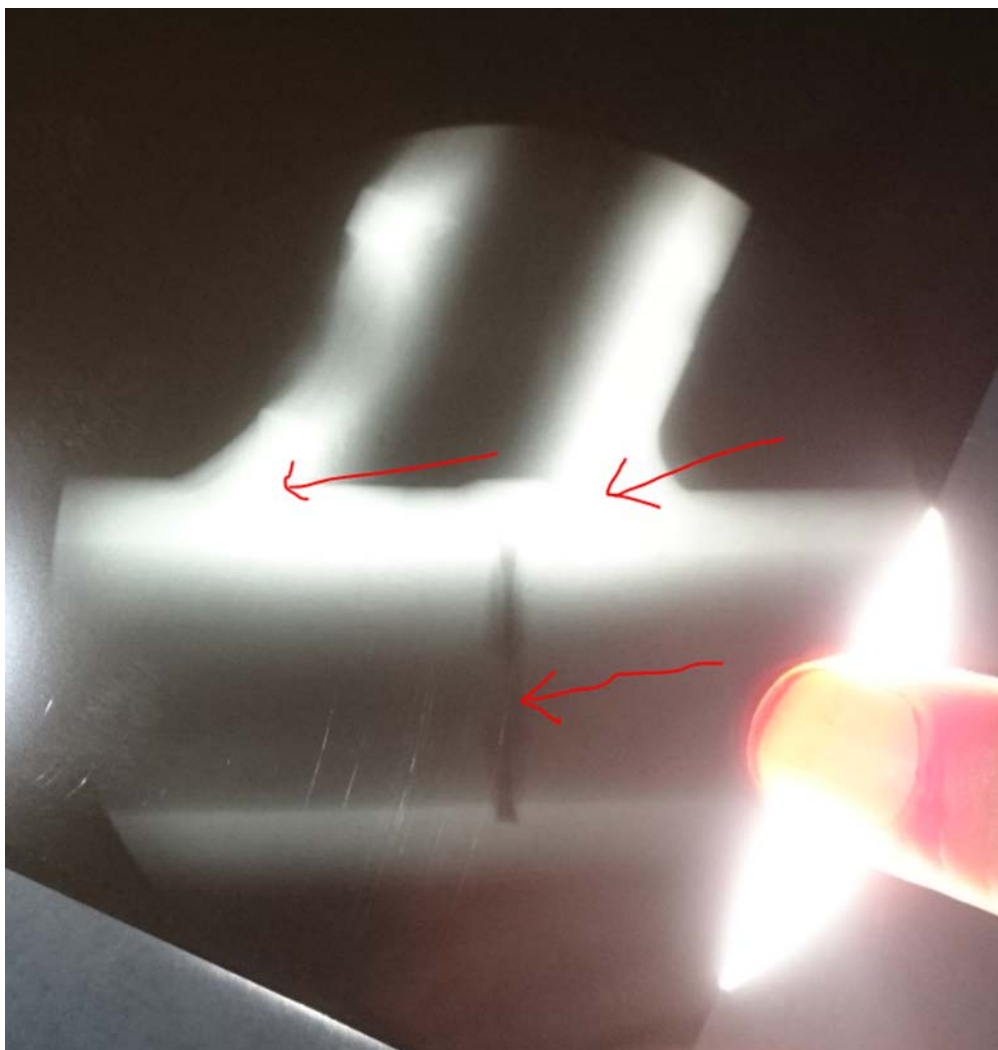
Kuva 7-3. Esimerkki röntgenkuvasta, jossa näkyy sisäpuolen vajaa juuri.

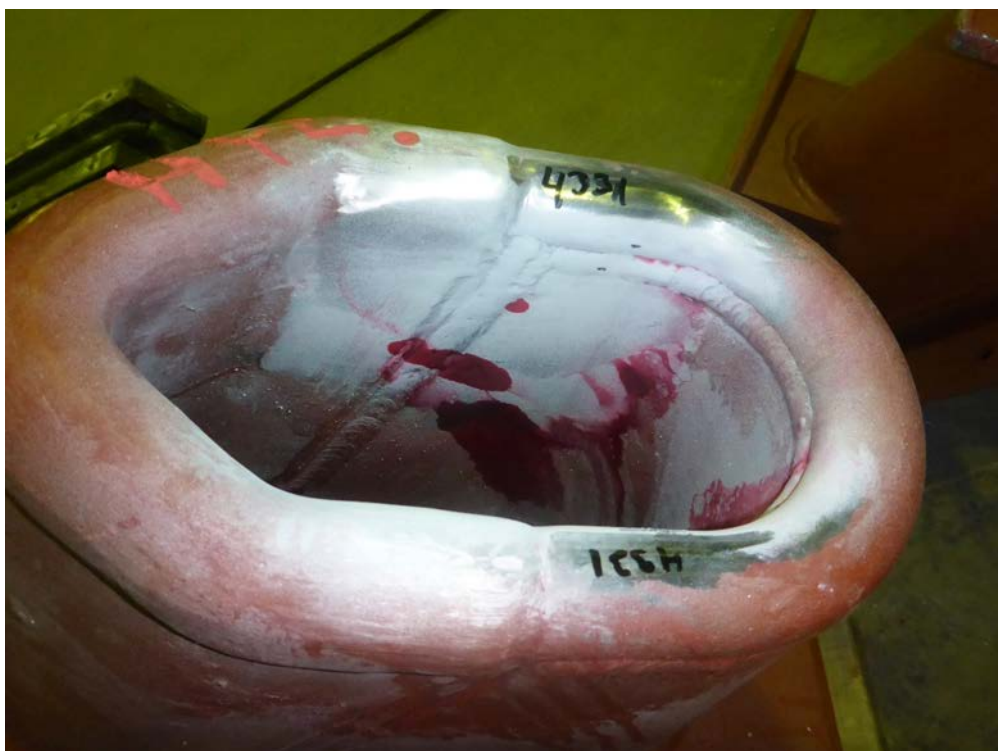
Kuva 7-4. Esimerkki pintatarkastuksessa havaituista vioista.

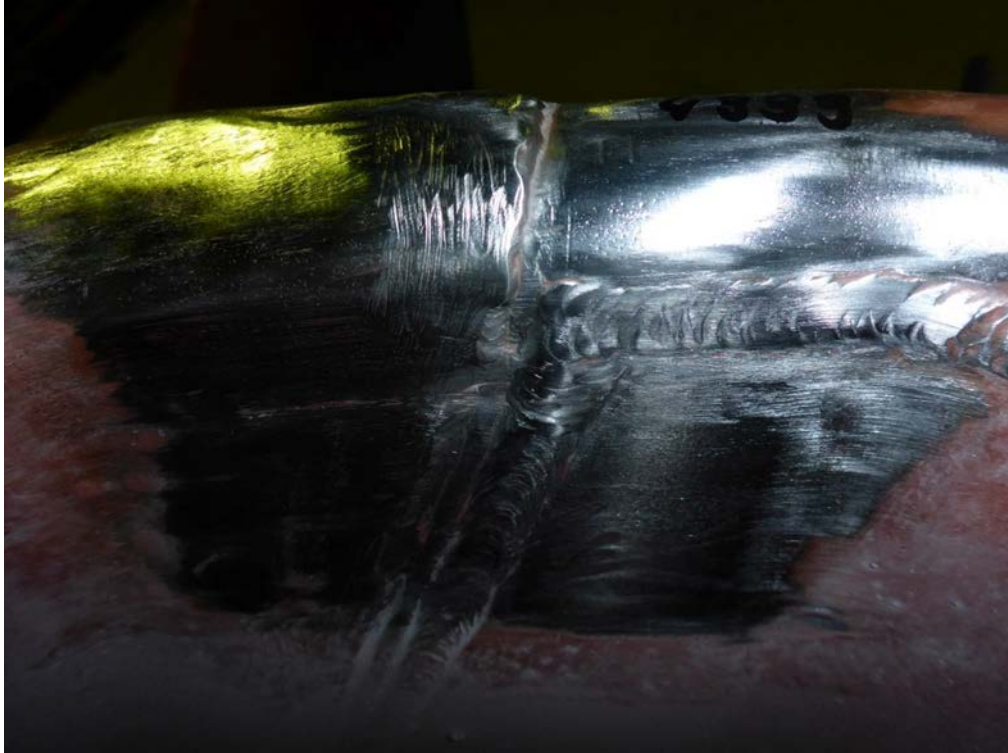
**Kuva 7-5. Esimerkki valmistuksenaikaisista hitsausvirheistä, mm. jyrkät liittymät näkyvät selvästi**
