**Varo Oy: Soodakattiloiden käynninaikaiset tiiveydenvalvontamenetelmät –  
esitys 28.9.2017**

# Soodakattiloiden käynninaikaiset tiiveydenvalvontamenetelmät

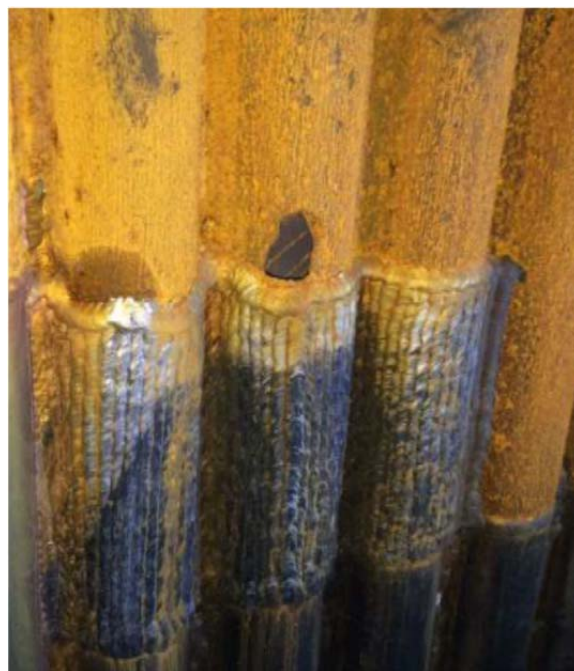
Zellstoff Pölsin tehtaalla käytössä olleessa soodakattilassa, jonka kapasiteetti oli 2200 tKA/vrk, repesi takaseinän seinäputki tertiääritason yläpuolelta (kuva 2).

Kuva 2. Zellstoff Pölsin tehtaan soodakattilan seinäputken repeämä

Putken repeämän seurauksena vettä pääsi suoraan tulipesään saaden aikaan voimakkaan räjähdysen. Räjähdysen aikana kattilahuoneessa oli kaksi työntekijää, jotka onneksi selvisivät räjähdyksestä vähäisin vammoin. Kattila kärsi pahoja vaurioita. Tulipesän kaikki kulmat aukesivat useiden metrien matkalta, seinät taipuivat voimakkaasti varsinkin tulipesän alaosassa (kuva 3).

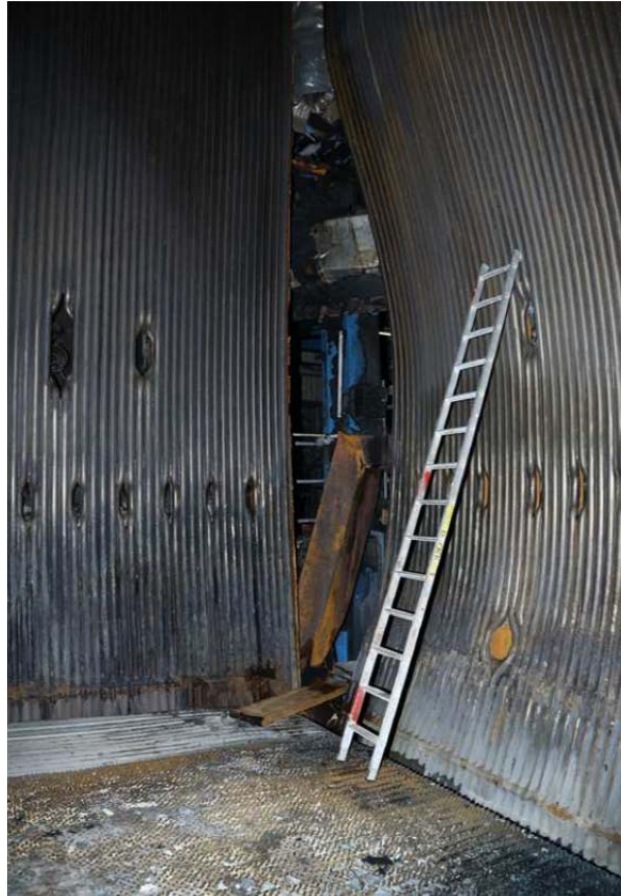
Vauriot todettiin niin vakaviksi, että kattila päätettiin rakentaa kokonaan uudelleen. Uusi kattila otettiin käyttöön joulukuussa 2015, joten uudelleenrakennus aiheutti 21 kk pituisen osittaisen käyttökatkon tehtaan toiminnassa. Tänä aikana tehdasta ajettiin käyttäen varalla ollutta pienempikapasiteettista soodakattilaa, jota käyttäen tehtaan tuotanto pystyttiin pitämään hieman alle puolessa aiemmasta selluntuotantokapasiteetista (400 000 t/a).

Kuva 3. Zellstoff Pölsin soodakattila räjähdysen jälkeen

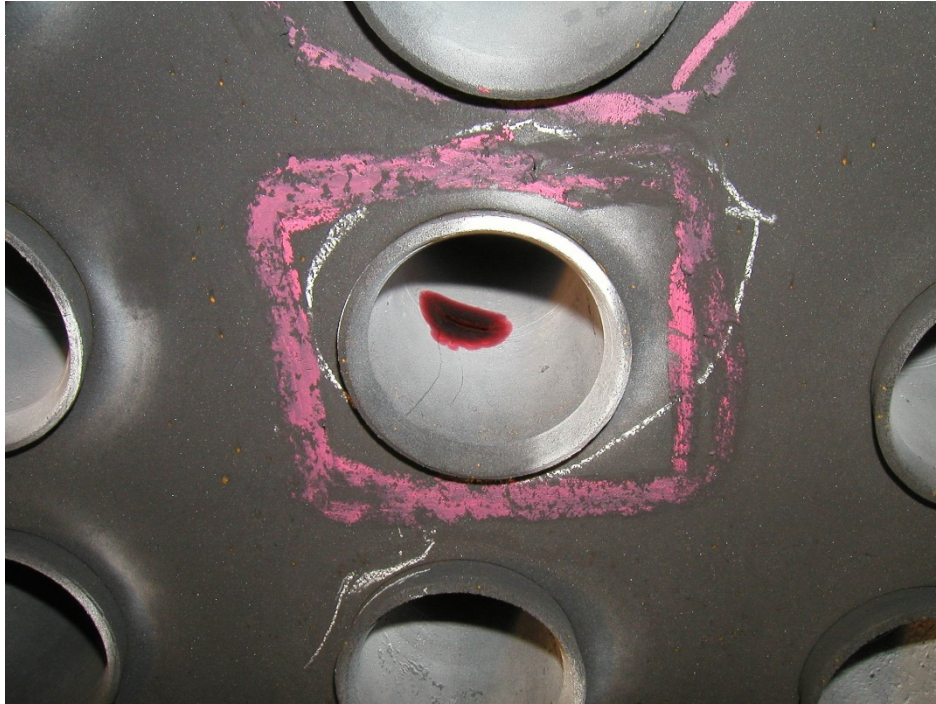
”Ma 29.3.04 n. klo 07.00 havaittiin vesitasekäyrissä selkeää nousua alkaen su 28.3.04 n. klo 16.00 ollen luokkaa 0,2 - 0,3 kg/s. Kattila normaalilla kuormalla 8,5 l/s (KA 79,5%) höyrystys 33 kg/s. Kattilakierrokset eivät tuoneet esiin mitään vuotoon viittaavaa, toiminta normaalia. Tilannetta seurattiin puolille öin mm. tarkkailemalla suolan laatua kuljettimilla, ei poikkeavaa. Ti 30.3.04 aamulla tutkimuksia jatkettiin ja todettiin tasekäyrissä hienoista nousua ollen nyt luokkaa 0,4 kg/s. Polttoa pienennettiin, nuohous keskeytettiin ja pyrittiin kuuntelemaan miesluukuista mahdollista vuodon aiheuttamaa ääntä. Kohisevan äänen havaittiinkin tulevan jostakin lieriöiden väliltä keittopinnalta. Päätettiin ajaa kattila alas, suoritettiin tarvittavat viranomaisilmoitukset, pienennettiin polttoa edelleen ja suoritettiin pikapysäytys klo 10.54. Ylälieriöllä ja keittopintaputkissa havaittiin puhallusjälkiä mutta vuotokohtaa ei voitu paikantaa. N. klo 20.00 kattilan ollessa paineeton havaittiin alalieriön päällä valuvan vettä, vuotokohtaa ei voinut todeta. Ke 31.3.04 iltapäivällä telinetöiden jälkeen päästiin vuotokohteeseen. Kattilaa hetken täytettyä vettä tuli alalieriön vaipan/keittoputken välistä. Kattilan tyhjennyksen jälkeen alalieriöstä ei kuitenkaan voitu todeta vuotokohtaa. Alalieriön ulkopuolelle vuotoalueelle suihkutettiin purkillinen punaista tunkeumanesteväriä, jolloin hetken kuluttua väri tuli läpi putkesta 39H. Vuoto oli ilmeisesti mankelointilaitteen rissan jättämän poikittaisen, terävähkön lopetusjäljen suuntainen n. 12 mm pitkä halkeama n. 10 mm vaipan ulkopinnasta. (Em. terävähköjä jälkiä lienee lähes kaikissa reikäkentän 980:ssä putkissa).”

Kuvassa 7 on ko. putki tunkeumaväriä avulla tehdyn vuodon paikannuksen jälkeen.

Kuva 7. Pieni särö keittopinnan putkessa 29.3.2004 Sunilan soodakattilassa SK10

Edellä kuvattu Sunilan vaurio havainnollistaa hyvin miten pieniä vuotoja on mahdollista löytää yksinomaan syöttövesi-höyryeron seurannan perusteella, kun eron laskenta on toteutettu niin, että mittausten kohinan ja lieriön pinnan vaihtelun aiheuttama huojunta on suodatettu pois.

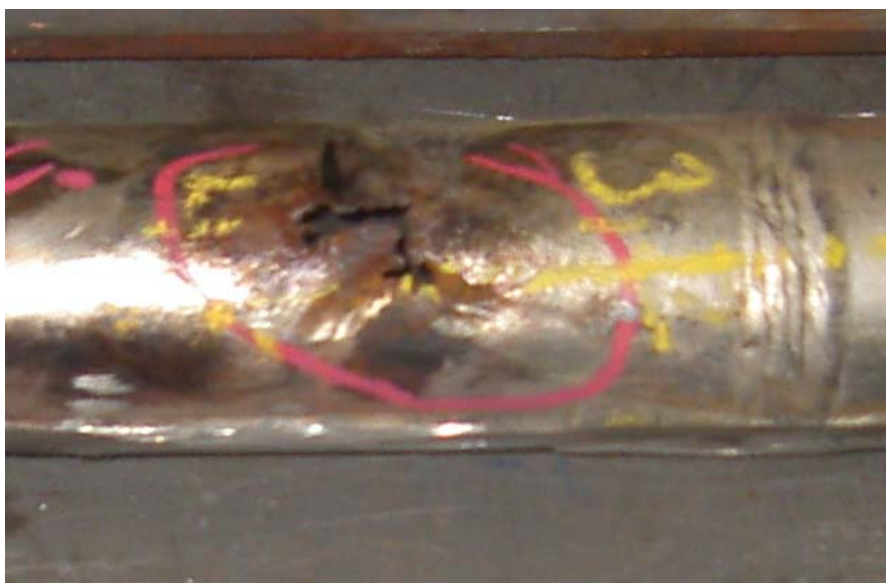
Ensimmäisen vuodon aiheuttanut vaurio on esitetty kuvassa 9.

Kuva 9. UPM Kaukaan seinäputken alempi vaurio maaliskuussa 2006 (10 m pohjasta)

Vauriomekanismit, jotka saivat aikaan vuodot em. tapauksissa, olivat huomattavan erilaisia. Kaukaalla ensimmäisen vuodon syynä oli sisäpuolinen korroosio ja toisen ylikuumentumisen aiheuttama viruminen. Veitsiluodossa vuodon syynä oli todennäköisesti väsymisen ja korroosion aiheuttama särötyminen. Aasialaisessa soodakattilassa puolestaan syynä luultavasti oli, Kaukaan tapaan, sisäpuolinen korroosio, mutta Kaukaan tapauksesta poiketen korroosion aiheuttama

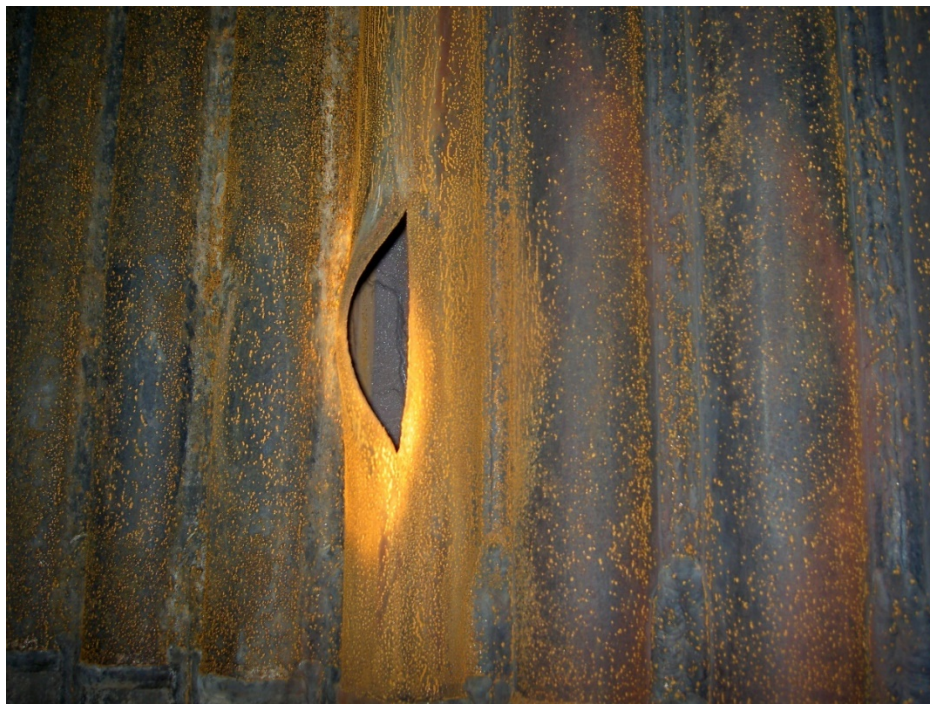
Ylikuumenemisen aiheuttama repeämä on puolestaan kuvassa 10.

Kuva 10. UPM Kaukaan tulipesän seinäputkivaurio 6.3.2006 (22 m pohjasta)

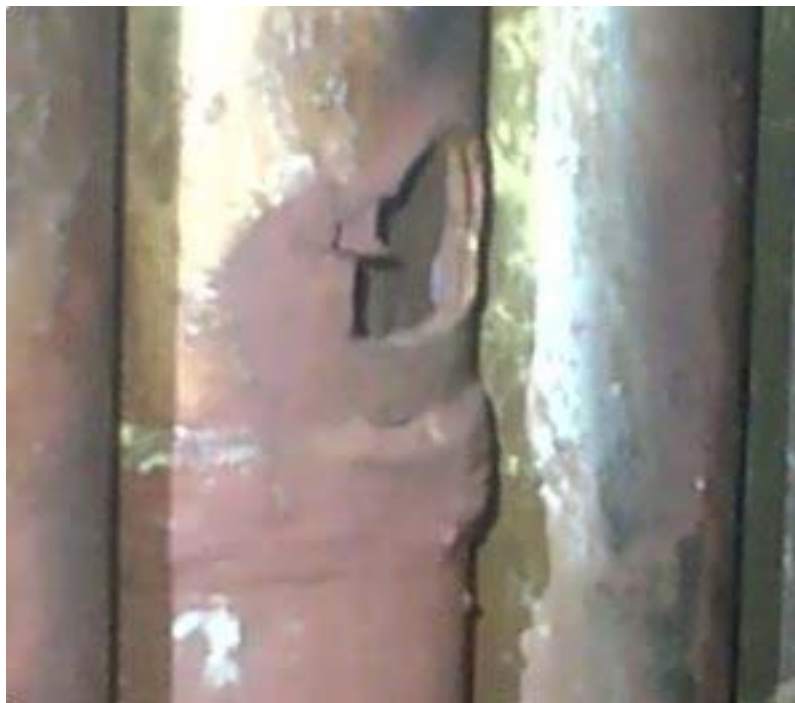
Seinäputkesta oli revennyt pala, kuten kuvasta 13 näkyy.

Kuva 13. Lähikuva vaurioituneesta seinäputkesta

Vaikka kyse on putken repeämästä, on todennäköistä, että tässäkin tapauksessa repeämistä edelsi hitaasti kasvanut pieni vuoto. Tähän viittaa syöttövesi-höyryeron trendi vuotoa edeltäneeltä jaksolta, kuva 14.

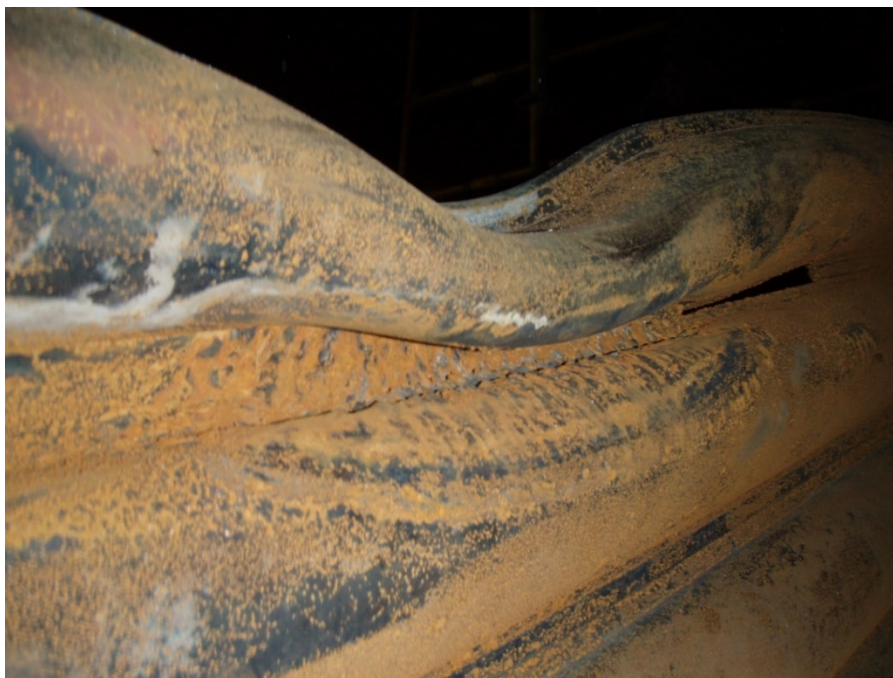
Neljäs esimerkki on verhoputken vaurio MF Rauman soodakattilassa tammikuussa 2011, kuva 15. Vauriota koskeva raportti on päivätty 17.2.2011.

Kuva 15. Verhoputkivuoto MF Rauman soodakattilassa 2011

Raumalla vuoto havaittiin, kun verhoputken vuoto suuntautui verhojen läpivientiin ja muurauksen syöpyessä vuoto näkyi kattilan ulkopuolella. Vaurion aiheuttaja oli kattoon ja tulistimiin muodostunut suolakami, joka pudotessaan rikkoi elementtien 15 ja 16 putkia. Elementin 15 ylimmässä putkessa alapuolinen evä oli painunut putken sisään ja aiheuttanut vuodon. Vuotosuihku oli osunut viereiseen elementtiin 14 kuluttaen reiän toiseksi ylimpään putkeen.

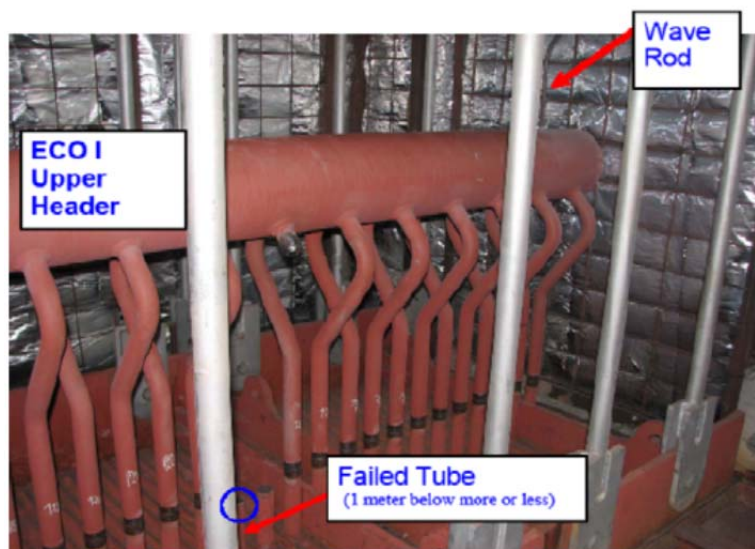
Kuva 31. Vuotanut putki 1-ekonomaiserissa

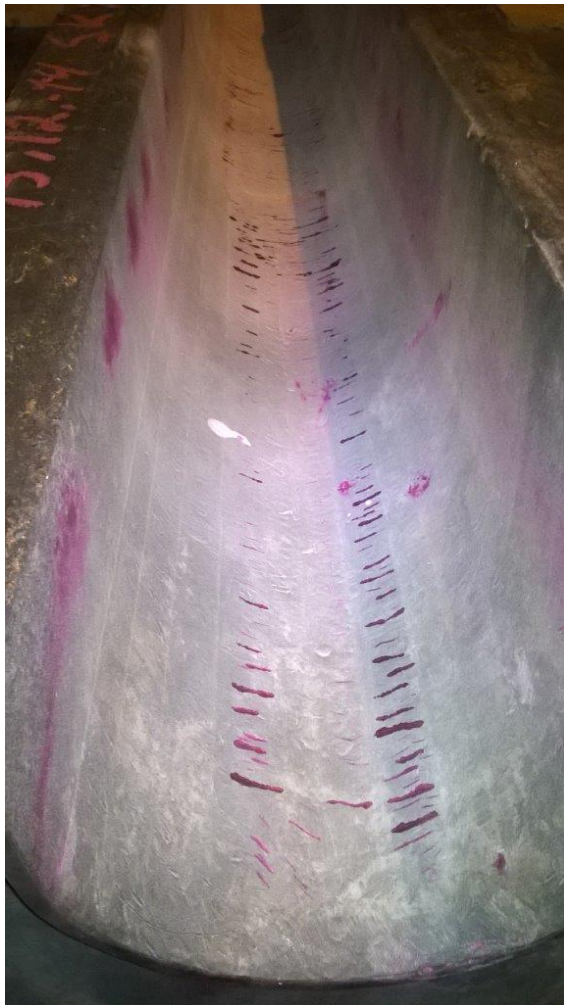
Kuva 4-2. Tunkeumanestetarkastuksessa havaittuja säröjä

Yksi käytöstä poistettu ränni suositellaan tarkastettavaksi tunkeumanesteellä. Lisäksi suositellaan yhden rännin leikkaamista palasiksi. Tarkista leikatusta rännistä jäähdytysvesivaipan sisällä olevat alueet korroosion/kerrostumien havaitsemiseksi. Lisäksi jäähdytysvesiputkisto ja säiliöt tulisi tarkastaa määräajoin kerrostumien varalta.

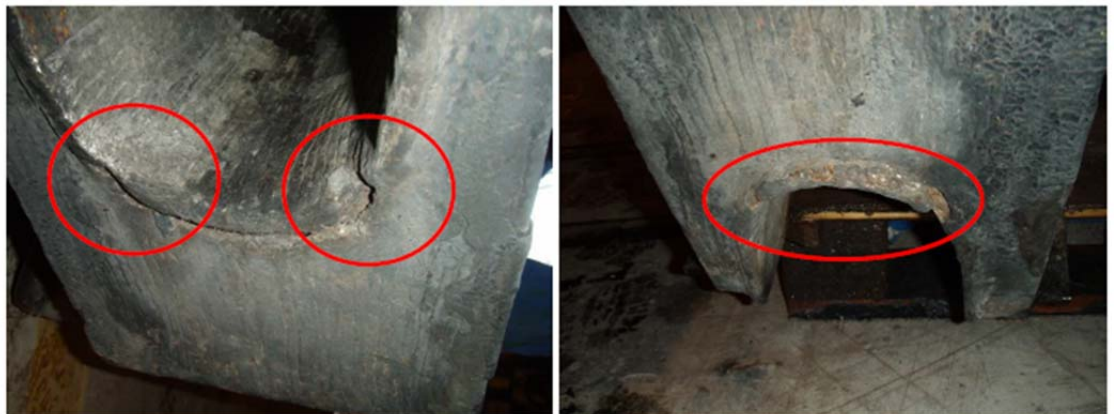
Kuva 6-1. Esimerkki jättöreunan syöpmisestä

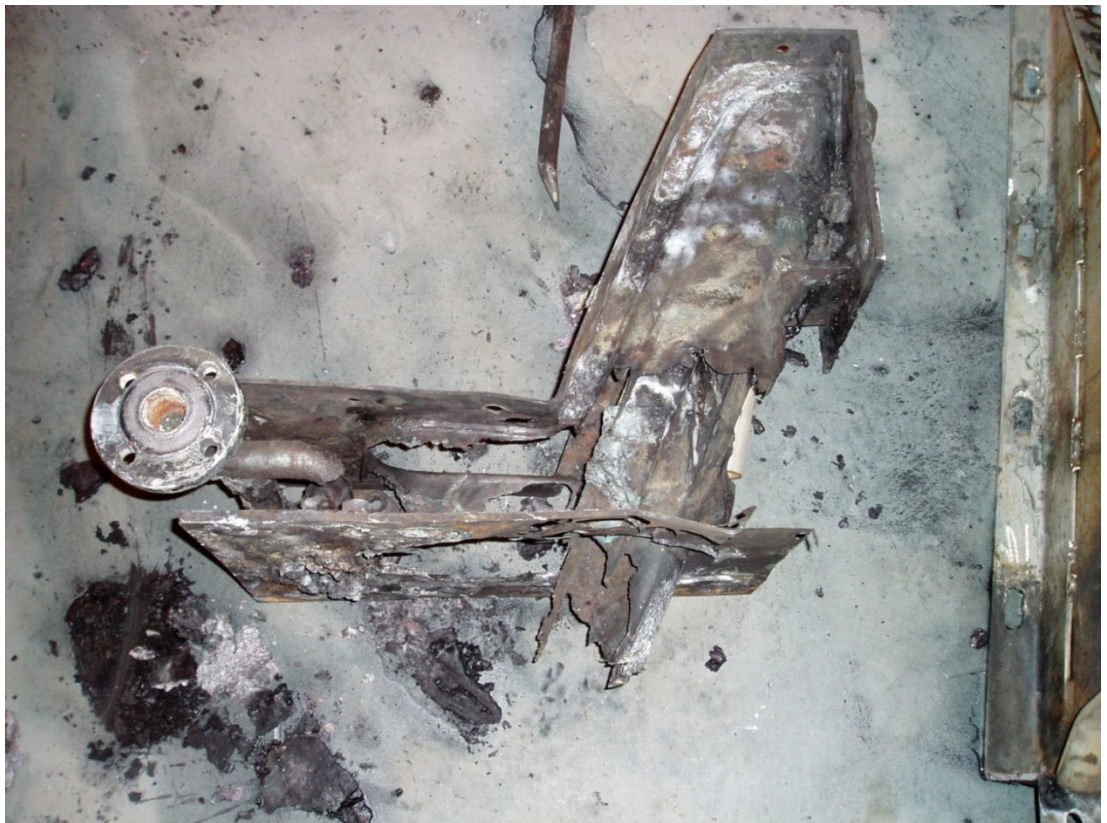
Aamulla 24.7 päästiin korjaajien kanssa purkamaan vaurioitunutta ränniä. Kun ränni oli saatu irroitettua paikoiltaan, havaittiin sen menneen melkein poikki, siitä kohdasta ränniä mikä on kattilan sisällä. Samoin rännikotelo oli palanut alalaidastaan pahoin. Korjaustyöstä olisi tullut aika mittava, joten kun oli oltu yhteydessä laitetoimittajaan, päätettiin massata koko ränni aukko umpeen. Lokakuun alussa on kattilan suunniteltu seisokkiviikko, jolloin vaihdetaan kaikki rännit. Edellisen kerran kaikki rännit oli vaihdettu edellisen vuoden joulukuussa. Kattilalla on 4 sularänniä.

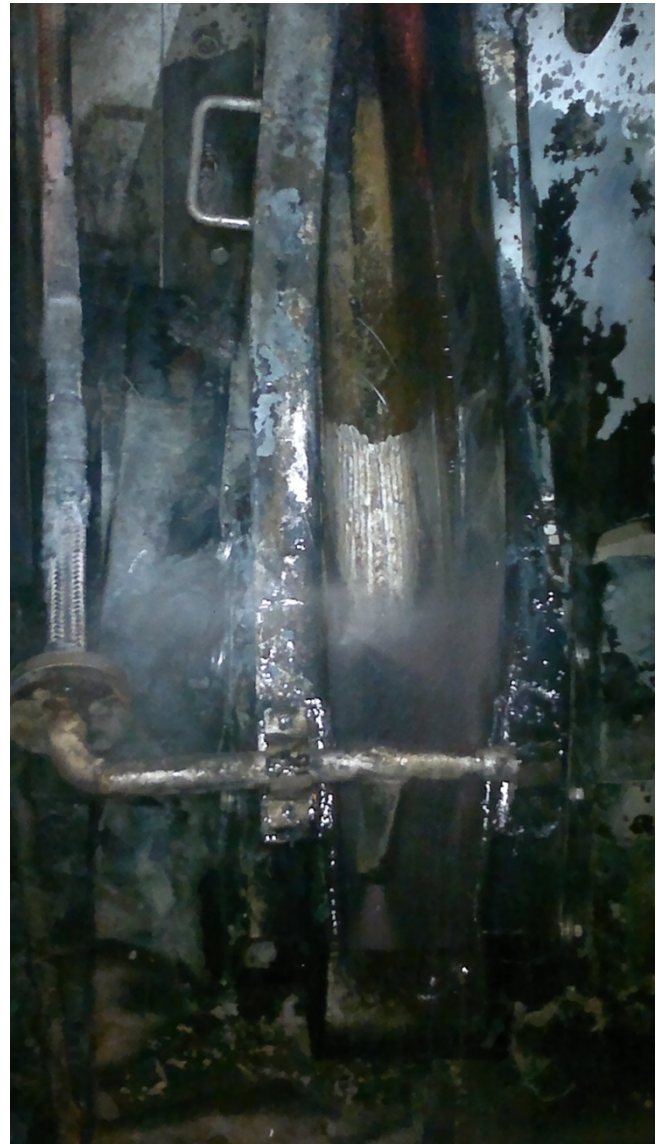
Vuodot ovat rännin alapäässä, rännin ja päätylevyn yhtymäkohdassa joka oli syöpynyt. Kourun alapään olosuhteet ja riittämätön päällehitsaus ovat aiheuttaneet vuotoon asti edenneen vaurion.

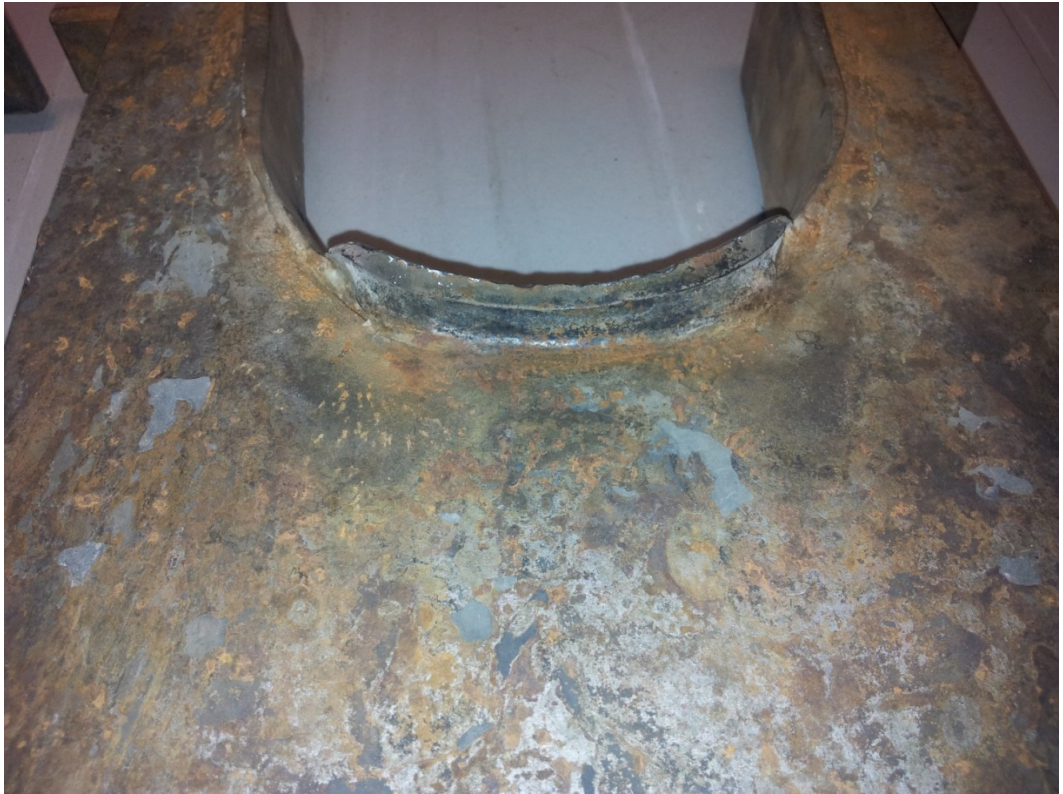
Kuva 6-2. Vuoden kattilassa ollut pinnoittamaton ränni

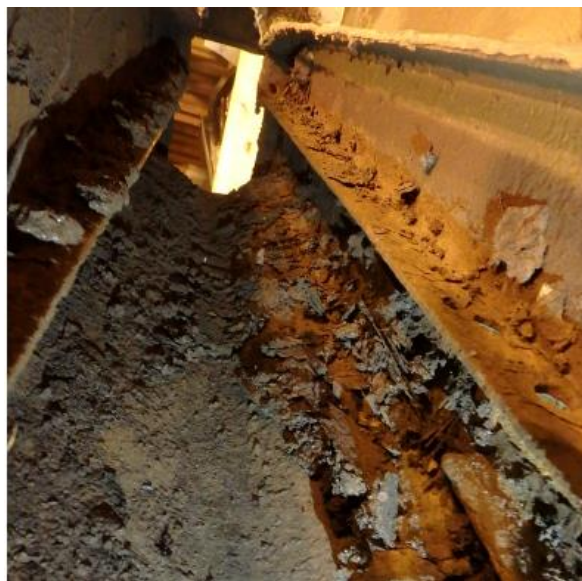
Figur 7 Beläggningar inuti löpränna efter drift på Panna I som har mekaniskt renat kylvatten.

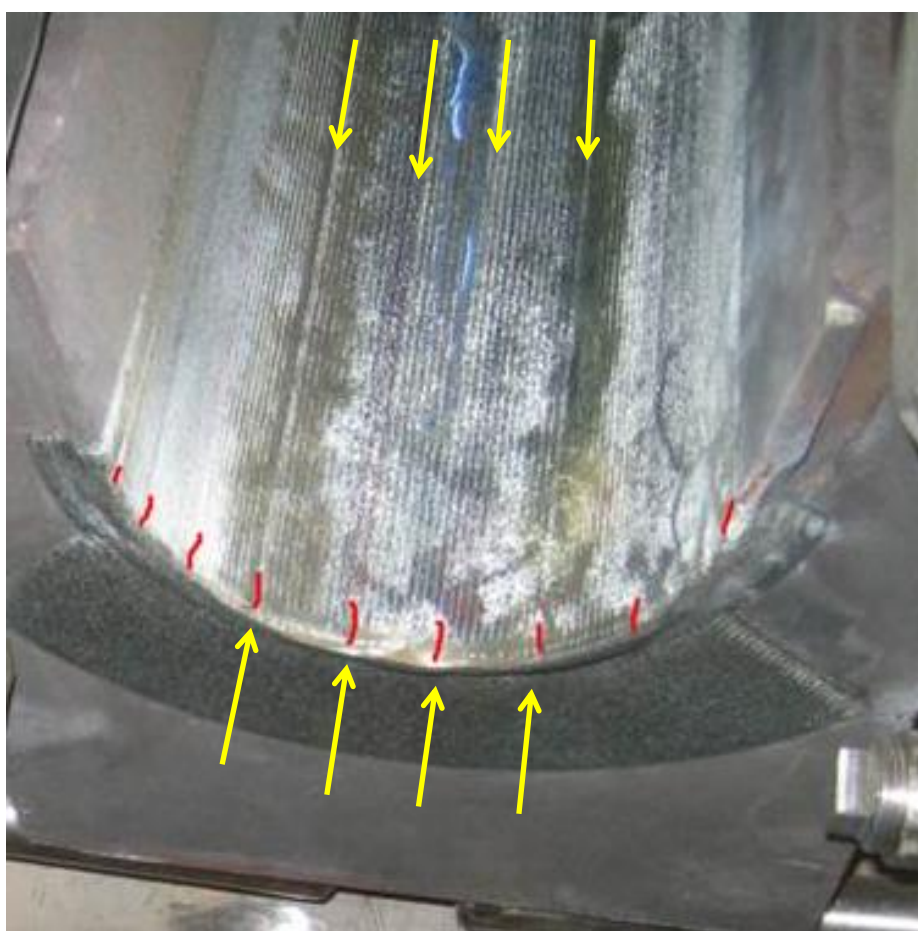
Figur 12 De röda strecken visar var sprickor återfanns efter drift. De gula pilarna visar märken efter bockningen vid rännans tillverkning

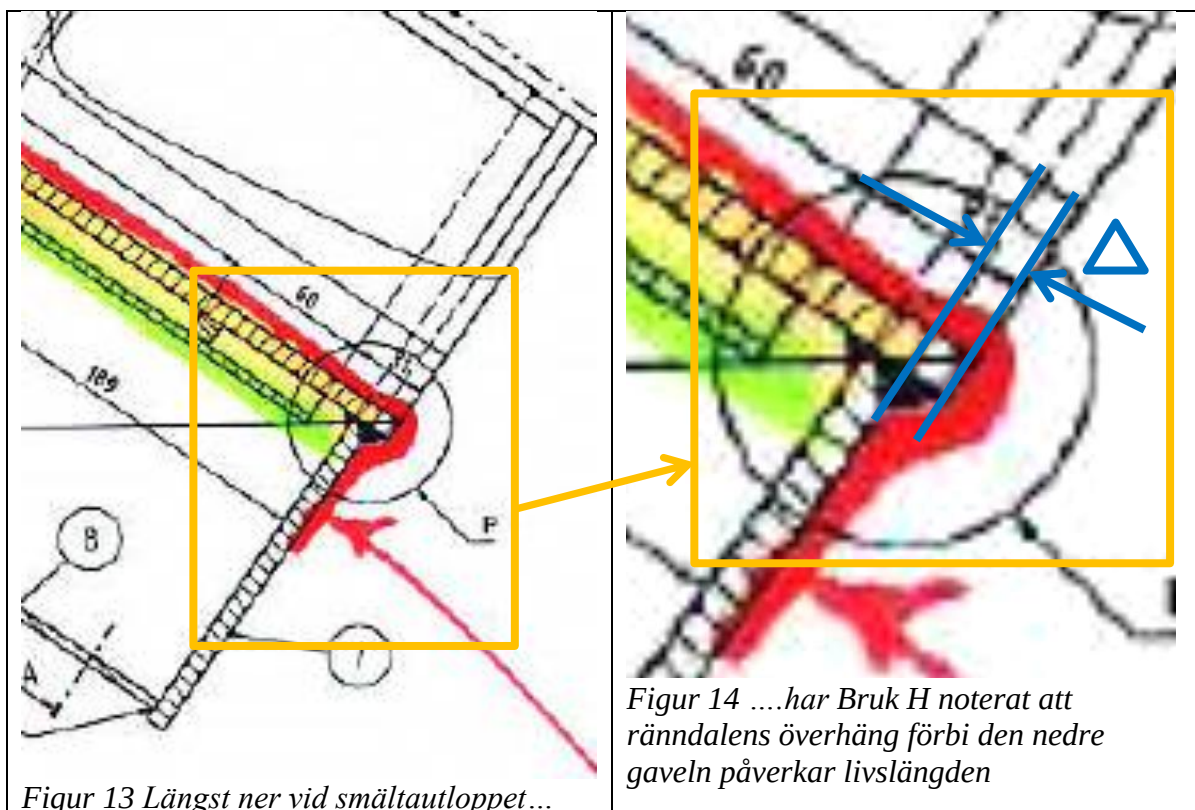
Bilderna ovan visar det befintliga överhänget. Tidigare var överhänget större och därmed kylningen sämre vilket resulterade i sprickor/korrosion.
