**Sularännivaurioiden yhteenveto – 27.3.2018**

SUOMEN SOODAKATTILAYHDISTYS  
FINNISH RECOVERY BOILER COMMITTEE

**Sodahuskommittén – sularännikysely yhteenveto – 27.3.2018**

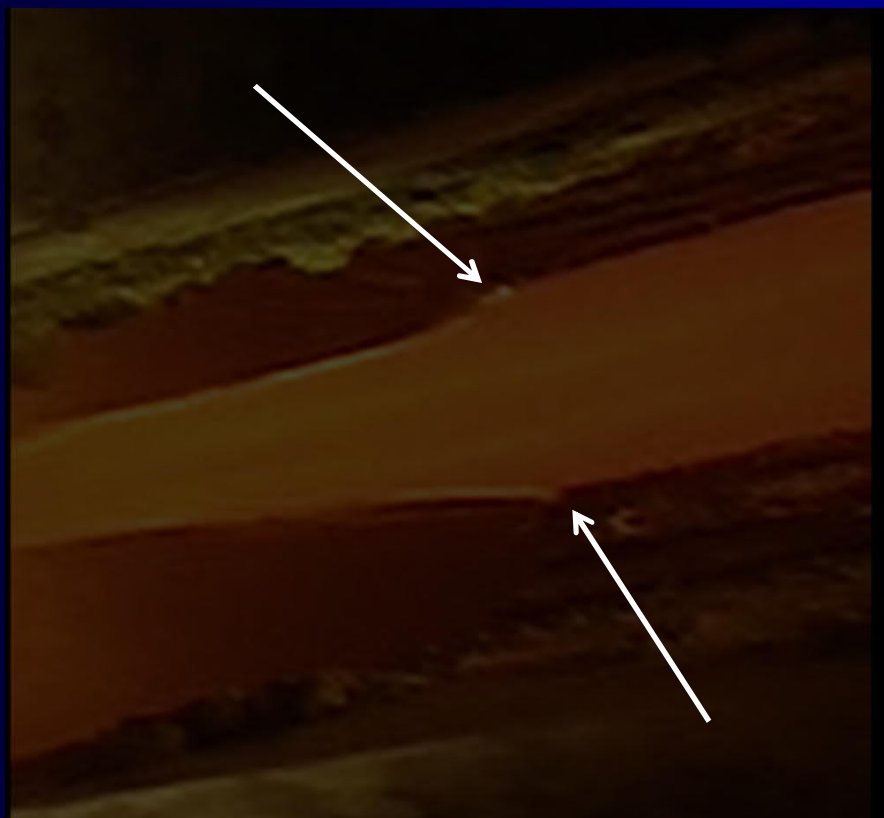
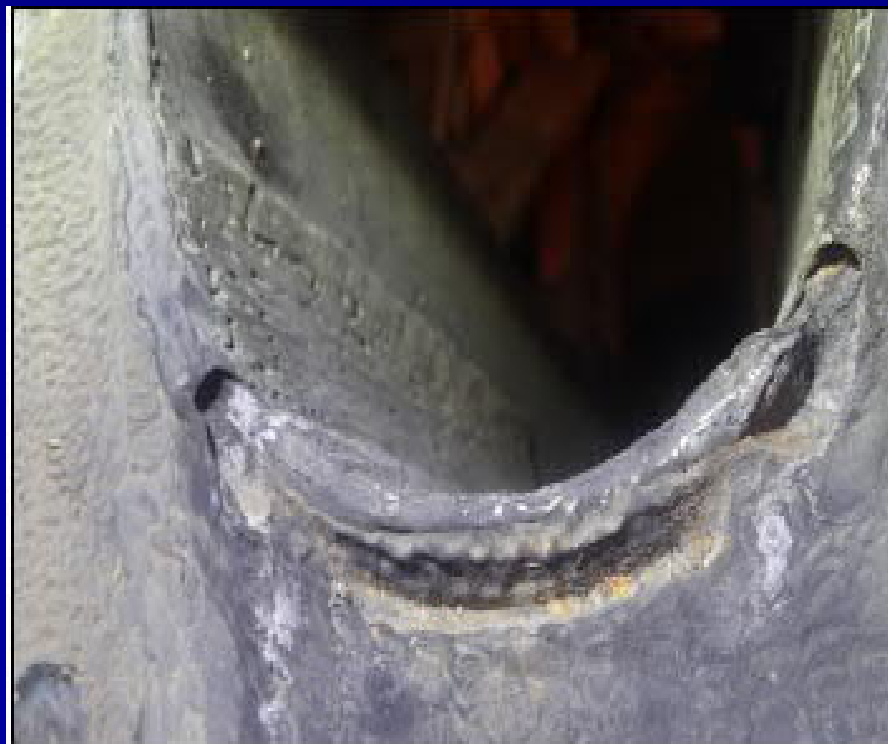
- Kourun jättöreunaan syntyy eroosiokorroosiokuoppia / päätylevy syöpyy
- Ilmiölle ei ole tiedossa tieteellistä syytä
  - Vallitsevan teorian mukaan ilmiön aiheuttaa kourun pinnalle kondensoitunut liuotinhölkien / huuhteluvesien kosteus kohtaavat sulan ja tapahtuu pieniä sulavesiräjähdyksiä.
  - Toinen ilmiö on kourulevyn pintaan kertyvä jähmettynyt sula, joka roiskuttaa sulaa kourun alapäässä (roiskeet ”kääntyvät” myös taaksepäin eli kourun ”pätylevyä” kohti)
- Vauriotyyppiä esiintynyt ainakin:
  - Enocell, Rauma, Kemi, Kymi, Äänekoski (vanha), Imatra SK6

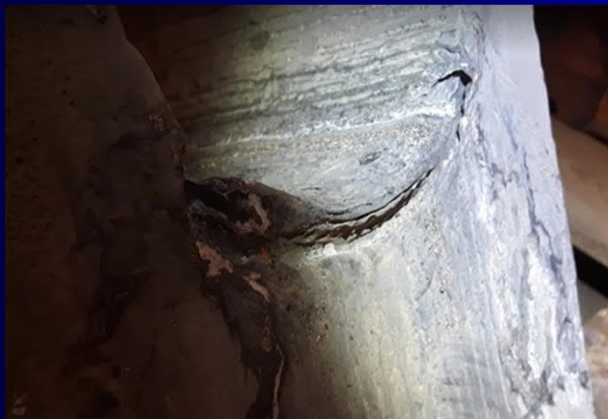
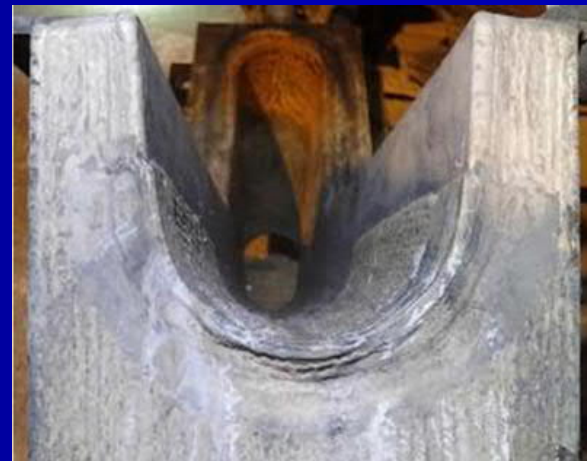
- Imatralla kahta eri sularännityyppiä, sama lipeä:
  - SK6 ränneissä jyrkkä jättöreuna -> syöpyy
  - SK5 ränneissä ”jouheva” jättöreuna -> ei syövy
- Kemissä muutettiin kourun pohjan ja otsapinnan muotoilua -> vaikutti kestävän paremmin 2016 vs. 2017 rännit

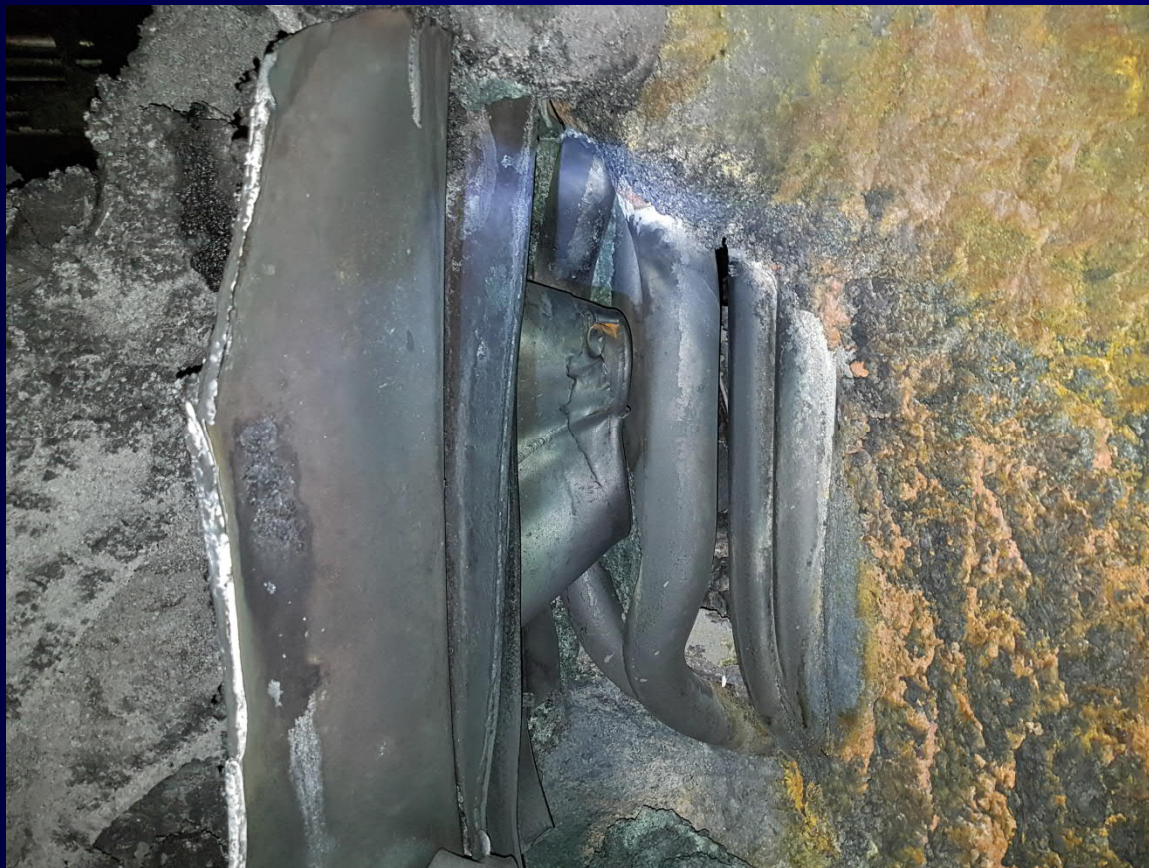
- Kattilalla erittäin voimakas sulasyöksy. Rännien lämpötilat nousivat. Jo ennestään kuumana käynyt 1-ränni ei kestänyt vaan kärki hajosi tulipesän puolelta ja jäähdytysvesi meni tulipesään aiheuttaen 'pienen' räjähdysksen.
- Räjähdysksen voimasta ränni irtosi seinästä ja sula pääsi valumaan aukosta liuottajan päälle ja lattioille. Sula tuhosi kaapeleita ja sähkömoottoreita sekä valaistusta.
- Syynä 1-rännin lämpötilan nousuun oli jäähdytysveden rotametrin puuttuva osa joka estää virtausta osoittavan keilan nousemista putkeen. Tässä tilanteessa jäähdytysveden virtaus estyi kokonaan.

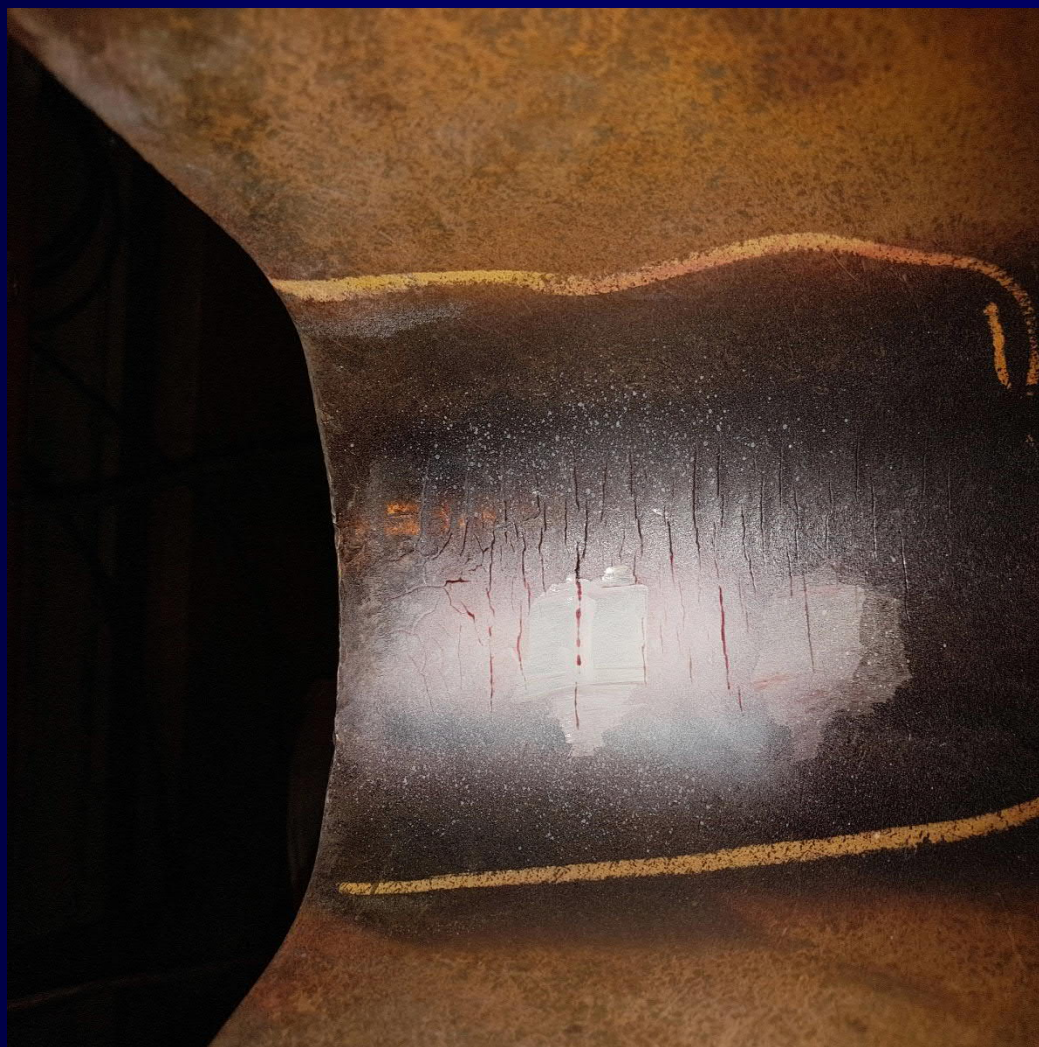
Joulukuussa 2016 asennettu ränni, ajettu n. 10 kuukautta. Ränniä ei ole kovahitsattu.  
Säröt ainoastaan rännin kärkiosassa  
Ränni numero 1 (oikea nurkka)

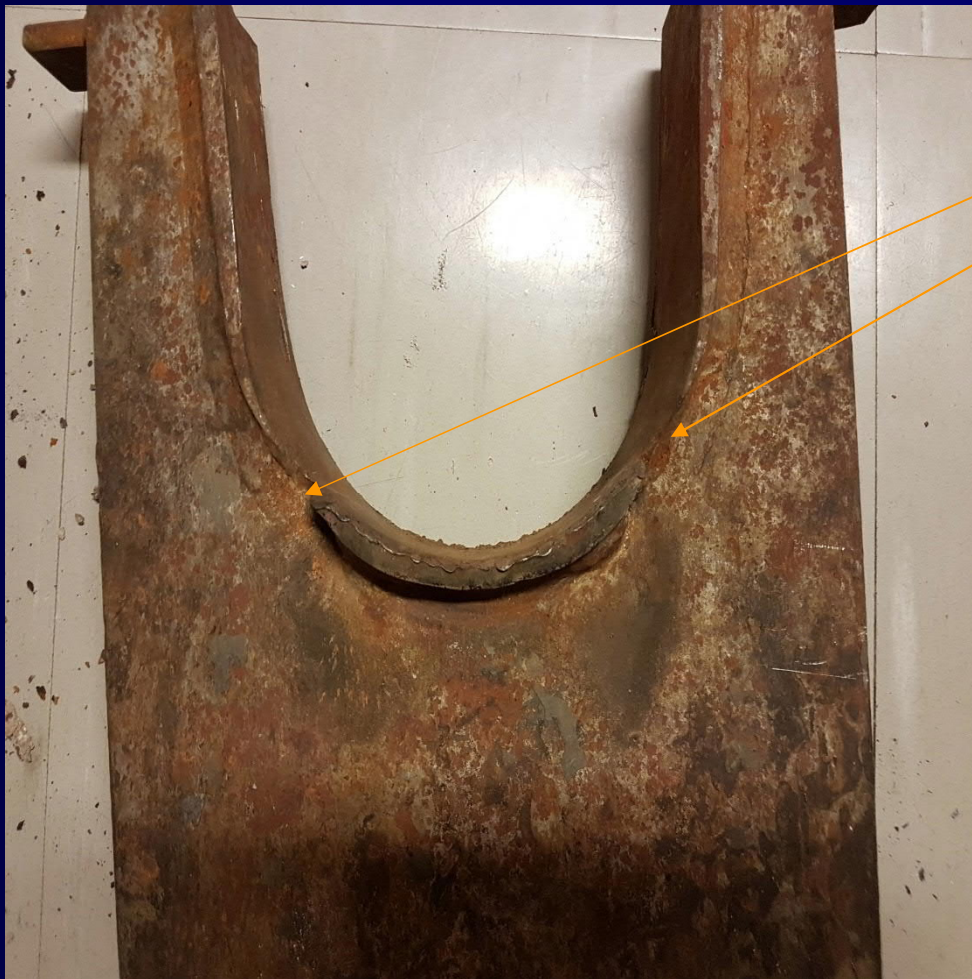
Pinnoittamattoman rännin pää. Ajoaika reilu vuosi.  
Keskimmäinen ränni.

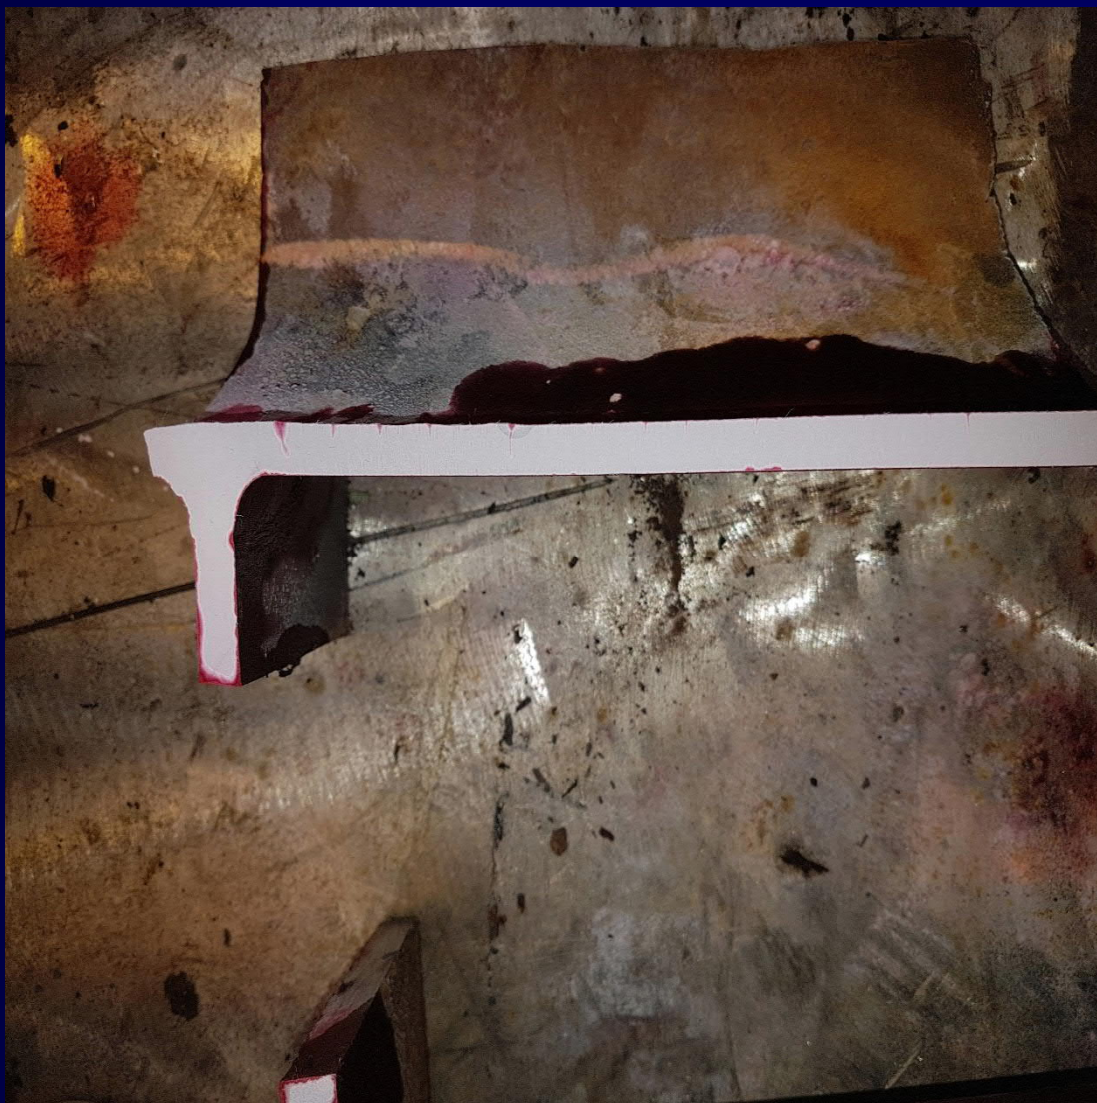
Halkileikkaus pituussunnassa halkaistusta rännistä (ei kovahitsattu).  
Särön syvyys n. 5 mm, ainevahvuus 8 mm (P265GH)

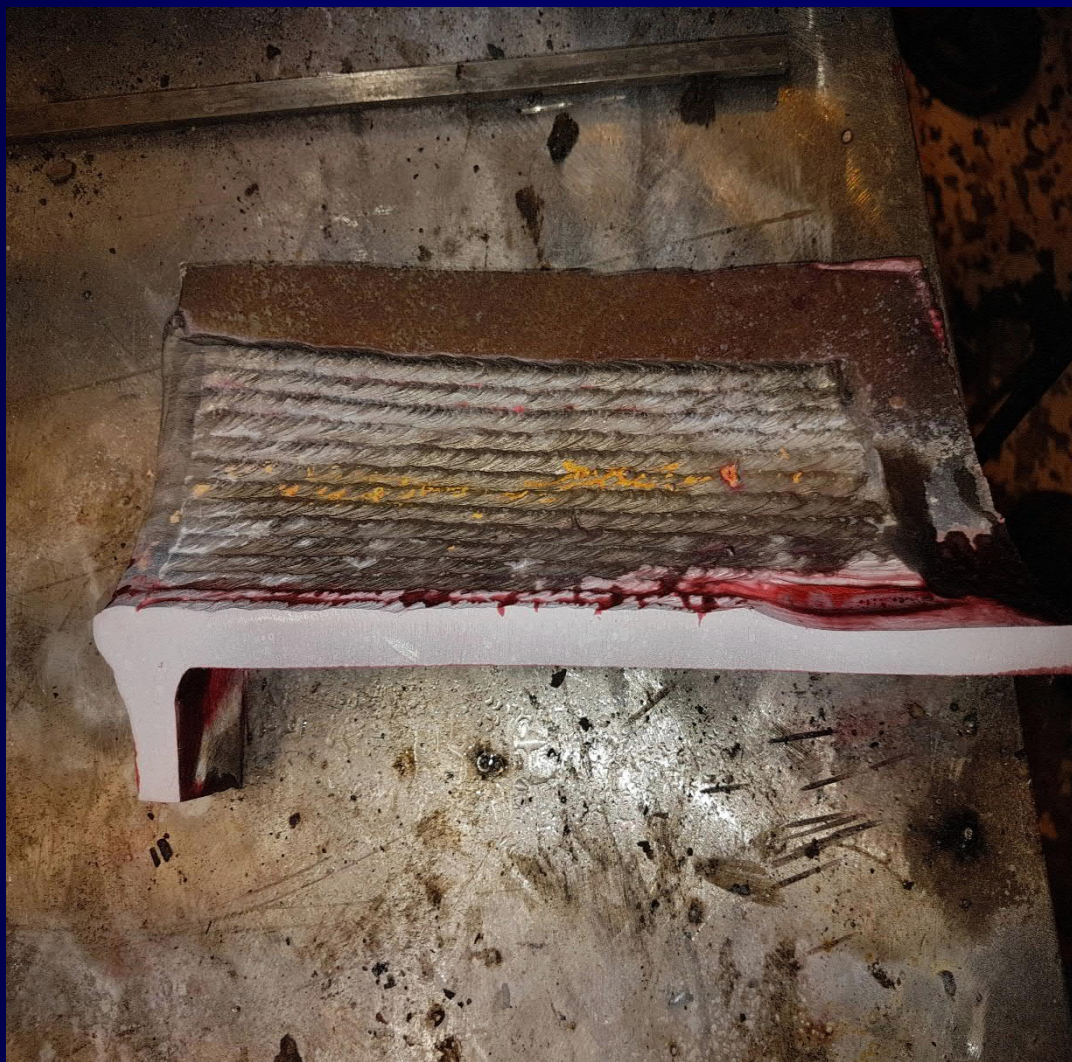
Halkileikkaus kovahitsatusta rännistä  
Ajettu n. 1 vuosi  
Säröt eivät mene perusmateriaaliin  
Ränni numero 2

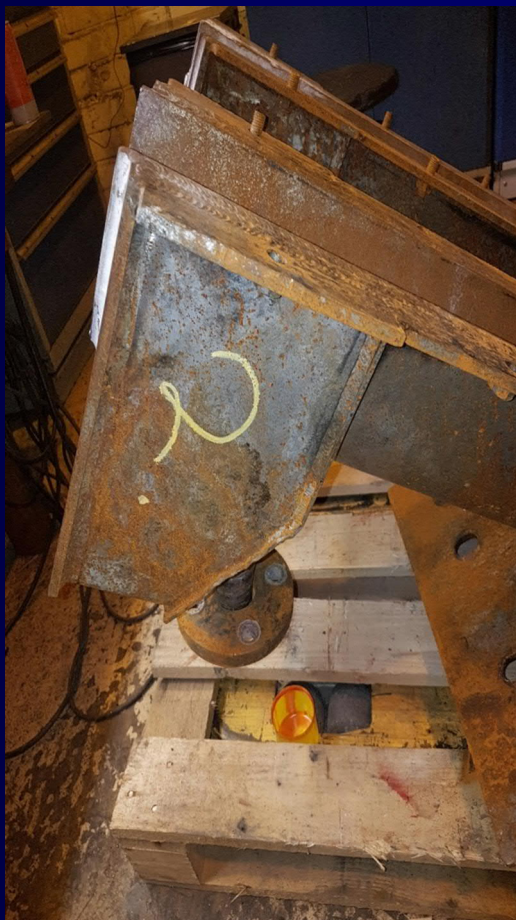
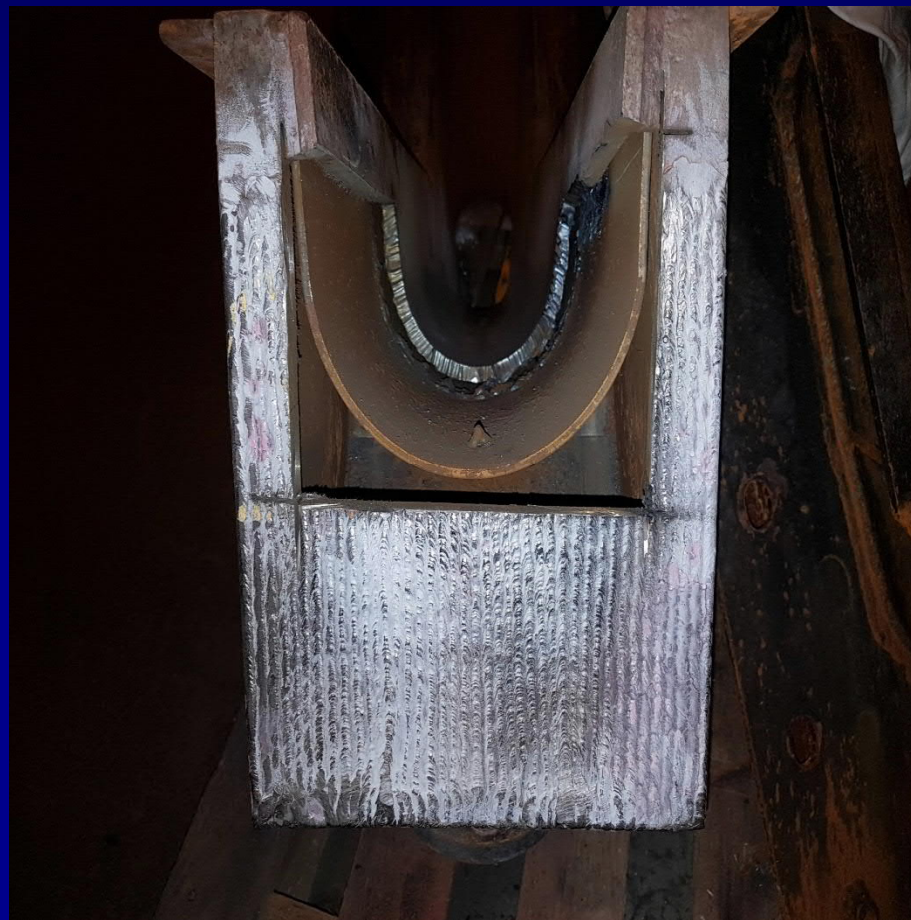
Säröt ainoastaan kuvassa olevalla leveämmällä alueella, muuten Ok

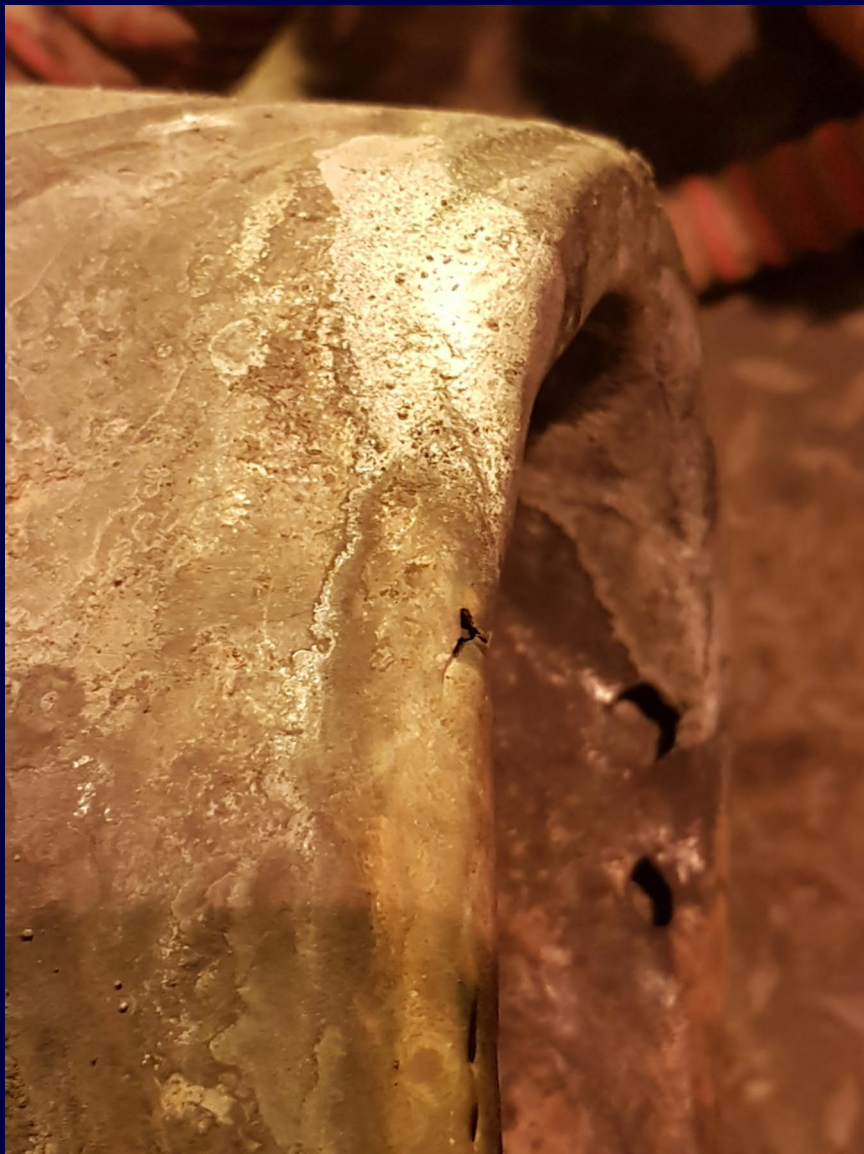
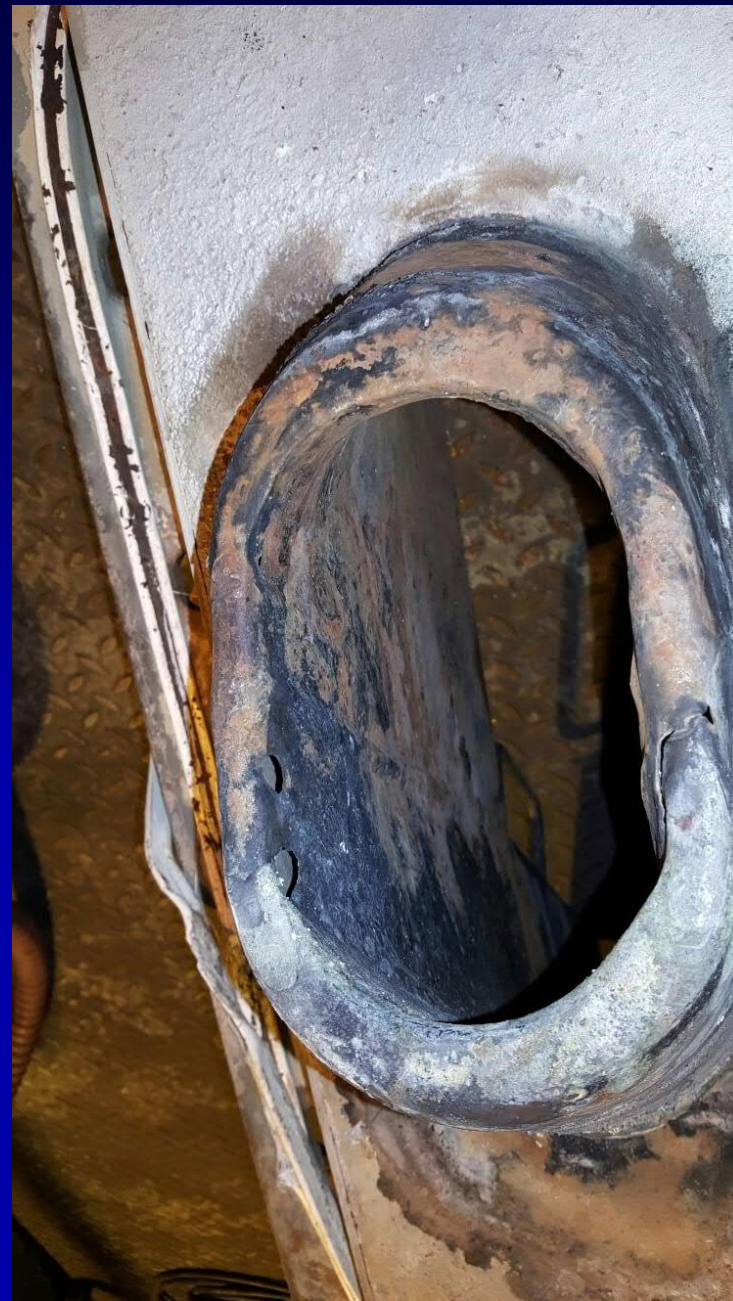
- Vauriota edeltävä päivä/päivät oli valvomohenkilökunnan mukaan sujunut normaalisti ilman erityisiä poikkeamia.
- Kun vuoto sularännin alueella havaittiin aloitettiin kattilan "normaali" alasajo.
- Vuoto oli sularännin kattilanpuoleisessa päässä sula-aukon alareunassa molemmin puolin. Sularänni vaihdettiin ja toinen sularänni puhdistettiin ja tarkastettiin silmämääräisesti eikä poikkeavaa löytynyt.
- Prosessi dataa tutkimalla voi havaita jäähdytysvesi kierron käyneen kiehumisen puolella kuukautta aiemmin noin 4 min jakson.

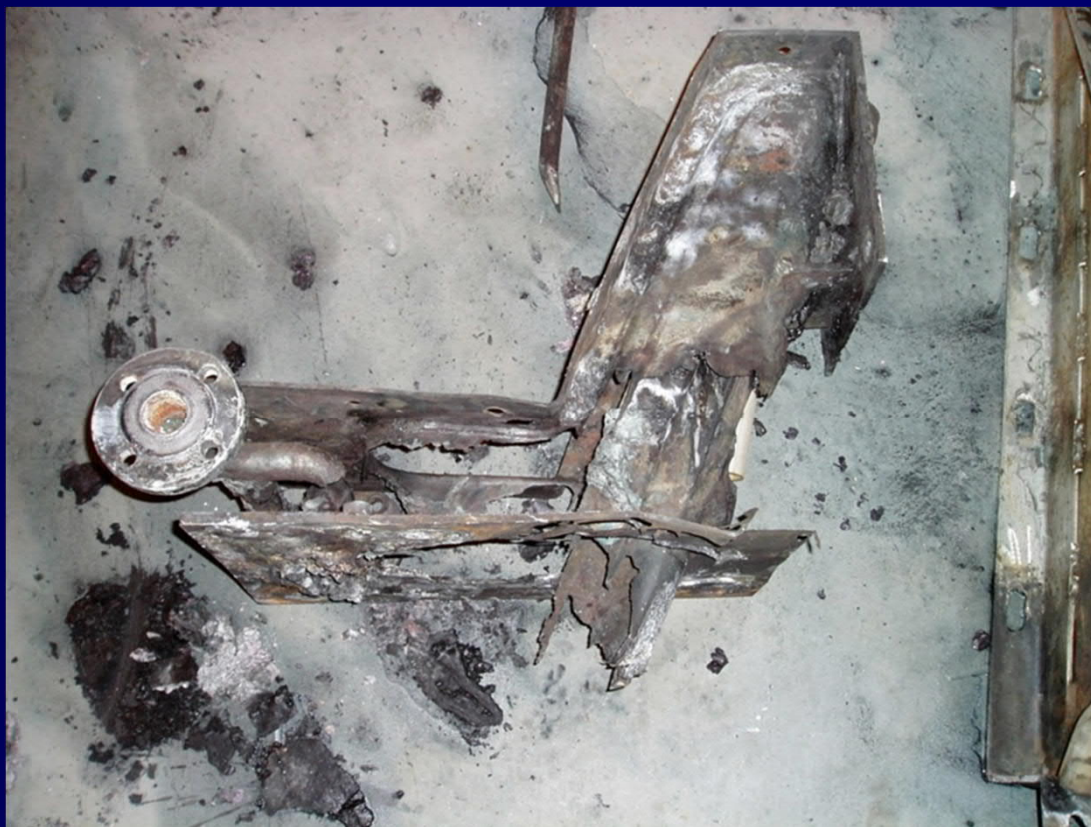
24.7.2004

- SK 5:si oli normaalissa ajossa 22.7 ja n. 18,5 l/s polttokuormalla. Yövuoron alussa tuli hälytys valvomoon sularänni 4:n lämpötilasta ja virtauksesta. Kattilanhoitajan käydessä tarkastamassa tilanteen paikan päältä oli ränni paukkunut ja ampunut sulaa. Yövuoro tulppasi rännin ´naru´ tulpalla, samalla oli aloitettu kuorman pienennys.
- Seuraavana aamuna 23.7 yritettiin tutkia tulpattua rännin tarkemmin, mutta lipeätulien johdosta se oli vaikeaa. Tulppausta parannettiin ja lisättiin paineilma jäähdytystä tulpalle.
- Yövuorolla 24.7 sula alkoi vuotaa rännin alta ulos liuottajan kannelle ja siitä sitten alakerran lattialle. umpeen.

- Kattila otettiin kaasutulille ja laitettiin alasajo käyntiin. Aamulla 24.7 päästiin korjaajien kanssa purkamaan vaurioitunutta ränniä. Kun ränni oli saatu irroitettua paikoiltaan havaittiin sen menneen melkein poikki, siitä kohdasta ränniä mikä on kattilan sisällä. Samoin kotelo mihin ränni oli kiinnitetty oli palanut alalaidastaan pahoin.
- Korjaustyöstä olisi tullut aika mittava, joten kun oli oltu yhteydessä Varkauteen Andritsin pajalle päätettiin massata koko ränni aukko.
- Viikolla 39 on kattilan suunniteltu seisokkiviikko, jolloin vaihdetaan kaikki rännit.

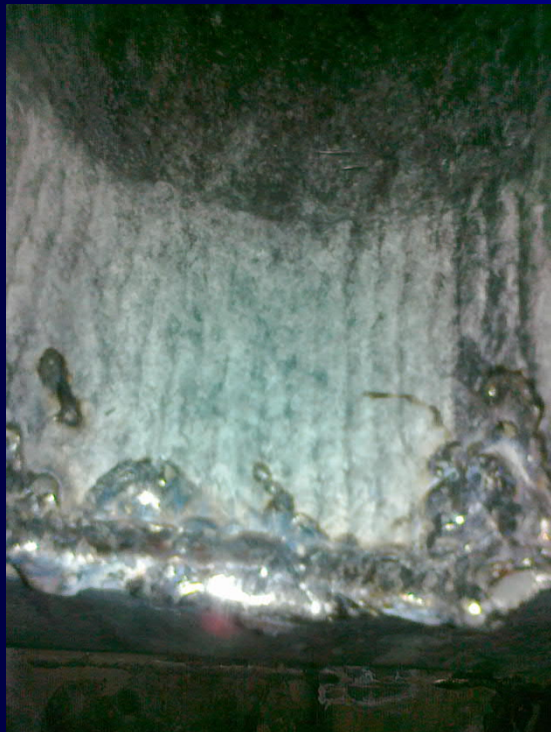
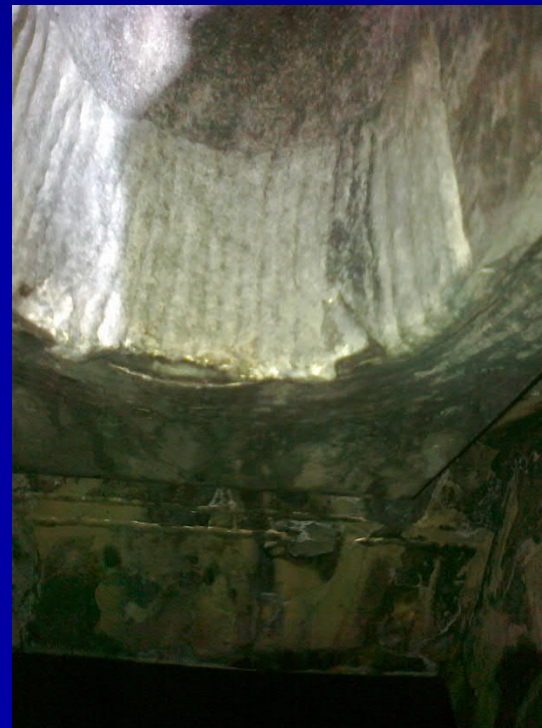
- 15.5.2012 - hajotushöyry suuttimet puhki -> vaihdettu
  - Syksyn seisokissa usean rännin jättöreuna syöpynyt

- Kattilan sularännien 3 ja 4 hajotushöyrysuuttimet olivat palaneet poikki. Kattilalla oli huoltoseisokki jolloin vaihdettiin uudet paksuseinämäiset putkisuuttimet, ja tarkastettiin muut että niillä päästään seisokkiin asti. Syksy seisokissa vaihdettiin sularännit ja todettiin että 2:sta rännistä jättöreuna oli puhki ja kahdesta lähes puhkeamassa.
- Koskaan aikaisemmin rännit eivät ole olleet näin huonossa kunnossa vuoden käytön jälkeen. Poltto-olosuhteet ennallaan, rännimateriaalin laatu/tekotapa?

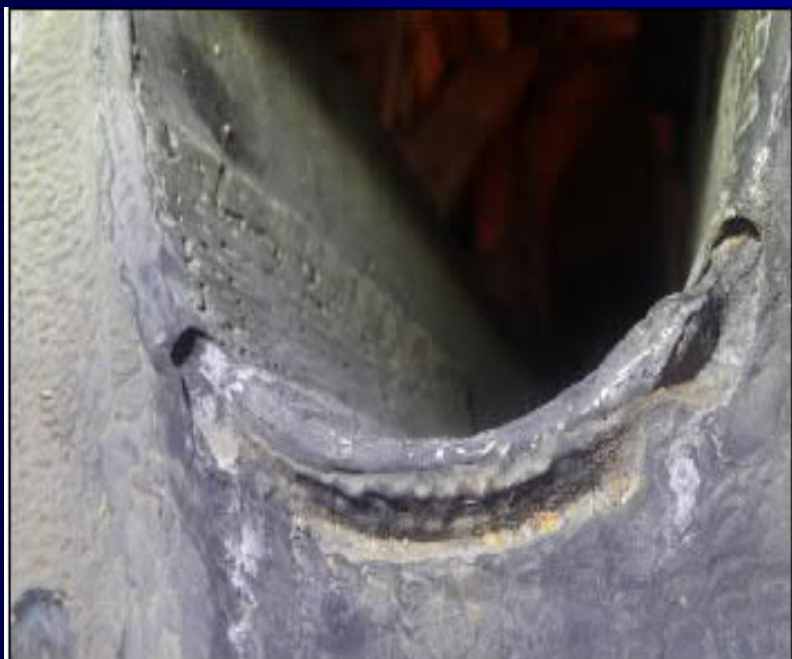
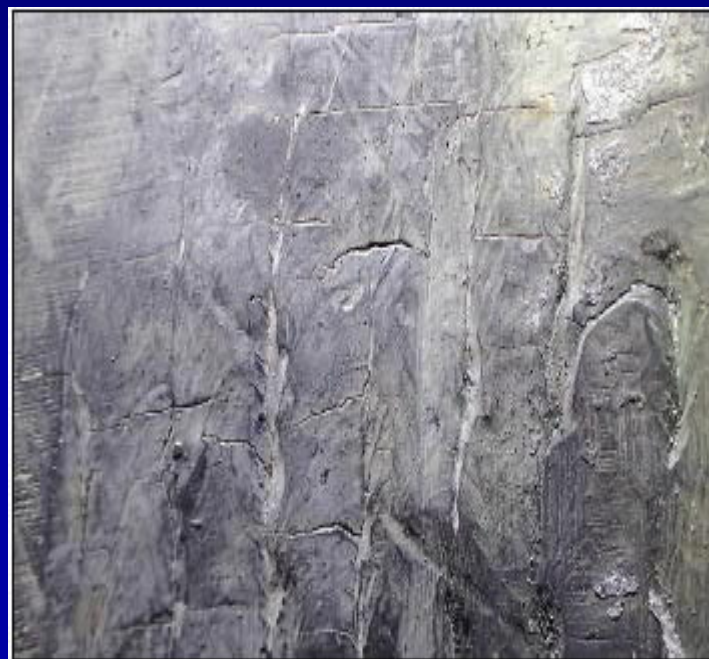
- Ei raportoituja vauriota tietokantaan
- Muita huomioita:
  - Vuonna 2016 ränneissä havaittu tavanomaista enemmän kulumista. Vauriot rännin loppuosassa josta sulavirta irtoaa liuottajaan.
  - Rännin nokat päällehitsattu pinnoite Alloy 625

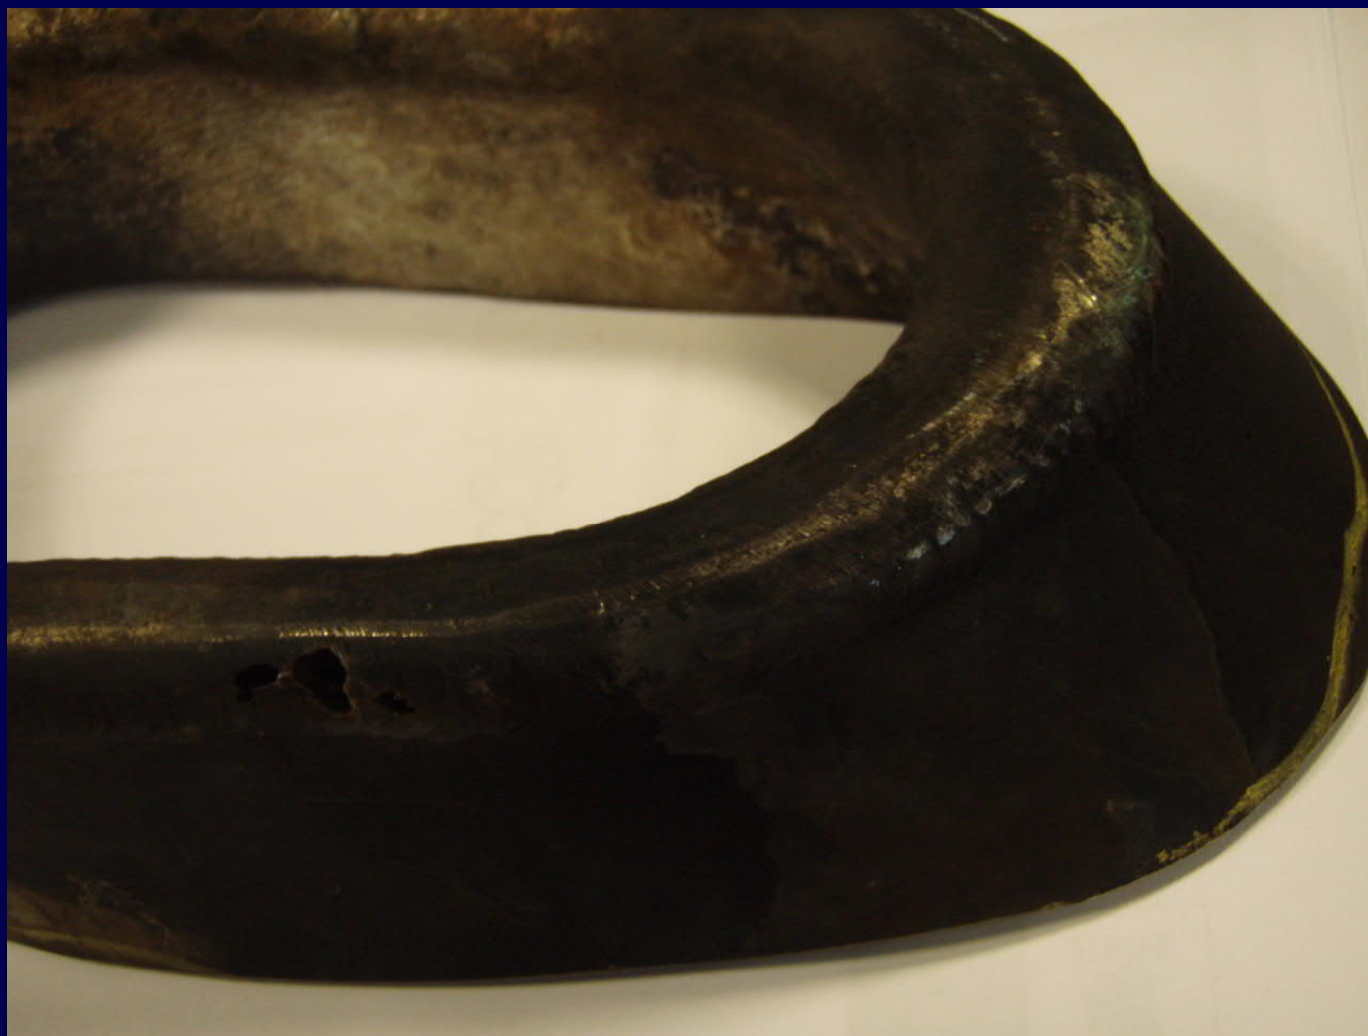
- Kattila oli normaalissa käytössä kun huomattiin vuoto ränniveden johtokyvystä ja tulpattiin ränni. Yöllä tulppa irtosi kun sula ja rännin kiertovesi poksahdelti, jonka seurauksena ajettiin kattila alas. Rännin päässä oli reikä, joka havaittiin kun ränni oli irroitettu.
- Kiinnittäisin jatkossa rännien tarkastukseen konepajalla (ehkä 100 % kuvaus ja painekoe) tai jotain parempaa.
- Rikkoutuneessa kourussa kavitaation merkkejä, jäähdytysveden lämpötila ollut 70 C, jolloin on mahdollista että vesi höyrystyy silloin tällöin. Hapenpoistokemikaalin puuttuminen sekä sularännikotelon liian suuri tyhjä edistivät vaurion syntymistä.

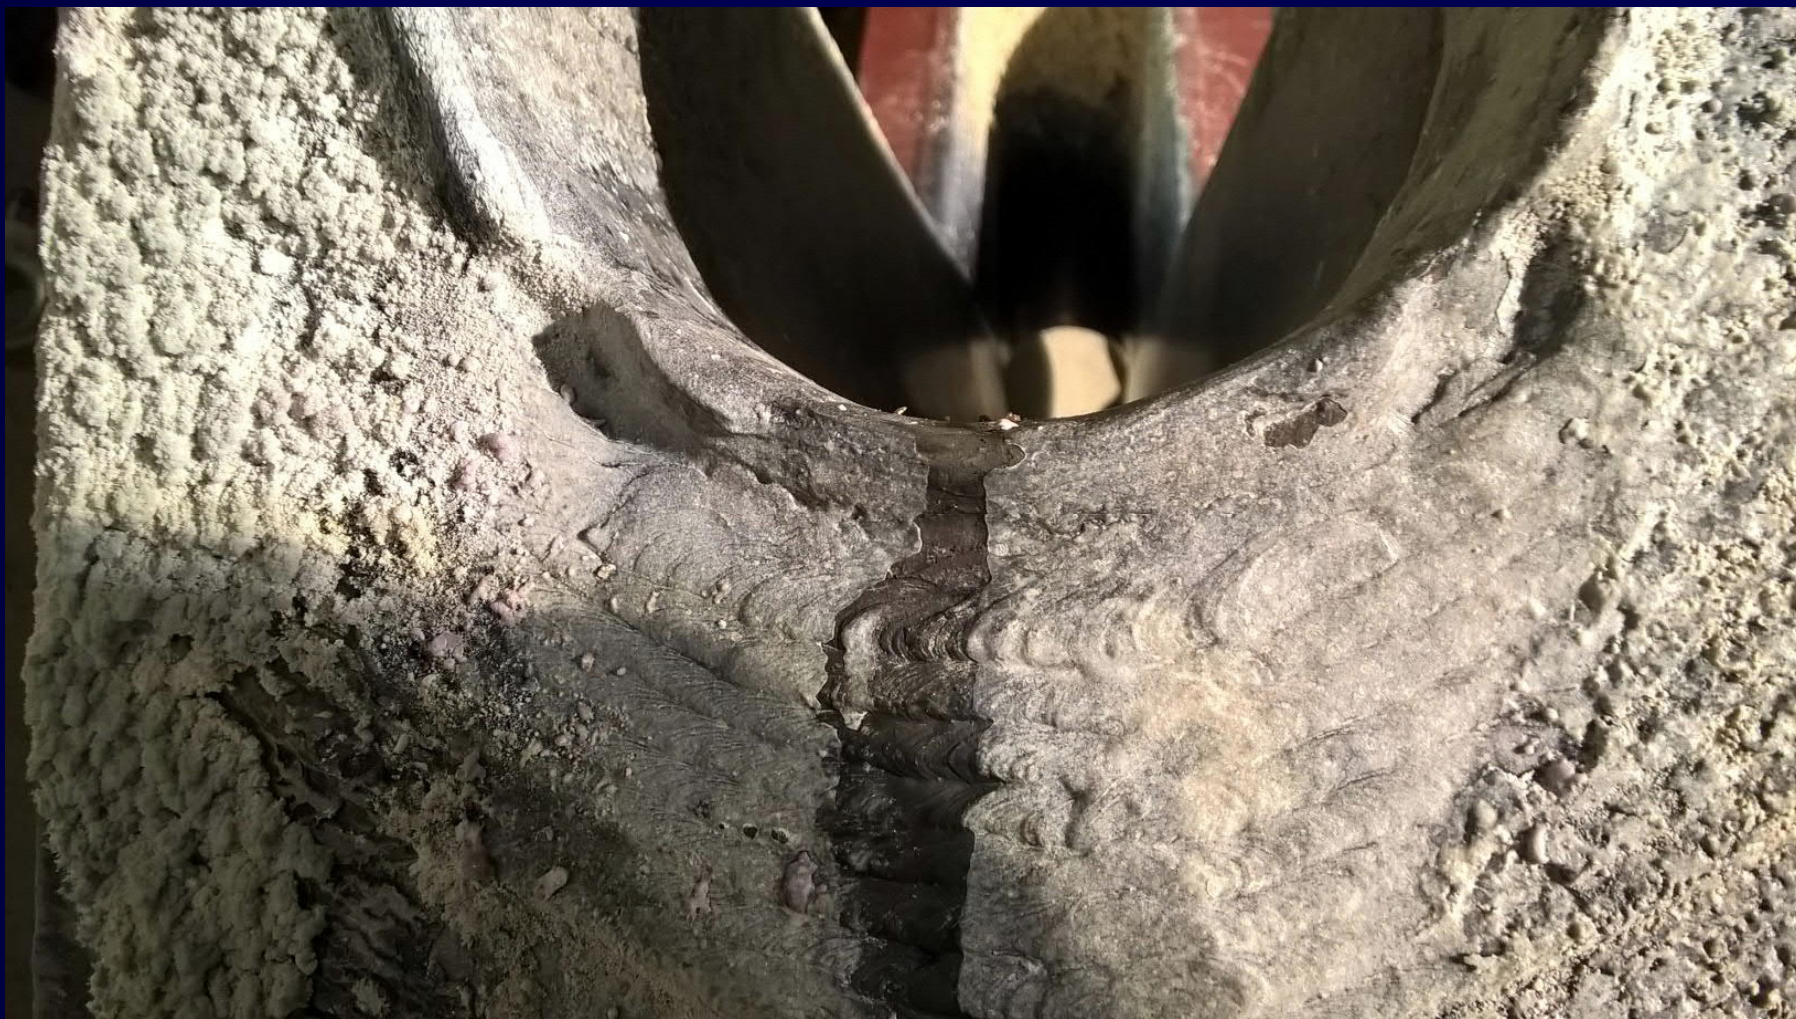
- Soodakattila ajettu kaasutulille 21.3.2016 muiden osastojen huoltotöiden vuoksi. Sulan tulon ehdyttyä tarkastettiin mm. sularännit, jolloin havaittiin seitsemästä rännistä yhden (ränni 1) olevan kärjestään huomattavasti muita huonommassa kunnossa. Kärki oli kulunut reilusti ja kärjen alla molemmin puolin oli kohtalaisen syviä syöpymiä. Rännit oli vaihdettu 2015 elokuun huoltoseisokissa, joten ränni oli käytössä noin 7 kk.
- Kattilan pohjaa jäähdytettiin paikallisesti 1. rännin alueelta sammuttamalla käynnistyspolttimia ko. vaikutusalueelta. Lisäksi palamisilmojen esilämmitys kytkettiin pois käytöstä. Näin menetellen sularännin vaihto saatiin suoritettua kattilan ollessa kaasutulilla

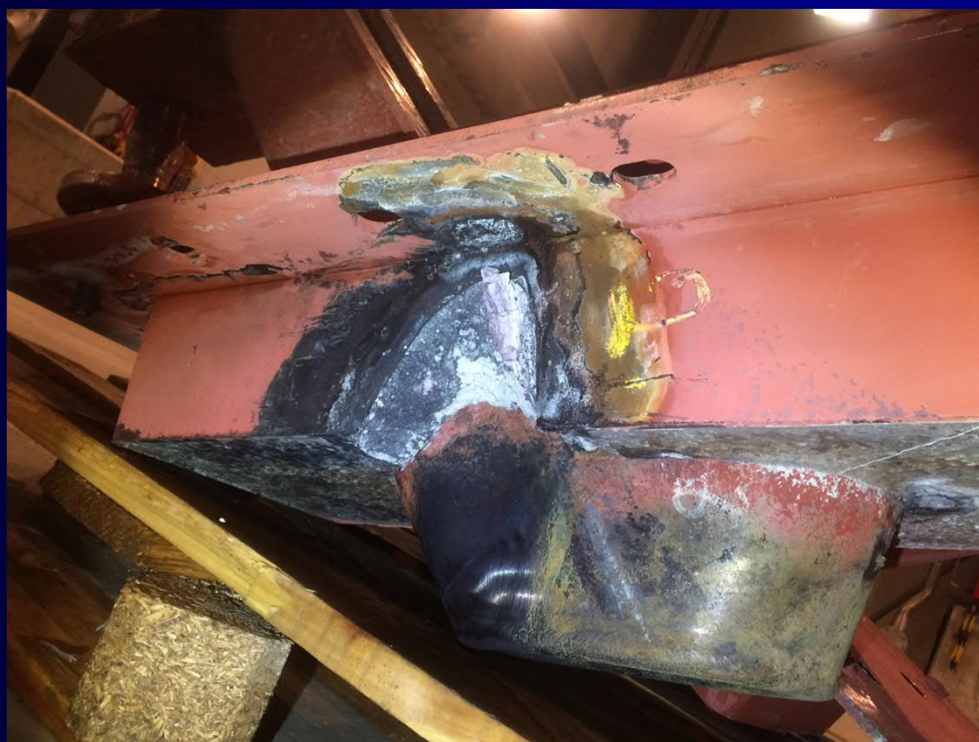
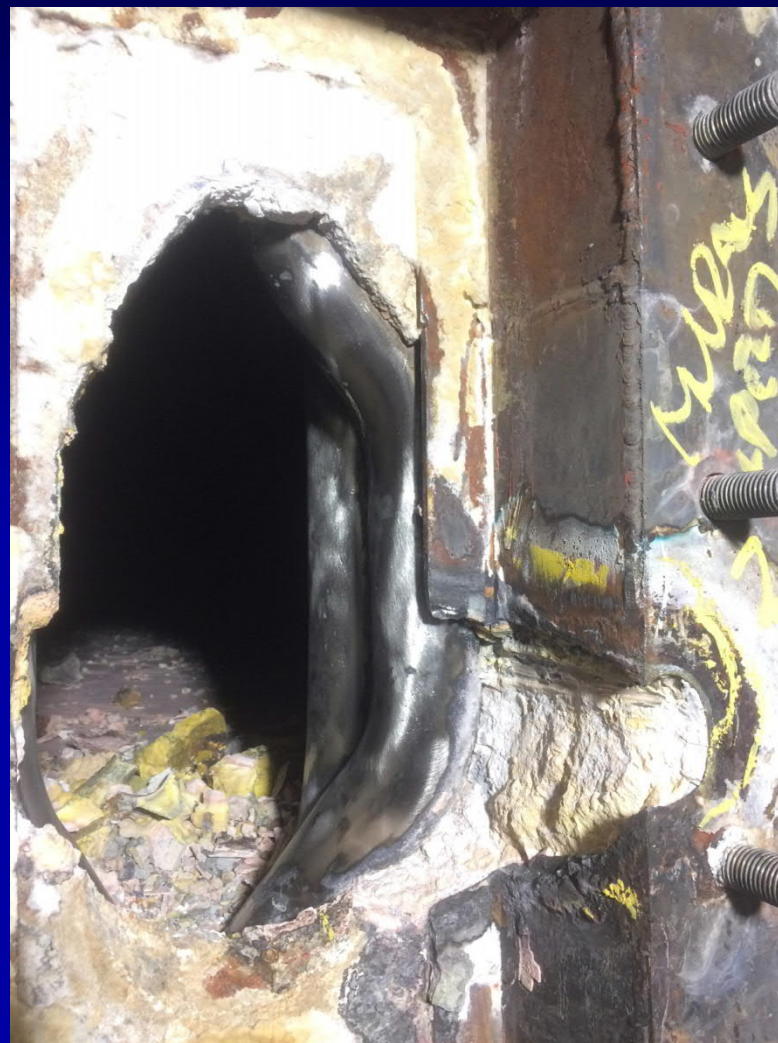
- Soodakattilan ränninvaihtoseisokin yhteydessä havaittiin kolmen rännin (2, 6 ja 7) massakotelon, kehysraudan ja osin myös sularännin osuudella vaurioita. Pahin vaurio rännissä 2., jossa sula oli syönyt tiensä jo rännin naamalevyyn.
- Massaukset korjattiin ulkoakäsin, kehysraudat korjattiin vaurioituneelta osalta ja uudet rännit asennettiin paikalleen.
- Kaikki seitsemän ränniä oli ~14 kk ajojakson jälkeen (ränni 1 vaihdettu 22.3.2016, lyhyempi ajojakso) kärjen osalta huonossa kunnossa. Tämä vahvisti näkemystä, että ainakin kyseisessä kohteessa rännien ajojakson ylittäminen vuodella kasvattaa rännivaurio riskiä kohtuuttomasti.

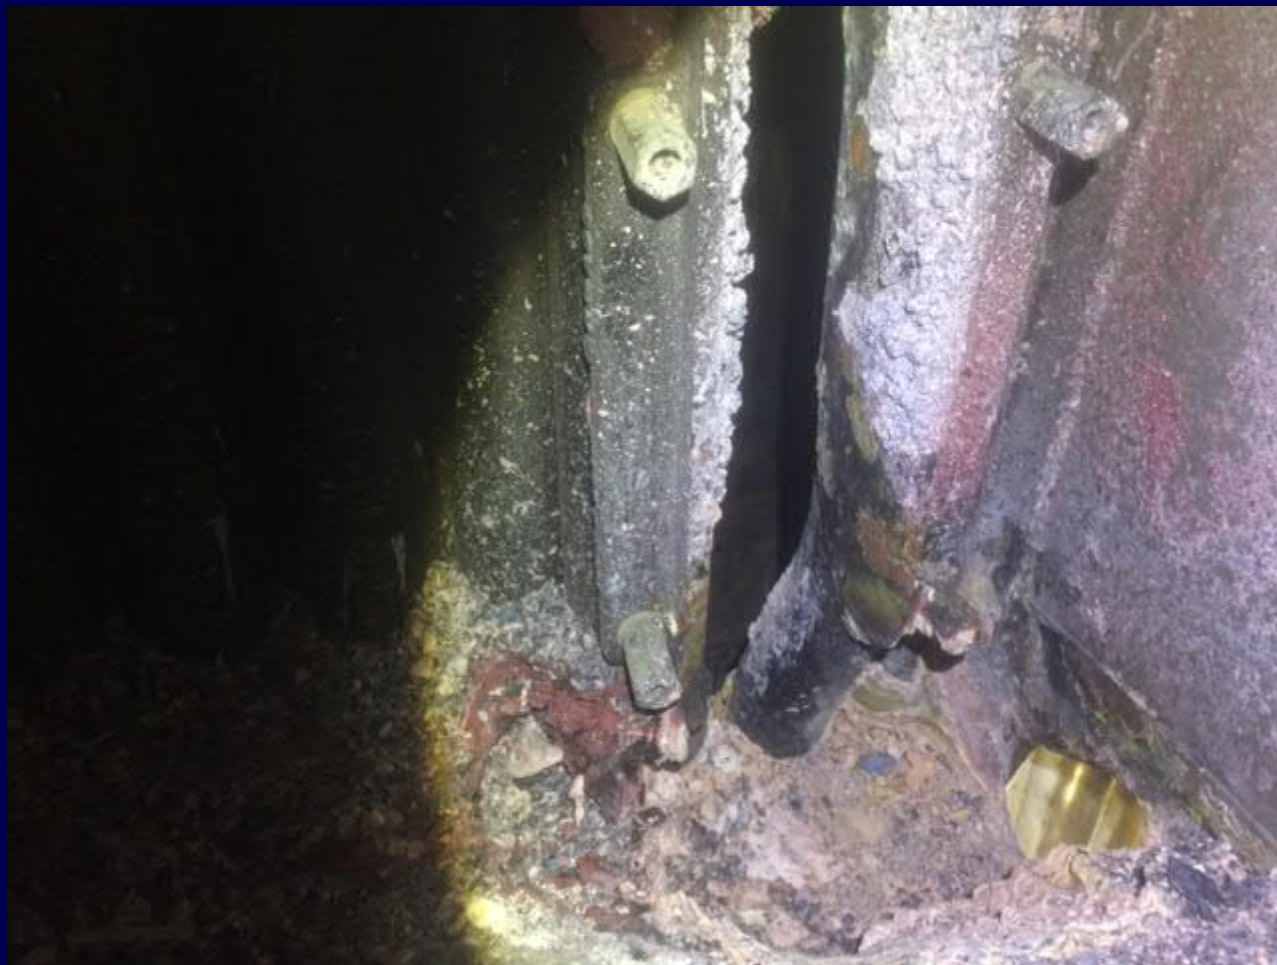
- Soodakattila oli normaalissa ajossa, kunnes operaattori havaitsi sulavuodon alakerrassa la. 2.12. klo. 21.25. Lipeän polttoa pienennetty hallitusti. Vuotava sula jäi pääosin kattilan alla olevaan betonireunusaltaaseen ja lisäksi laitettu hiekkaa sulavuodon hallitsemiseksi, jotta sula ei päädy kanaaliin. Ensimmäisenä epäiltiin sularänni 1 vuotoa ja ränni tulpattu erillisellä tarkoitukseen soveltuvalla tuppaustyynyllä. Hetkeä myöhemmin sulavuoto loppui ja tilanne tasaantui.
- Kattila ajettiin alas korjausseisokkiin ma. 4.12. aamusta ja alasajon yhteydessä tehtiin sulapumppaus tulipesän vajauttamiseksi ja mahdollisen rännivuodon korjaustyön helpottamiseksi ja nopeuttamiseksi. Lisätutkimusten jälkeen sulavuodon paikaksi paljastui primääri-ilmakaapin sivuseinä, josta sula oli tullut läpi.

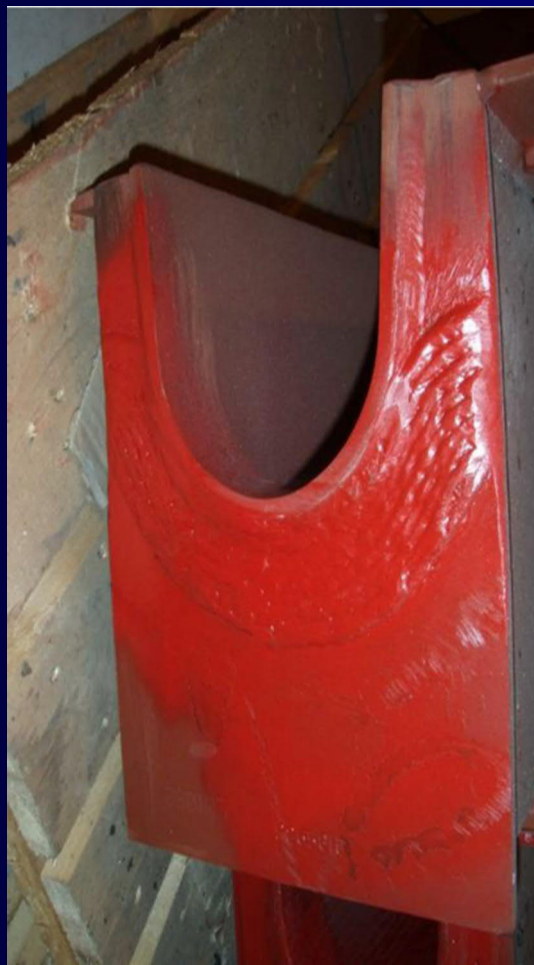
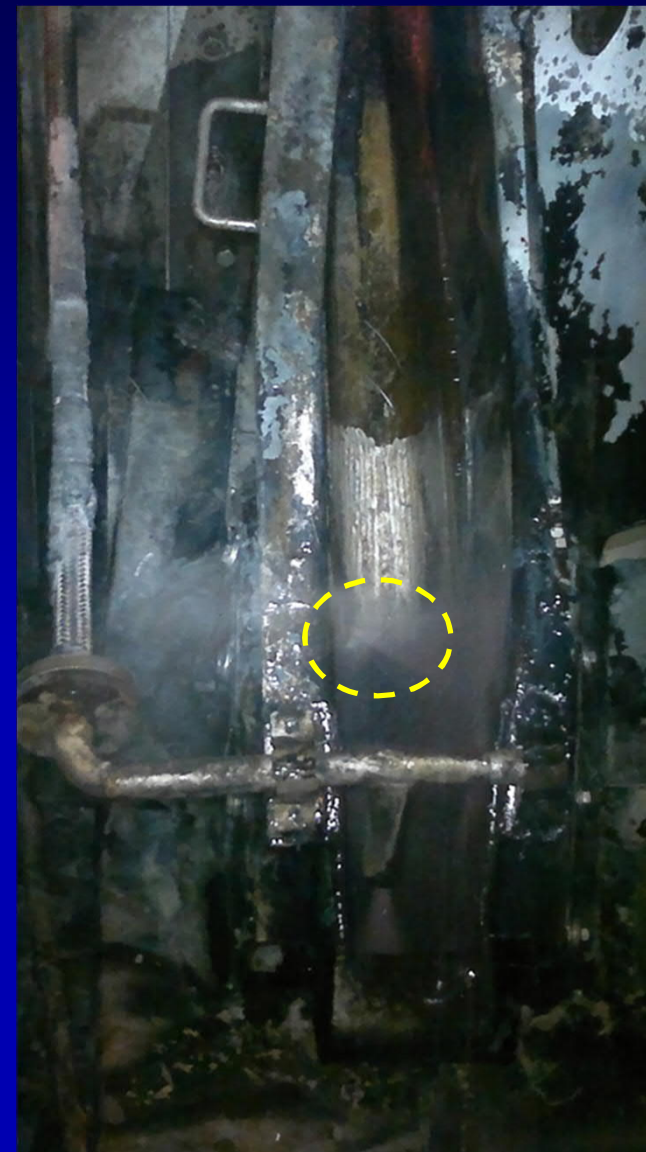
8.4.2011

- Valvontakamerasta havaittiin Sulakouru-6:lla tavallisuudesta poikkeavaa räiskintää.
- Havainnon perusteella ryhdyttiin epäilemään vesivuotoa sulakourussa. Epäily sai vahvistusta siitä seikasta, että jäähdytysvesisäiliön täyttöautomaatti käynnistyi tiheämmin kuin normaalisti.
- Myös jäähdytysvesikierron sähkönjohtokyky oli kohonnut. Asianmukaisesti varustautena tehdyt havainnot paikan päällä antoivat 100% varmuuden vuodosta.

- Välittömät toimenpiteet
  - klo 8:30 vuoto varmistunut ja siirryttiin lipeän poltosta öljyn polttoon. Kattilassa oli keskikokoinen keko. Tilattiin varastosta varakouru valumuotiksi. Rakennustekninen alihankkija valoi muotissa tulpan.
  - klo 10:30 sulan valuminen sulakouruissa loppui
  - klo 12:00 kouru oli kuonasta puhdas
  - klo 15:00 tulppa kovettui ja asetettiin paikoilleen. Tulppa piti siinä määrin hyvin ettei ohivirtausta ilmennyt. Jäähdytyskierto jätettiin päälle, jottei kourun kattilan sisään työntyvä osuus vaurioituisi.
- Kourun lisätutkimuksissa selvisi että osa kourunlevyn kärjestä oli jäänyt päällehitsaamatta, joka on edesauttanut eroosion etenemistä kourun kärjessä. Sama asia ilmenee myös muista kouruista.
