**Sularännivaurioiden yhteenveto – 27.3.2018**

SUOMEN SOODAKATTILAYHDISTYS  
FINNISH RECOVERY BOILER COMMITTEE

**Sodahuskommittén – sularännikysely yhteenveto – 27.3.2018**

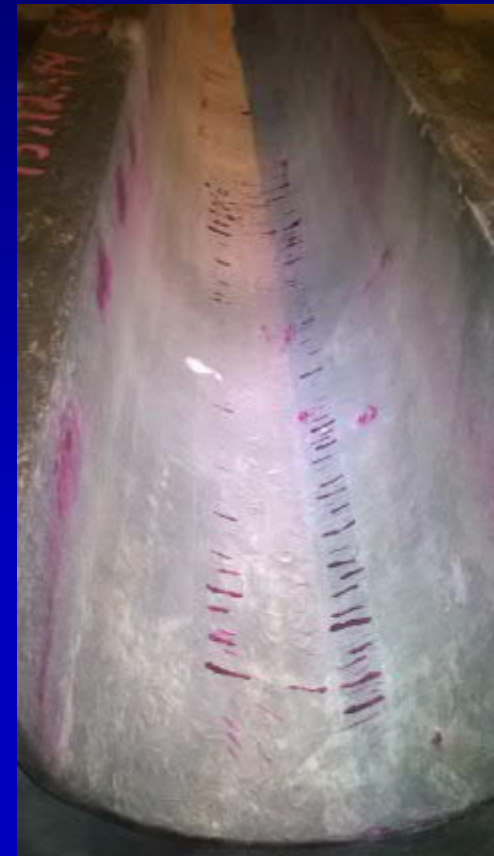
- 14.12.2014 ensimmäinen vaurioraportti aiheesta
  - 3-rännissä vuoto, 1-rännissä säröjä -> vaihtoon (~6kk)
  - Kunnossapitoyhtiö teettänyt alihankintana
- 5.3.2015 tarkastus
  - Rännien alapäässä pitkittäisiä näyttämiä -> vaihtoon
  - Ajoaika ~2,5 kk
  - Rännimateriaali S355 (St52), pitäisi olla S235 (St37)
  - Säröt ovat saaneet alkunsa rännin pokkauksesta
- 6.5.2015 tarkastus
  - Molemmissa ränneissä poikittaisia säröjä (silmin havaittavissa), alapäästä puoleen väliin -> vaihtoon
  - Ajoaika ~2 kk

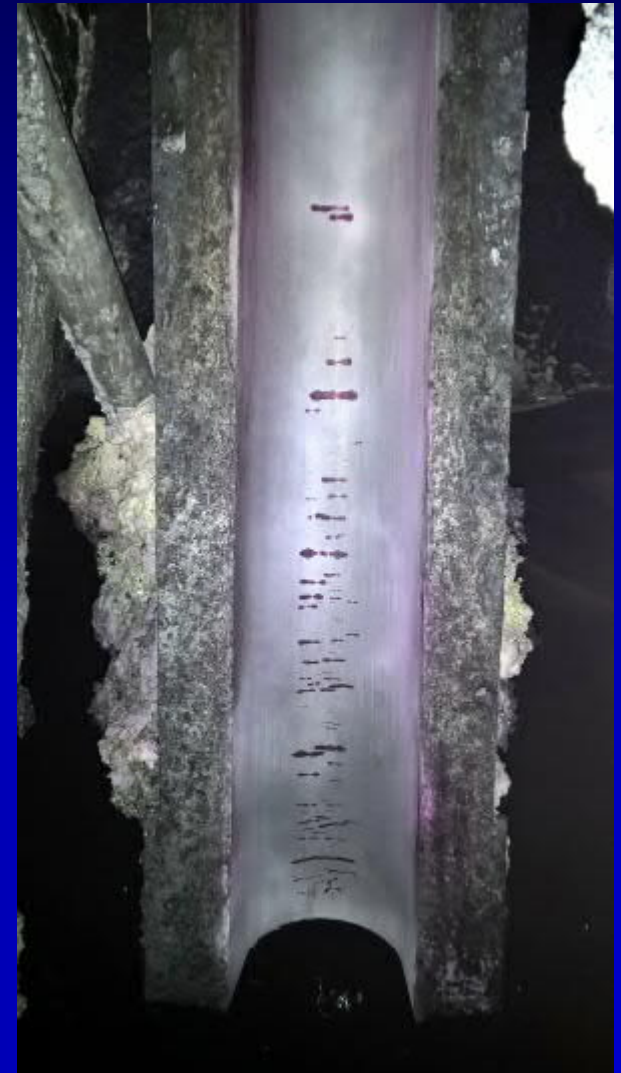
- 22.2.2016 tarkastus
  - Molemmissa ränneissä säröjä -> vaihtoon (3,5 kk)
  - Kattilavalmistajan rännit otettu ajoin 10/2015
  - Tyhjennysränni (nro 2) poistettu
- 14.4.2016 tarkastus
  - 1-ränni ok, 3-ränni poikittaisia säröjä -> vaihtoon
  - Ajoaika ~2 kk
- 16.6.2016 tarkastus ja vaihto
  - Molemmat säröillä: 1-ränni ~4 kk, 3-ränni ~2kk
  - Rännit lämpökäsitelty (jälkihehkutus)
- 20.10.2016 tarkastus ja vaihto
  - Molemmat säröillä alapäästä: ajoaika ~4 kk
  - Uudet rännit pinnoitettu/lämpökäsitelty

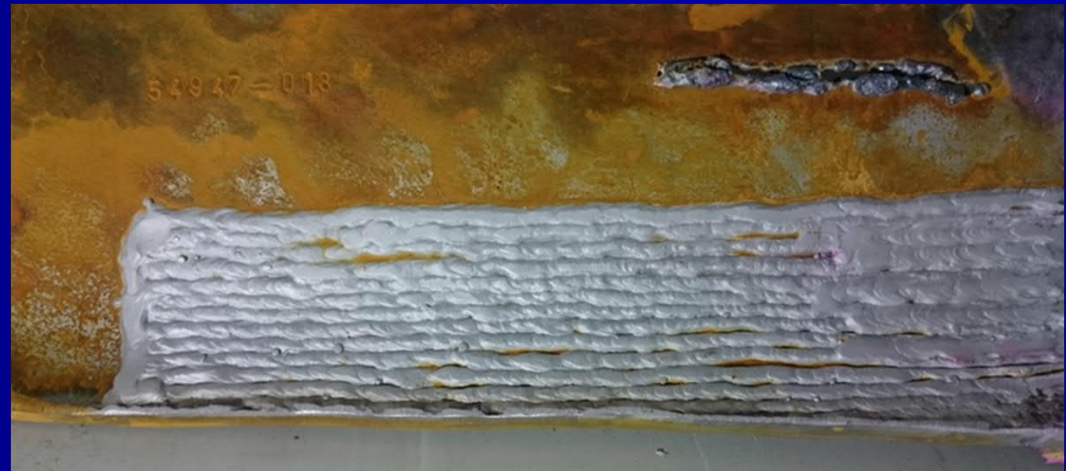
- 20.10.2016 vaihto
  - Asennetut rännit pinnoitettu/lämpökäsitelty (265GH + Alloy 625)
- 08.12.2016 tarkastus
  - 2-3 näyttämää aivan pinnoitehitsin yläpäässä, hiottu pois
- 03.01.2017 tarkastus
  - kaikki ok
- 17.04.2017 vuosihuolto
  - Rännit vaihtoon suunnitellusti
  - Käytetyt rännit värjätty, ok
  - Pinnoitehitsauksen väleistä ruostetta?!? -> normaali pinnoitustapa?

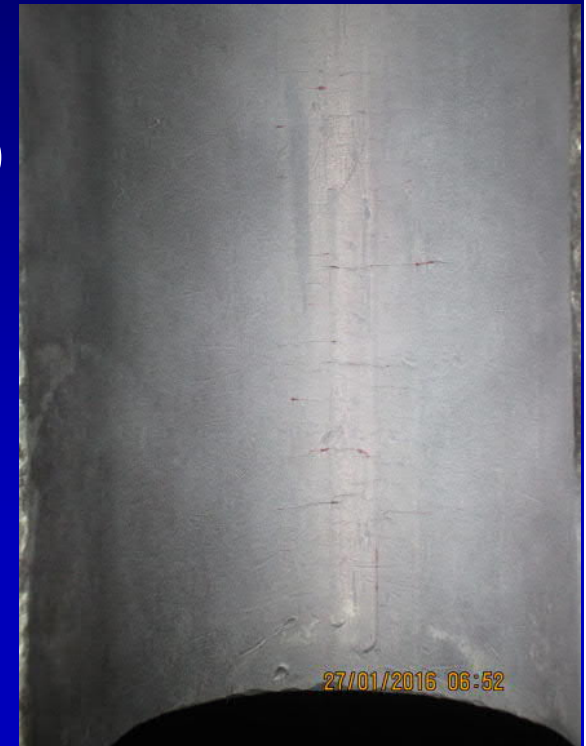
- 15.3.2015 tarkastus
  - 2 keskimmässä säröjä (4 ränniä, joista 2 ajossa)
  - Rännimateriaali S355 (St52), pitäisi olla S235 (St37)
- 1.5.2015 tarkastus
  - 3-sularännissä 2 kpl poikittaisia säröjä, ajoaika ~1,5 kk
- 27.1.2016 tarkastus
  - 2- ja 3-rännissä säröjä -> vaihtoon, ajoaika ~3,5 kk
  - 3-rännin jäähdytysvesitilan koko toleroitu  $\pm 1\text{mm}$  ja dokumentoitu
  - Rännit kunnossapitoyhtiön teettämiä, materiaali St37

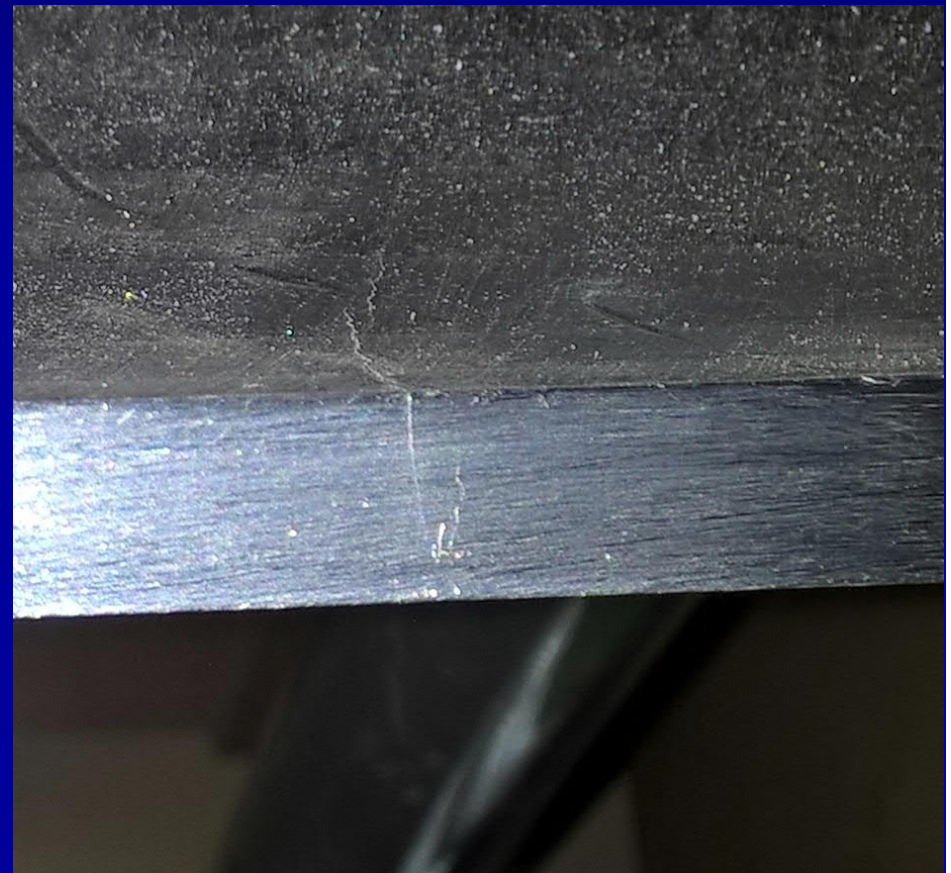
- 14.7.2016 tarkastus
  - 2-rännissä säröjä, ajoaika 1,5 kk -> tilalle lämpökäsitelty ränni
  - 3-ränni ehjä
- 2.9.2016 tarkastus
  - 2-rännissä säröjä (syvyys ~7mm)
  - Ajoaika 1,5 kk (olivat ok 16.8)
  - 3-rännissä myös säröjä -> vaihtoon
- 21.10.2016 tarkastus
  - Molemmissa lämpökäsitellyissä ränneissä säröjä -> ajossa 1,5 kk
  - vaurioalue veden tulolaatikossa lähempänä rännin jättöpäätä n. 150 mm matkalla

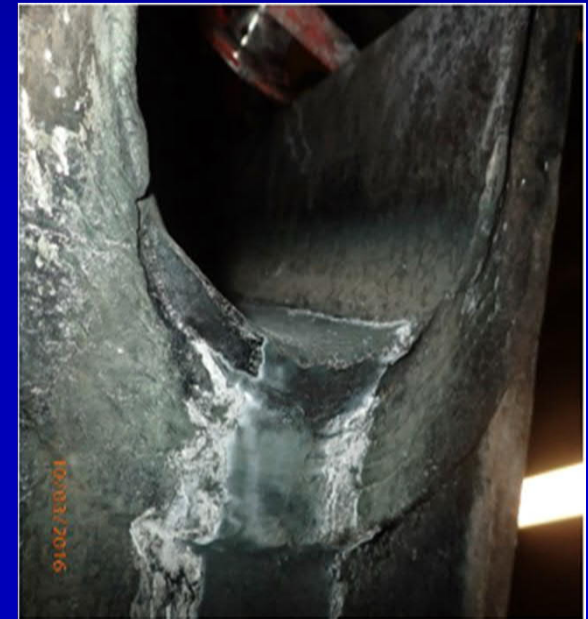
- Ei raportoituja vaurioita tietokantaan
- Muita huomioita:
  - Seisokeissa havaittu selvää eroosiota sularännin alapäässä sekä kouruosassa.
  - On ajettu pari kertaa noin 18 kk ajojakso. Rännit eivät olisi juuri pitempään kestäneet.

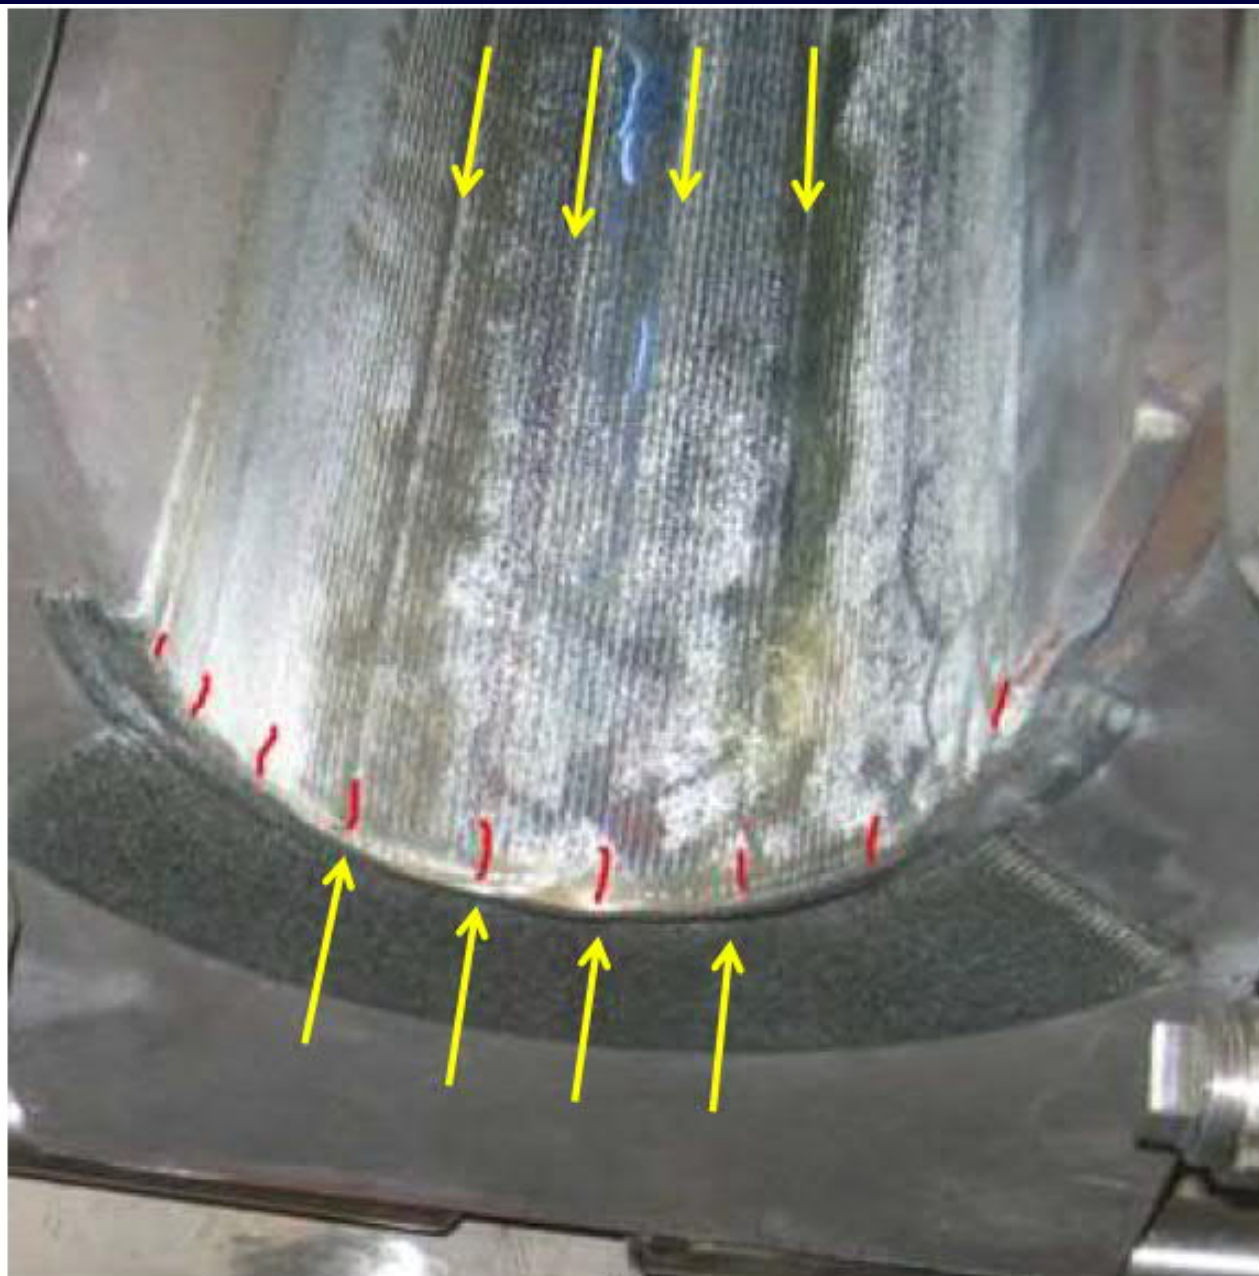
- Kattilalla H on käytössä U-muotoiset rännit.
  - Aikaisemmin rännit valmistettiin pokkaamalla, jolloin säröjä syntyi pökkauksen kohdalle, kuva 12.
  - Nyt rännit valmistetaan ”rullaamalla”-> ovat tyytyväisiä näihin

*Figur 12 De röda strecken visar var sprickor återfanns efter drift. De gula pilarna visar märken efter böckningen vid rännans tillverkning*

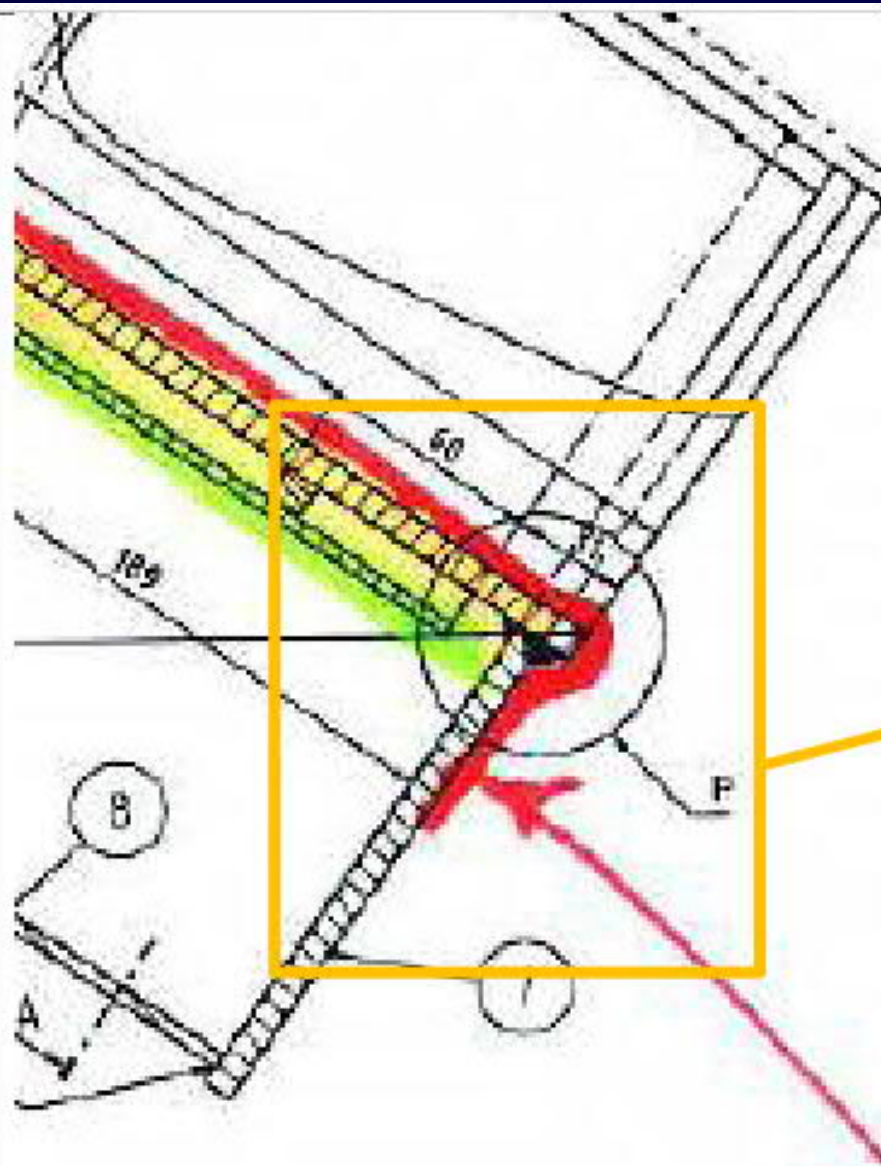
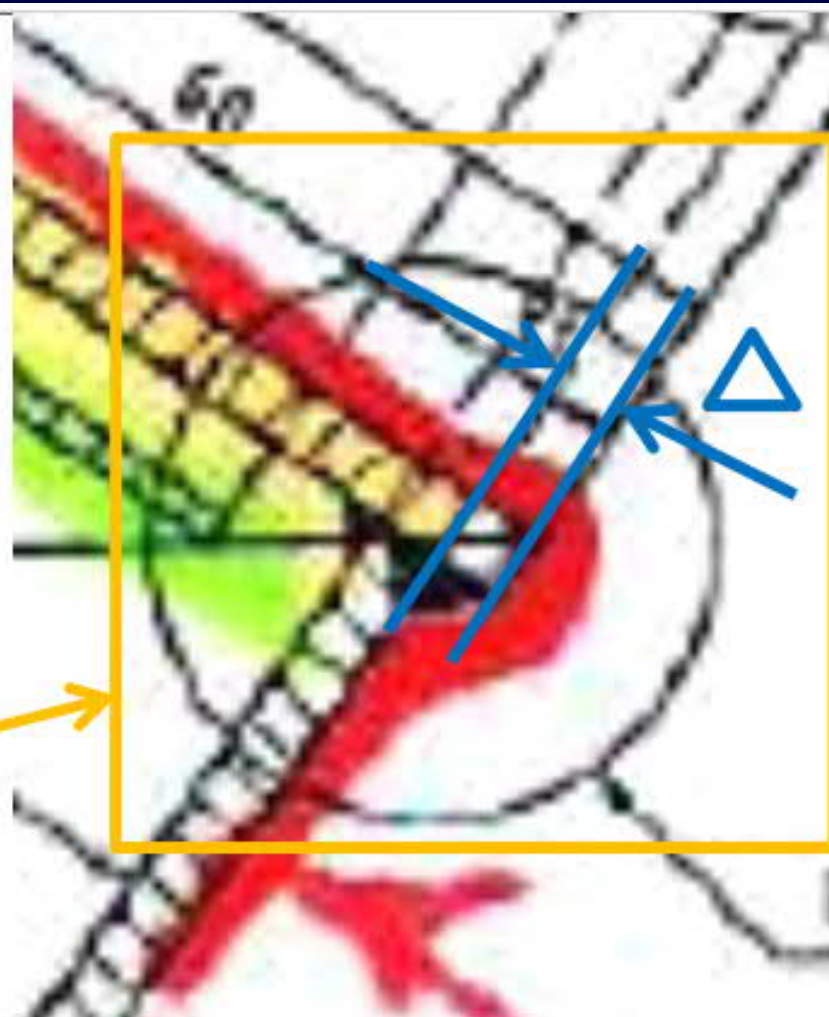
- Tehtaalla H on huomattu että rännin alaosan ulkonema vaikuttaa rännin elinikään. Jos ulkonema on liian pitkä jäähdytys kärsii ja syntyy vaurioita.
- Kuvissa 12 ja 14 nykyinen ulkonema

*Figur 14 ....har Bruk H noterat att  
ränn dalens överhäng förbi den nedre  
gaveln påverkar livslängden*

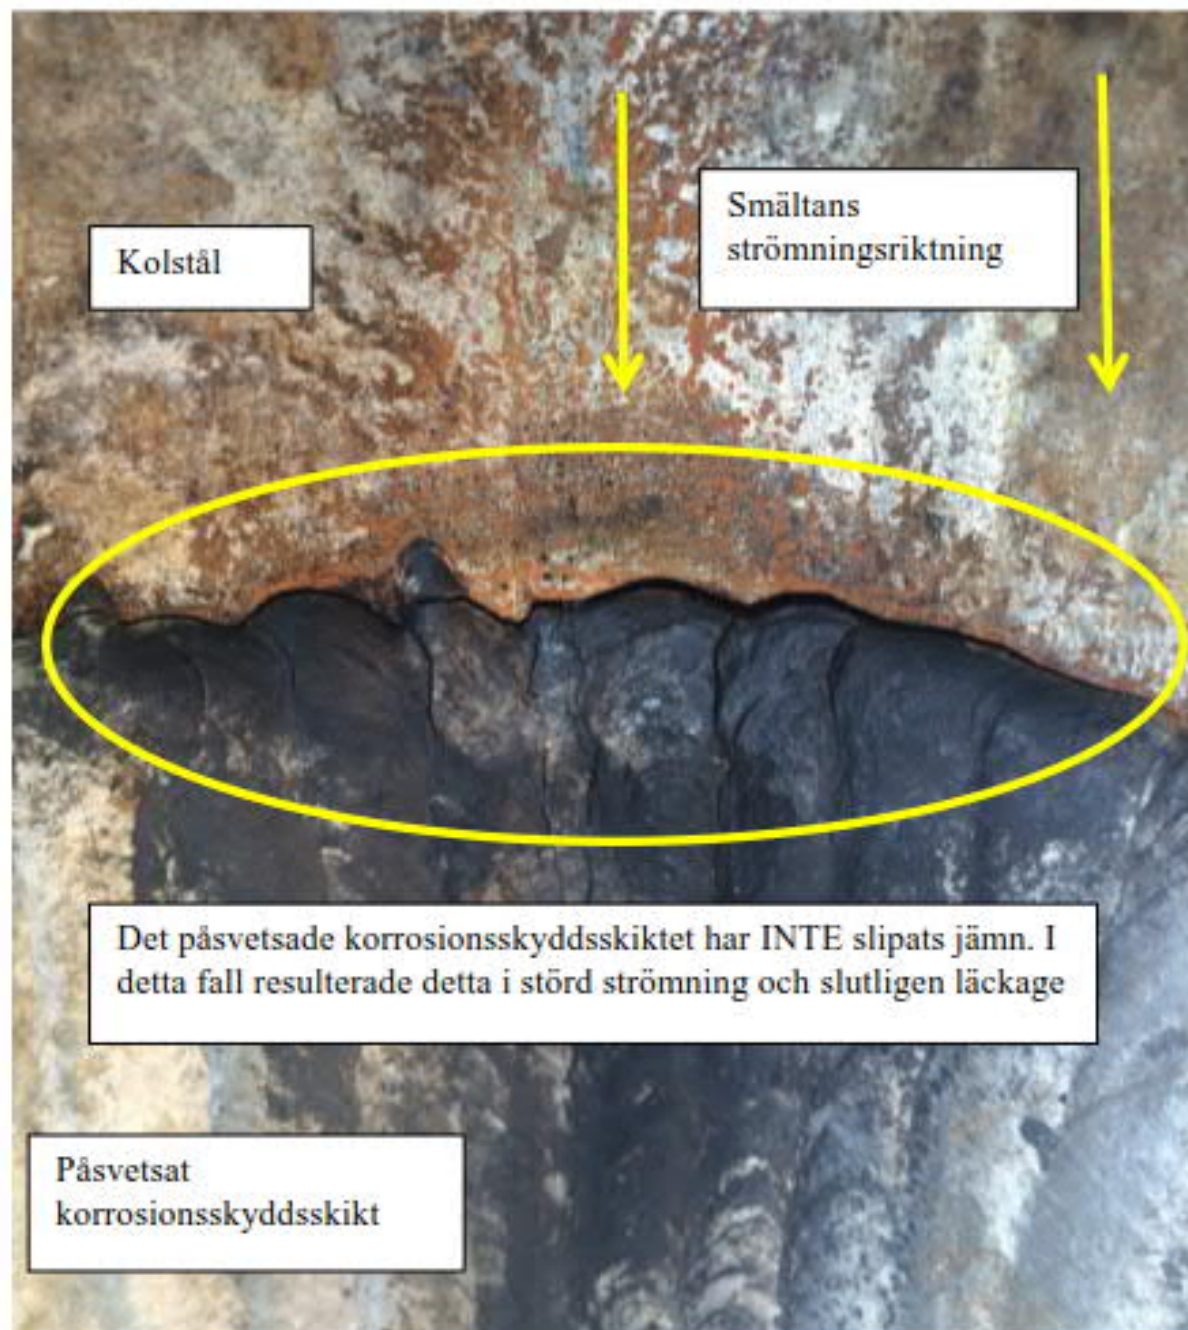
- Hiiliteräksen ja päällehitsauksen rajapinta tulee hioa tasaiseksi,
- Jos pinta ei ole tasainen, riski korroosiolle/eroosiolle kasvaa, kuva 18
- Päällehitsauksen terävät reunat ja paksuuserot lisäävät jännityksiä alueella.

*Figur 18 I denna bild har gränsen mellan kolstål och påsvetsningen INTE slipats jämn*

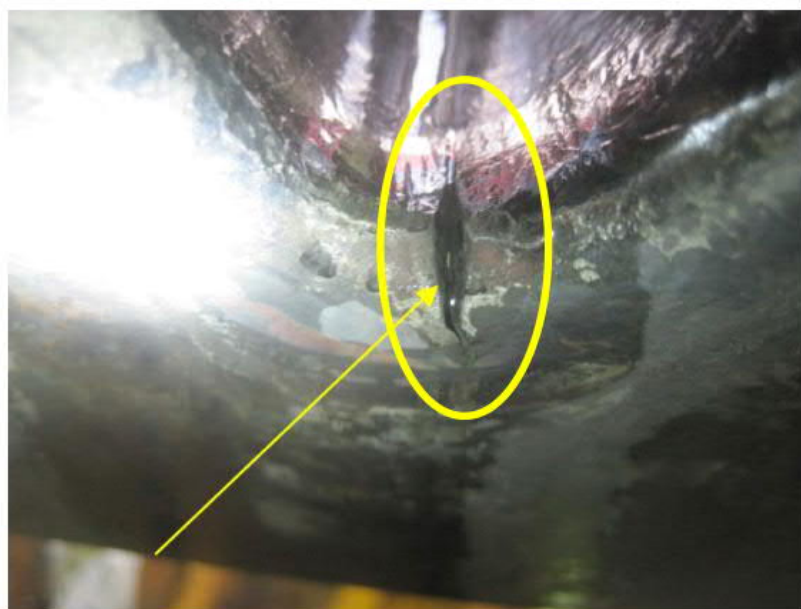
- Rännit vaihdetaan 6 kk välein
- Vauriot lähinnä rännin alapäässä, kuva 6
- Ainoastaan mekaanisesti puhdistettu vesi aiheuttaa kerrostumia jäähdytysvesipuolelle.
- Rännien kuormitus 660 tka/vrk
- Kuiva-aine 76.5 %
- Ajaa alle palamiskäyrän suosittelman lipeän lämpötilan
- Kattilassa on kalteva pohja, rännit noin 4 cm korkeudella

*Figur 6 Spricka i ränn dalen längst ner emot pannan i insticksdelen*

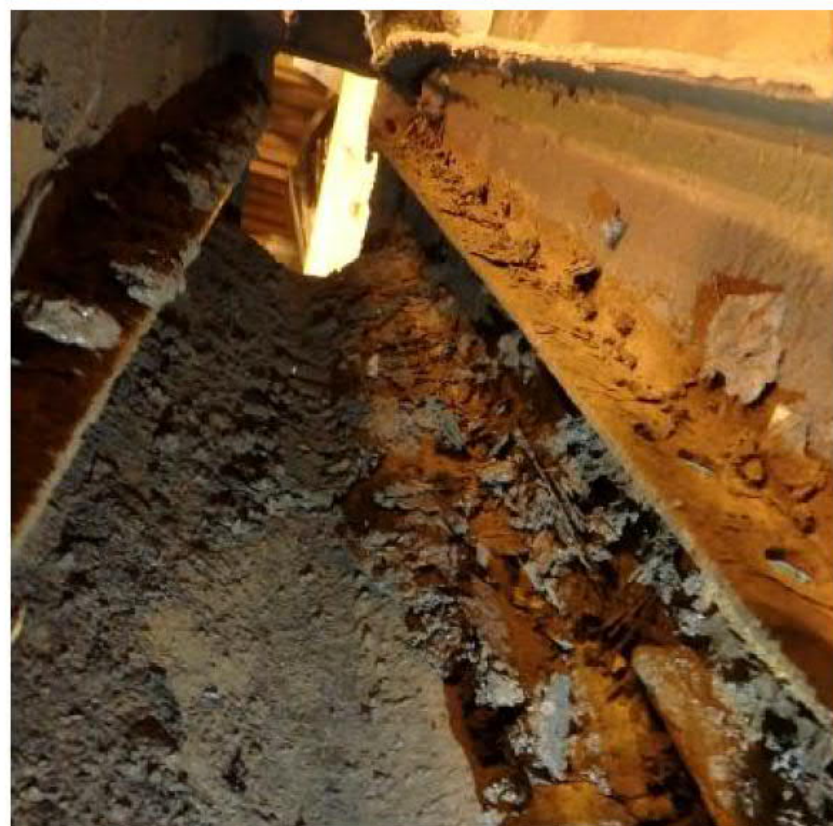
*Figur 7 Beläggningsar inuti löpränna efter drift på Panna I som har mekaniskt renat kylvatten.*

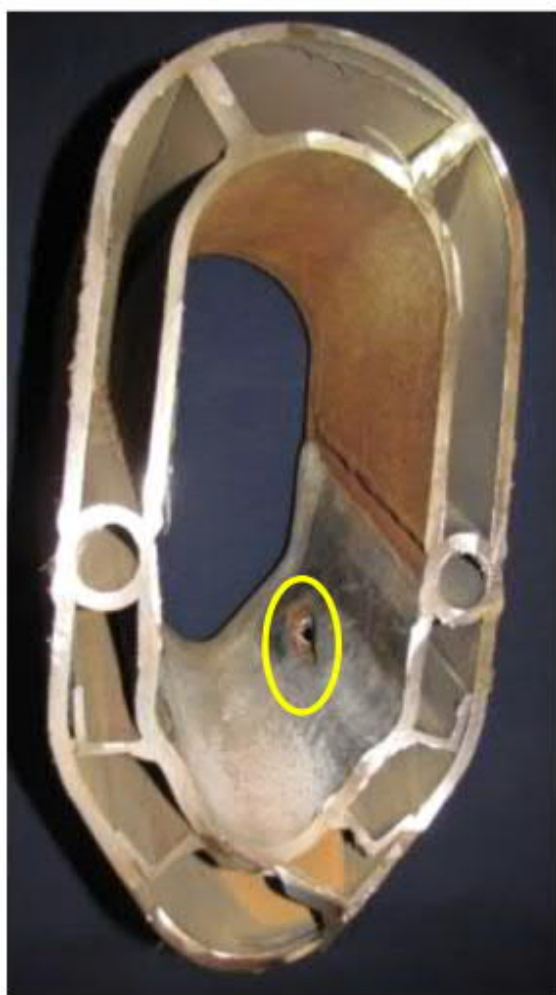
*Figur 8 Hål i en ränna cirka 1 dm in,  
räknat från smältainloppet*

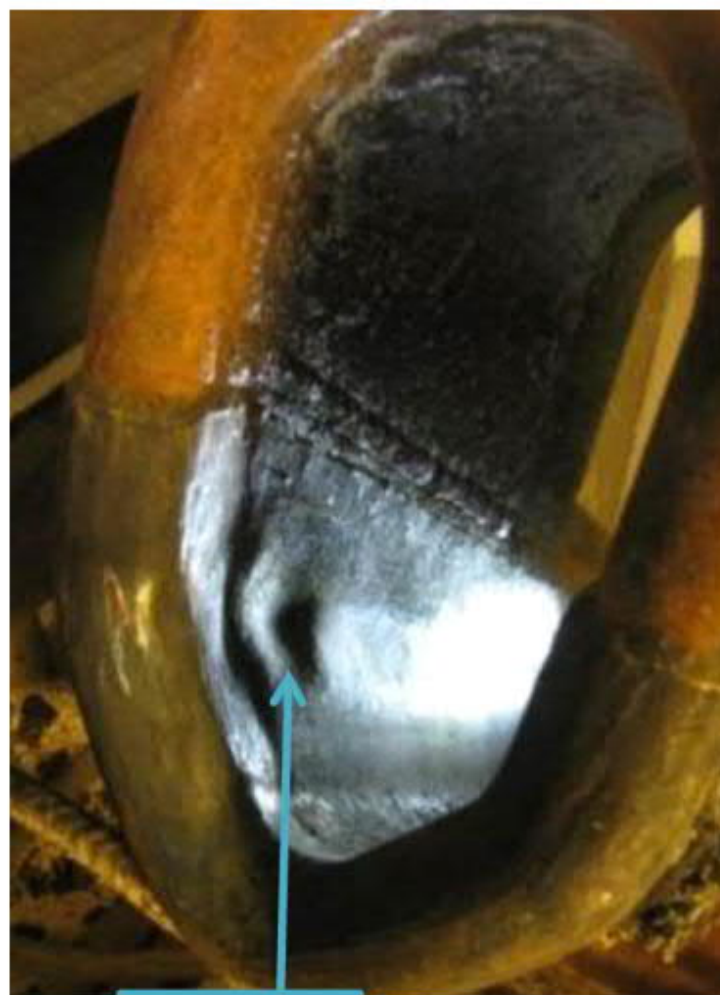
*Figur 9 Grop i ränna, dock ej hål*
