Suomen Soodakattilayhdistys ry

KESTOISUUSTYÖRYHMÄN KOKOUS 5/2018

Sularännisuositus – alustava 12.10.2018

**Sularännisuositus**

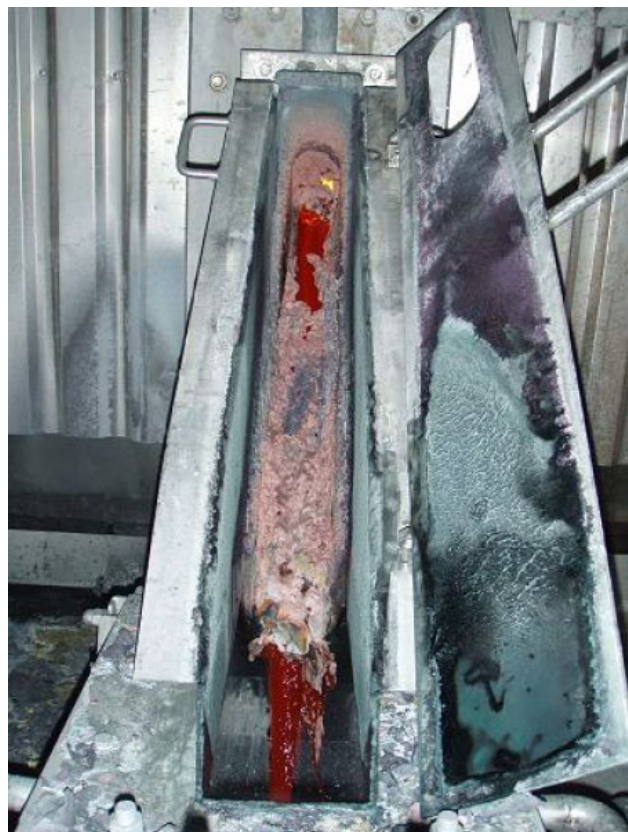
Kuva 3-1a. Suojavaatetuskokonaisuus eräällä tehtaalla. b. Rassausta kaipaava ränni

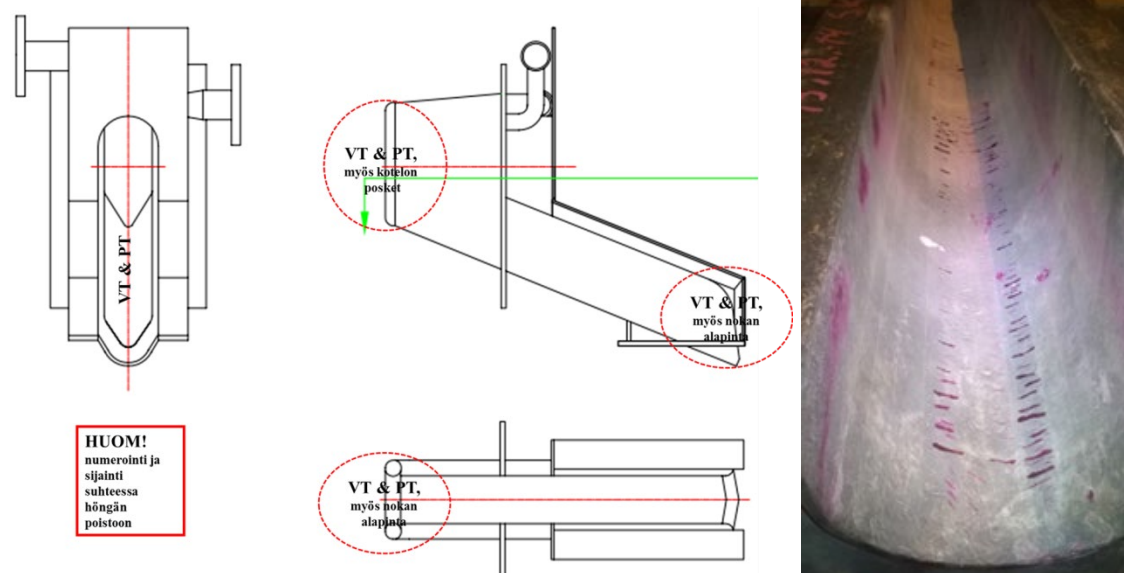
**Kuva 4-1a. Esimerkki sularännien VT & PT kohteista. b. Tunkeumanestetarkastuksessa havaittuja säröjä**

Mikäli pintatarkastuksessa havaitaan säröjä, isoimman näyttämän särön syvyyden määrittäminen (poikkileikkaus-hie kulmahiomakoneella) on suositeltavaa. Lisäksi suositellaan yhden rännin leikkaamista palasiksi. Tarkista leikatusta rännistä jäähdytysvesivaipan sisällä olevat alueet korroosion/kerrostumien havaitsemiseksi. Lisäksi jäähdytysvesiputkisto ja säiliöt tulisi tarkastaa määräajoin kerrostumien varalta.

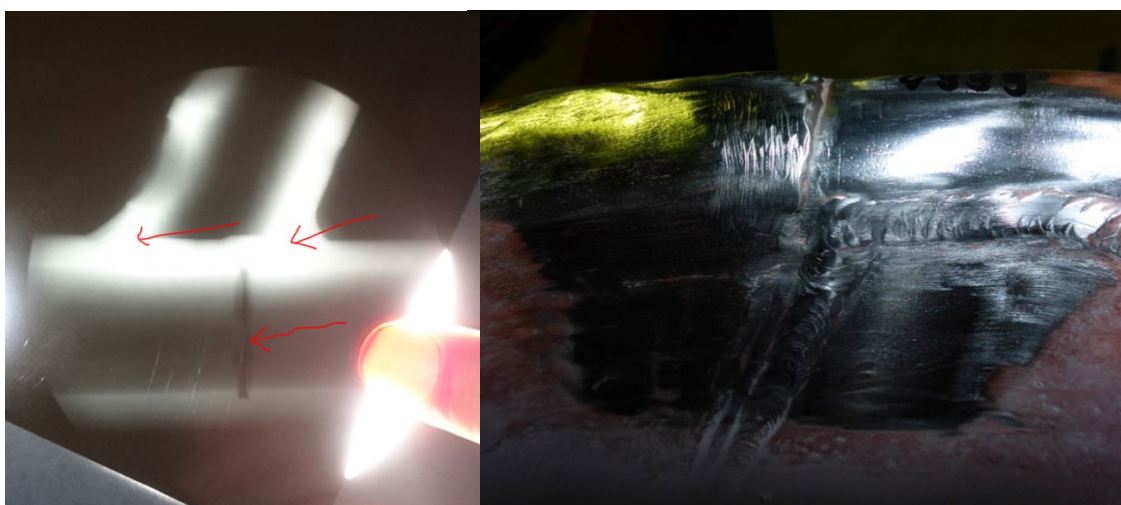
**Kuva 4-2. Vasemmalla: esimerkki röntgenkuvasta, jossa näkyy sisäpuolen vajaa juuri. Oikealla: esimerkki valmistusenaikaisista hitsausvirheistä, mm. jyrkät liittymät näkyvät selvästi**

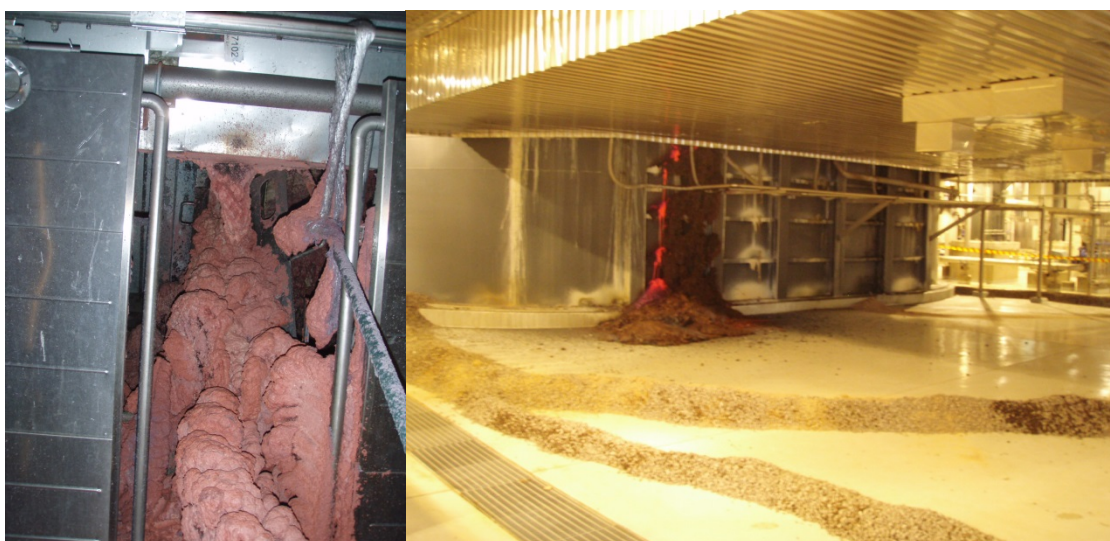
Kuva 6-1. Esimerkkejä sulavuodosta kattilan ulkopuolelle

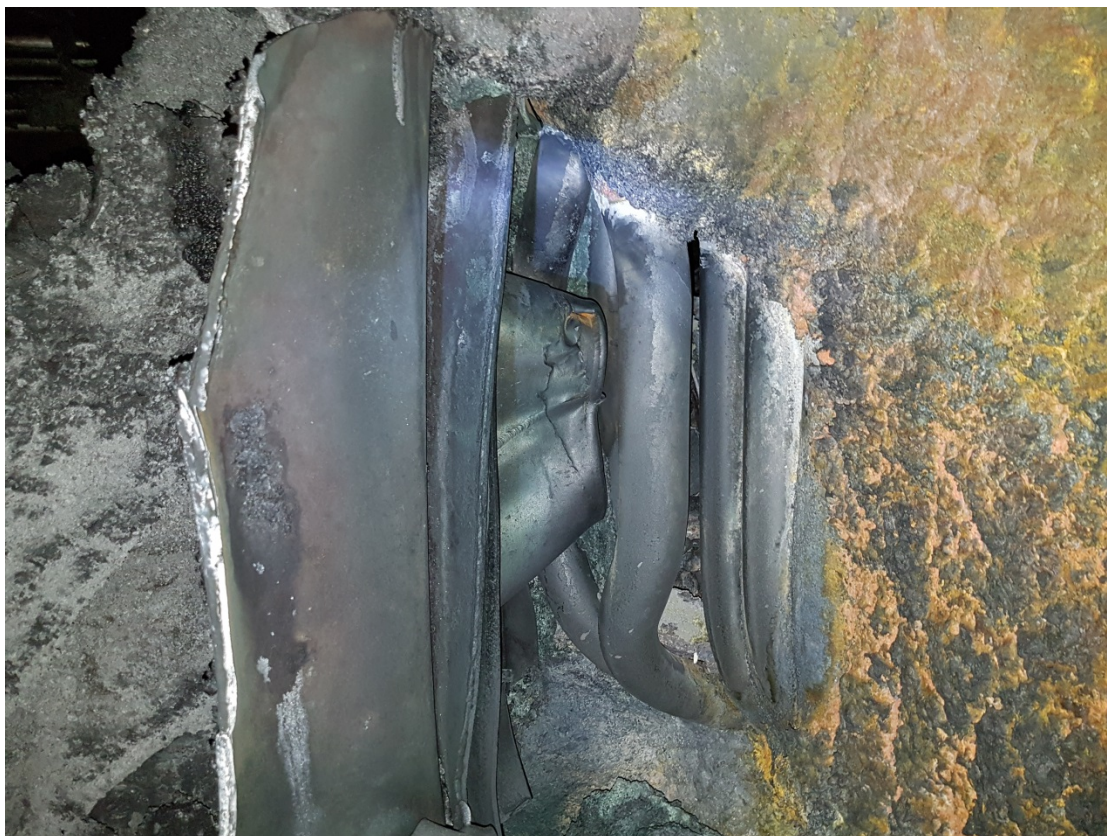
Kuva 6-2. Räjähdyksen voimasta irronnut ränni

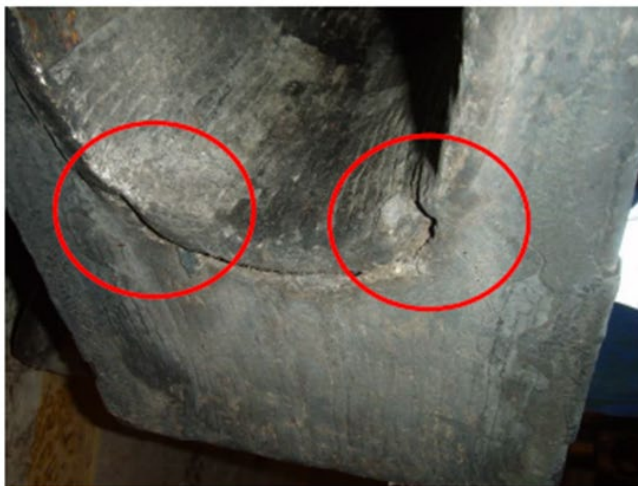
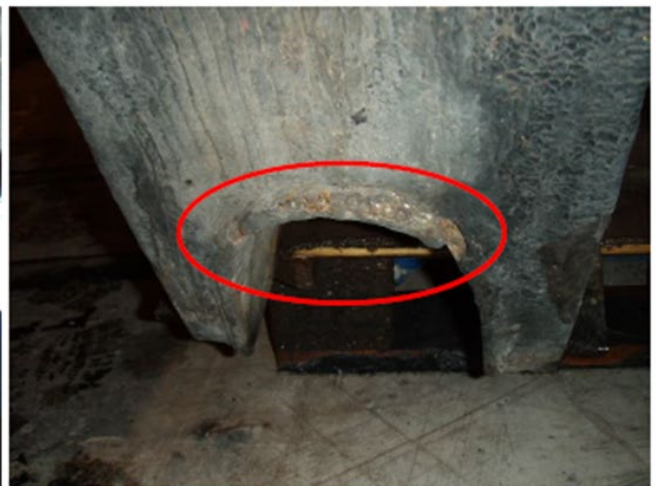
Kuva 7-1. Esimerkki jättöreunan syöpymisestä

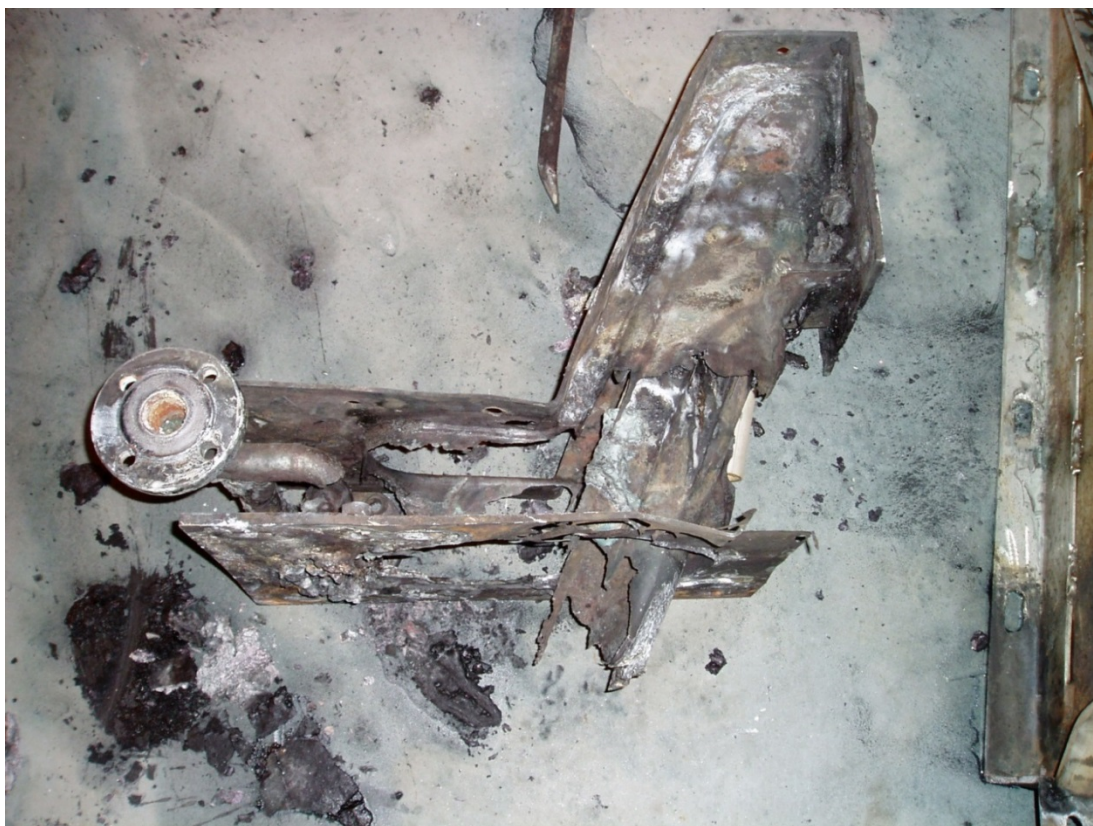
Kattila oli normaalissa ajossa 22.7 ja normaalilla polttokuormalla. Yövuoron alussa tuli hälytys valvomoon sularänni 4:n lämpötilasta ja virtauksesta. Kattilanhoitajan käydessä tarkastamassa tilanteen paikan päältä oli ränni paukkunut ja ampunut sulaa. Yövuoro tulppasi rännin ”narutulpalla”, samalla oli aloitettu kuorman pienennys. Seuraavana aamuna 23.7 yritettiin tutkia tulpattua rännin tarkemmin, mutta lipeätulien johdosta se oli vaikeaa. Tulppausta parannettiin ja lisättiin paineilma jäähdytystä tulpalle. Yövuorolla 24.7 sula alkoi vuotaa rännin alta ulos liuottajan kannelle ja siitä sitten alakerran lattialle. Kattila otettiin apupolttoaineelle ja laitettiin alasajo käyntiin.

Aamulla 24.7 päästiin korjaajien kanssa purkamaan vaurioitunutta ränniä. Kun ränni oli saatu irroitettua paikoiltaan, havaittiin sen menneen melkein poikki, siitä kohdasta ränniä mikä on kattilan sisällä. Samoin rännikotelo oli palanut alalaidastaan pahoin. Korjaustyöstä olisi tullut aika mittava, joten kun oli oltu yhteydessä laitetoimittajaan, päätettiin massata koko ränni aukko umpeen. Lokakuun alussa on kattilan suunniteltu seisokkiviikko, jolloin vaihdetaan kaikki rännit. Edellisen kerran kaikki rännit oli vaihdettu edellisen vuoden joulukuussa. Kattilalla on 4 sularänniä.

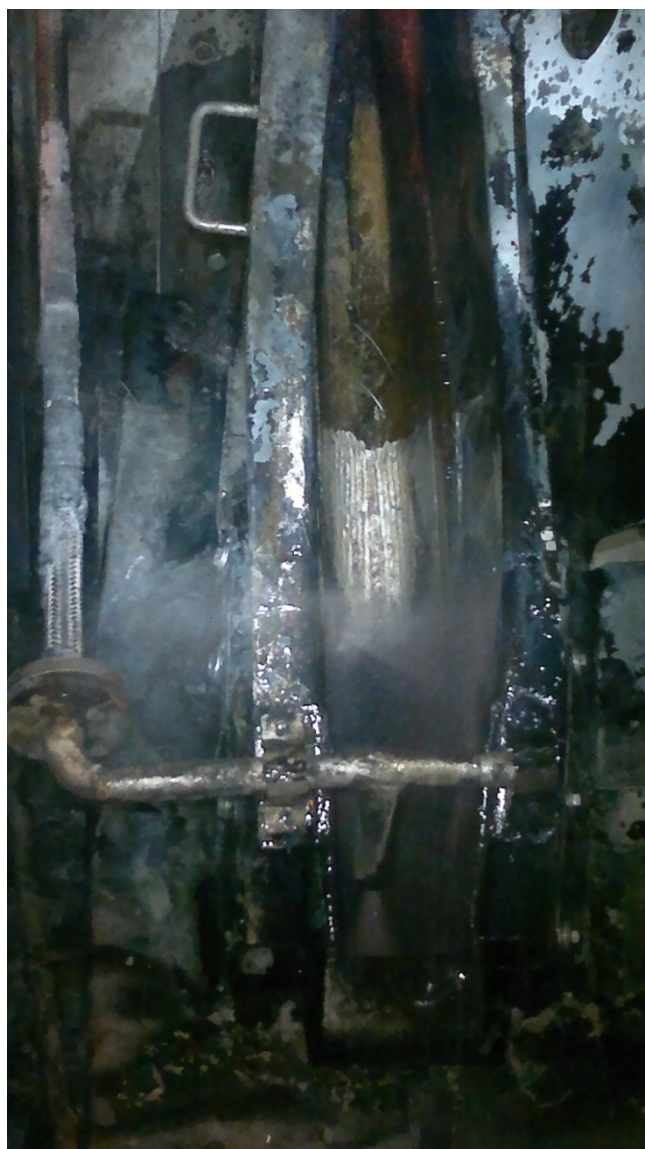
Vuodot ovat rännin alapäässä, rännin ja päätylevyn yhtymäkohdassa joka oli syöpynyt. Kourun alapään olosuhteet ja riittämätön päällehitsaus ovat aiheuttaneet vuotoon asti edenneen vaurion.

Mahdollista ohivirtausta silmälläpitäen asetettiin kouruun lisäksi valkoista palovillaa. Tulppa piti siinä määrin hyvin ettei ohivirtausta ilmennyt. Jäähdytyskierto jätettiin päälle, jottei kourun kattilan sisään työntyvä osuus vaurioituisi.

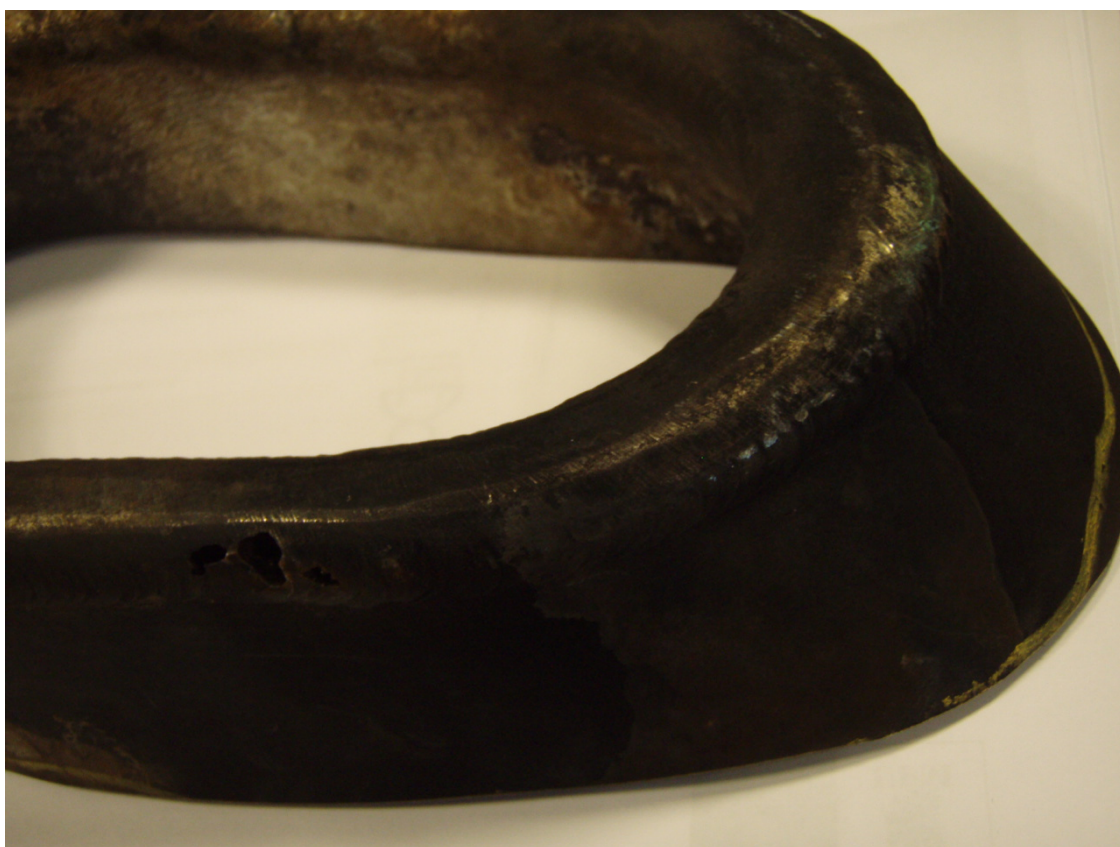
Kattila oli normaalissa käytössä 5.7 kun huomattiin vuoto ränniveden johtokyvystä ja tulpattiin ränni, olettaen vuotokohdan rännissä sijaitsevan rännin alapäässä. Korroosiota esiintynyt aiemmin juuri tuossa kohtaa ränniä. Samanaikaisesti johtokyky sularännien jäähdytysvesikierrossa oli korkealla ja rännikohtaisessa virtausmittauksessa näkyi heiluntaa verrattuna muihin ränneihin.

Yöllä tulppa irtosi kun sula ja rännin kiertovesi pokshteli, jonka seurauksena ajettiin kattila alas. Aamuvuorossa ke. 6.7. n. klo. 07.30 sulaa tuli vielä muutamasta rännistä, kun sularänni 2:sen kiinnityskehyksestä alkoi vuotaa sulaa liuottajan kannelle ja siitä edelleen lattialle alakertaan. Rännin päässä oli reikä, joka havaittiin kun ränni oli irroitettu. Lisätutkimuksissa selvisi että sularännikotelossa ollut liian suuri tyhjä joka edesauttanut vaurion syntymistä.

Rikkoutuneessa kourussa kavitaation merkkejä, jäähdytysveden lämpötila ollut 70 C, jolloin on mahdollista että vesi höyrystyy silloin tällöin.

Hapenpoistokemikaalin puuttuminen sekä sularännikotelon liian suuri tyhjä edistivät vaurion syntymistä.

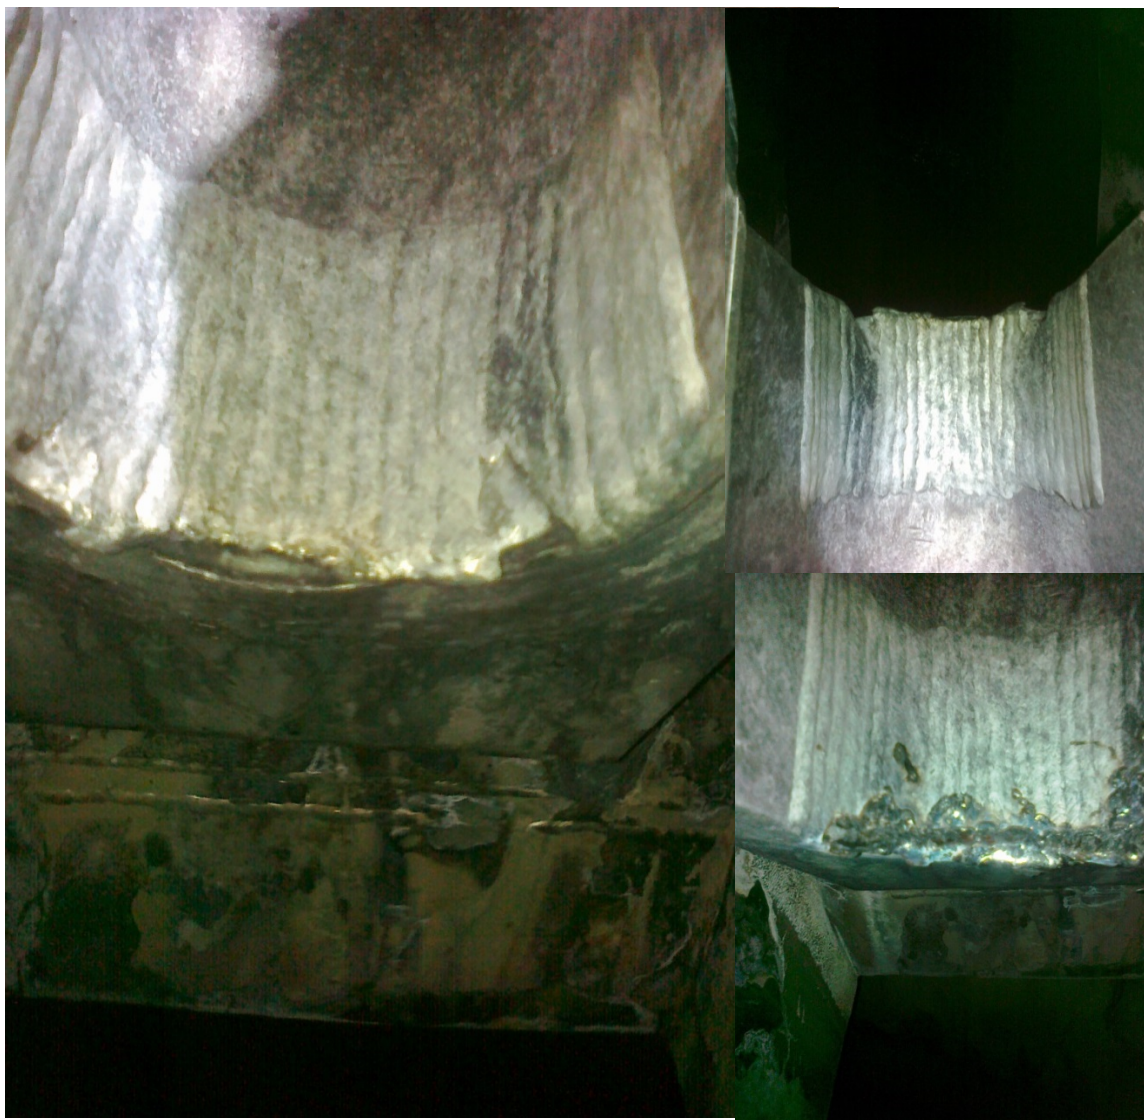
Kattilan sularännien 3 ja 4 hajotushöyrysuuttimet olivat palaneet poikki. Kattilalla oli huoltoseisokki jolloin vaihdettiin uudet paksuseinämäiset putkisuuttimet, ja tarkastettiin muut että niillä päästään seisokkiin asti. Syksy seisokissa vaihdettiin sularännit ja todettiin että 2:sta rännistä jättöreuna oli puhki ja kahdesta lähes puhkeamassa.

Koskaan aikaisemmin rännit eivät ole olleet näin huonossa kunnossa vuoden käytön jälkeen. Poltto-olosuhteet ennallaan, rännimateriaalin laatu/tekotapa?

Hajotushöyryn puuttuminen edesauttanut sularännienpinnoitteen vaurioitumista.

Muissakin kattiloissa on vaurioraportoitu vastaavanlaisia vaurioita. Lisääntynyt sularännikoteloiden huuhtelu on mahdollisesti edesauttanut näitä vaurioita (rännin pinnassa enemmän kosteutta)

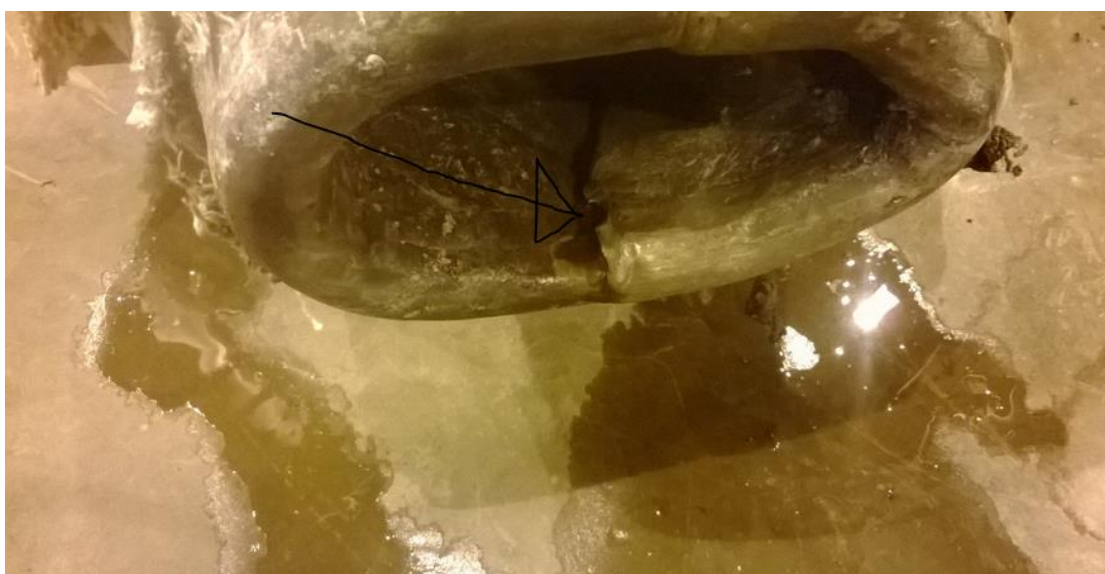
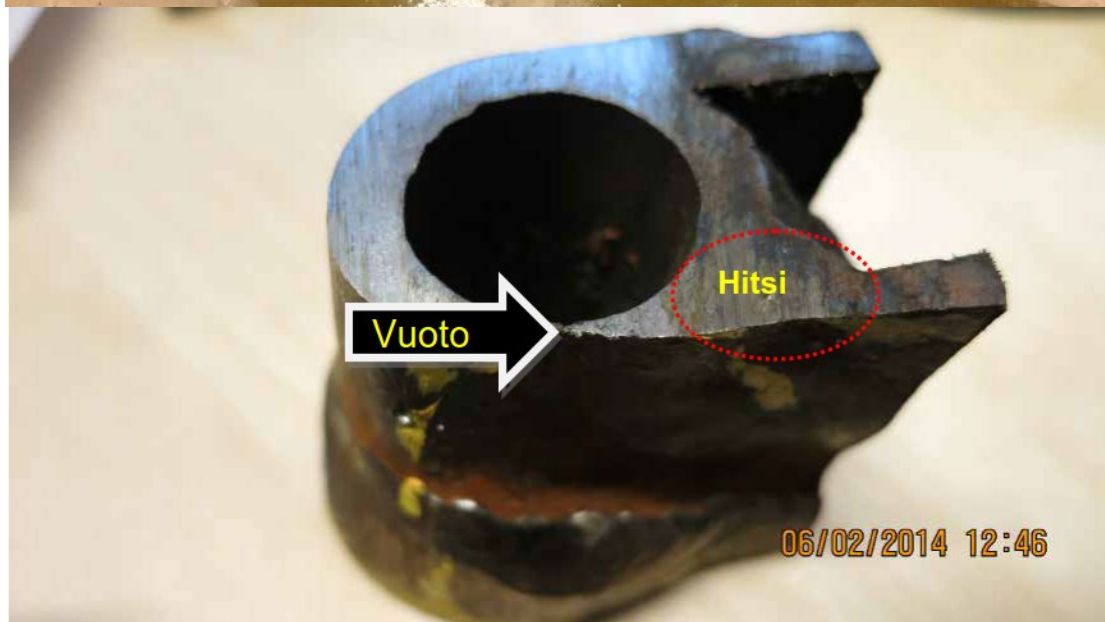
25.01 yöllä todettiin sularännin vuotavan pesän puolella. Koeponnistuksessa todettiin kahden rännin vuotavan, 1 ja 7 ränni vaihdettiin. Ränneillä ajettu 16kk. Vuodon syy oli ulkopuolinen syöpymä mustassa materiaalissa, kuvat alla.

26.02 todettiin taas rännin vuotavan. 6 ränni vuoti ponnistuksessa. Vaihrettiin samalla kaikki loput 5 ränniä. Ajo-olosuhteissa tai rännimallissa ei muutoksia aikaisempaan. Sularännien jäähdytysveden lämpötila 52 C.

Toukokuussa liuottajan pinta laskettu 75% -> 60%, tarkoituksena varmistaa että pisaroita ei pääse imeytymään sularänneihin. Lisäksi puhdistettu hönkäputki.

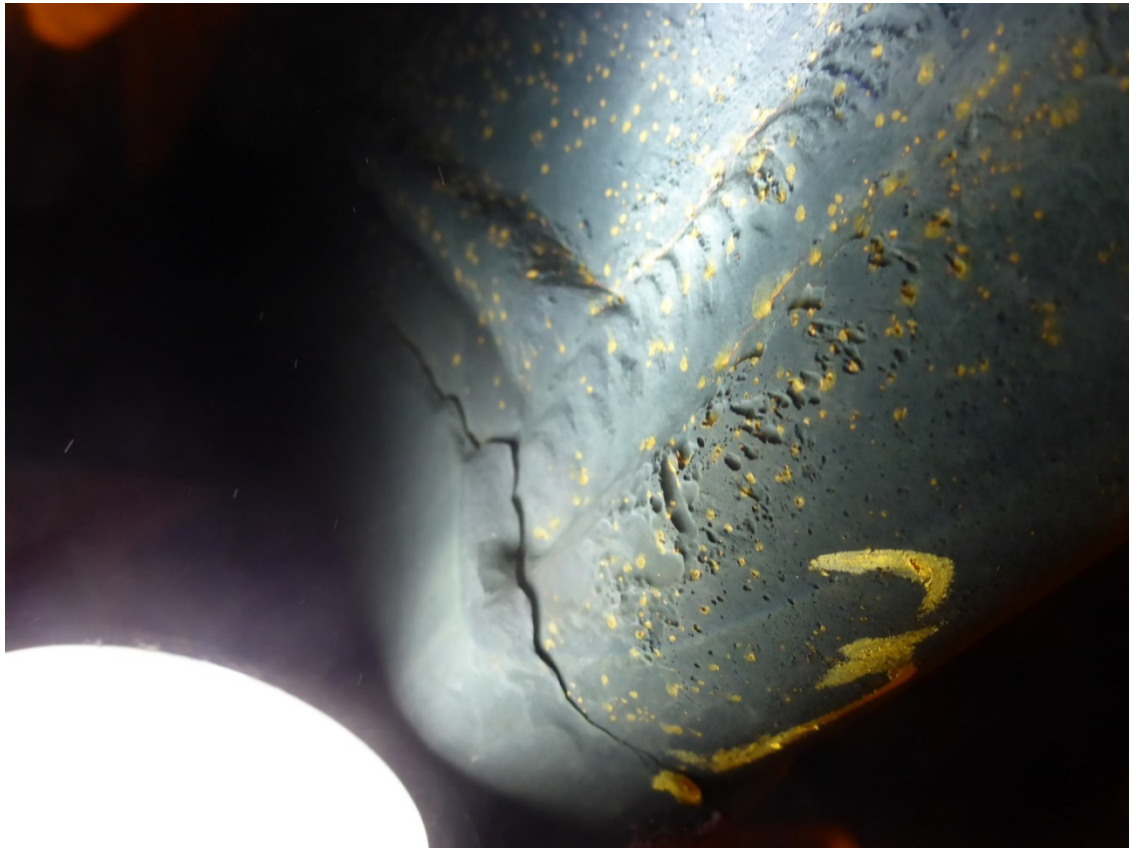
Seisokissa havaittiin syöpymistä 3kk ajetuissa ränneissä, katso kuva alla -> vaihdettu sularännit joissa kokonaan pinnoitetut suuaukot.

Mahdollisia syitä sularännin ulkopuolisen syöpymiseen:

1. Liuottajan höngän kondensoituminen joka voi aiheutua esim. korkeasta liuottimen pinnasta, liuottajan höngän poistokyvystä (hönkäputki tukossa), sularännin pinnan matalasta lämpötilasta tai tulipesästä lauhtuvasta höyrystä.
2. Materiaalin lämpötila noussut suunniteltua korkeammaksi esim. sisäpuolisen kerrostuman tai puutteellisen jäähdytyksen takia

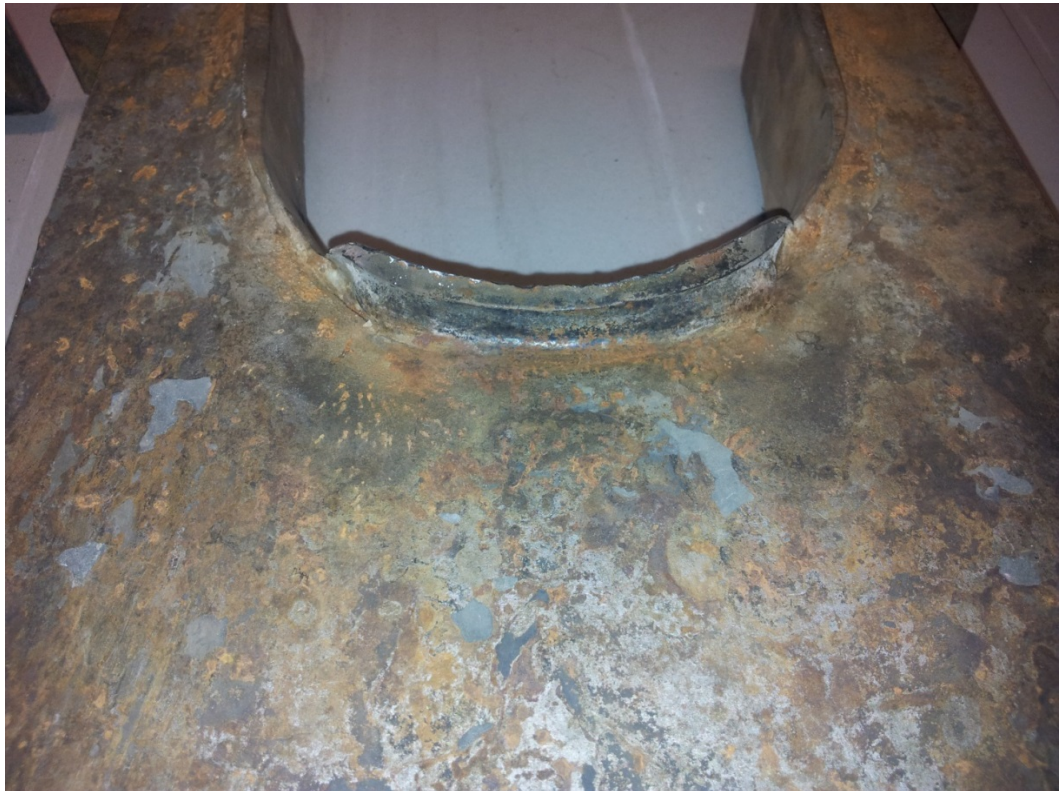
Kuva 6-2. Vuoden kattilassa ollut pinnoittamaton ränni

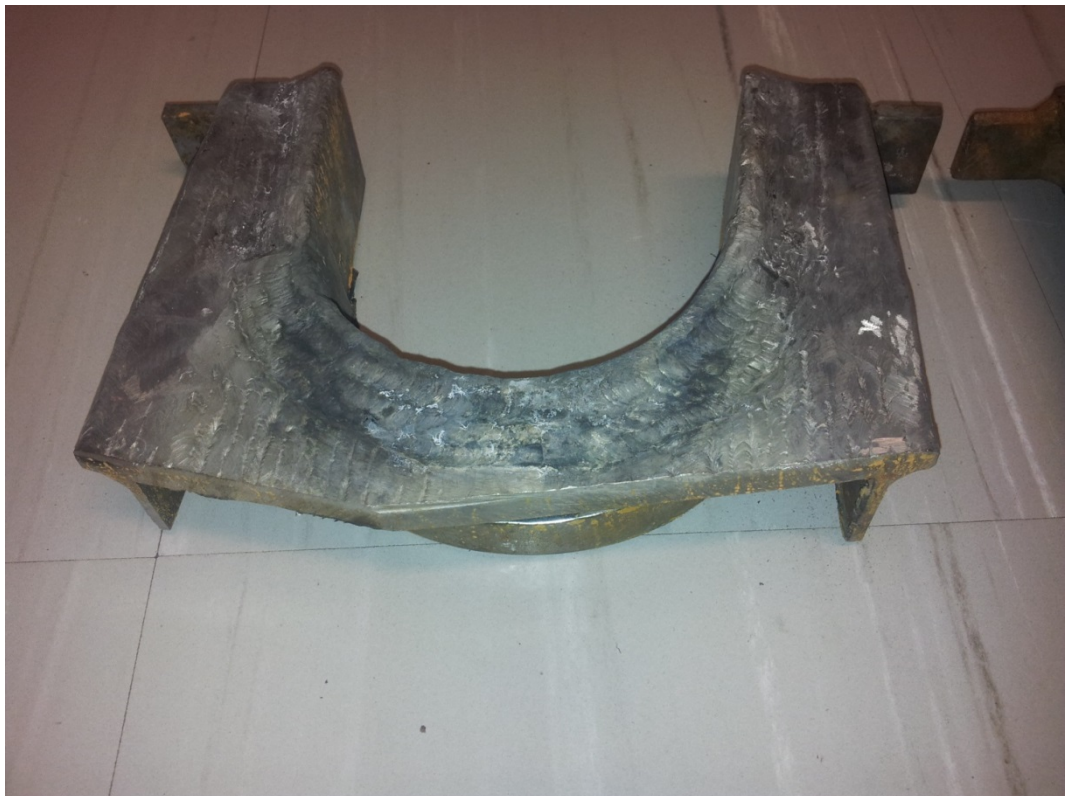
Kuva 6-3. 1 ½ vuotta kattilassa ollut pinnoitettu ränni

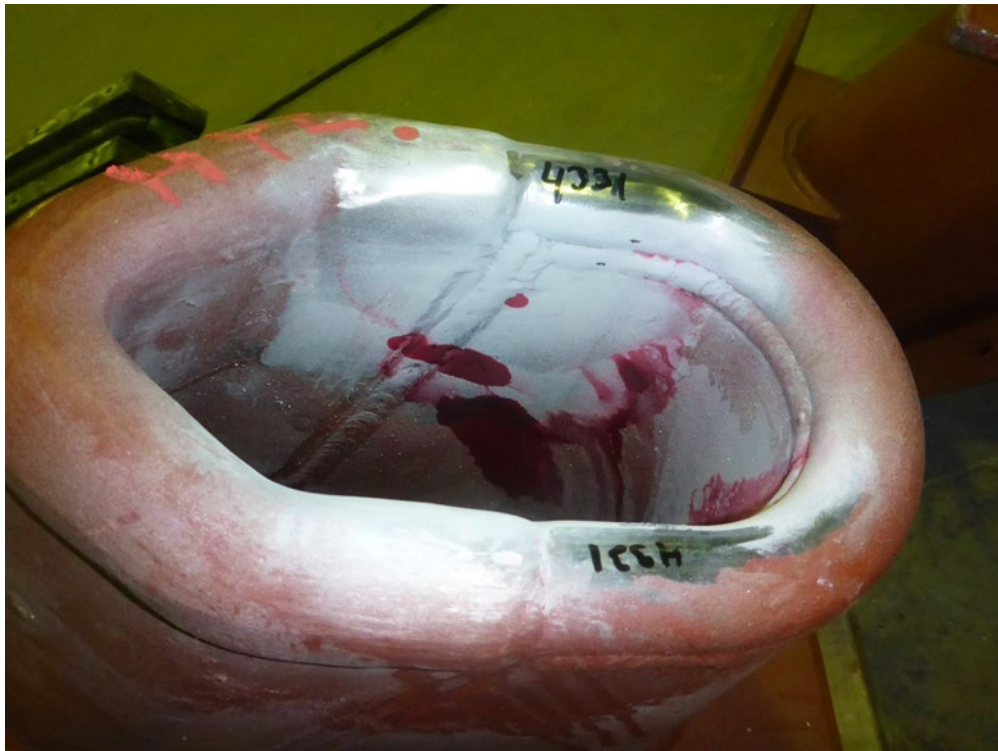
Kuva 6-4. Esimerkki pintatarkastuksessa havaituista vioista.
