Suomen Soodakattilayhdistys ry

KESTOISUUSTYÖRYHMÄN KOKOUS 6/2018

Sularännisuositus – lopullinen 6.11.2018

**Sularännisuositus**

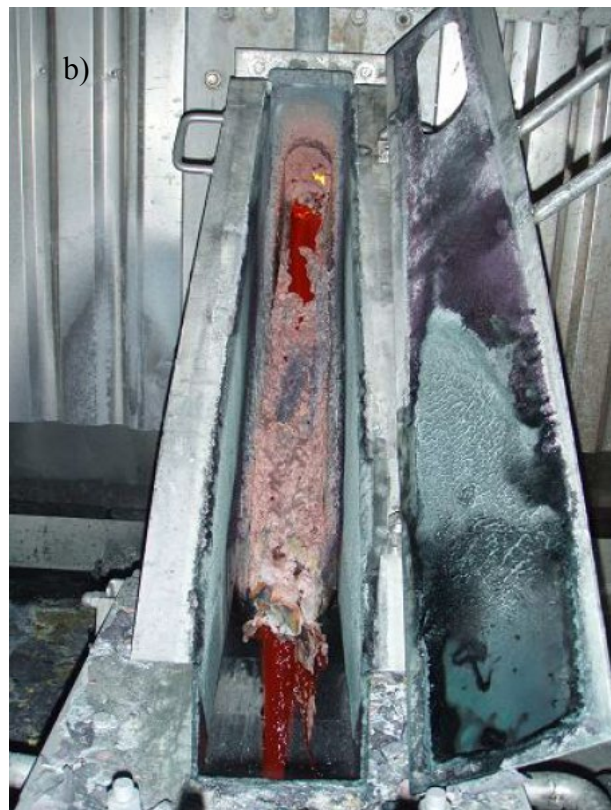
Kuva 3-1. a) Suojavaatetuskokonaisuus eräällä tehtaalla  
b) Rassausta kaipaava ränni

Sularännin säännöllinen puhdistus/rassa. on erittäin tärkeää. Mikäli puhdistusväli kasvaa liian pitkäksi, ränni ehtii tukkeutua ja seurauksena voi olla voimakas sulavirtaus, sulasyöky. Sularännin puhdistus/rassa. suoritetaan operaattorin toimesta useita metrejä pitkillä rautakangilla. Kangen pään tulisi olla pyöristetty ja rassa. suoritettava oikea-oppisesti ränniin kohdistuvan rasituksen minimoimiseksi.

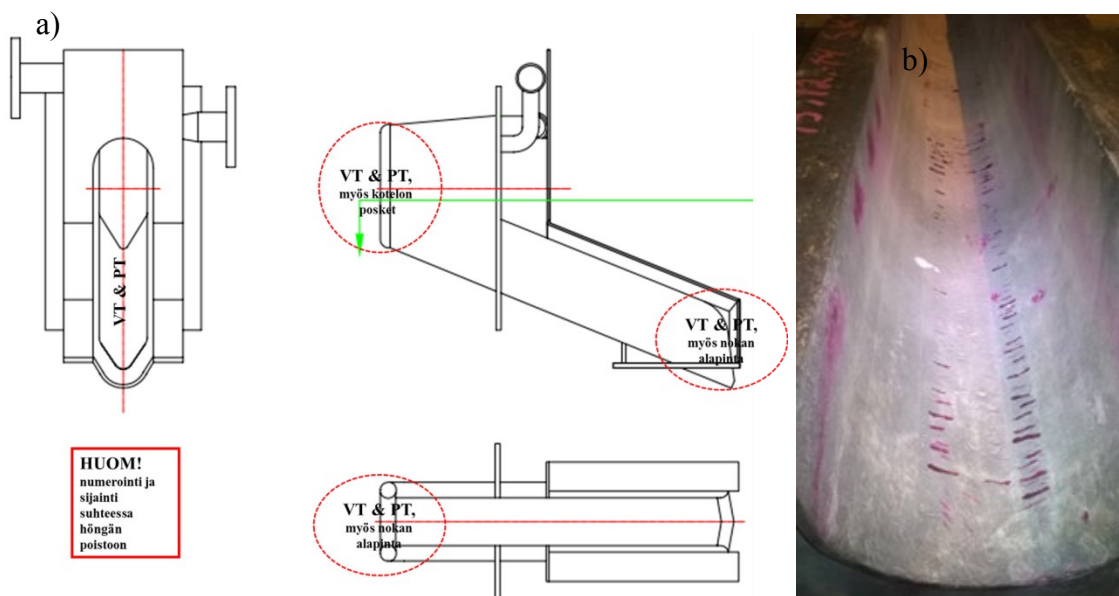
**Kuva 4-1. a) Esimerkki sularännien VT & PT kohteista.**

**b) Tunkeumanestetarkastuksessa havaittuja säröjä**

Mikäli pintatarkastuksessa havaitaan säröjä, isoimman näyttämän särön syvyyden määrittäminen (poikkileikkaus-hie kulmahiomakoneella) on suositeltavaa. Lisäksi suositellaan yhden rännin leikkaamista palasiksi. Tarkista leikatusta rännistä jäähdytysvesivaipan sisällä olevat alueet korroosion/kerrostumien havaitsemiseksi. Lisäksi jäähdytysvesiputkisto ja säiliöt tulisi tarkastaa määräajoin kerrostumien varalta.

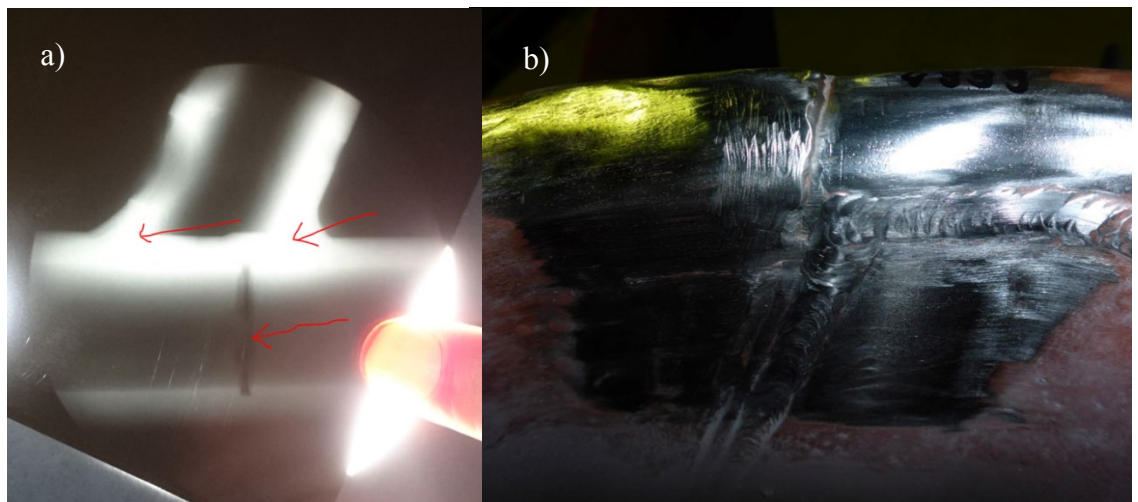
Kuva 4-2. a) esimerkki röntgenkuvasta, jossa näkyy sisäpuolen vajaa juuri.  
b) esimerkki valmistuksenaikaisista hitsausvirheistä, mm. jyrkät liittymät näkyvät selvästi

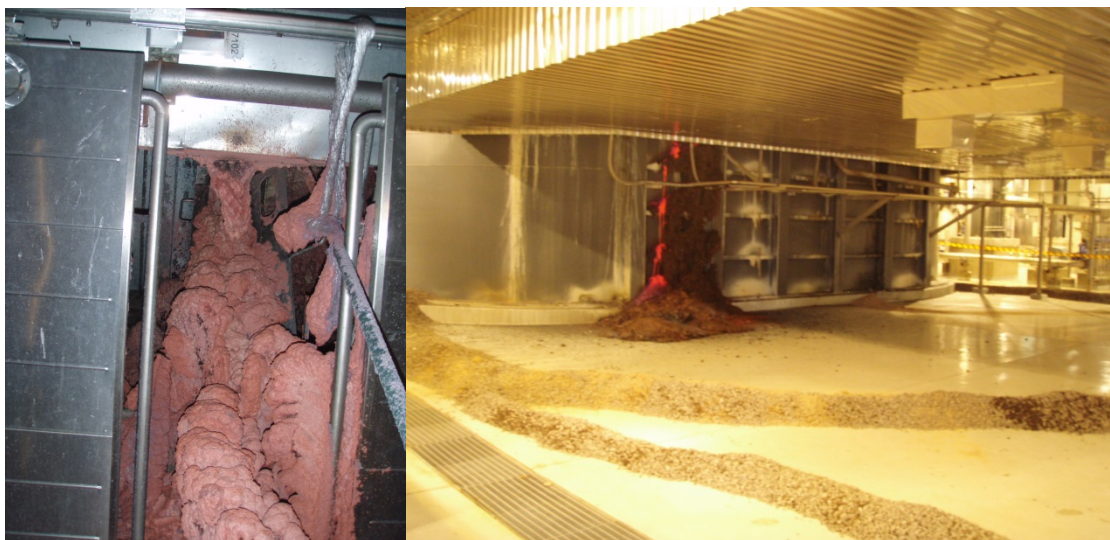
- asennuskehyksen irtoamisesta
- massauksen sulamisesta
- massauksen asennusvirheestä:
  - massauksen unohtamisesta
  - riittämättömästä tiiveydestä vajavaisen tärytyksen vuoksi
  - riittämättömästä kuivumisajasta
  - liiallisesta massauksesta (jollain kattiloilla asennuskehyksen väliin kuuluu vain tiivistenauha).

**Kuva 6-1. Esimerkkejä sulavuodosta kattilan ulkopuolelle**

**Sularännin massauksissa tulee noudattaa kattilavalmistajan ohjetta, tehdä työvaiheet massauksien kannalta oikein (mm. riittävä kuivumisaika, tiivistäminen) sekä käyttää tarkoitukseen soveltuvaa massaa.**

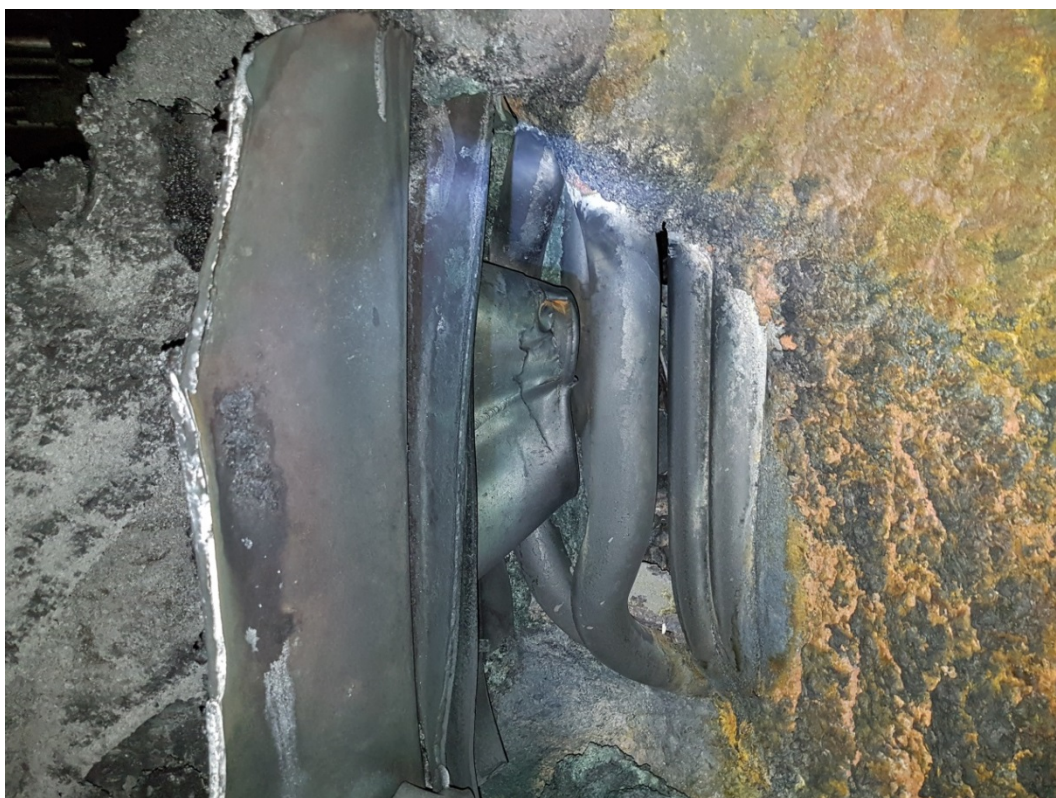
**Kuva 6-2. Räjähdyksen voimasta irronnut ränni**

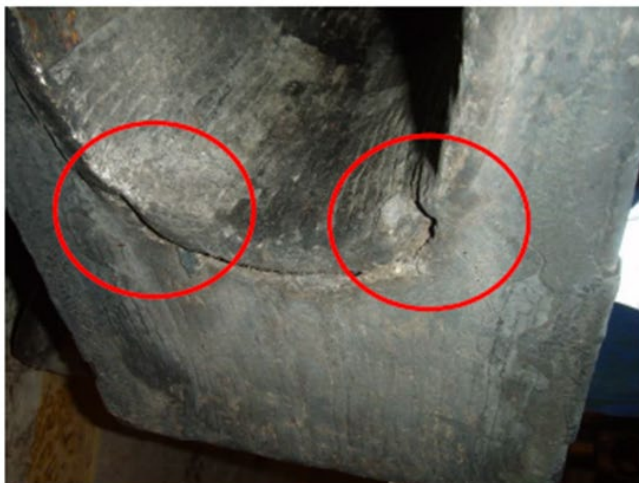
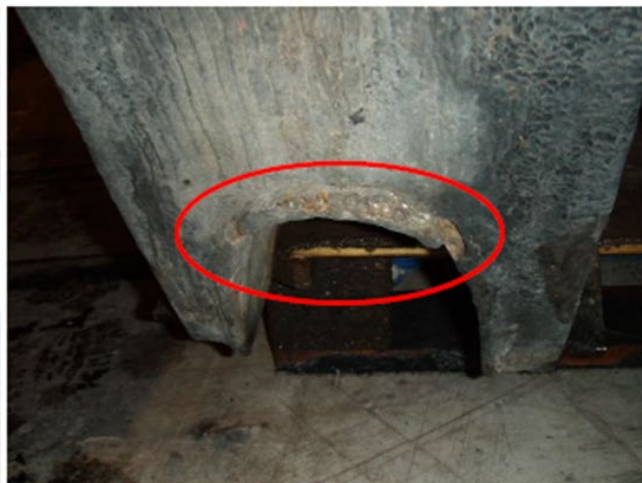
Kuva 7-1. Esimerkki rännin kärjen (tippanokka) syöpymisestä

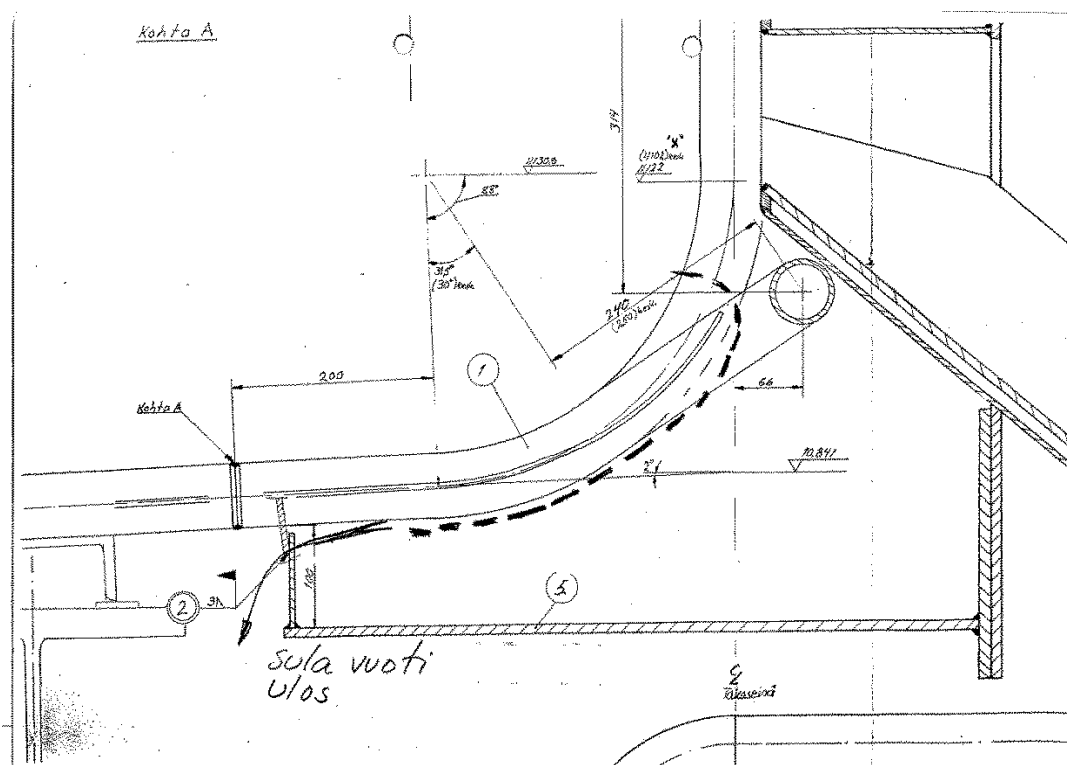
Kenttämies huomasi 7.5. klo 8.45 kierroksella, että sulaa tulee kattilan pohjasta sularännien alta runsaasti. Soodakattila oli normaalilla lipeänpolton kuormalla, kun havaittiin sularänni n:o 3 lähettyviltä tulevan runsaasti sulaa. Sulan tulo oli niin runsasta, että täytyi tehdä hiekasta n. 500 mm:n korkuinen valli estämään sulan valumisen kanaaleihin. Soodakattilan alasajon jälkeen, kun sulan tulo oli loppunut, poistettiin sularänni sekä sularännin massakotelosta etulevy. Eristyksen poistamisen jälkeen saatiin lopullinen varmuus, että sula oli tullut sularännin aukon massakotelon ja pohjan tiivistävän kamparaudan välistä. Kamparauta, joka tiivistää pohjan ja massakotelon, oli hitsattu evään ilmeisesti liian heikosti kiinni.

Kamparaudan ja pohjan väli oli liian suuri sekä massa massakotelon sisällä oli irronnut pohjasta aiheuttaen raon. Soodakattilan vesipesut aiheuttavat myös sen, että massakotelojen rakojen kautta vesi syövyttää ja heikentää massaauksia, jos ko. rakoja on kotelossa. Sularännin massakotelon etureunan kautta poistettiin kaikki massa kotelosta, massaauksikotelon sisäpuolelle asennettiin lisäkamparauta tiiviisti pohjaputkia myötäillen. Sularännin etulevy asennettiin sekä sularänni ja lopuksi massakotelo massattiin yhdellä kertaa. Sularännin massaauksissa on tärkeää tehdä työvaiheet massaauksien kannalta oikein sekä käyttää sellaista massaa, joka ei kutistu eli ei tee rakoja. Soodakattilalla päästiin lipeän polttoon 8.5. klo 17.00.

Kamparauta hitsattu liian heikosti kiinni. Konstruktiosta aiheutuva normaali häiriö.

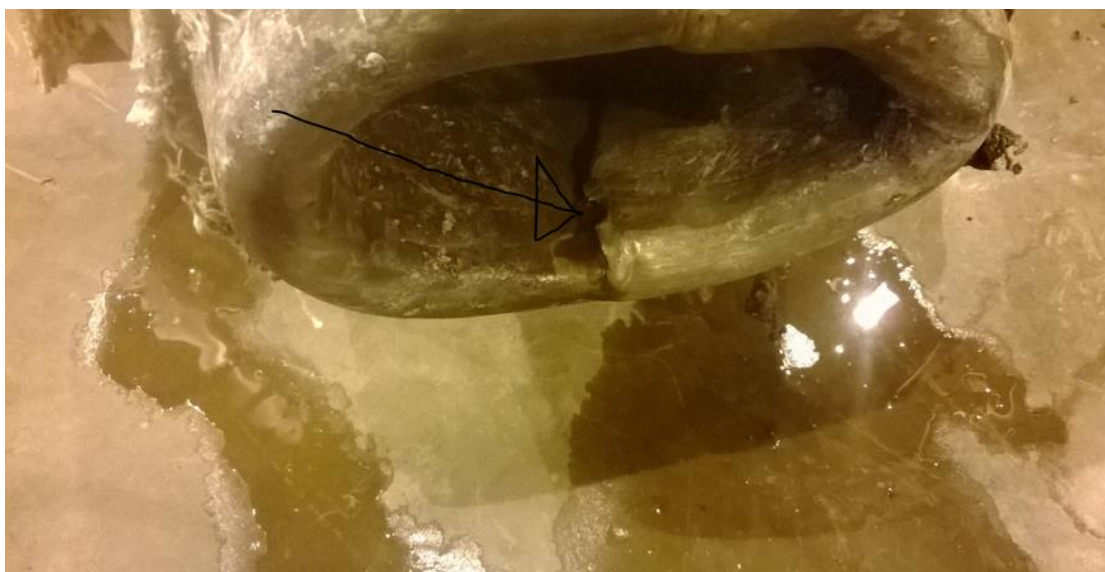
25.01 yöllä todettiin sularännin vuotavan pesän puolella. Koeponnistuksessa todettiin kahden rännin vuotavan, 1 ja 7 ränni vaihdettiin. Ränneillä ajettu 16kk. Vuodon syy oli ulkopuolinen syöpymä mustassa materiaalissa, kuvat alla.

26.02 todettiin taas rännin vuotavan. 6 ränni vuoti ponnistuksessa. Vaihrettiin samalla kaikki loput 5 ränniä. Ajo-olosuhteissa tai rännimallissa ei muutoksia aikaisempaan. Sularännien jäähdytysveden lämpötila 52 C.
