**Sularänniselvitys – alustava raportti, 14.8.2019**

# Sulakourujen materiaalitutkimus

| <b>Projektin nimi</b><br>PS18 Sularännit | <b>Projektin numero/lyhytnimi</b><br>121633 |

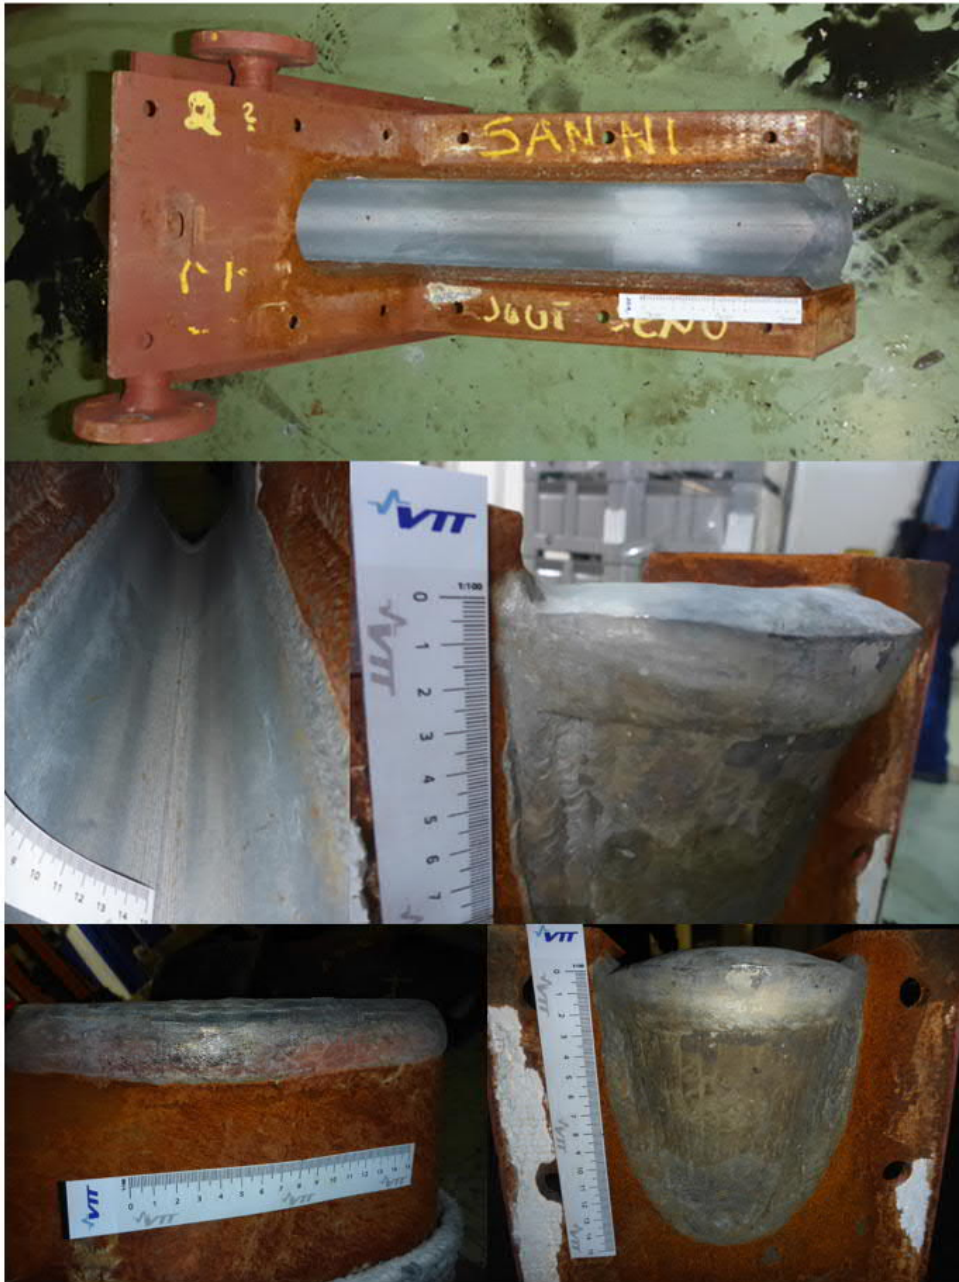
Kuva 1. Tutkimuksiin toimitettu sulakouru (Joutseno 2)

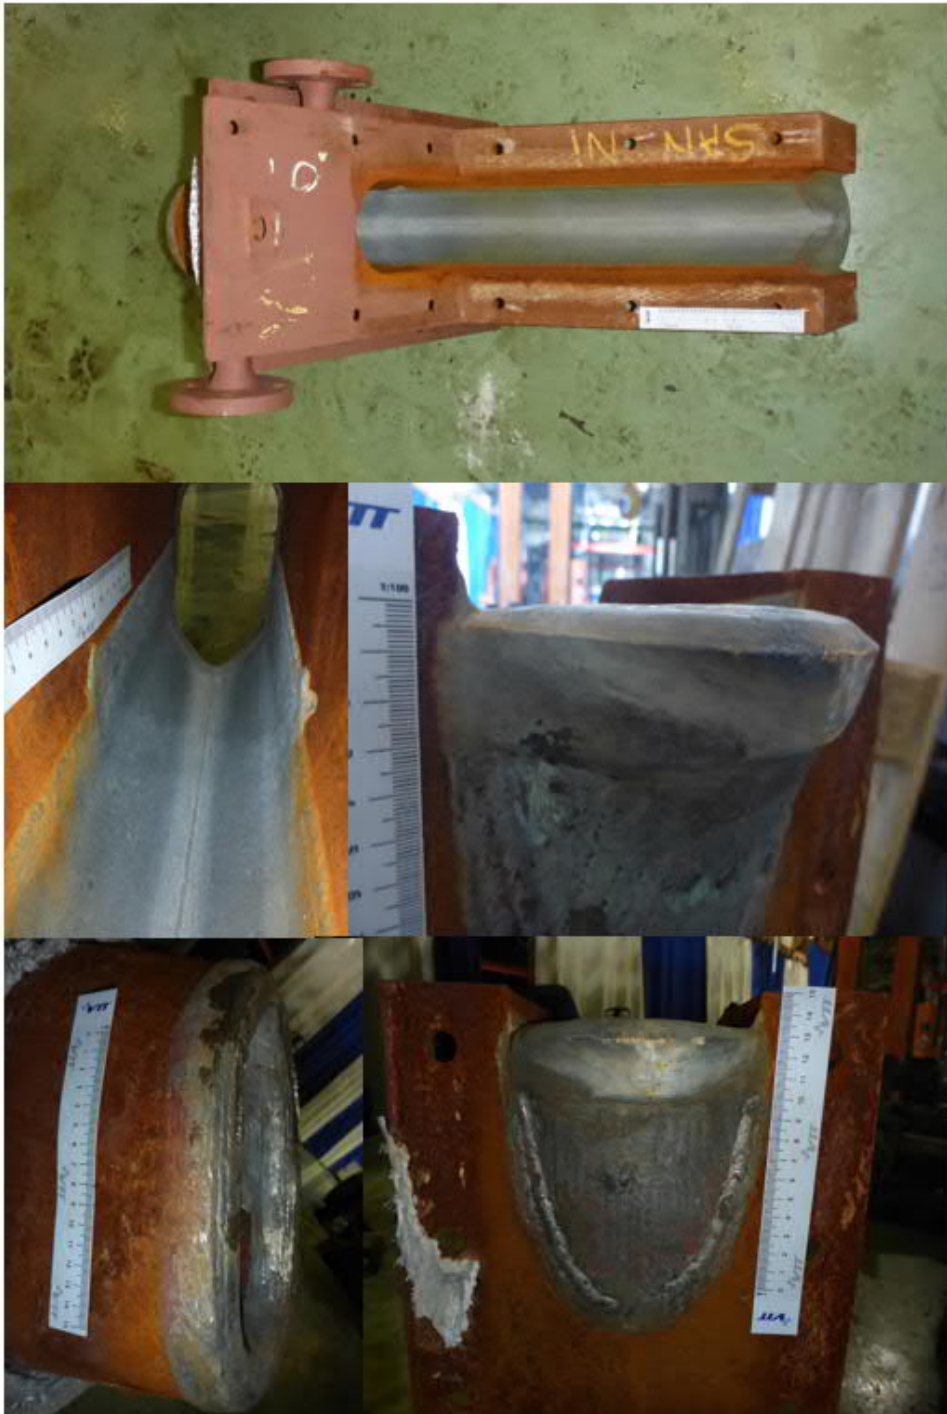
Kuva 2. Tutkimuksiin toimitettu sulakouru (Joutseno 6)

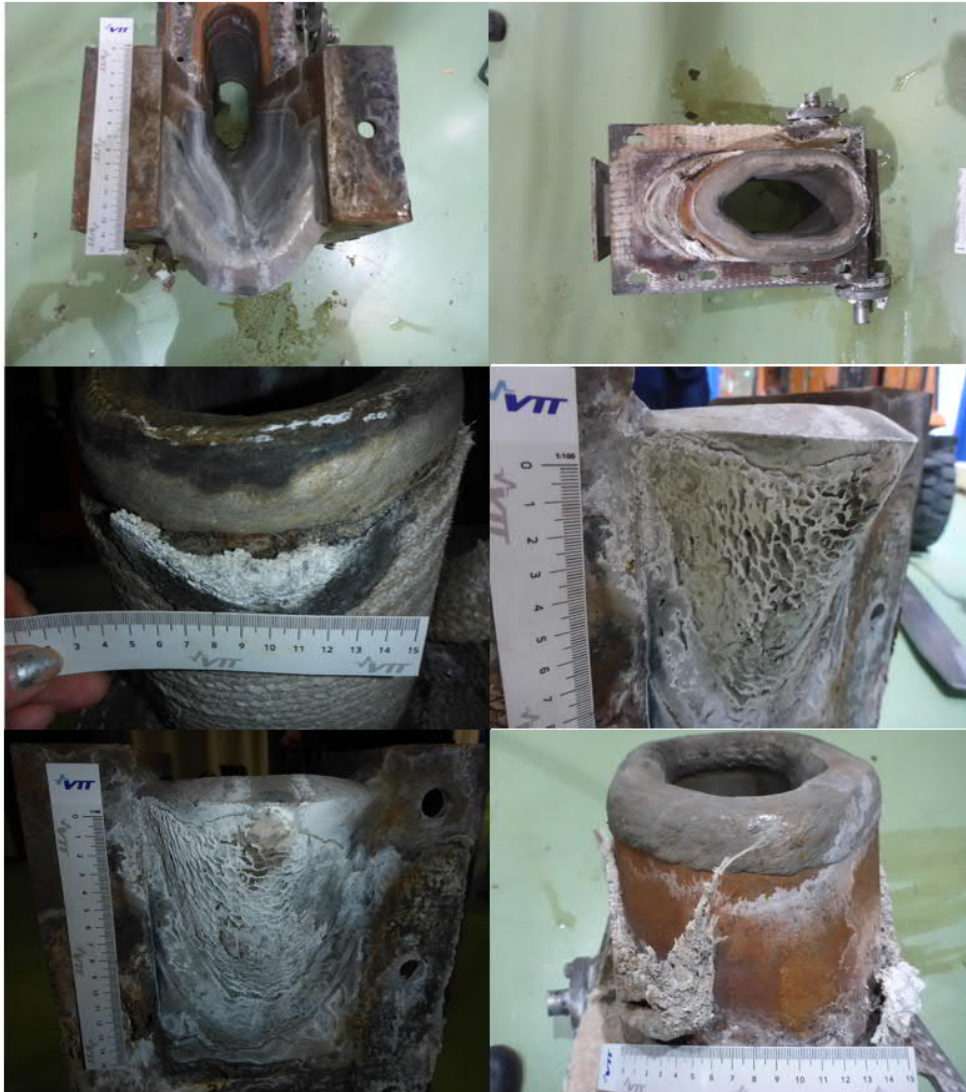
Kuva 3. Tutkimuksiin toimitettu sulakouru (Kaukaa 3)

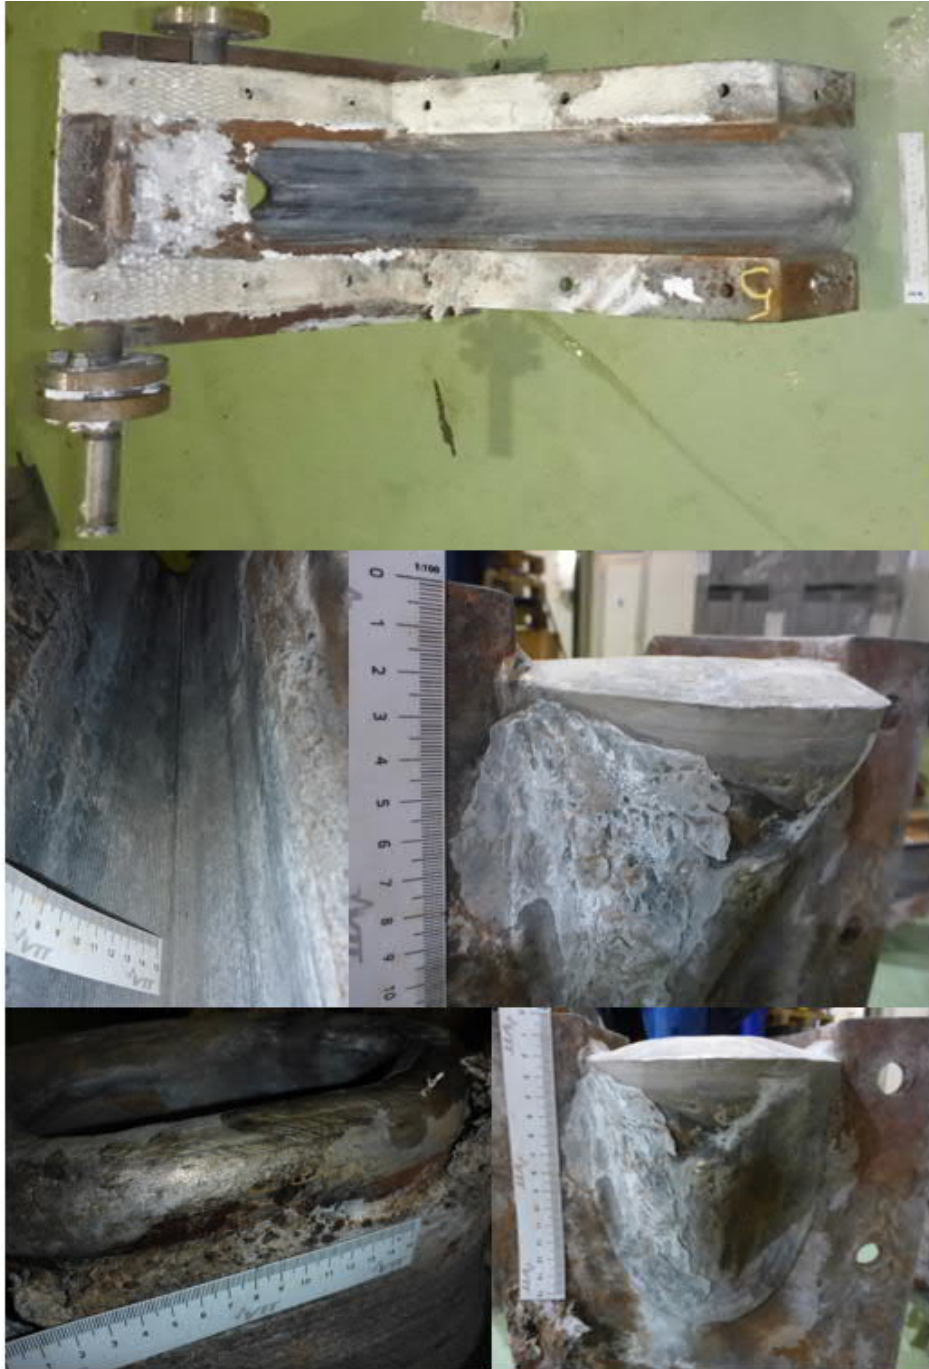
Kuva 4. Tutkimuksiin toimitettu ränni (Kaukaa 5)

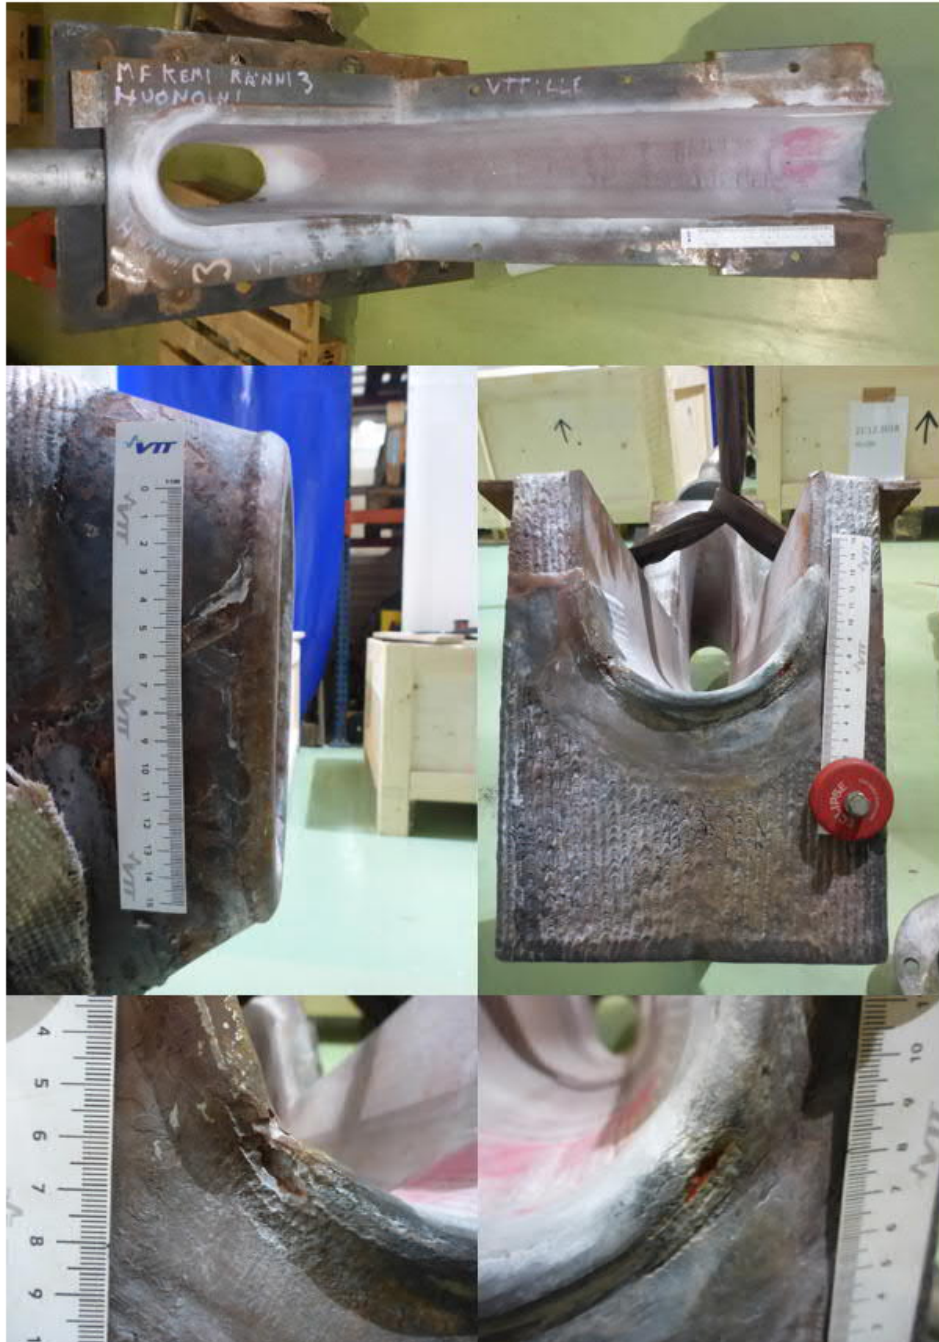
Tutkimuksiin toimitettiin sulakourut 3 ja 5, tästä eteenpäin Kemi 3 ja Kemi 5 (Kuva 5 ja Kuva 6). Visuaalisen tarkastuksen aikana kouruissa havaittiin säröjä molempien rännien pohjalla (Kuva 7). Säröily oli voimakkaampaa ja syvempää rännissä 3, jossa sitä havaittiin myös pinnoitetussa päädyssä. Kemi 3 jättöpäädyssä havaittiin myös syöpymää.

Kuva 5. Tutkimukseen toimitettu ränni (Kemi 3)

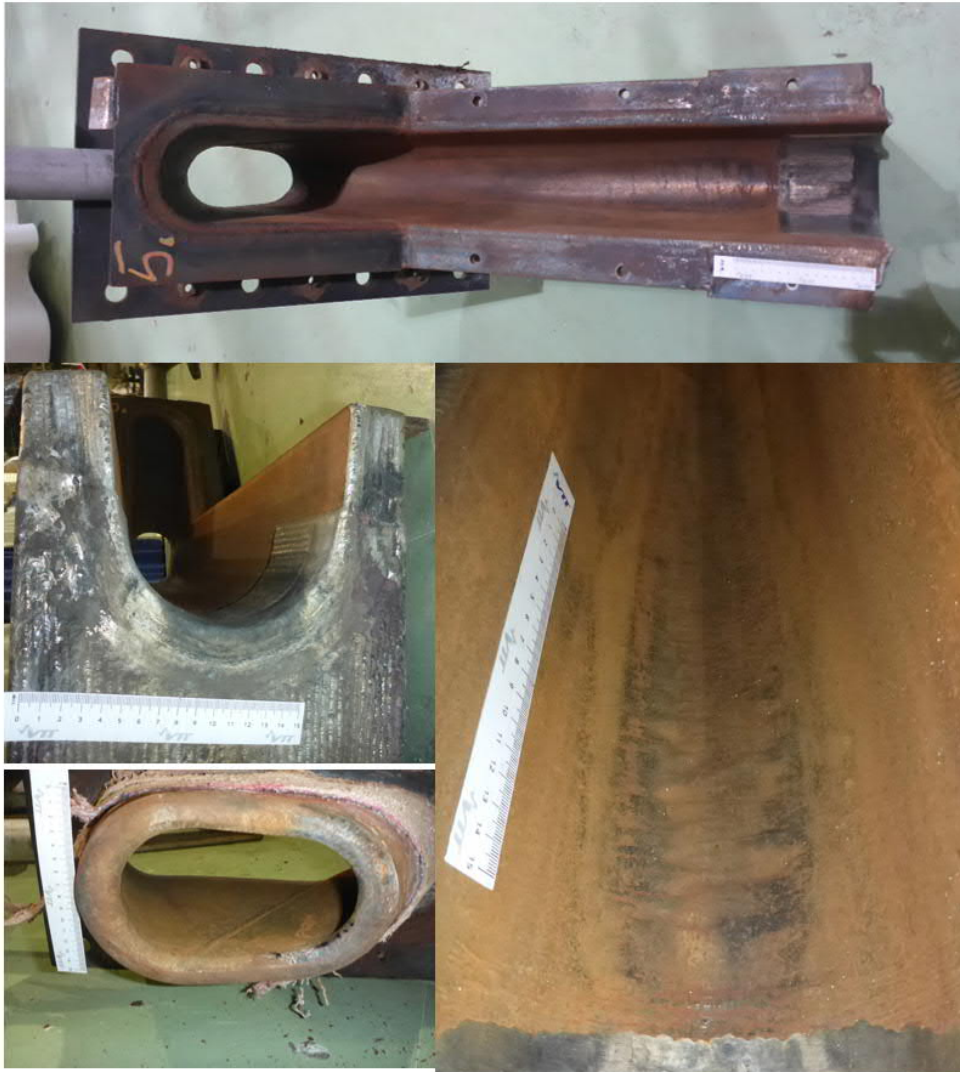
Kuva 6. Tutkimuksiin toimitettu sulakouru (Kemi 5)

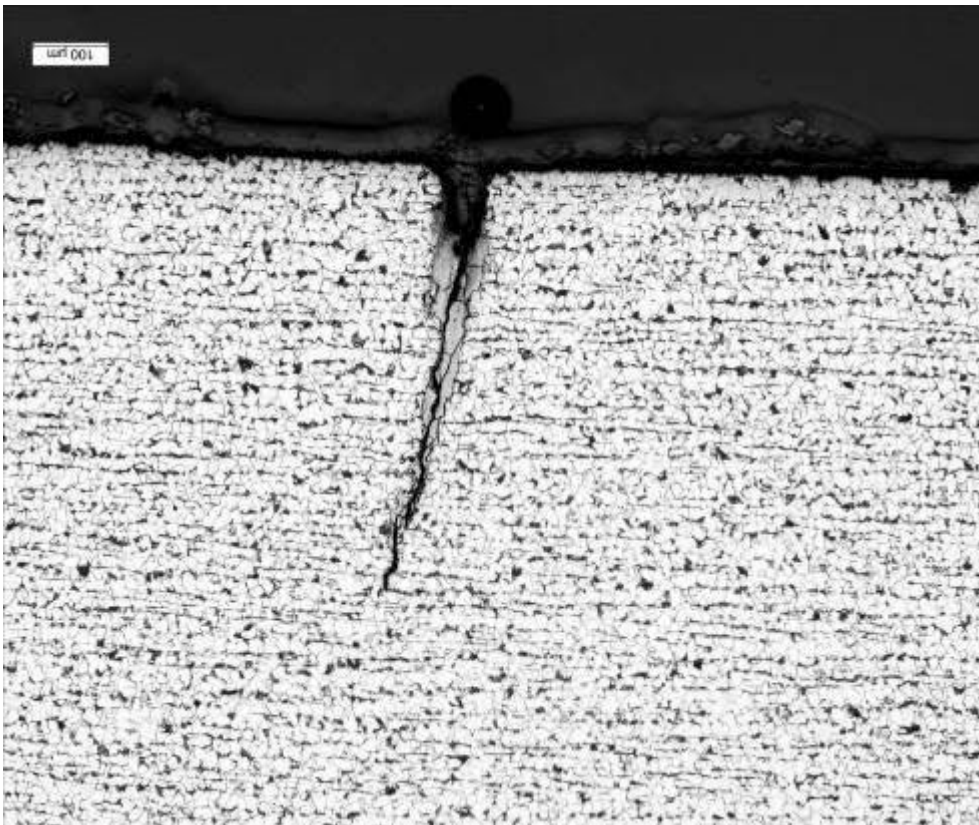
Kemin sulakouruille päätettiin tehdä tarkempi tutkimus. Kemi 3 sulakourun pohjalta tehdystä poikkileikkausnäytteestä havaittiin säröjä sekä syvempiä kuoppia. Säröjen syvyys oli noin 150 - 250  $\mu\text{m}$ . Säröjen sisällä havaittiin oksidi/korroosiotuotetta. Kourun pohjalla sisäpinnalla havaittiin noin 75  $\mu\text{m}$  paksu oksidikerros. Kourun mikrorakenne oli ferriittis-perliittinen eikä siinä havaittu lämpökuorman aiheuttamaa rakenteen hajaantumista (Kuva 8 - Kuva 11).

*Kuva 9. Kemi 3 säröjä kourun pohjalla*

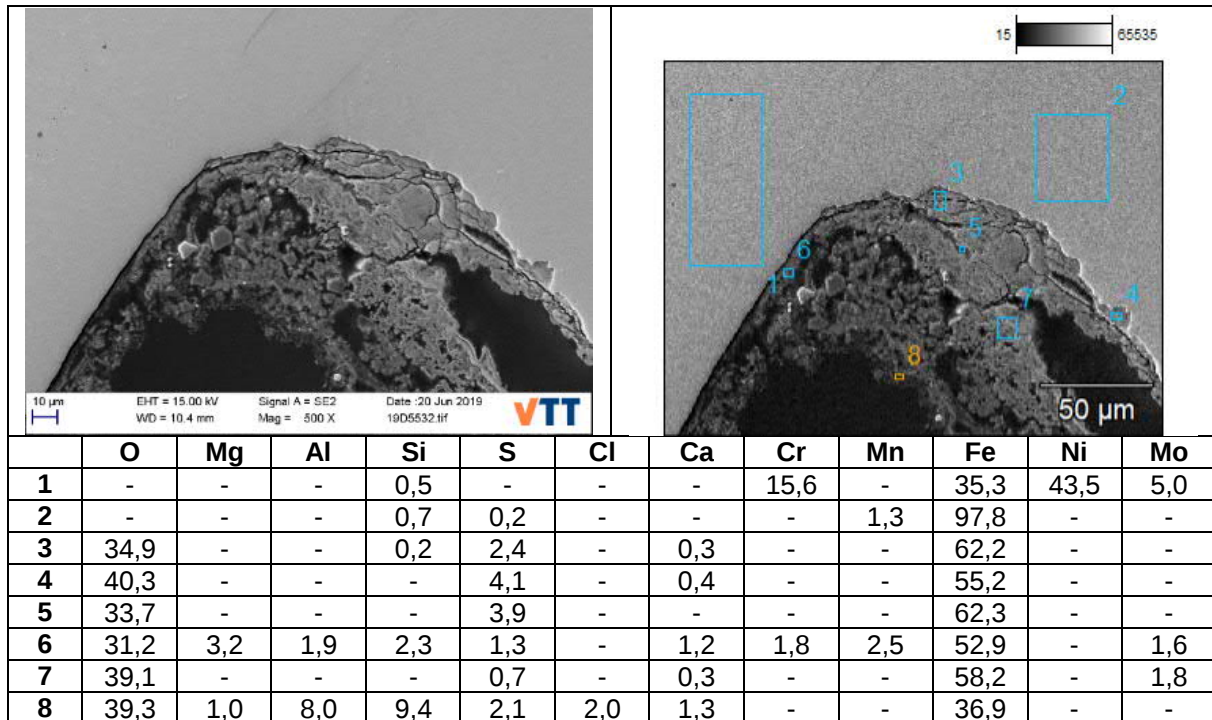
Kemi 3 sulakourun jättöpäädystä tehdystä poikkileikkausnäytteestä havaittiin syöpymää perusaineelle asti. Syöpymä sisälsi happea, magnesiumia, alumiinia, piitä, rikkiä, klooria, kalsiumia, kromia, mangaania, rautaa ja molybdeenia (Kuva 21). Tällä kohtaa sisäpinnalla

Kuva 21. Kemi 3 jättöpäädyn syöpymän koostumus (paino-%)

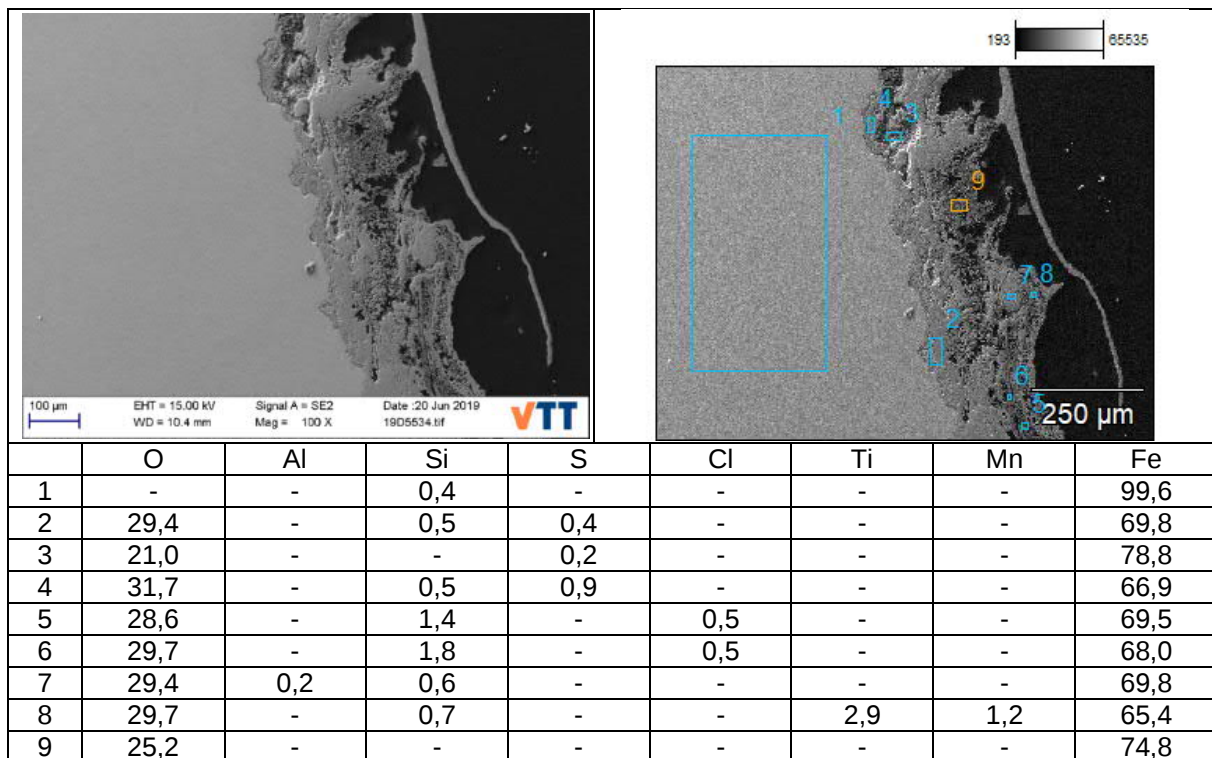
havaittiin noin 160 µm paksu oksidikerros, joka koostui hapestä, fluorista, alumiinista, piistä, rikistä, kloorista, titaanista, mangaanista ja raudasta (Kuva 22). Kourun mikrorakenne oli ferriittis-perliittinen, ja siinä havaittiin lievää lämpökuorman aiheuttamaa rakenteen hajaantumista muutosvyöhykkeen ulkopuolella (Kuva 16 - Kuva 20). Jättöpäädyn ulkopinnalla havaittiin ohuehko oksidikerros, joka koostui hapestä, raudasta, natriumista, magnesiumista, alumiinista, piistä, rikistä, kloorista, kalsiumista, kromista, mangaanista, raudasta ja nikkelistä (Kuva 23).

Kuva 22. Kemi 3 jättöpäädyn sisäpinnan oksidikerroksen koostumus (paino -%)

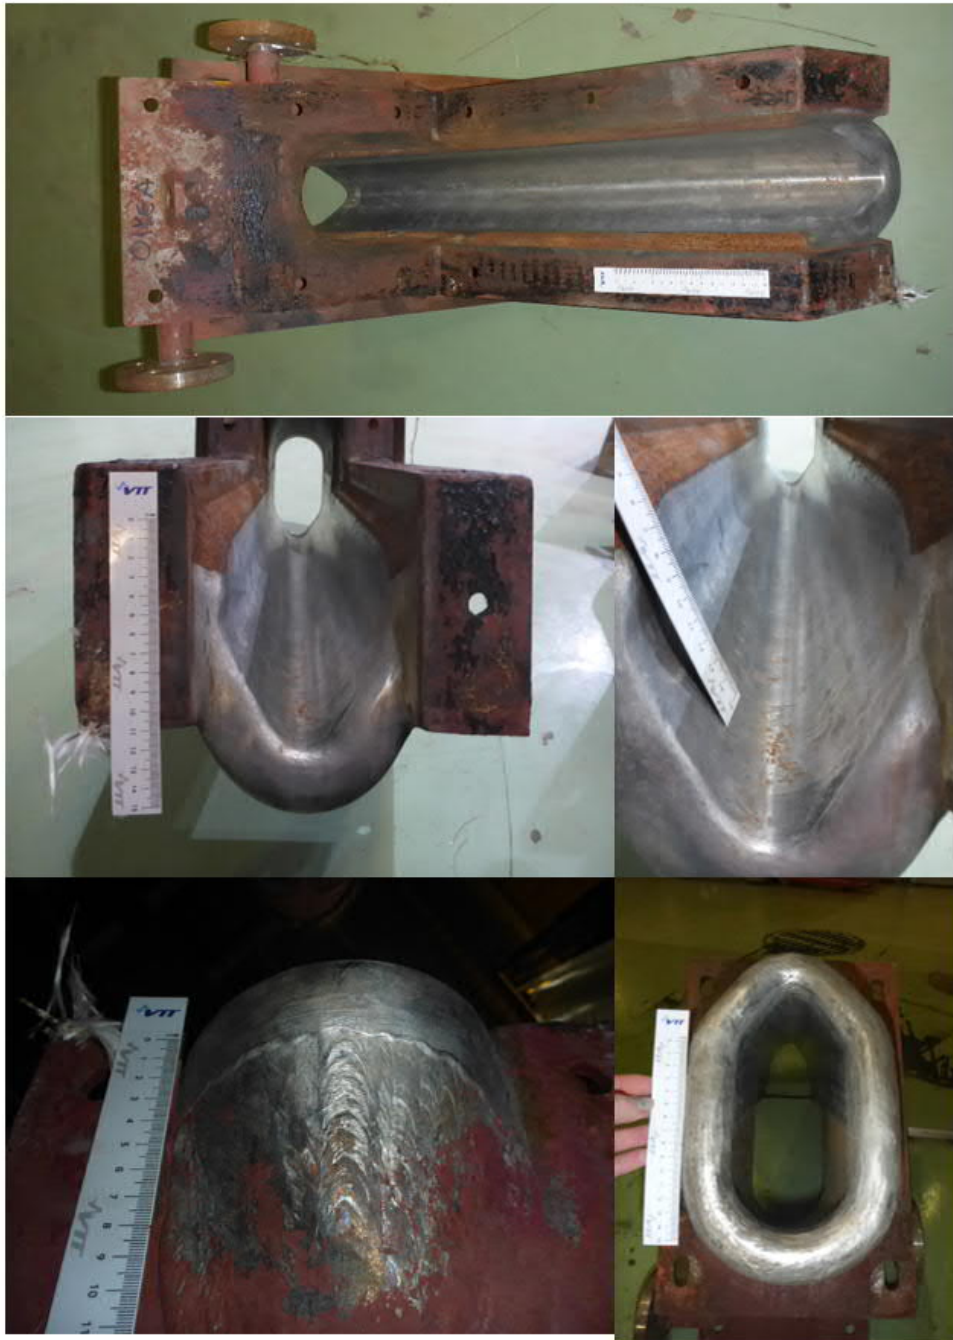
Tutkimuksiin toimitettiin oikea ja vasen ränni, tästä eteenpäin Kotkamills oikea ja Kotkamills vasen (Kuva 39 ja Kuva 40). Vasemmasta rännistä oli irrotettu pala ennen toimitusta. Visuaalisessa tarkastuksessa molemmissa kouruissa havaittiin säröjä.

Kuva 39. Tutkimuksiin toimitettu ränni (Kotkamills oikea)

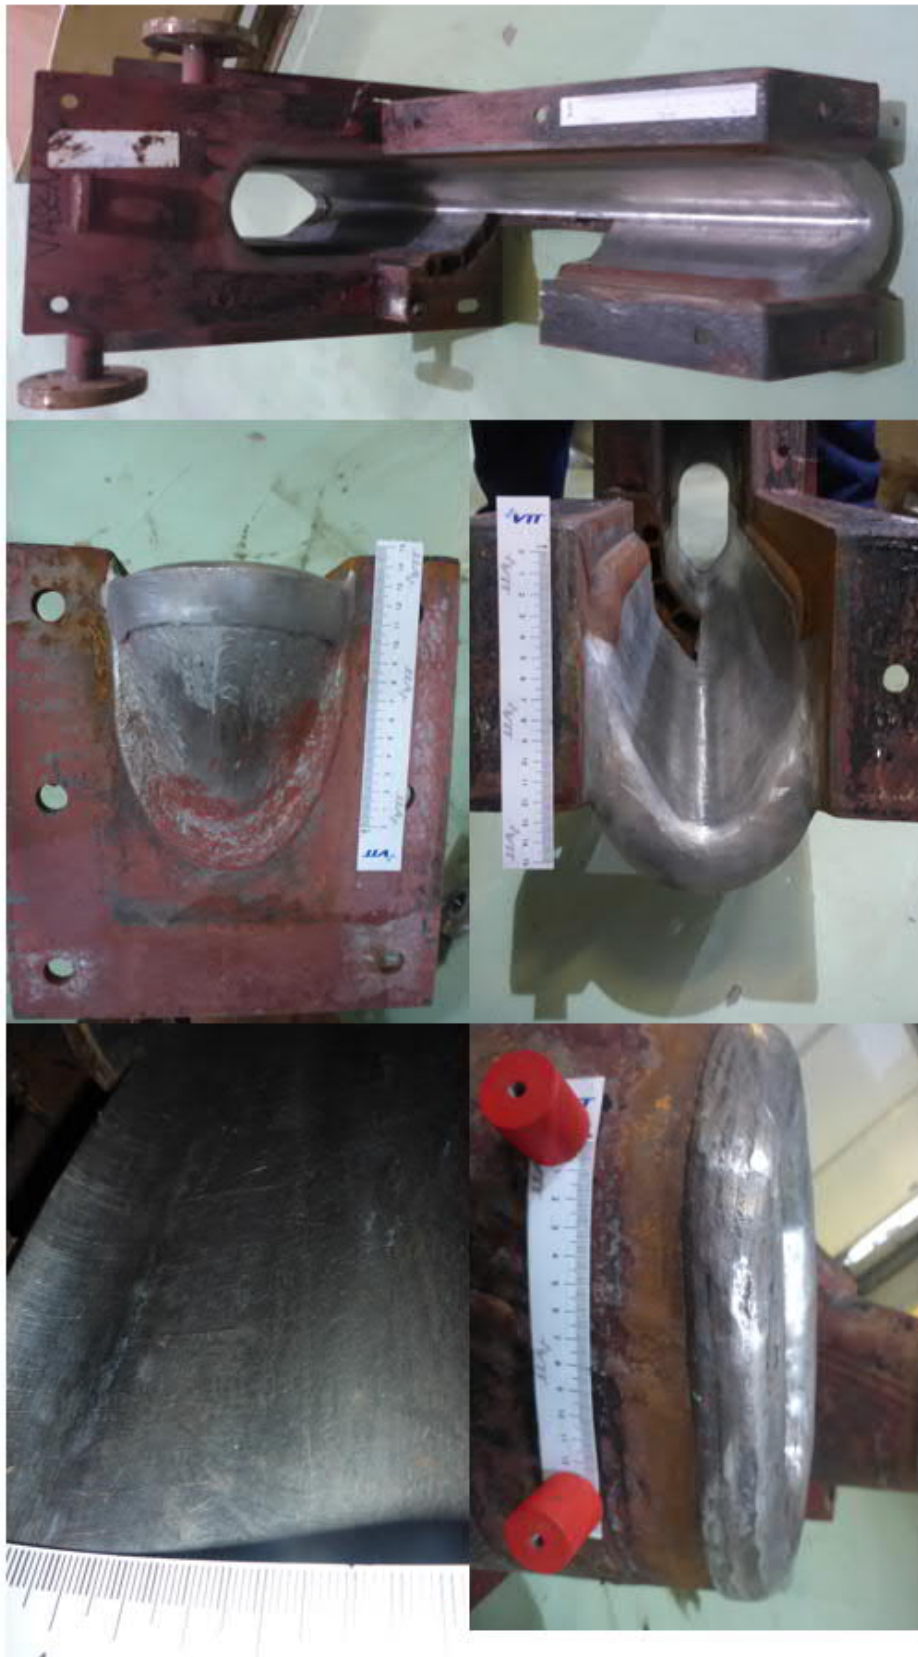
Kuva 40. Tutkimukseen toimitettu ränni (Kotkamills vasen)

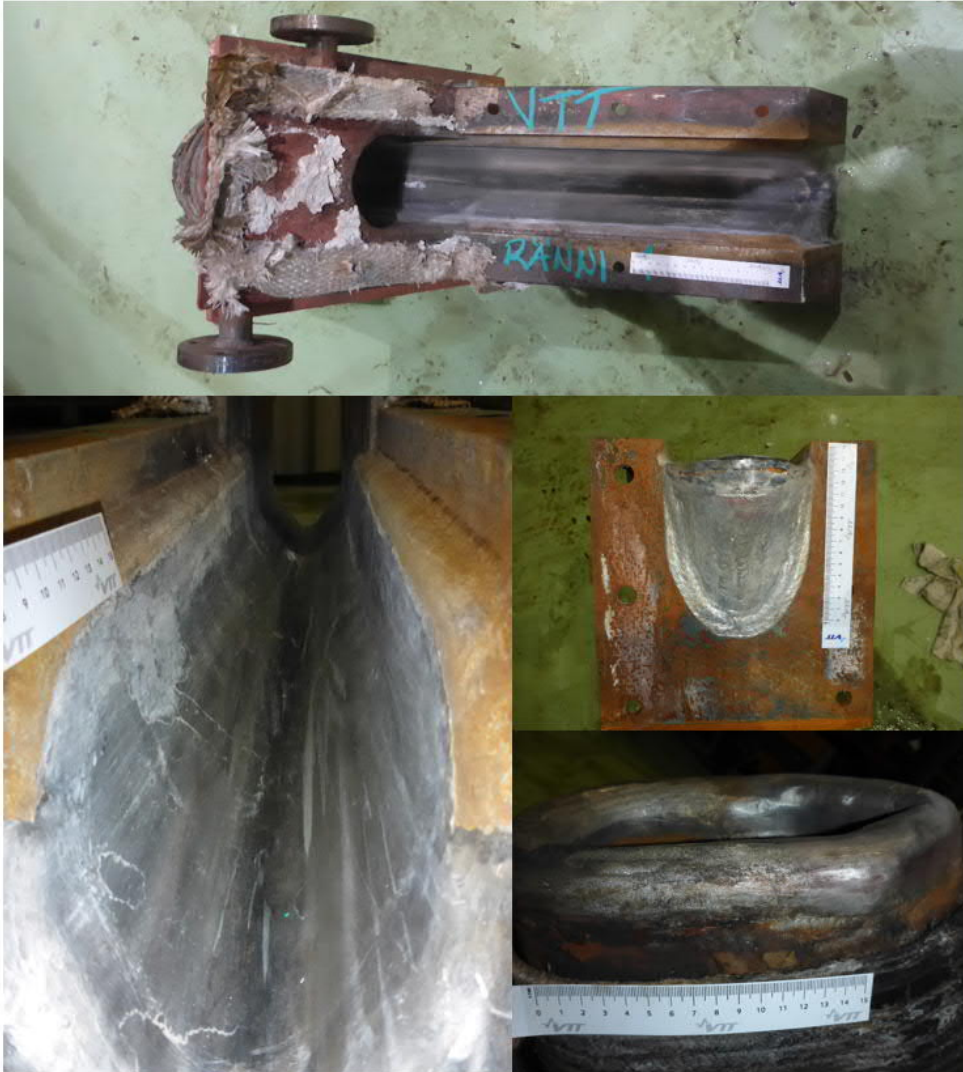
Tutkimuksiin toimitettiin rännit 1 ja 4, tästä lähtien Oulu 1 ja Oulu 4 (Kuva 41 ja Kuva 42). Visuaalisessa tarkastuksessa havaittiin kourussa Oulu 4 säröjä seinämällä ja kourussa Oulu 1 jättöpäässä syöpymää.

Kuva 41. Tutkimuksiin toimitettu sulakouru, Oulu 1

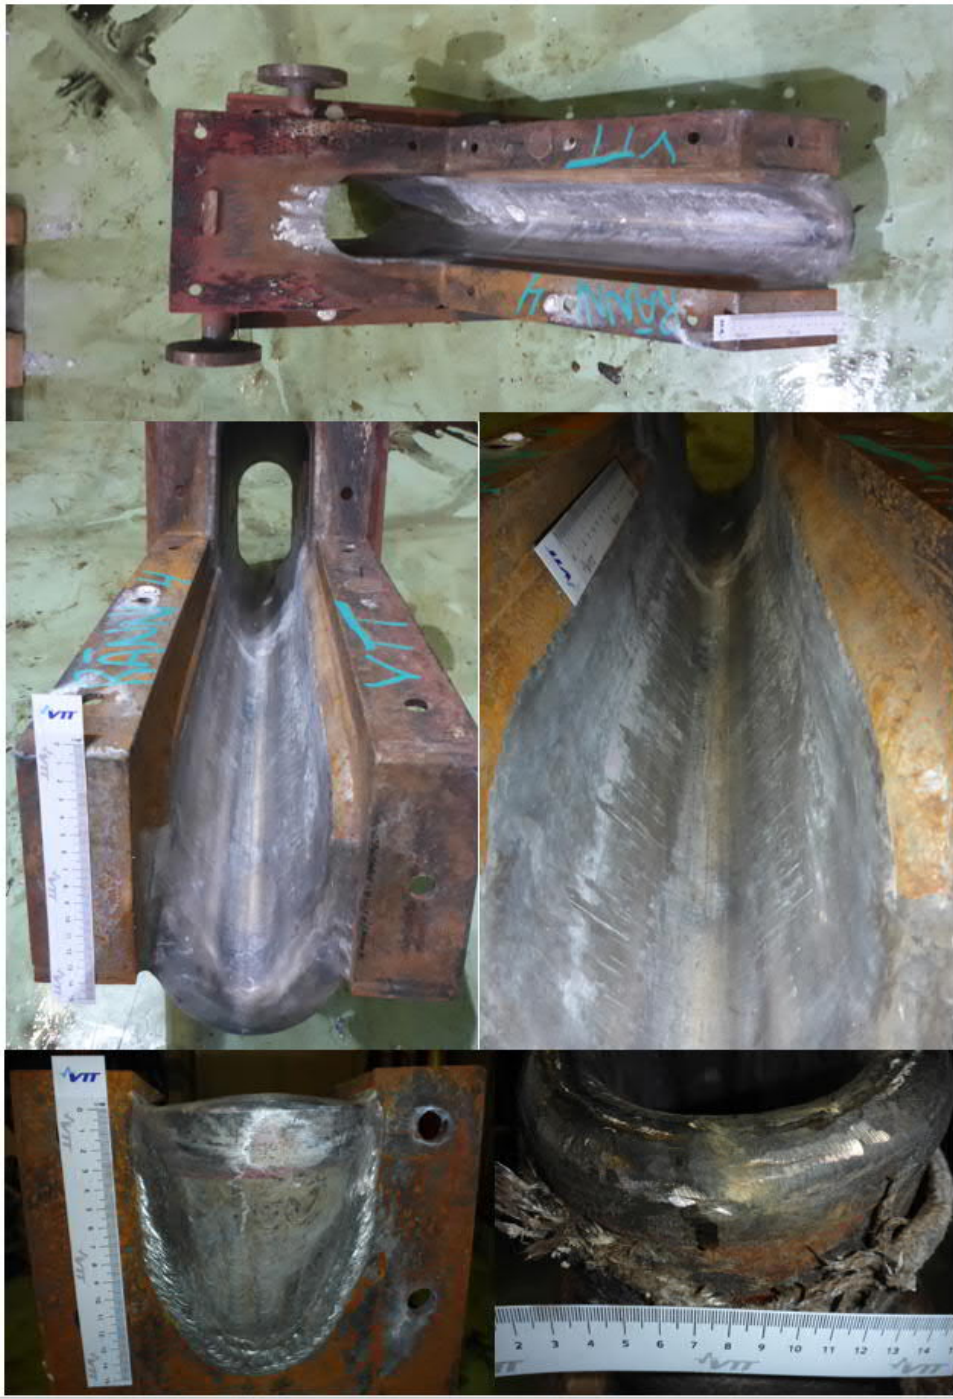
Kuva 42. Tutkimuksiin toimitettu sulakouru, Oulu 4

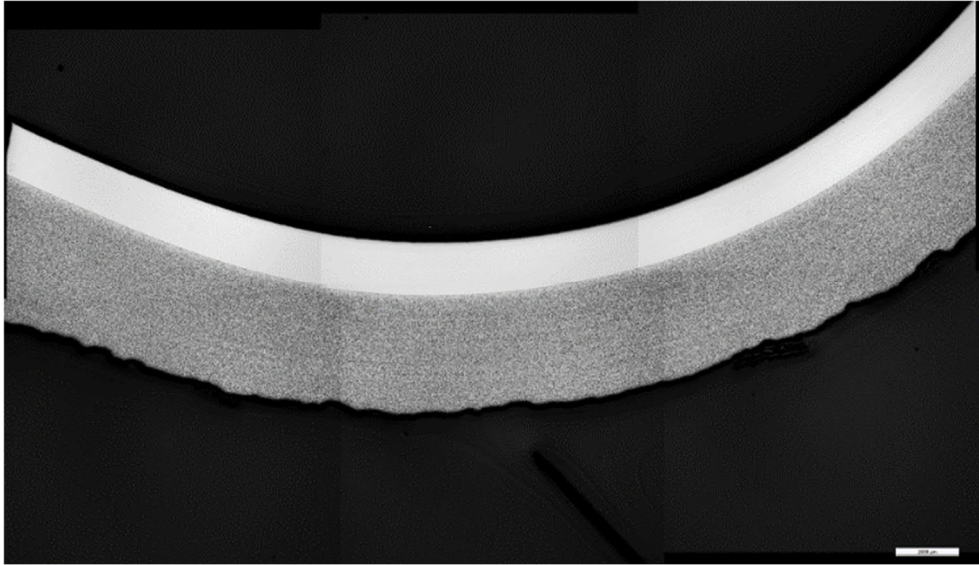
Oulun sulakouruille tehtiin tarkempi tutkimus. Oulu 1 sulakourun pohjan poikkileikkaus ja mikrorakennekuvat on esitetty Kuva 43 - Kuva 45. Kourun pohjalla mikrorakenne oli ferriittis-perliittinen eikä siinä havaittu lämpökuorman aiheuttamaa rakenteen hajaantumista. Oksidikerrosta ei kourun pohjalla ollut  $<20 \mu\text{m}$  paksu ja pinnoite-perusainerajapinnalla oli havaittavissa noin  $140 \mu\text{m}$  paksuinen hiilenkatokerros.

*Kuva 43. Oulu 1 poikkileikkaus kourun pohjalta, sisäpinta (vesikierron puoleinen pinta) alhaalla*

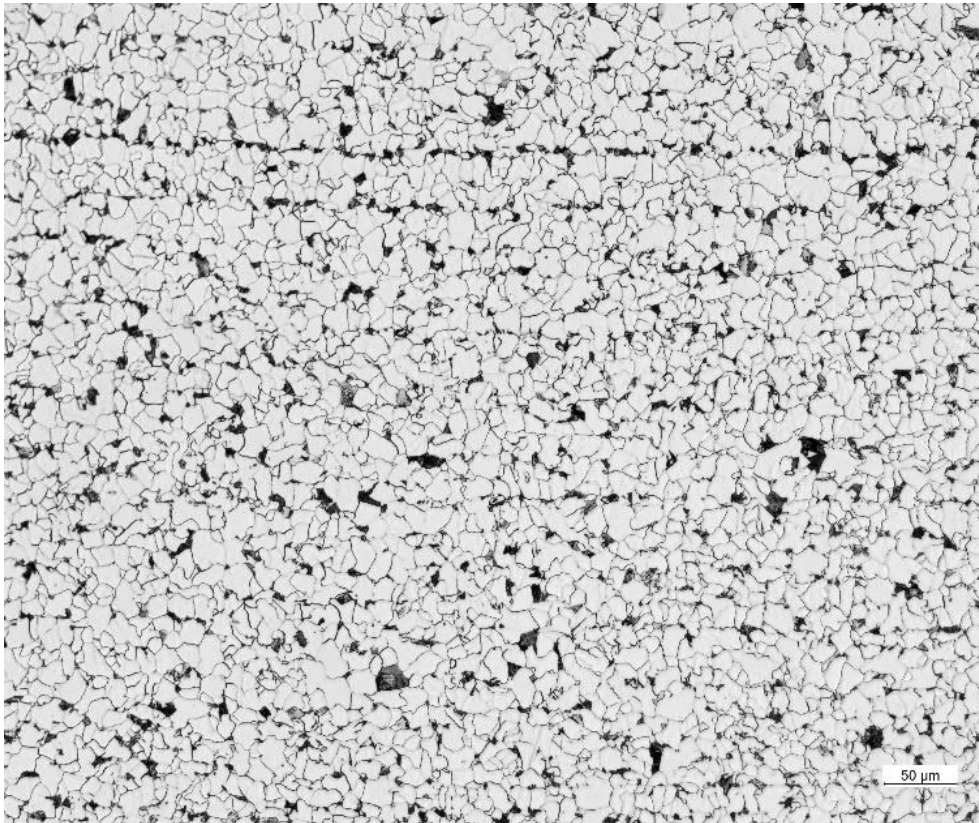
*Kuva 44. Oulu 1 perusaineen mikrorakenne kourun pohjalta*

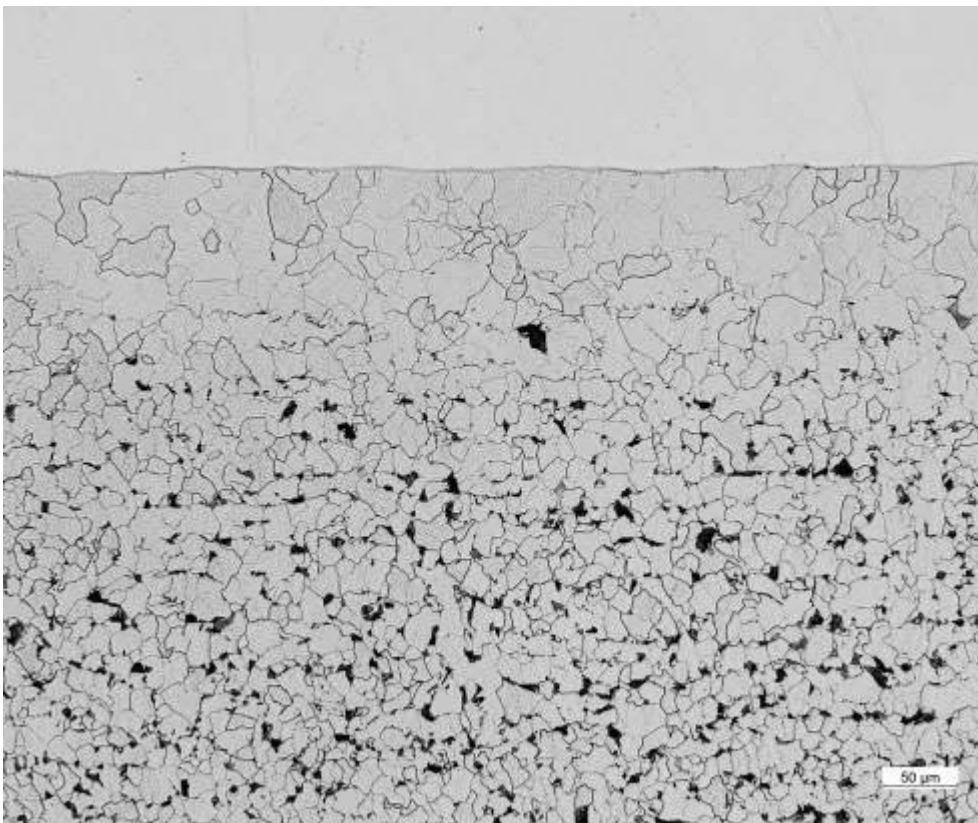
Oulu 1 sulakourun seinältä tehdystä poikkileikkausnäytteestä ei havaittu säröjä. Ulkopinta oli tasainen ja siinä havaittiin paikoitellen sulajäämiä. Sisäpinnalla (vesipiirin puoleisella pinnalla) havaittiin noin 220 µm paksu oksidikerros. Pinnoite-perusaine rajapinnalla havaittiin noin 80 µm paksu hiilenkatokerros. Kourun mikrorakenne oli ferriittis-perliittinen eikä siinä ollut havaittavissa lämpökuorman aiheuttamaa rakenteen hajaantumista (Kuva 46 - Kuva 49)

*Kuva 48. Oulu 1, pinnoite-perusainerajapinta kourun seinämällä*

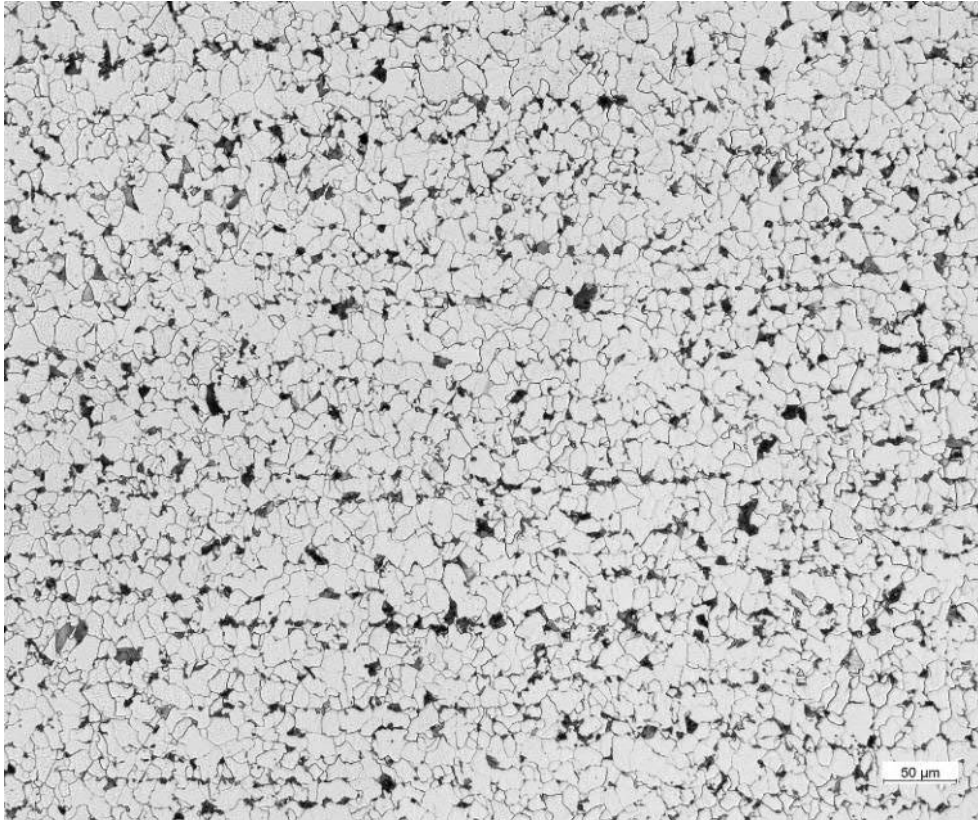
Kuva 49. Oulu 1, perusaineen mikrorakenne kourun seinämältä

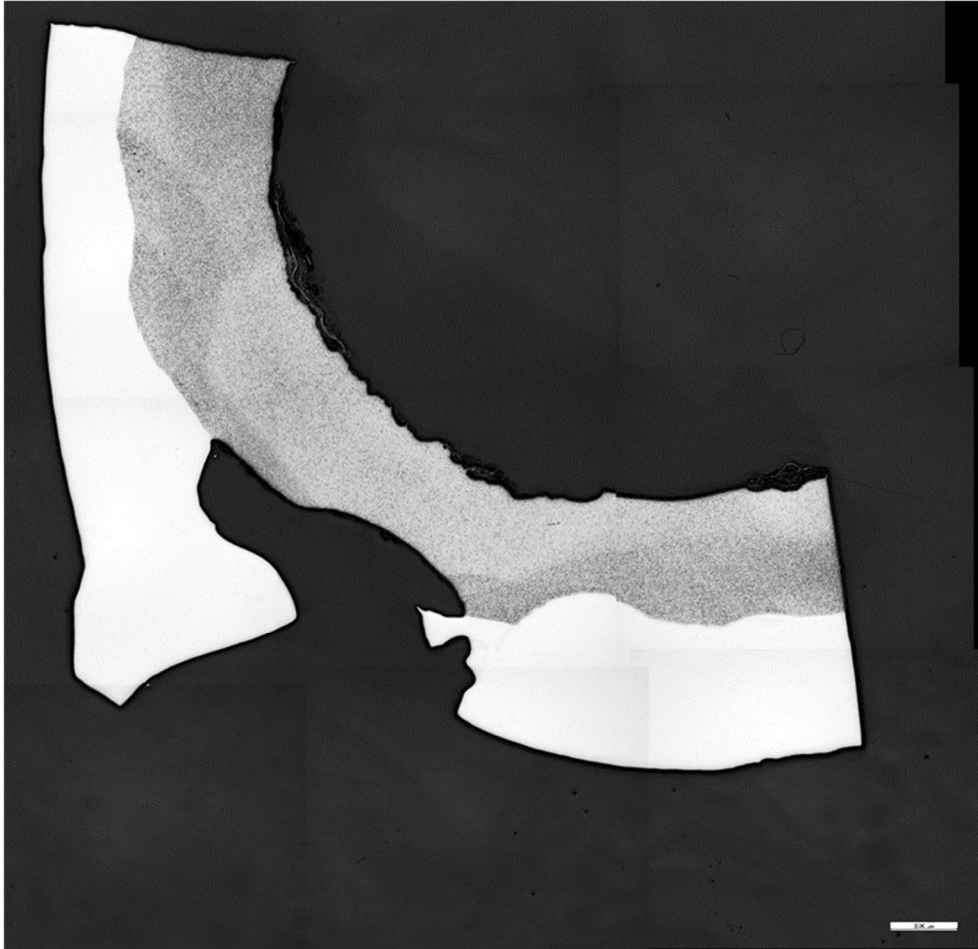
Oulu 1 sulakourun jättöpäädystä tehdystä poikkileikkausnäytteessä havaittiin suuri kuoppamainen syöpymä. Syöpymäkuopan havaittiin yltävän reilusti perusaineen puolelle ja perusaineen pinnalla havaittiin paikoitellen paksuhkoa kerrostumaa, joka sisälsi rikkiä, magnesiumia ja natriumia, normaaleiden teräksen hapettumistuotteiden lisäksi. Pinnoitteen ulkopinta oli hyvin tasainen ja kuopassa pinnoitteen pinnalla oli vain paikoitellen pieniä korroosiotuotekerroksia, joka sisälsi magnesiumia, rikkiä, kaliumia, kalsiumia ja klooria, teräksen normaalien hapettumistuotteiden lisäksi. Tällä kohden sisäpinnalla (vesipiirin puolella) havaittiin noin 260 μm paksu oksidikerros, joka sisälsi normaalien teräksen hapettumistuotteiden lisäksi pieniä määriä rikkiä. Jättöpäädystä kourun perusaineen mikrorakenne oli ferriittis-perliittinen, eikä siinä havaittu lämpökuorman aiheuttamaa rakenteen hajaantumista muutosvyöhykkeen ulkopuolella (Kuva 50-Kuva 57).

Kuva 50. Oulu1, jättöpäädyn poikkileikkaus

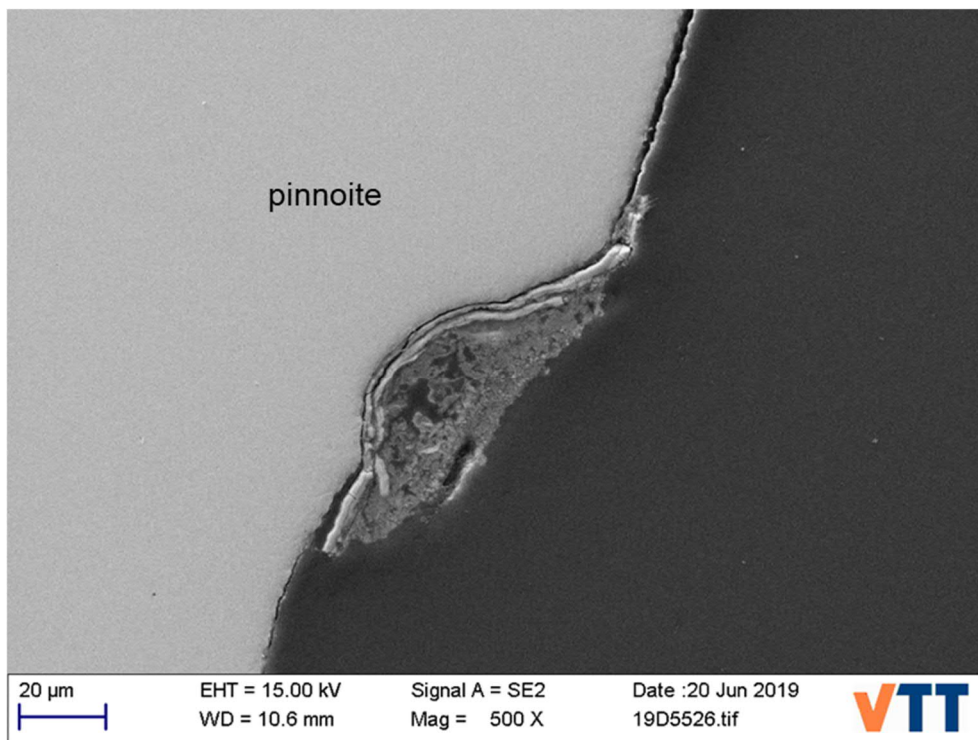
Kuva 53. Oulu1, jättöpäädyn syöpymäkuopasta kerrostumaa pinnoitteen päällä

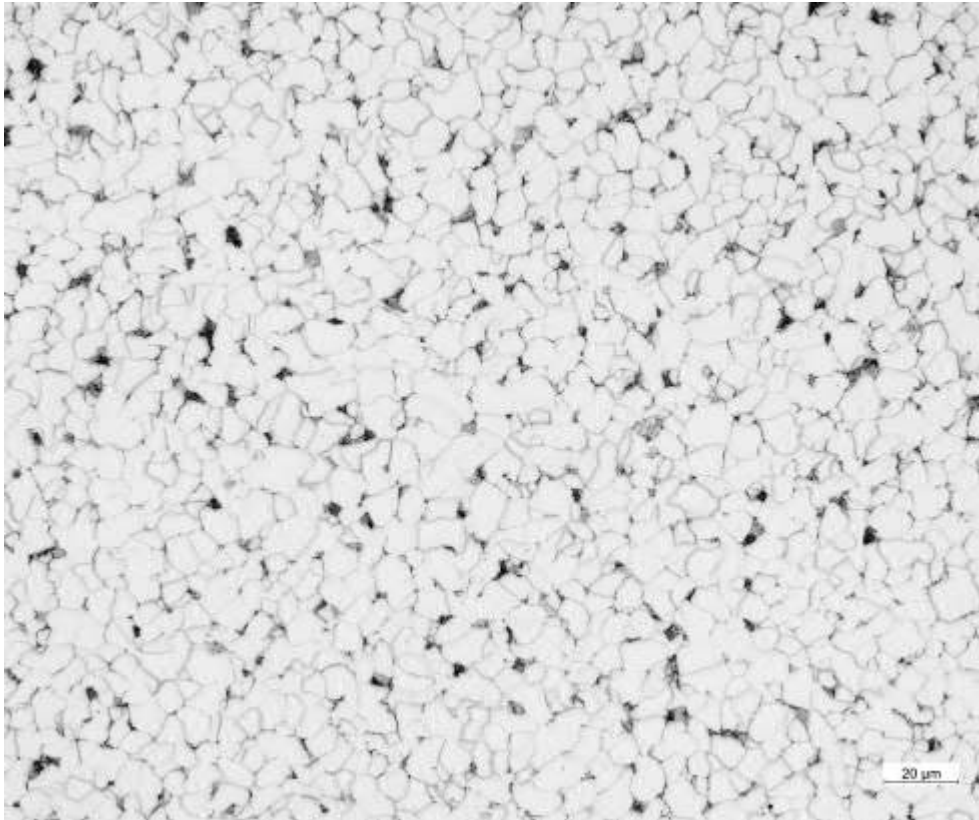
Kuva 54. Oulu 1, jättöpäädyn perusaineen mikrorakenne

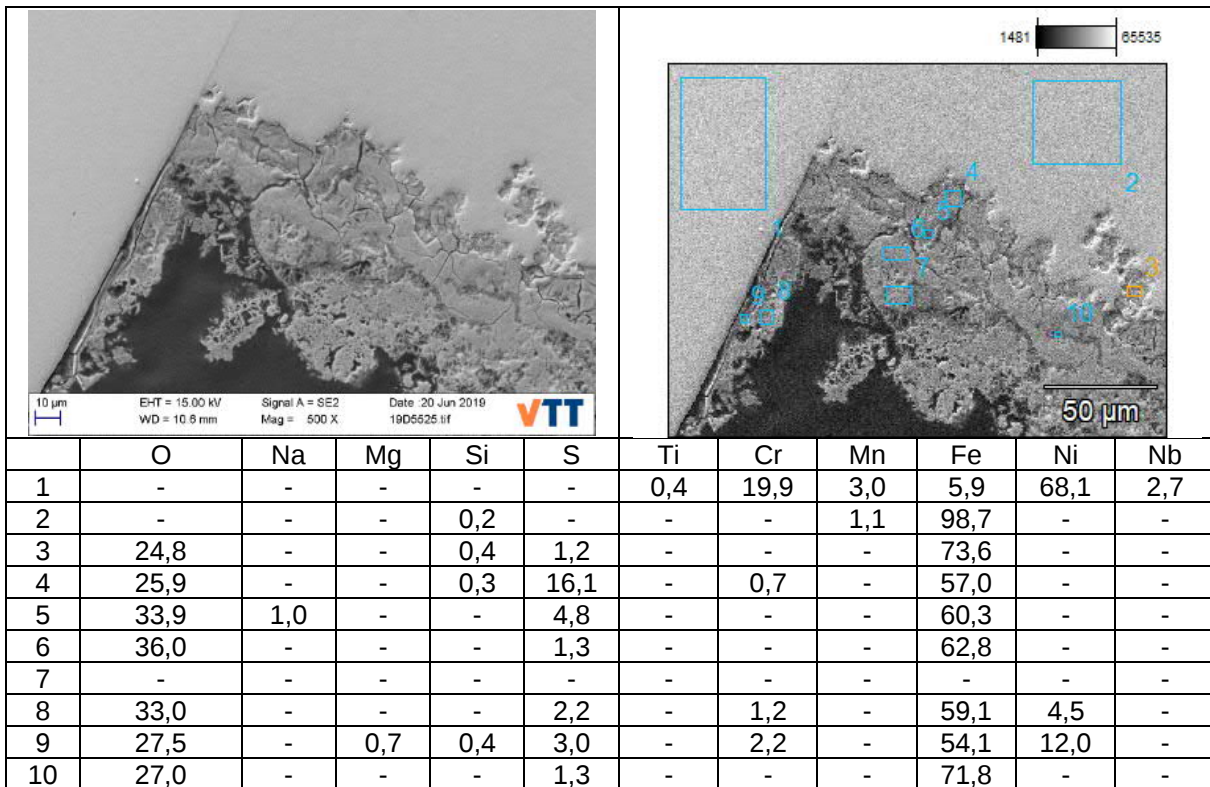
Kuva 55. Oulu 1 jättöpäädyn syöpymäkuopan kerrostuman koostumus (paino-%)
