**Sularänniselvitys – alustava raportti, 14.8.2019**

# Sulakourujen materiaalitutkimus

| <b>Projektin nimi</b><br>PS18 Sularännit | <b>Projektin numero/lyhytnimi</b><br>121633 |

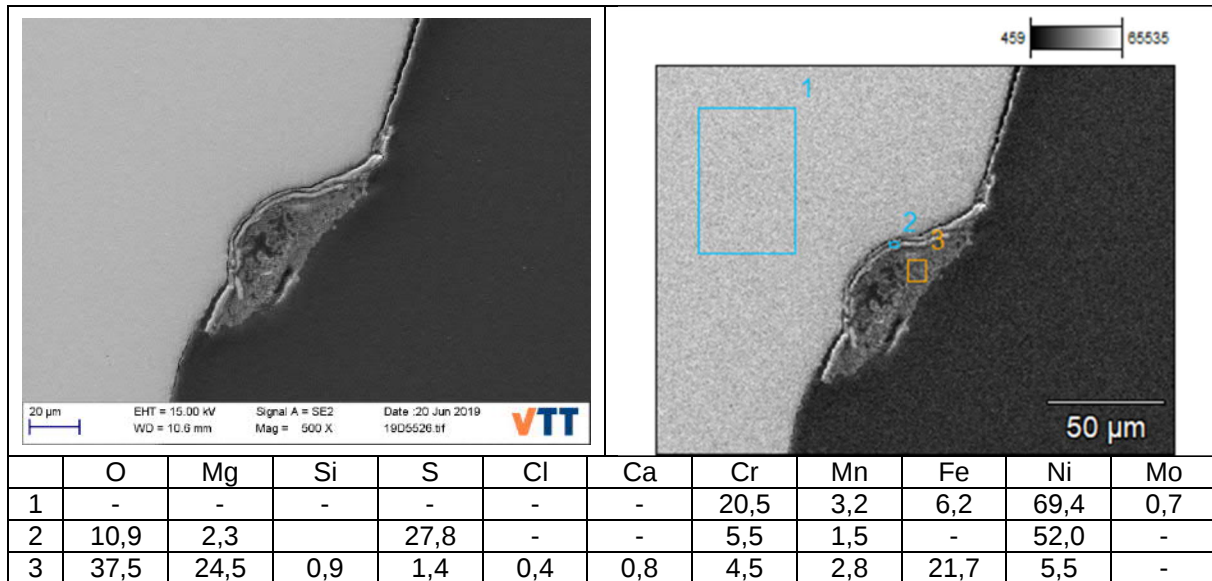
Oulu 1 sulakourun jättöpäädystä tehdystä poikkileikkausnäytteessä havaittiin suuri kuoppamainen syöpymä. Syöpymäkuopan havaittiin yltävän reilusti perusaineen puolelle ja perusaineen pinnalla havaittiin paikoitellen paksuhkoa kerrostumaa, joka sisälsi rikkiä, magnesiumia ja natriumia, normaaleiden teräksen hapettumistuotteiden lisäksi. Pinnoitteen ulkopinta oli hyvin tasainen ja kuopassa pinnoitteen pinnalla oli vain paikoitellen pieniä korroosiotuotekerroksia, joka sisälsi magnesiumia, rikkiä, kaliumia, kalsiumia ja klooria, teräksen normaalien hapettumistuotteiden lisäksi. Tällä kohden sisäpinnalla (vesipiirin puolella) havaittiin noin 260 μm paksu oksidikerros, joka sisälsi normaalien teräksen hapettumistuotteiden lisäksi pieniä määriä rikkiä. Jättöpäädystä kourun perusaineen mikrorakenne oli ferriittis-perliittinen, eikä siinä havaittu lämpökuorman aiheuttamaa rakenteen hajaantumista muutosvyöhykkeen ulkopuolella (Kuva 50-Kuva 57).

Kuva 56. Oulu 1, jättöpäädyn syöpymäkuopan pinnoiteosan kerrostuman koostumus (paino-%)

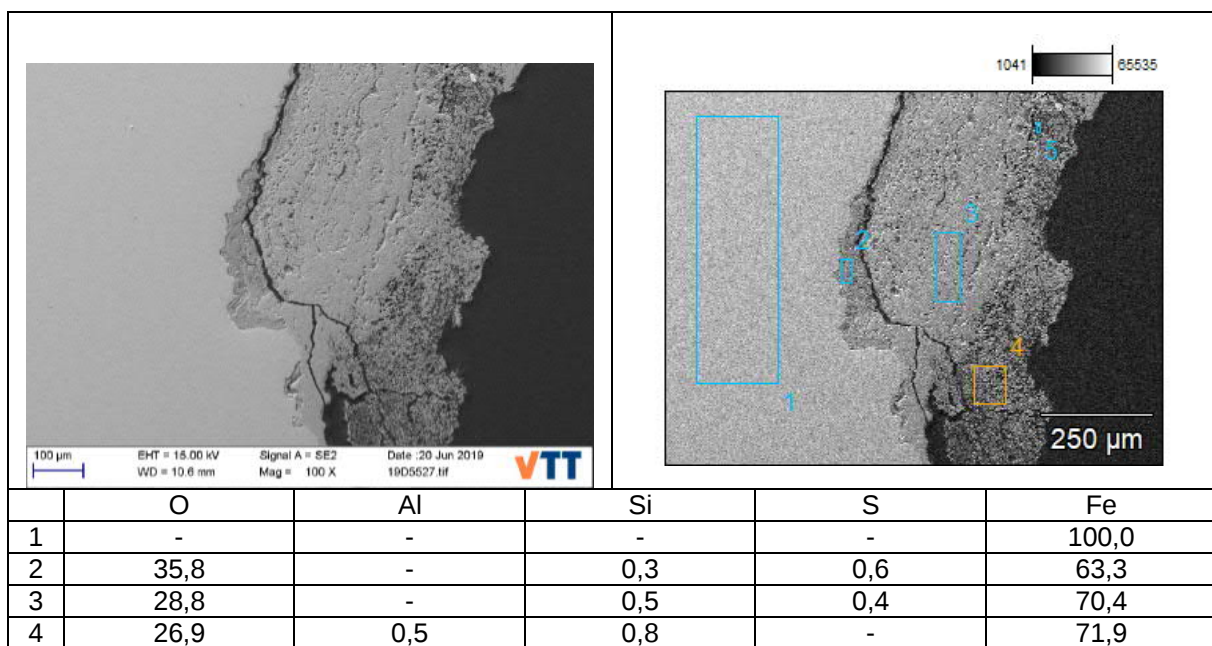
Kuva 57. Oulu 1, jättöpäädyn sisäpinnan oksidikerroksen koostumus (paino-%)

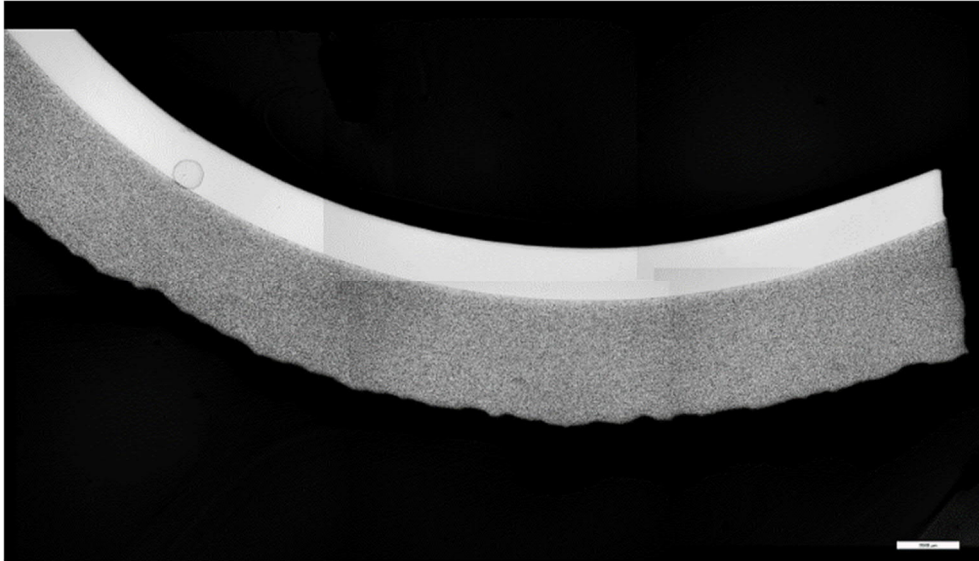
Oulu 4 sulakourun pohjalta tehdystä poikkileikkausnäytteestä ei havaittu säröjä. Ulkopinta oli tasainen ja siinä havaittiin paikoitellen sulajäämiä. Vesikierron puoleisella pinnalla (sisäpinta) ei havaittu merkittävää oksidikerrosta. Pinnoite-perusainerajapinnalla havaittiin noin 120 µm paksu hiilenkatokerros. Kourun mikrorakenne oli ferriittis-perliittinen eikä siinä ollut havaittavissa lämpökuorman aiheuttamaa rakenteen hajaantumista (Kuva 58 - Kuva 61).

*Kuva 58. Oulu 4, kourun pohjan poikkileikkaus, sisäpinta alhaalla*

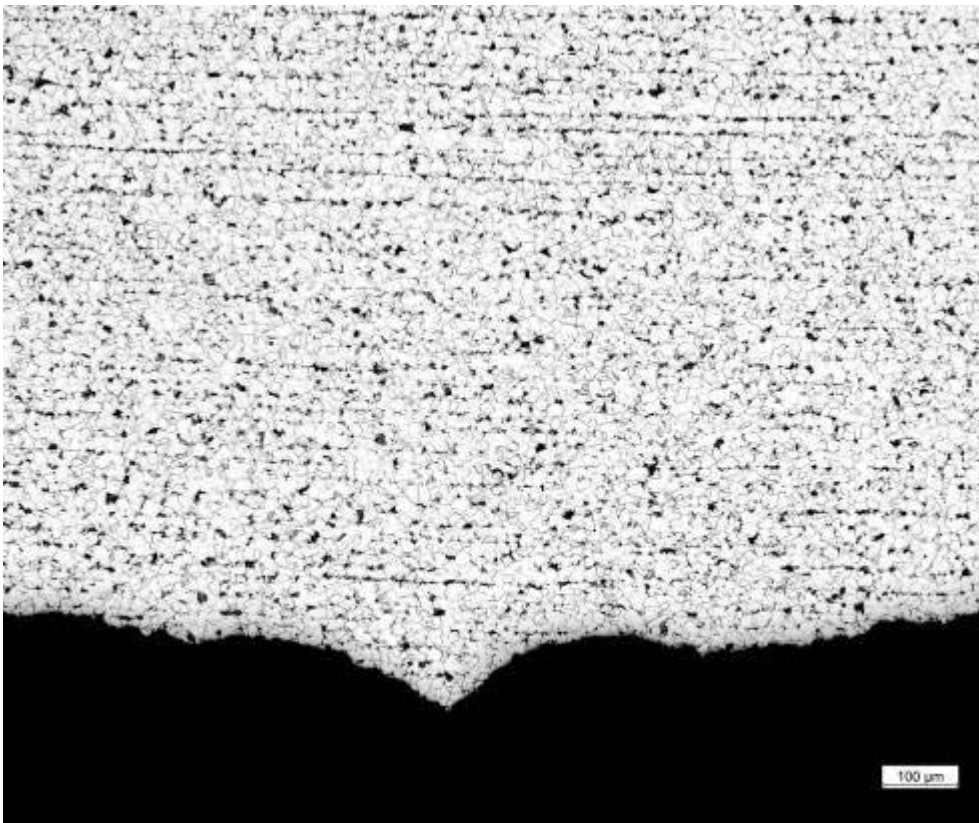
*Kuva 59. Oulu 4, sisäpinta (vesipiirin puoleinen pinta) kourun pohjalla*

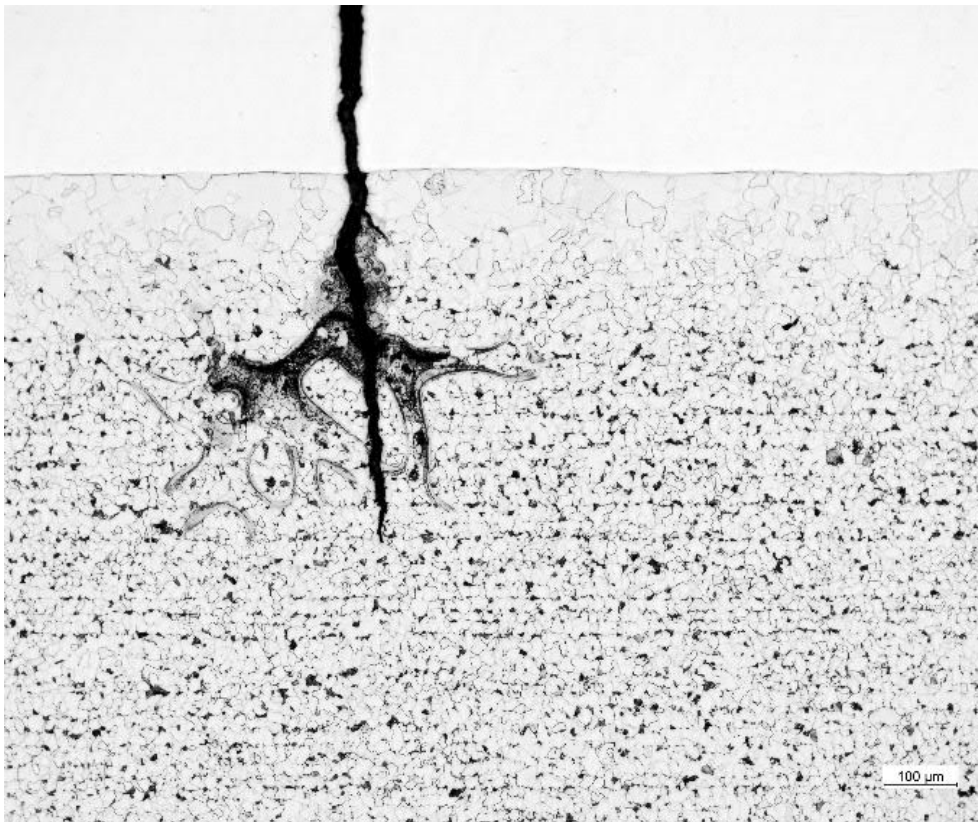
Oulu 4 sulakourun seinämältä tehdystä poikkileikkausnäytteestä havaittiin useita säröjä, joista pisimmät ulottuivat pinnoitteen läpi perusaineeseen. Syvimpien, perusaineeseen ulottuvien säröjen syvyys oli yli 2100  $\mu\text{m}$ . Pisimmissä säröissä oli havaittavissa sivusäröjä ja

oksidi/korroosiotuote perusaineen puolella. Kourun sisäpinnalla oli yhtenäinen noin 120 µm paksu oksidi kerros, minkä lisäksi paikoitellen oli jopa noin 350 µm syviä korroosiokuoppia. Pinnoite-perusaine rajapinnassa havaittiin noin 120 µm paksu hiilenkatokerros. Kourun mikrorakenne oli ferriittis-perliittinen eikä siinä havaittu lämpökuorman aiheuttamaa rakenteen hajaantumista (Kuva 62 - Kuva 65).

Kuva 63. Oulu 4, särön eteneminen perusaineeseen (syövyte tulvii, otetaan uusi kuva)

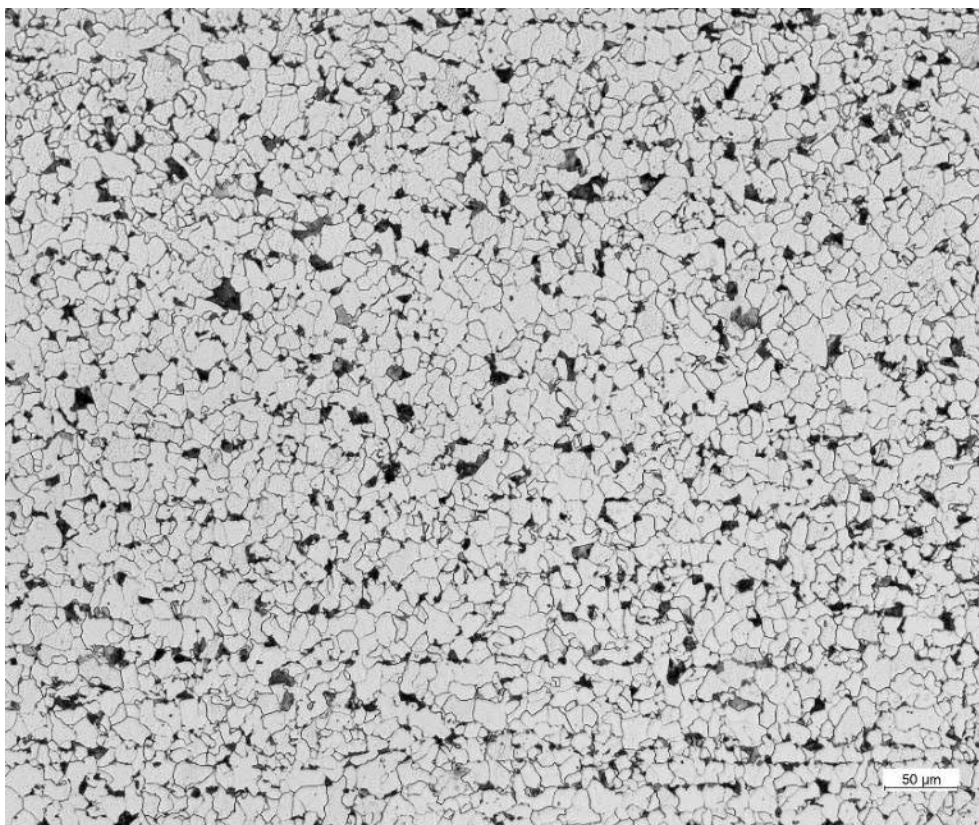
*Kuva 65. Oulu 4, perusaineen mikrorakenne kourun seinämällä*

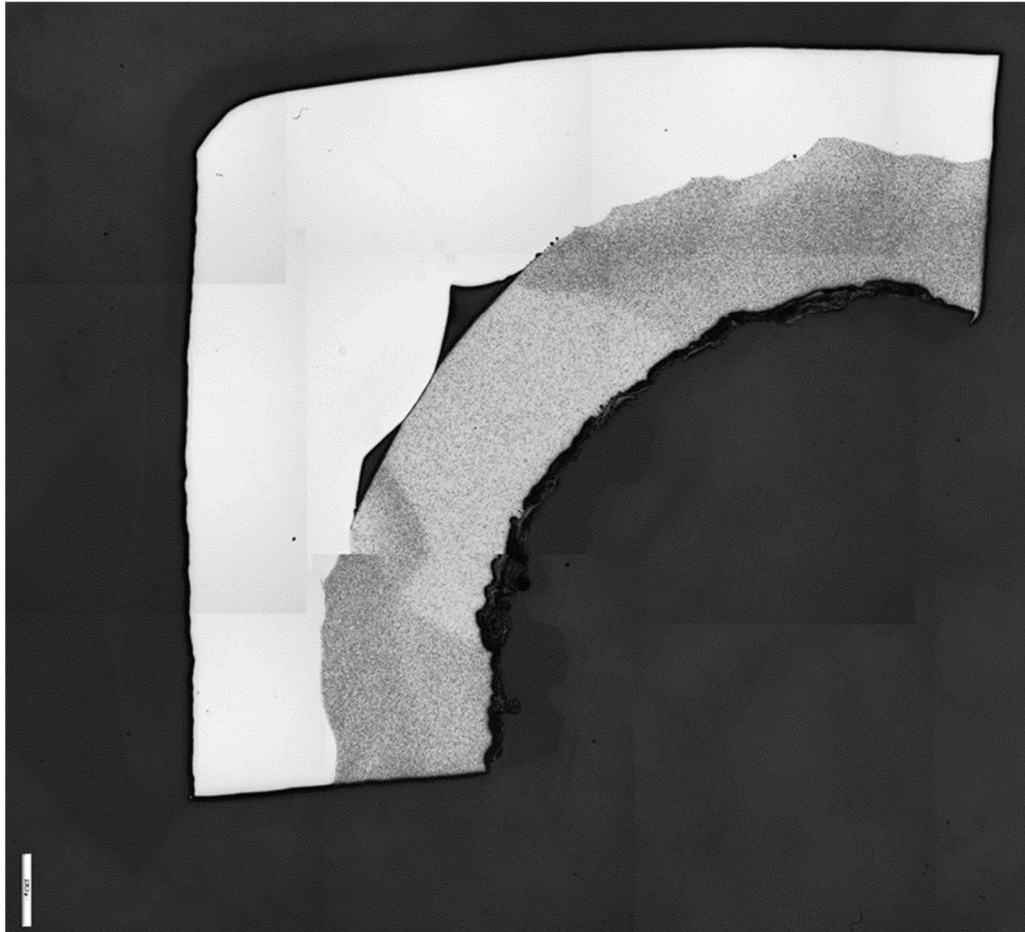
Oulu 4 kourun jättöpäädyssä ei havaittu syöpymäkuoppia. Pinnoitteen ja perusaineen välillä havaittiin jyrkimmän taitteen kohdalla valmistuksen aikaista liitoksen puutetta. Pinnoitteen

puolella ei havaittu ollenkaan oksidia/kerrostumaa ja kourun vesipiirin puolella (sisäpinnalla) havaittiin paikoitellen jopa noin 430 µm paksu oksidi, joka sisälsi teräkselle tyypillisten hapettumistuotteiden lisäksi pieniä määriä rikkiä ja klooria. Kourun mikrorakenne oli ferriittis-perliittinen eikä siinä havaittu lämpökuorman aiheuttamaa rakenteen hajaantumista (Kuva 66 - Kuva 69).

Kuva 66. Oulu 4, jättöpäädyn poikkileikkaus

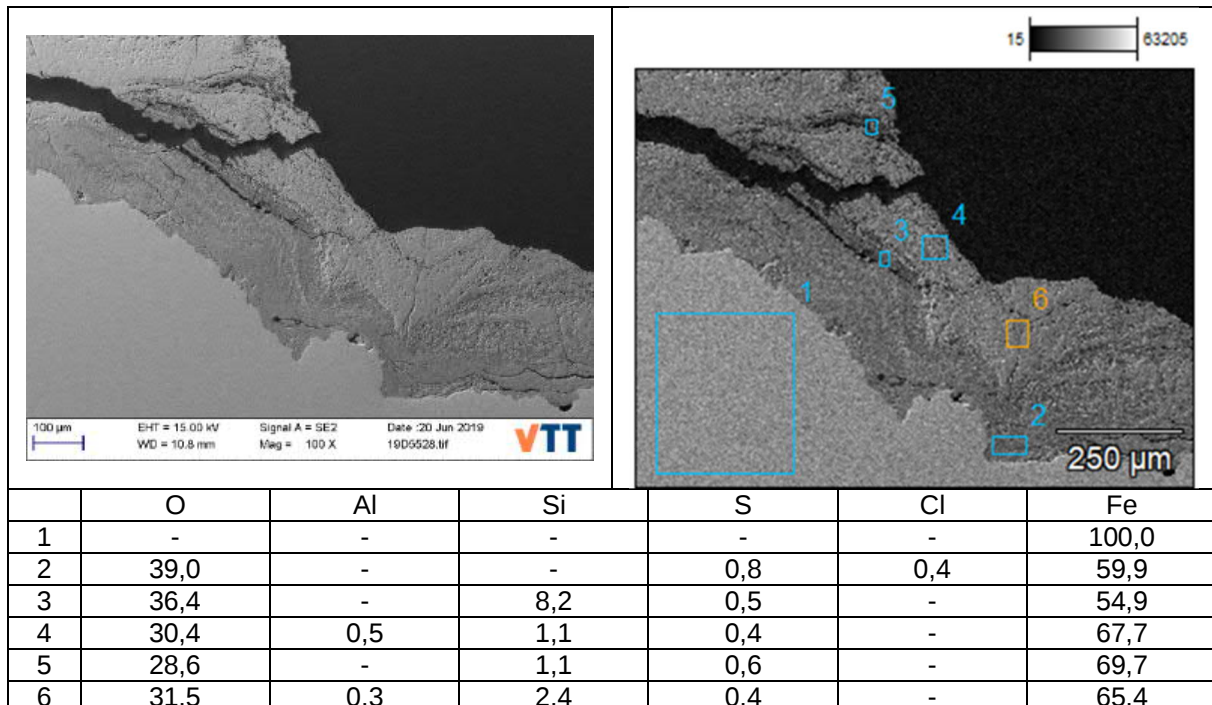
Kuva 69. Oulu 4, jättöpäädyn sisäpinnan oksidikerroksen koostumus (paino-%)

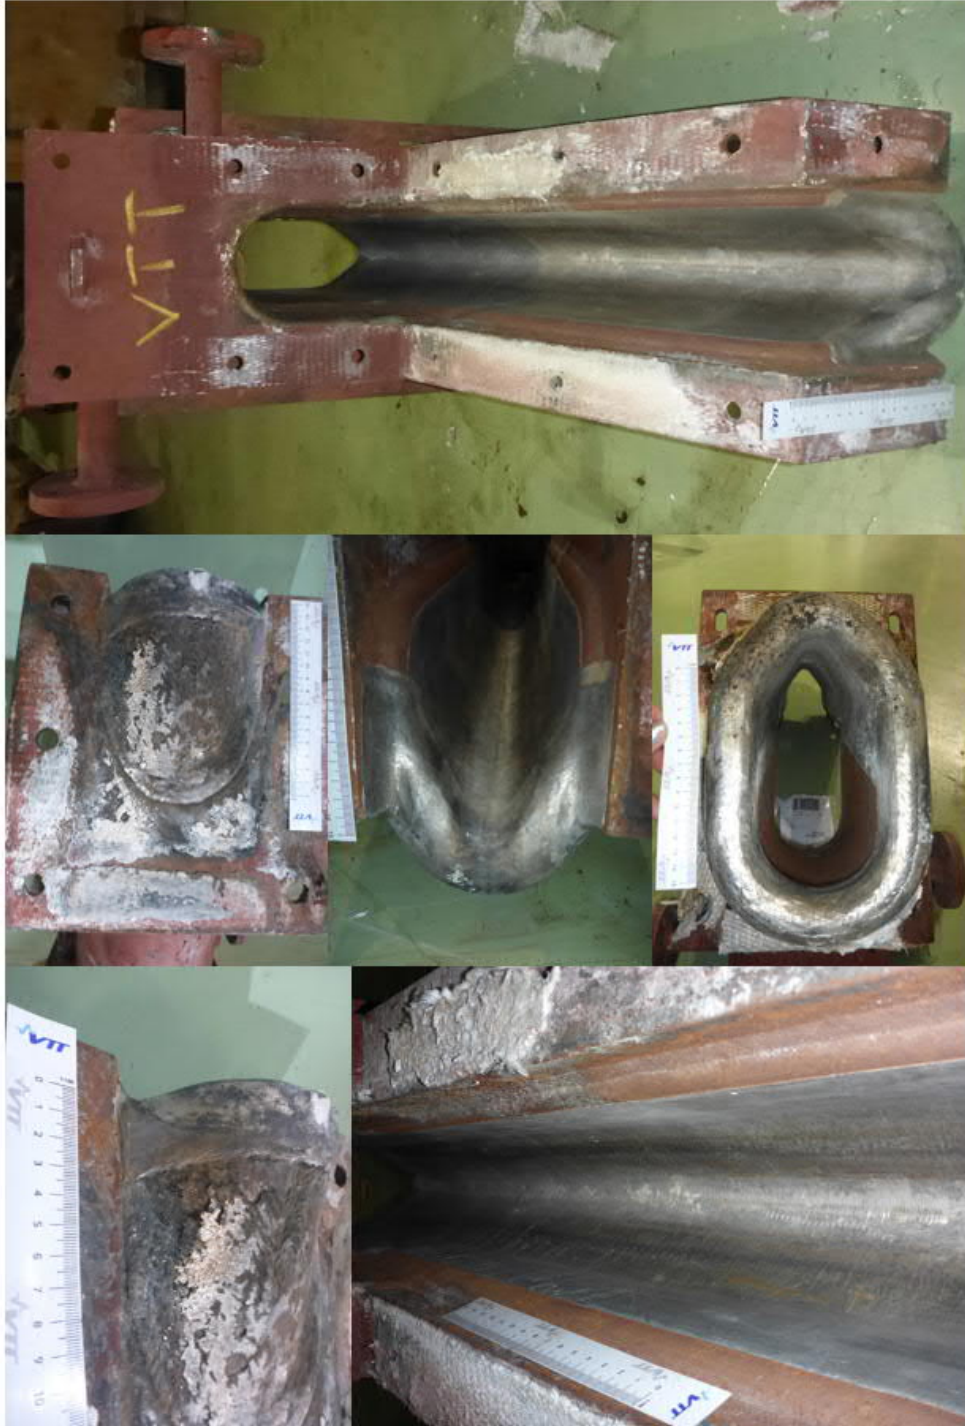
Syöpymien syyksi löydettiin liuottajan liian korkea pinta, jonka vuoksi rännien pääty pinnoitettiin. Alun kahden vuoden ajoajasta huolimatta, 14 vuoden aikana ongelmia on ollut kaksi kertaa. Visuaalisessa tarkastuksessa käytössä olleessa kourussa Pietarsaari X havaittiin säröjä.

Kuva 70. Tutkimuksiin toimitettu ränni (Pietarsaari X)

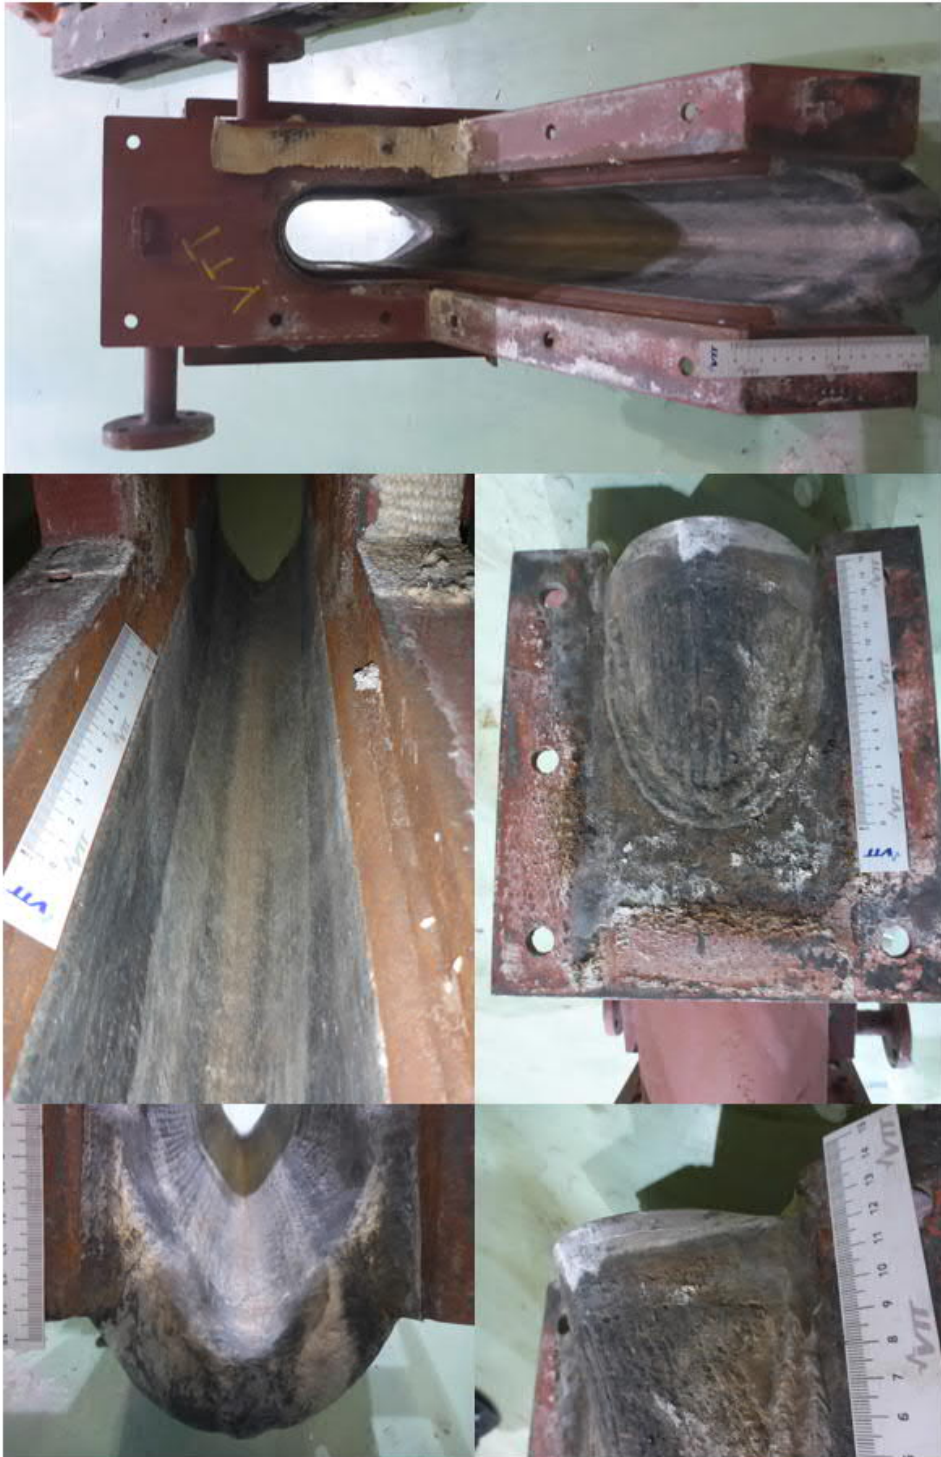
Kuva 71. Tutkimuksiin toimitettu ränni (Pietarsaari Y)

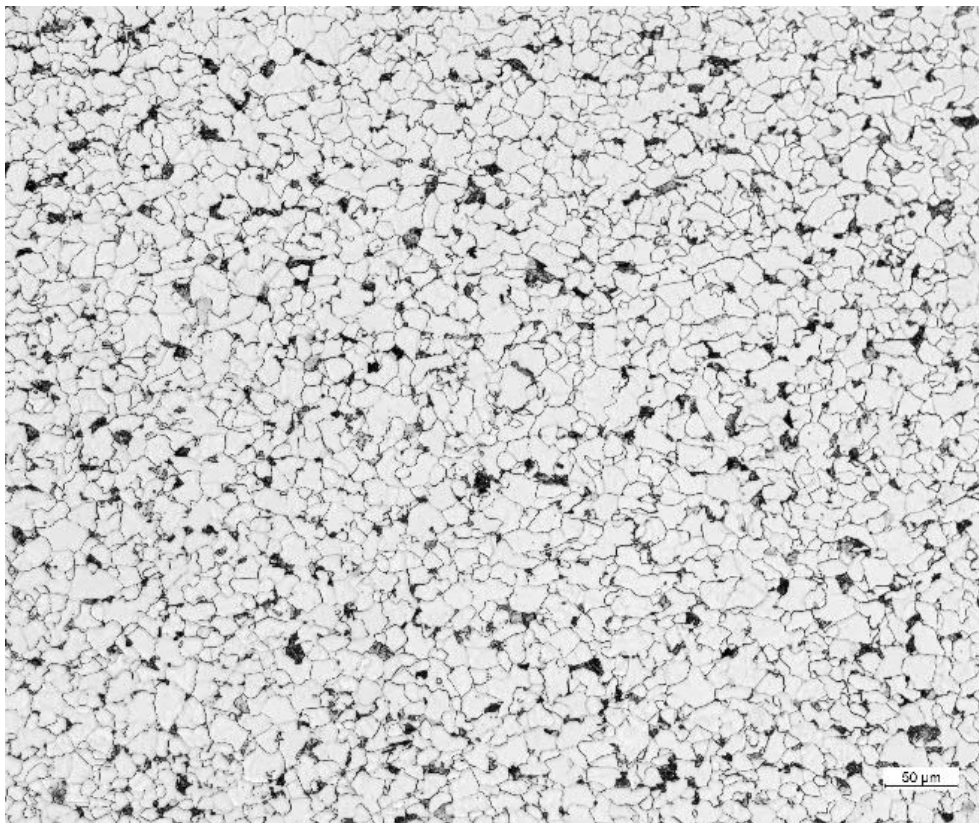
Kuva 76. Pietarsaari X, mikrorakenne kourun pohjalta

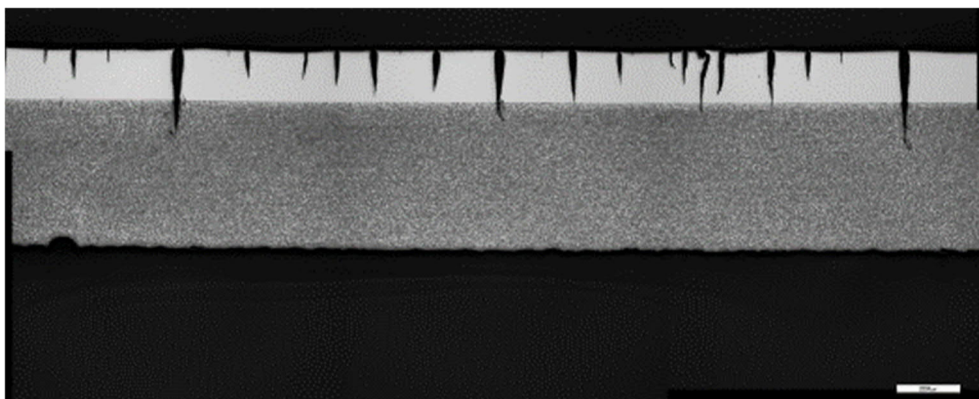
Pietarsaari X sulakourun seinämältä tehdystä poikkileikkausnäytteestä havaittiin useita säröjä, joista pisimmät ulottuivat pinnoitteen läpi perusaineeseen. Syvimpien, perusaineeseen ulottuvien säröjen syvyys oli yli 3000  $\mu\text{m}$ . Osassa pisimmissä säröissä oli havaittavissa sivusäröjä, ja osassa perusaine oli alkanut syöpyä pinnoitteen. Kourun sisäpinnalla ei havaittu yhtenäistä oksidikerrosta, mutta paikallisia oksidi saarekkeitä ja noin 60  $\mu\text{m}$  syviä korroosiokuoppia. Pinnoite-perusainerajapinnassa havaittiin noin 110  $\mu\text{m}$  paksu hiilenkatokerros. Kourun mikrorakenne oli ferriittis-perliittinen eikä siinä havaittu lämpökuorman aiheuttamaa rakenteen hajaantumista (Kuva 77 - Kuva 81).

Kuva 77. Pietarsaari X, kourun seinämän poikkileikkaus

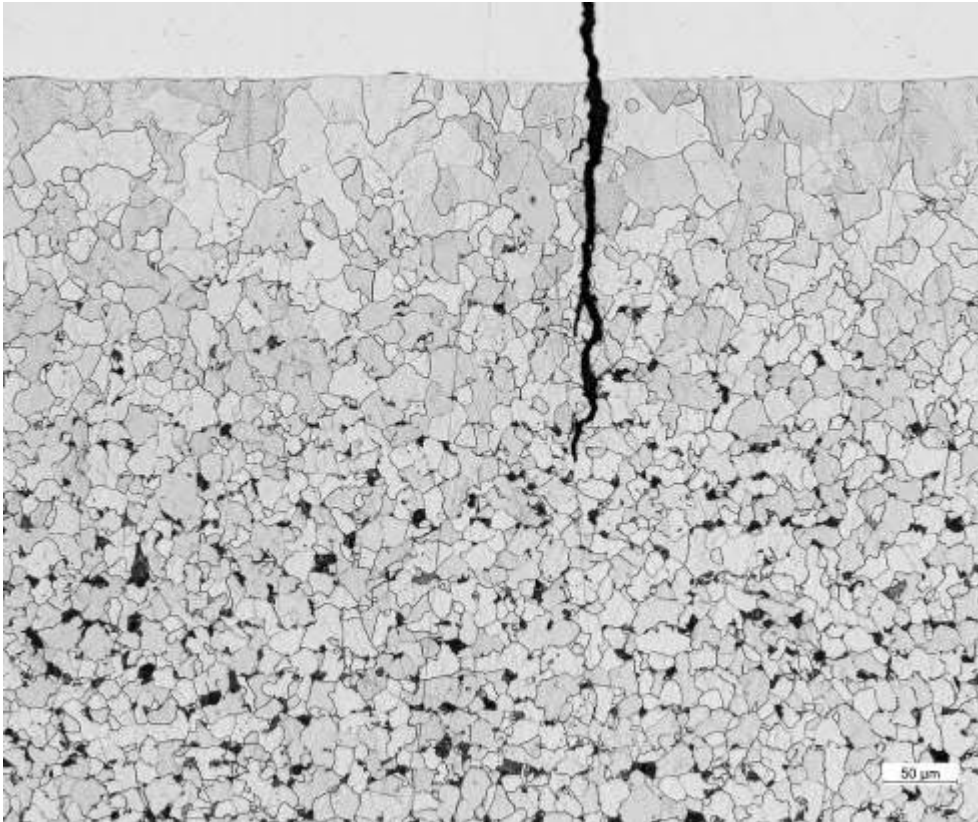
Kuva 78. Pietarsaari X, särön eteneminen perusaineessa kourun seinämällä

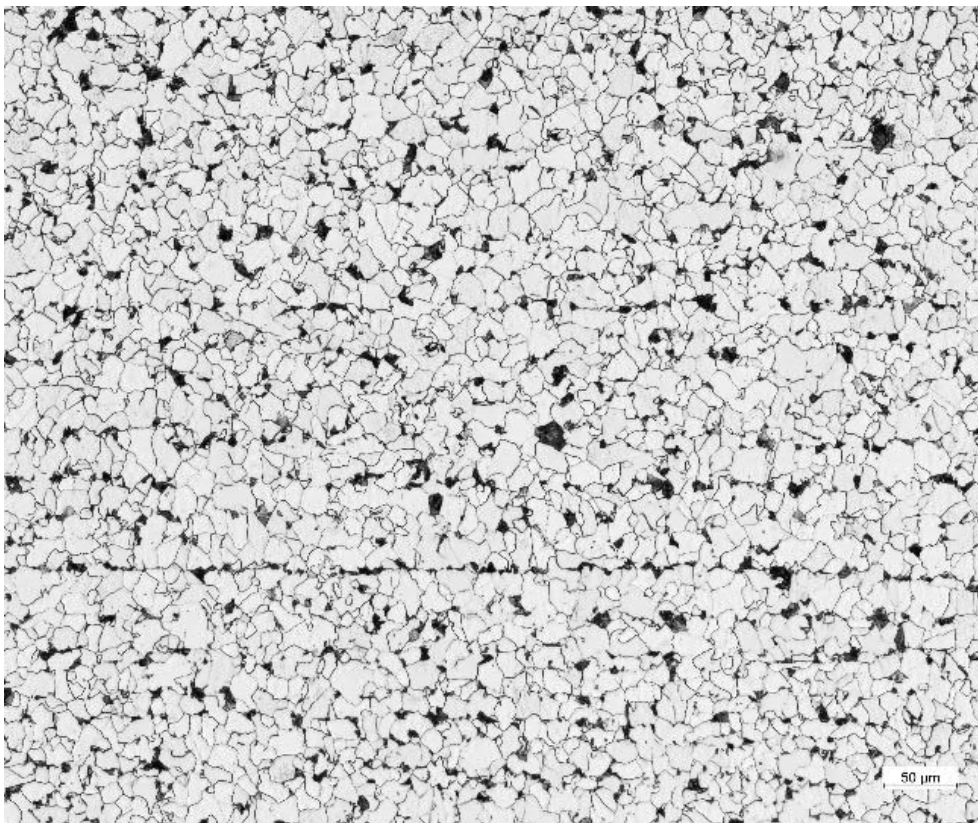
*Kuva 81. Pietarsaari X, perusaineen mikrorakenne kourun seinämällä*

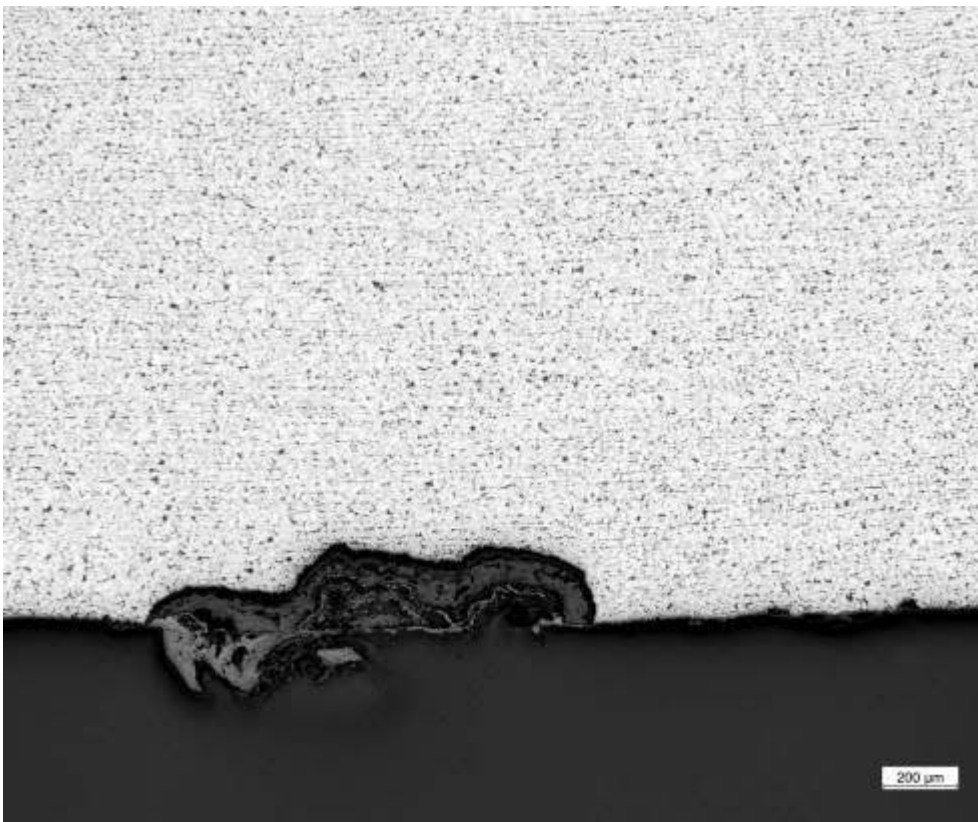
Kuva 85. Pietarsaari Y, sisäpinnan oksidi kourun pohjan kohdalta

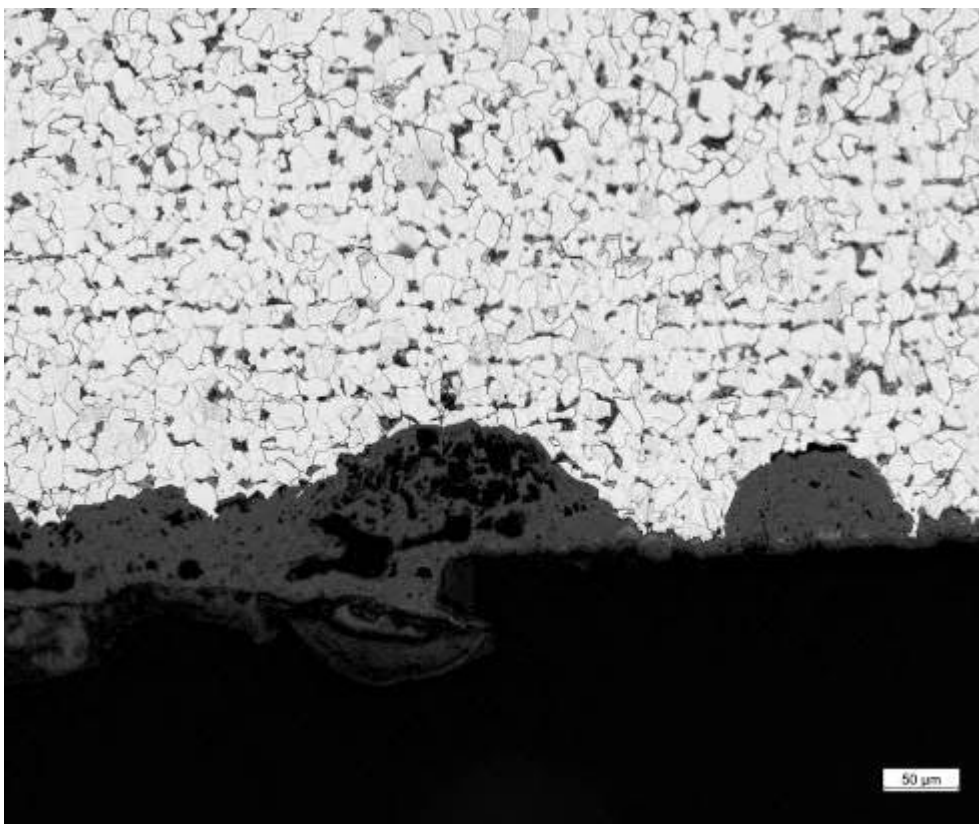
Kuva 89. Pietarsaari Y, sisäpinnan oksidi kourun seinämällä

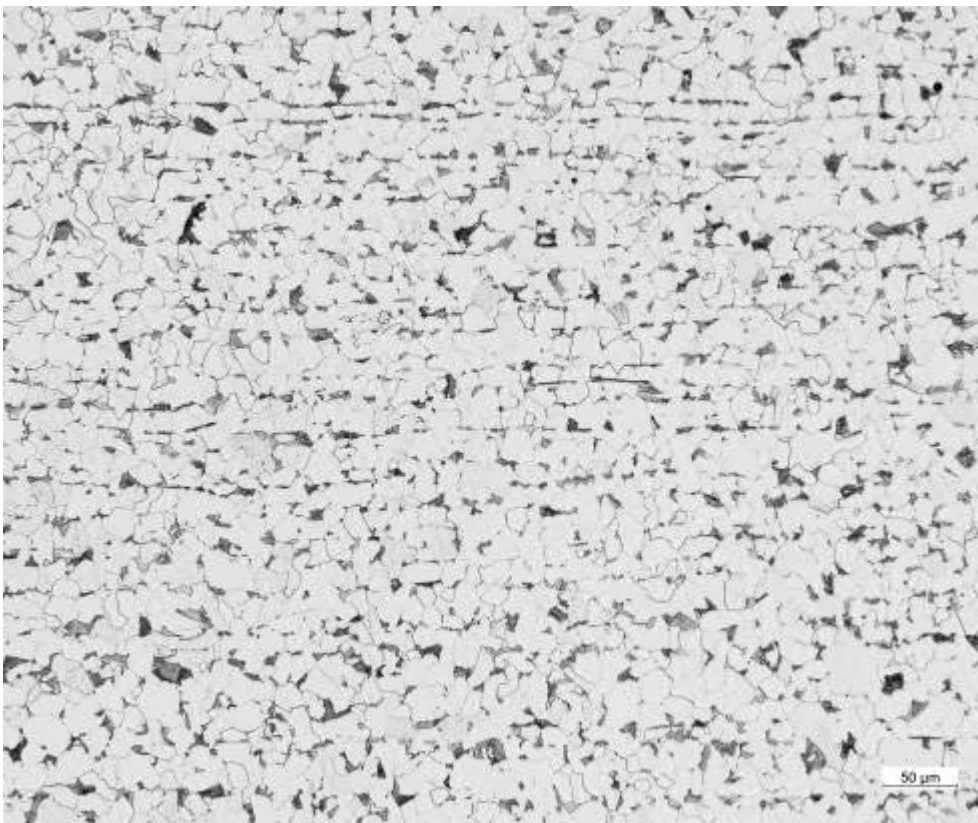
Kuva 91. Pietarsaari Y, perusaineen mikrorakenne kourun seinämällä

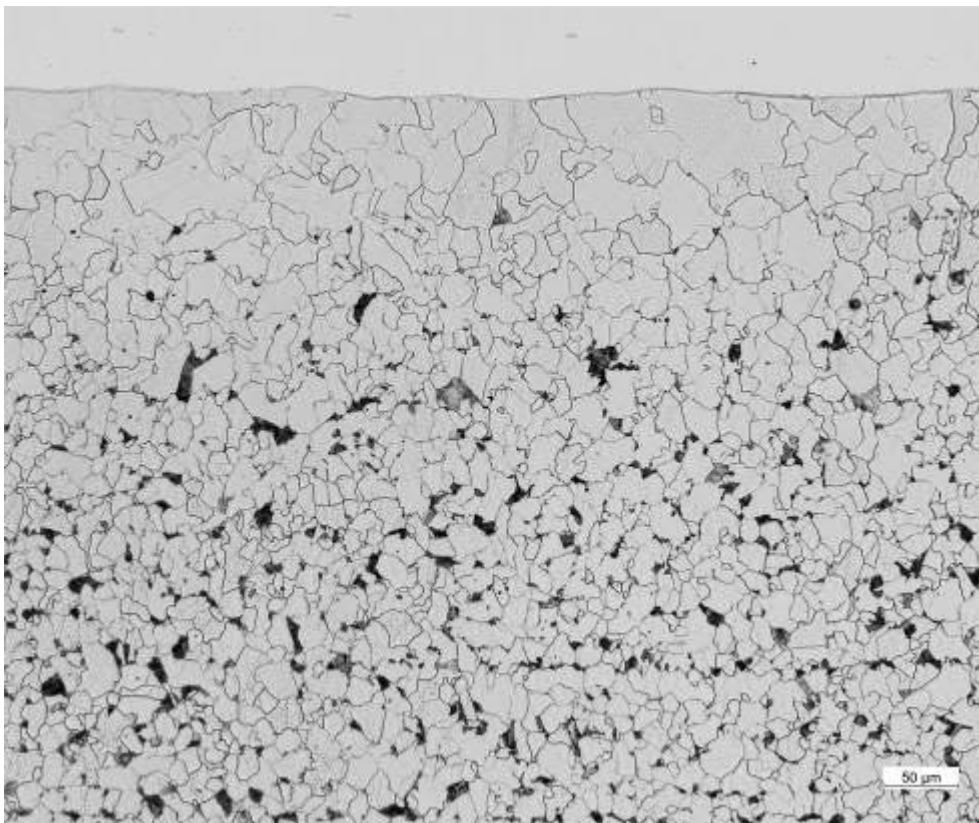
*Kuva 94. Pietarsaaren uuden sulakourun pinnoite-perusaineenrajapinta kourun pohjalta*

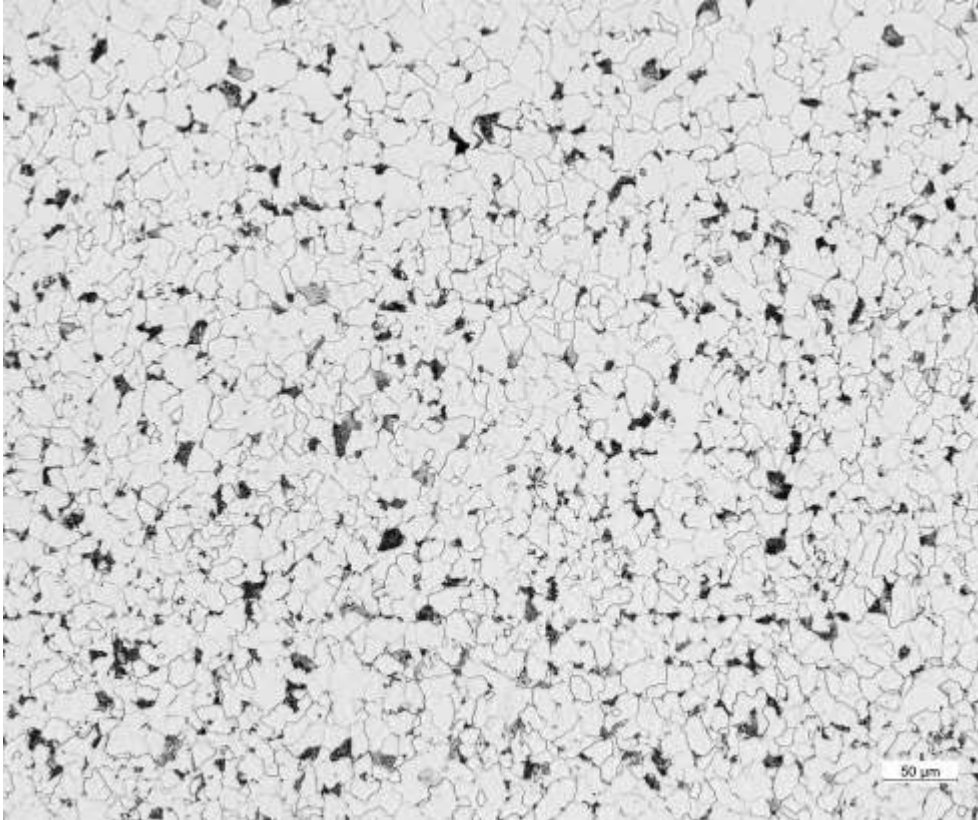
*Kuva 95. Pietarsaaren uuden rännin perusaineen mikrorakenne kourun pohjalla*

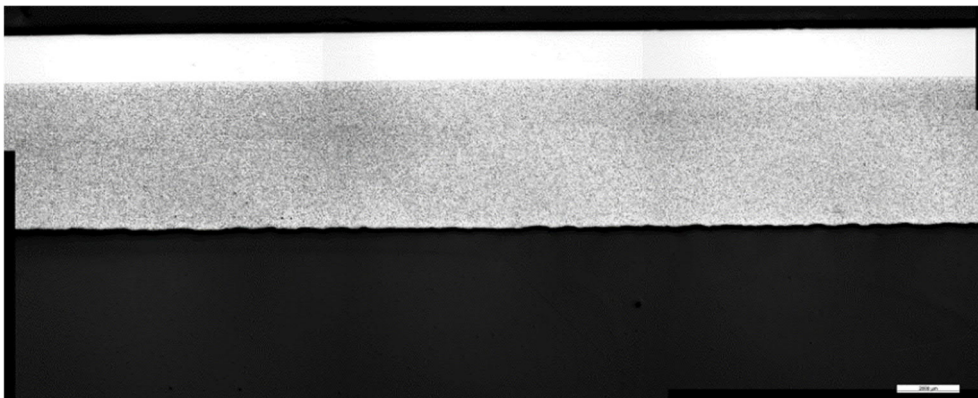
Pietarsaaren uuden sulakourun seinämältä tehdystä poikkileikkausnäytteestä havaittiin tiivis pinnoite, joka oli hyvin kiinnittynyt perusaineeseen poikkileikkauksen kohdalta. Kourun sisäpinnalla ei havaittu yhtenäistä oksidikerrosta, ainoastaan pientä valmistuksen aiheuttamaa epätasaisuutta. Pinnoite-perusainerajapinnassa havaittiin noin 110 µm paksu hiilenkatokerros. Kourun perusaineen mikrorakenne oli ferriittis-perliittinen (Kuva 96 - Kuva 99).

*Kuva 96. Pietarsaaren uuden sulakourun poikkileikkaus seinämältä*

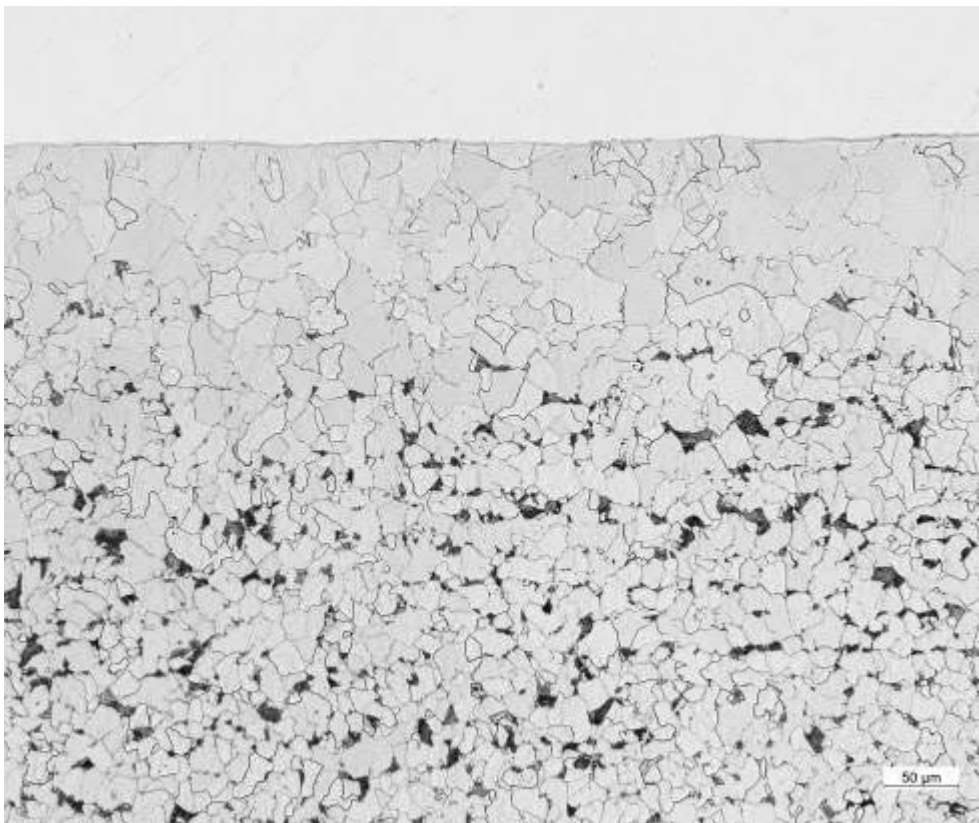
*Kuva 98. Pietarsaaren uuden rännin pinnoite-perusainerajapinta kourun seinämältä*

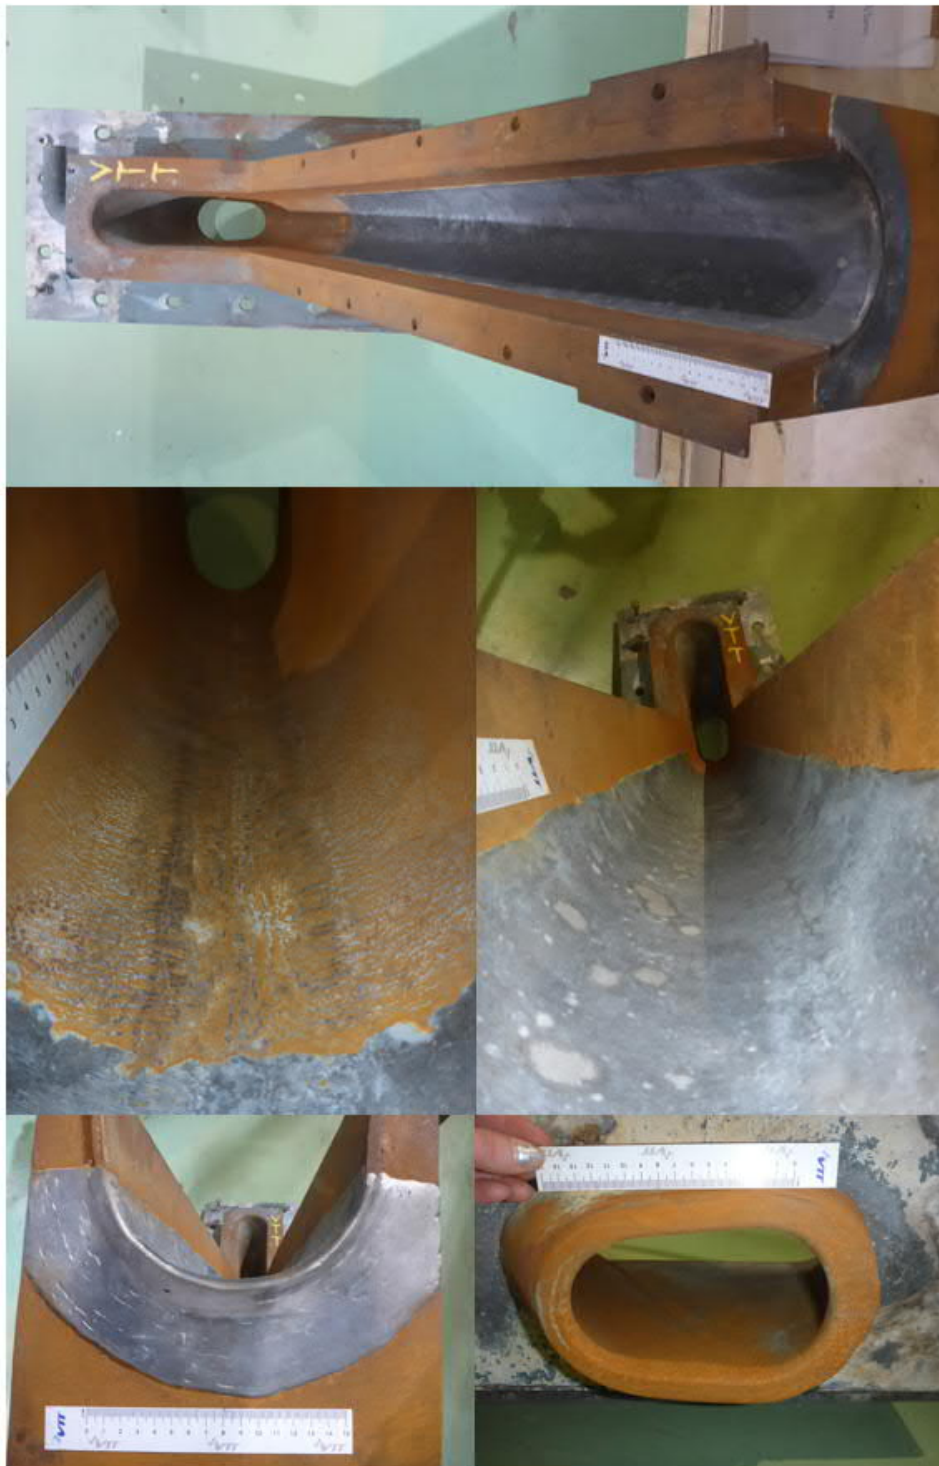
Sunilasta tutkimukseen toimitettiin kaksi ränniä, SK10:stä ja SK11:sta, tästä eteenpäin Sunila SK10 ja Sunila SK11 (Kuva 100 ja Kuva 101). Visuaalisessa tarkastuksessa havaittiin syöpymiä Sunila SK11:n jättöpäässä.

Kuva 100. Tutkimukseen toimitettu ränni (Sunila SK10)

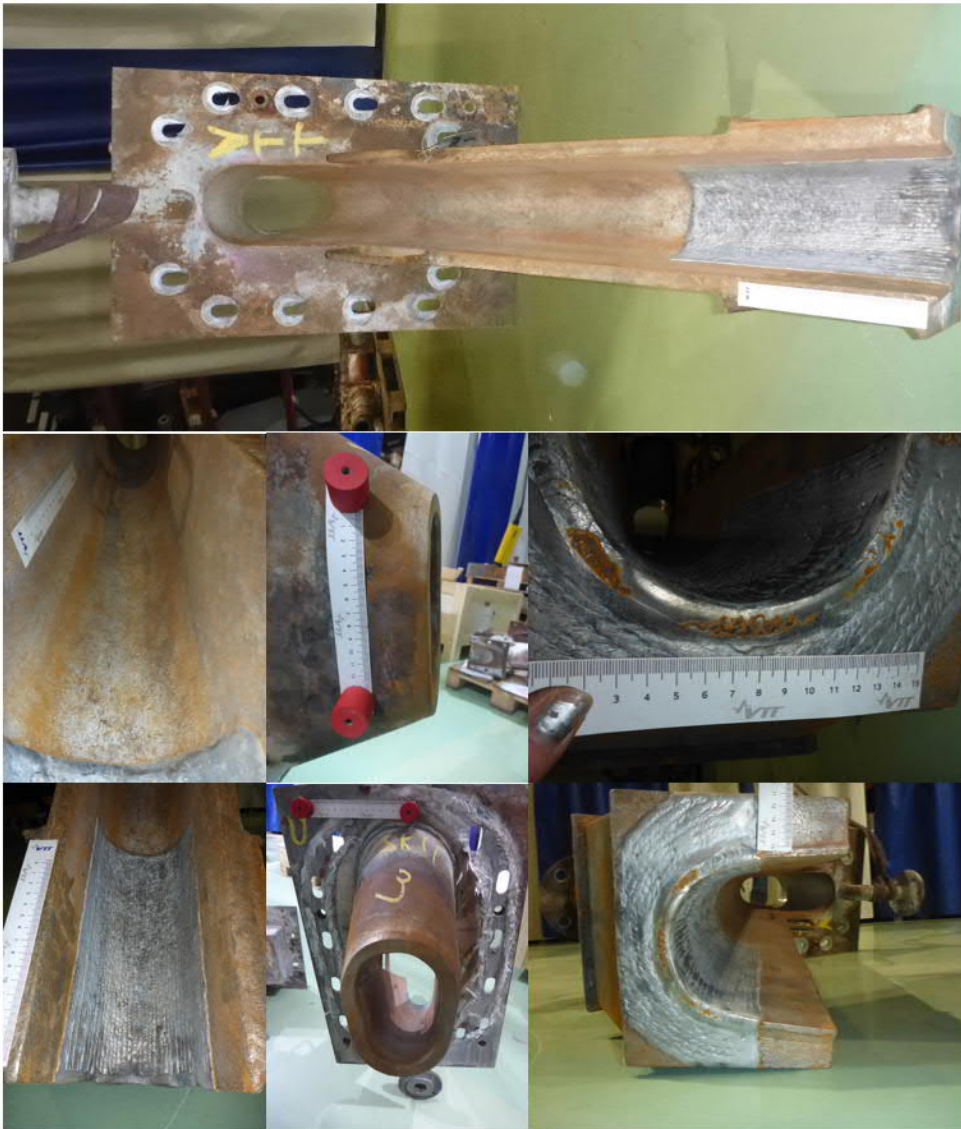
Kuva 101. Tutkimukseen toimitettu ränni (Sunila SK11)

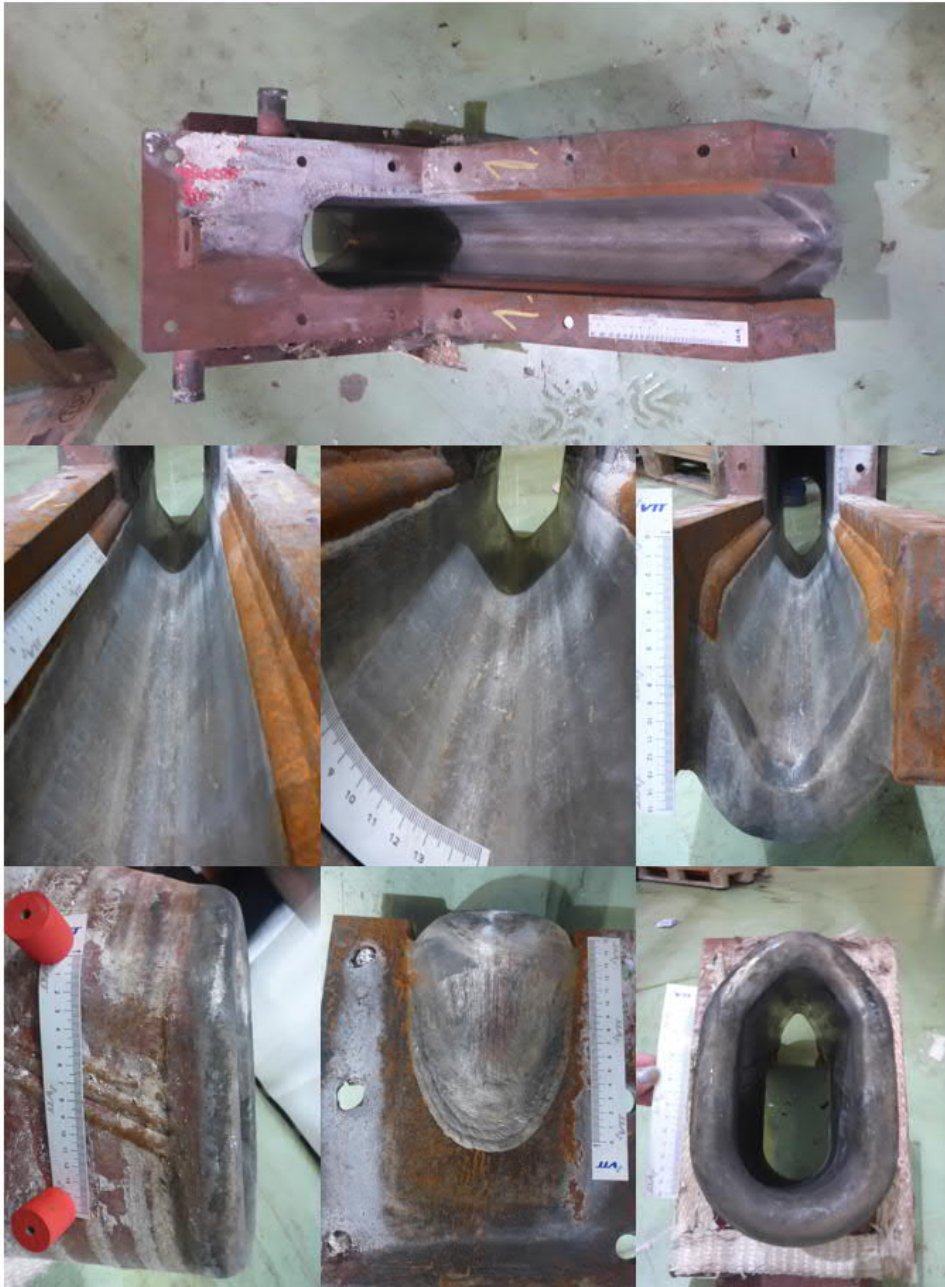
Veitsiluodosta tutkimukseen toimitettiin rännit 1 ja 3, tästä eteenpäin Veitsiluoto 1 ja Veitsiluoto 3 (Kuva 102 ja Kuva 103). Visuaalisessa tarkastuksessa rännien kouruissa havaittiin säröjä.

Kuva 102. Tutkimukseen toimitettu ränni (Veitsiluoto 1)
