**Sularänniselvitys – alustava raportti, 14.8.2019**

# Sulakourujen materiaalitutkimus

| <b>Projektin nimi</b><br>PS18 Sularännit | <b>Projektin numero/lyhytnimi</b><br>121633 |

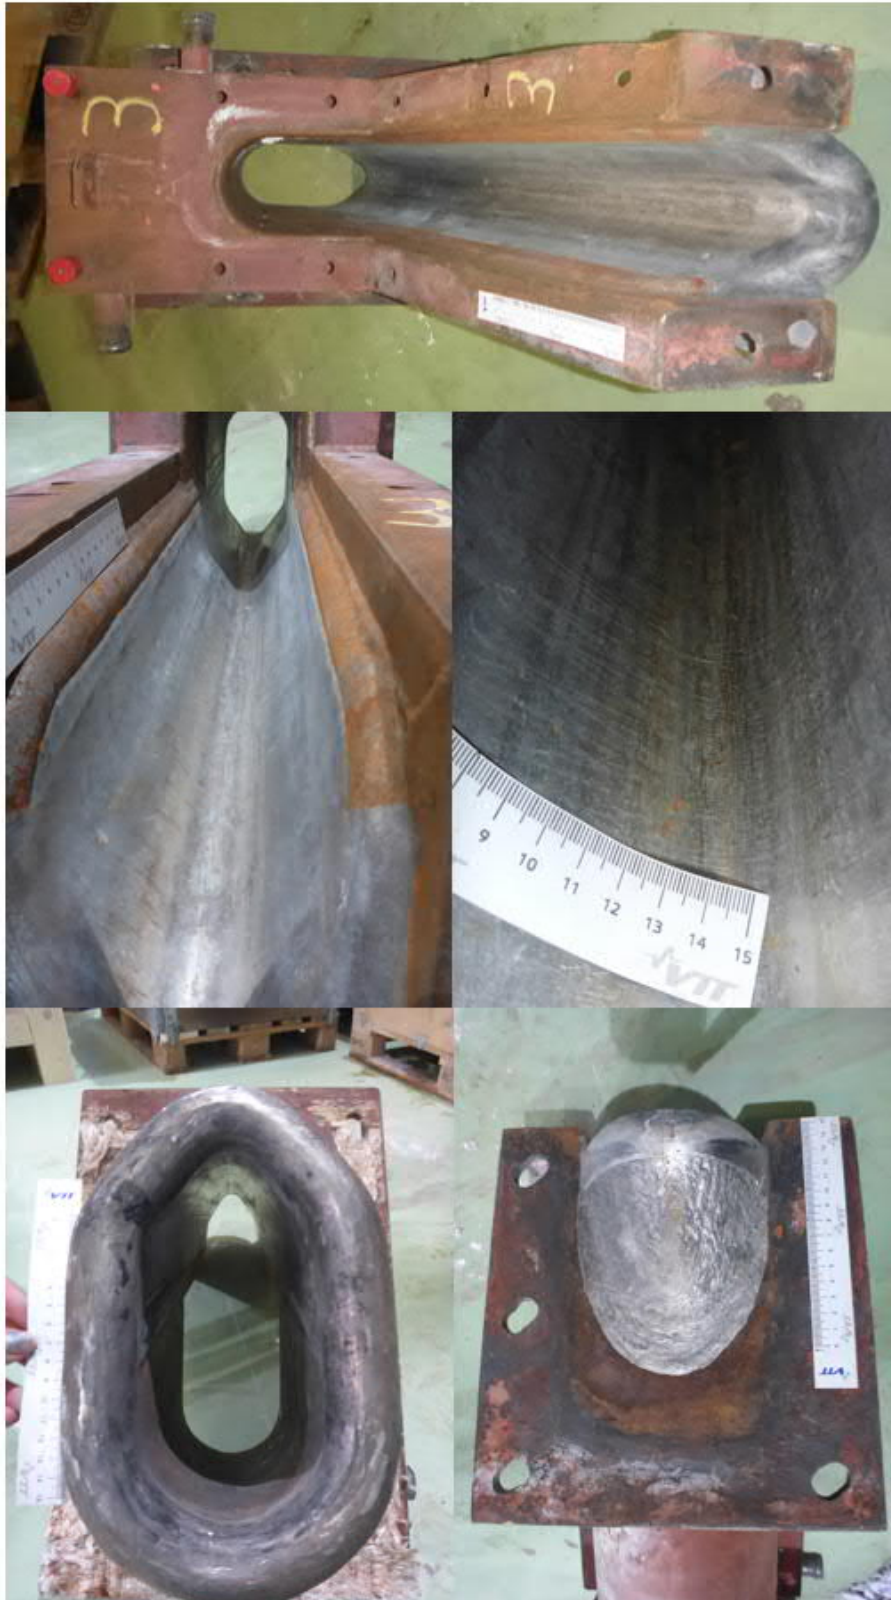
Veitsiluodosta tutkimukseen toimitettiin rännit 1 ja 3, tästä eteenpäin Veitsiluoto 1 ja Veitsiluoto 3 (Kuva 102 ja Kuva 103). Visuaalisessa tarkastuksessa rännien kouruissa havaittiin säröjä.

Kuva 103. Tutkimuksiin toimitettu ränni (Veitsiluoto 3)

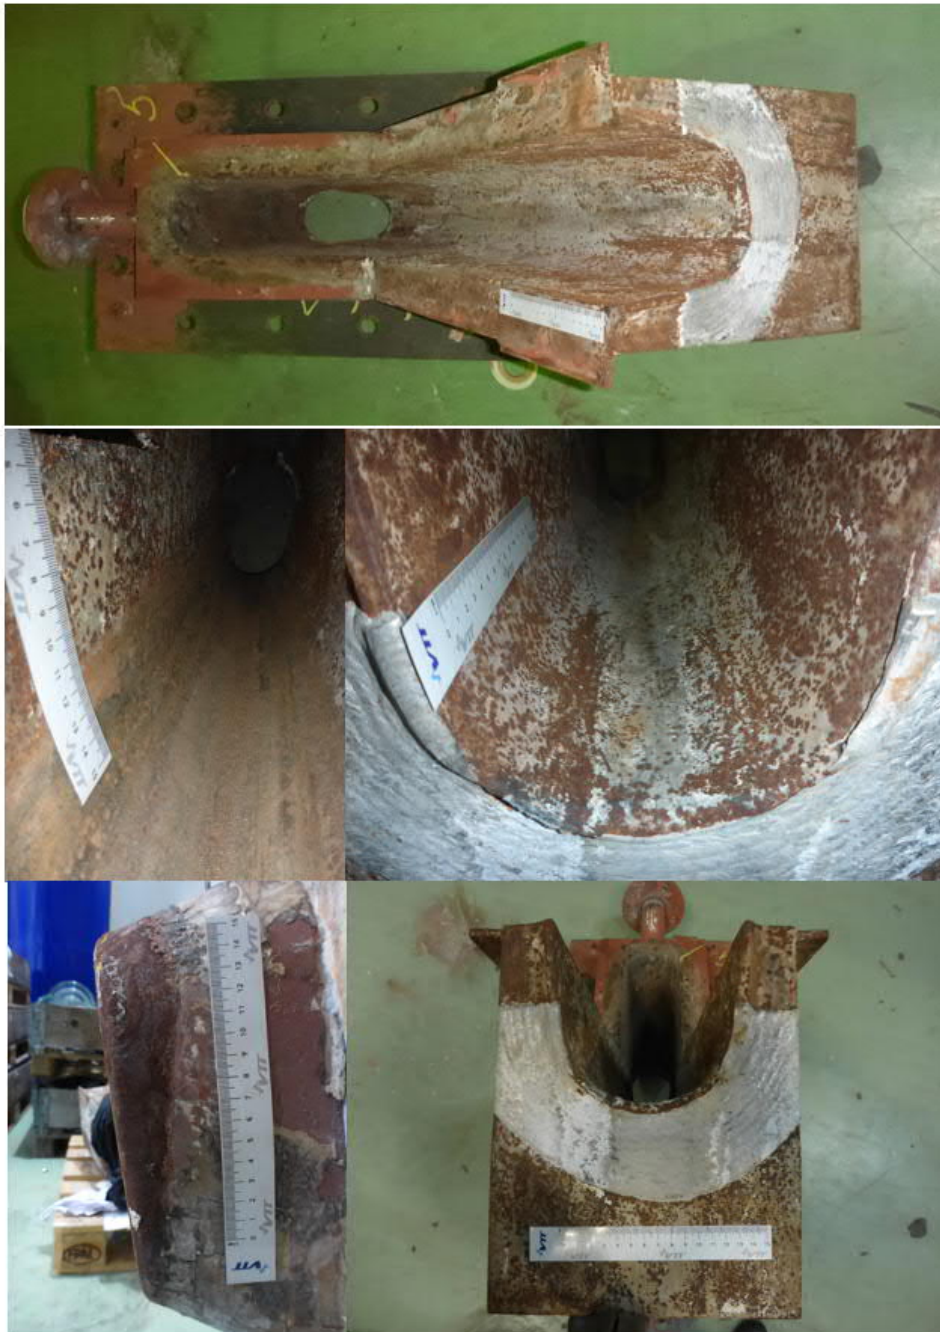
Kuva 104. Tutkimuksiin toimitettu ränni (Äänekoski 5)

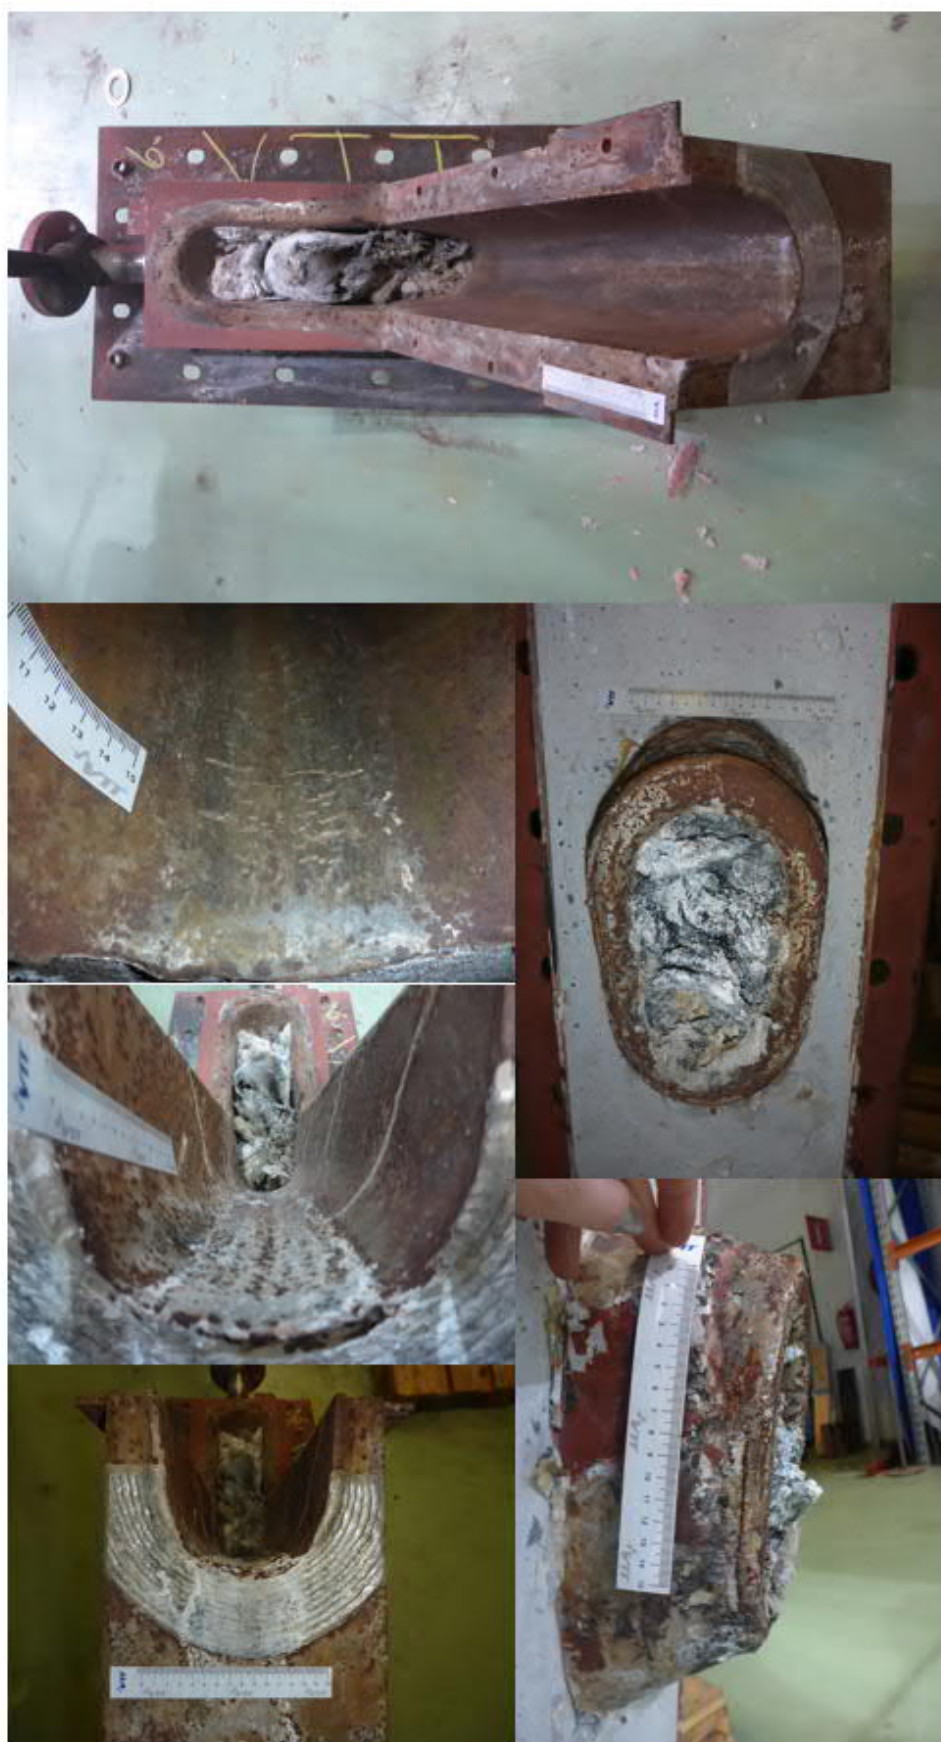
syöpymiä. Tämän lisäksi tulpatussa kourussa Äänekoski 6, havaittiin säröjä kourun pohjalla lähellä jättöpäätä.

Kuva 105. Tutkimuksiin toimitettu ränni (Äänekoski 6)

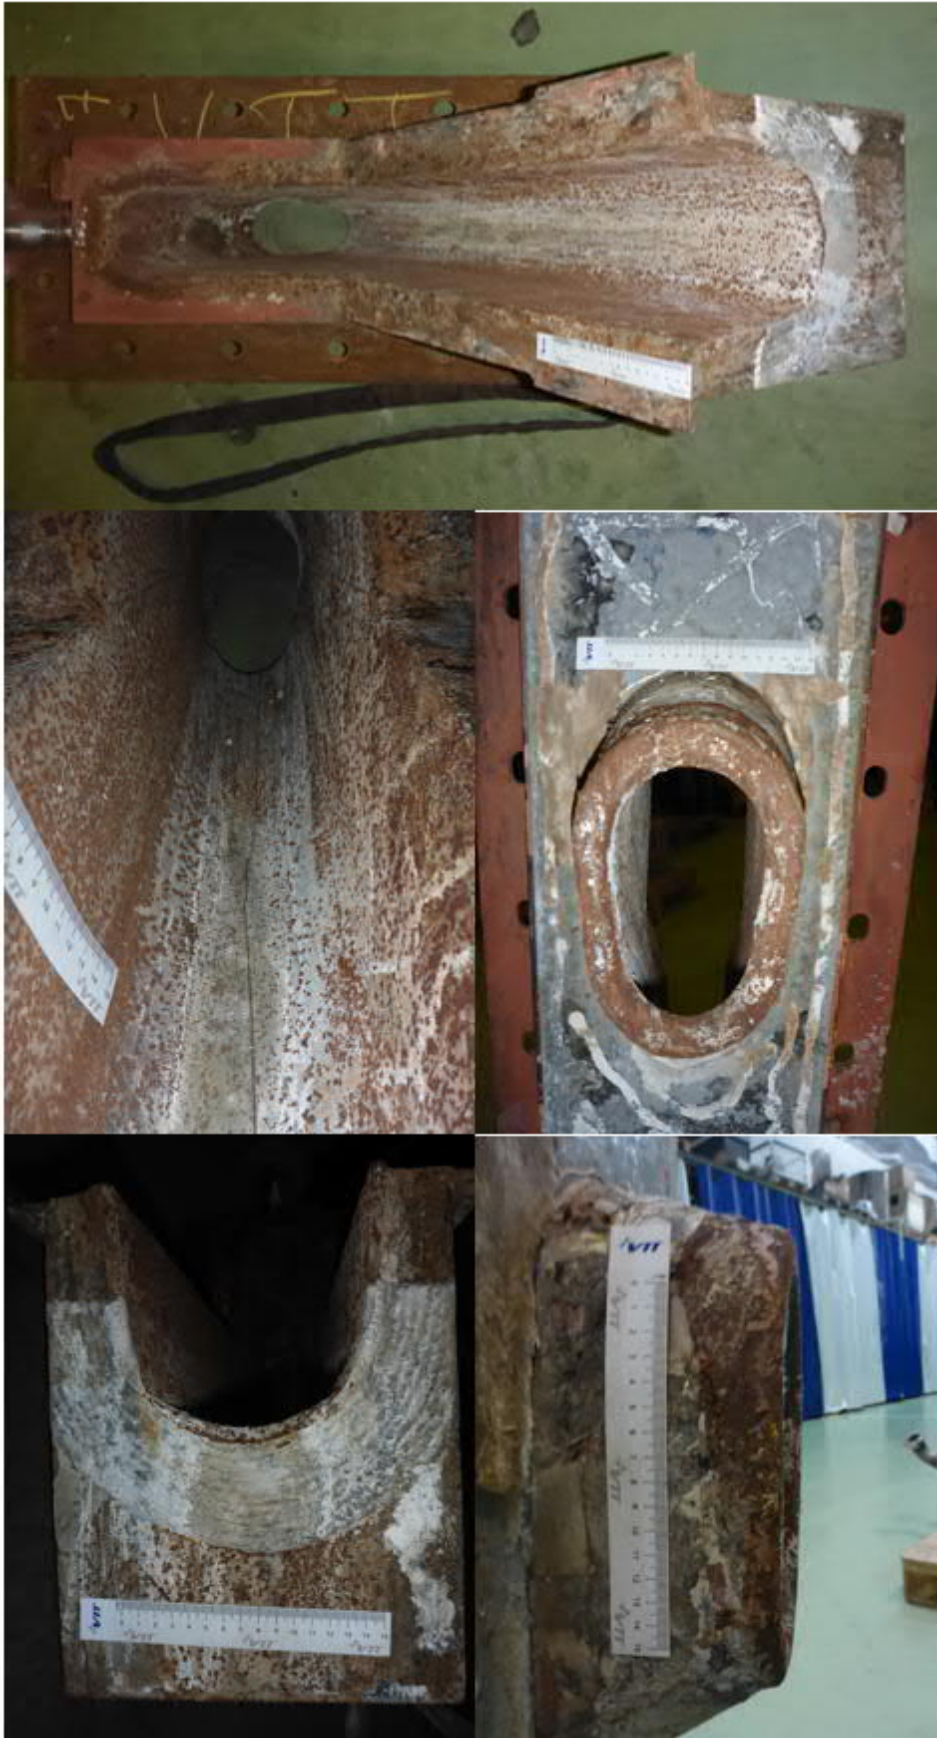
Kuva 106. Tutkimuksiin toimitettu ränni (Äänekoski 7)

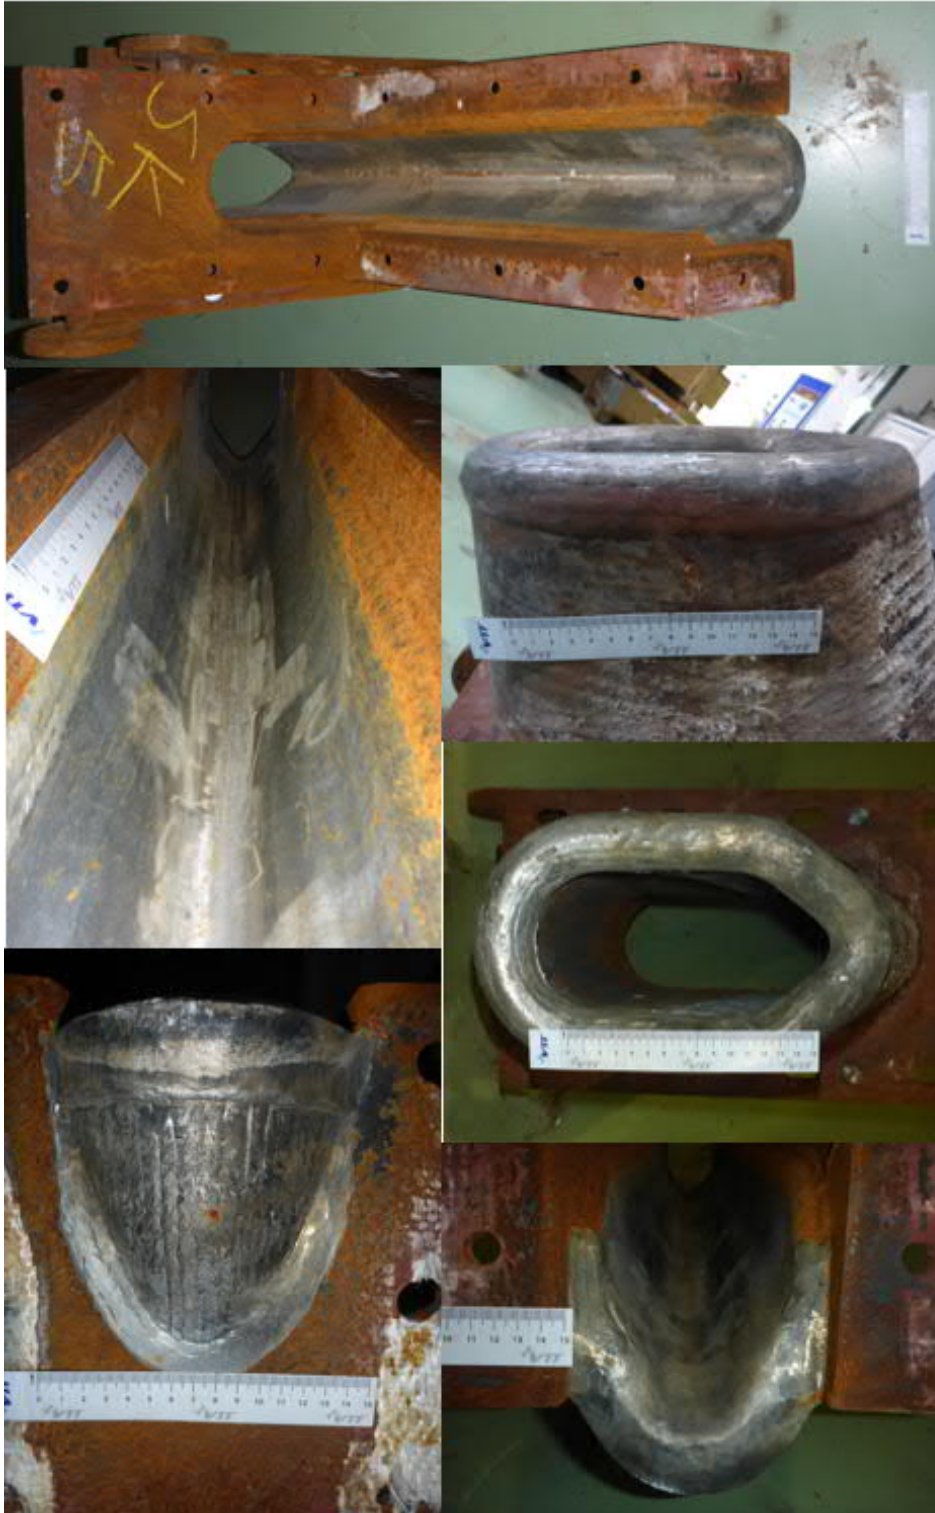
Kaukopäästä tutkimuksiin toimitettiin kaksi ränniä yksi SK5:lta ja yksi SK6:lta, tästä lähtien Kaukopää SK5 ja Kaukopää SK6 (Kuva 108). Kaukopää SK5:ssä havaittiin kourun seinämällä pieniä säröjä. Kaukopää SK6:ssa havaittiin jättöpäädystä syöpymiä. Poikkileikkausnäytteet valmistettiin edustavilta kohdilta (Kuva 109 ja Kuva 110).

Kuva 107. Tutkimuksiin toimitettu ränni (Kaukopää SK5)

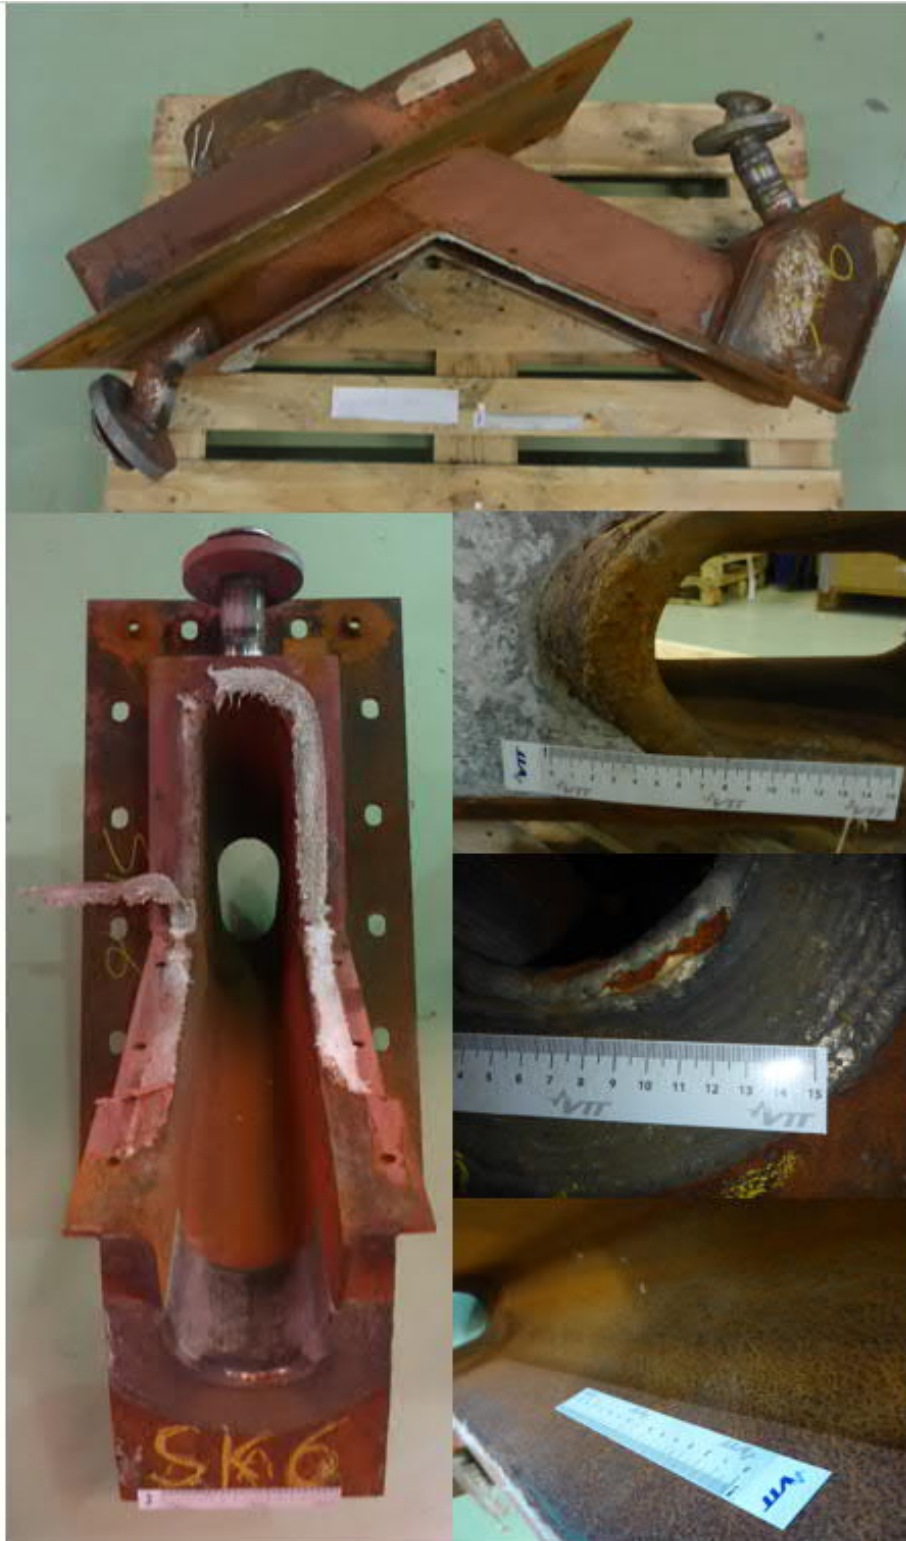
Kuva 108. Tutkimuksiin toimitettu ränni (Kaukopää SK6)

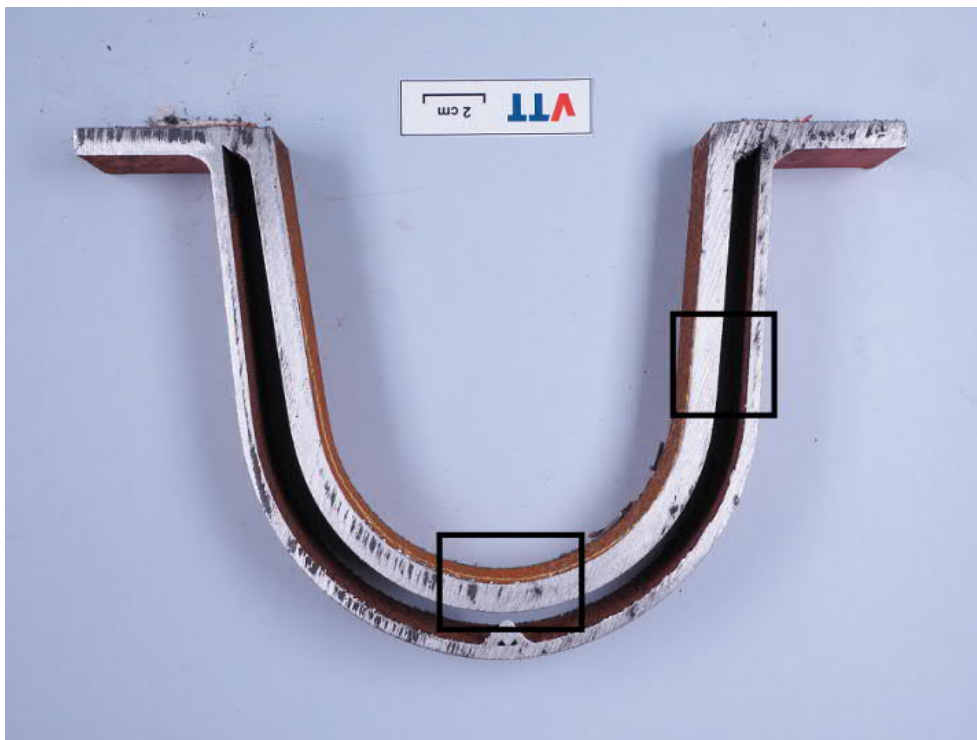
Kuva 110. Kaukopää SK6, näytteidenottokohdat merkitty

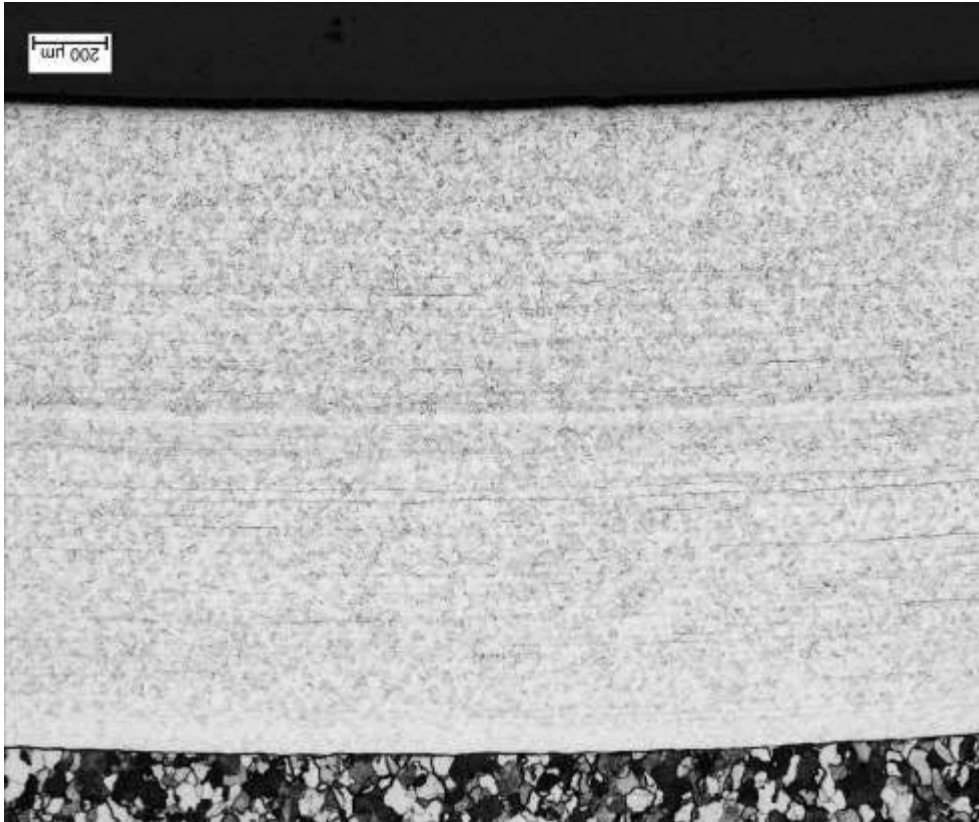
Koukopää SK5 pohjalta tehdyssä poikkileikkausnäytteessä havaittiin pinnoitteen puolella noin 55  $\mu\text{m}$  matkalla karbideja raerajoilla. Pinnoitteen ulkopinta oli verrattain tasainen ja siinä havaittiin vain hyvin matalia pieniä säröjä. Pojan sisäpinnalla ei havaittu merkittävää oksidikerrosta. Mikrorakenne oli ferriittis-perliittinen (joskin perliitti-alueita oli verrattain vähän viitaten niukkahiiliseen seokseen) eikä siinä havaittu mikrorakenteen hajaantumista (Kuva 111 - Kuva 114).

Kuva 111. Kaukopää SK5 poikkileikkaus sulakourun pohjalta, pinnoite syövytetty

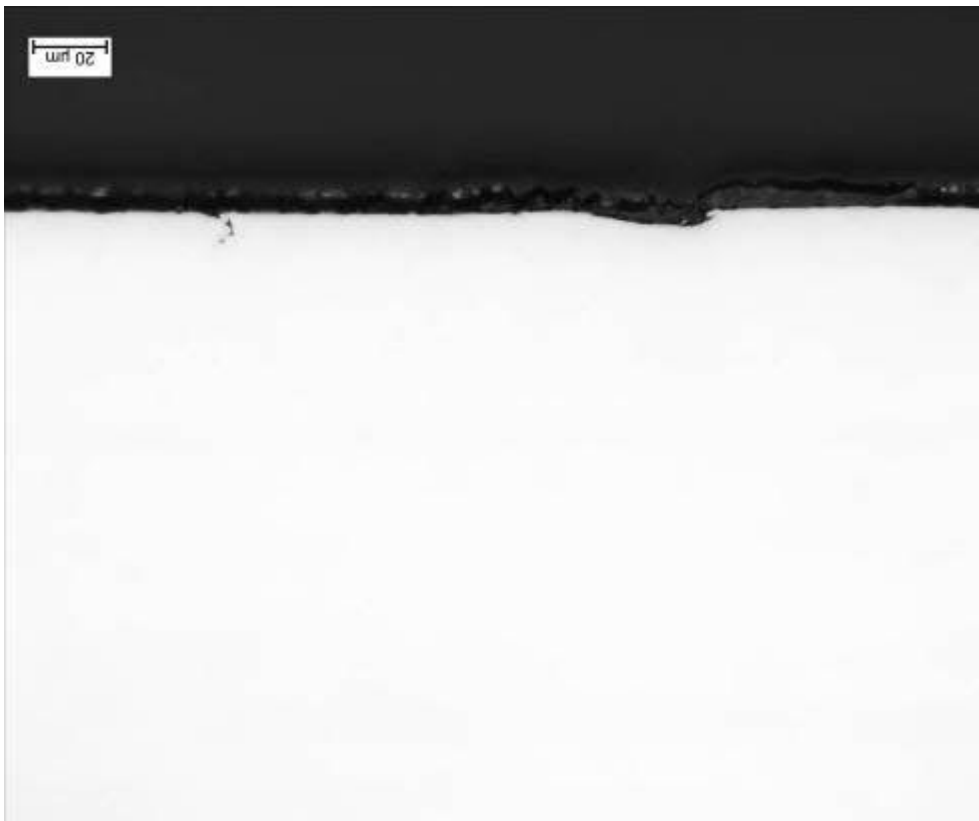
Kuva 113. Kaukopää SK5, ulkopinta kourun pohjalta, syövyttämätön näyte

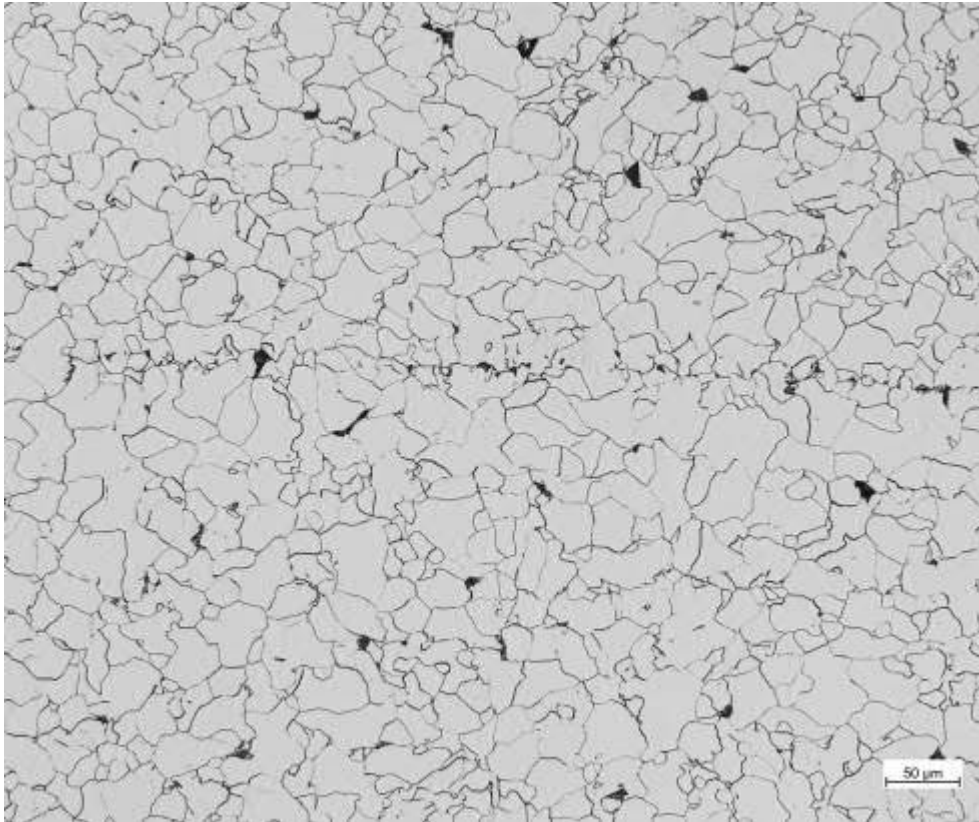
*Kuva 114. Kaukopää SK5, perusaineen mikrorakenne kourun pohjalla*

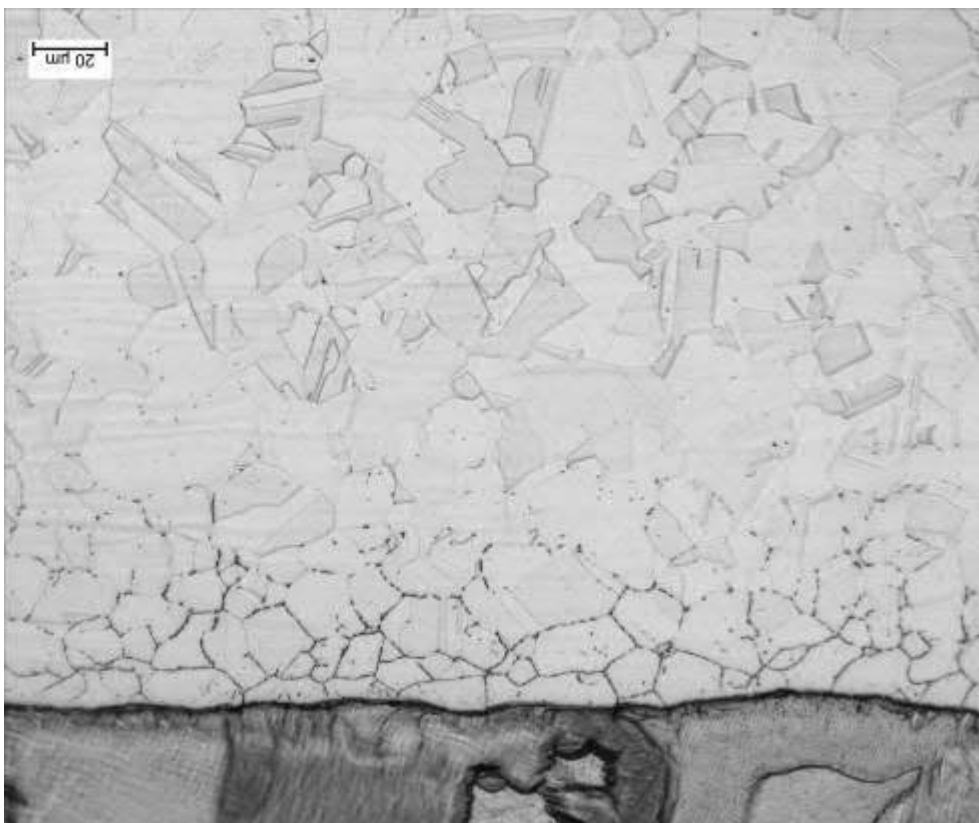
*Kuva 116. Yksityiskohta Kuva 115*

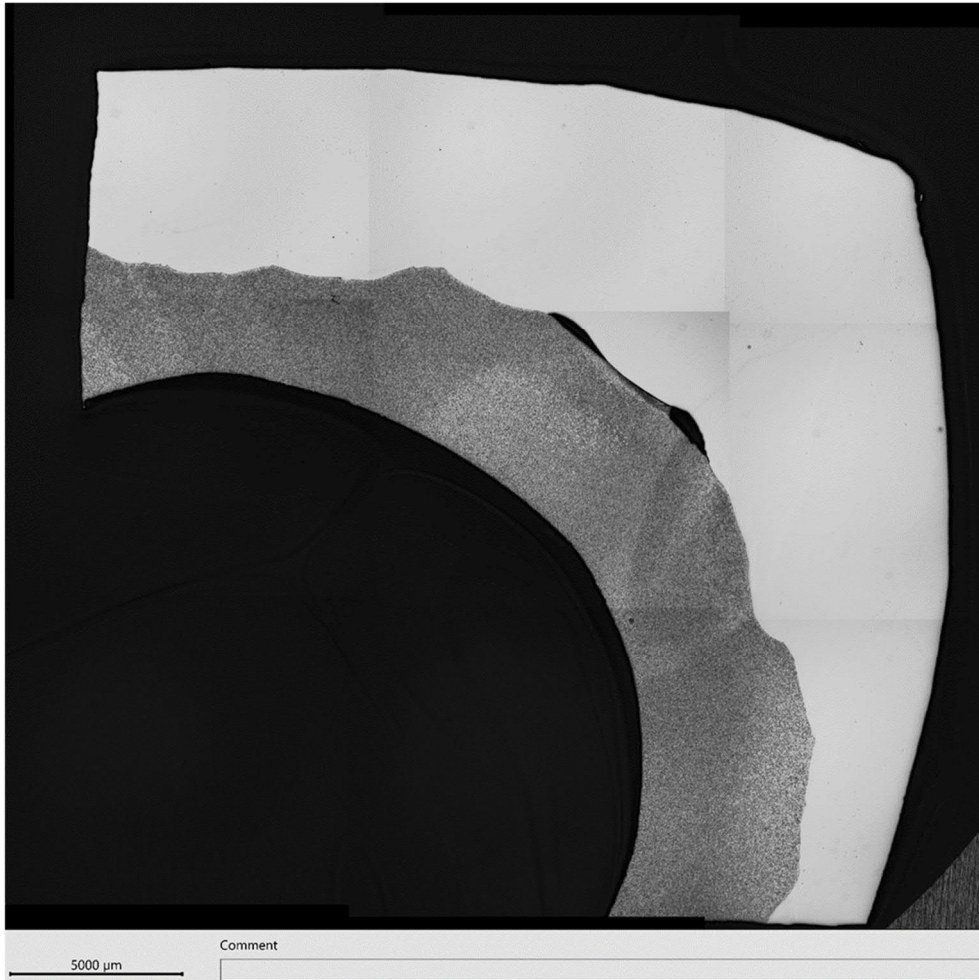
Kaukopään SK5 kourun jättöpään poikkileikkauksessa ei havaittu syöpymä kuoppia. Pinnoitteen ja perusaineen liitoksessa havaittiin tiukimmassa mutkakohdassa pari aluetta, jossa pinnoite ei ollut tarttunut perusaineeseen kiinni, liitoksen muuten ollessa tiivis ja yhtenäinen. Sisäpinnalla (vesikierron puoleisella pinnalla) ei havaittu merkittävää oksidia, ja ulkopinta oli sileä. Mikrorakenne perusaineessa oli ferriittis-perliittinen eikä siinä havaittu mikrorakenteen hajaantumista (Kuva 120 ja Kuva 121).

*Kuva 120. Kaukopää SK5, sulakourun jättöpään poikkileikkaus, perusaine syövytetty*

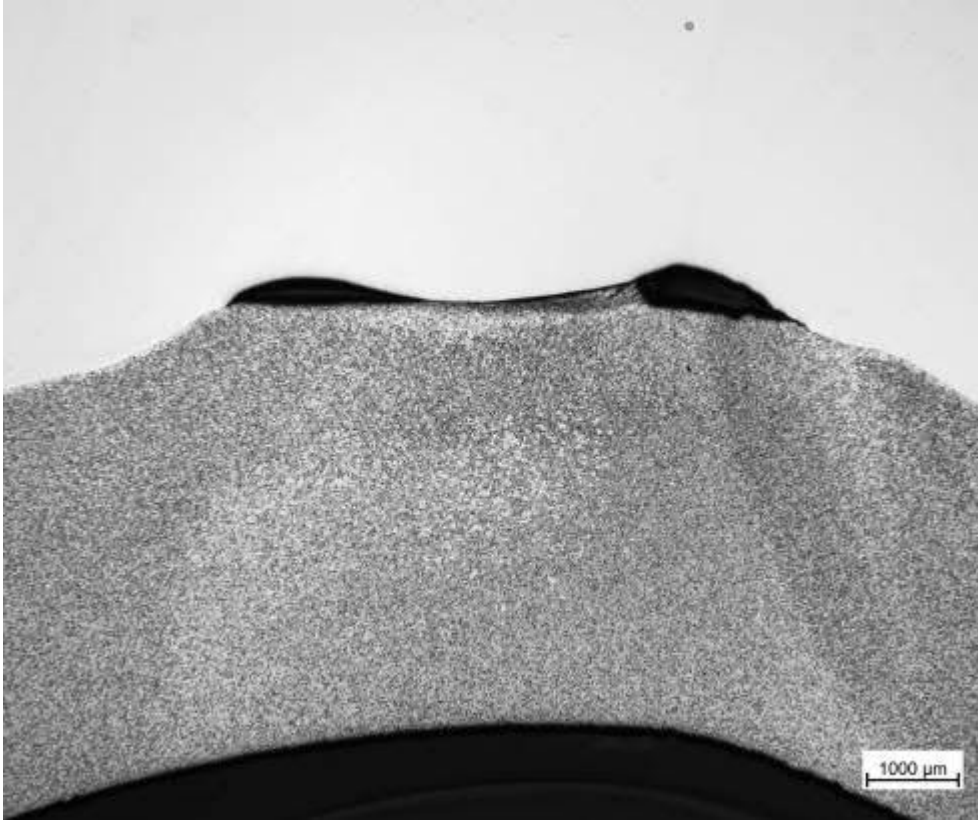
*Kuva 121. Yksityiskohta Kuva 120*

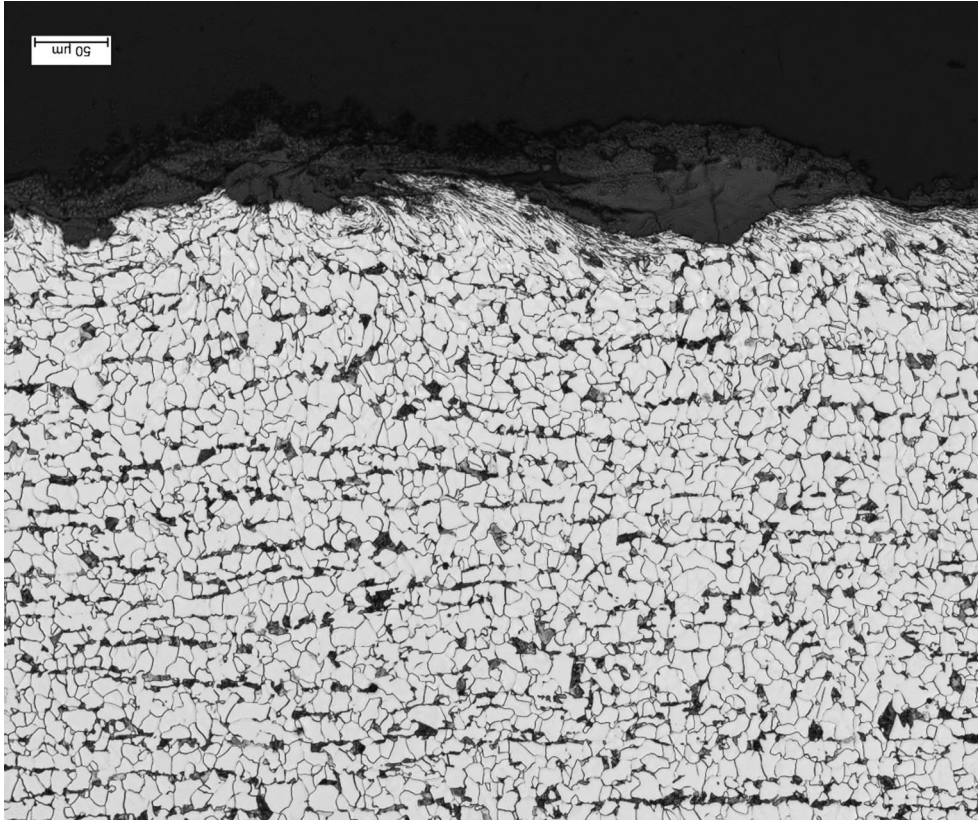
Kaukopää SK6 pohjalta tehdyssä poikkileikkausnäytteessä havaittiin ulkopinnalla suolakerrostumia sekä hyvin pieniä matalia säröjä. Pohjan sisäpinnalla havaittiin <20 μm paksu yhtenäinen oksidi sekä laajoja noin 100 μm paksuja oksidisaarekkeitä. Mikrorakenne oli ferriittis-perliittinen eikä siinä havaittu mikrorakeen hajaantumista (Kuva 122 - Kuva 125).

Kuva 122. Kaukopää SK6, ulkopinnan kerrostumaa kourun pohjalla

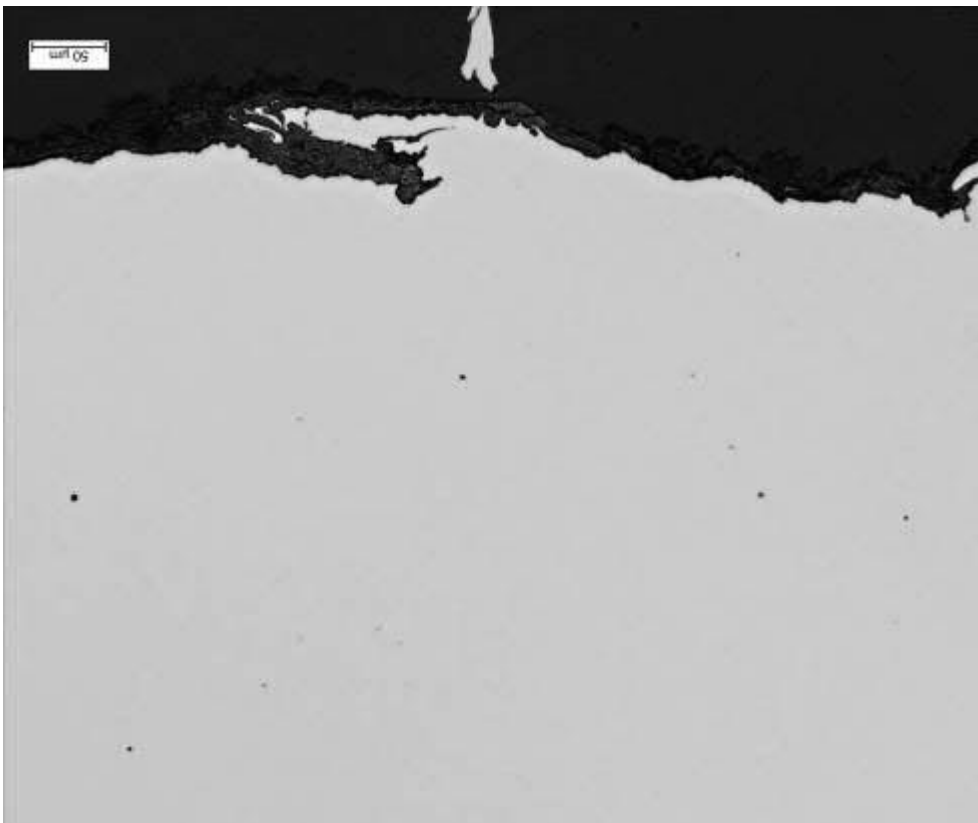
Kuva 123. Kaukopää SK6, ulkopinnan kerrostumaa kourun pohjalla, syövyttämätön näyte

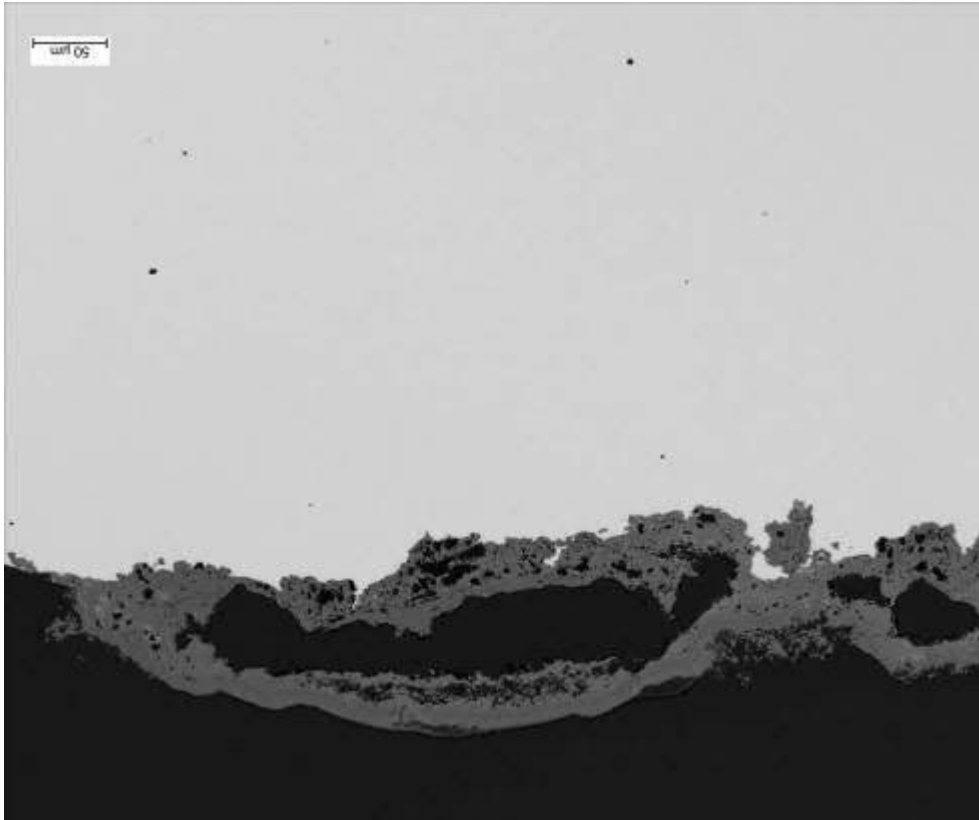
*Kuva 124. Kaukopää SK6, sisäpinnan (vesikierronpuoleinen pinta) oksidi kourun pohjalla*

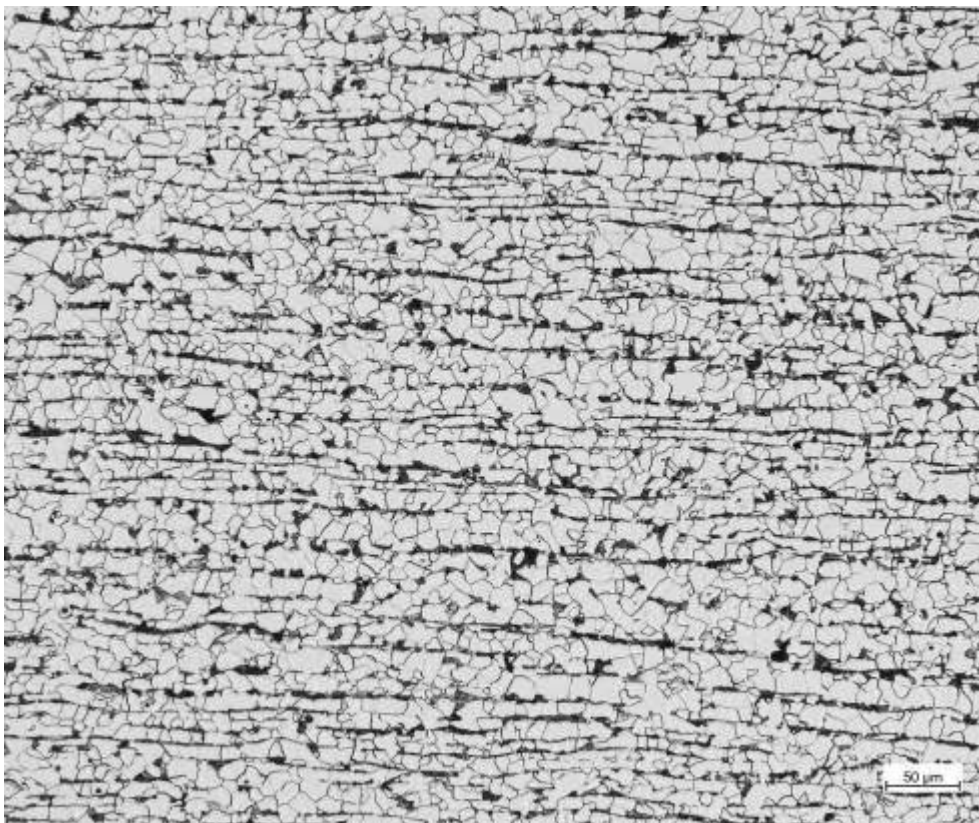
*Kuva 125. Kaukopää SK6, mikrorakenne kourun pohjalla*

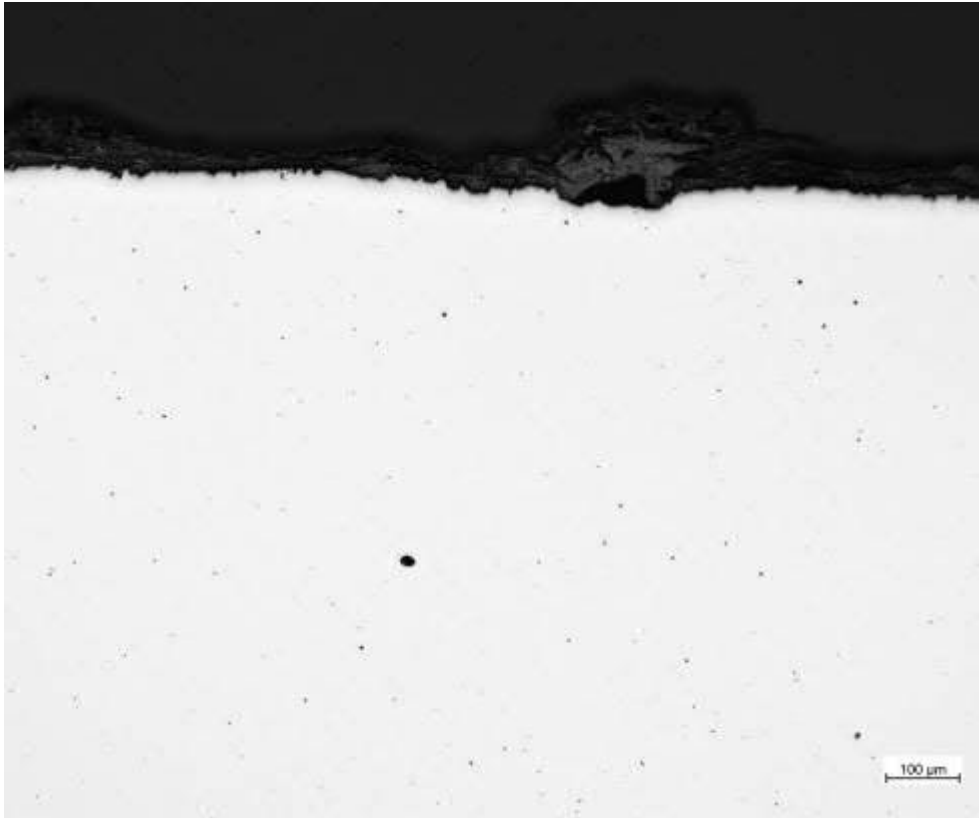
Kaukopää SK6 seinämältä tehdyssä poikkileikkausnäytteessä havaittiin ulkopinnalla suolakierrostumia, säröjä ei havaittu poikkileikkauksen alueella. Pohjan sisäpinnalla havaittiin

*Kuva 126. Kaukopää SK6, ulkopinta kourun seinämällä, syövyttämätön näyte*

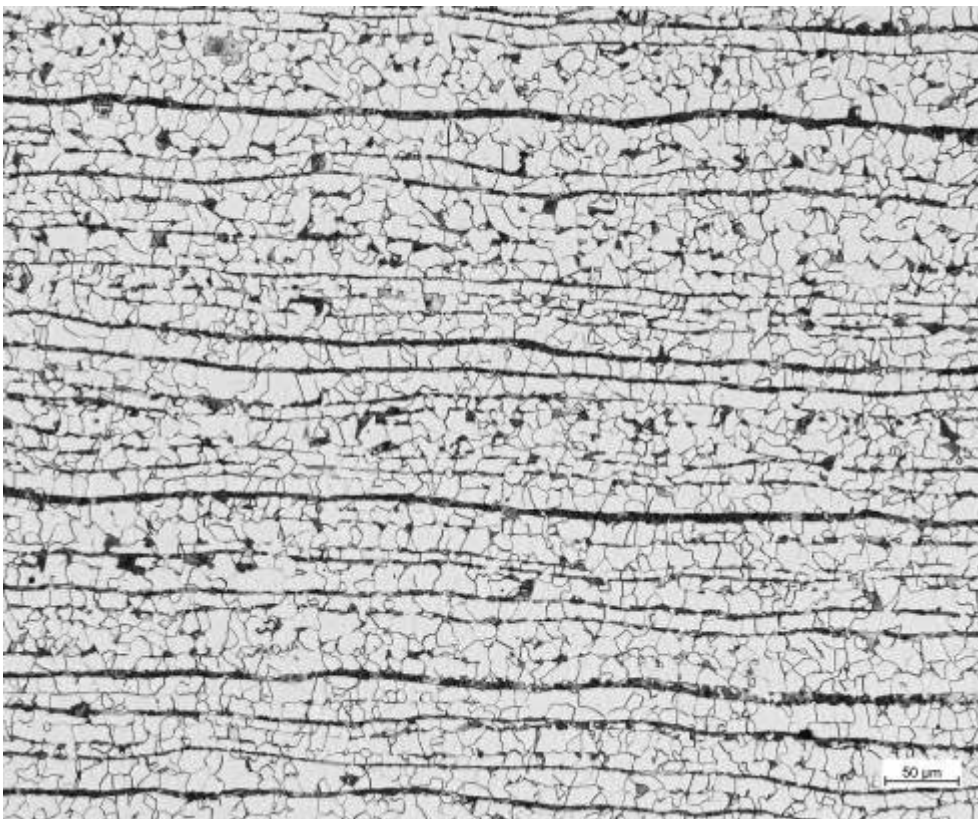
noin 30  $\mu\text{m}$  paksu yhtenäinen oksidi sekä laajoja noin 120  $\mu\text{m}$  paksuja oksidisaarekkeita. Mikrorakenne oli ferriittis-perliittinen eikä siinä havaittu mikrorakeen hajaantumista (Kuva 126 - Kuva 128).

*Kuva 128. Kaukopää SK6, mikrorakenne kourun seinämältä*

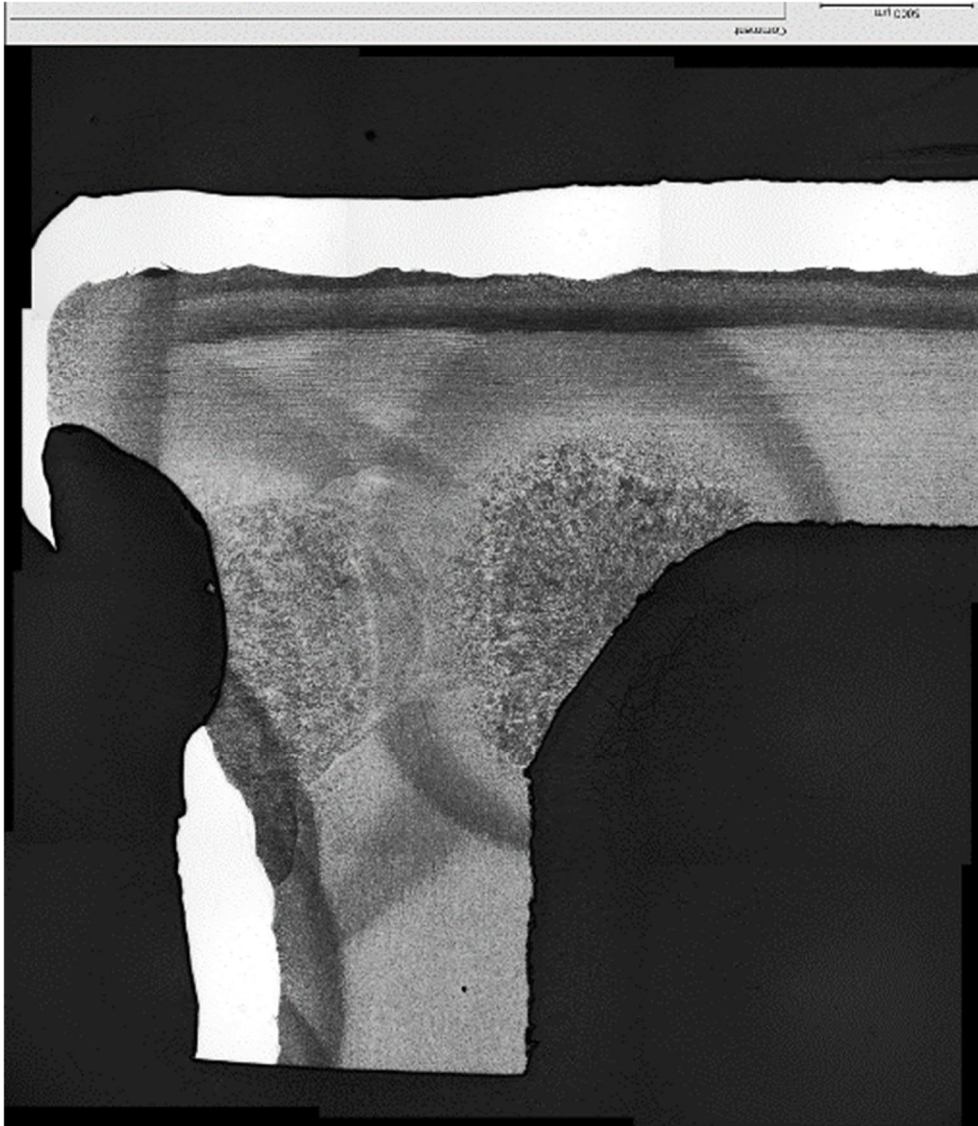
Kaukopää SK6:n jättöpään poikkileikkauksessa havaittiin suuri syöpymäkuoppa, joka ulottui syvälle pinnoitteen alle perusaineeseen. Pinnoitteen pinnalla ei havaittu jämiä kerrostumista,

mutta kuopan pohjalla perusaineen pinnalla havaittiin paksuhkoja kerrostumia, jotka sisälsivät rautaoksidin lisäksi pieniä määriä rikkiä. Mikrorakenne perusaineessa muutosvyöhykkeen ulkopuolella oli ferriittis-perliittinen eikä siinä havaittu merkkejä hajaantumisesta (Kuva 129 - Kuva 131).

Kuva 129. Kaukopää SK6 jättöpään poikkileikkaus

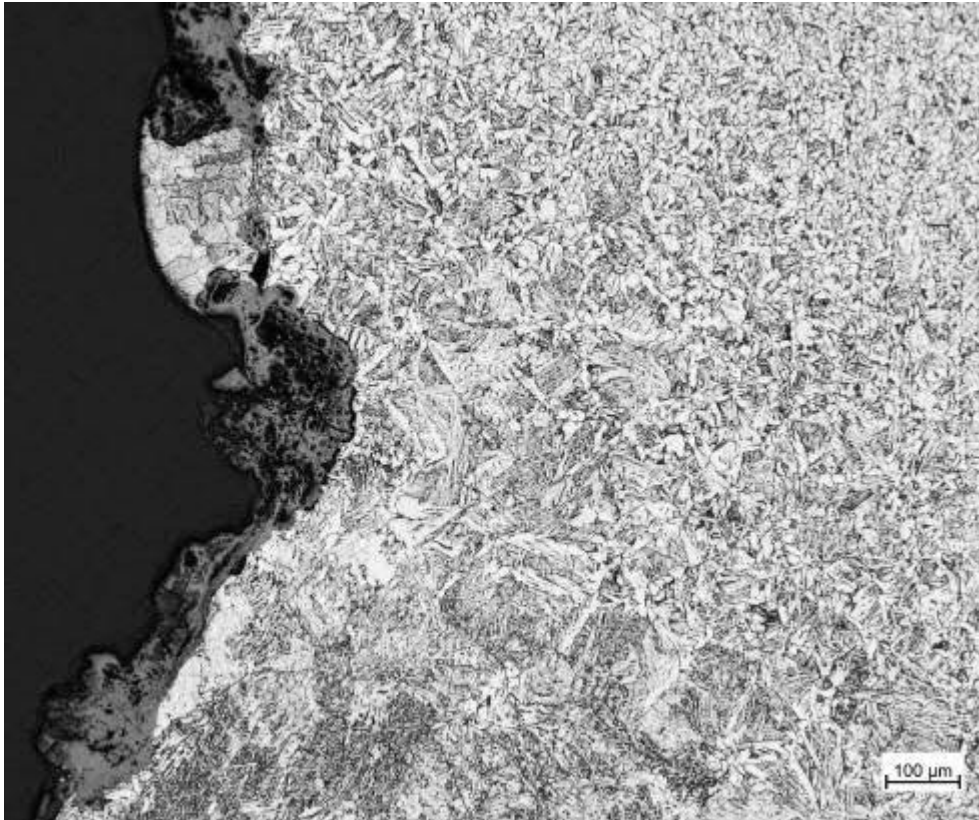
Kuva 130. Kaukopää SK6, kerrostumaa jättöpään syöpymäkuopan pohjalla
