**Sularänniselvitys – alustava raportti, 14.8.2019**

# Sulakourujen materiaalitutkimus

| <b>Projektin nimi</b><br>PS18 Sularännit | <b>Projektin numero/lyhytnimi</b><br>121633 |

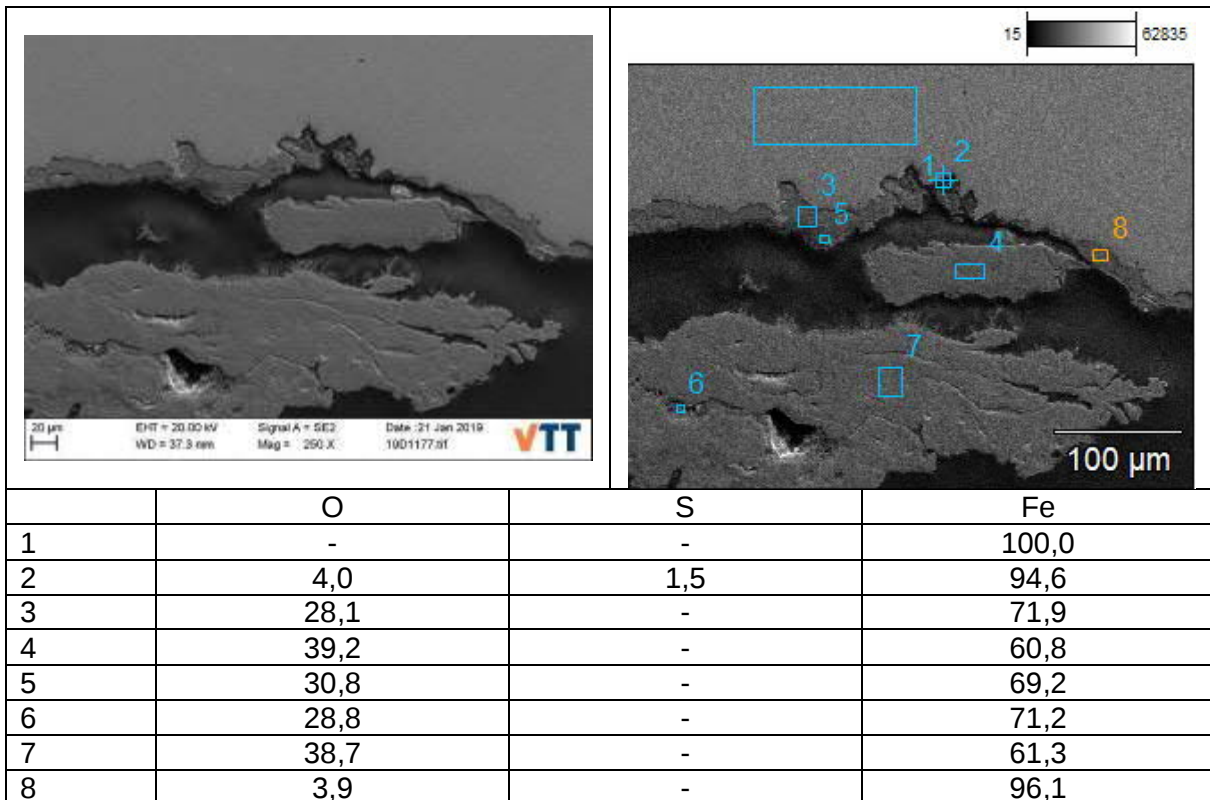
mutta kuopan pohjalla perusaineen pinnalla havaittiin paksuhkoja kerrostumia, jotka sisälsivät rautaoksidin lisäksi pieniä määriä rikkiä. Mikrorakenne perusaineessa muutosvyöhykkeen ulkopuolella oli ferriittis-perliittinen eikä siinä havaittu merkkejä hajaantumisesta (Kuva 129 - Kuva 131).

Kuva 131. Kaukopää SK6, jättöpään syöpymässä olevan kerrostuman koostumus (paino-%)

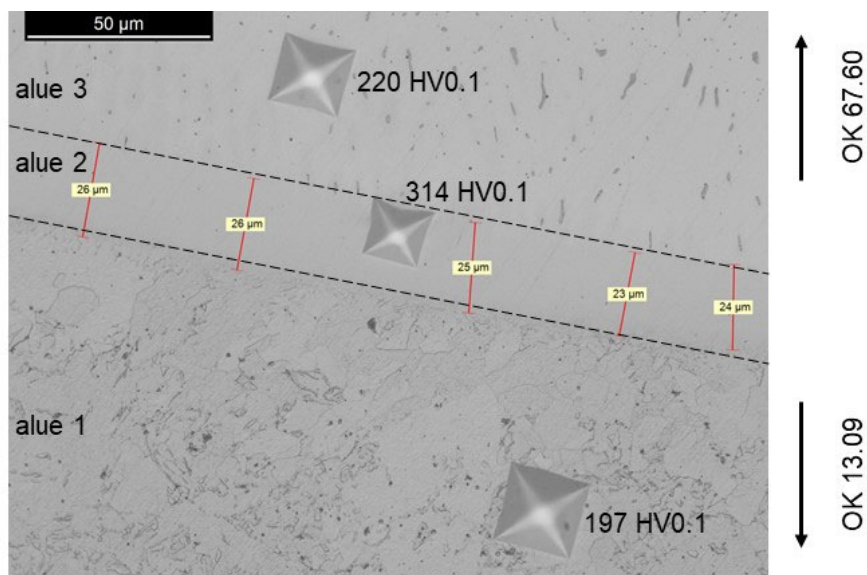
Kuva 5.9 – Syöpymätön vyöhyke OK 13.09/OK 67.60 sularajalla.
