**Sularänniselvitys – raportti, 28.8.2019**

# Sulakourujen materiaalitutkimus

| <b>Projektin nimi</b><br>PS18 Sularännit | <b>Projektin numero/lyhytnimi</b><br>121633 |

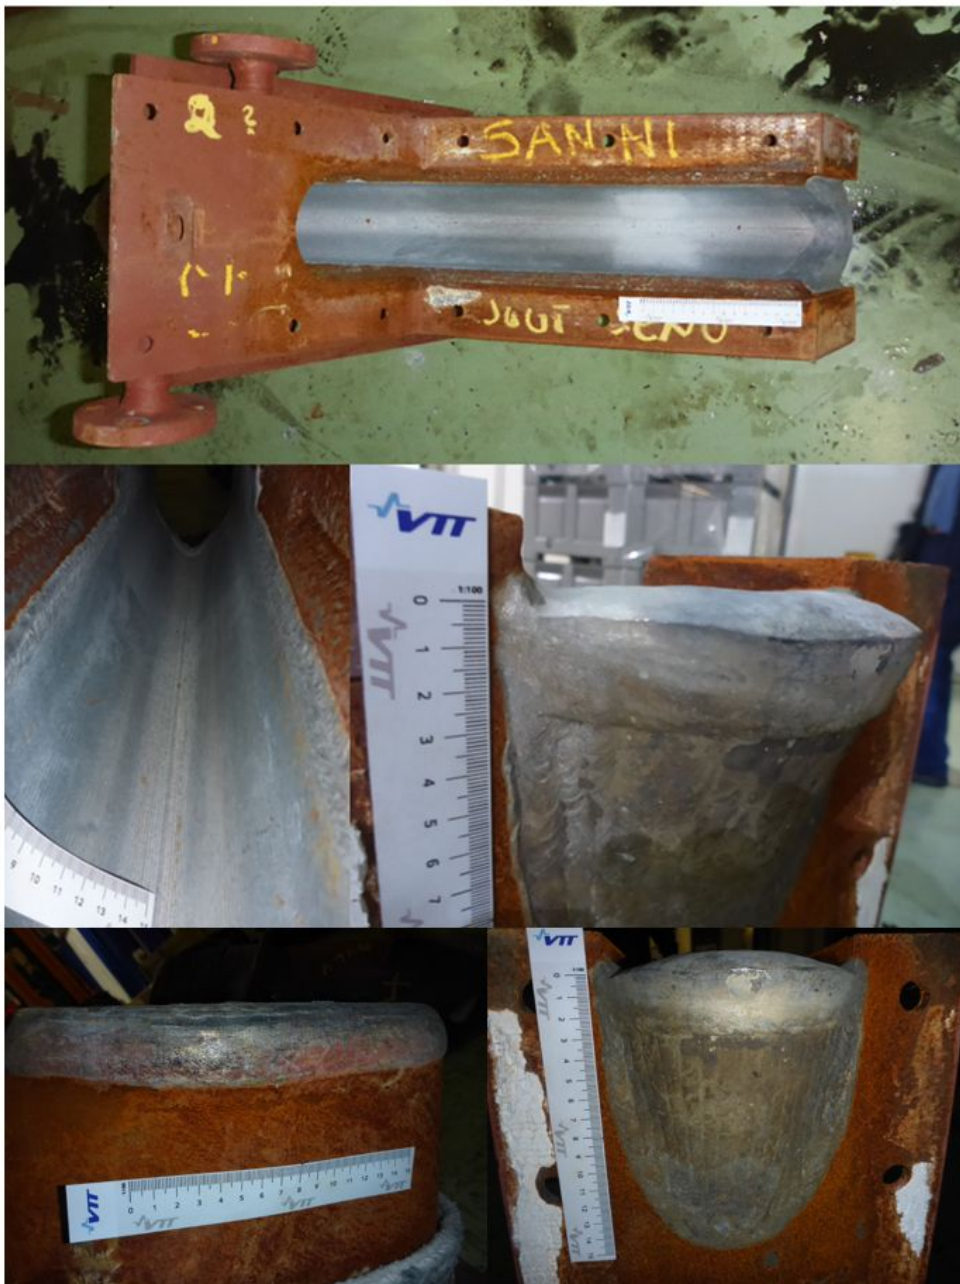
Kuva 3. Tutkimuksiin toimitettu sulakouru (Joutseno 2)

Tutkimuksiin toimitettiin kourut 2 ja 6, tästä eteenpäin nimetty Joutseno 2 ja Joutseno 6 (Kuva 3 ja Kuva 4). Kouruissa oli aiemmin havaittu ongelmia, joiden syyksi määriteltiin liian lämpimän veden aiheuttama säröily. Nyt tutkimuksiin toimitetuilla sulakouruilla oli takanaan vain noin 6 kuukauden ajojakso, minkä takia näissä ränneissä ei havaittu kuin pieniä säröjä sulakourun reunoilla.

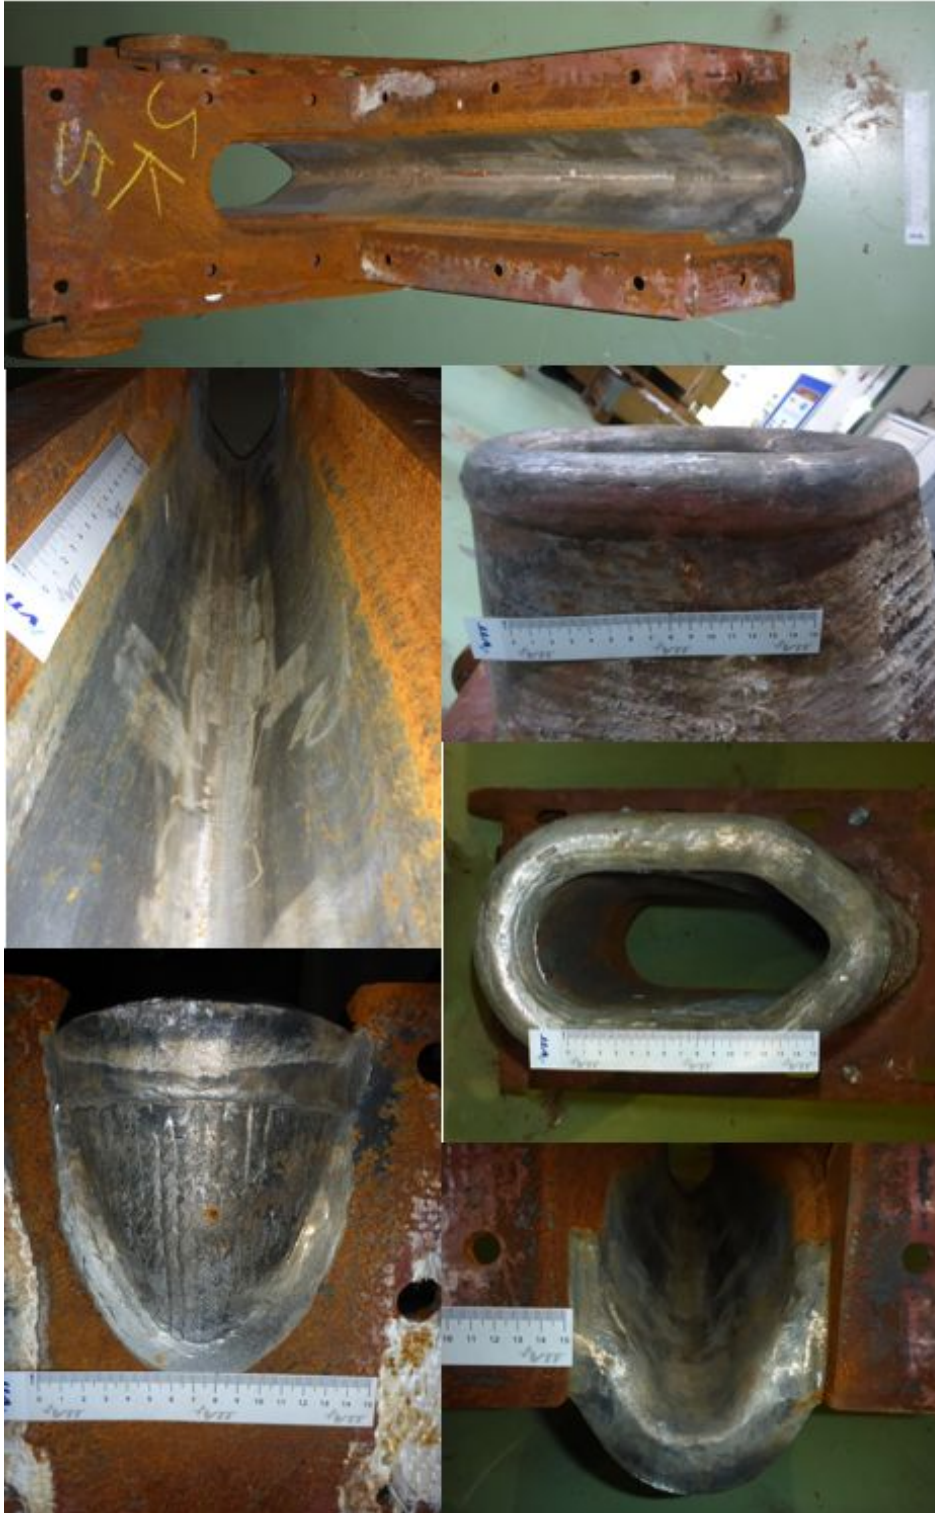
Kuva 7. Tutkimuksiin toimitettu kouru (Kaukopää SK5)

Kaukopäästä tutkimuksiin toimitettiin kaksi kourua yksi SK5:lta ja yksi SK6:lta, tästä lähtien Kaukopää SK5 ja Kaukopää SK6 (Kuva 8). Kaukopää SK5:ssä havaittiin kourun seinämällä pieniä säröjä. Kaukopää SK6:ssa havaittiin jättöpäädyssä syöpymiä. Nämä kourut päätettiin tutkia tarkemmin.

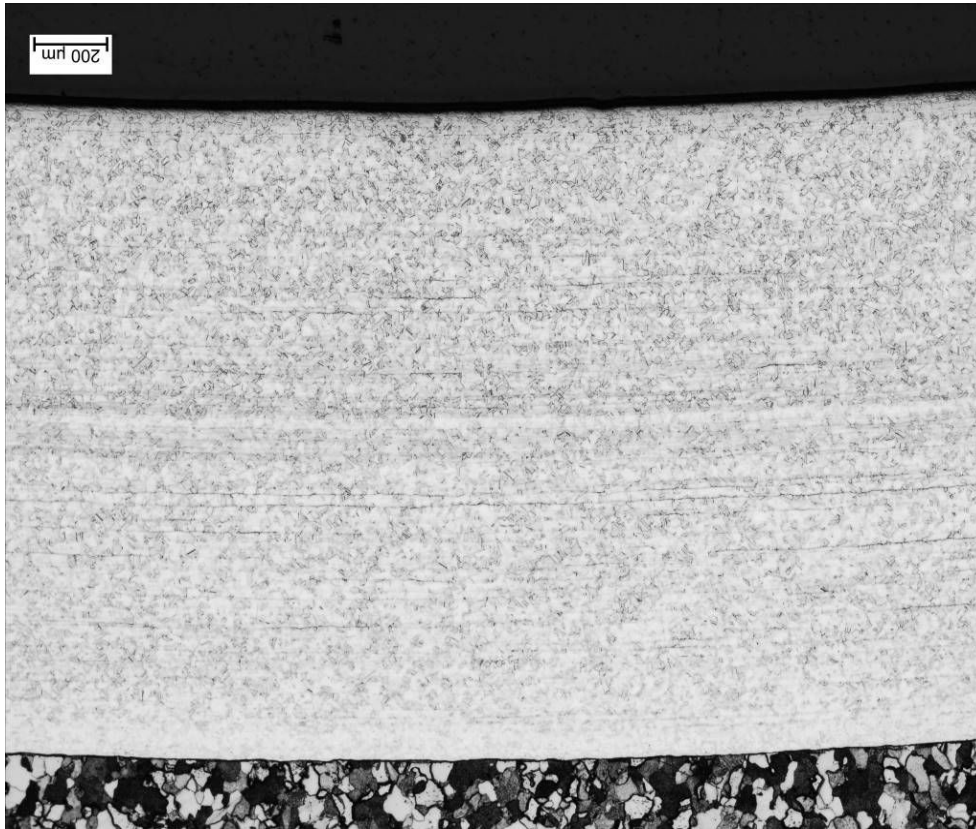
Kuva 9. Kaukopää SK5 poikkileikkaus sulakourun pohjalta, pinnoite syövytetty

Kaukopää SK5 pohjalta tehdyssä poikkileikkausnäytteessä havaittiin pinnoitteen puolella noin 55  $\mu\text{m}$  matkalla karbideja raerajoilla, sekä perusaineen puolella noin 200  $\mu\text{m}$  hiilenkatovyöhyke. Pinnoitteen ulkopinta oli verrattain tasainen ja siinä havaittiin vain hyvin matalia pieniä säröjä. Pojan sisäpinnalla havaittiin yhtenäinen < 10  $\mu\text{m}$  paksu oksidi, sekä satunnaisia noin 60  $\mu\text{m}$  kokoisia oksidisaarekkeita. Mikrorakenne oli ferriittis-perliittinen (joskin perliitti-alueita oli verrattain vähän viitaten niukkahiilliseen seokseen) eikä siinä havaittu mikrorakenteen hajaantumista (Kuva 9 - Kuva 14).

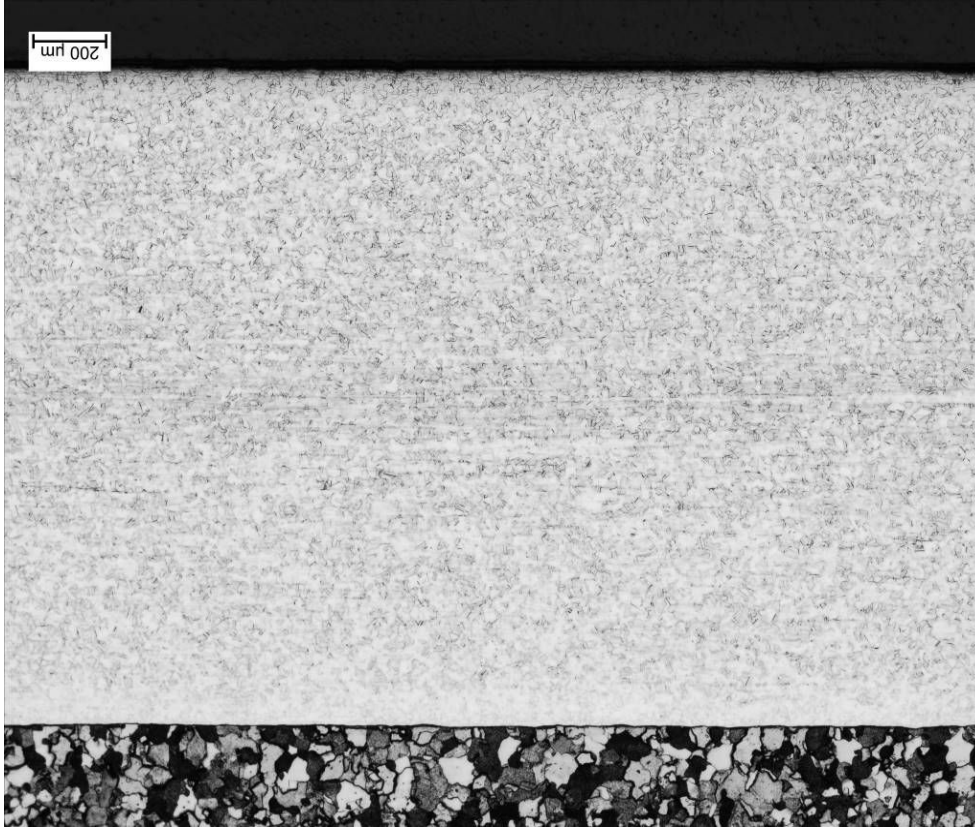
Kuva 15. Kaukopää SK5, poikkileikkaus kourun seinämältä, pinnoite ylhäällä syövytetty

Kaukopää SK5 seinämältä tehdyssä poikkileikkausnäytteessä havaittiin pinnoitteen puolella noin 55 µm matkalla karbideja raerajoilla, sekä perusaineen puolella noin 200 µm hiilenkatovyöhyke. Pinnoitteen ulkopinta oli verrattain tasainen ja siinä havaittiin vain hyvin

matalia pieniä säröjä. Seinämän sisäpinnalla (vesikierron puoleisella pinnalla) havaittiin ohut  $< 10 \mu\text{m}$  yhtenäinen oksidikerros, ja lisäksi satunnaisia noin  $75 \mu\text{m}$  paksuja oksidisaarekkeita. Mikrorakenne oli ferriittis-perliittinen (joskin perliittialueita oli verrattain vähän viitaten niukkahiiliseen seokseen) eikä siinä havaittu mikrorakeen hajaantumista (Kuva 15 - Kuva 20).

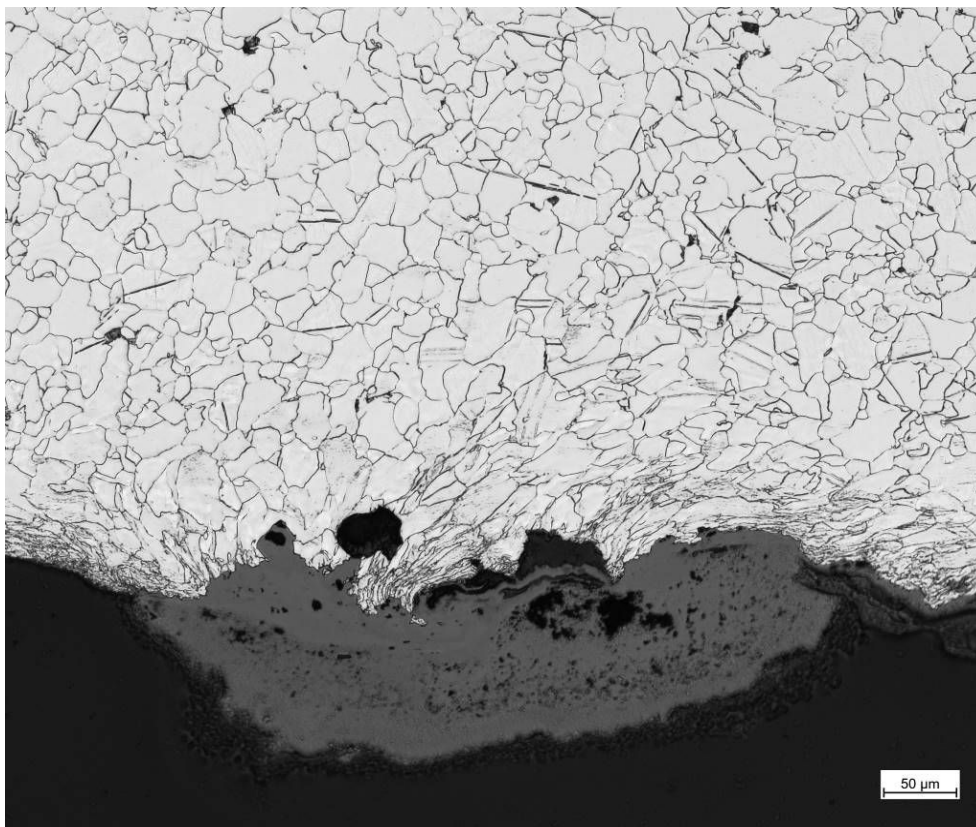
Kuva 19. Kaukopää SK5, sisäpinnan (vesikierron puoleinen pinta) oksidi

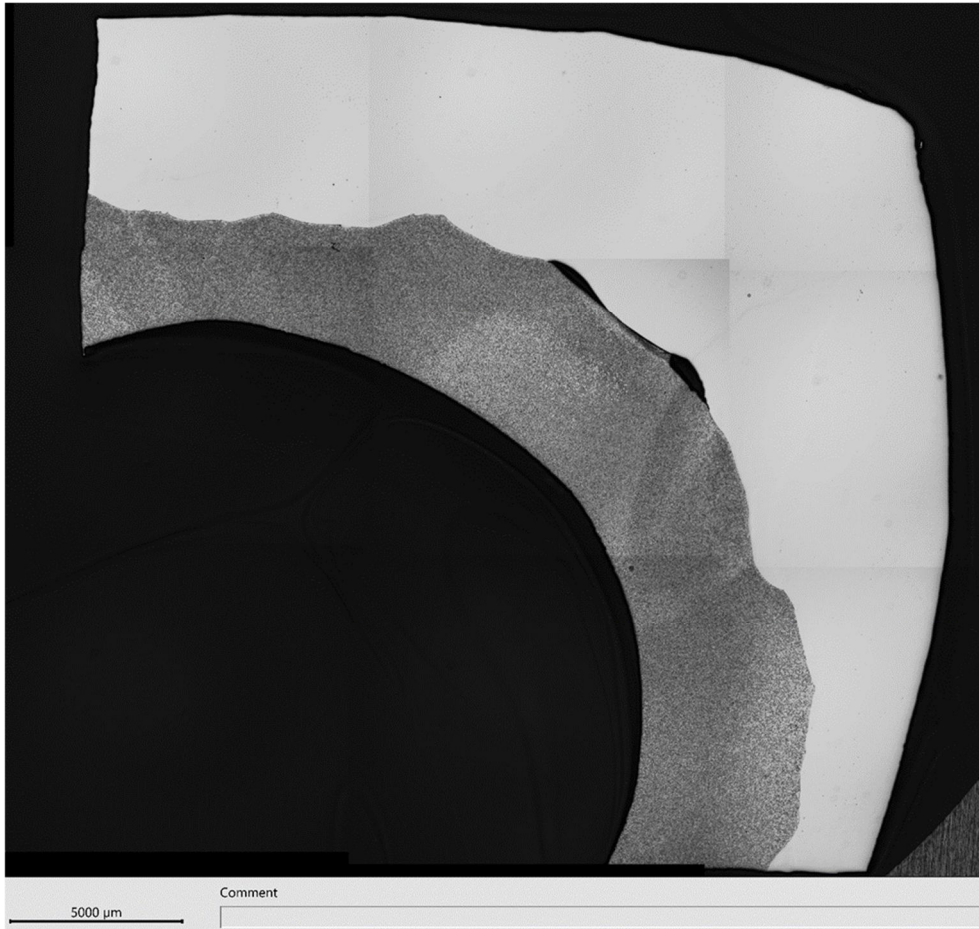
Kuva 21. Kaukopää SK5, sulakourun jättöpään poikkileikkaus, perusaine syövytetty

Kaukopää SK5 kourun jättöpään poikkileikkauksessa ei havaittu syöpymäkuoppia. Pinnoitteen ja perusaineen liitoksessa havaittiin tiukimmassa mutkakohdassa pari aluetta, jossa pinnoite ei ollut tarttunut perusaineeseen kiinni, liitoksen muuten ollessa tiivis ja yhtenäinen. Sisäpinnalla (vesikierron puoleisella pinnalla) ei havaittu merkittävää oksidia, ja ulkopinta oli sileä. Mikrorakenne perusaineessa oli ferriittis-perliittinen eikä siinä havaittu mikrorakenteen hajaantumista (Kuva 21 ja Kuva 22).

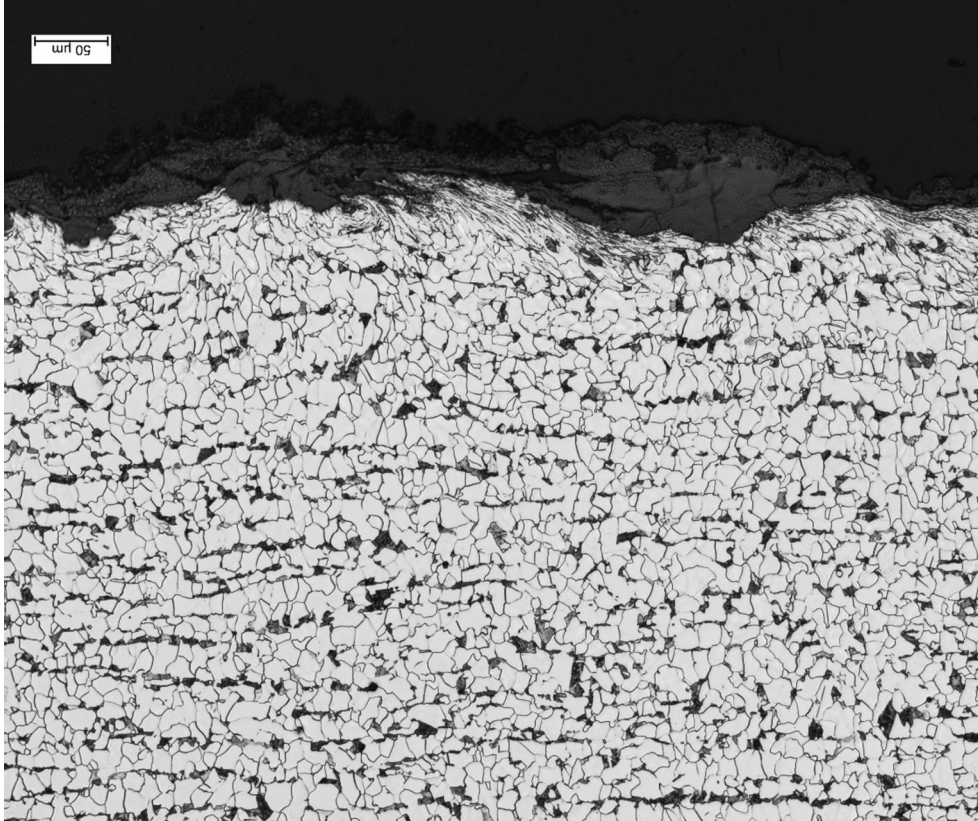
Kaukopää SK6 pohjalta tehdyssä poikkileikkausnäytteessä havaittiin ulkopinnalla suolakerrostumia sekä hyvin pieniä matalia säröjä. Pohjan sisäpinnalla havaittiin <20 µm paksu yhtenäinen oksidi sekä laajoja noin 100 µm paksuja oksidisaarekkeita. Mikrorakenne oli ferriittis-perliittinen eikä siinä havaittu mikrorakeen hajaantumista (Kuva 23 - Kuva 26).

*Kuva 23. Kaukopää SK6, ulkopinnan kerrostumaa kourun pohjalla*

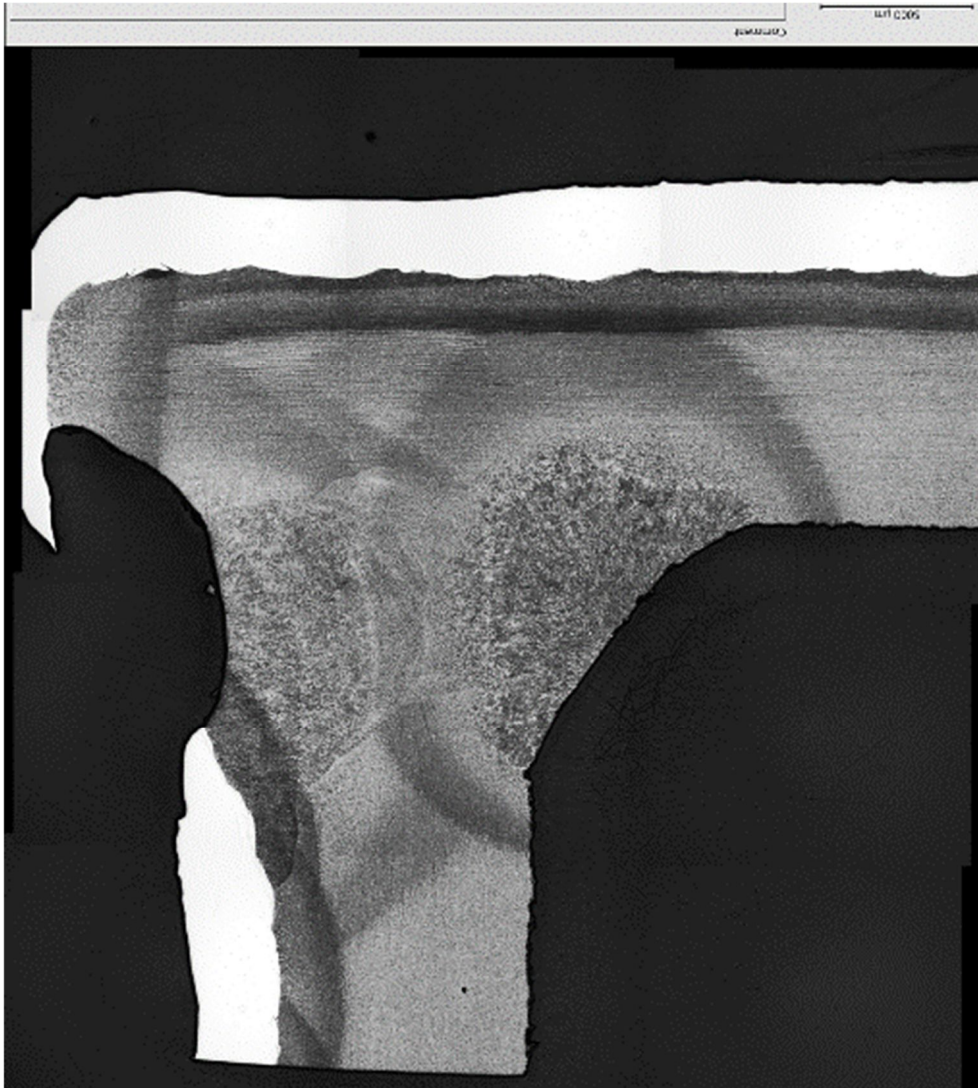
*Kuva 30. Kaukopää SK6 jättöpään poikkileikkaus*

Kaukopää SK6:n jättöpään poikkileikkauksessa havaittiin suuri syöpymäkuoppa, joka ulottui syvälle pinnoitteen alle perusaineeseen. Pinnoitteen pinnalla ei havaittu jäämiä kerrostumista, mutta kuopan pohjalla perusaineen pinnalla havaittiin paksuhkoja kerrostumia, jotka sisälsivät rautaoksidin lisäksi pieniä määriä rikkiä. Mikrorakenne perusaineessa muutosvyöhykkeen ulkopuolella oli ferriittis-perliittinen eikä siinä havaittu merkkejä hajaantumisesta (Kuva 30 - Kuva 32).

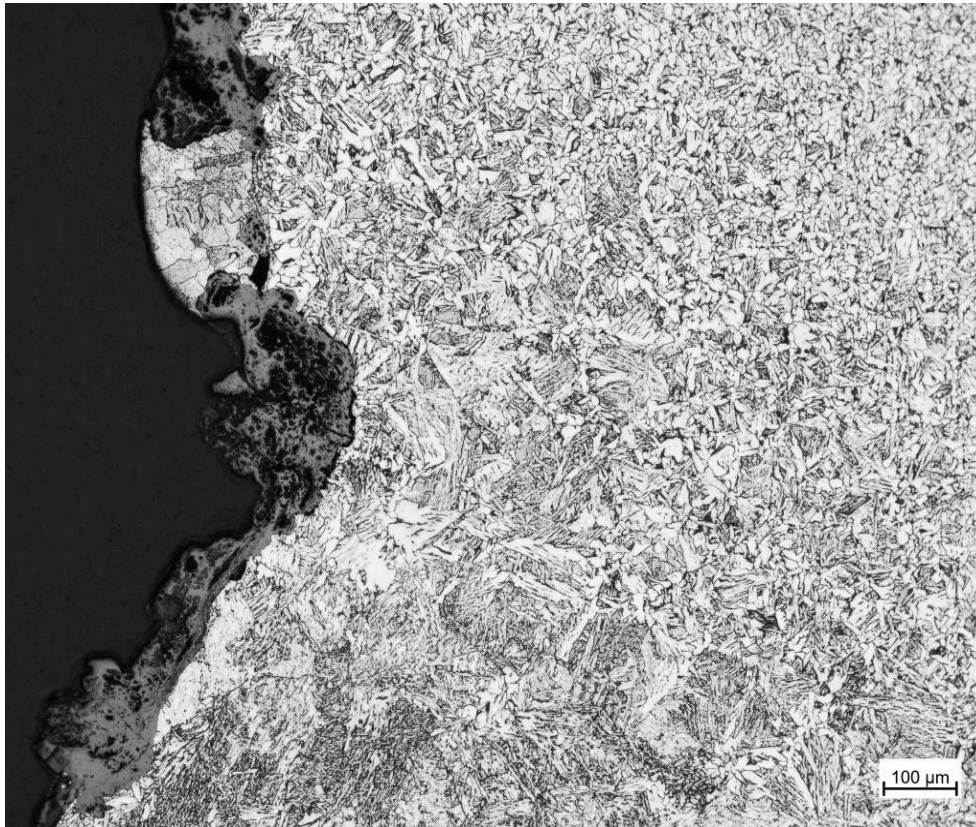
Kuva 31. Kaukopää SK6, kerrostumaa jättöpään syöpymäkuopan pohjalla

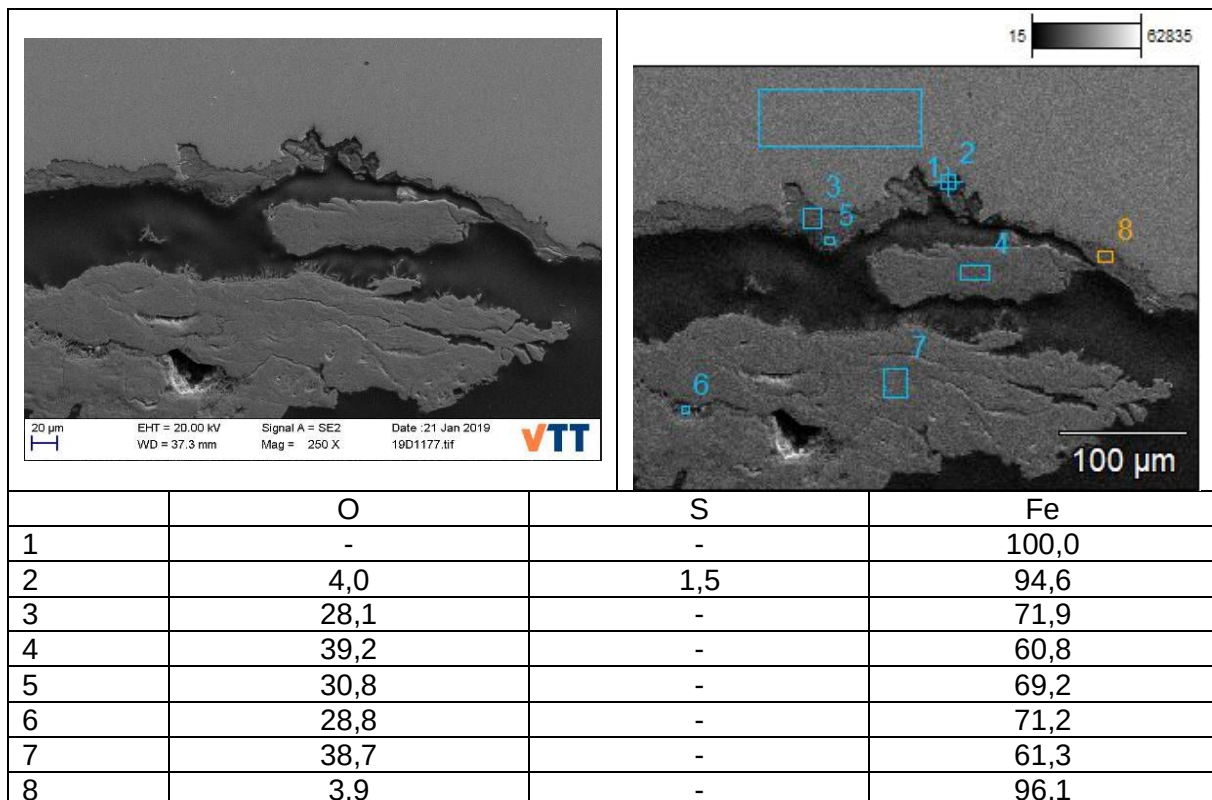
Kuva 32. Kaukopää SK6, jättöpään syöpymässä olevan kerrostuman koostumus (paino-%)

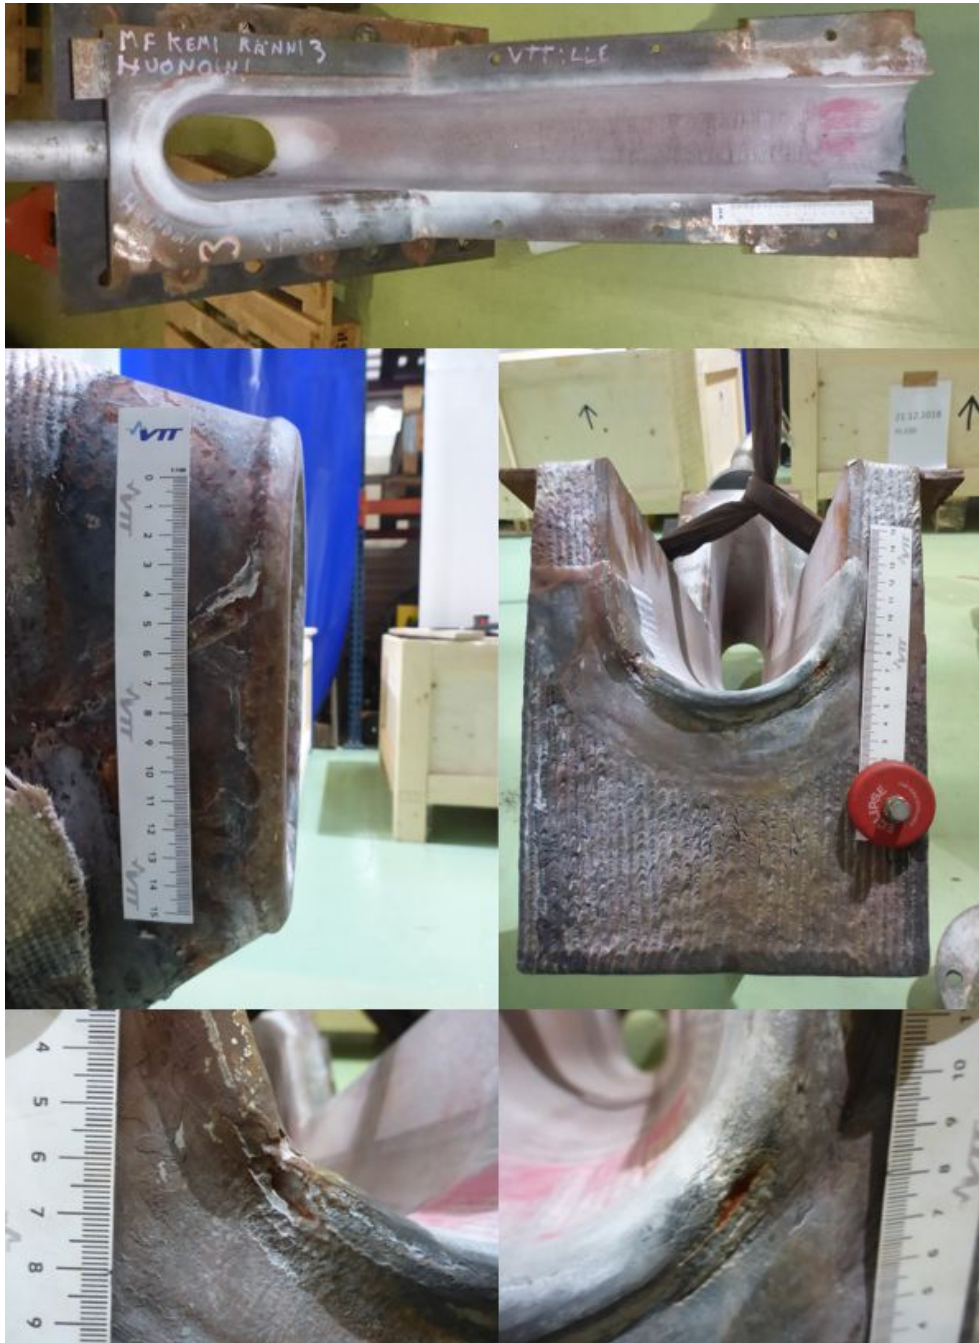
Kuva 33. Tutkimuksiin toimitettu kouru (Kemi 3)

Tutkimuksiin toimitettiin sulakourut 3 ja 5, tästä eteenpäin Kemi 3 ja Kemi 5 (Kuva 33 ja Kuva 35). Visuaalisen tarkastuksen aikana kouruissa havaittiin säröjä molempien kourujen pohjalla (Kuva 34). Säröily oli voimakkaampaa ja syvempää kourussa 3, jossa sitä havaittiin myös pinnoitetussa päädyssä. Kemi 3 jättöpäädyssä havaittiin myös syöpymää.

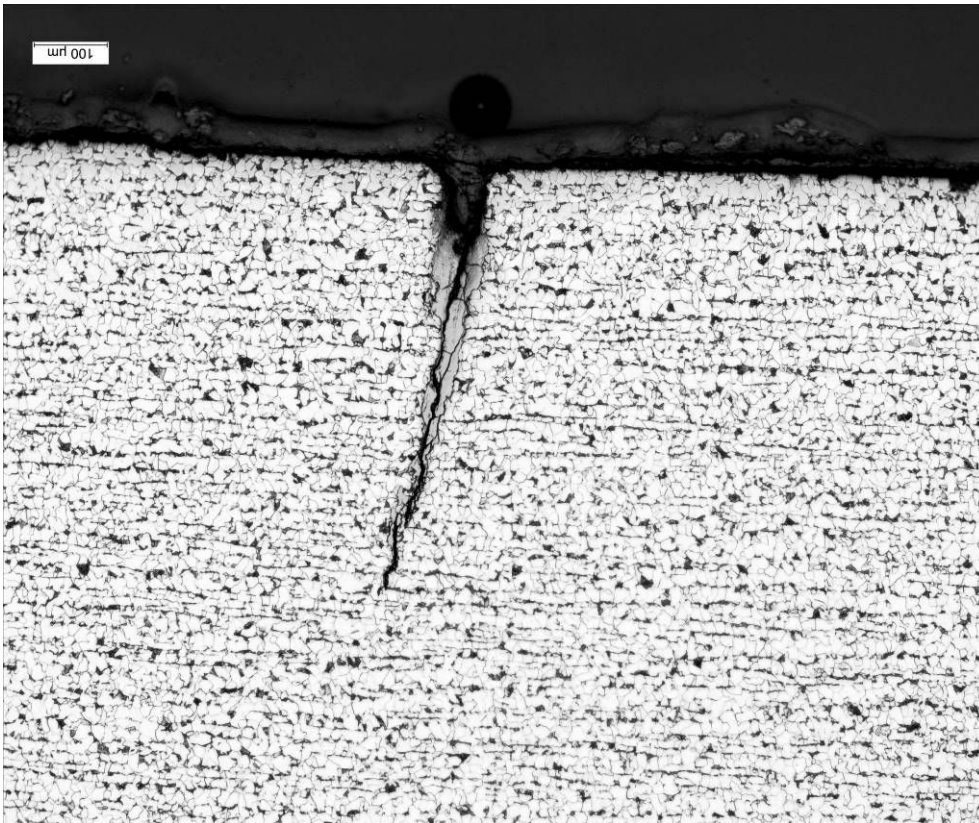
Kemin sulakouruille päätettiin tehdä tarkempi tutkimus. Kemi 3 sulakourun pohjalta tehdystä poikkileikkausnäytteestä havaittiin ulkopinnalla (sulan puoleinen pinta) säröjä sekä syvempiä kuoppia. Säröjen syvyys oli noin 150 - 575  $\mu\text{m}$ . Säröjen sisällä havaittiin oksidi/korroosiotuotetta. Kourun pohjalla sisäpinnalla havaittiin noin 75  $\mu\text{m}$  paksu oksidikerros. Kourun mikrorakenne oli ferriittis-perliittinen eikä siinä havaittu lämpökuorman aiheuttamaa rakenteen hajaantumista (Kuva 36 - Kuva 39).

Kuva 37. Kemi 3 säröjä ulkopinnalla kourun pohjalla

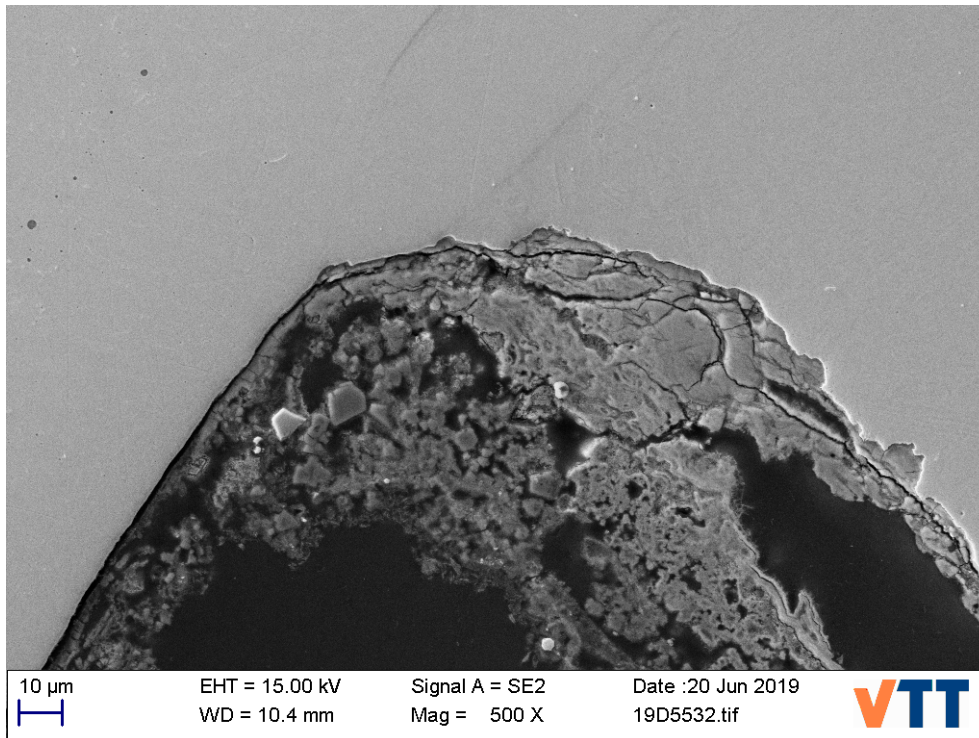
Kemi 3 sulakourun jättöpäädystä tehdystä poikkileikkausnäytteestä havaittiin syöpymää perusaineelle asti. Syöpymä sisälsi happea, magnesiumia, alumiinia, piitä, rikkiä, klooria, kalsiumia, kromia, mangaania, rautaa ja molybdeenia (Kuva 49). Tällä kohtaa sisäpinnalla

Kuva 45. Kemi 3, kerrostumaa pinnoitteen ja perusaineen rajalla

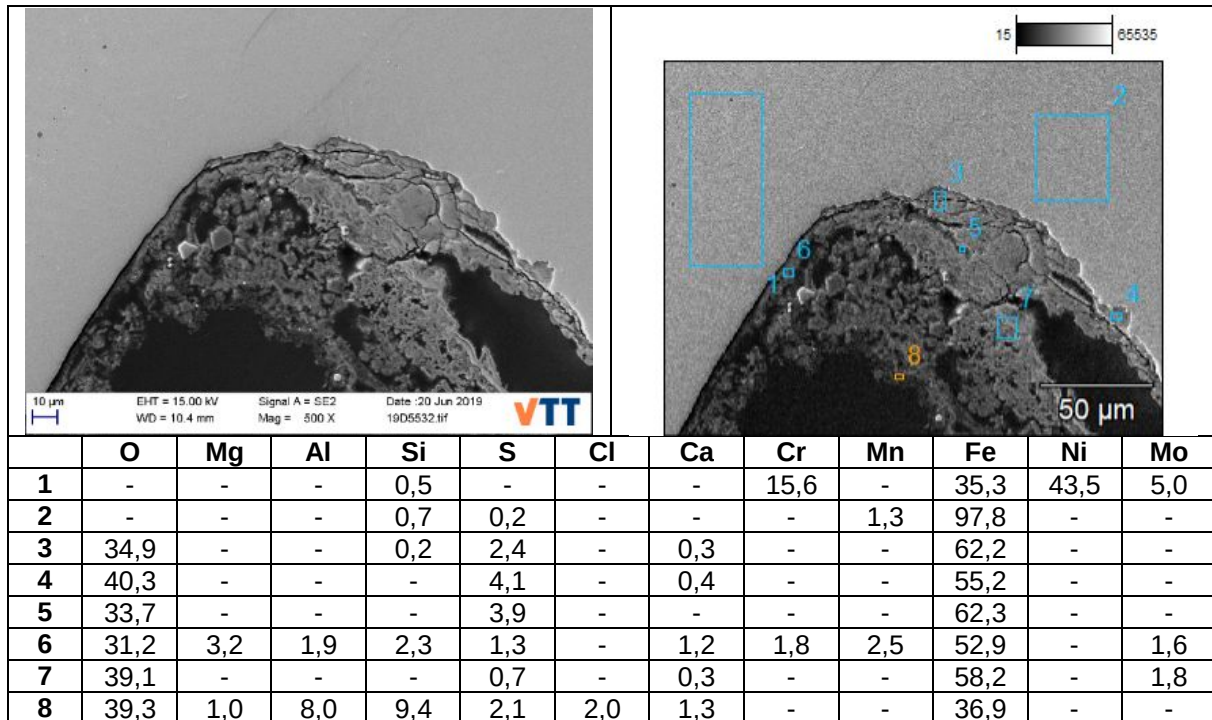
Kuva 49. Kemi 3 jättöpäädyn syöpymän koostumus (paino-%)

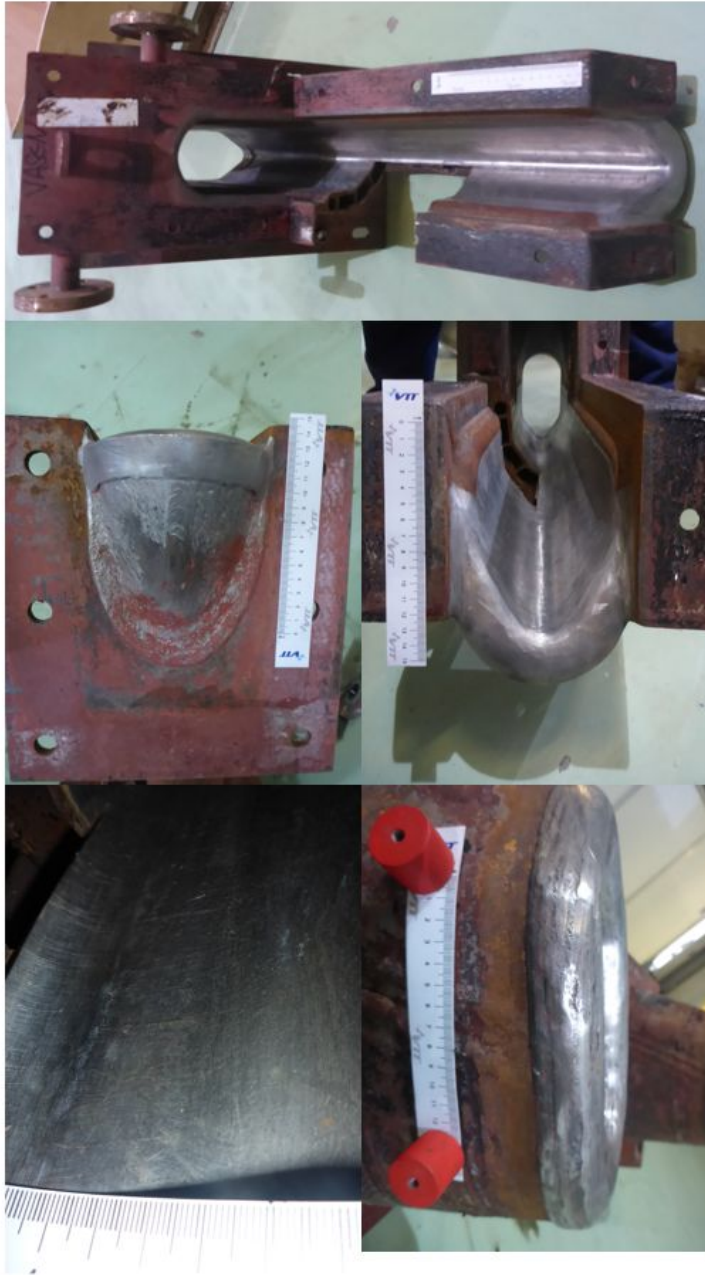
Kuva 68. Tutkimuksiin toimitettu kouru (Kotkamills vasen)

Tutkimuksiin toimitettiin oikea ja vasen sulakouru, tästä eteenpäin Kotkamills oikea ja Kotkamills vasen (Kuva 67 ja Kuva 68). Vasemmasta kourusta oli irrotettu pala ennen toimitusta. Visuaalisessa tarkastuksessa molemmissa kouruissa havaittiin runsaasti säröjä seinämällä.

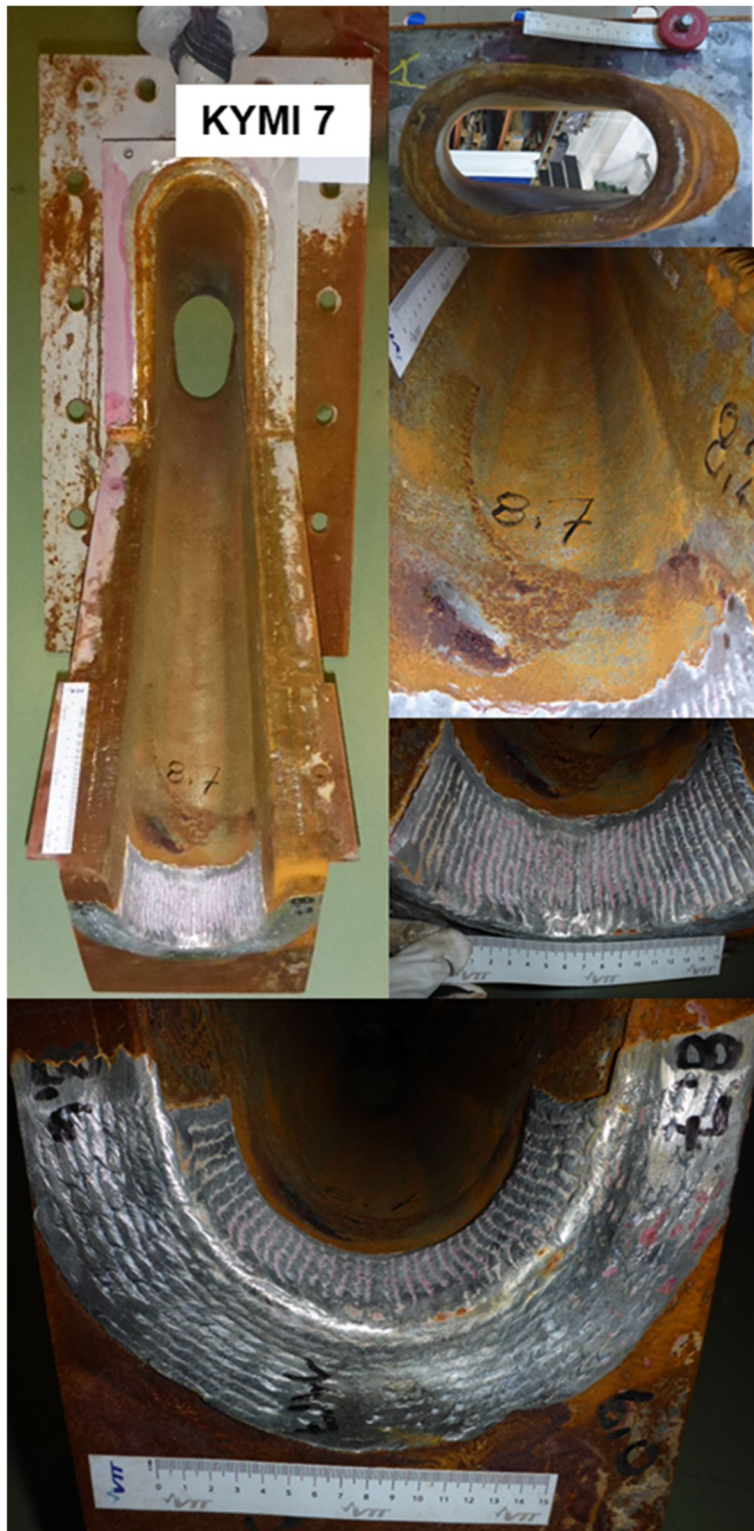
Kuva 70. Sulakouru Kymi 7

Tutkimuksiin toimitettiin sulakourut 6 ja 7, tästä eteenpäin Kymi 6 ja Kymi 7 (Kuva 67 ja Kuva 68). Visuaalisessa tarkastuksessa kummassakaan kourussa ei havaittu säröjä. Kymi 6 kourussa havaittiin jättöpäädyssä syöpymäkuoppia pinnoitteessa sekä perusaineessa. Tämän lisäksi kouruosan perusaine oli hieman syöpynyt pinnoiterajapinnassa (Kuva 69). Kymi 7 sulakourussa oli jättöpäädyssä nähtävissä pieniä syöpymäkuoppia (Kuva 70).

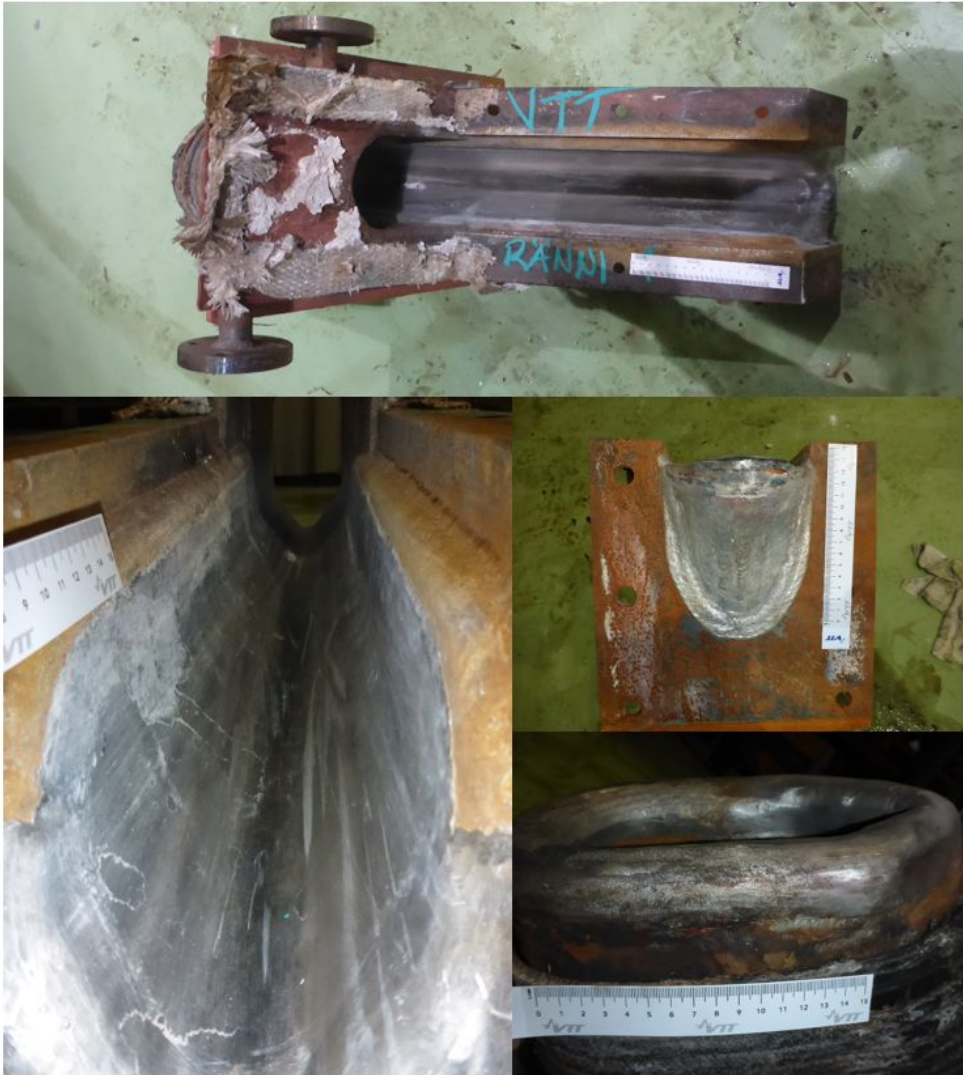
Kuva 71. Tutkimuksiin toimitettu sulakouru, Oulu 1

Tutkimukseen toimitettiin kourut 1 ja 4, tästä lähtien Oulu 1 ja Oulu 4 (Kuva 71 - Kuva 73). Visuaalisessa tarkastuksessa havaittiin kourussa Oulu 4 säröjä seinämällä ja kourussa Oulu 1 jättöpäässä syöpymää.

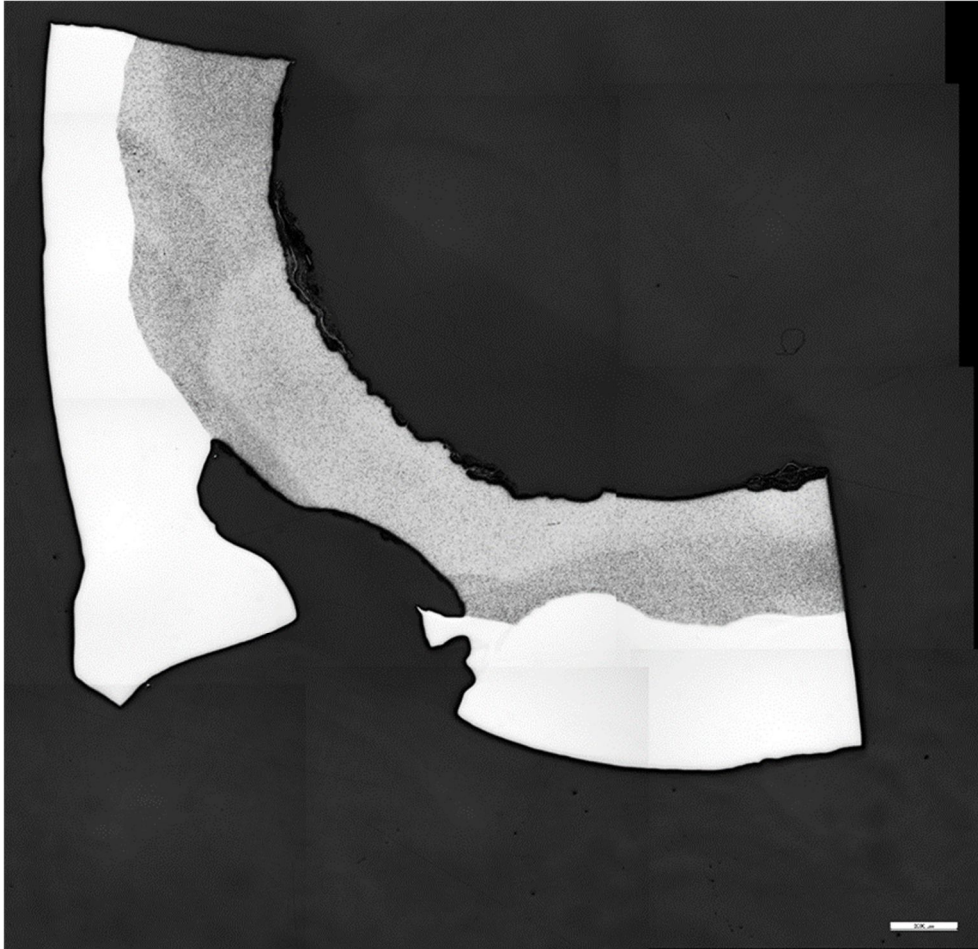
Kuva 81. Oulu1, jättöpäädyn poikkileikkaus

Oulu 1 sulakourun jättöpäädystä tehdystä poikkileikkausnäytteessä havaittiin suuri kuoppamainen syöpymä. Syöpymäkuopan havaittiin yltävän reilusti perusaineen puolelle ja perusaineen pinnalla havaittiin paikoitellen paksuhkoa kerrostumaa, joka sisälsi rikkiä, magnesiumia ja natriumia, normaaleiden teräksen hapettumistuotteiden lisäksi. Pinnoitteen ulkopinta oli hyvin tasainen ja kuopassa pinnoitteen pinnalla oli vain paikoitellen pieniä korroosiotuotekerroksia, joka sisälsi magnesiumia, rikkiä, kaliumia, kalsiumia ja klooria, teräksen normaalien hapettumistuotteiden lisäksi. Tällä kohden sisäpinnalla (vesipiirin puolella) havaittiin noin 260  $\mu\text{m}$  paksu oksidikerros, joka sisälsi normaalien teräksen hapettumistuotteiden lisäksi pieniä määriä rikkiä. Jättöpäädystä kourun perusaineen mikrorakenne oli ferriittis-perliittinen, eikä siinä havaittu lämpökuorman aiheuttamaa rakenteen hajaantumista muutosvyöhykkeen ulkopuolella (Kuva 81-Kuva 88).

Kemiallisten analyysien lisäksi Oulu 1 sulakourun jättöpään poikkileikkauksesta määritettiin perusaineen kovuudeksi  $206 \pm 15$  HV10 ja pinnoitteen  $140 \pm 14$  HV10.

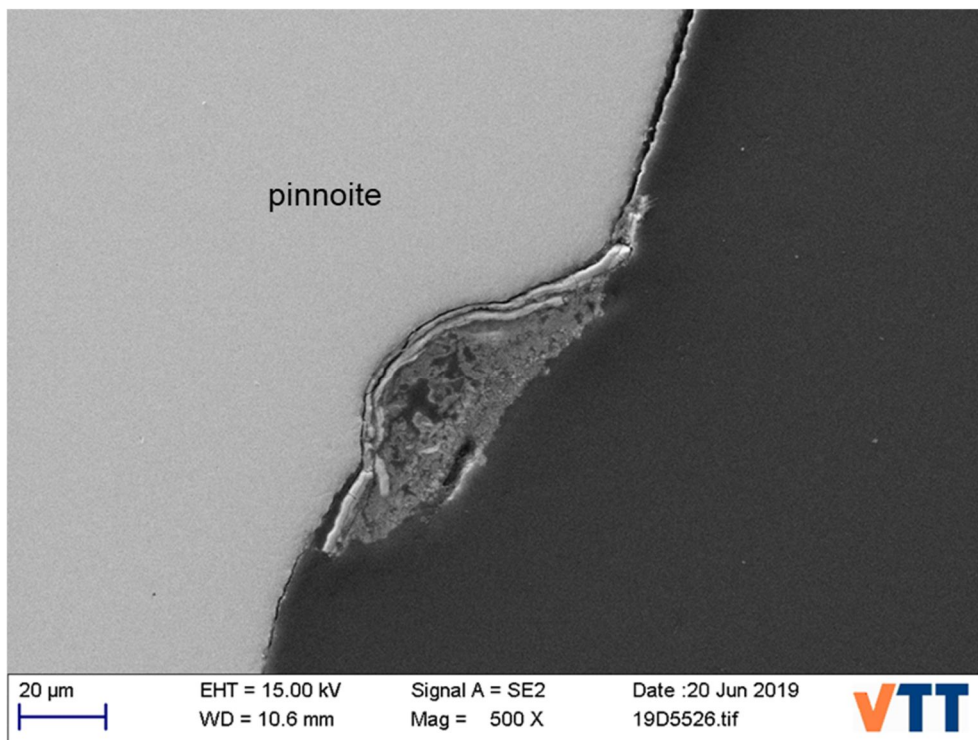
Kuva 84. Oulu1, jättöpäädyn syöpymäkuopasta kerrostumaa pinnoitteen päällä

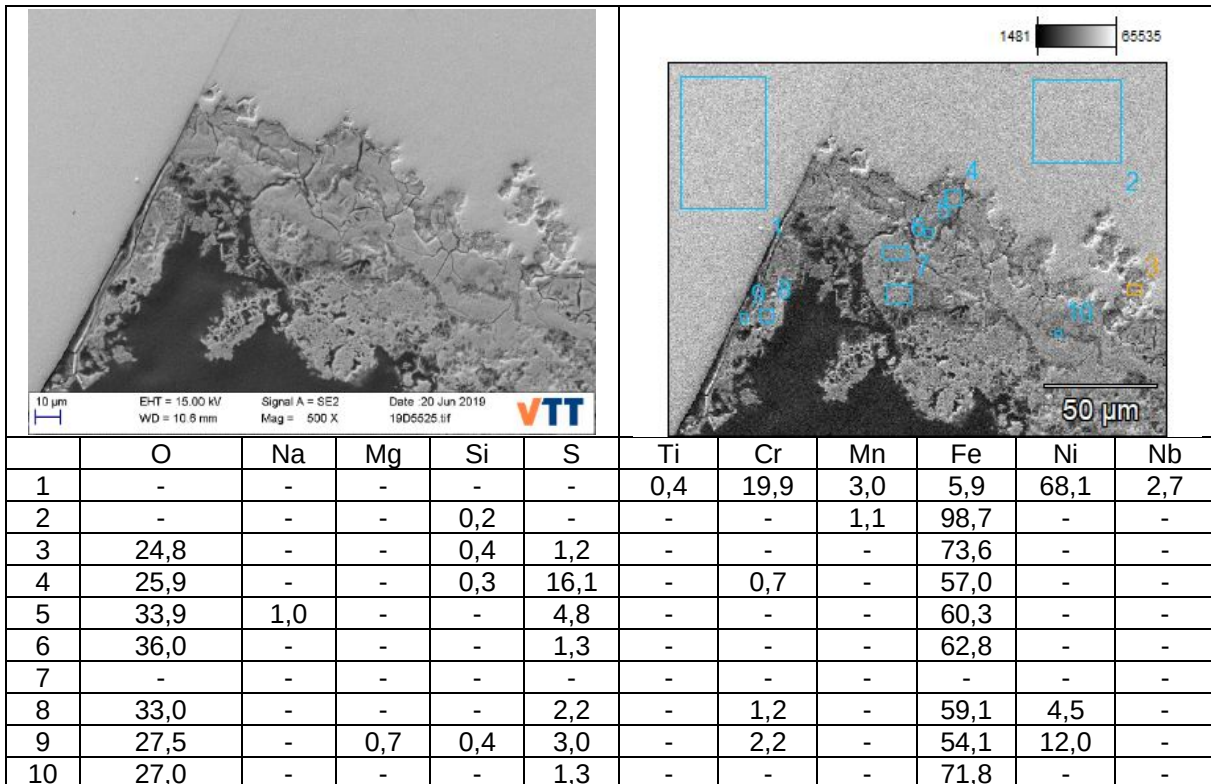
Kuva 86. Oulu 1 jättöpäädyn syöpymäkuopan kerrostuman koostumus (paino-%)

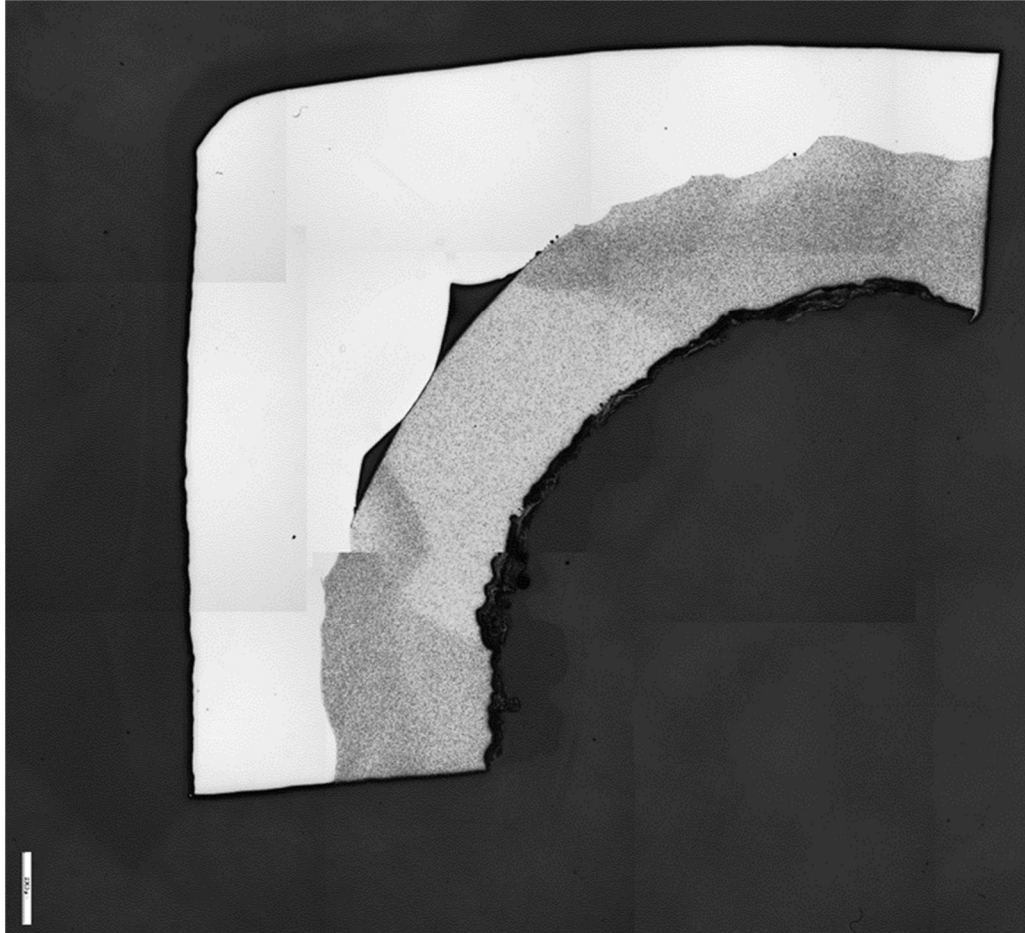
Kuva 97. Oulu 4, jättöpäädyn poikkileikkaus

Oulu 4 kourun jättöpäädyssä ei havaittu syöpymäkuoppia. Pinnoitteen ja perusaineen välillä havaittiin jyrkimmän taitteen kohdalla valmistuksen aikaista liitoksen puutetta. Pinnoitteen puolella ei havaittu ollenkaan oksidia/kerrostumaa ja kourun vesipiirin puolella (sisäpinnalla)

havaittiin paikoitelle jopa noin 430  $\mu\text{m}$  paksu oksidi, joka sisälsi teräkselle tyypillisten hapettumistuotteiden lisäksi pieniä määriä rikkiä ja klooria. Kourun mikrorakenne oli ferriittis-perliittinen eikä siinä havaittu lämpökuorman aiheuttamaa rakenteen hajaantumista (Kuva 97 - Kuva 100).
