**Sularänniselvitys – raportti, 28.8.2019**

# Sulakourujen materiaalitutkimus

| <b>Projektin nimi</b><br>PS18 Sularännit | <b>Projektin numero/lyhytnimi</b><br>121633 |

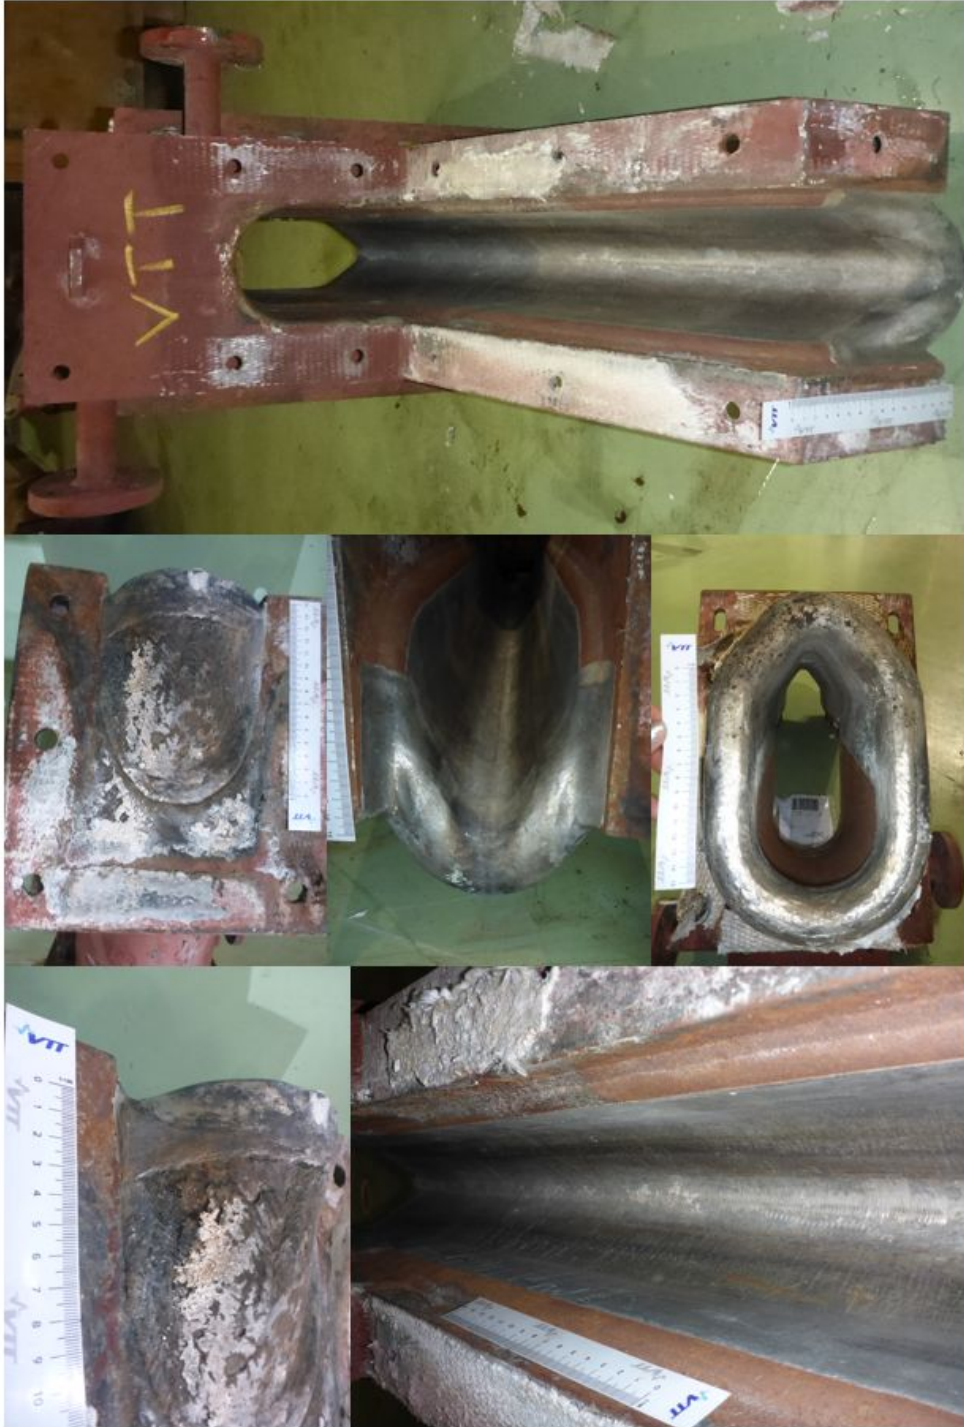
Kuva 101. Tutkimuksiin toimitettu kouru (Pietarsaari X)

Aikaisemman käytön aikana kourujen suuaukko oli syöpynyt kaksi kertaa peräkkäin seisokin välissä. Syöpymien syyksi löydettiin liuottajan liian korkea pinta, jonka vuoksi kourujen pääty pinnoitettiin. Alun kahden vuoden ajoajasta huolimatta, 14 vuoden aikana ongelmia on ollut kaksi kertaa. Visuaalisessa tarkastuksessa käytössä olleessa kourussa Pietarsaari X havaittiin runsaasti säröjä kourun seinämillä, kourussa Pietarsaari Y havaittiin vain pieniä säröjä satunnaisemmin.

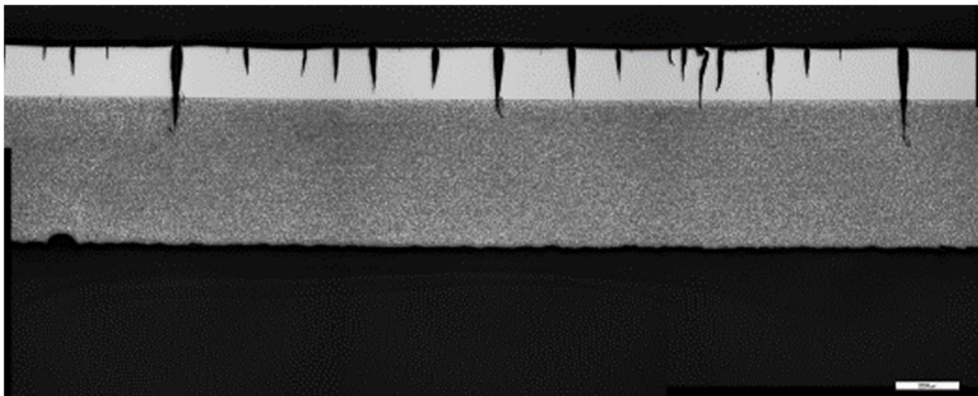
Kuva 108. Pietarsaari X, kourun seinämän poikkileikkaus

Pietarsaari X sulakourun seinämältä tehdystä poikkileikkausnäytteestä havaittiin useita säröjä, joista pisimmät ulottuivat pinnoitteen läpi perusaineeseen. Syvimpien, perusaineeseen ulottuvien säröjen syvyys oli yli 3000  $\mu\text{m}$ . Osassa pisimmissä säröissä oli havaittavissa sivusäröjä, ja osassa perusaine oli alkanut syöpyä pinnoitteen. Kourun sisäpinnalla ei havaittu yhtenäistä oksidikerrosta, mutta paikallisia oksidi saarekkeitä ja noin 60  $\mu\text{m}$  syviä korroosiokuoppia. Pinnoite-perusainerajapinnassa havaittiin noin 110  $\mu\text{m}$  paksu hiilenkatokerros. Kourun mikrorakenne oli ferriittis-perliittinen eikä siinä havaittu lämpökuorman aiheuttamaa rakenteen hajaantumista (Kuva 108 - Kuva 112).

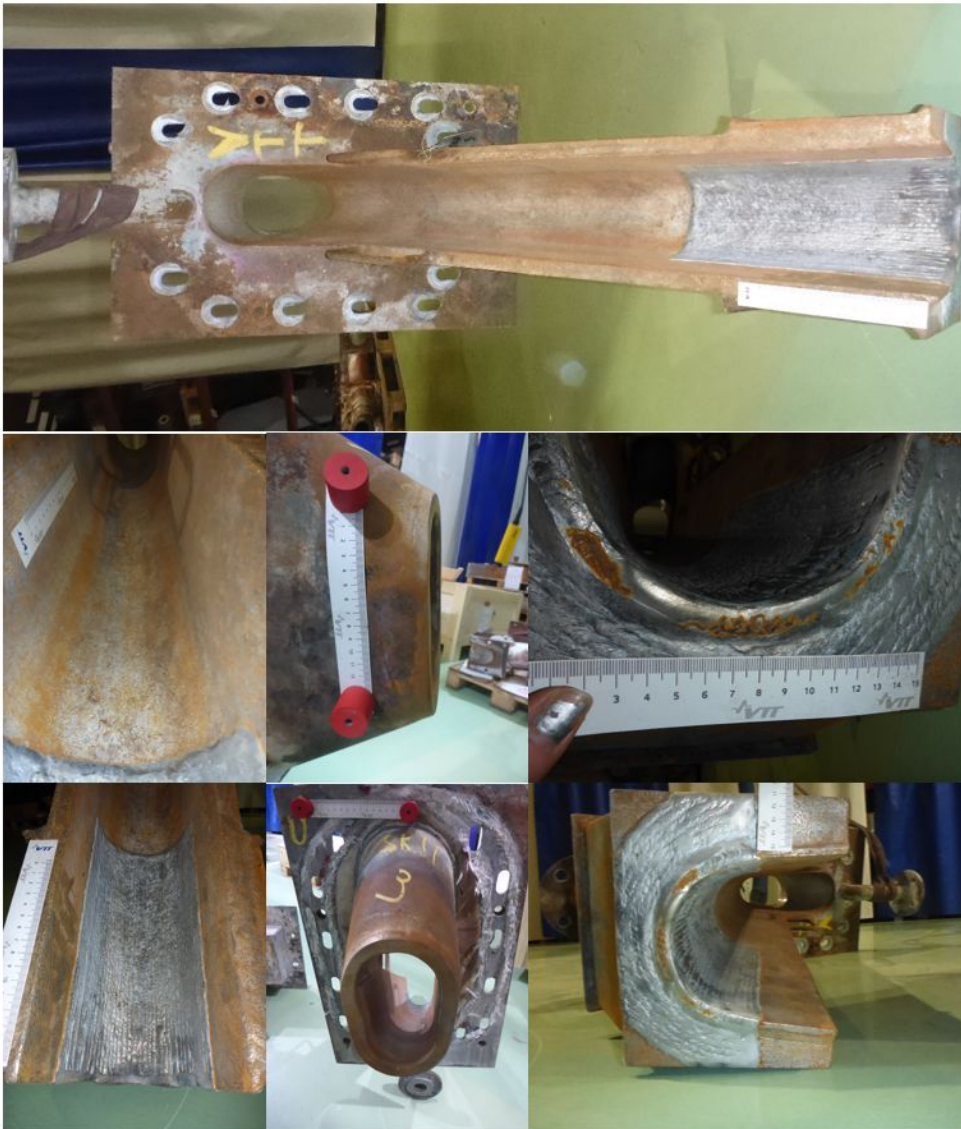
Kuva 132. Tutkimuksiin toimitettu kouru (Sunila SK11)

Sunilasta tutkimukseen toimitettiin kaksi kourua, SK10:stä ja SK11:sta, tästä eteenpäin Sunila SK10 ja Sunila SK11 (Kuva 131 ja Kuva 132). Visuaalisessa tarkastuksessa havaittiin syöpymiä Sunila SK11:n jättöpäässä.

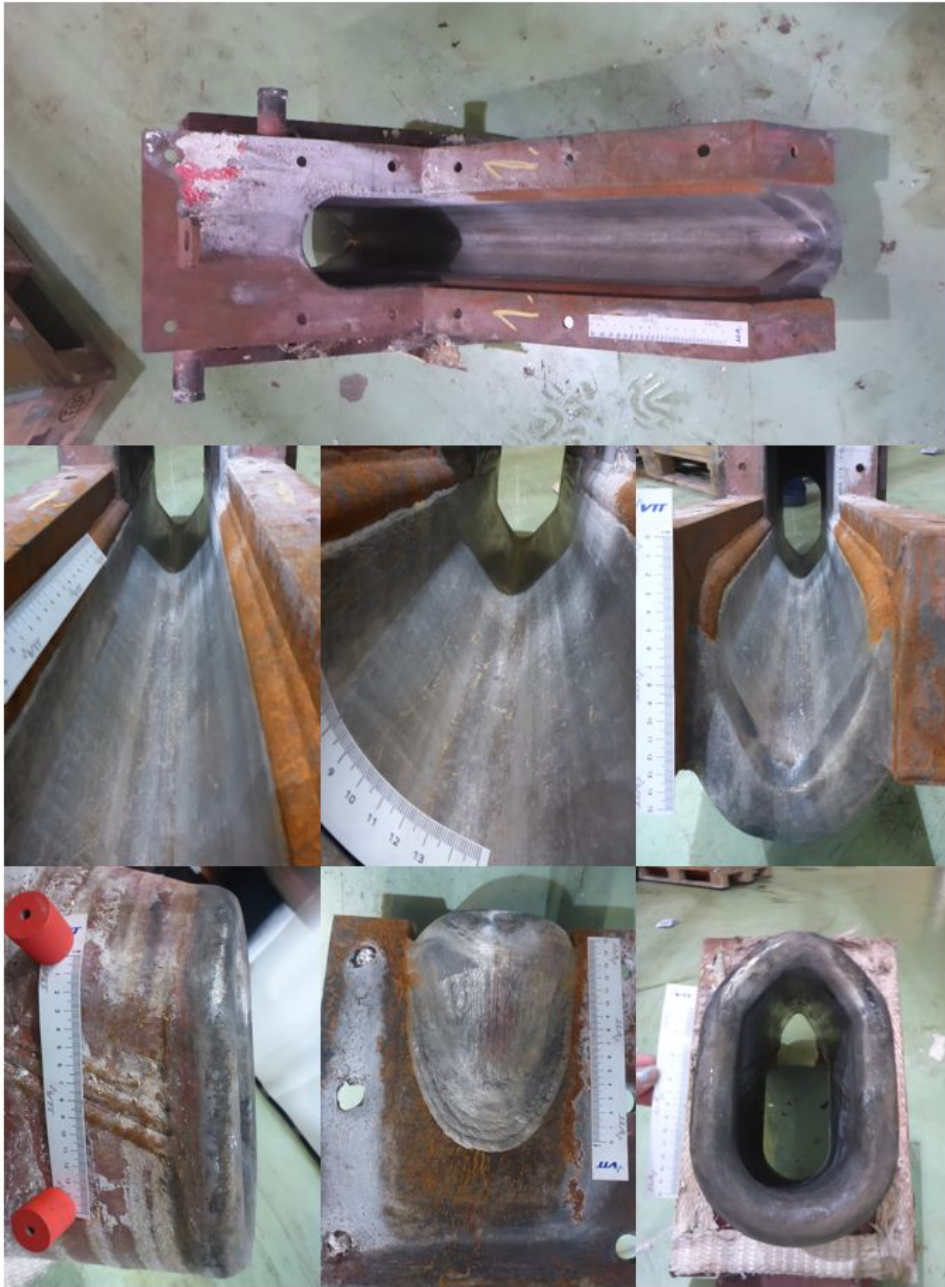
Kuva 133. Tutkimuksiin toimitettu kouru (Veitsiluoto 1)

Veitsiluodosta tutkimuksiin toimitettiin kourut 1 ja 3, tästä eteenpäin Veitsiluoto 1 ja Veitsiluoto 3 (Kuva 133 ja Kuva 134). Visuaalisessa tarkastuksessa sulakourujen kouruosissa havaittiin säröjä.

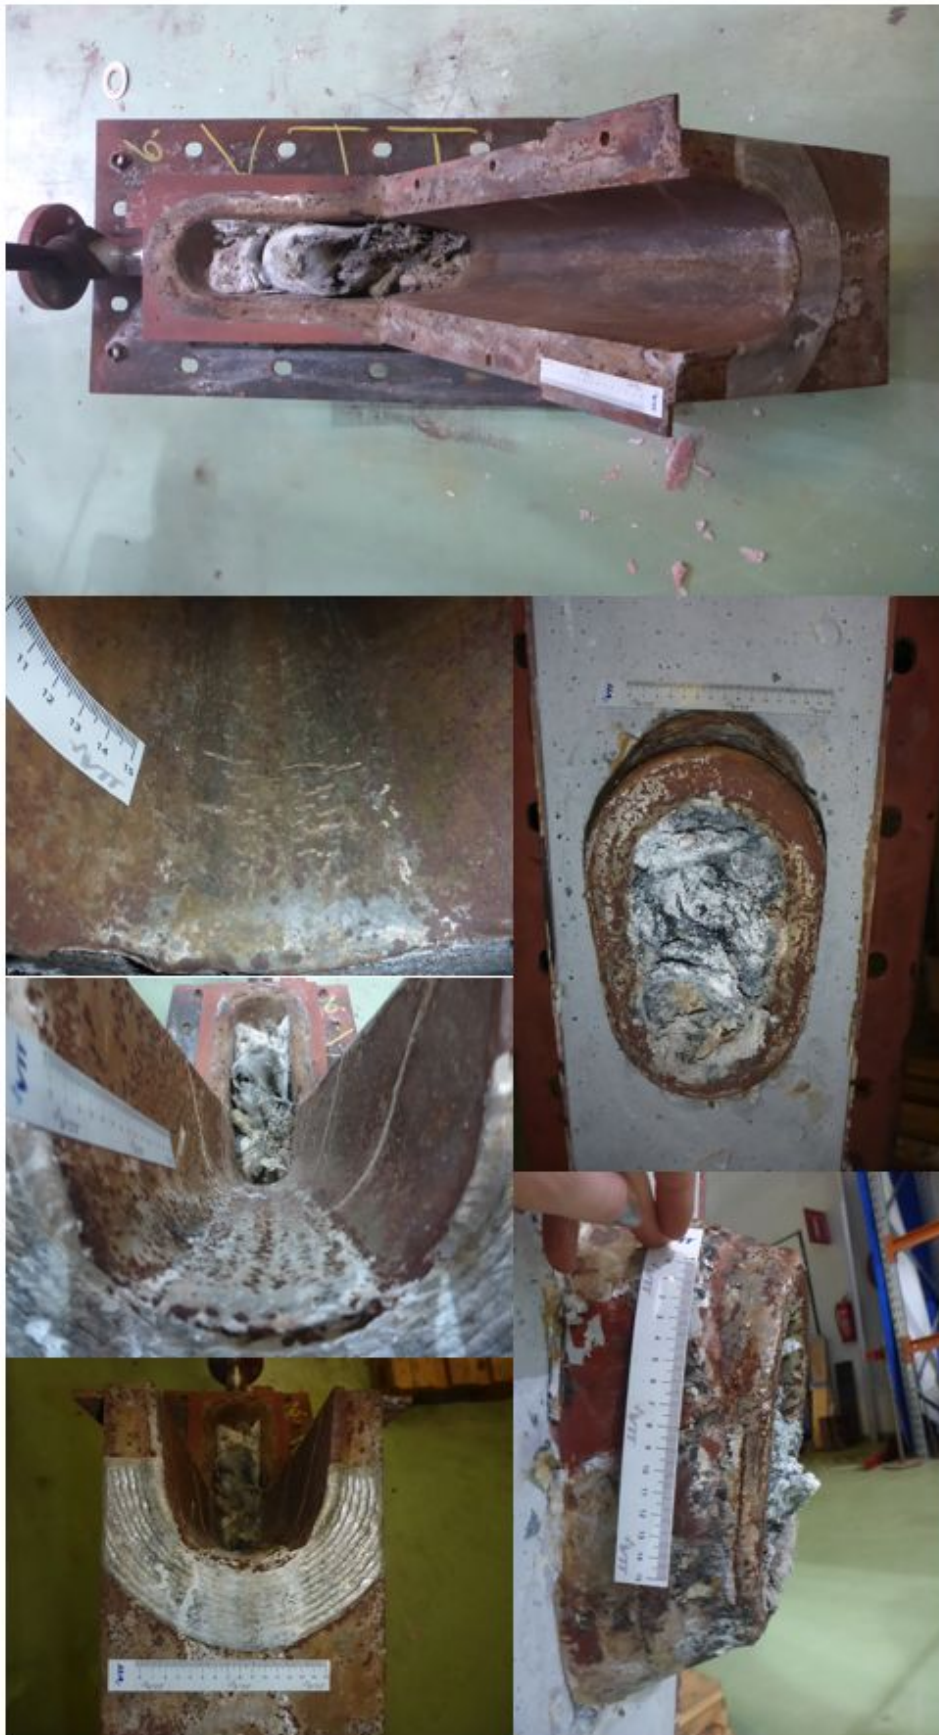
Kuva 136. Tutkimuksiin toimitettu kouru (Äänekoski 6)

syöpymiä. Tämän lisäksi tulpatussa kourussa Äänekoski 6, havaittiin säröjä kourun pohjalla lähellä jättöpäätä.

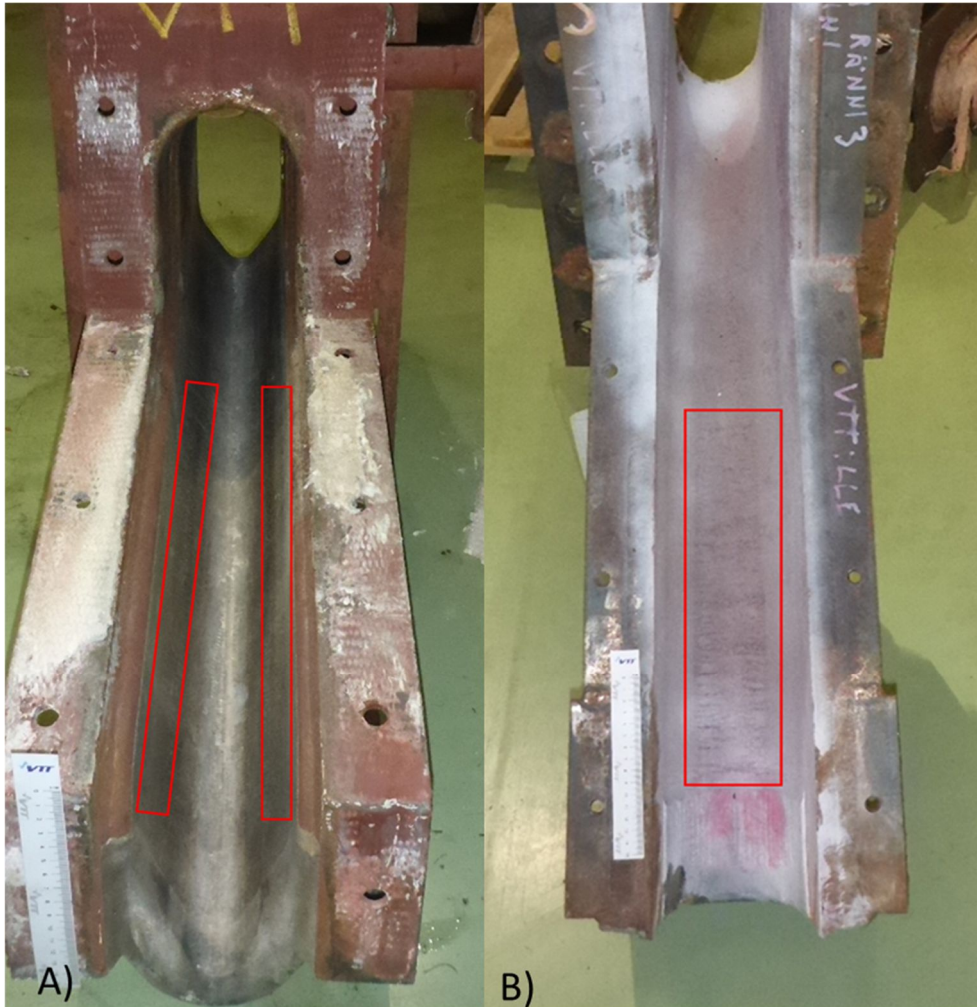
Kouruosalla havaittiin säröjä sekä Andritzin että Valmetin valmistamissa sulakouruissa (Kuva 138). Nämä säröt vastasivat termisen väsymisen säröjä. Valmetin sulakouruissa säröjä oli havaittavissa huomattavasti harvemmassa määrässä kuin Andritzin. Näissä havaitut säröt olivat sijoittuneet kourun pohjalle. Andritzin compound kouruissa säröjä oli havaittavissa kourun seinämällä, ja tarkemmin tutkitut näytteet osoittivat säröjen etenevän pinnoitekerroksen läpi perusaineeseen. Andritzin laserpinnoitetuissa kouruissa havaittiin vähemmän säröilyä, eikä näiden säröjen havaittu etenevän perusaineelle. Säröjen ilmentyminen erikohtiin kourua eri valmistajan kouruilla on selitettävissä sekä erilaisella rakenteella (sekä ulkoinen että virtauskanavisto), sekä eri materiaaleilla. Termisen väsymisen säröjen synty ja kasvuun vaikuttavat sulakourun rakenteen ja materiaalin lisäksi suuret lämpötilojen vaihtelut, eli suuret kuorman vaihtelut ja sulasyöksyt. Tämän lisäksi säröjen kasvua kiihdyttää liian kuuma materiaalilämpötila (liian kuuma vesi, ja siitä syntyneet paksut eristävät oksidit). Joissain tapauksissa myös säröihin päässyt sula voi syövyttää materiaalia ja kiihdyttää säröjen kasvua.

Kuva 138. Havaittujen säröjen sijainti a) Andritzin ja b) Valmetin kouruissa

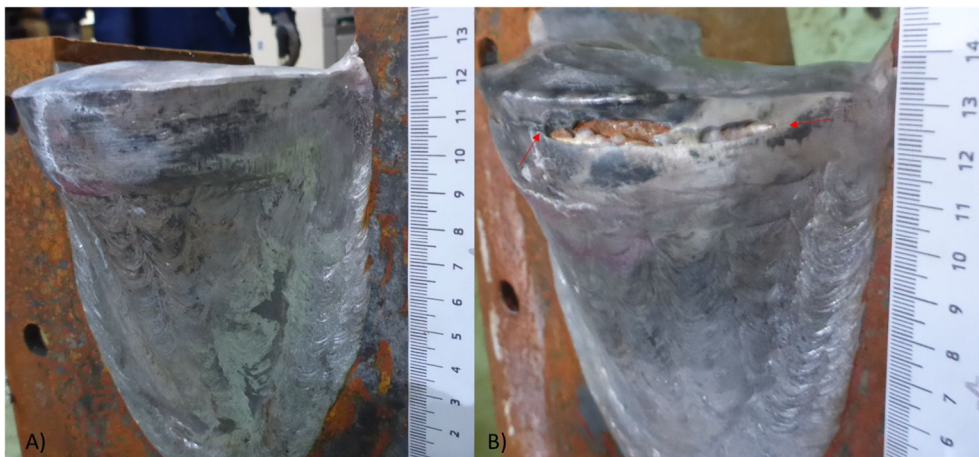
Kuva 140. Andritzin jättöpäädyssä havaittu suuri syöpymä a) vaurioitumaton (Oulu 4) ja b) syöpynyt (Oulu 1)
