**JP-analysis**

**Aktiivihiihden mitoituksen varmistus ja optimointi sekä TOC-reduktion  
varmistaminen, loppuraportti 17.6.2013**

## Aktiivihiihen mitoituksen varmistus ja optimointi sekä TOC-reduktion varmistaminen

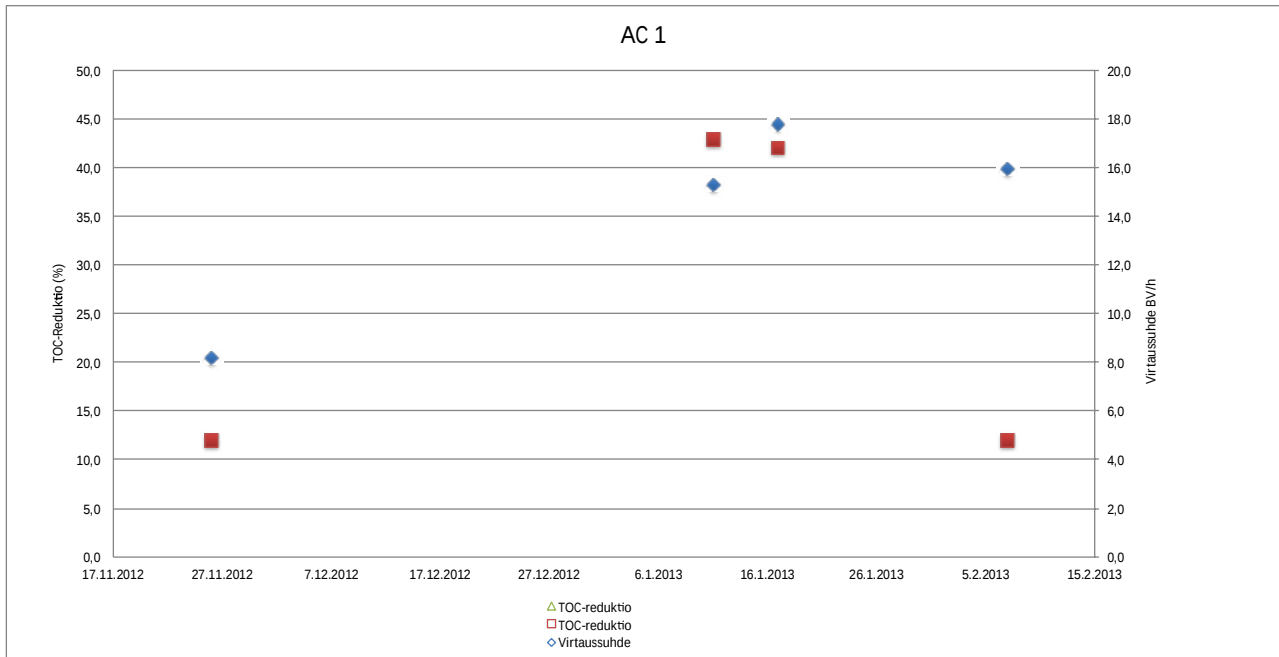
KUVA 3-1. Aktiivihiilen AC1:n TOC-reduktiot virtaussuhteen ja ajan funktiona.

Kuvassa 3-1 näkyy aktiivihiilisuodatin AC1:n TOC-reduktiot virtaussuhteen ja ajan funktiona. Aktiivihiili AC1 ja sekavaihdin MB1 oli kytketty aluksi väärin. Tämä on aiheuttanut alhaisen TOC-reduktion 26.11.2012. TOC-reduktio on ollut 11.1 ja 17.1 n. 42 % ja romahtanut 7.2.13 mitatuissa näytteissä, jolloin TOC-reduktio on ollut 12 %. Romahdus johtuu AC1:n hiilipatjan karkaamisesta näytteenottopisteeseen. Tämä on havaittu johtokykymittausputken mustumisena.

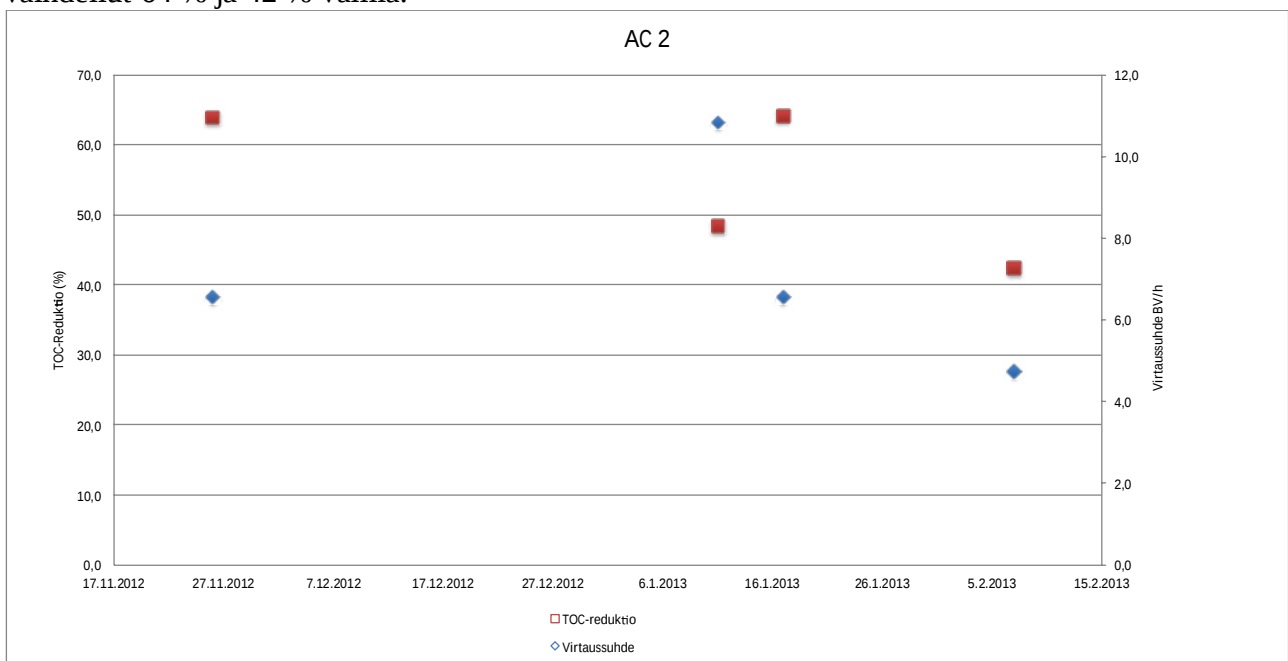
KUVA 3-2. Aktiivihiilen AC2:n TOC-reduktiot virtaussuhteen ja ajan funktiona.

Kuvassa 3-2 on esitetty AC2:n TOC-reduktiot virtaussuhteen ja ajan funktiona. TOC-reduktio on vaihdellut 64 % ja 42 % välillä.

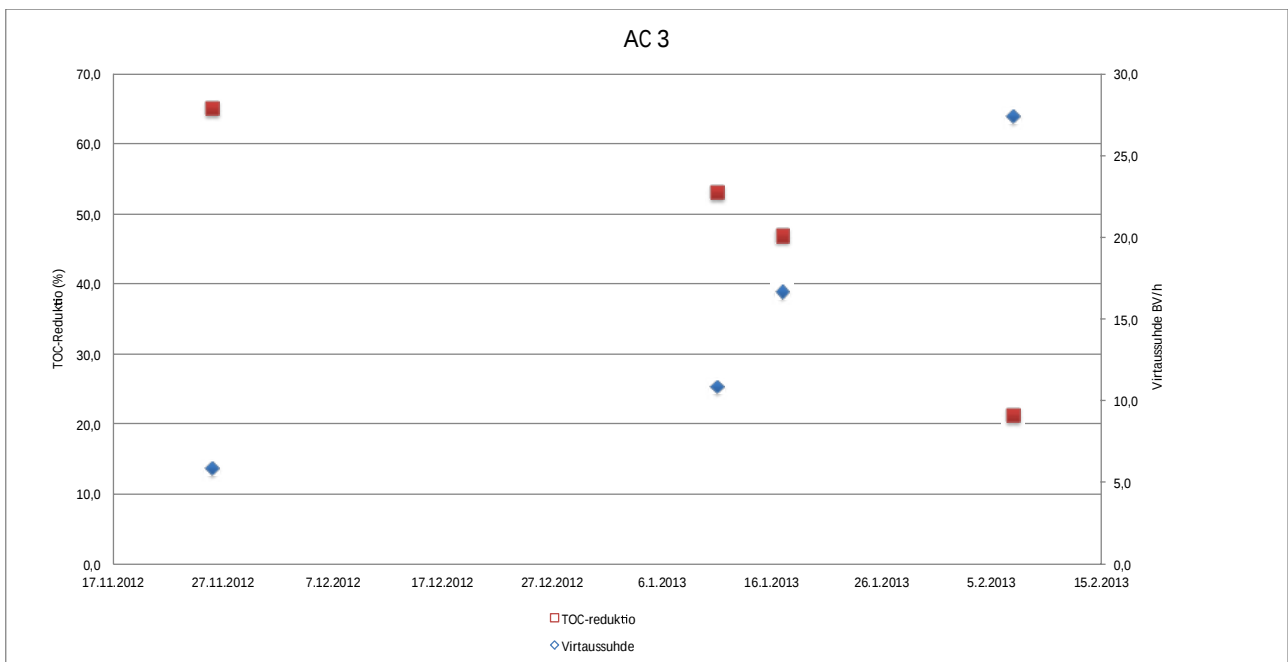
KUVA 3-3. Aktiivihilen AC3:n TOC-reduktiot virtaussuhteen ja ajan funktiona.

Kuvassa 3-3 on esitettyä aktiivihiliuodatin AC3:n TOC-reduktiot virtaussuhteen ja ajan funktiona. TOC-reduktio on vähentynyt virtaussuhteen ja ajan funktiona.

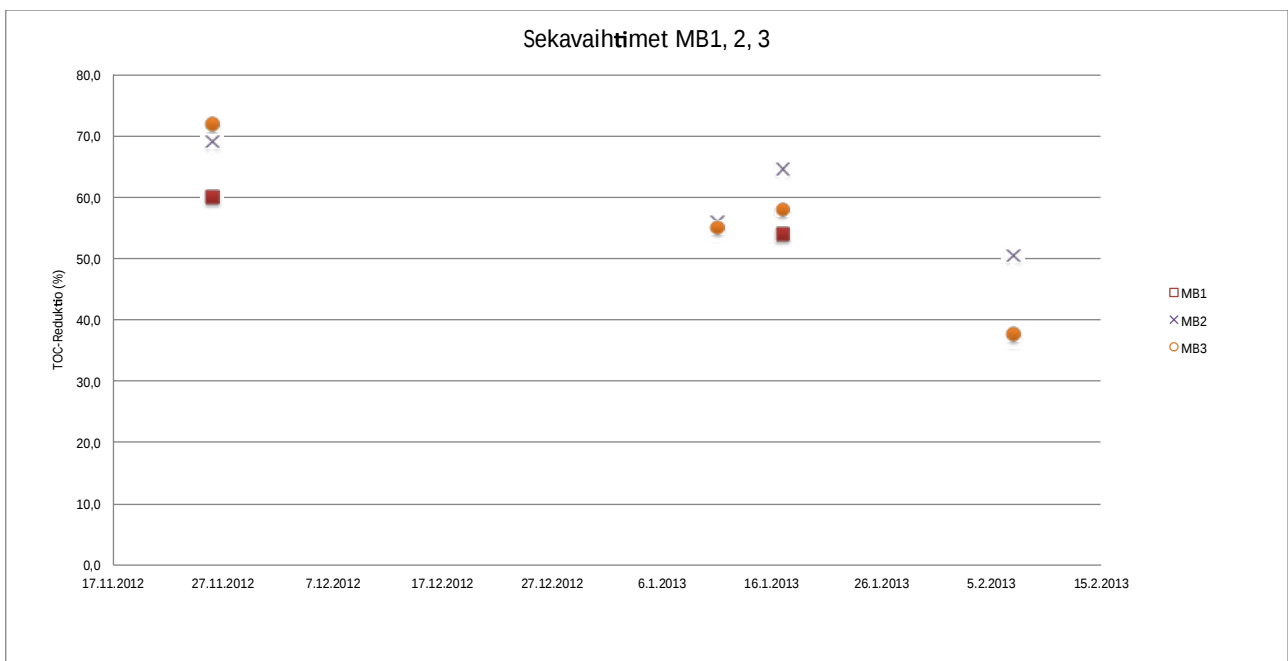
KUVA 3-4. Sekavaihtimien MB1, MB2 ja MB3 TOC-reduktiot virtaussuhteen ja ajan funktiona.

Kuvassa 4 on esitettyä sekavaihtimien MB1, MB2 ja MB3 TOC-reduktiot virtaussuhteen ja ajan funktiona. TOC-reduktio on vähentynyt ajan / virtaussuhteen funktiona.

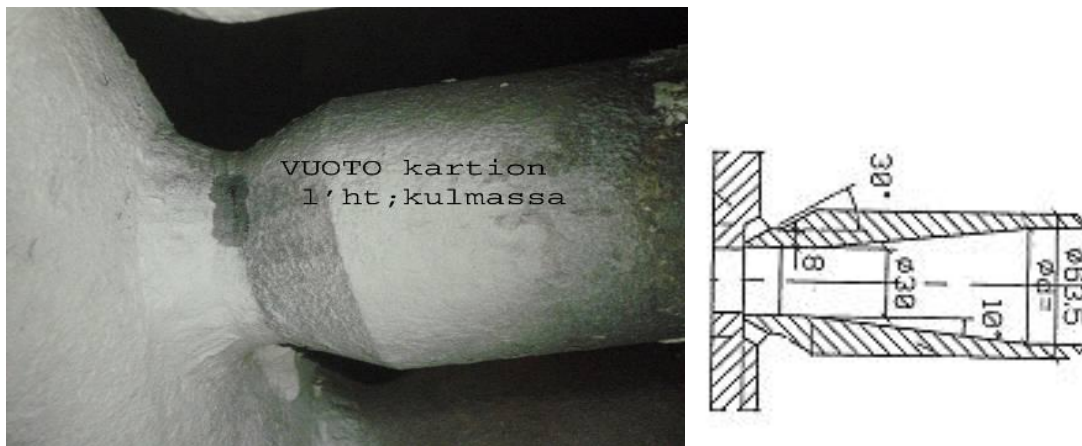
**Kuva 4-14-1. Ekonomaiserin jakotukin yhde.**

Kuvassa 5-1 on hitsiliitos, jonka luotettava volymetrinen tarkastus NDT-menetelmillä on käytännössä mahdotonta. Valokuvan perusteella vuoto on yhteen perusaineen epäjatkuvuuskohdassa, joka paikantuu hyvin lähellä muutosvyöhykettä (HAZ-alue Heat Affected Zone). Tämän alueen lujuus on muuta rakennetta heikompi ja liikkeestä aiheutuva väsyttävä kuormitus kohdistuu ko. kohtaan. Putken ulkopinnalta alkava putken väsymissärö voidaan todeta magneettijauhetarkastuksella. Jos rakennetta ei muuteta, niin ko. kohteelle on suoritettava pintatarkastus lähes vuosittain.

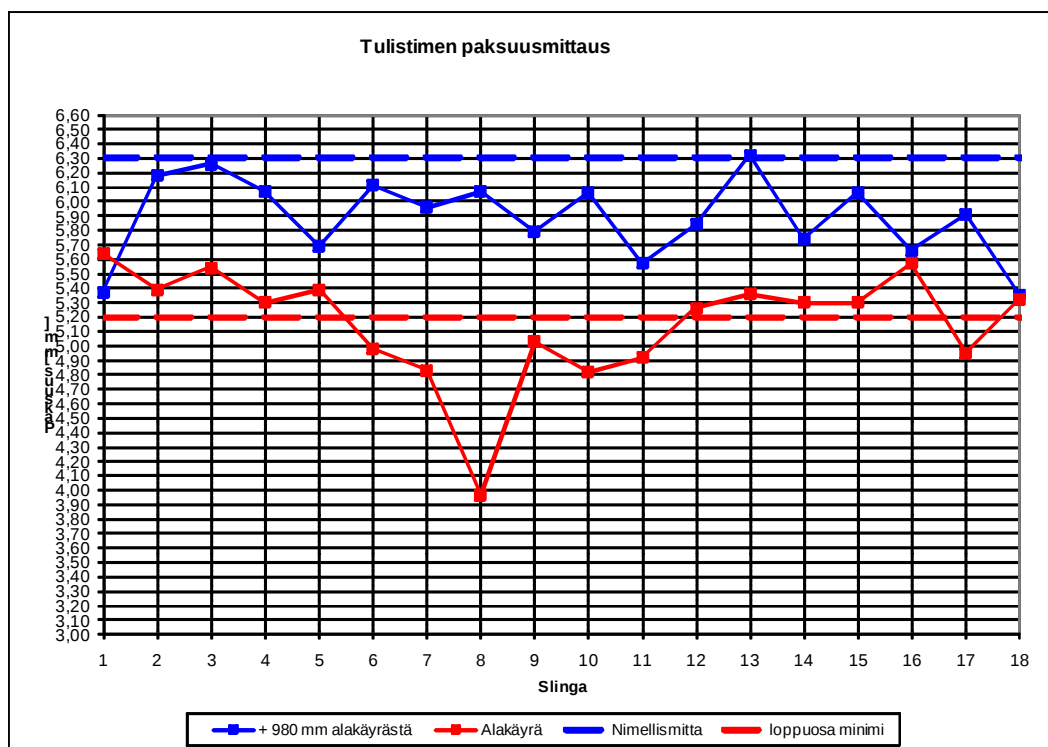
Kuva 4-34-3. Tulistimen paksuusmittaustulokset kaaviona.

Kuvassa 5-3 punainen suoraviiva kuvaa kohteen laskennallista minimiä. Ennen paksuusmittauksien suorittamista on kyseisen kohteen kriittiset rajat selvitettävä tarkastuksien vetäjille ja ennen kaikkea mittauksia suorittaville henkilöille, jotta alimittaisuudesta saadaan välittömästi tieto kattilanomistajalle.

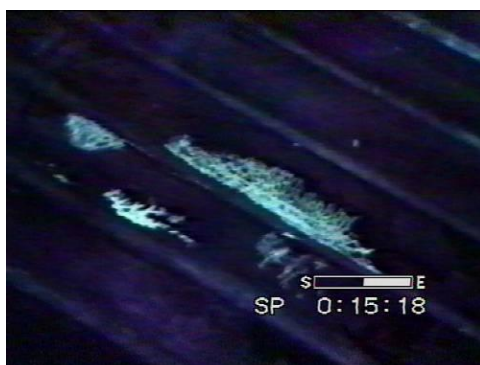
**Kuva 4-44-4. Fluoresoivalla tunkeumanesteellä tarkastetun pohjan särönäyttämiä**

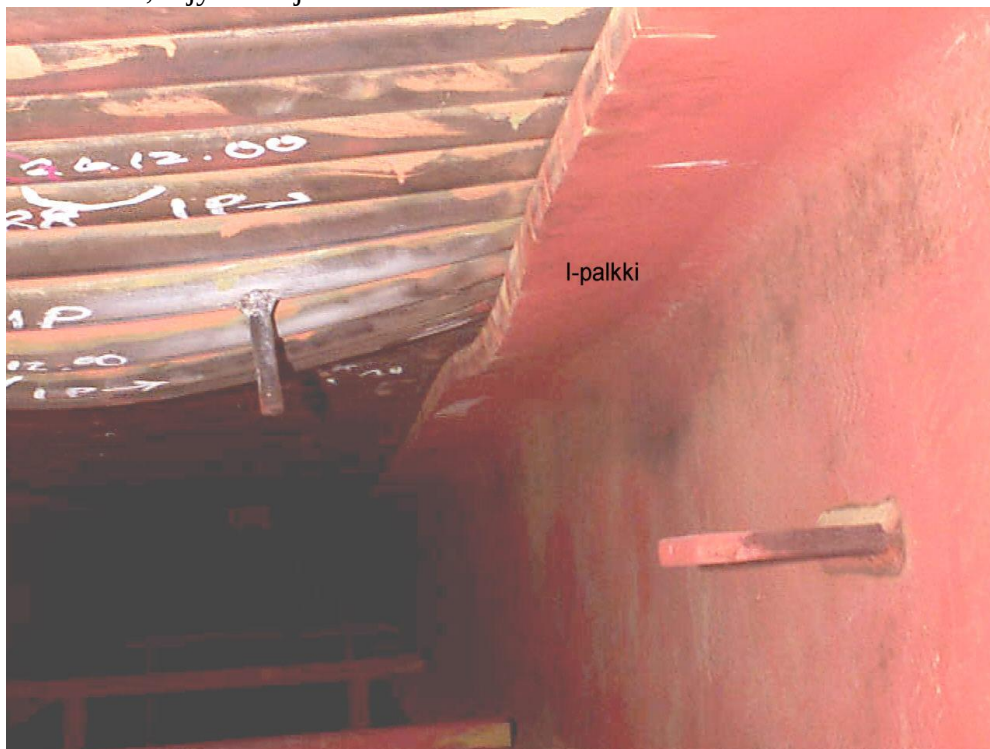
**Kattilan katosta pudonnut kami vaurioitti pohjaputkia ([Vaurio-ilmoitus 2/2001](#))**

Kuva 5-25-2. Taipuneet pohjaputket ja kannatuspalkki

- Tehtaiden on kiinnitettävä huomiota tulipesän yläosan kamin muodostumiseen ja sen poistamiseen.
- Kamin muodostumista tulisi seurata siirtymällä aika ajoin, mahdollisuuksien mukaan, öljytulille ja tekemällä silmämääräistarkastus

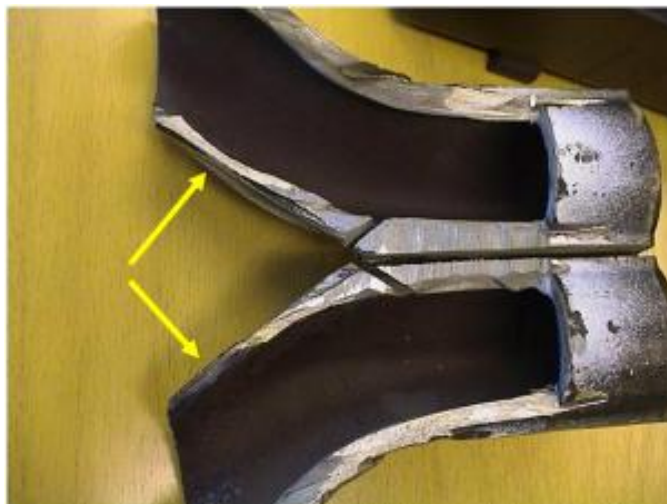
**Kuva L3. Korroosioaurio ilma-aukon ohitusputkissa. Vikakohdat merkitty nuolilla**

Kuvassa L3 on soodakattilan ilma-aukon ohitusputket, joissa vetyhyökkäys on aiheuttanut korroosioaurion. Kuvasta L3 selviää todennäköisin vikaantumiskohta.

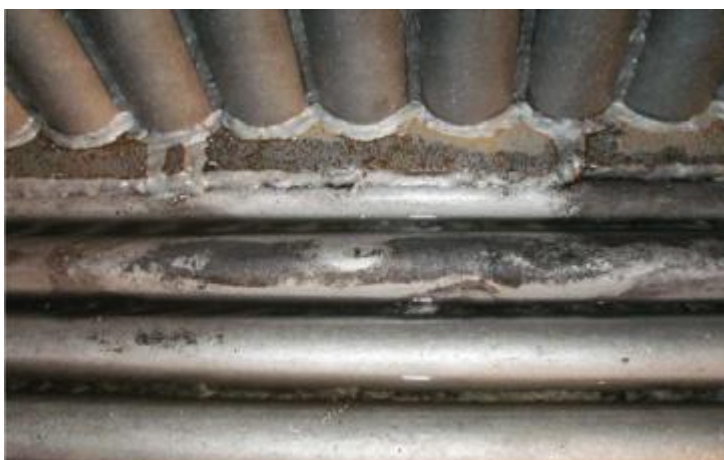
**Kuva L4. Korjauskohta pohja-seinä-kamparaudassa**

Kuva L4. Pohjan ja seinien väliset kamparaudat on tarkastettava tunkeumanestemenetelmällä, kun pohja tyhjennetty. Jos pohjaa ei ole tyhjennetty, varmennetaan pohjakaapista, että kamparaudan rikkoutuminen ei ole aiheuttanut sulavuotoa.
