SOTU II - HANKE

**Soodakattilan savukaasupuolen korroosiokemia korkeilla  
höyryarvoilla:  
2. Tulistinkorroosion sondikokeet kattiloilla**

Raportti Åbo Akademin tehdasmittauksista v. 2005-2006

18.09.2006  
Turku

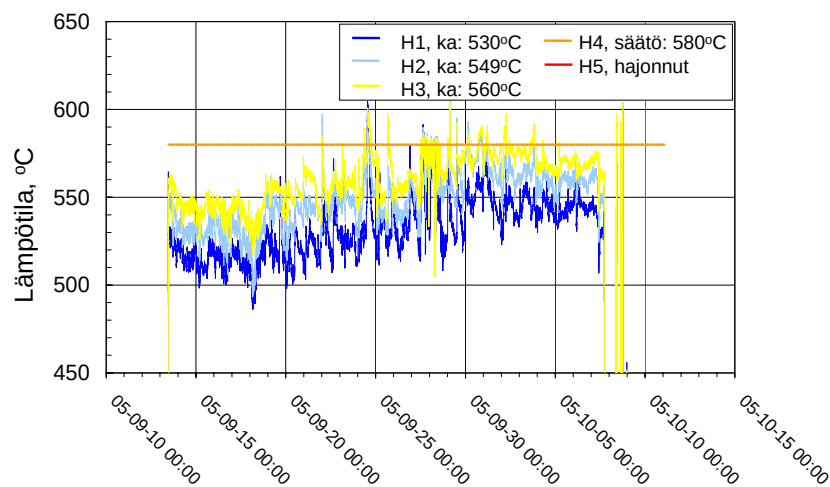
Kuvasta voidaan todeta seuraavat asiat:

- Lämpötilagradientti kylmimmän ja toiseksi kuumimman holkin välillä on ollut keskimääräisesti n 50-80°C mittausjakson alussa ja n 30-50°C mittausjakson lopussa.

- Gradientti kapeni mittausjakson aikana - luultavasti sondin likaantumisen takia.
- 27.9.05 klo 1945 ja 28.9.05 klo 0620 välisenä aikana (noin 10.5 h) kaikkien holkkien lämpötilat ovat olleet säätölämpötilassa 580°C, kattilan ollessa osittaisella öljytulella.

**Kuva 4.** T91 sondin lämpötilat koko mittausjakson ajalta sekä jokaisen anturin kohdalta laskettu lämpötilakeskiarvo mittausjaksolta

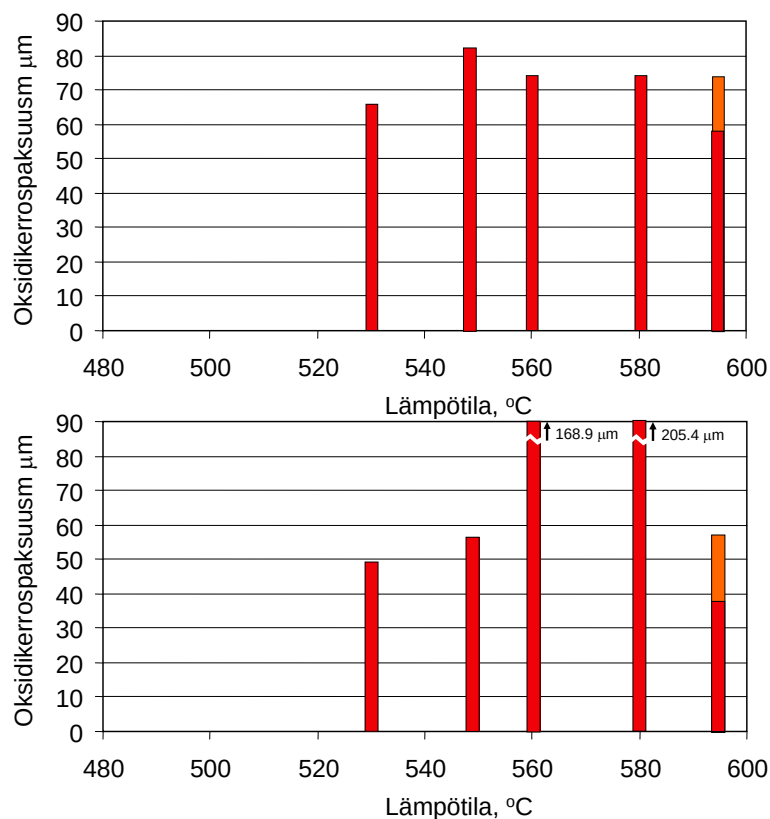
**Kuva 5.** T91-sondin keskimääräiset oksidikerrospaksuudet tulopuolella (ylempi kuva) ja jättöpuolella (alempi kuva) eri pintalämpötiloissa. Mittausjakso, 695.3 h. Lämpötilat x-akselilla jokaisen anturin kohdalta laskettu lämpötilakeskiarvo.

- Oksidikerrospaksuus on merkittävä sekä tulo että jättöpuolella, materiaali oli selvästi korrodoitunut.
- Lämpötilan vaikutus näkyy selvemmin jättöpuolella kuin tulopuolella.
- Kuumimmassa lämpötilassa näyteholkki hilseili jo selvästi. Tämä näkyy Liitteessä 1 esitetyissä poikkileikkauspanoramakuvin kuumimmista holkeista joissa oksidikerros on selvästi irronnut teräspinnasta ja osin hävinnyt.

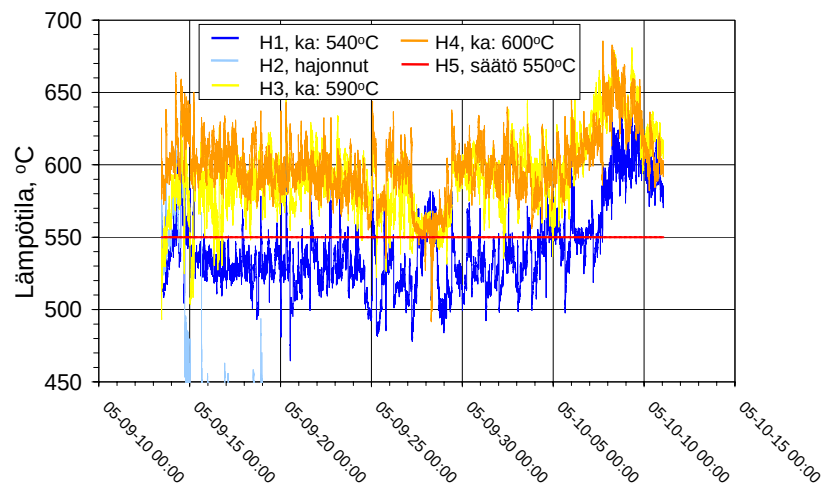
**Kuva 6.** Esshete1250 sondin lämpötilat koko mittausjakson ajalta sekä jokaisen anturin kohdalta laskettu lämpötilakeskiarvo mittausjaksolta

- Lämpötilagradientti kylmimmän ja toiseksikuumimman holkin välillä on ollut keskimäärin 50-80°C mittausjakson alussa ja 30-50°C mittausjakson lopussa.
- Gradientti kapeni mittausjakson aikana ja lämpötilat nousivat kauttaaltaan mittausjakson loppua kohti. Tämä johtuu todennäköisesti sondin pinnalle kasvaneesta kerrostumasta. Nousu on merkittävä mittausjakson neljän viimeisin päivän aikana.
- Myös tässä sondissa näkyy öljytulijakso 27.9.05 klo 19.45 ja 28.9.05 klo 06.20 välisenä aikana (noin 10.5 h), jolloin kaikkien holkkien lämpötilat ovat olleet säätölämpötilassa 550°C.
- Anturi T5 on selvästi näyttänyt virheellistä lämpötilaa ja holkin todellinen lämpötila on luultavasti ollut selvästi korkeampi kuin 550°C, luultavasti yli 600°C, sillä anturi T4 on jo näyttänyt keskimäärin noin 600°C.

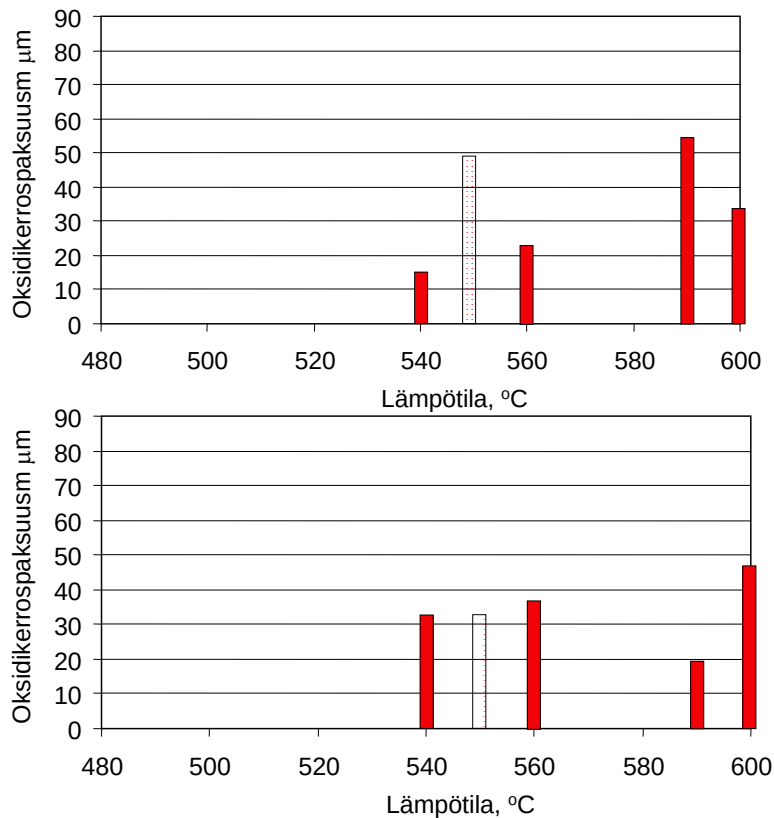
**Kuva 7.** Esshete1250-sondin keskimääräiset oksidikerrospaksuudet tulopuolella (ylempi kuva) ja jättöpuolella (alempi kuva) eri pintalämpötiloissa. Mittausjakso, 695.3 h. Lämpötilat x-akselilla jokaisen anturin kohdalta laskettu lämpötilakeskiarvo. 550°C asteeseen holkki näytetty himmennettynä sillä tämän holkin lämpötila on epävarma (luultavasti ollut >600°C)

- Oksidikerrospaksuus on selvästi alempi sekä tulo että jättöpuolella verrattuna T91 teräksen oksidikerrospaksuuksiin.
- Lämpötilan vaikutus näkyy selvästi tulopuolella, heikommin jättöpuolella, jos oletetaan että holkki 5, jonka lämpötila-anturi näytti keskimäärin 550°C, näytti liian alhaista lämpötilaa.

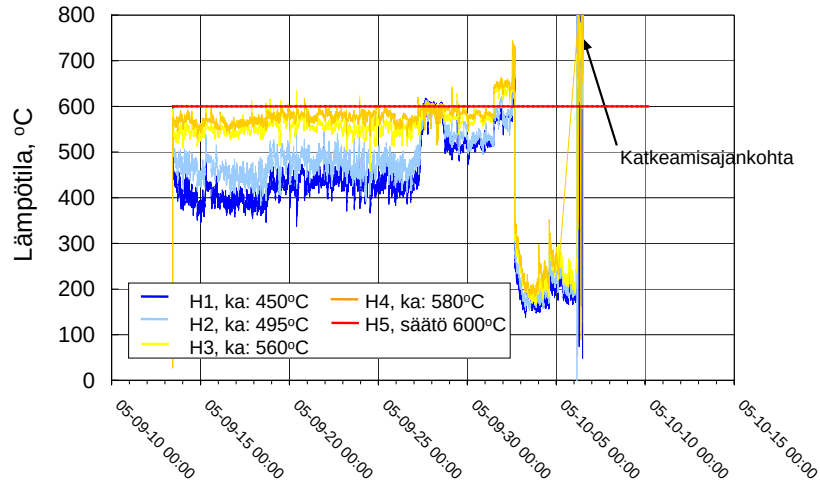
askelettain kolmessa jaksossa ja on ollut merkittävä öljytulijakson jälkeen jolloin gradientin alin lämpötila on jäänyt yli 500°C asteeseen.

- 02.10.05 klo 15.59 sondi on saanut iskun ja lämpötilaanturit ovat vioittuneet, jonka jälkeen ne ovat ruvenneet näyttämään alhaisia lämpötiloja kauttaaltaan. Tässä vaiheessa sondi luultavasti on vaurioitunut.
- 06.10.05 klo 11.41 lämpötila-anturit ovat kauttaaltaan ruvenneet näyttämään yli 1000°C. Tässä vaiheessa sondi luultavasti katkesi.

**Kuva 8.** Sanicro28-sondin lämpötilat mittausjakson ajalta sekä jokaisen anturin kohdalta laskettu lämpötilakeskiarvo mittausjaksolta. Sondin oletettu katkeamisajankohta osoitettu kuvassa.

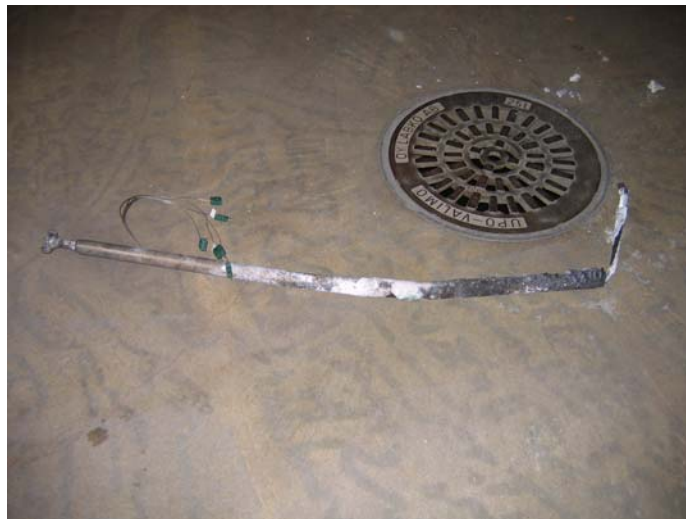
Kuvassa 9 näkyy katkennut Sanicro28 sondi. Kuva vahvistaa käsityksen siitä että sondi on vaurioitunut iskusta, luultavasti irronneesta kerrostumasta, ja sen jälkeen näyteholkit ovat irronneet sondista ja tippuneet kattilan kehoon.

**Kuva 9.** Sanicro28-sondi mittausjakson jälkeen

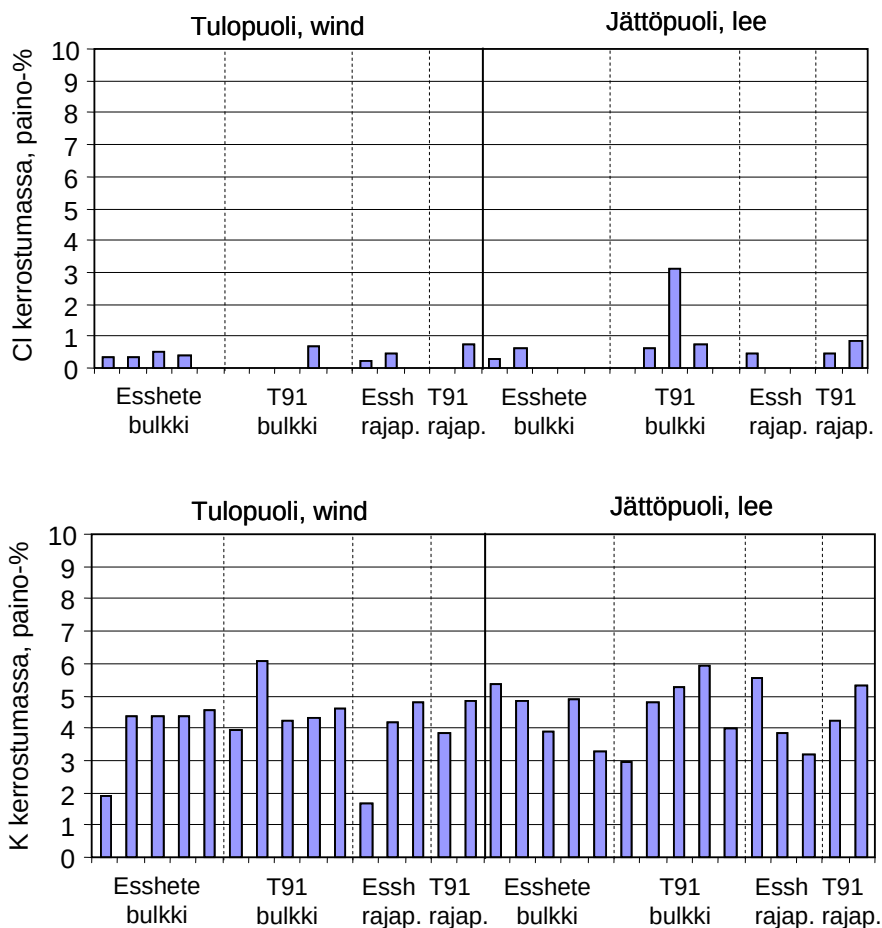
**Kuva 10.** Rauman mittauksesta kerättyjen kerrostumien kloori (ylempi kuva) sekä kalium (alempi kuva) analyysit. Tulopuoli ja jättopuoli eikseen analysoitu eri sondeilta.

Ylemmästä kuvasta (Cl-pitoisuus kerrostumissa) nähdään että klooripitoisuudet kauttaaltaan ovat matalia Raumalla. Ainoastaan yhdessä kerrostumassa on analysoitu yli 1 paino-% Cl-pitoisuus. Muut ovat kaikki alle 1 paino-%. Mitään selvää rikastumista teräspintaa kohti ei tunnu löytyvän Rauman mittauksista, ei myöskään suuria eroja tulo- ja jättopuolen kerrostumien välillä.

Alempi kuva osoittaa että kalium pitoisuus on luokkaa 4 – 5 paino-% kerrostumissa.

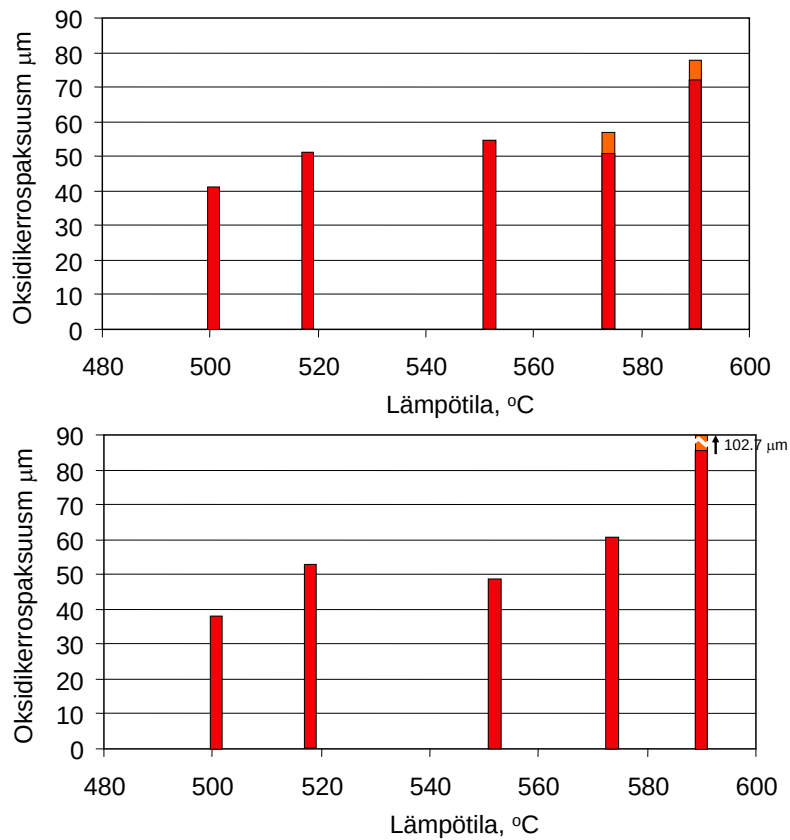
- Oksidikerrospaksuus on merkittävä sekä tulo että jättöpuolella viittaen selvään korroosioon.
- Lämpötilan vaikutus näkyy selvästi sekä tulo- että jättöpuolella.
- Kuumimmassa lämpötilassa näyteholkit taas hilseilivät selvästi. Tämä näkyy Liitteessä 1 esitetyissä poikkileikkauspanoramakuvin kuumimmista holkeista joissa oksidikerros on selvästi irronnut teräspinnasta ja hävinnyt.
- Kuvassa 12 kuumimpien näyteholkkien kohdalla hilseilyn vaikutusta oksidikerrosmittaukseen on otettu huomioon siten että ne alueet missä oksidikerros selvästi on irronnut ja hävinnyt on laskettu pois oksidikerros keskiarvolaskusta. Korjattu arvo näytetään kuvassa vaaleampana pylväikköinä

**Kuva 12.** T91-sondin keskimääräiset oksidikerrospaksuudet tulopuolella (ylempi kuva) ja jättöpuolella (alempi kuva) eri pintalämpötiloissa. Mittausjakso, 662 h. Lämpötilat x-akselilla jokaisen anturin kohdalta laskettu lämpötilakeskiarvo. Hilseilystä johtunut korjattu oksidikerroksen keskiarvopaksuus näytetty kuvassa vaaleampana pylväikkönä

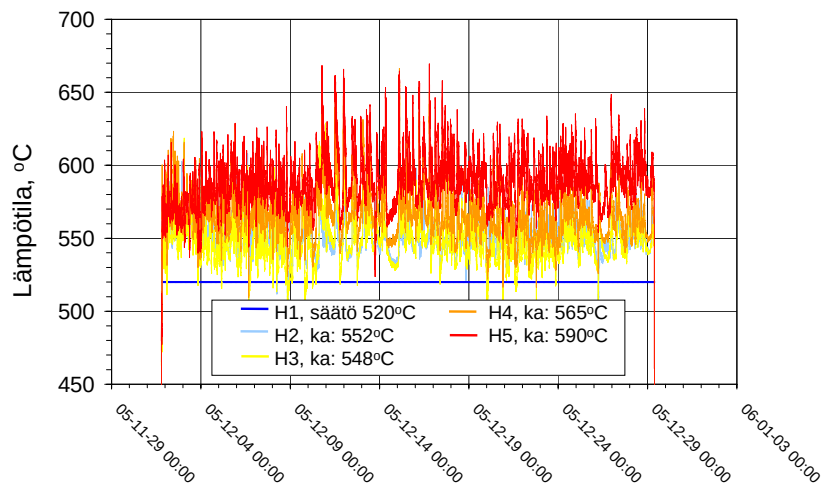
**Kuva 13.** Esshete1250-sondin lämpötilat koko mittausjakson ajalta sekä jokaisen anturin kohdalta laskettu lämpötilakeskiarvo mittausjaksolta

- Lämpötilagradientti kylmimmän ja kuumimman holkin välillä on ollut 40-80°C koko mittausjakson aikana.
- Gradientti on pysynyt suurinpiirtein samanlaisena läpi koko mittausjaksion, joskin jonkinlaista aaltoilua on havaittavissa.

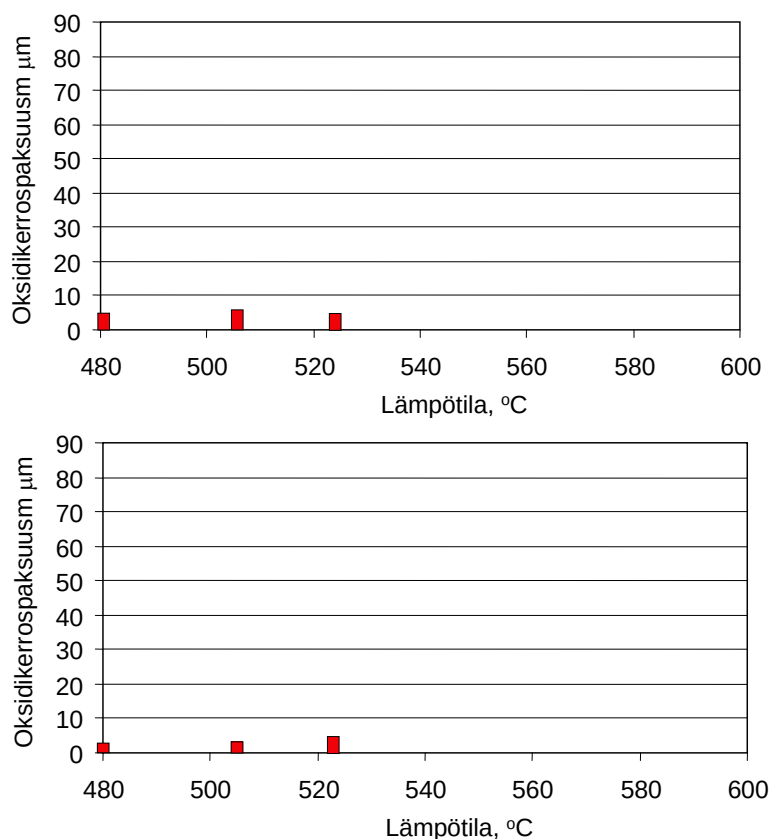
- Oksidikerrospaksuus on erittäin pieni sekä tulo että jättöpuolella myös korkeimmissa lämpötiloissa (520°C).
- Lämpötilan vaikutusta ei juuri voida havaita näistä mittauksista

Kuvien ulkopuolelta voidaan todeta että myös ne näyteholkit jotka olivat kylmemmässä lämpötilassa kuin 480°C, oksidikerrospaksuus oli keskimäärin vain muutama mikrometri.

**Kuva 16.** Sanicro28-sondinkolmen kuumimman näyteholkin keskimääräiset oksidikerrospaksuudet tulopuolella (ylempi kuva) ja jättöpuolella (alempi kuva) eri pintalämpötiloissa. Mittausjakso, 662 h. Lämpötilat x-akselilla jokaisen anturin kohdalta laskettu lämpötilakeskiarvo.

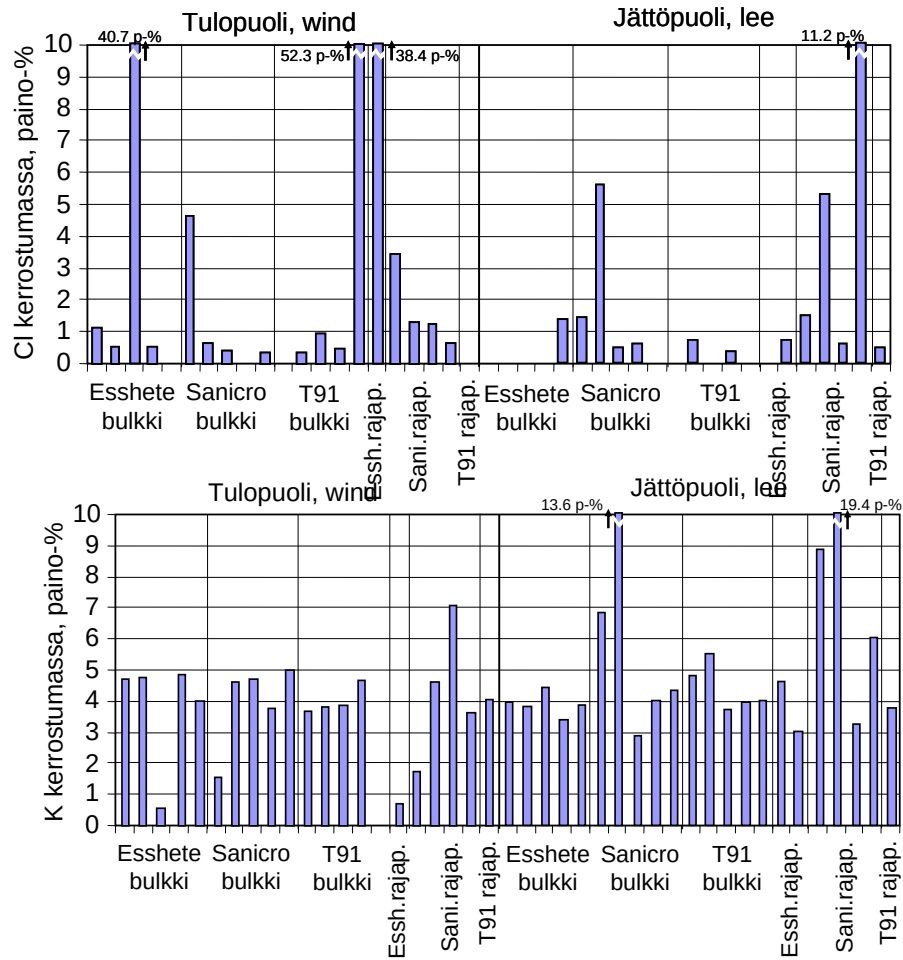
Klooripitoisuus sondikerrostumissa on monin paikoin huomattava sekä tulo- että jättöpuolella. Teräksen ja kerrostuman rajapinnassa analysoitiin suuria klooripitoisuuksia kolmessa näytteessä. Näissä näytteissä rajakerroksessa oli puhdasta alkalikloridia. Tämä poikkeaa Raumalla mitatuista vastaavista klooripitoisuuksista. Pietarsaassa klooripitoisuudet olivat selvästi korkeammat. Kaliumilla vastaavaa trendiä ei löytynyt. Kaliumpitoisuudet Raumalla ja Pietarsaassa olivat suurinpiirtein yhtä korkeita, noin 4-5 paino-% kerrostumassa.

**Kuva 17.** Pietarsaaren mittauksesta kerättyjen kerrostumien kloori (ylempi kuva) sekä kalium (alempi kuva) analyysit. Tulopuoli ja jättöpuoli eikseen analysoitu eri sondeilta.

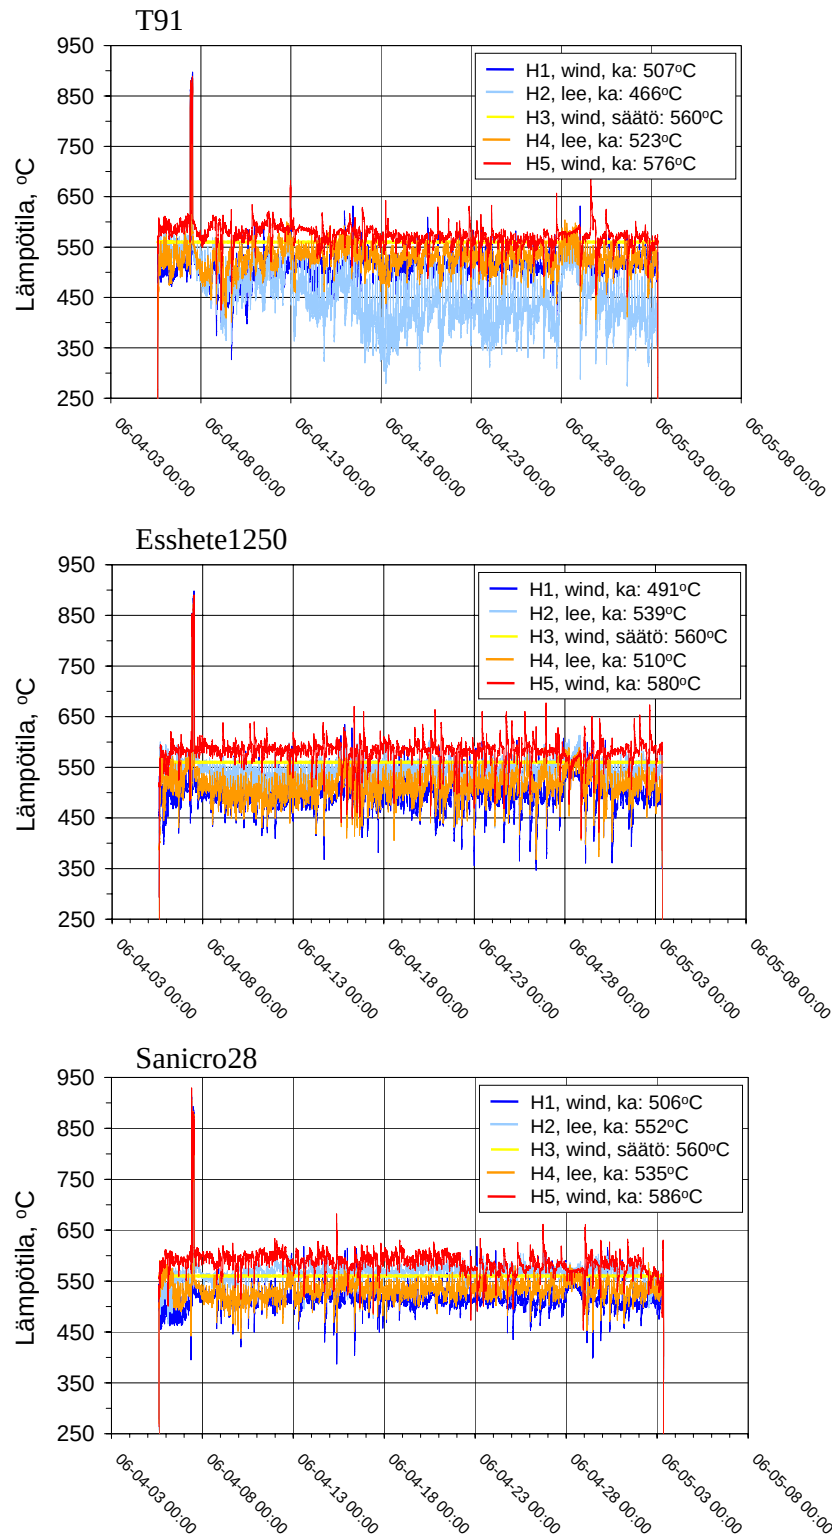
sulkeutuneet, aiheuttaen sondien välittömän ylikuumenemisen. Korroosiotarkastelua ajatellen näyteholkit ovat tällöin turmeltuneet.

**Kuva 18.** Kaikkien sondien lämpötilat mittausjakson ajalta sekä jokaisen anturin kohdalta laskettu lämpötilakeskiarvo mittausjaksolta. Ylin: T91. Keskimmäinen: Esshete 1250. Alin: Sanicro28

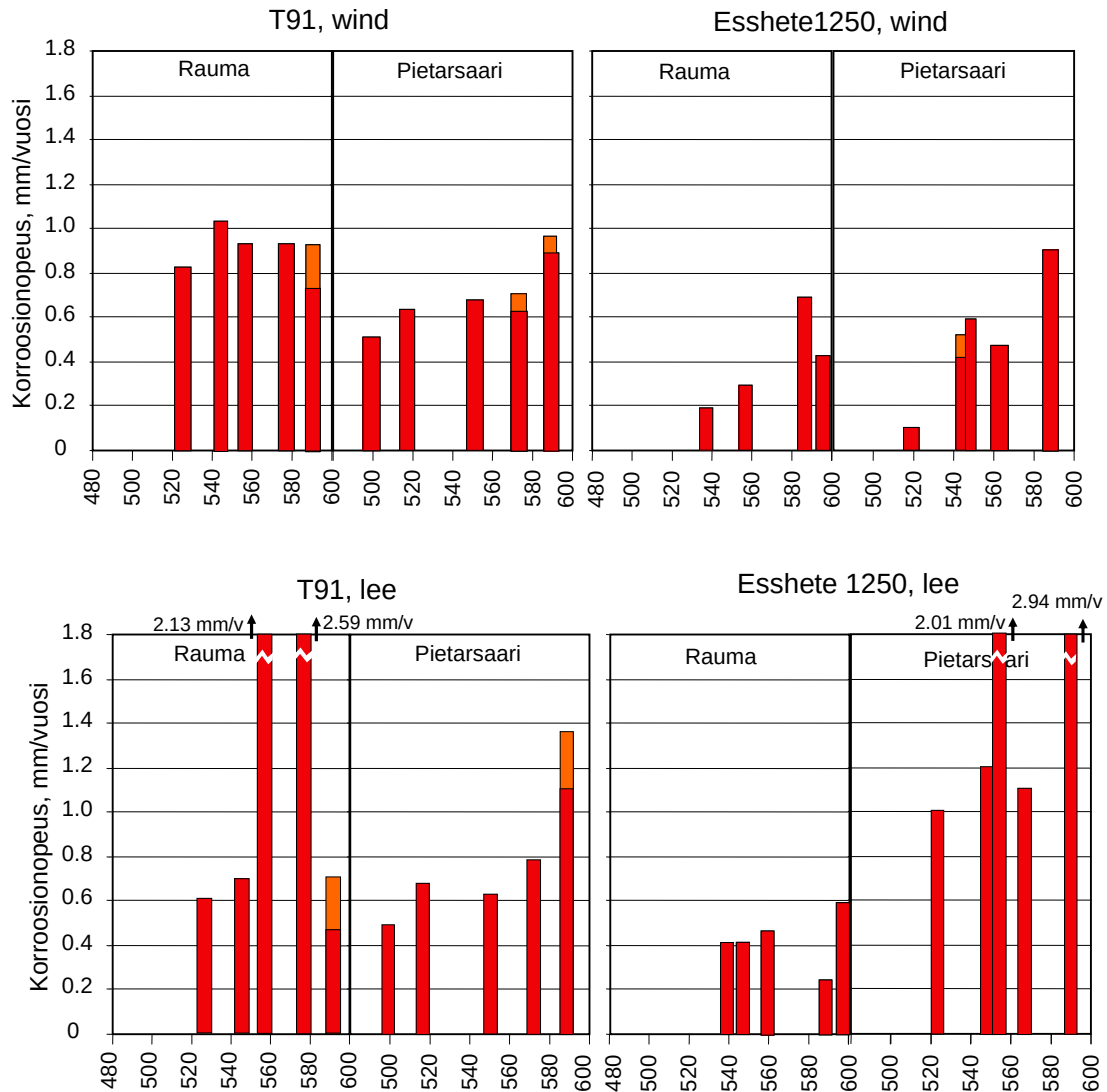
**Kuva 23.** Vertaus Rauman ja Pietarsaaren kattilamittauksissa saavutettuja korroosionopeuksien välillä. Rauman mittausjakson pituus 695 h ,Pietarsaaren mittausjakson pituus 662 h, 8760 h/vuosi.

Selviä yksiselitteisiä eroja kattiloiden välillä ei näy. Sen sijaan tulo ja jättöpuolen korroosionopeuksissa voi havaita ero. Jättöpuolen nopeudet ovat useimmissa tapauksissa korkeampia kuin tulopuolen korroosionopeudet. Korroosionopeuksia tarkastellessa kannattaa muistaa että näin mitattu korroosionopeus ei ota huomioon oksidikerroksen hilseilyä, jota varmuudella voitiin todeta tapahtuvan T91-teräksen holkeissa.
