## **Soodakattila Tulevaisuudessa II- materiaalien sulfidoitumiskokeet, sondinäytteiden analysointi**

| Projektin nimi<br>SOTU sulfidi | | Projektin numero/lyhytnimi<br>9597 |
| Avainsanat<br>Sulfidoituminen, soodakattilasondi, | | Raportin numero<br>VTT-R-07360-06 |

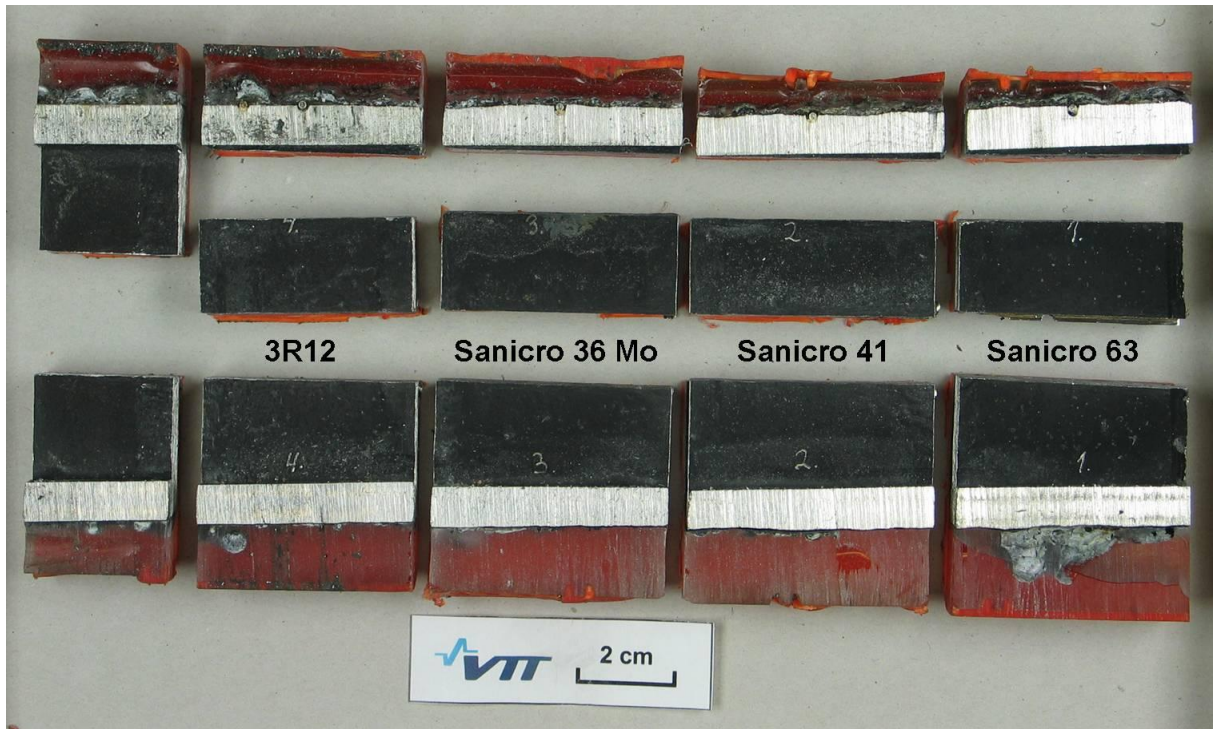
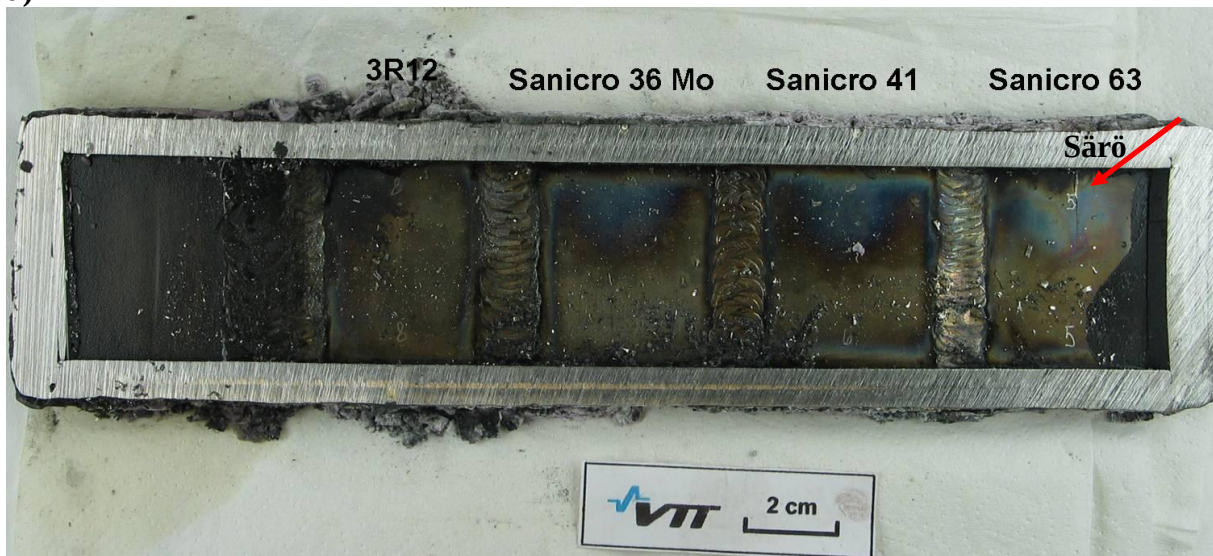
Kuva 1. Irrotetut sondinäytteet a) kokeen 3 jälkeen valettuna epoksiin, ja b) kokeen 4 jälkeen.

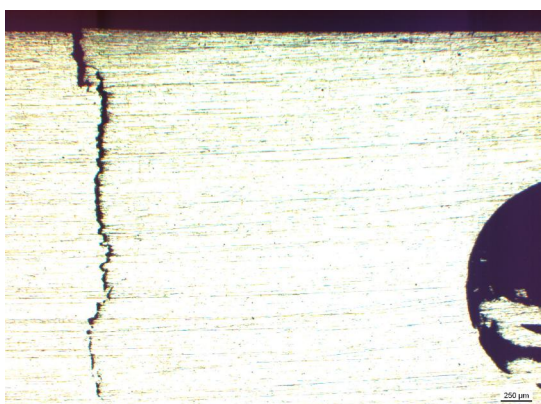
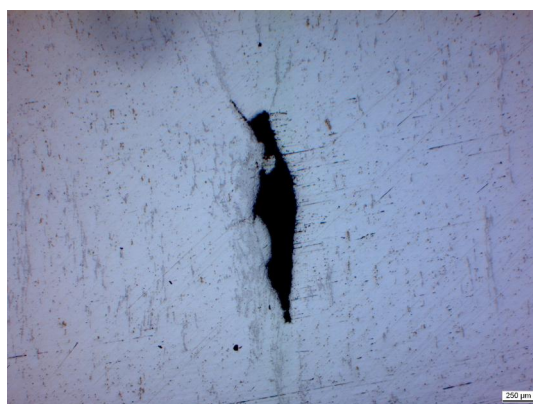
Sanicro 63 oli säröillyt molemmissa kokeissa porausreiän ympäriltä (Kuva 2 a ja b.). Kokeessa 4 materiaali oli säröytynyt näkyvästi kuten kuvassa 1b) näkyy, särö jatkui vielä syvälle näytteen sisälle (Kuva 2b).

*Kuva 2. Säröilyä näytteessä Sanicro 63 a) Koe 3 ja b) Koe4.*

Materiaaleissa Sanicro 63, Sanicro 41 ja Sanicro 36 Mo oli havaittavissa säröilyä sondikokeen 3 jälkeen, termoanturia varten poratun reiän ympäristössä. Säröily oli voimakkainta materiaalilla Sanicro 63 ja sitä oli havaittavissa myös lyhyemmässä kokeessa 4. Tämä osoittaa sen, että kylmämuokkaus altistaa materiaalit säröilylle. Pahimmillaan säröt etenivät 5,5 mm paksun Sanicro 63 materiaalin läpi alle 500 tunnissa. 3R12 oli ainoa materiaaleista, jossa säröilyä ei ollut havaittavissa.

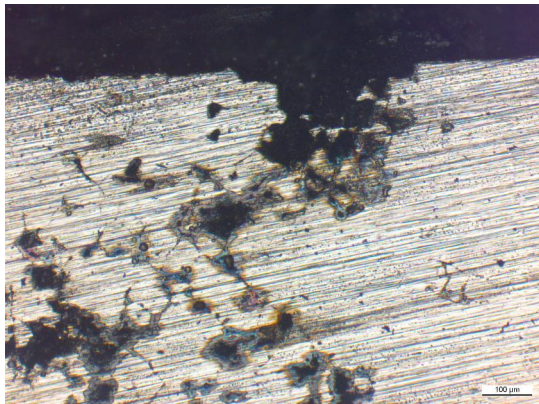
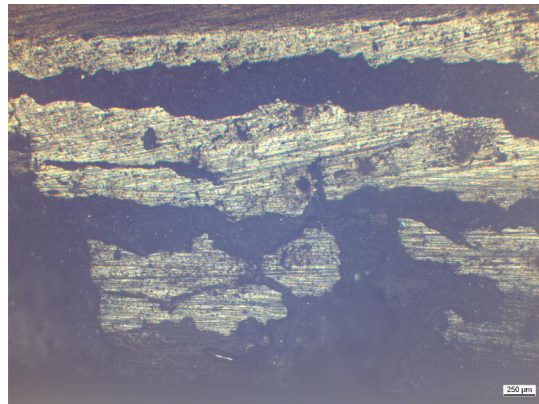
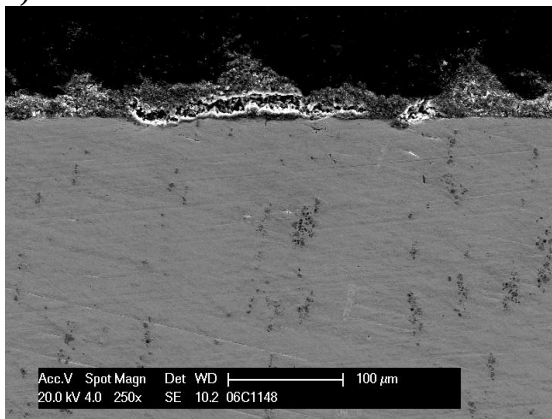
Kokeessa 3 näytteessä oli havaittavissa myös pinnansyöpymistä (kuva 3a), näytteen pinnalla oli myös paksu hauras suolakerrostuma (Kuva 3b). Kerrostuma oli pääasiassa näytteen

pinnalle kerääntynyttä suolaa, mutta lähimpänä pintaa oleva kerros sisälsi myös runsaasti kromia, sekä jälkiä nikkelistä ja raudasta (Kuva 4). Tästä voidaan päätellä että kokeen 3 aikana muodostunut suola kerrostuma on alkanut syövyttää pintaa paikoitellen rajustikin.

Kuva 3. Suolakerrostumaa ja syöpyymiä Sanicro 63 näytteiden pinnassa a) ja b) kokeen 3 ja c) kokeen 4 jälkeen.

Kokeessa neljä yhtä voimakasta pinnan syöpymistä ei havaittu, mutta viitteitä tästä sekä selvä kerrostuma oli havaittavissa (Kuva 3 c). Kuten aiemmassa kokeessa tämäkin kerrostuma koostui pääasiassa suolasta (K, Na, S), mutta sisin kerros sisälsi myös pieniä määriä metalleja (Ni, Cr, Fe) (Kuva 5).

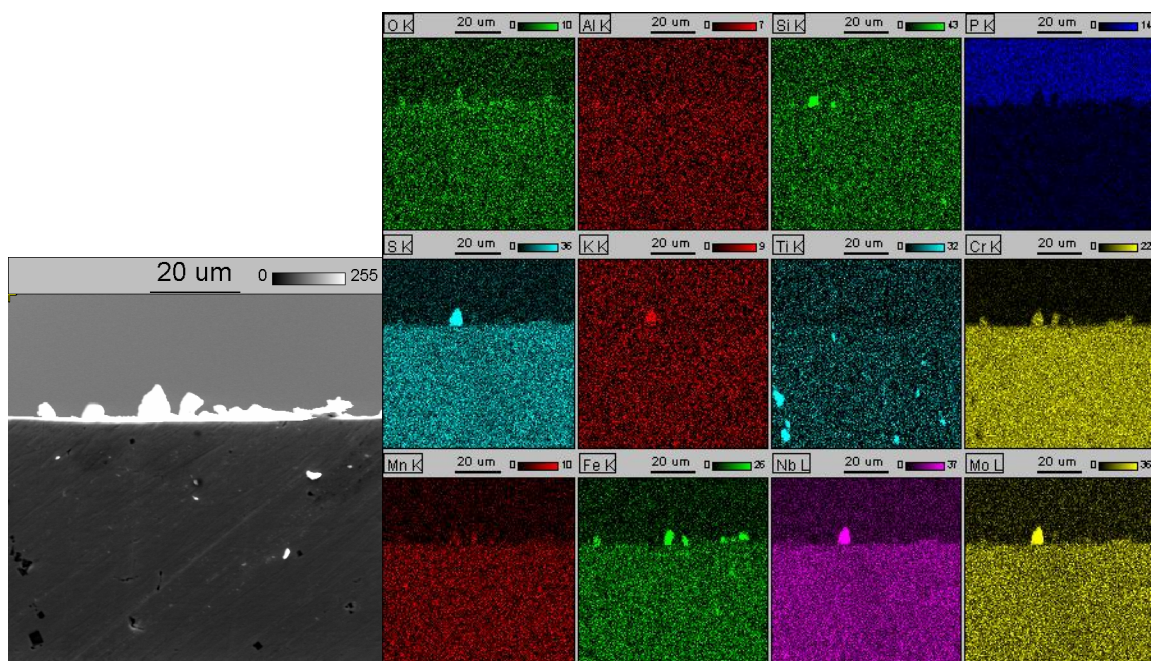
Kuva 4. Alkuainekartta Sanicro 63näytteen pinnasta kokeen 3 jälkeen.

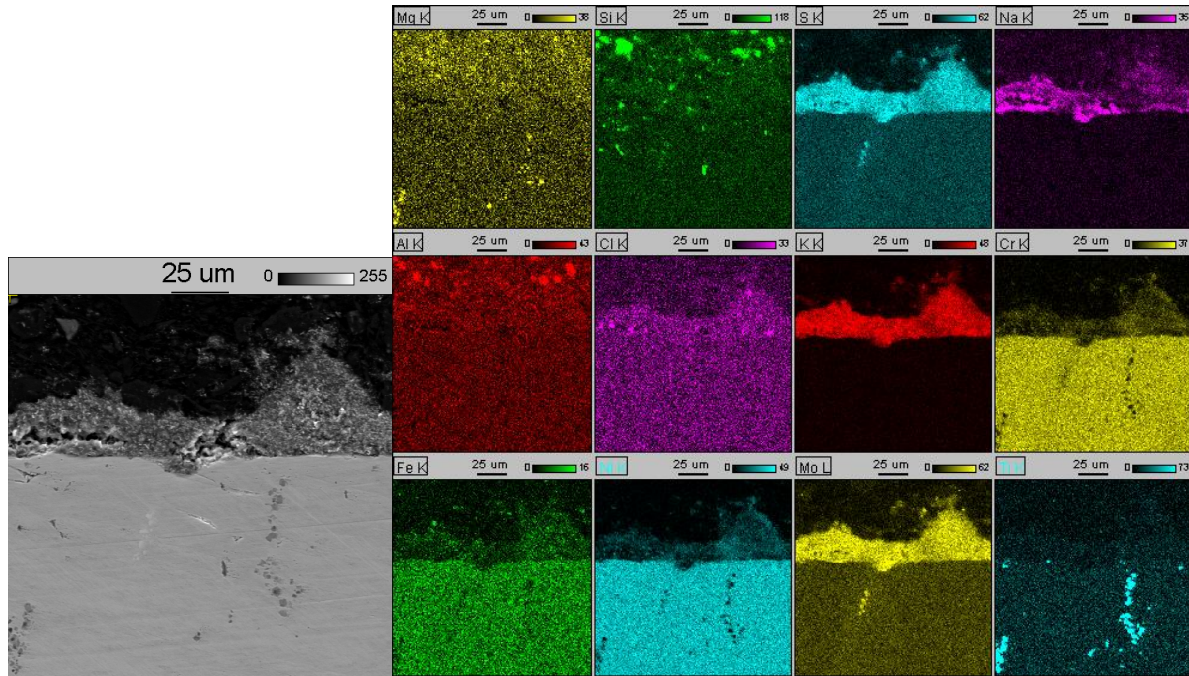
Kuva 5. Alkuainekartta Sanicro 63 näytteen pinnasta kokeen 4 jälkeen.

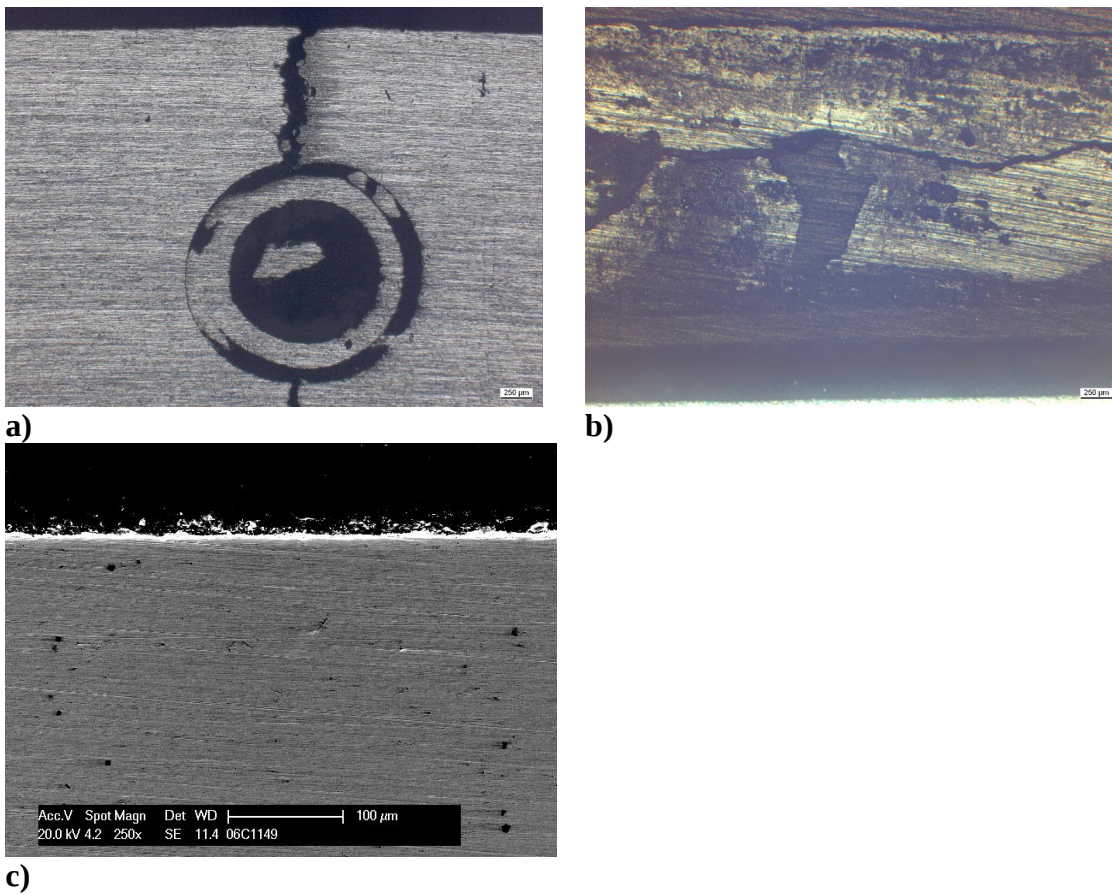
Sanicro 41 oli kokeessa 3 säröillyt porausreiän yläosasta? (kuva 6a). Näytettä peitti paksu hauras suolakorroosio kokeen 3 jälkeen (kuva 6b). Kerrostuma lähinnä metallin pintaa koostui myös suurelta osin suolasta (S, Na, K), mutta sisälsi myös pieniä määriä nikkeliä, rautaa ja kromia (kuva 7). Pinnassa oli havaittavissa myös pientä epätasaisuutta, mikä viittaa alkavaan pinnan syöpymiseen.

Kuva 6. Näyte Sanicro 41 a) ja b) kokeen 3 jälkeen ja c) kokeen 4 jälkeen

Kokeen 4 jälkeen ei Sanicro 41 näytteessä havaittu säröilyä porausreiän läheisyydessä?, ainakaan yhtä suuressa määrin kuin kokeessa 3. Alkujaan paksu hauras suolakerros peitti myös näytteen kokeen 4 jälkeen, mutta näytteen valmistuksessa materiaalin pintaan jäi vain tiivein kerros näytteen pinnalla (kuva 6c). Tämä tiivis kerros sisälsi suolan lisäksi myös etenkin kromia. Myös tämän näytteen pinnassa oli korroosion alkamiseen viittaavaa epätasaisuutta.

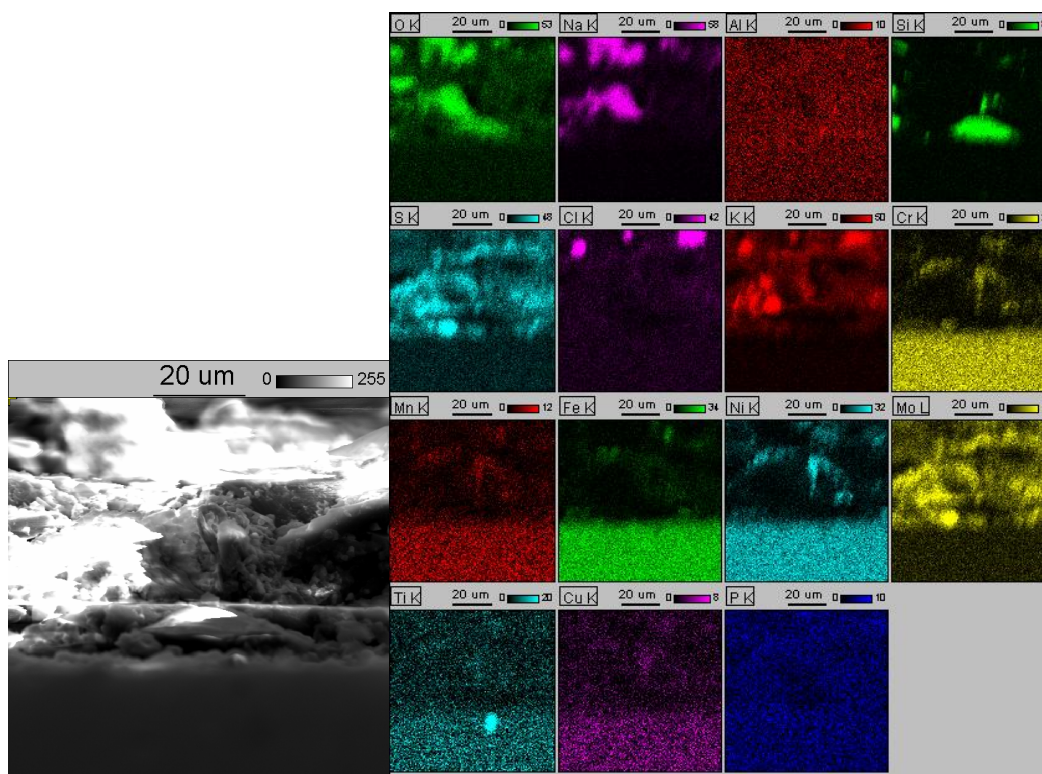
Kuva 7. Alkuainekartta Sanicro 41 näytteen pinnasta kokeen 3 jälkeen.

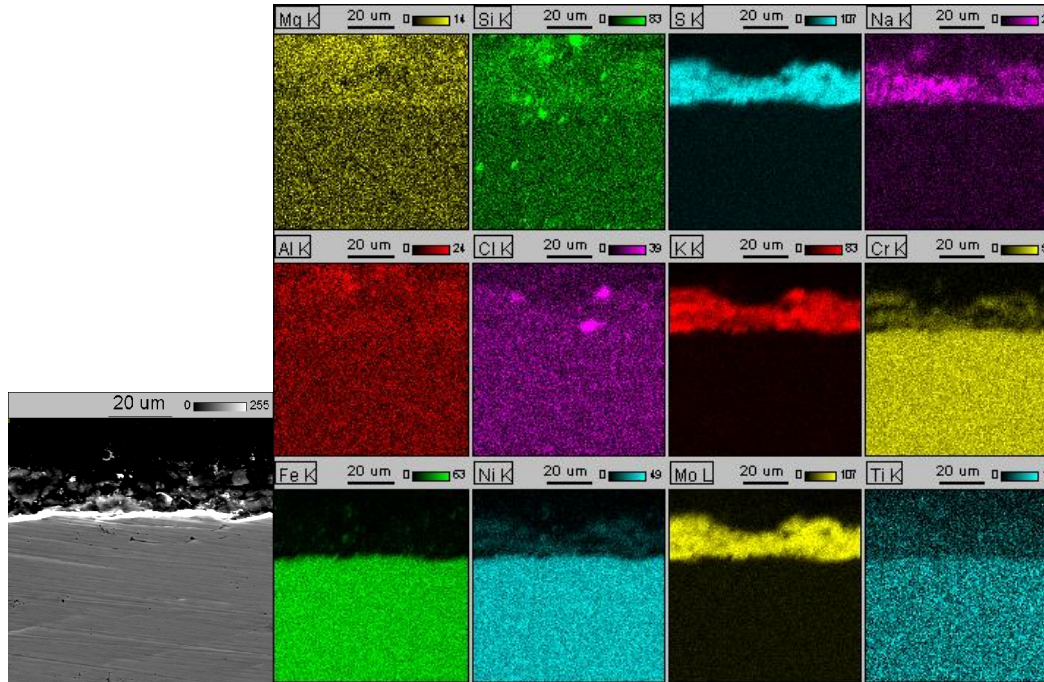
Kuva 8. Alkuainekartta Sanicro 41 näytteen pinnasta kokeen 4 jälkeen

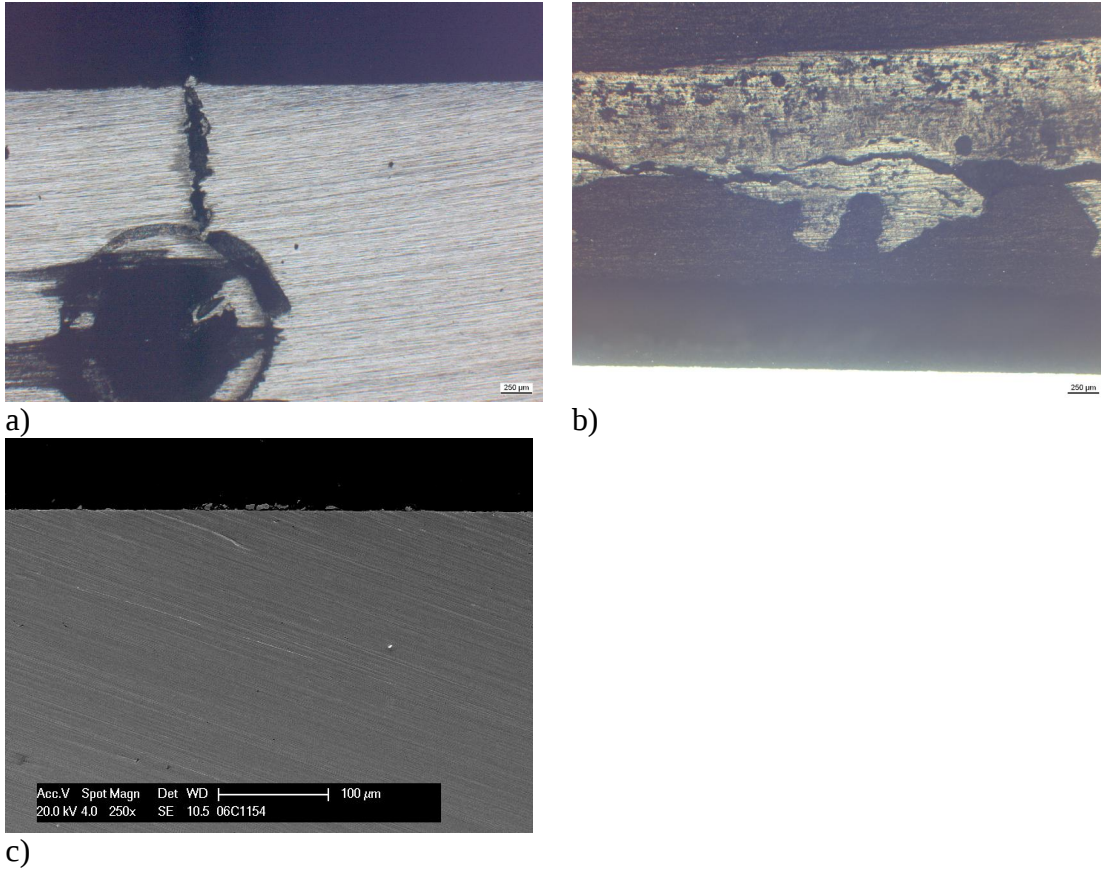
Myös Sanicro 36 Mo oli säröillyt porausreiän alkupäästä (kuva 9a) kokeessa 3. Kokeessa 4 vastaavaa säröilyä ei ollut havaittavissa. Näytettä peitti paksu hauras suolakerros kokeen 3 jälkeen (kuva 9b). Kerrostuma lähinnä metallin pintaa koostui myös suurelta osin suolasta (S, Na, K), mutta sisälsi myös paljon kromia ja pieniä määriä nikkeliä ja rautaa (kuva 10).

Kokeen 4 jälkeen näytteessä oli myös paksu suolakerros, mutta tämä ei ollut vielä reagoinut metallin kanssa, sillä näytteen pinnalla ei ollut enää metallografianäytteen valmistuksen jälkeen havaittavissa mainittavaa kerrostumaa eikä pinnassa ollut havaittavissa syöpymistä (Kuva 9c). Muodostunut kerrostuma on myös voinut hilseillä pois metallin pinnalta. Kerrostuman puuttumisen johdosta ei materiaalista tehty alkuainekarttaa kokeen 4 jälkeen.

Kuva 9. Näyte Sanicro 36 Mo a) ja b) kokeen 3 jälkeen ja c) kokeen 4 jälkeen.

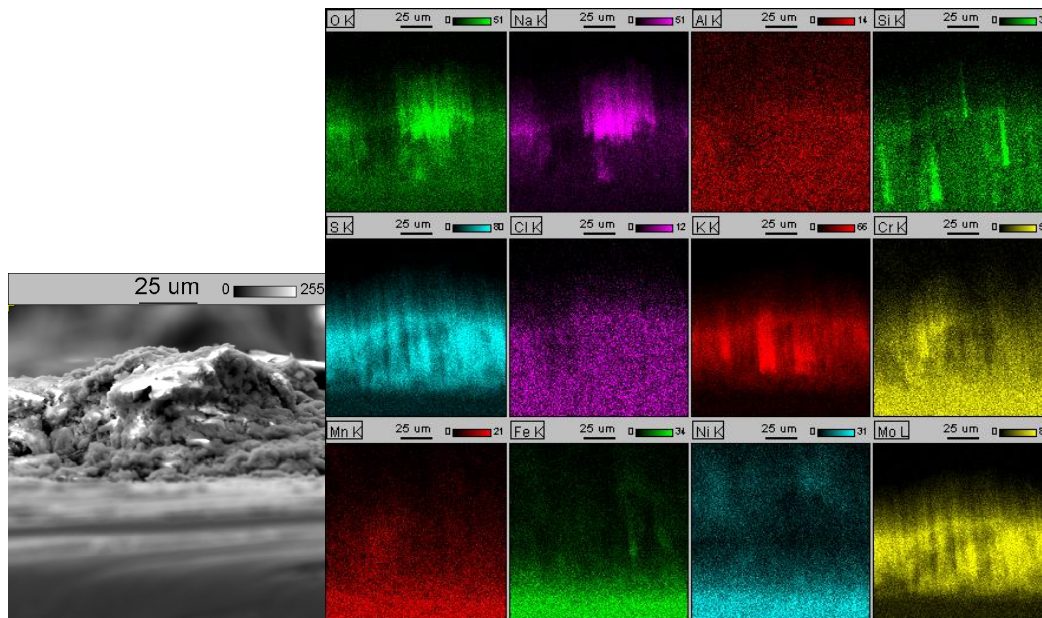
Kuva 10. Alkuainekartta Sanicro 36 Mo näytteen pinnasta kokeen 3 jälkeen

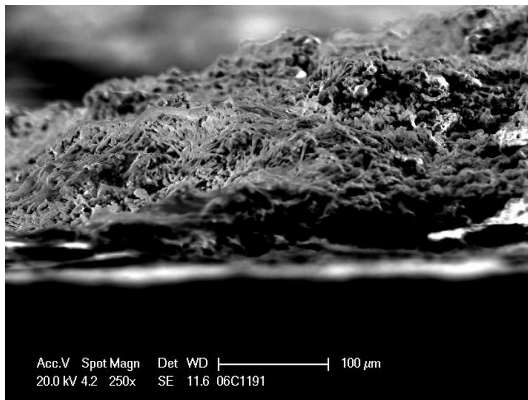
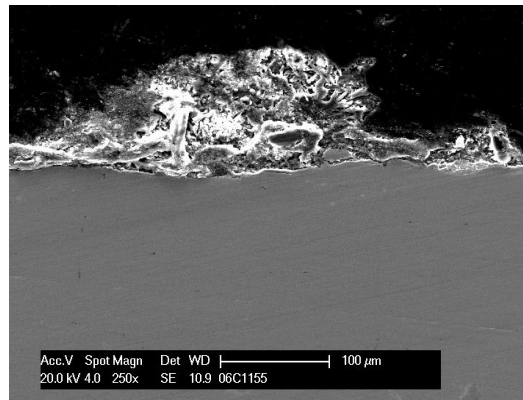
Materiaali 3R12 (304L) oli ainoa näytteistä, joissa ei kummassakaan kokeessa havaittu säröilyä. Näytettä kyllä peitti paksu hauras suolakerros kokeen 3 jälkeen (kuva 11a). Kerrostuma lähinnä metallin pintaa koostui suolasta (K, S, Na) sekä erittäin pienistä määristä kromia, nikkeliä ja rautaa (kuva 12). Kerrostuman metallipitoisuus oli kuitenkin erittäin pieni, joka viittaa vähäiseen reaktioon suolakerrostuman ja metallin välillä. Pientä pinnan epätasaisuutta oli kuitenkin havaittavissa, mikä viittaa siihen että syöpymisen alkuun. Kokeessa 4 kerrostuma koostui puhtaasti suolasta (kuva 13). Tosin pientä pinnan epätasaisuutta oli havaittavissa myös tämän kokeen jälkeen.

Kuva 11. Näytteen 3R12 pinta a) kokeen 3 jälkeen ja b) kokeen 4 jälkeen.

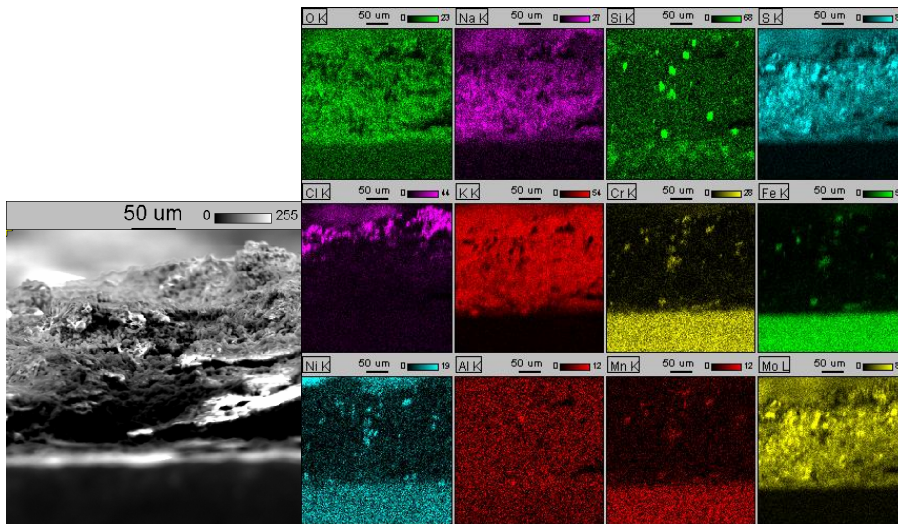
Kuva 12. Alkuainekartta 3R12 näytteen pinnasta kokeen 3 jälkeen

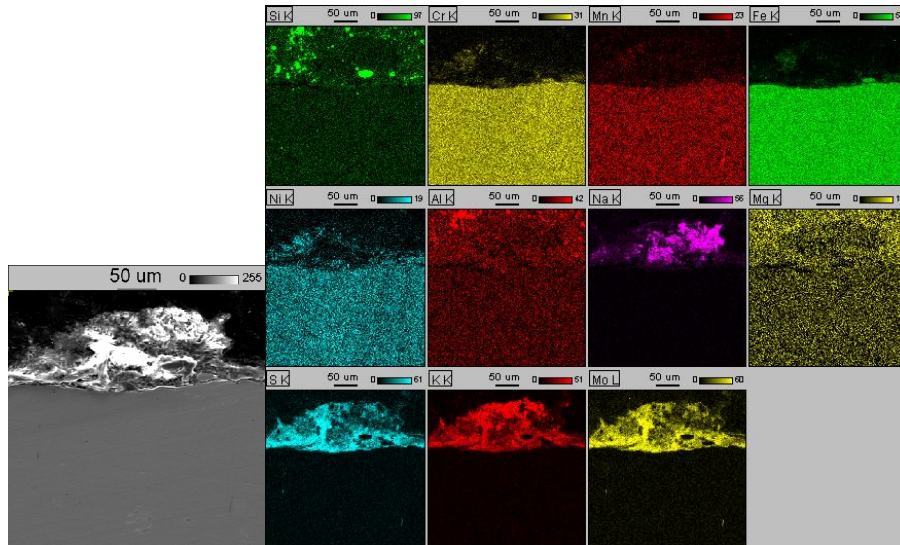
Kuva 13. Alkuainekartta 3R12 näytteen pinnasta kokeen 4 jälkeen
