SUNILA OY

4.9.1991

SUNILAN SK 11

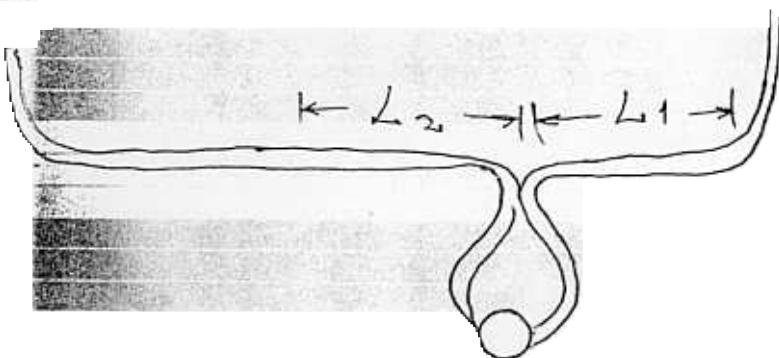
Mikroskoopilla tutkittiin syöpymiksi epäiltyjä pisteitä. Pisteet olivat keskittyneet pohjaputkien harjalle. Pahin keskittymä pisteillä oli putken 40 ympärillä vasemmasta seinästä laskettuna. Pisteiden halkaisijat olivat n. 1 mm, suurimmissa 2 mm. Kaikkien syvyydet alle 0,5 mm. Takaseinällä oli alle 10 kpl vastaavia pisteitä.

Pitkämö/Ingalsuo -tulkinta oli, että mikroskoopilla katsottuna pisteet vaikuttavat samanlaisilta kuin Kaskisten tapauksessa.

Suurimmat pisteet seinällä päällehitsattiin. Pohjan pisteiden sijainnit ja koot merkittiin muistiin.
