# *Metsä-Botnia Äänekoski*

## *Kolmostulistimen käyrän vaurioanalyysi*

23.10.2001

Prof. Toivo K. Lepistö & DI Jussi Laurila  
TTKK Materiaalioppi

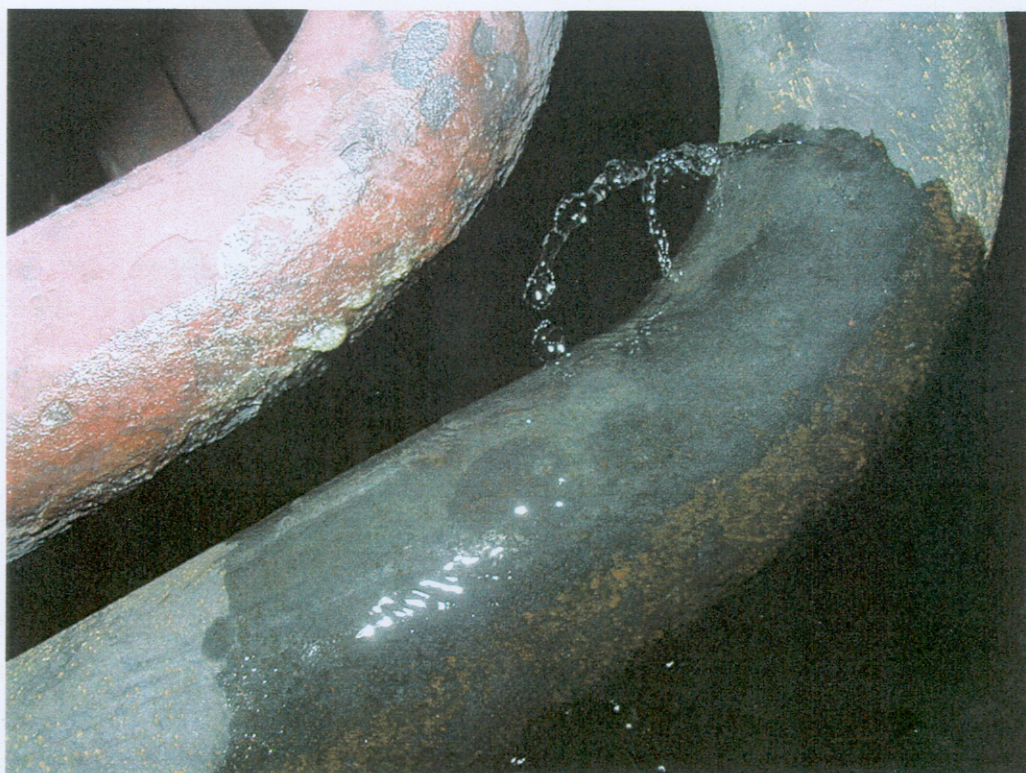
Vedellä suoritettun koeponnistuksen aikana paljastui soodakattilan 3. tulistimen käyrässä vuoto, kuva 1. Tarkemmissa tarkasteluissa ilmeni, että käyrään tehdyn 90°:een taivutuksen sisäkaarteessa oli putken pituusakselia vastaan kohtisuorassa asennossa noin 40 mm:n pituinen särö, josta koeponnistusvesi pääsi vuotamaan ulos. Kuvassa 2 on esitetty valokuva avatusta säröstä: murtopinta on kauttaaltaan paksun korroosiotuotteen peitossa, joten särö ei ole syntynyt koeponnistusvaiheessa, vaan jo aiemmin.

*Kuva 1: Koeponnistuksen jälkeen otettu kuva vaurioituneesta tulistinputkesta. Yleinen korrosio on vaurioituneessa putkessa vähäistä.*

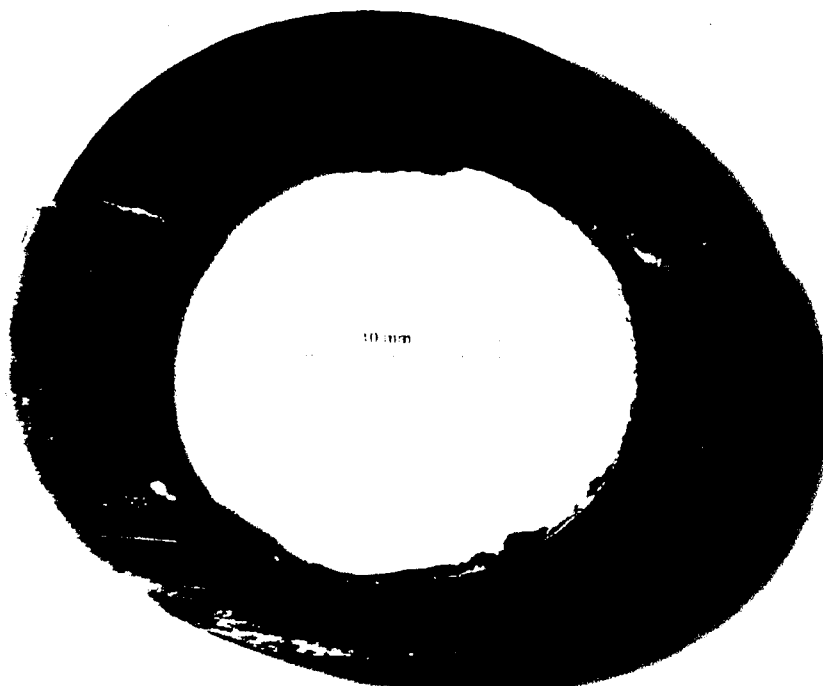
*Kuva 2: Avattu murtopinta kuvassa ylhäällä. Murtopinta on kauttaaltaan mustan korroosiotuotteen peitossa. Murtuman ydintymiskohta on kuvassa ylhäällä.*

Vaurioituneen putken murtopinta avattiin lähempiä tarkasteluja varten. Avattaessa havaittiin, että pinta on kauttaaltaan mustan korroosiotuotekerroksen peitossa. Kerroksen värin ja pinnalta mitattujen EDS-analyysien perusteella kerros on lähinnä kromioksidia. Yksityiskohtaisempaan kerroskarakterisointiin ei katsottu olevan aihetta ainakaan tässä vaiheessa. Mikäli vaurion syntysyitä halutaan myöhemmin selvittää syvällisemmin, tulee näihin tarkasteluihin sisällyttää myös korroosiotuotekerroksen karakterisointi.

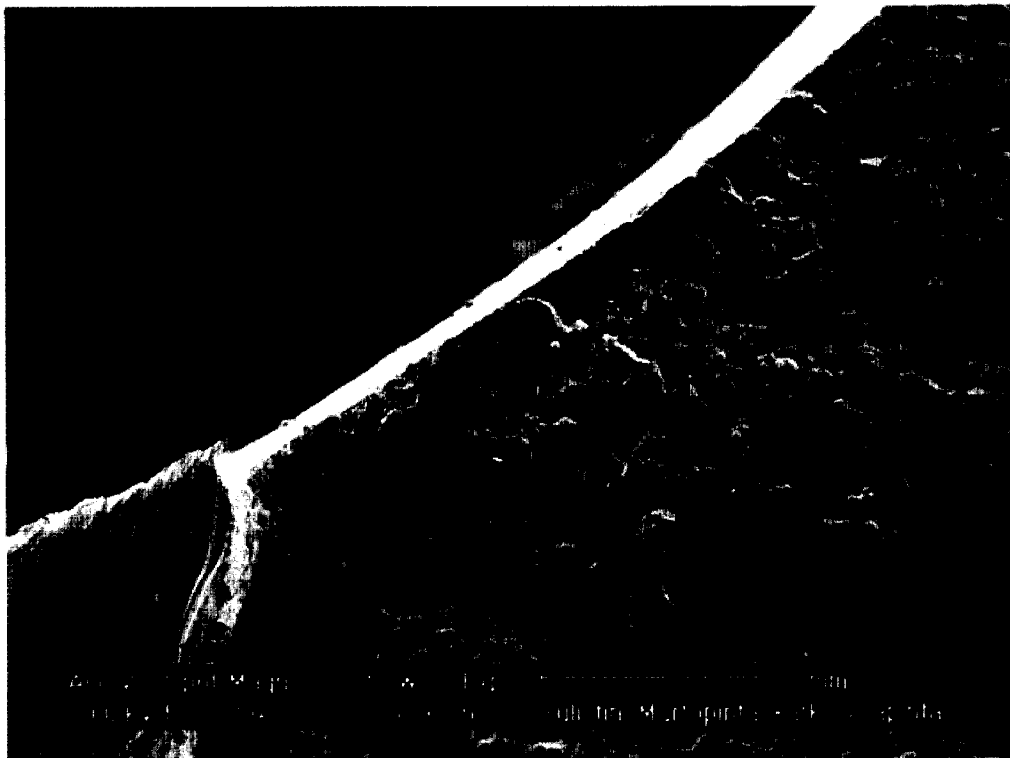
Ohessa esitetyt kuvat 3, 4 ja 5 on otettu avatulta murtopinnalta läheltä särön kärkeä. Kuten kuvat osoittavat, murtuma on edennyt pitkin austeniittisen materiaalin raerajoja. Murtuma on ydintynyt putken ulkopinnalle kuvassa 2 esitetyn putken poikkileikkauksen yläreunaan. Lähellä murtuman ydintymisaluetta murtopinta on putkesta ulos puhaltaneen korkeapaineisen veden ja höyryn ansiosta tasoittunut eikä materiaalin rakeet ole näillä alueilla yhtä selvästi näkyvissä. Putken seinämän ei todettu kuroutuneen ennen murtumistaan.

*Kuva 3: Avattu murtopinta lähellä putken sisäpintaa: sisäpinnan läheisyydessä särön kärki on kaareutunut putken pinnan suuntaiseksi.*

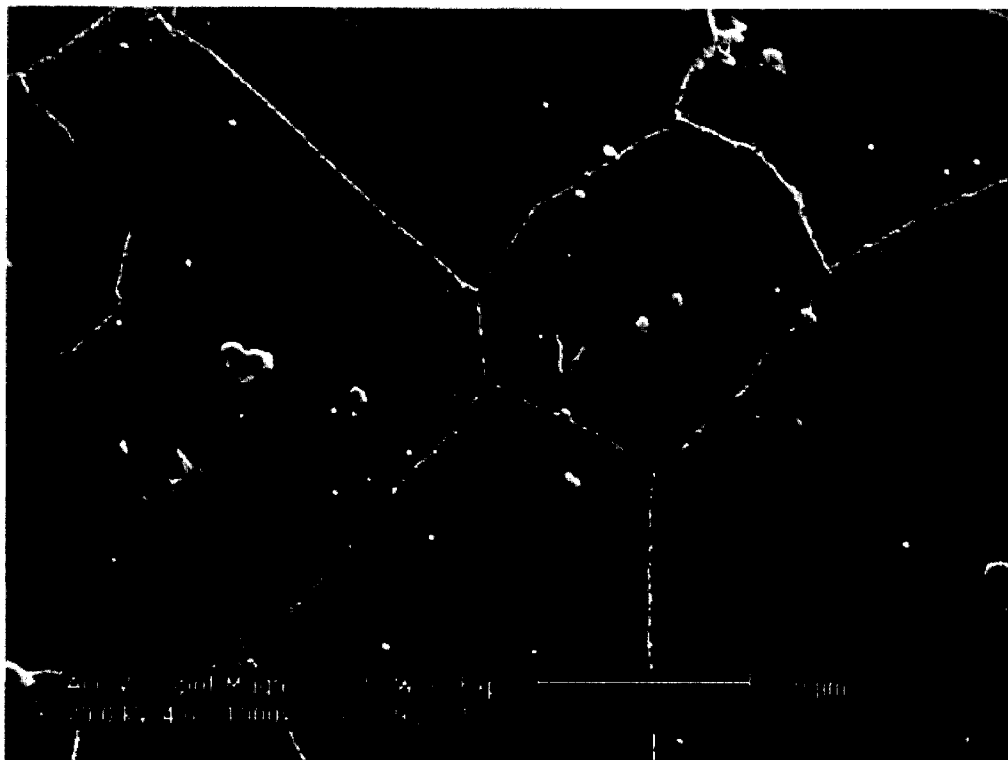
Kuvissa 7 ja 8 on esitetty mikrorakennetta suuremmalla suurennoksella tarkasteltuna. Materiaalin raerajoilla on pieniä karbideja. Pääosa niistä on Nb-karbideja. Karbidien yksityiskohtaisempi tunnistus edellyttää läpivalaisuelektronimikroskooppisia tarkasteluja. Tämän työn puitteissa sitä ei ollut mahdollista suorittaa. Mikäli vaurion perussyitä halutaan selvittää yksityiskohtaisemmin, tulee nämä tarkastelut sisällyttää jatkotyöhön.

Kuva 7: Materiaalin raerajoja.

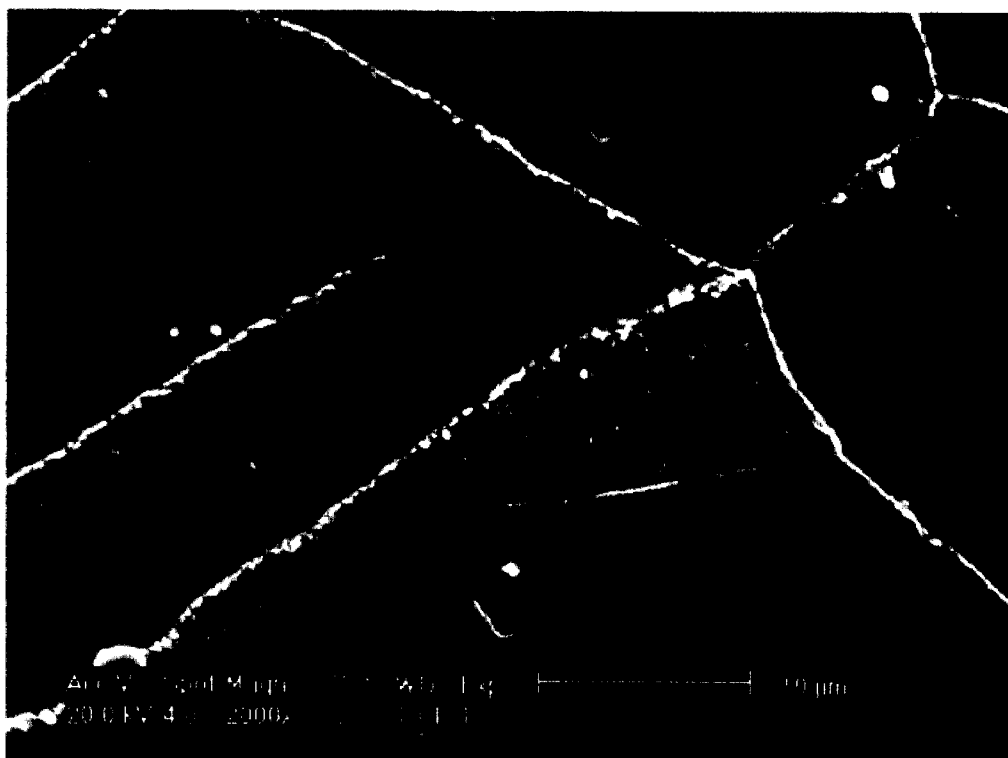
Kuva 8: Materiaalin raerajoilla on pieniä Nb- ja Mo-karbideja.

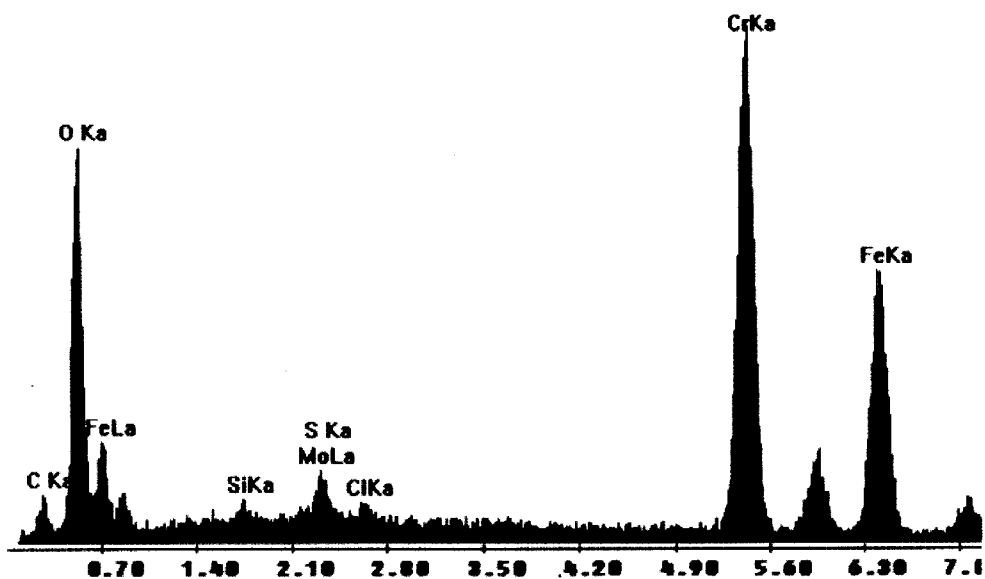
Tarkasteltaessa materiaalin poikkileikkaushiettä aivan putken ulkopinnan välittömässä läheisyydessä huomattiin, että korroosio on tunkeutunut materiaalin raerajoille, kuten kuva 9 osoittaa. Syöpyneiltä raerajoilta mitattujen EDS-analyysien perusteella todettiin, että korroosiotuotteessa (kromioksidi) on pieniä pitoisuuksia klooria, kuva 10.

Kuva 10: Edellisessä kuvassa esitetystä, syöpynneestä raerajasta mitattu EDS-analyysikäyrä: raerajalla on pieniä pitoisuuksia klooria.

Tehtyjen tarkastelujen perusteella putkikäyrän vaurioitumisen on aiheuttanut austeniittisen materiaalin raerajoja pitkin edennyt murtuma. Korroosiota aiheuttavana komponenttina on todennäköisimmin ollut kloori, jota löydettiin pieniä pitoisuuksia syöpyneiltä raerajoilta läheltä putken ulkopintaa. Murtuma on edennyt läpi putkiseinämän lähes suoraviivaisesti ilman mainittavaa haaroittumista.

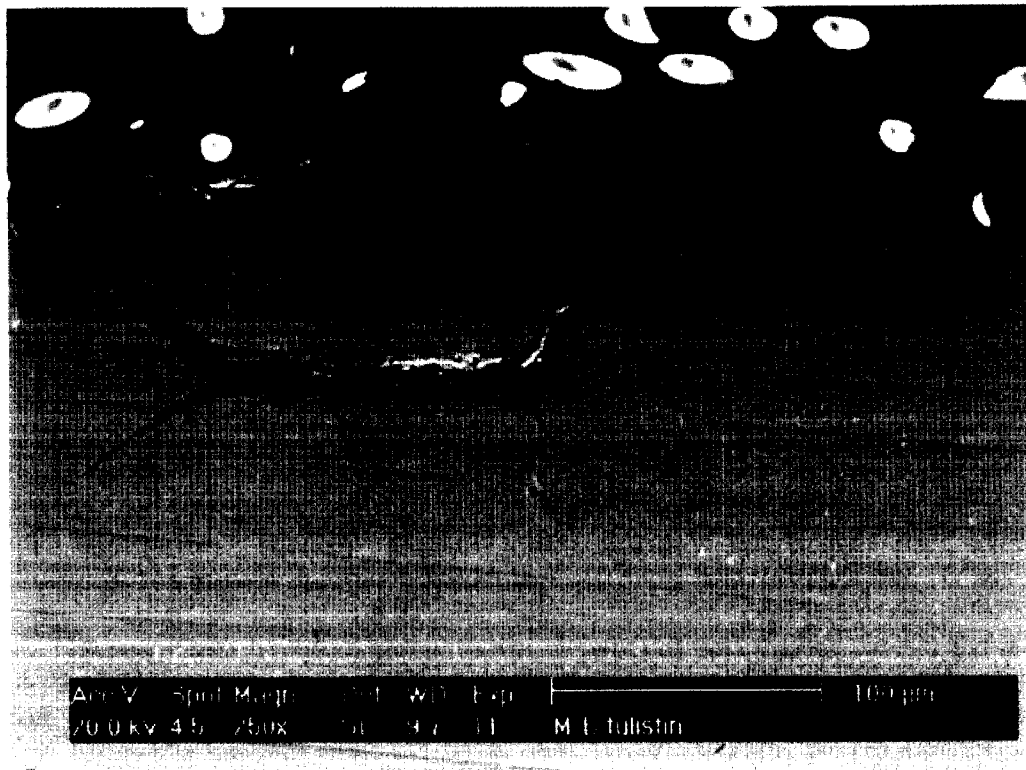
Kuva 11: Poikkileikkaushie murtuman alkamisalueen läheisyydestä.

Kuvissa 11 ja 12 on esitetty poikkileikkaushieet murtuman alkamis- ja kärkialueen läheisyydestä. Alkamisalueen läheisyydessä murtuma on edennyt jonkin verran myös murtopinnan tasoa vastaan kohtisuorassa suunnassa. Eteneminen on tapahtunut primäärisesti pitkin raerajoja, mutta hieman myös rakeiden sisään. Murtumat ovat korrodoituneet/hapettuneet, jonka tuloksena niihin on muodostunut, kuva 11, selkeät korroosiokerrokset. Tämäkin osoittaa selvästi sen, että murtuma on ollut olemassa jo ennen koeponnistusta. Murtuman kärkialueen läheisyydessä esiintyy selkeitä, pitkin raerajoja, mutta osittain myös rakeiden sisään edenneitä syöpymiä/murtumia. Korroosiotuotteiden määrä näissä murtumissa on vähäinen.

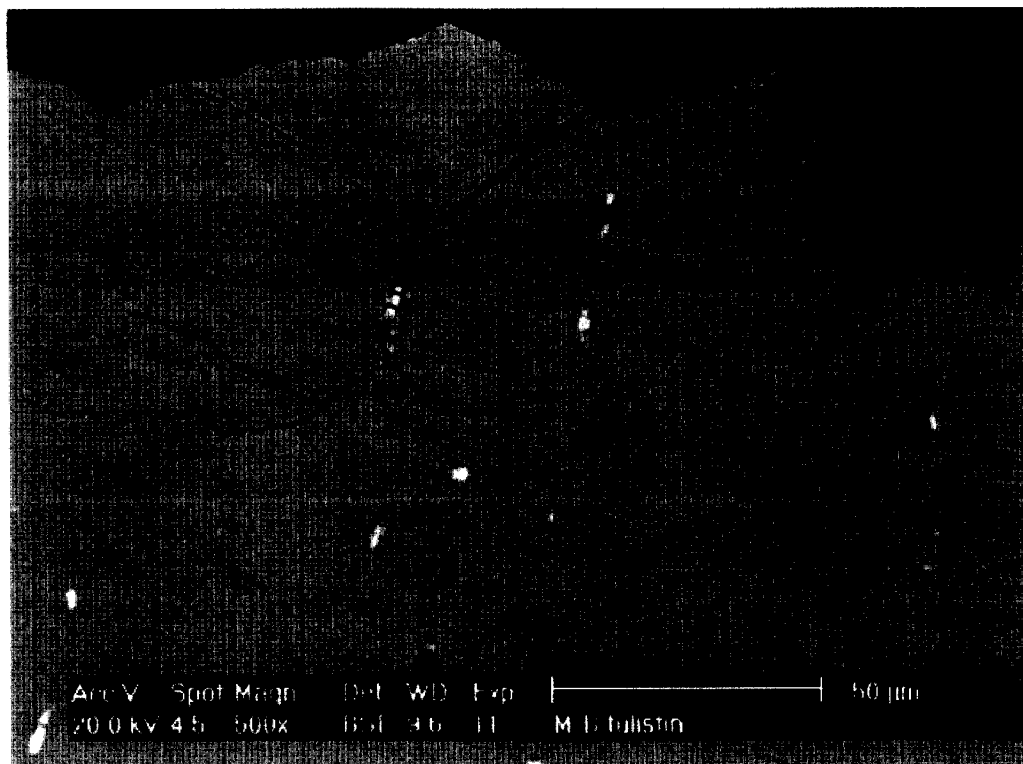
Kuva 12: Poikkileikkaushie murtuman kärkialueen läheisyydestä.
