| Tilaaaja<br>Contractor | Oy Metsä - Botnia Ab | Valmistaja<br>Manufacturer | |
| Laitos<br>Plant | Voimalaitos | Paikka<br>Place | Kaskinen |
| Tarkastuskohde<br>Inspection object | Soodakattila Rek. n:o K- 16215. | | |

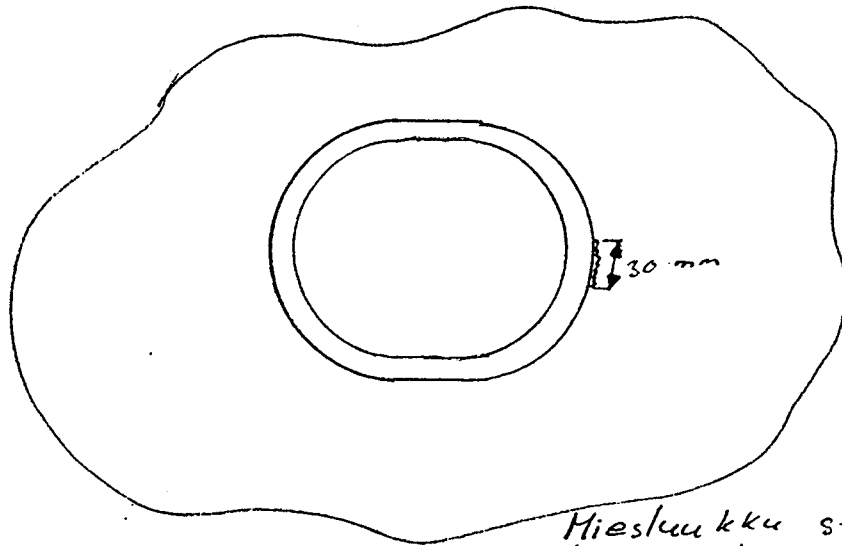
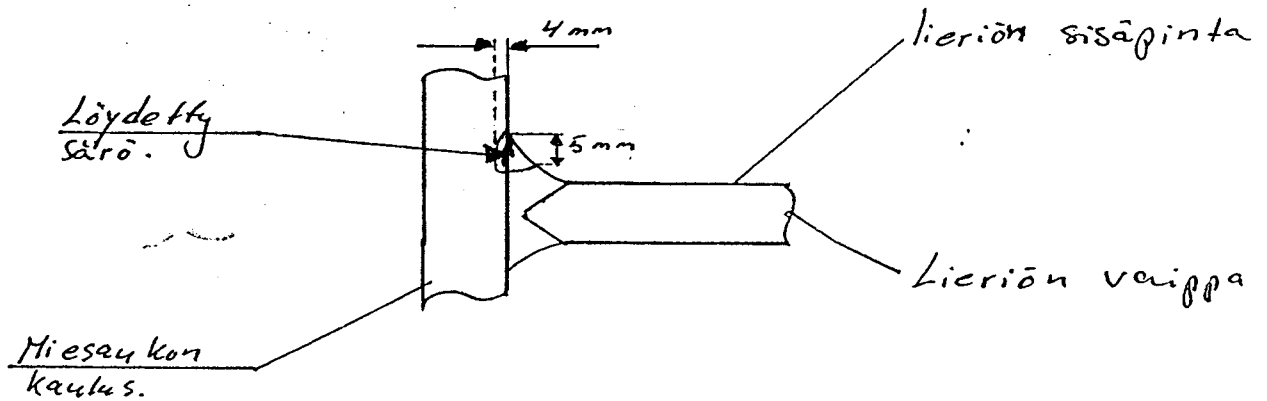
ylälieriö vasen pääty.

Miesluukku sisältä  
katsoottuna

Särö poistettu hiomalla.  
Lopputulokset piirroksen mukainen.

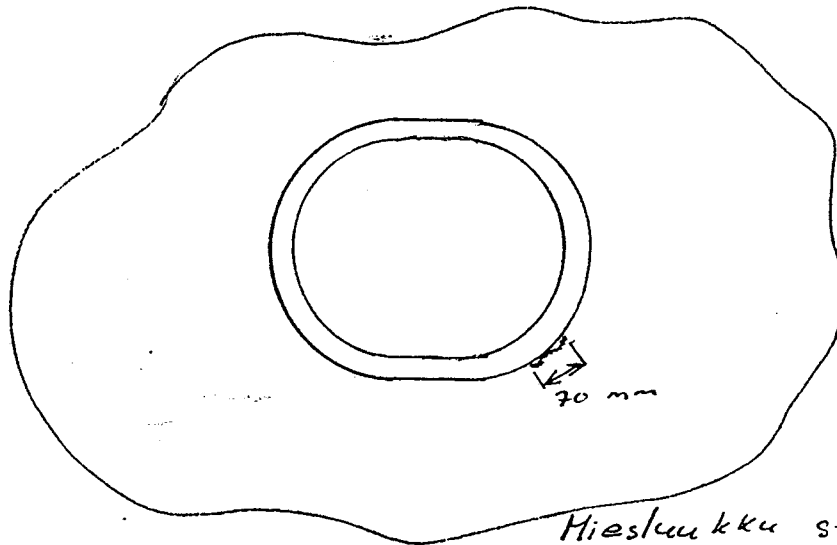
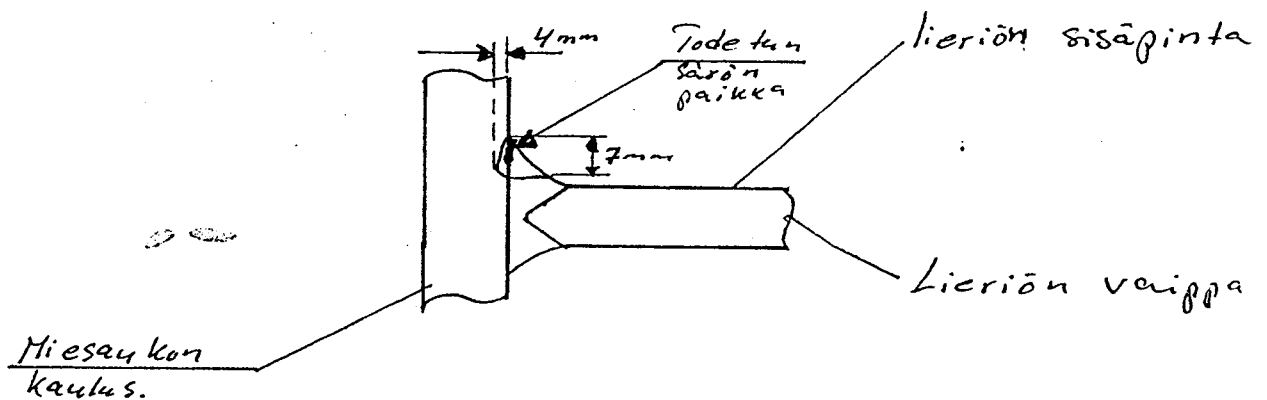
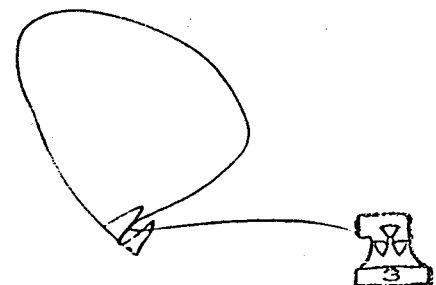
Alalieriö vasen pääty.

Mieskuukku sisältä  
katsoottuna

Säro poistettu hiomalla.

Oheisessa piirroksessa mitat  
paljonko hionnossa on poistettu  
ainetta.

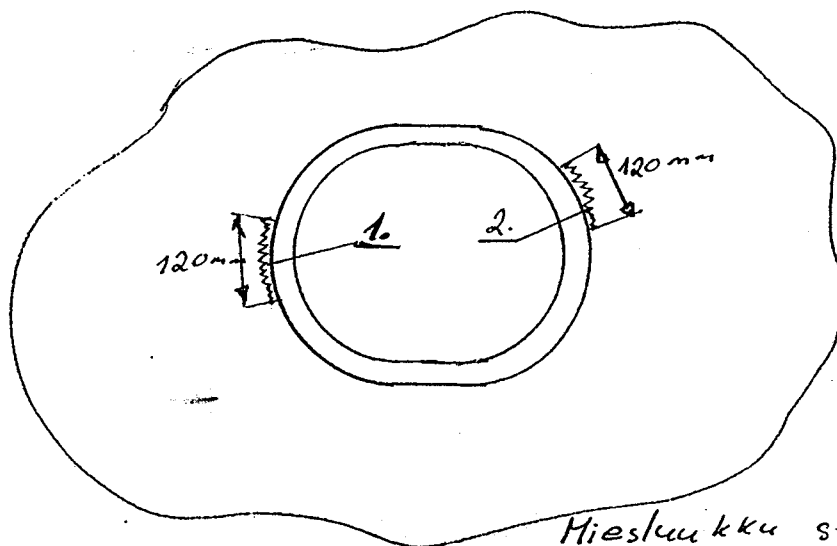
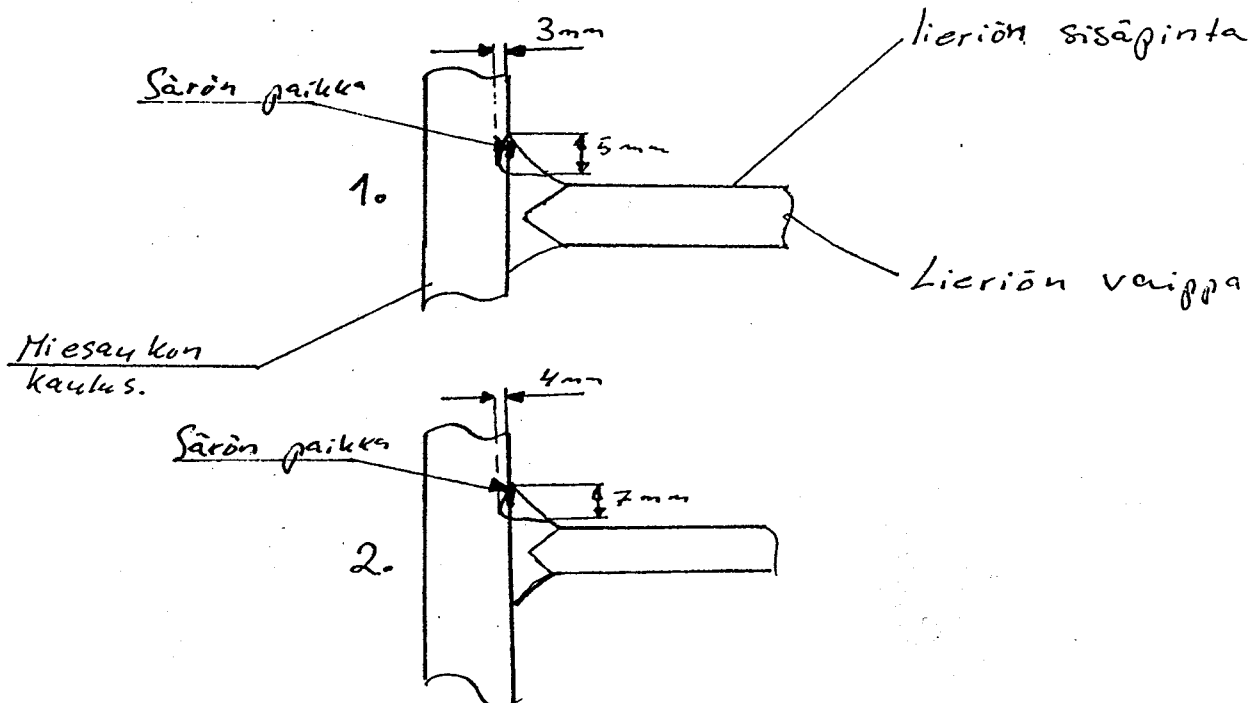
Alalieriö oikea pääty.

Miesluukku sisältä  
katsoottuna

Säröt poistettu hiomalla.  
Oheisessa piirroksessa nähdä  
kuinka paljon hionnassa  
on poistettu ainetta.
