Magneettijauhetarkastuspöytäkirja  
Magnetic particle examination report

| Pöytäkirja n:o<br>Report no. | 89478 | Päiväys:<br>Date: | 03.01.-89 |

Scodakattila 1

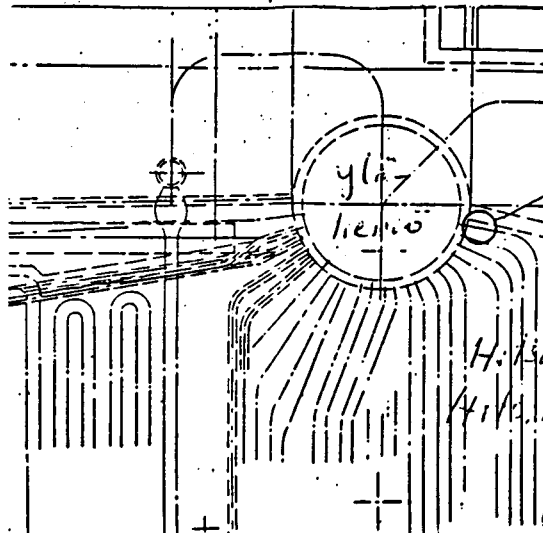
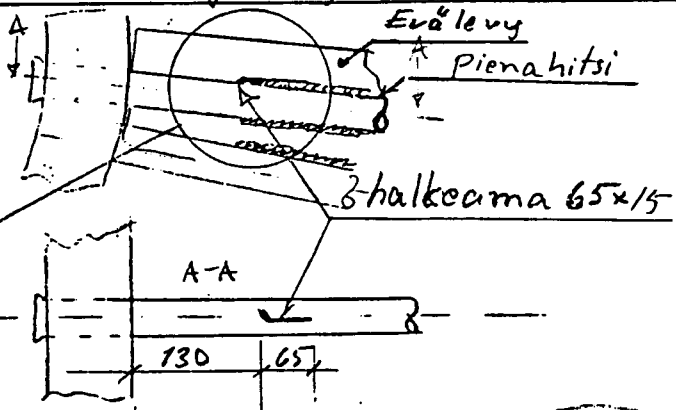
Ensimmäinen putki etelästä laskettuna

Results:Arvostelu:  
Summary: Ei halkeamia / Korjattu halkeama on myös Rtg-kuvattu. Kuva n:o 1Piirros: Vikojen sijainti, suuruus, lukumäärä, laatu  
Drawing: Location, size, number and type of defects
