Tehtävä Putkikäyrän vaurioitumisen syyn selvitys.

Saadut asiatiedot Näyte on soodakattilan K-12252 pystyputkiekonomaiserin putkikäyrä. Kyseinen kattila on otettu käyttöön vuoden 1970 alussa ja se on ollut käytössä 112 685 tuntia. Vaurioituneessa putkessa virtaa vesi, jonka lämpötila on 170 °C ja paine 64 bar. Putken ulkopuolella ovat savukaasut, joiden lämpötila on 260 °C. Kattilan kylmäkäynnistysten lukumäärä on 86 kpl. Vaurioitunut putkikäyrä on miesluukun reunalla lähellä nuohointa. Putki on materiaaaliltaan St 35.8 II-terästä ja sen nimellismitat ovat  $\phi$  44,5 x 4,5 mm.

VALTION TEKNILLINEN TUTKIMUSKESKUS

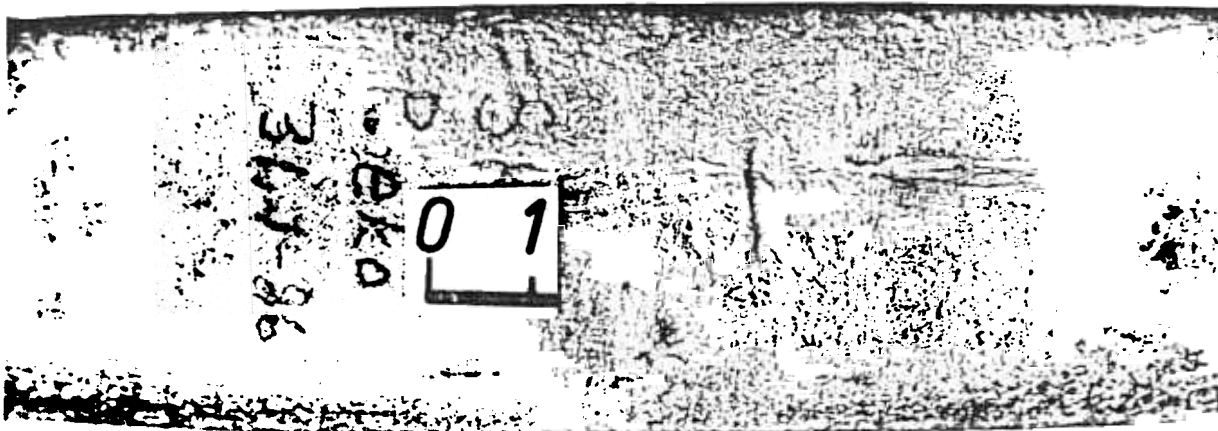
Putkikäyrän keskellä ulkokehällä oli kapea noin 10 mm:n mittainen poikittainen murtuma (liite 1, kuva 1). Putken sisäpinnalla oli melko paksu korroosiotuotekerros.

Näytteeksi saadun putkikäyrän murtuma on valomikroskoopilla tehtyjen tutkimusten perusteella putken sisäpinnalta alkanut korroosioväsymismurtuma. Korroosioväsymismurtuma edellyttää käytössä syntyviä vaihtojännityksiä ja korroosiota aiheuttavaa ympäristöä. Murtuneeseen käyrään on voinut aiheuttaa vaihtojännityksiä kattilan alas- ja ylösajojen yhteydessä tapahtu-

neet termiset muodonmuutokset tai nuohoushöyryn aiheuttamat värinät. Sisäpinnalla ei todettu korroosiota aiheuttavia vieraita aineita. Koska sisäpinnalla oli kuitenkin tapahtunut huomattavaa korroosiota lieenee putkissa virrannessa vedessä ollut liuenneena happea, joka on aiheuttanut sisäpinnan syöpymistä ja edistänyt murtumien syntymistä.

Kuva 1. Putkikäyrän ulkokehän murtuma.

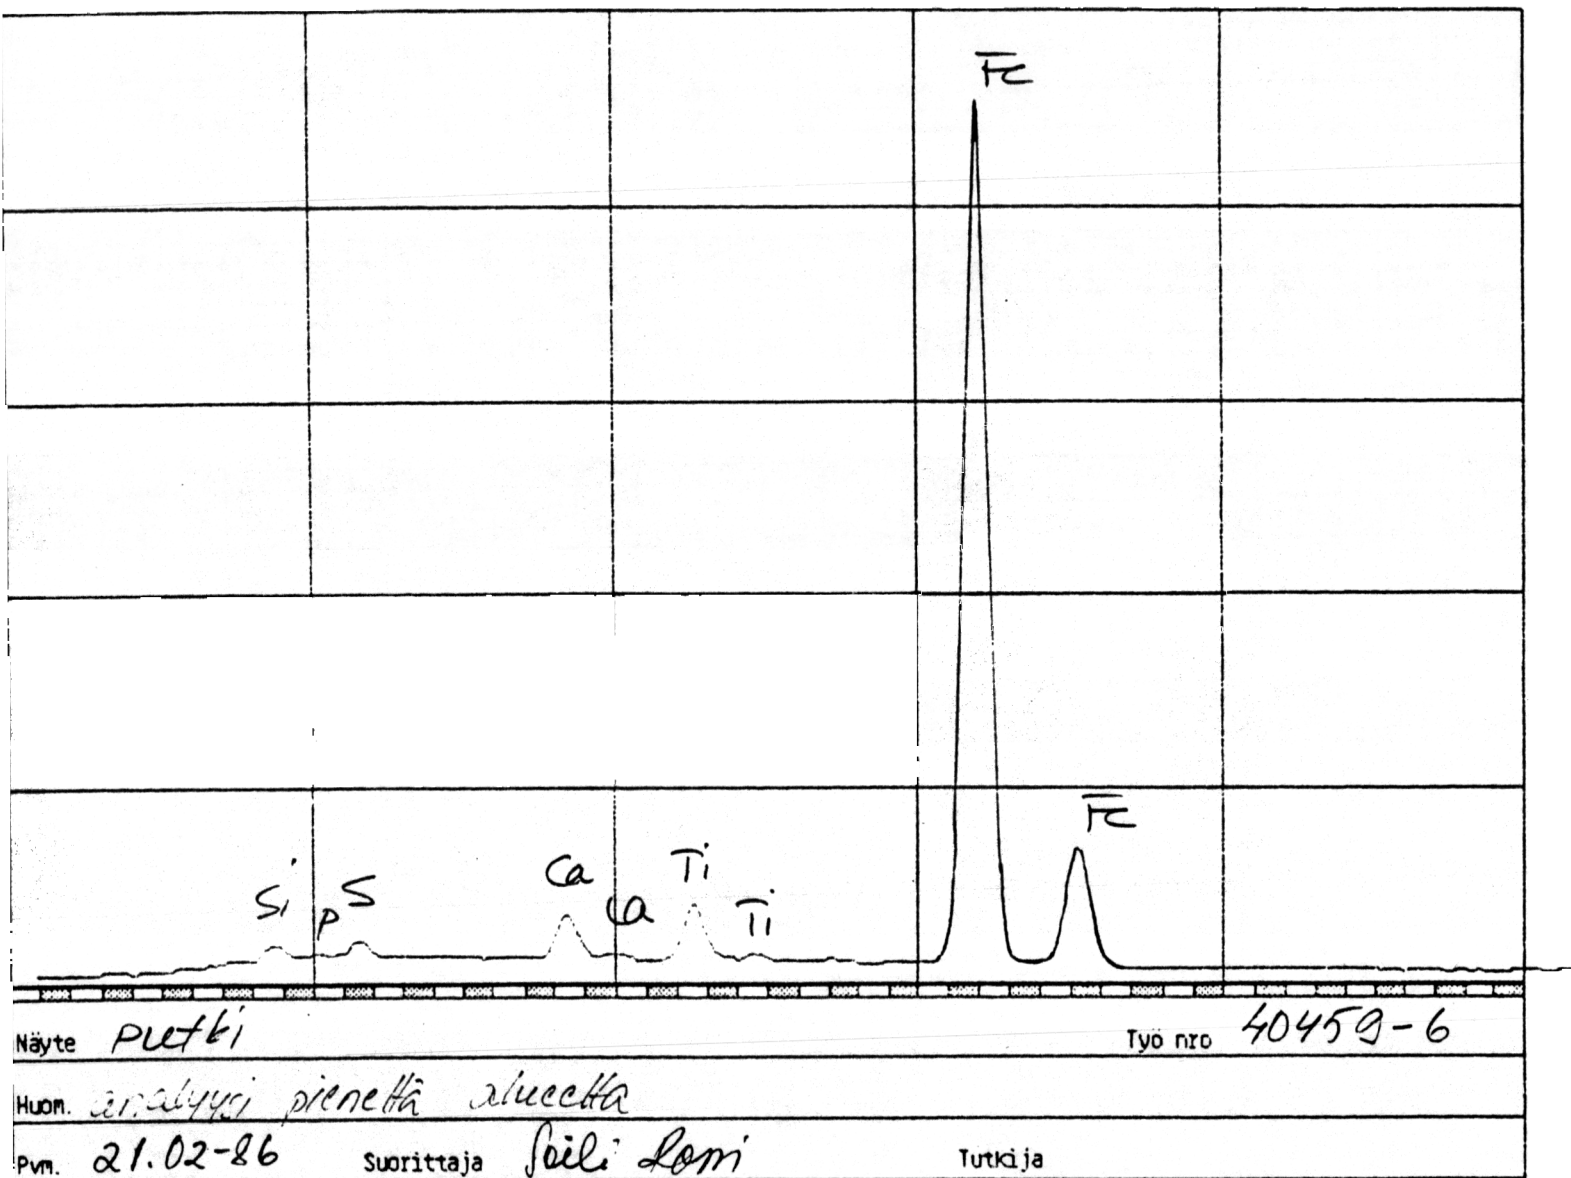
ENERGIADISPERSIIVINEN RÖNTGENSPEKTRI

Putken sisäpinnalla todettiin raudan (Fe) ohella hieman kalsiumia (Ca), piitä (Si) ja rikkiä (S). Sisäpinnalla todettu titaani (Ti) on todennäköisesti peräisin putken ulkopinnan kontrastimaalista. Energiadiispersiivinen röntgenspektri on liitteessä 3.
