Valtion Teknillinen Tutkimuslaitos  
Metallilaboratorio  
Metallimiehenkuja 6

Viite: Puhelinkeskustelu 12.6.1984 Grén/Kurola

Viikolla 23/84 olleen seisokin aikana tutkimme soodakattilan, valm. A Ahlström Oy Varkaus vuonna 1977, putkistoa seinämän vahvuusmittauksin ja ultra-äänimenetelmällä sekä jonkin verran röntgenkuvauksin.

Tilaaaja Oy Metsä-Botnia Ab, Kaskisten tehdas, Tuotanto-  
osasto, J. Kurola, 64260 Kaskinen  
Tilaus Kirje 13.6.1984, Jouko Kurola  
Käsittelijät Dipl.ins. Kalervo Leino, puh. (90) 456 5362  
Tekn. tri Hannu Hänninen, puh. (90) 456 5390  
Näytteet Tilaaajan toimittamat putkinäytteet seuraavasti:

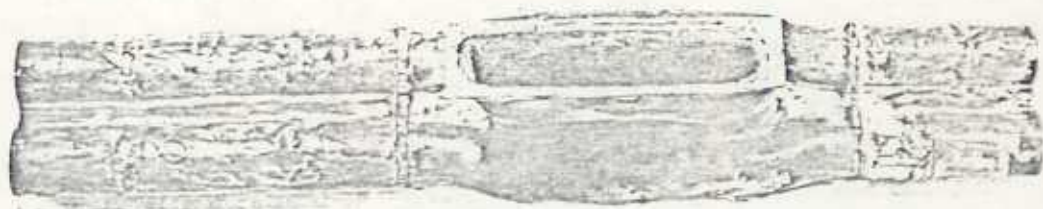
Näytteiden poikittaishitsit röntgenkuvattiin halkeamien löytämiseksi. Vain kahdesta hitsistä löytyi halkeamia: 1. näyte-erän A-hitsin ja 3. näytteen hitsin nro 6 tulipesän puoleisista osista.

Kuva 1. 3. näyte kuvattuna eristekerroksen puolelta. Näytteen poikittaiset hitsit on numeroitu 1 - 6. 1. näyte-erän pidempi näyte oli samanlainen, mutta sisälsi vain toisen ohitusputken.

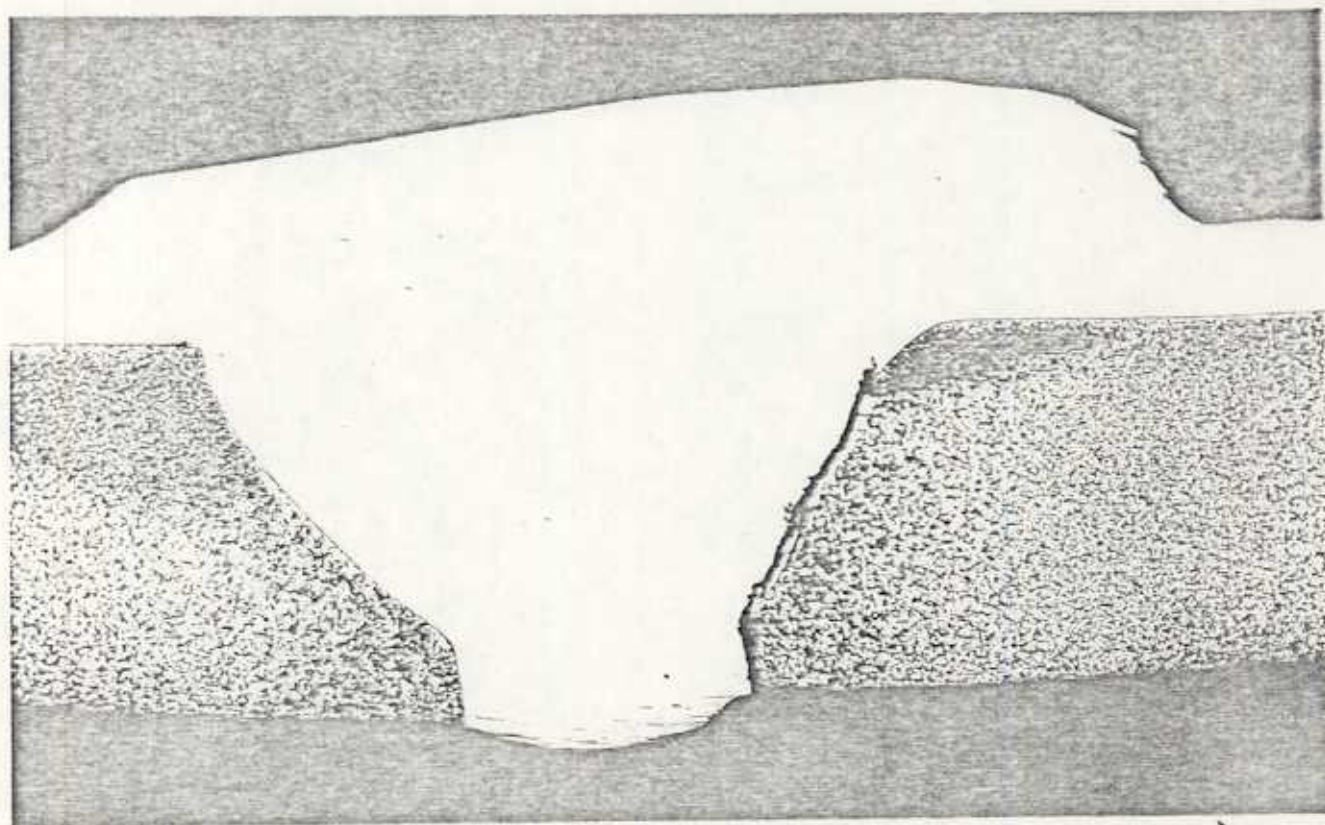
Hieet syövytettiin aluksi seostamattoman teräksen syövytykseen tarkoitettulla Nital-syövytteellä. Kävi ilmi, että kyseisellä syövytteellä halkeamia sisältävien liitosten hitsiainetta ei saaty syöpymään (kuva 2). Samanlainen hitsin rakenne oli myös 3. näytteen hitsien nro 3 ja 5 tulipesän puolelta otetuissa näytteissä (kuva 3). Sen sijaan 1. näyte-erän A-hitsin eristepuolelta ja Y-hitsin tulipesän puolelta otetuissa hieissä näkyi tavanomainen compound-hitsin rakenne, jossa seostamaton vyöhyke jatkuu hitsin yli (kuva 4).

Kovuusmittaustulokset vahvistavat hieiden makroskooppisen tarkastelun perusteella tehdyn arvion. Kokonaan ruostumattomalla tai yliseosteisella lisäaineella hitsattujen hitsien pohjapalon kovuus oli merkittävästi suurempi kuin niissä liitoksissa, joissa pohjapalko oli hitsattu perusainetta vastavalla lisäaineella. Mitatut kovuudet, ottaen huomioon liitoksessa olevien terästen suurin hiilipitoisuus 0,2 %, on mahdollista saavuttaa vain täysin tai lähes täysin martensiittisellä mikrorakenteella.

Kuva 2. Näytteen AEl poikkileikkaus Nitalilla syövytettynä, suurennus 8 x. Hitsi ja compound-putken pintakerros eivät syövy lainkaan. Murtuma kulkee sularajan lähellä, paikoitellen hieman hitsiaineen puolella.

Tutkitun tyyppiset vauriot voidaan korjata avaamalla hitsit perusaineeseen asti ja hitsaamalla pohja- ja täyttöpalot seostamattoman teräksen hitsaukseen tarkoitettulla lisääaineella ja vain pintapalko yliseostetulla, esimerkiksi 23 % Cr ja 12 % Ni sisältävällä lisääaineella. Tällöin hitsin juureen saadaan ferriittis-perliittinen mikrorakenne, jolla on hyvä muodonmuutoskyky ja joka ei ole altis jännityskorroosiolle ko. olosuhteissa.

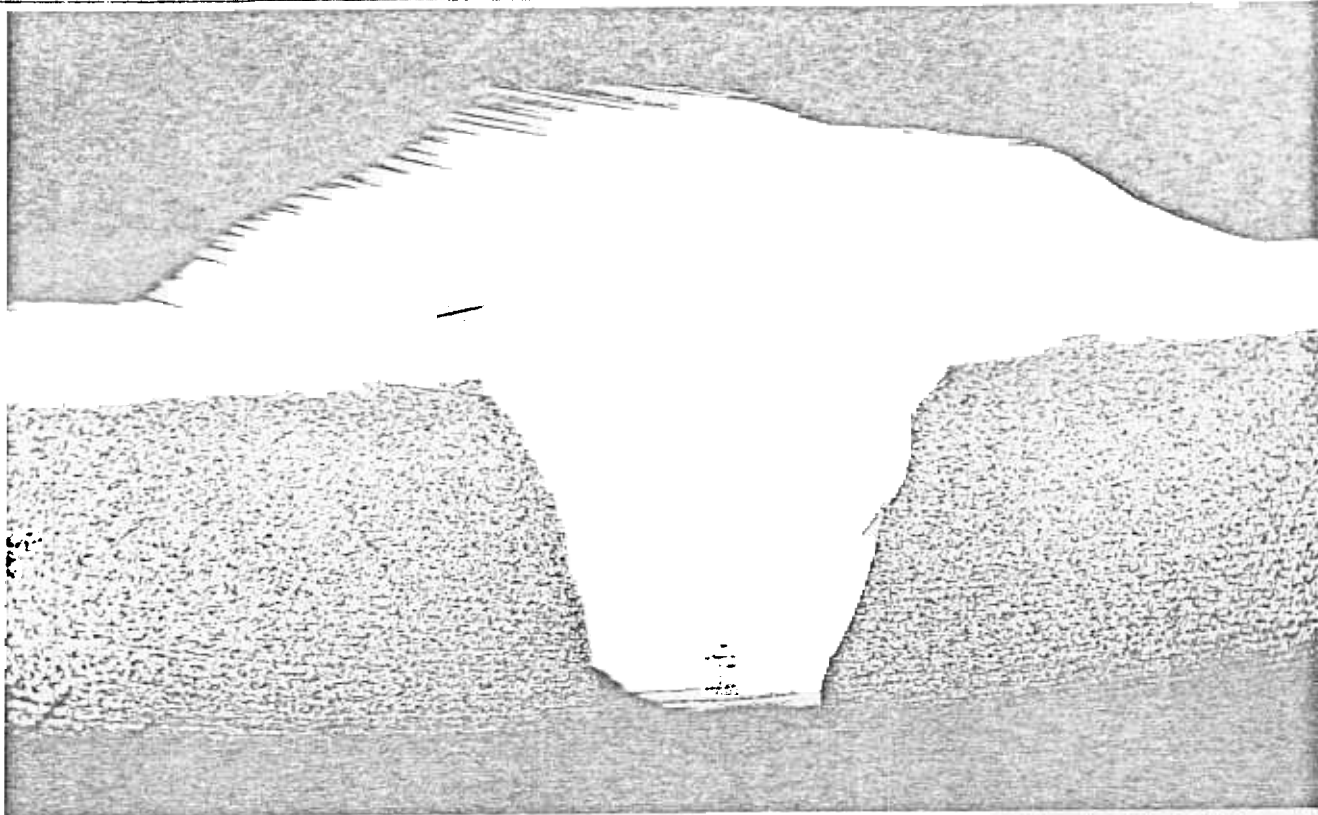
Kuva 3. Näytteen 5E poikkileikkaus Nitalilla syövytettynä, suurennus 8 x. Koko hitsi on hyvin syöpymistä kestävä

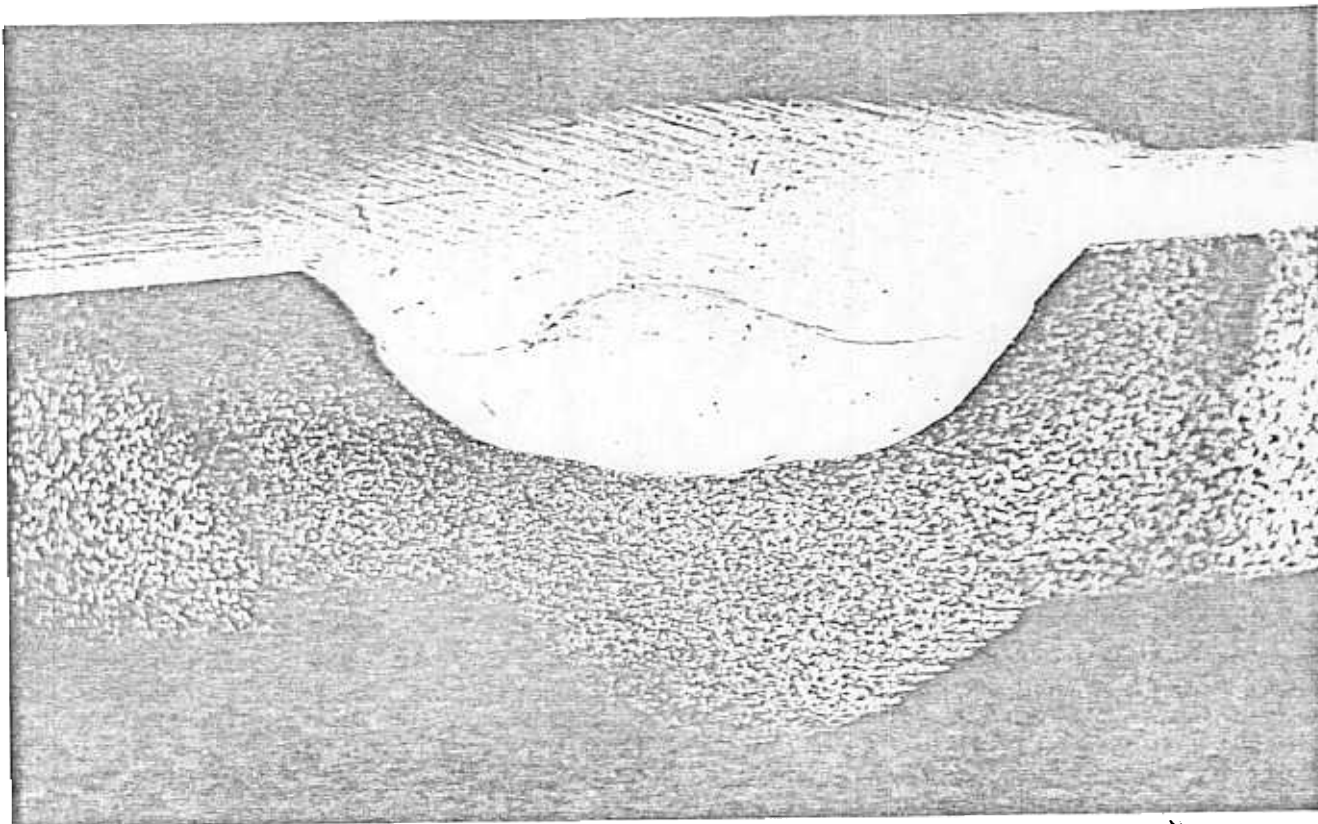
Kuva 4. Näytteen YEl poikkileikkaus Nitalilla syövytettynä, suurennus 8 x. Hitsin juuri syöpyy yhtä voimakkaasti kuin seostamaton perusaine.

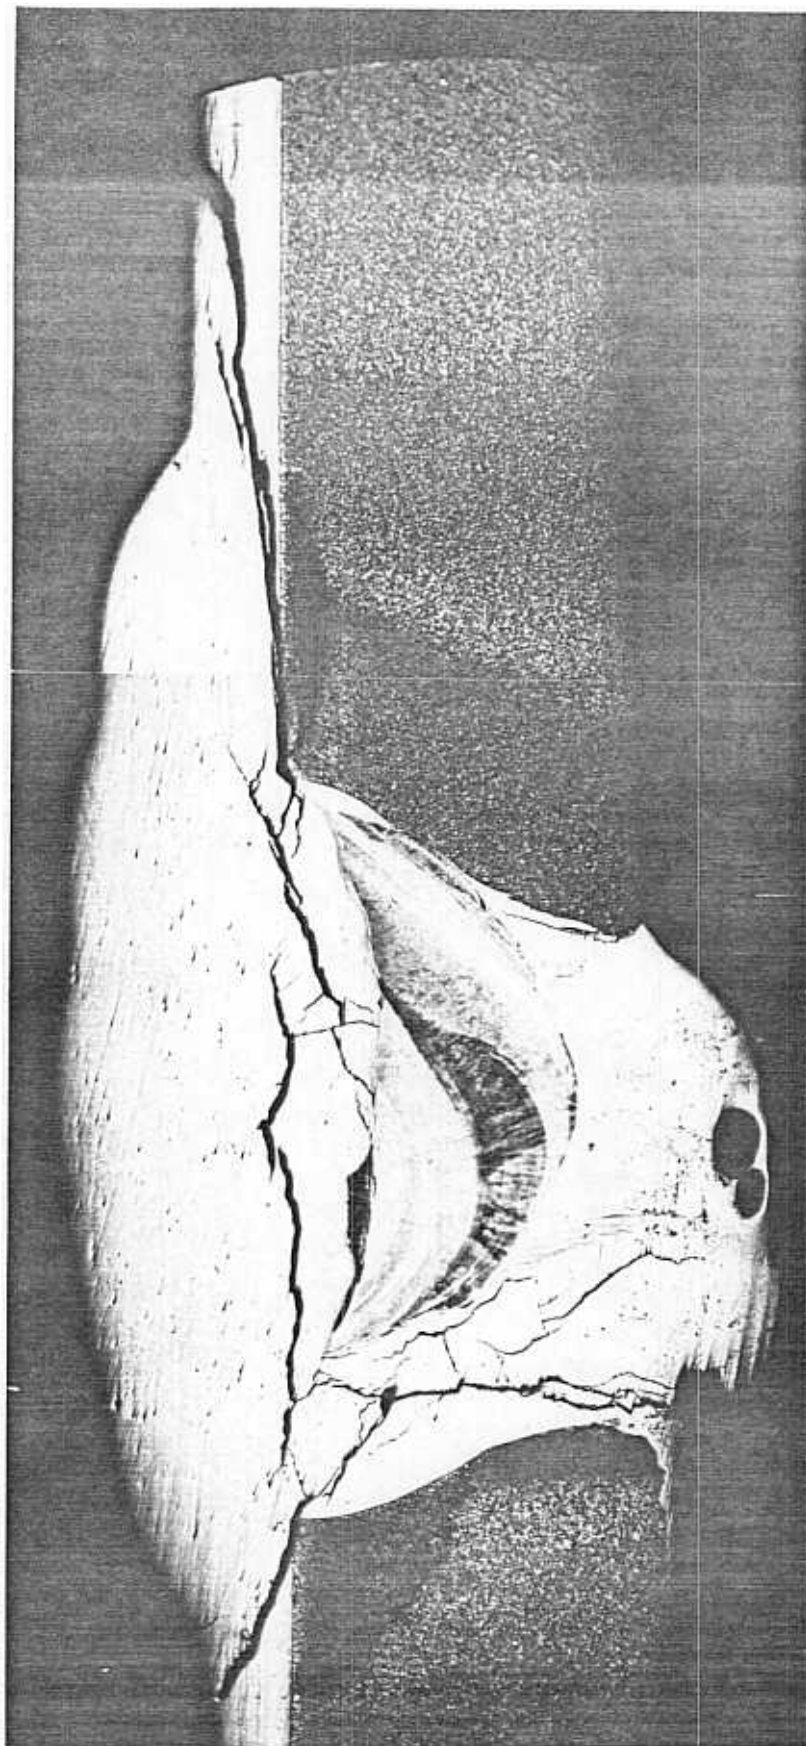
Edellä esitetyn perusteella voidaan näytteistä havaittujen vaurioiden perussyynä pitää virheellistä hitsausmenettelyä, jolla hitsin juureen on syntynyt hyvin kova ja hauras martensiittinen mikrorakenne, joka on herkkä myös jännityskorroosiolle puhtaassa käyttövedessäkin. Siihen tarvittava jännitystila liitoksiin muodostuu hitsien jäännösjän-

nityksistä ja termisistä jännityksistä. Liitoksesta 6 havaitut murtumat näyttävät tyypillisiltä jännityskorroosiomurtumilta (kuva 6). Liitoksesta A havaittu murtuma voi myös olla syntynyt väsymisen, virumisen tai hitsin riittämättömän muodonmuutuskyvyn tuloksena kattilan alasajossa. Esitetyllä laajuudella tehtyjen tutkimusten perusteella ei kyseisen murtuman syytä voida varmuudella todeta.

Hitsin pinnan suuntaisia halkeamia, lukuunottamatta kuvassa 6 näkyviä, ei näytteistä löydetty, joten sen tyyppisten vaurioiden syytä ei voitu selvittää. Tällä laajuudella tehtyjen tutkimusten perusteella ei liioin voida arvioida vaurioiden todennäköistä etenemisnopeutta.

Kuva 6. Näytteen 6E poikkileikkaus Nitalilla syövytettynä, suurennus 8 x. Koko hitsi on seostamatonta perusainetta heikemmin syöpynyt. Murtuma näyttää jännityskorroosion aiheuttamalta.
