## TULIPESÄN POHJAN VAURIOT

LAUSUNTO ENSO-GUTZEIT OY:N TAINIONKOSKEN TEHTAAN SOODAKATTILAN POHJAPUTKIEK KEVÄÄLLÄ 1983 HAVAITTUIEN VAURIOIDEN SYISTÄ

SOODAKATTILAN K-12334 KORJAUS 29.4...17.6.1983

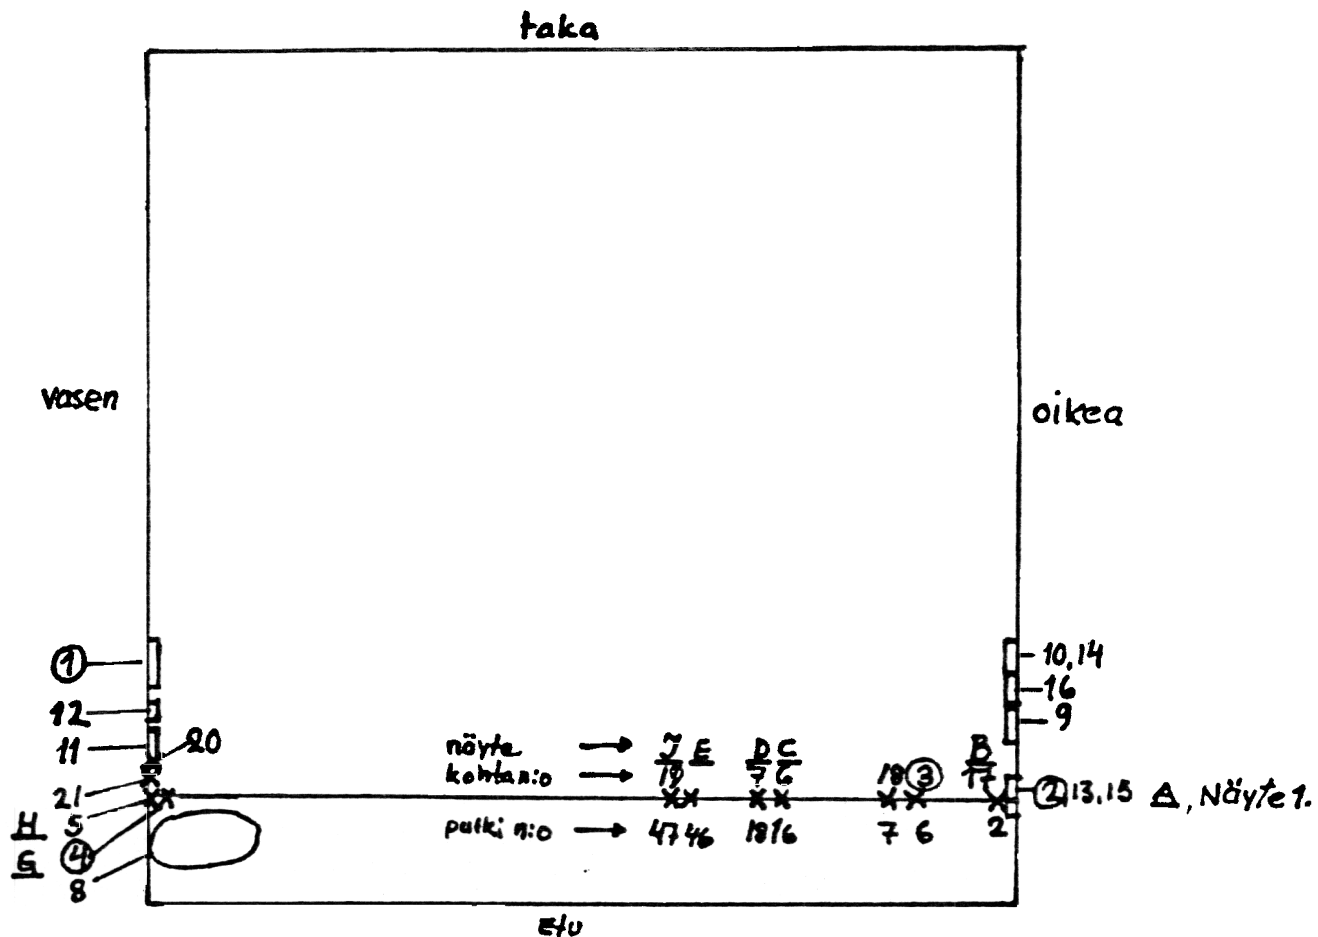
1. Hitsattu väliaikainen luukku, 1350mm. saumasta
2. Hitsattu väliaikainen luukku
3. 6. putki oikealta, hiottu auki, täytetty

4. 2. putki vasemm. 8-10mm hiush. hiottu auki, täytetty
5. 1. putki vasemm. hiushalk. hiottu auki, täytetty
6. 16. putki oikealta, hiushalk. hiottu ja täytetty
7. 18. putki oikealta, hiushalkeama, hiottu auki, täytetty
8. hiushalkeamia 7:ssä putkessa
9. 25x140mm:n luukku, 500mm., saumasta
10. 27x170"- "- 1230" saumasta
11. 20x 90"- "- 610" "
12. 25x 60"- "- 930" "

13. hiushalkeamia, hiottu, täytetty
14. luukussa 10. hiushalk. hiottu ja täytetty

15. luukussa useita halkeamia
16. halkeamia 180mm:n matkalla
17. 2. putki lähes poikki saumasta
18. 7. putki, saumassa halkeama
19. 47. putki -" -"
20. 133. putki, 500mm: saumasta 1 halkeama
21. 133. putki, 270mm saumasta 2 halkeamaa.
