## VAURIOTUTKIMUS

Oy Kaukas Ab:n Lappeenrannan tehtaiden ylävoimalaitoksella sattui 20.7.1980 soodakattila 1:n sähkösuodattimissa räjähdys, joka vaurioitti pahoin sähkösuodattimia, sen perässä olevaa savukaasupesuria sekä savukaasukanavistoa.

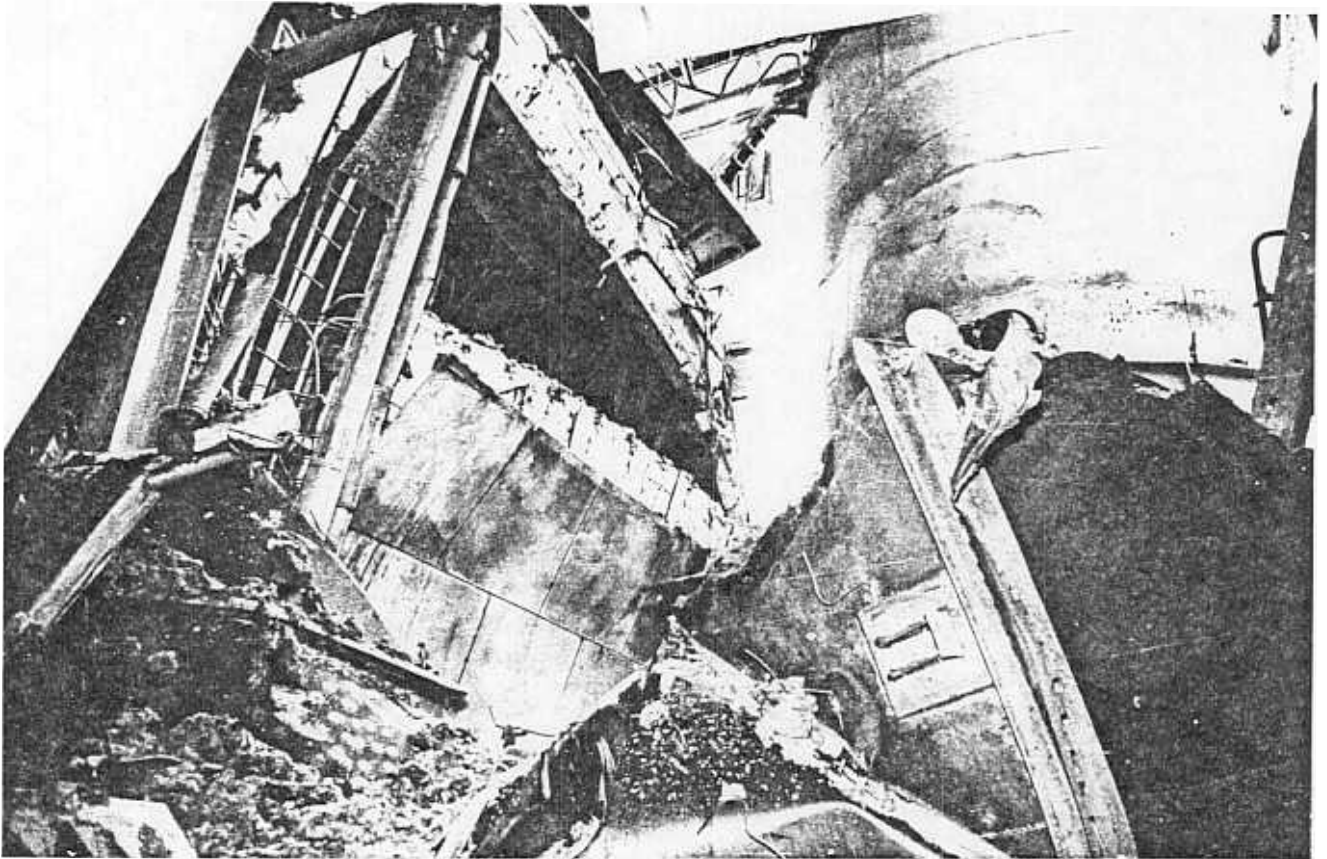
KUVA 1

vasemman suodattimen vasen sivuseinä ja etuseinä murtuivat (kuvat 1 ja 2, liite 1)

VASEMMAN SÄHKÖSUODATTIMEN TAKASEINÄ

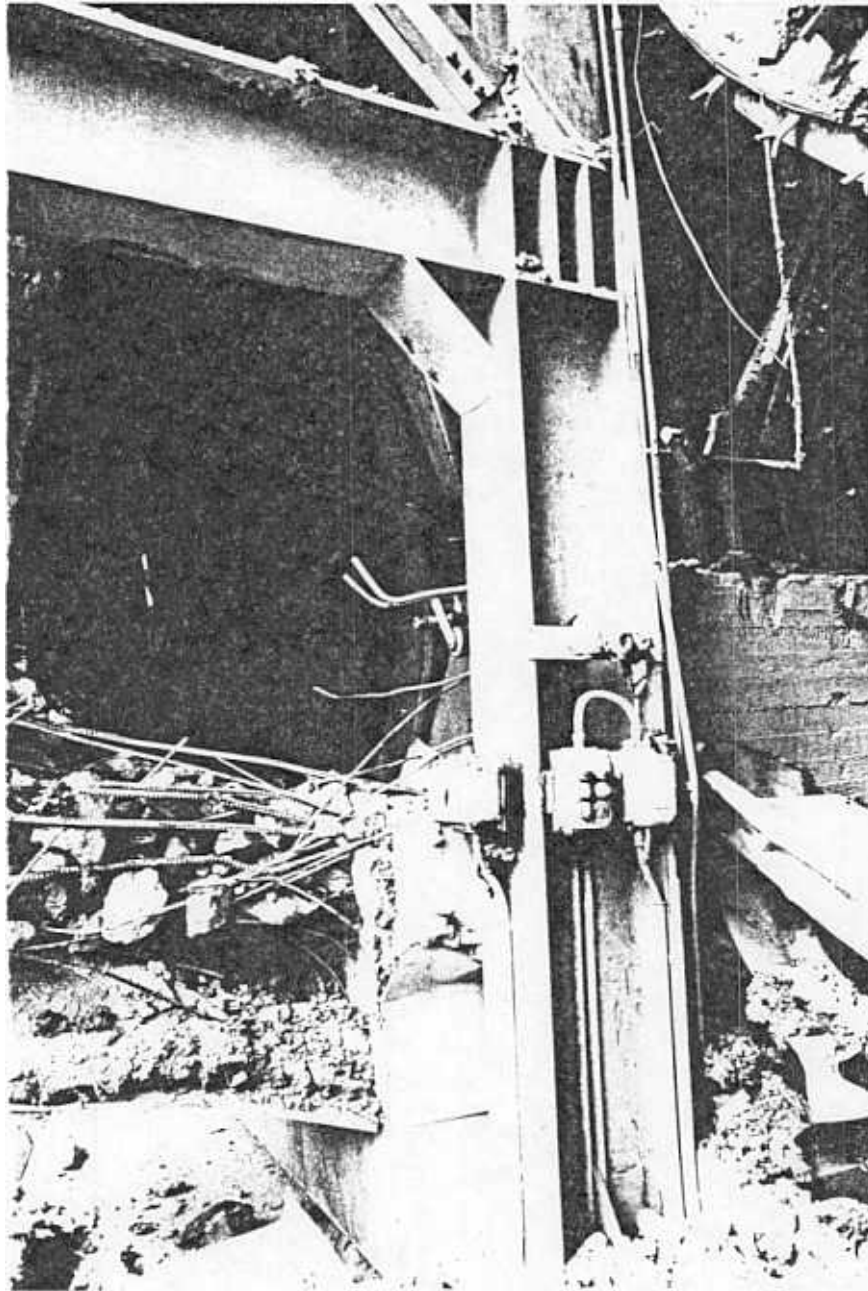
KUVA 2

VASEMMAN SÄHKÖSUODATTIMEN ETUSEINÄN VASEN ALANURKKA

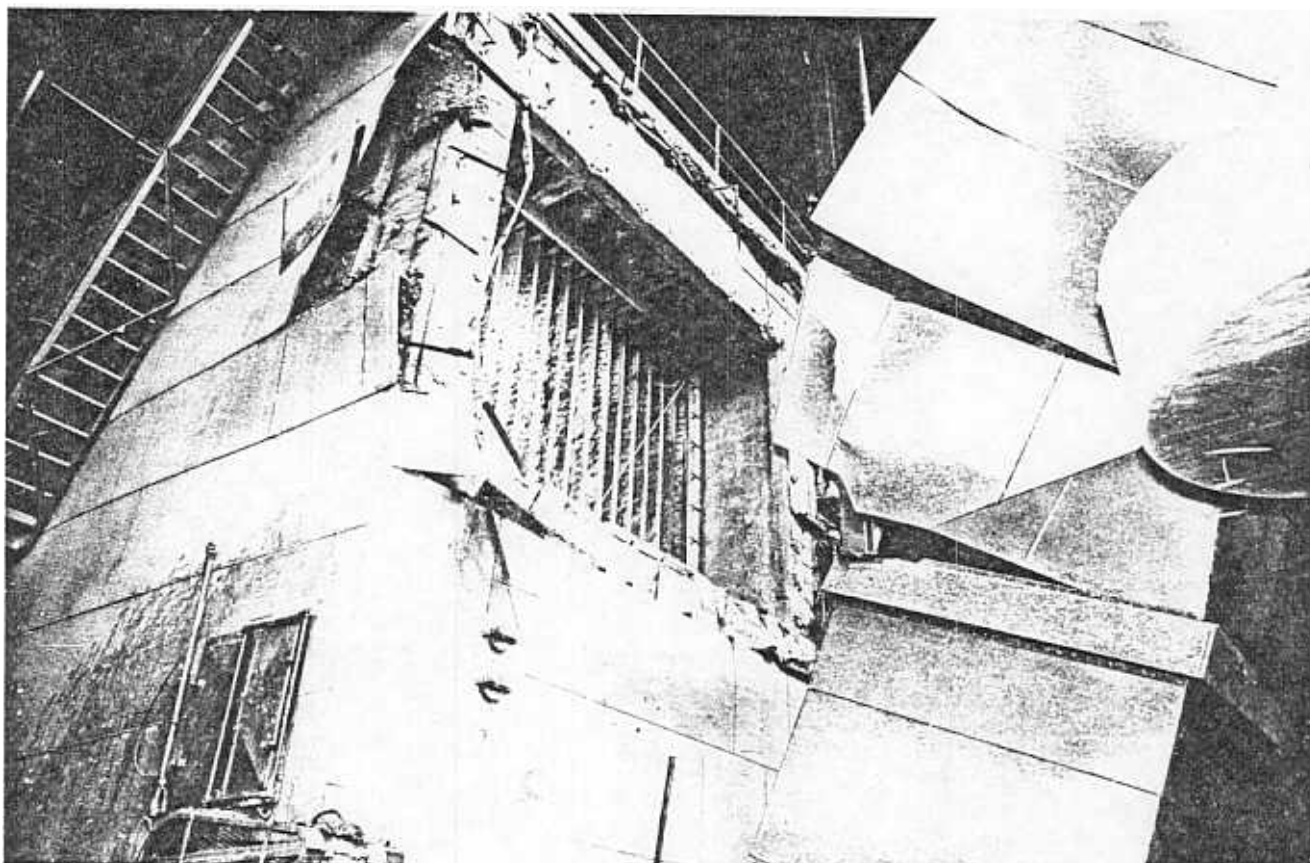
KIIV

oikean suodattimen takaseinämässä olevat savukanavan tartuntaraudat murtuivat (kuva 3, liite 1). Suodattimen oikea sivuseinä on halkeillut ja pullistunut ulospäin. Etuseinän vauriot ovat pienempiä kuin vasemmassa suodattimessa molempien suodattimien katto vaurioitui, vasemman enemmän (kuva 4, liite 1)

TKEAN ÄHK JU TTTME AKA IÄ

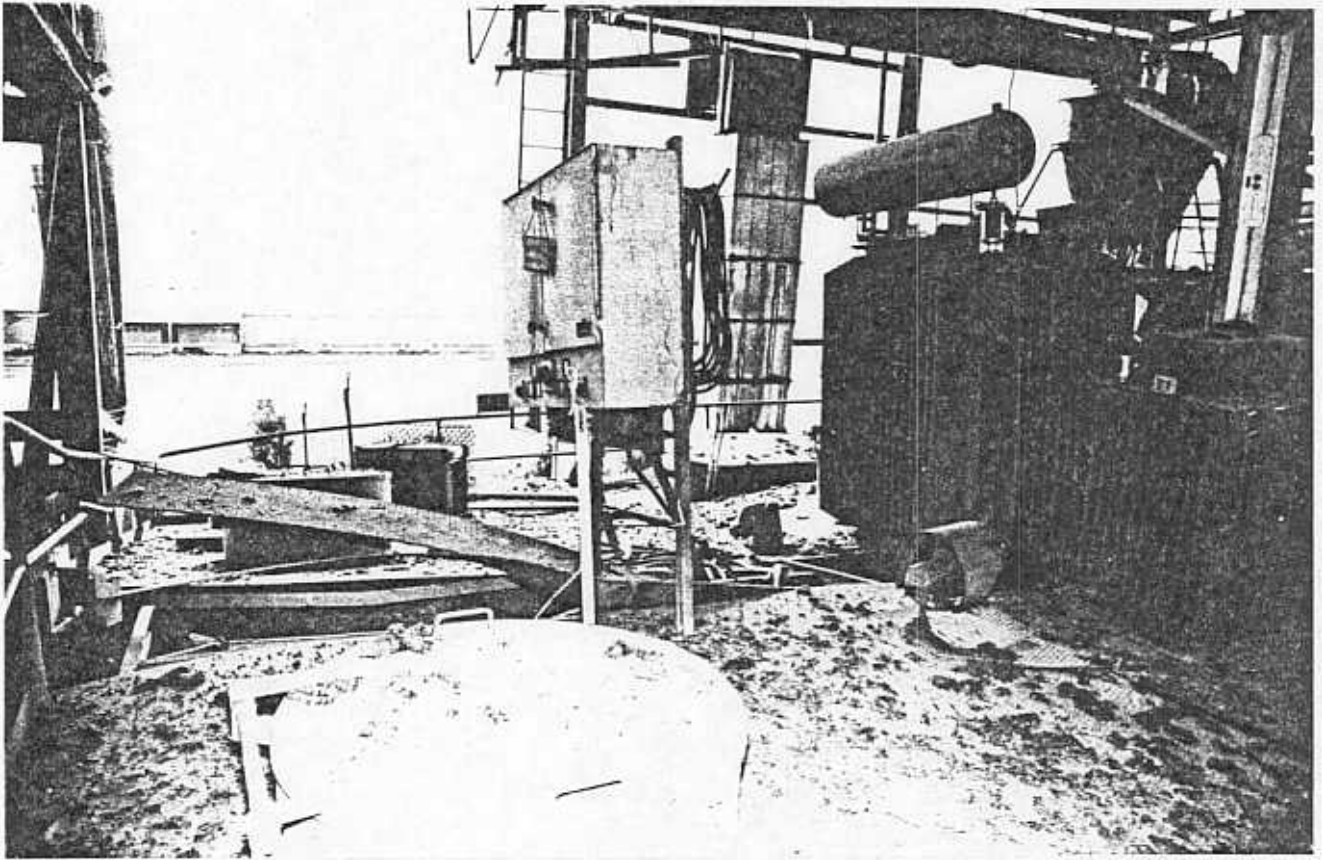
KUVA 4

SÄHKÖSUODATTIMEN KATOT. EDESSÄ OIKEA JA TAUSTALLA VASEN  
SUODATIN.

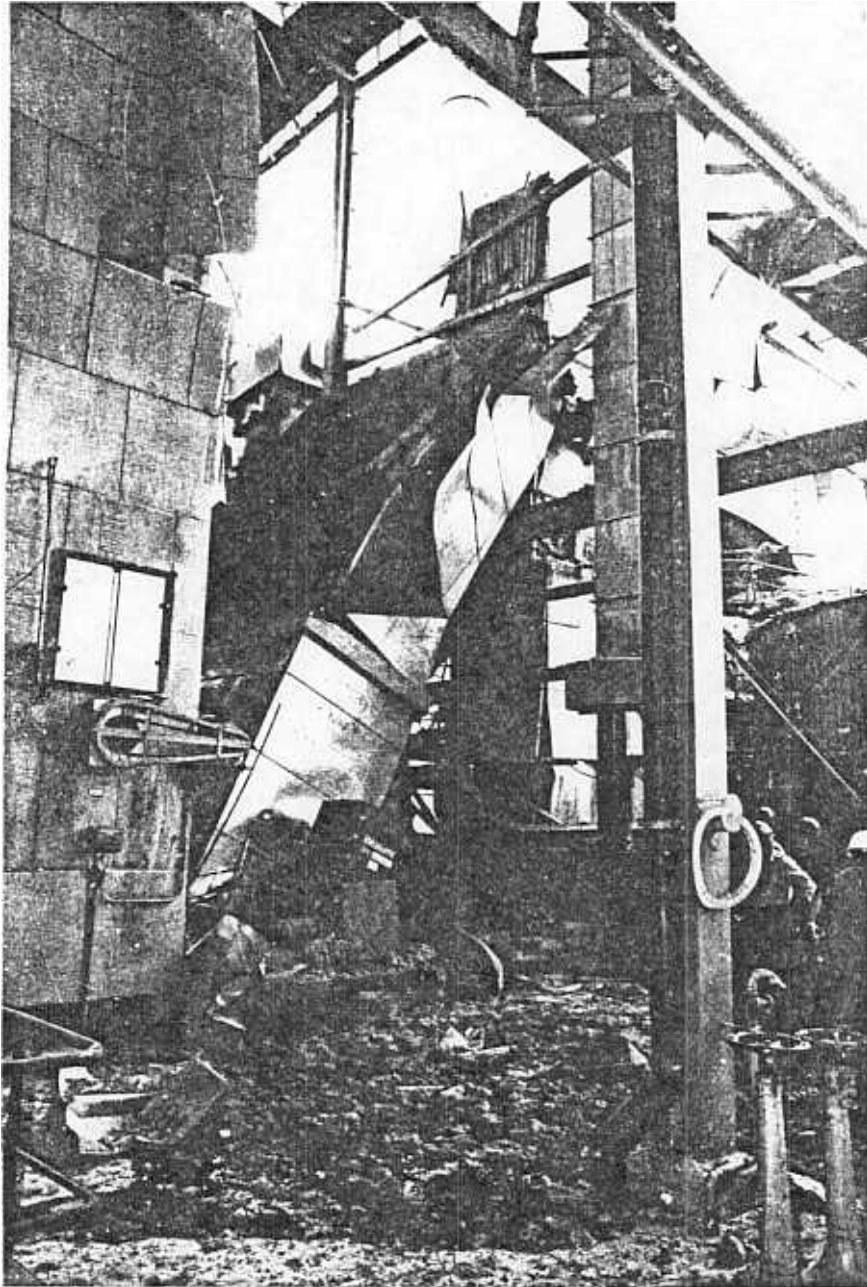
KUVA 5

savukaasukanavat vaurioituivat useasta kohdin (kuva 5, liite 1)

SAVUKAASUKANAVA VÄLILLÄ OIKEA SÄHKÖSUODATIN - PUHALLIN

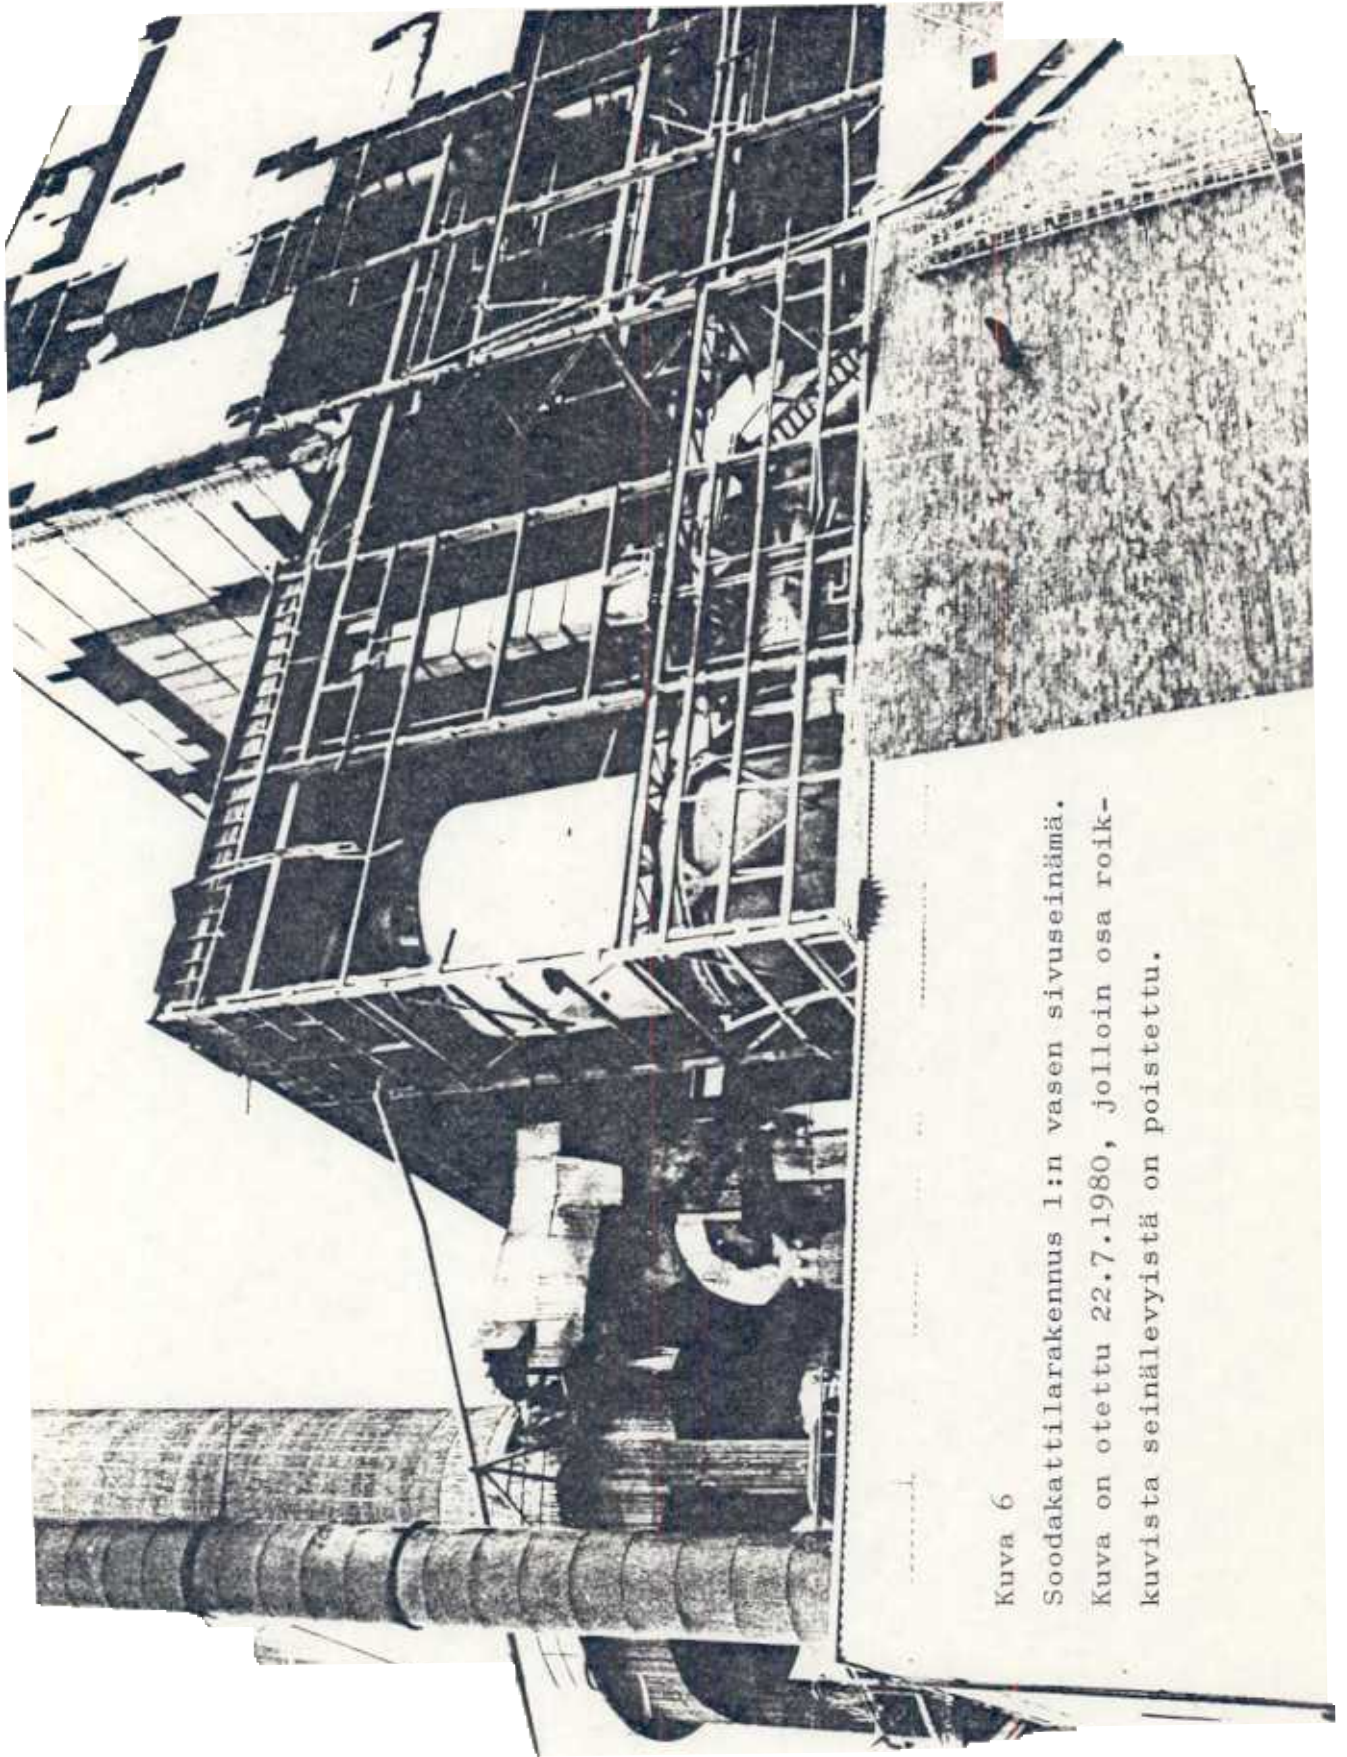
Kuva 6

Paineaallon vaikutuksesta kärsivät sekä soodakattilarakennus 1 että soodakattilarakennus 2 vaurioita ulkoseinien levytyksen ja kannatinrakenteiden osalta (kuva 6, liite 1)

Soodakattilarakennus 1:n vasen sivuseinämä.

Kuva on otettu 22.7.1980, jolloin osa roikkuvista seinälevyistä on poistettu.
