# Teollisuuden lämpöteknillinen kerho

Selostus Kaukaan syöpymästä

SELOSTUS Oy KAUKAS Ab:n SMV-SOODAKATTILASSA  
KESÄSEISOKISSA 1977 HAVAITUSTA SYÖPYMÄSTÄ

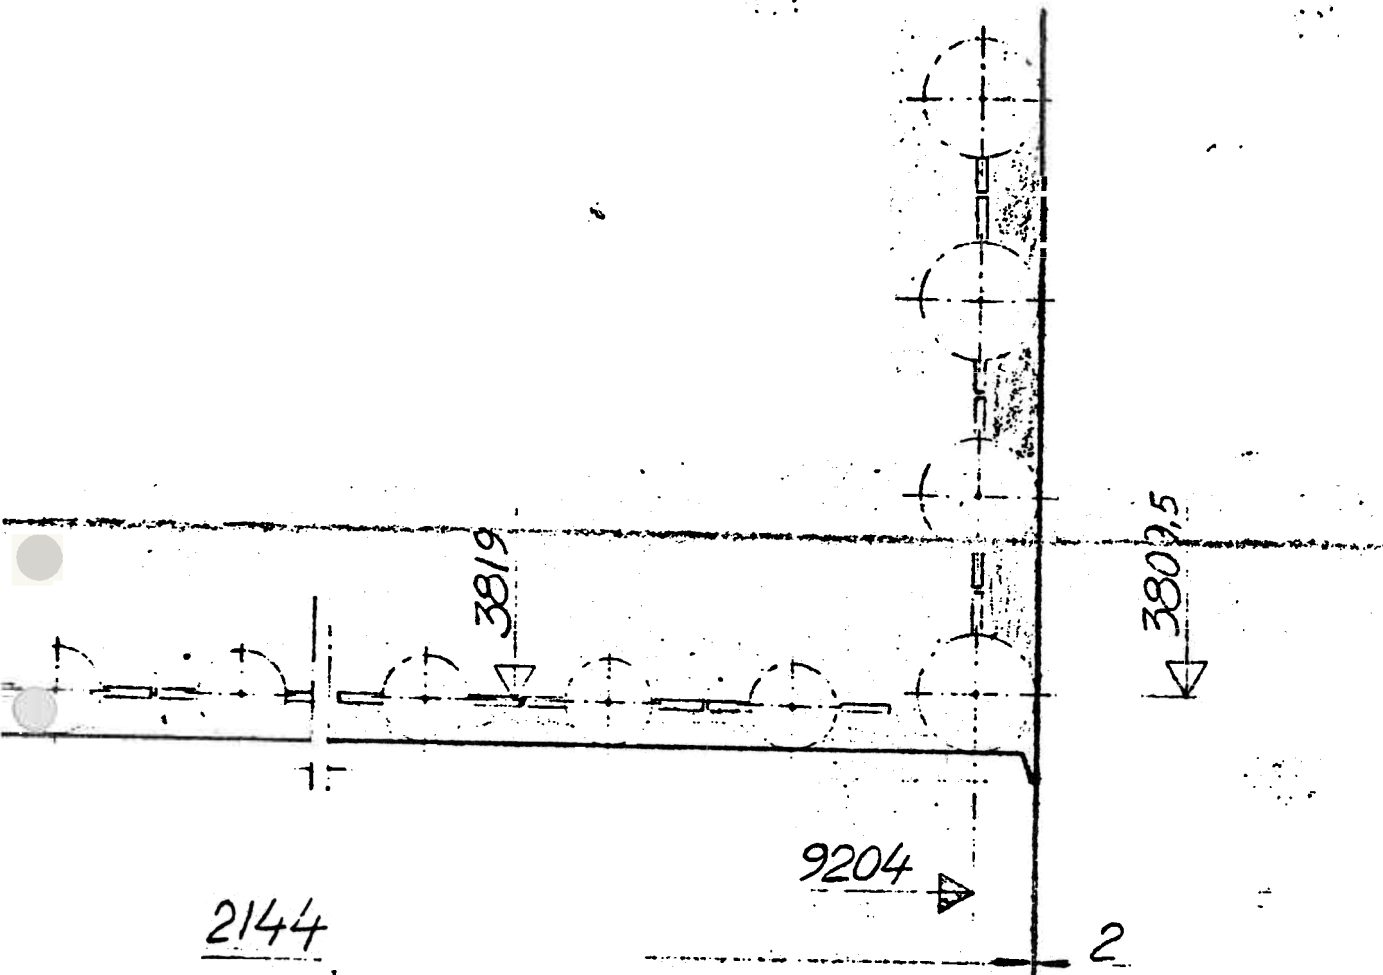
Tulipesän seinät ovat tangenttiputkiseiniä  
Pesä on alaosaltaan tiiviiksi hitsattu, yläosan  
tiivistää lanka ja tuubien takana oleva levy, jonka  
päällä on lämpöeristys.  
Lieriöiden välillä sivuseinä ja takaseinä on koottu  
eväputkista, (palaevä) joiden takana on eristysmassa.  
Putkien ja massan takana on levy ja levyn päällä  
lämpöeristys.

Lieriöiden väliseltä osalta sivu- ja takaseinäputket uusittiin ja samalla palaevä-rakenne korvattiin tiiviillä eväputkiseinällä.
