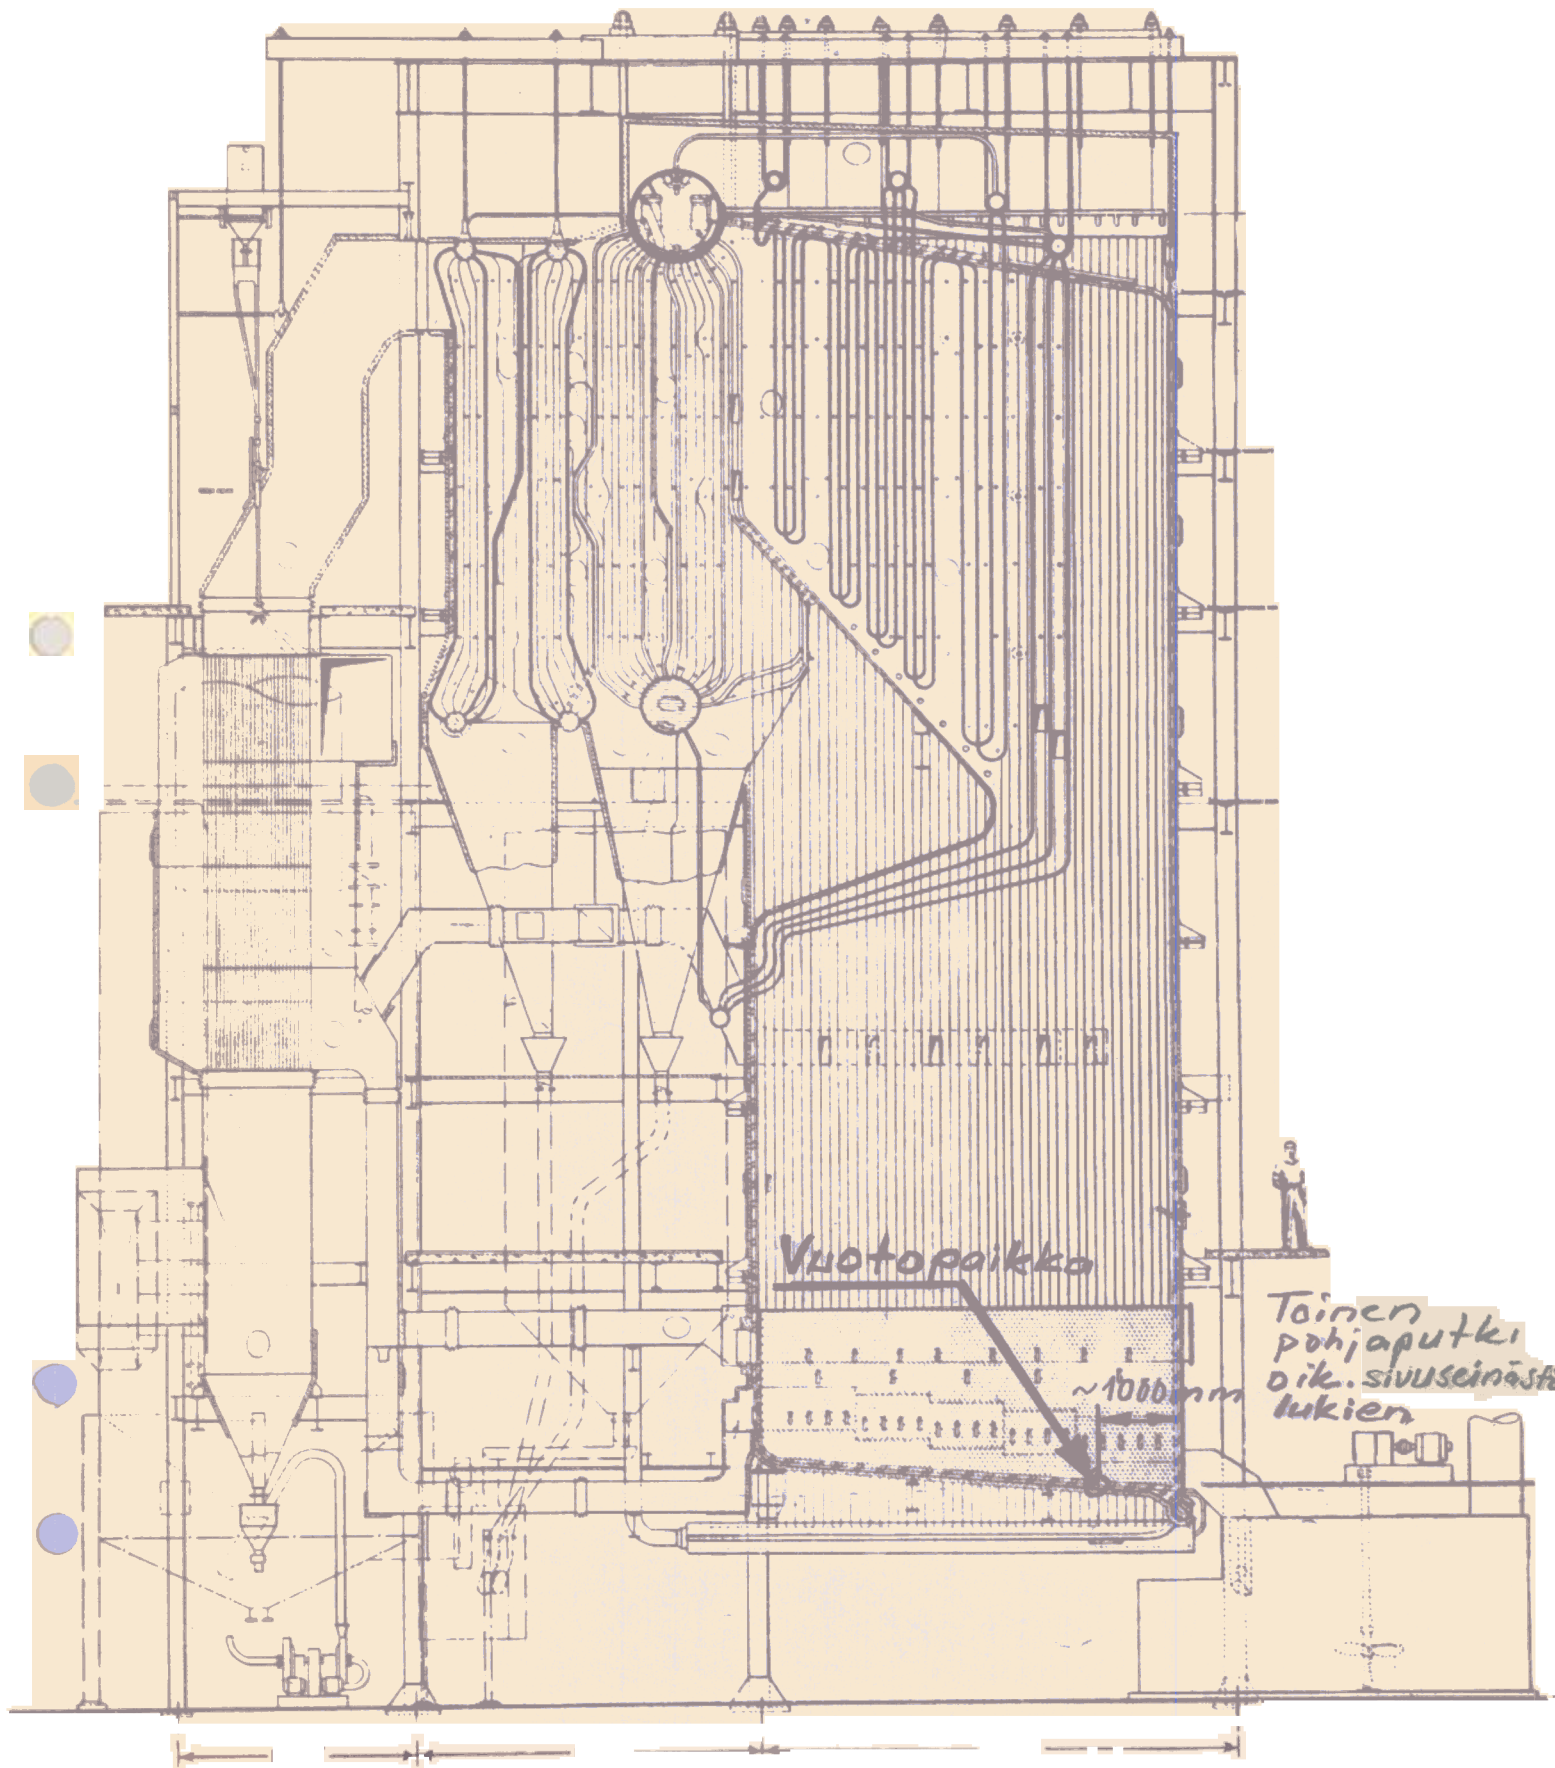
Vuotopaikka

Seuraavana päivänä saatiin putki poistettua. Halkaistussa putkessa todettiin olevan tapitetun osan puolella useita putken poikkisuunnassa olevia säröjä, joista yksi oli läpi seinämän.

Pohjaputkia röntgenkuvattiin tulipesän sivuseinien puhtaana olevilta alueilta. Kuvausten perusteella todettiin halkeilua esiintyvän vain samassa putkessa kummankin sivuseinän puolella eli toisessa pohjaputkessa sivuseinästä lukien. Oikean reunan putkea jouduttiin röntgenkuvausten perusteella vaihtamaan noin 1,5 metriä ja vasemmalle puolelle noin 3,0 metriä. Näillä pätkillä saatiin poistettua kaikki pienemmätkin hiushalkeamat ko. putkissa. Viereisissä ja muissa kuvatuissa pohjaputkissa ei halkeamia esiintynyt.

Nyt vuotaneessa putkessa on ollut samassa paikassa vuoto 1971, jolloin on vaihdettu kuusi pohjaputkea ( $s = 6,3$  mm) molemmille sivuille. Silloin on vuodon syynä pidetty liian vahvaa putken seinämää ( $s = 9,0$  mm), putken keskimääräistä korkeampaa lämpötilaa ja näistä johtuvia vetojännityksiä sekä kupari-korroosiota säröissä.

Vaikka putket silloin vaihdettiin normaaliseinämän vahvuiseksi, niin säröt syntyivät uudestaan noin 15 vuoden käytön jälkeen.

Edellä mainituiden syiden lisäksi on hyvin todennäköistä, että ko. putkissa on huomattavasti heikompi vesikierto kuin muissa pohjaputkissa.

Toinen  
pohjaputki  
oik. sivuseinästä  
lukien

~1000 mm

Koska vuotopaikka oli tapitetun putken suoralla osuudella (ei ulkopuolista syöpymää eikä hitsaussaumaa) päätettiin vaihtaa pätkä putkea vuotokohdasta sekä suorittaa tarkastukset tarpeellisessa laajuudessa pohjaputkiston osalta.
