**POLARTEST Oy**

| Tarkastuskohde, piirustus no Inspected unit, No. of drawing<br>VOIMALAITOS<br>EKONON ALAHA | | | |

| Tarkastuskohde, piirustus no Inspected unit, No. of drawing<br><b>CE-KATILA, KYLMÄTULISTIN</b> | | <b>1 LINGA OIKEALTA NELJÄS <del>PUTKI</del> PUTKI</b> | |

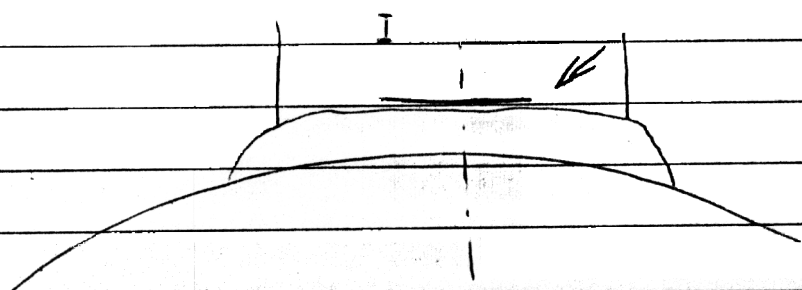
| Havainnot Observations<br>HALKEAMA HITSIN VIERESSÄ . PITUUS n 20 mm | | | |
| EI RAPORTOITAVIA INDIKAATIOITA | | | |

| HILBAUKSEN JÄLKEEN : | | | |

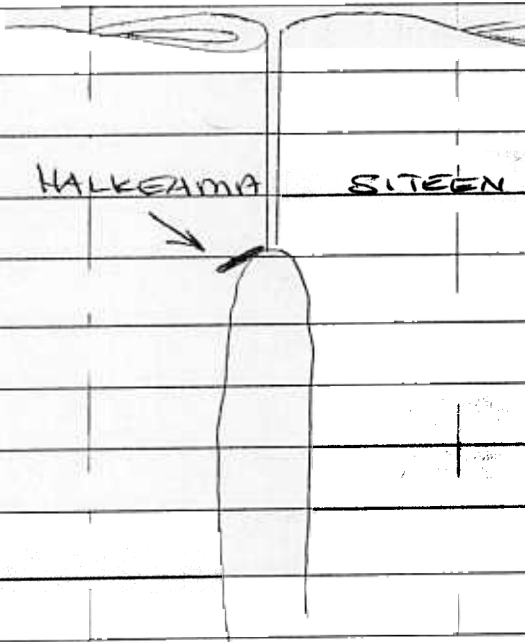
| <b>HITSAUKSEN JÄLKEEN:</b><br><b>EI RAPORTOITAVIA INDIKAATIOITA</b> | | | |
