CE-4 KATTILAN TULISTINVAURIO 1.8.1974

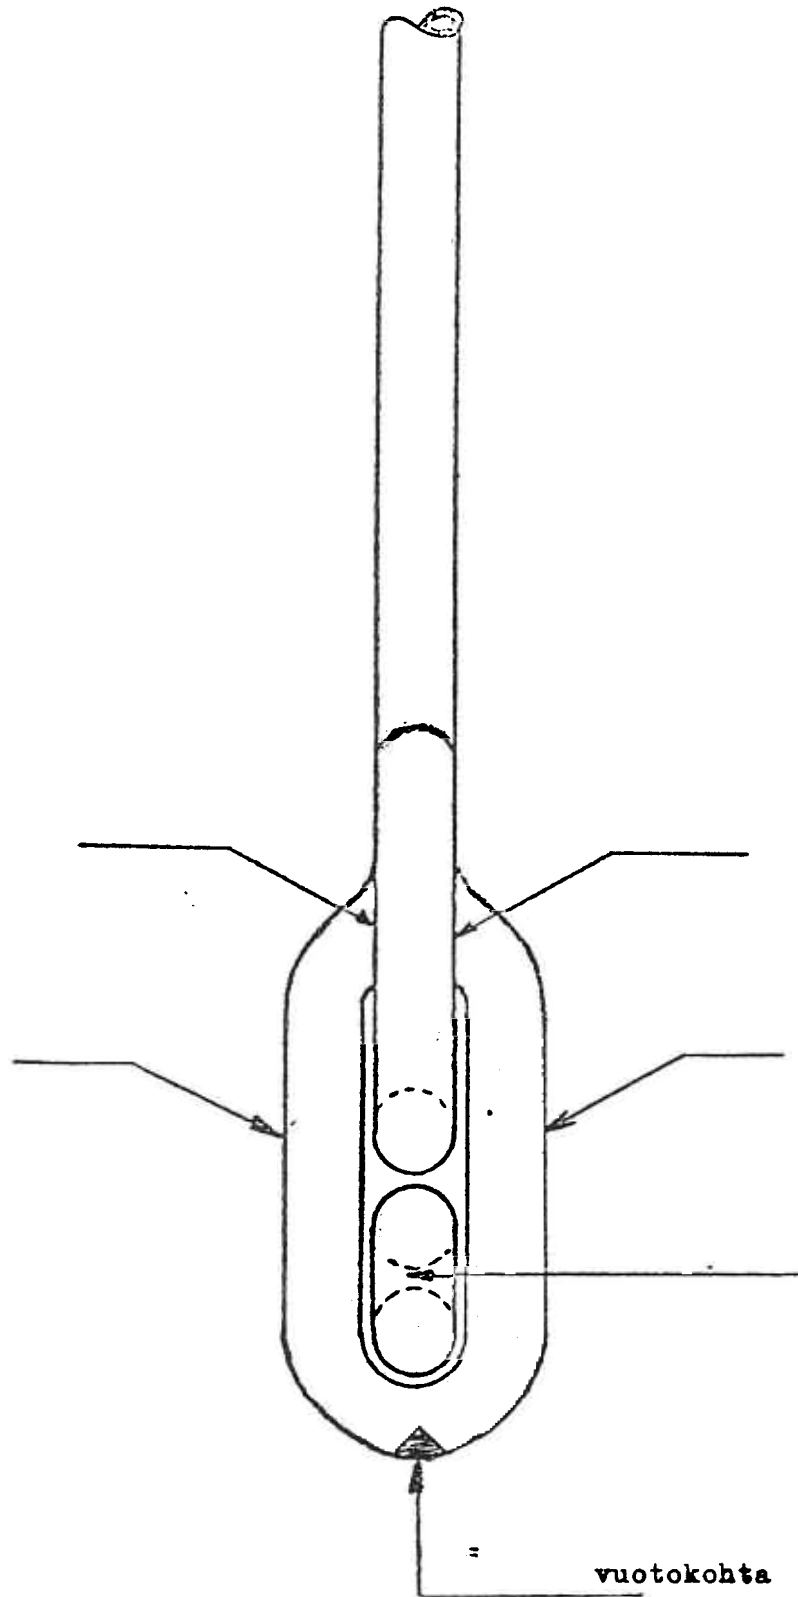
1 kpl piirustuksia jälkitulistajan alapäästä

Vuodon syynä oli puhkipalanut tulistinlenkki, kts. liite. Nämä lenkit on uusittu v. 1971 pohjanvaihdon yhteydessä ja mitattu viimeksi toukokuussa 1974, jolloin ainevahvuus on ollut täysin normaali. On ilmeistä, että mittaus on suoritettu virheellisesti, ts. mittauspiste ei ole ollut lenkin pohjasta, vaan sen sivusta. Höyryn tulistuslämmön piirturipapereissa ei ole havaittavissa mitään normaalista poikkeavia, korkeampia lämpötiloja.

Puhjennut lenkki oli kattilan oikealla sivulla (toinen oikealta), jossa rakenteesta johtuvan tulistuksen toispuolisuuden vuoksi lämpötilat aina ovat hiukan korkeammat. Lenkit ovat aineesta 13 Cr Mo 44, s = 5,7 mm. Viereisten lenkkien tarkistusmittauksissa havaittiin kaikkien mitattujen lenkkien ohentuneen niin, että ne olivat seinämältään vain n. 3 mm. Yhdessä mitatussa lenkissä ainevahvuus oli enää n. 2 mm.

Korjaustyön suorittivat tehtaas omat korjausmiehet. Lenkeistä uusittiin puhjenneen lisäksi myös heikoin lenkki, eli yhteensä kaksi lenkkiä. Muihin ohentuneisiin lisättiin ainevahvuutta päällehitsauksella, jota työtä kuitenkin häittäsi putkiin lauhtuva höyry.

Tulistimen kaikki lenkit on uusittava lähimmässä seisokissa, eli jouluna 1974. Samalla on muutettava aine paremmaksi ja seinämä vahvemmaksi. Nykyiselle aineelle 13 Cr Mo 44 sallittu max. käyttölämpötila on 500 °C. Uudet lenkit tehdään aineesta 10 Cr Mo 910, s = 7,0 mm, jolle korkein sallittu käyttölämpötila on 525 °C.
