B&W-SOODAKATTILAN TULISTINVAURIO 15.12.1973

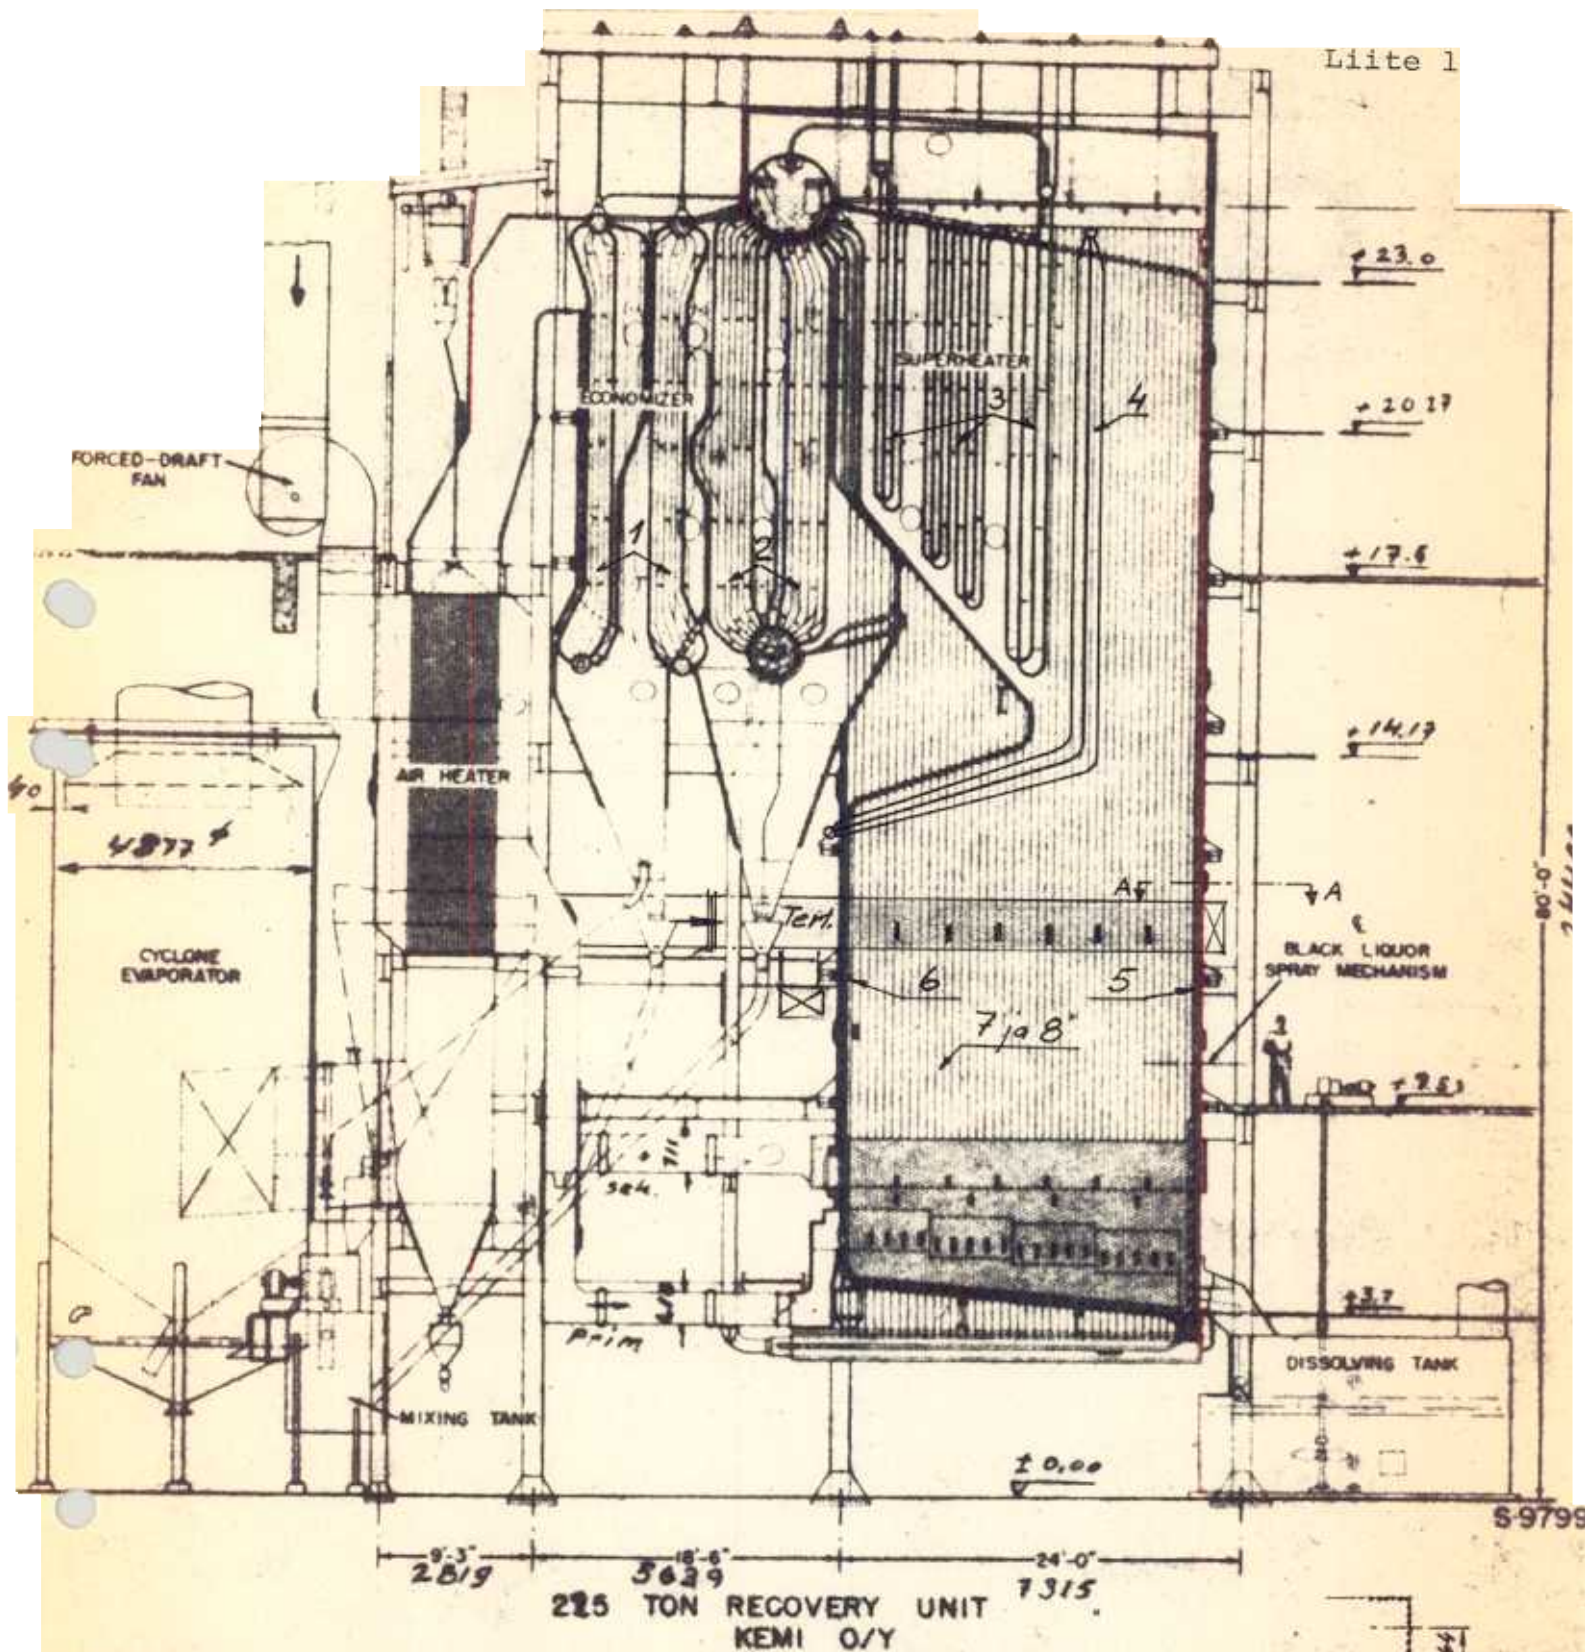
*Tuubien materiaali ja numerointi*

Kattila on B&W:n 1954 valmistama Tomlinson-tyyppinen soodakattila (kuva 1), jolla nykyään poltetaan n. 360 t ka/vrk. Kattilan teho on 40 MW, paine 65 bar ja tulistus 698 °K. Öljyä ei käytetä.

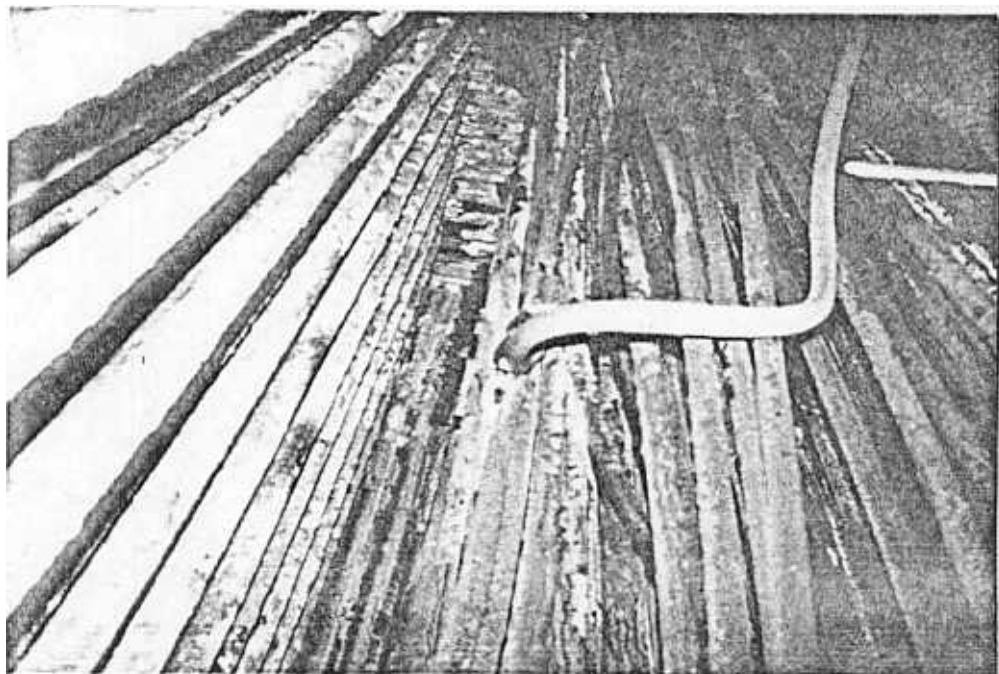
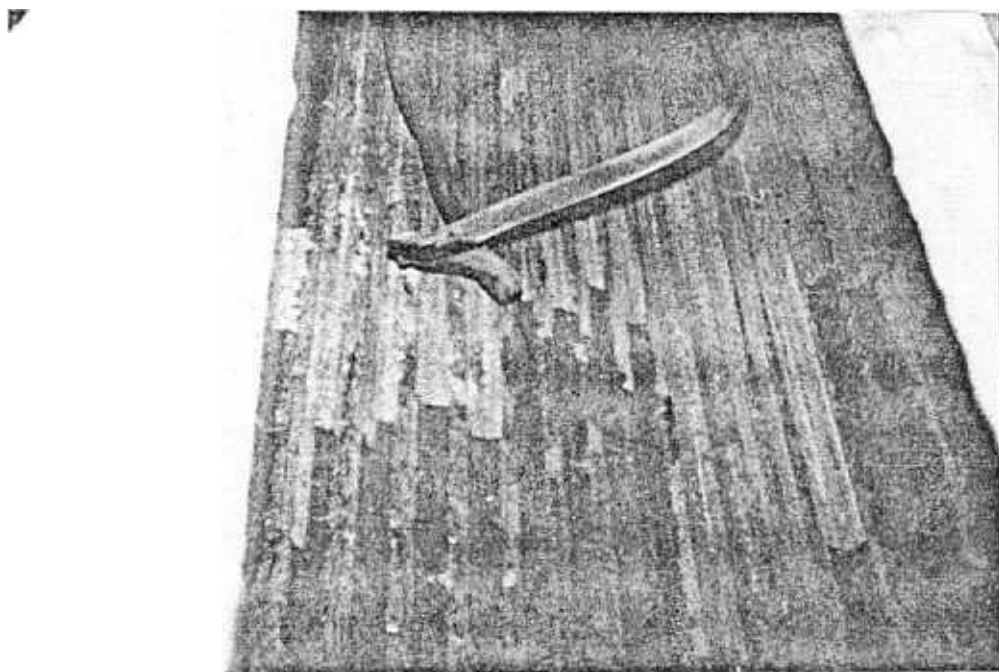
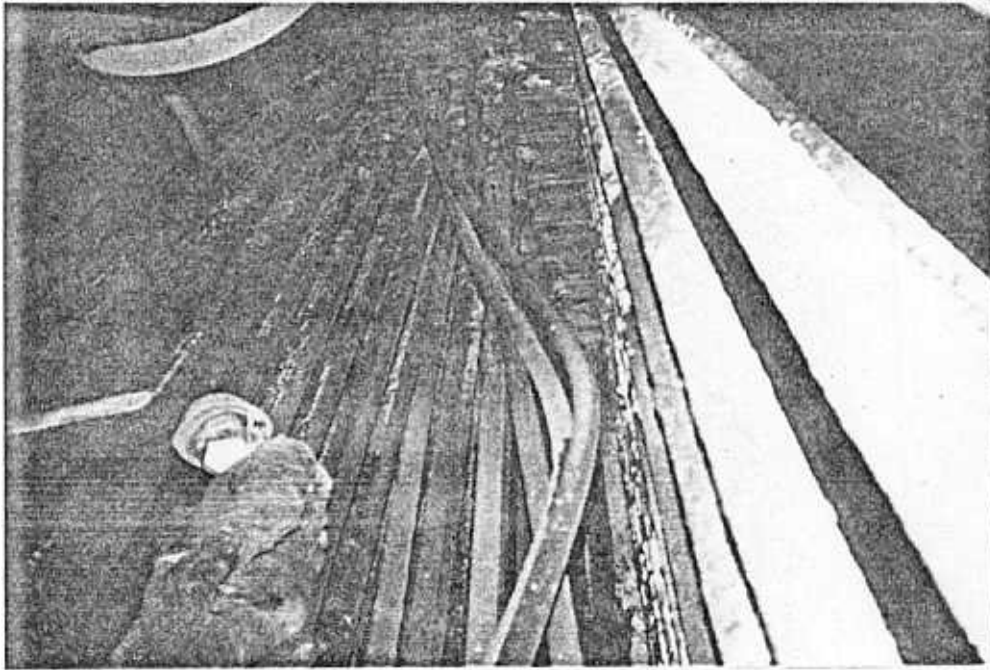
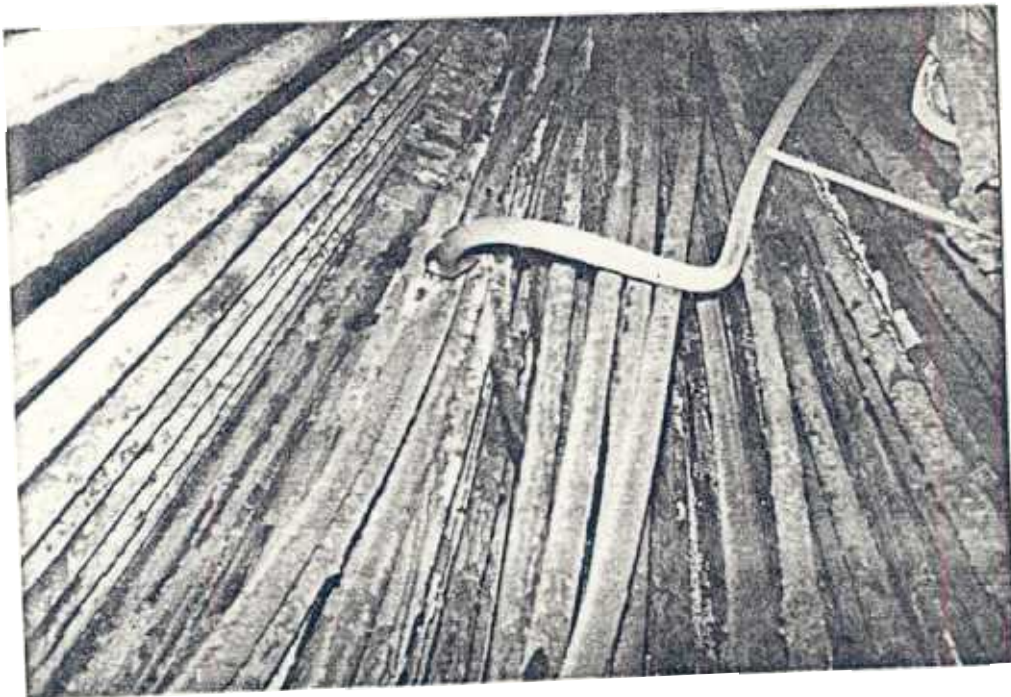
Vaurioita päästiin tarkastamaan seuraavana aamuna klo 07.00. Revennyt tulistinputki murjoi toisia putkia vääntyessään purkautuvan höyrysuihkun voimasta kattilan etuseinälle (liitteet 2 ja 3). Lisäksi se mursi tielleen osuneen toisen tulistinputken.

Kaikkiaan jouduttiin kahden edellä mainitun lisäksi oikomaan neljä muuta putkislingaa.

Tulistin on päätetty uusida kesällä -74 aiemmin havaittujen poikittaishalkeamien vuoksi.
