TAMPEREEN TEKNILLINEN YLIOPISTO  
TAMPERE UNIVERSITY OF TECHNOLOGY  
*Materiaaliopin laitos - Institute of Materials Science*

**Soodakattilan tarkastusluukun  
verhoputken vaurioanalyysi**

**Raportti 7/2004**

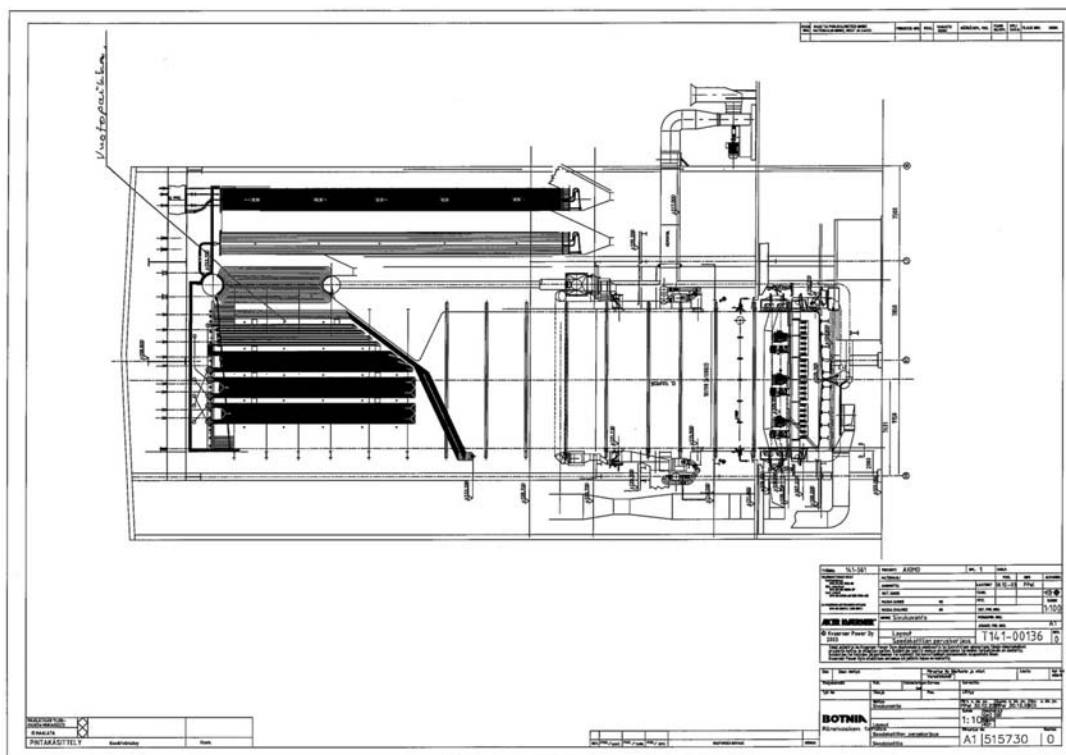
Oy Metsä-Botnia Ab:n Äänekosken tehtaalla oli jouluseisokkiin menon yhteydessä, vuoden 2003 lopussa, todettu verhoputken ja keittopinnan (boileripannin välissä) vuoto. Tätä vuotoa ja sen esiintymiskohtaa, ns. tarkastusluukku, on havainnollistettu kattilapiirustuksella, Kuva 1 ja tarkastuksen yhteydessä otetulla kuvalla, Kuva 2. Vuotokohdan korjaus suoritettiin poistamalla tarkastusluukku kokonaan ja korvaamalla se neljällä suoralla putkella.

Kuva 1: Vuotokohdan sijainti soodakattilassa.

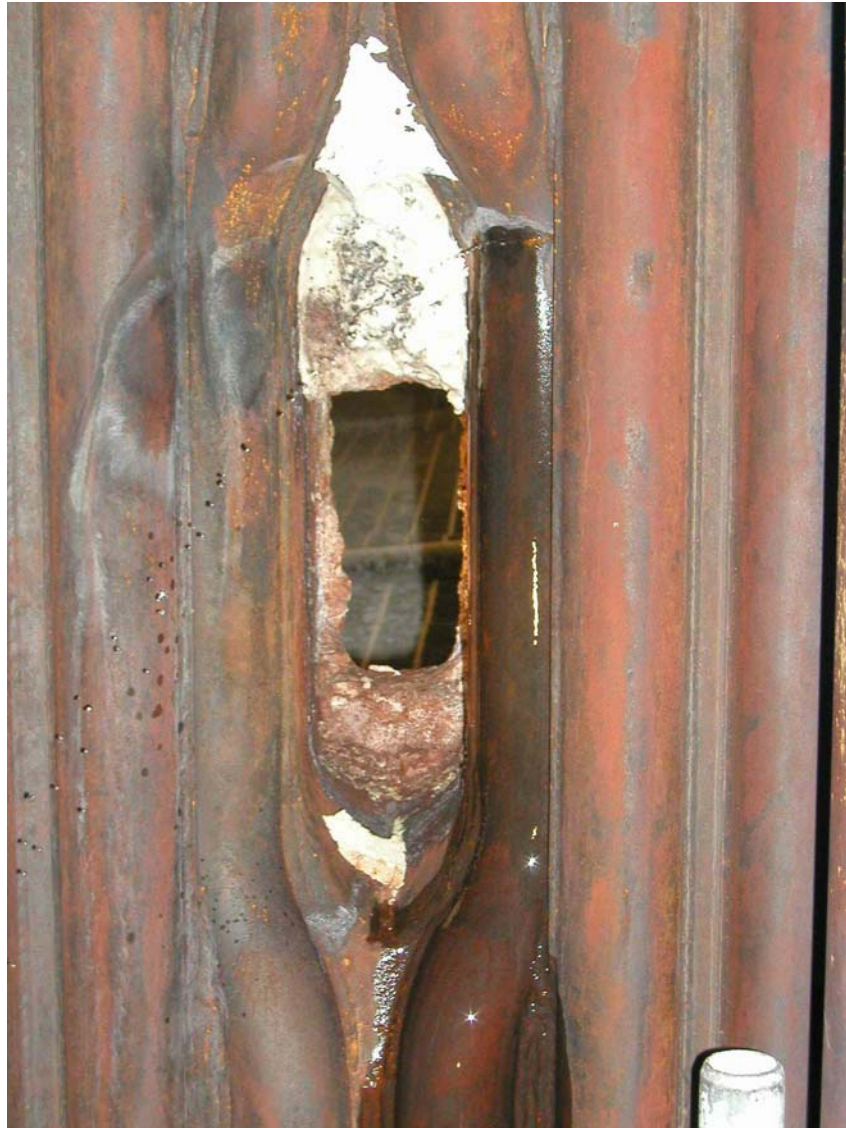
Kuva 2: Valokuva vuotokohdasta

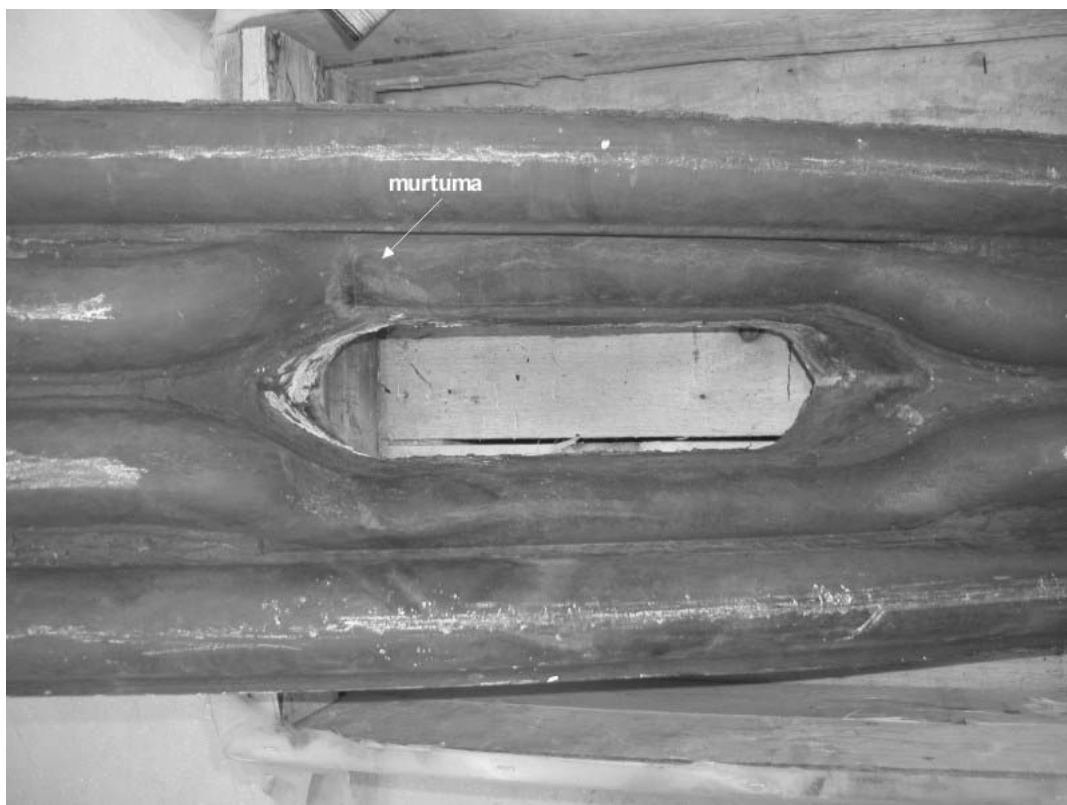
Vaurioselvityksiä varten toimitettu, korjauksen yhteydessä poistettu putkikanne on esitetty kuvassa 3. Tarkastusluukku, joka näkyy kuvan keskellä, on saatu aikaiseksi verhoputkia taivuttamalla. Luukun taakse on tehty metallikotelo (ei näy kuvassa), joka on täytetty keraamimateriaalilla.

Kuva 3: Tutkittavaksi toimitettu putkirakenne.

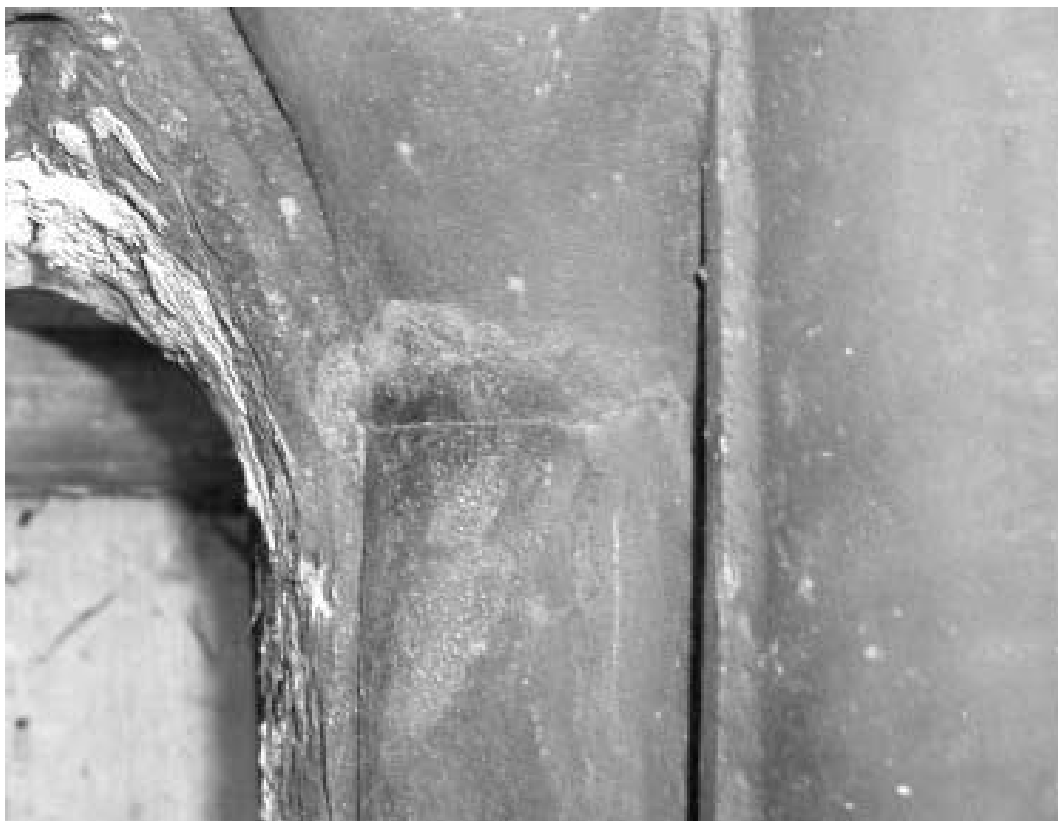
Visuaalisessa tarkastelussa havaittiin helposti vuodon aiheuttanut murtuma, kuva 4. Se on suhteellisen pitkä kattaen lähes koko putken näkyvän osuuden. Muissa kolmessa tarkastusluukkuja ympäröivässä putkikäyrässä ei silmämääräisesti havaittu esiintyvän murtumia.

Kuva 4. Rikkoutunut putkikäyrä.

1. Poistetaan tarpeettomina pidettävät tarkistusluukut ja korvataan ne suorilla putkenosilla. Tämä on ehdottomasti paras vaihtoehto, koska se yksinkertaistaa putkirakennetta ja minimoi näin ollen haitallisten jännitysten muodostumisen.
2. Suoritetaan tarkastusluukun verhoputkien käyräosien NDT-tarkastus aina sopivan tilaisuuden tullen. Näissä tarkastuksissa tulee huomioida se, että murtuma alkaa hyvin todennäköisesti putken sisäpinnalta.
3. Jatketaan toimintaa ilman mitään toimenpiteitä. Tällöin oletusarvona on, että rikkoutuminen oli, kattilan ikä huomioon ottaen, tilastollisesti odotettavissa ollut tapahtuma. Tämän tutkimuksen tulokset tukevat tämän suuntaista johtopäätelmää. On kuitenkin huomioitava se, että murtuman yksityiskohdista ei läpivirtauksesta johtuen saatu yksityiskohtaista tietoa, ja tässä mielessä tämä vaihtoehto on ehdottomasti huonoin.

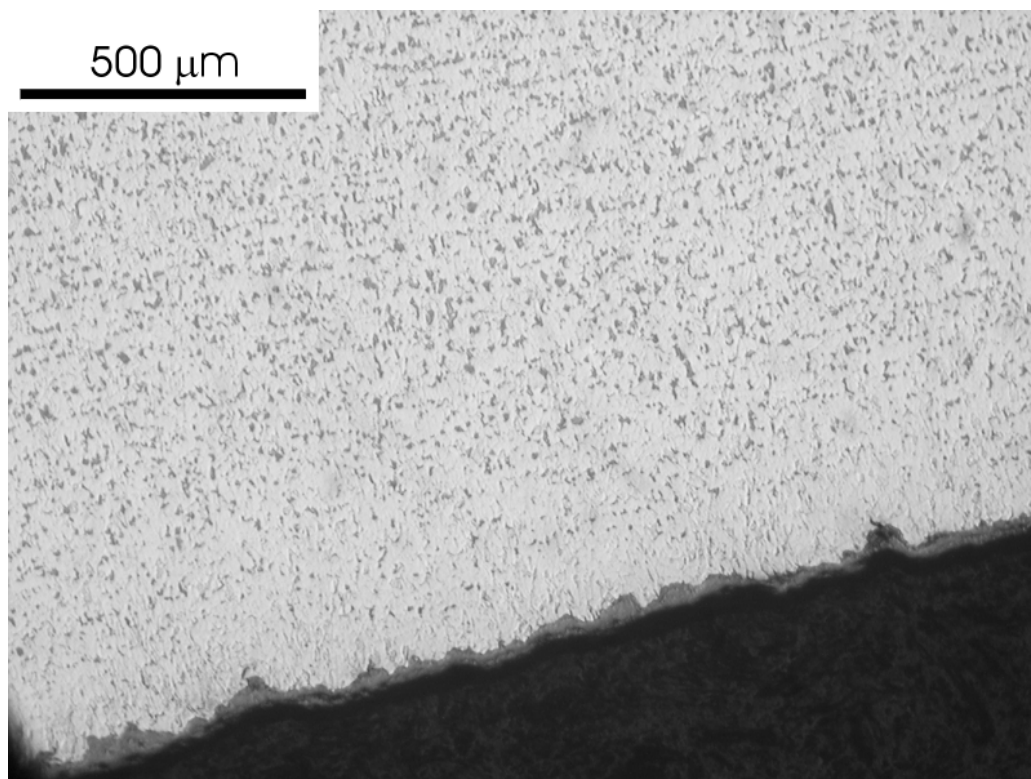
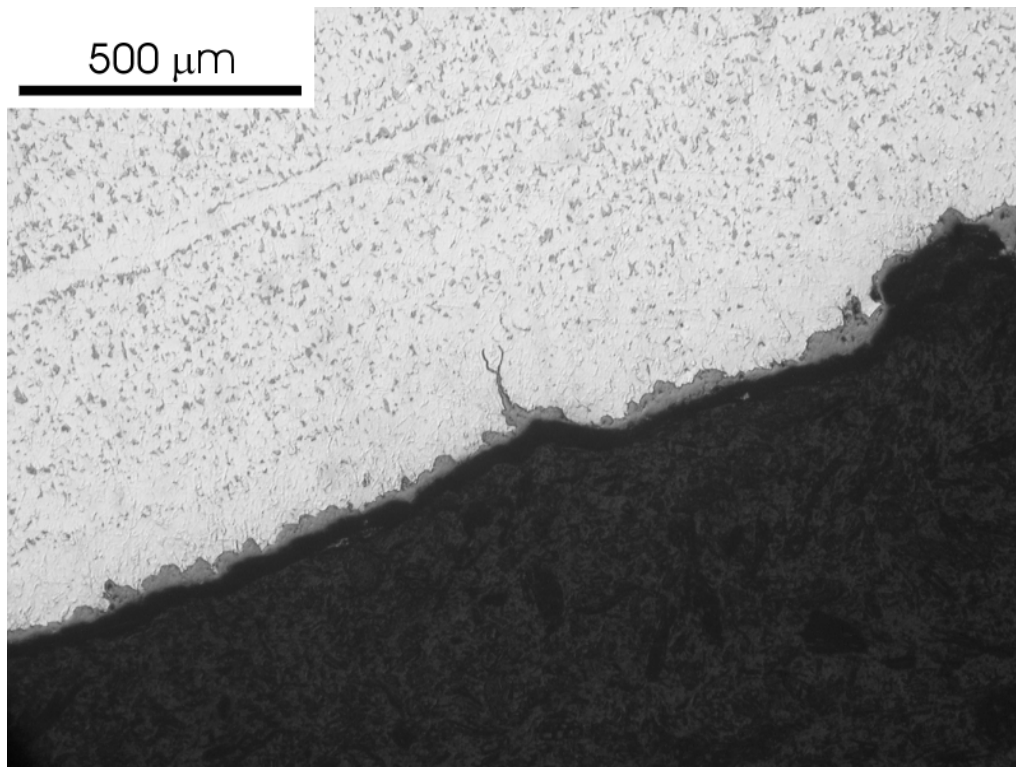
Putken pituusakselin suuntaisesti valmistetusta poikkileikkaushieistä optisella mikroskoopilla otetut mikrorakennekuvat on esitetty kuvissa 5 ja 6. Suoritetujen mikrorakennetarkastelujen perusteella sekä ehjän putkikäyrän että rikkoutuneen putkikäyrän mikrorakenteet edustavat tämän tyyppisissä putkissa käytettävien materiaalien tyypillistä mikrorakennetta. Tarkastelluissa näytteissä ei todettu esiintyvän mitään mikrorakennevirheitä. Rakenteissa ei myöskään havaittu minkäänlaisia indikaatioita lämpötilan aiheuttamista mikrorakennemuutoksista.

Kuva 5: Mikrorakennekuva ehjän putkikäyrän poikkileikkauksesta (sisäpinta kuvassa alhaalla).

Kuva 6: Mikrorakennekuva rikkoutuneen putkikäyrän poikkileikkauksesta (sisäpinta kuvassa alhaalla).

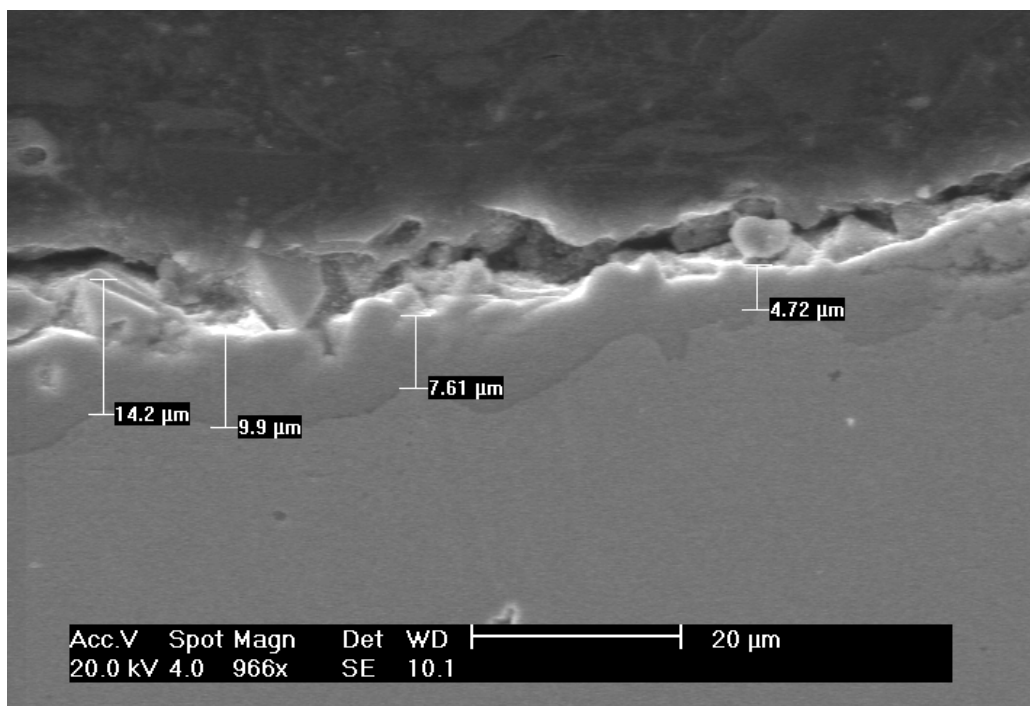
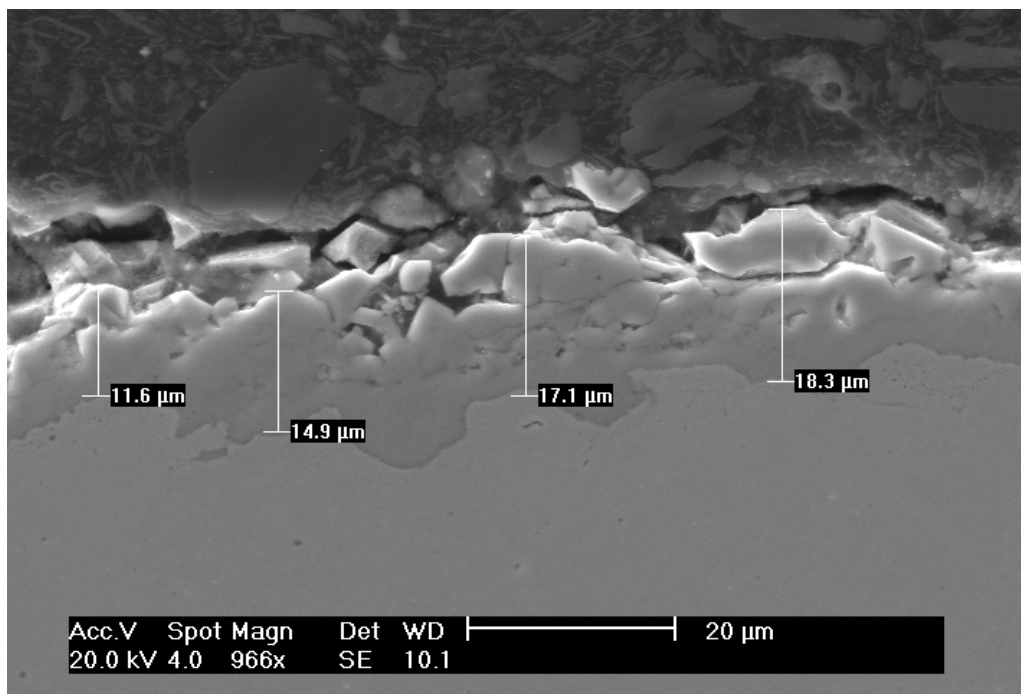
Kuvissa 5 ja 6 näkyy putkien sisäpintaa peittävä magnetiittikerros tumman harmaana. Jotta tästä kerroksesta olisi saatu yksityiskohtaisempaa tietoa, tarkasteltiin näytteitä myös pyyhkäiselektronimikroskoopilla. Näiden tarkastelujen yhteydessä otetut kuvat on esitetty kuvissa 7 ja 8. Suoritettujen mittausten perusteella putkien sisäpinnalla olevan magnetiittikerroksen paksuus vaihteli ehjässä putkessa välillä  $10\ \mu\text{m}$  -  $18\ \mu\text{m}$ , ja rikkoutuneessa putkessa puolestaan välillä  $4\ \mu\text{m}$  -  $15\ \mu\text{m}$ . Ehjän putken arvoja on voidaan pitää täysin normaaleina. Sen sijaan rikkoutuneen putken arvot ovat normaalia pienempiä.

Kuva 7: SEM-kuva rikkoutuneen putken poikkileikkauksesta putken sisäpinnalta.

Kuva 8: SEM-kuva ehjän putken poikkileikkauksesta putken sisäpinnalta.

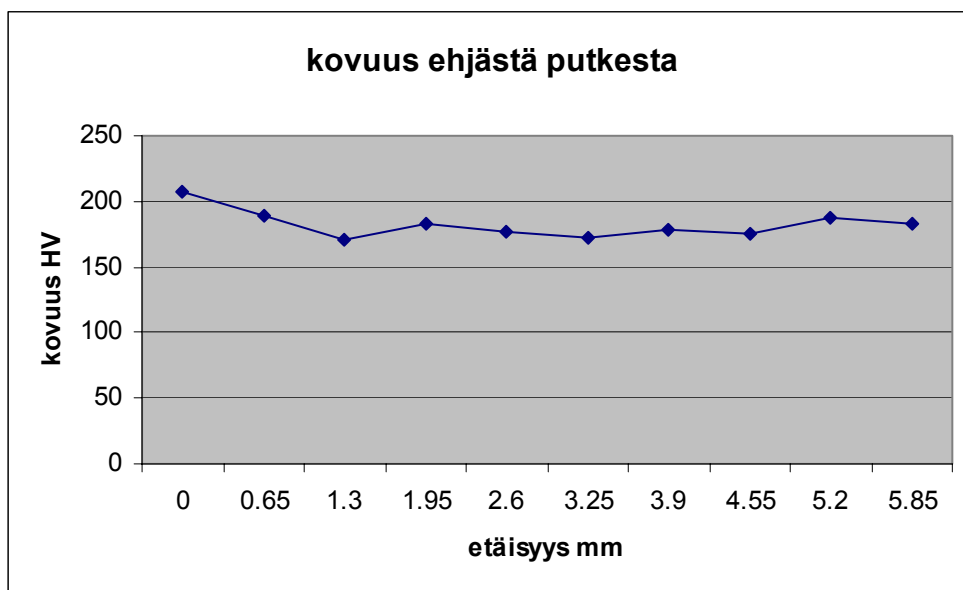
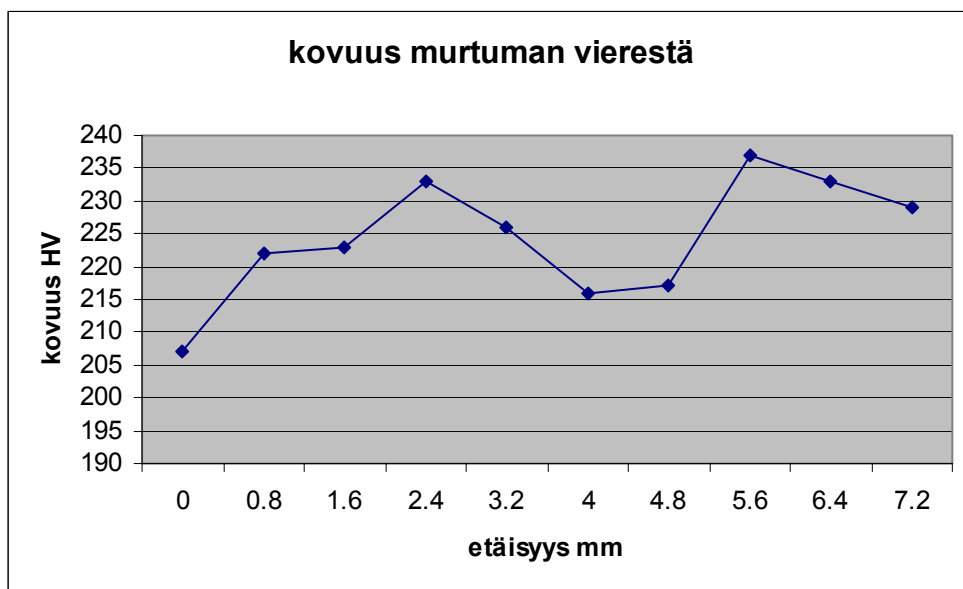
Mikrorakennetarkastelujen yhteydessä mitattiin myös putkien seinämävahvuudet ja kovuusjakaumat. Keskimääräiseksi seinämävahvuuden arvoksi saatiin sekä ehjälle että rikkoutuneelle putkelle 6,75 mm. Tämä arvo merkitsee sitä, että putkien seinämävahvuus ei ole käytön aikana muuttunut tavalla, joka voisi vaikuttaa putken rikkoutumiseen. Putkiseinämän poikkileikkauksesta mitatut kovuusjakaumat on eristetty kuvissa 9 ja 10. Mittauskäyrissä etäisyys 0 mm tarkoittaa putken ulkopintaa. Ehjän putken kovuusjakauma oli tasainen, keskimääräisen kovuuden ollessa noin 180 HV1. Sen sijaan murtuneessa putkessa kovuus vaihteli välillä 207 – 236 HV1. Syynä tähän voi olla joko se, että mittauskohta oli melko lähellä murtumaa, tai se että putki on jo alunperin ollut kovemmassa tilassa.

Kuva 9: Ehyen putken poikkileikkauksesta mitattu kovuusjakauma (kuvaajas-  
sa etäisyys 0 mm = ulkopinta).

Kuva 10: Rikkoutuneen putken poikkileikkauksesta mitattu kovuusjakauma  
(kuvaajassa etäisyys 0 mm = ulkopinta).

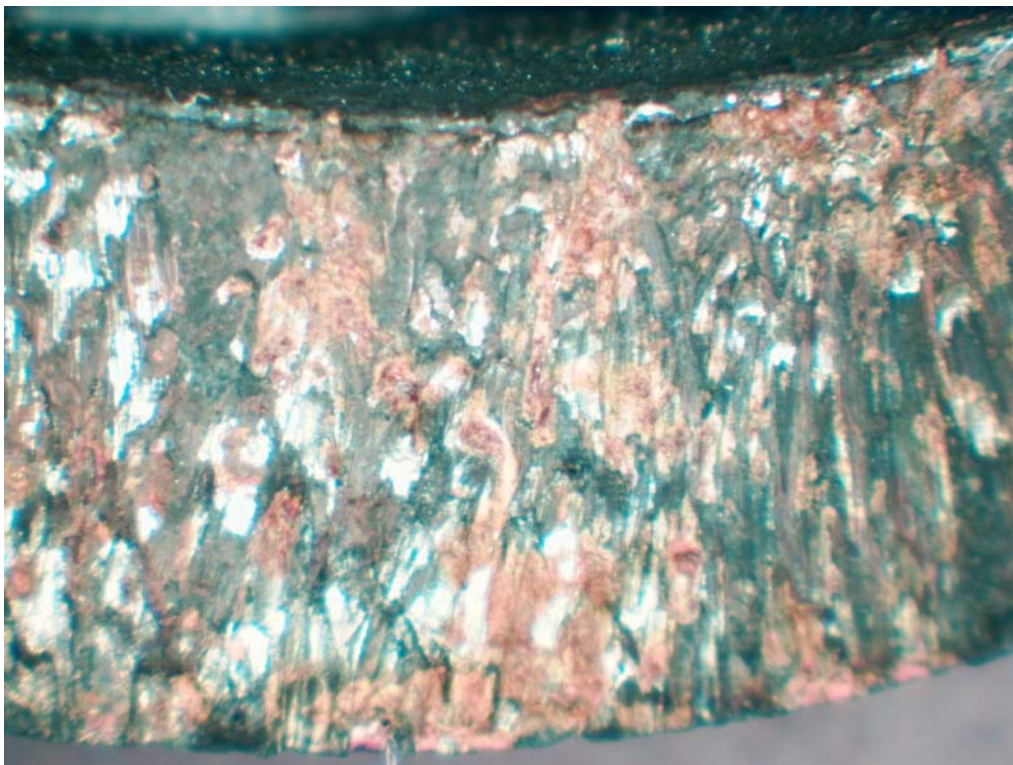
Stereomikroskooppitarkastelujen yhteydessä kävi selvästi ilmi se, että murtopinta ei voi luokitella mihinkään perusmurtumatyyppiin kuuluvaksi. Murtopinnalla esiintyi kohtalaisen paljon hapettuneita alueita, mutta myöskin lähes metallinhohtoisia alueita, kuva 11. Yleisilmeeltään murtopintaa voi luonnehtia urautuneeksi, ikään kuin putken sisäosista ulkopinnalle tapahtuneen virtauksen aikaansaamaksi.

Kuva 11: Optisella stereomikroskoopilla otettu kuva murtopinnasta

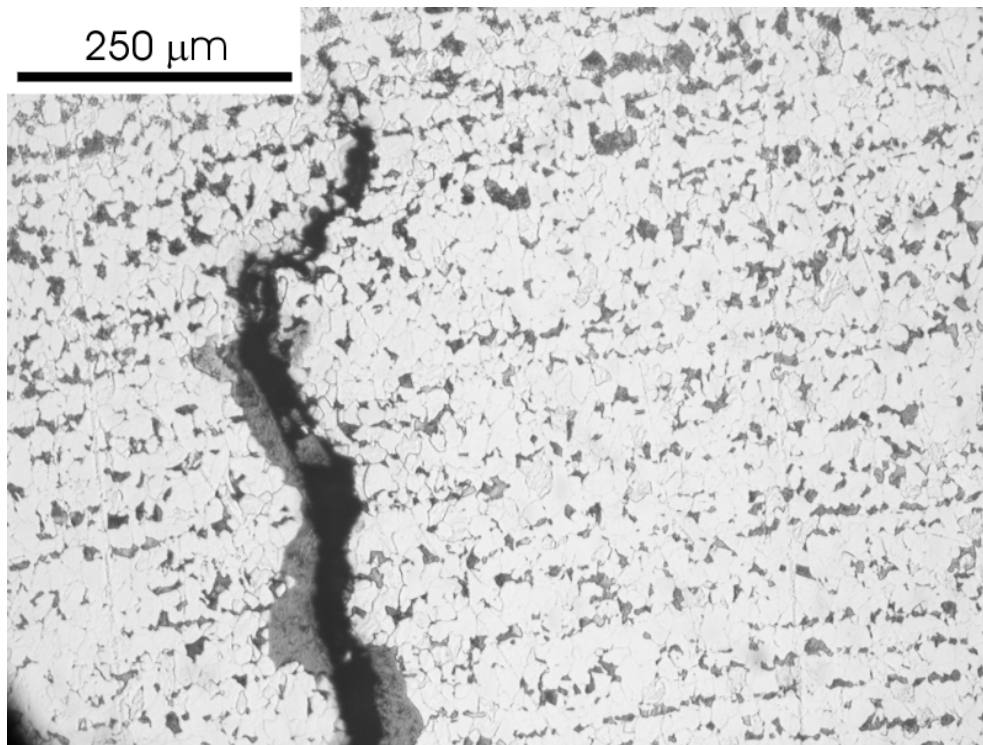
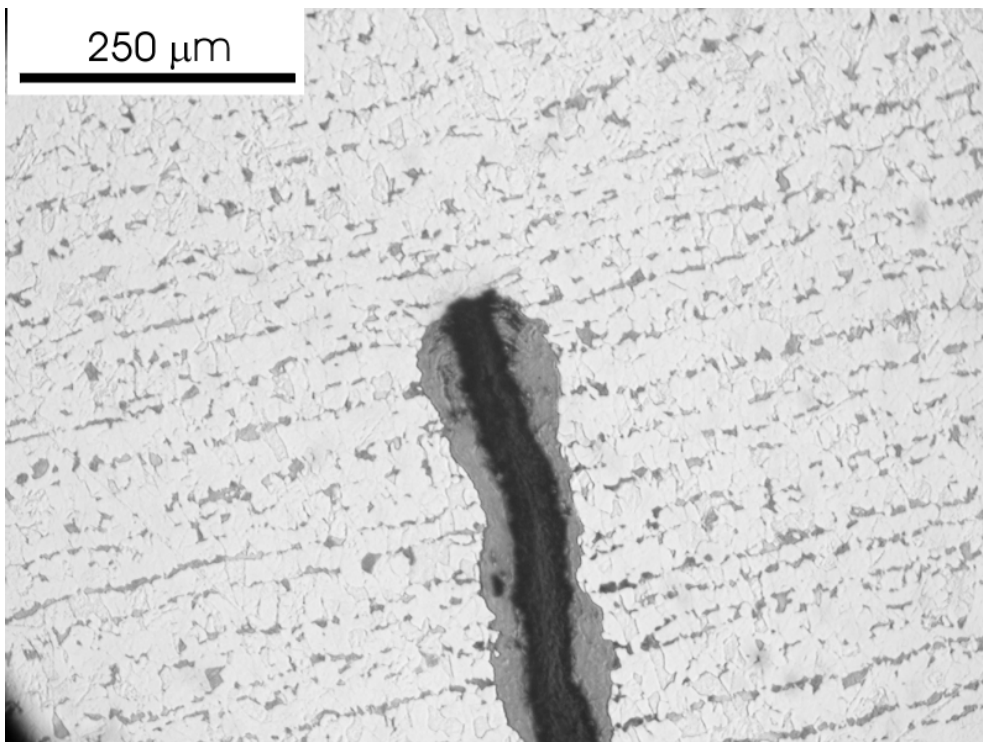
Murtuman kohdalta valmistetuista poikkileikkaushieistä voitiin havaita se, että murtuma on mitä ilmeisimmin edennyt putken sisäosasta kohti ulkopintaa. Murtuma on suhteellisen leveä, mikä viittaa siihen, että korroosiolla on ollut tietyn asteinen rooli vaurion synnyssä. Kuvissa 12 ja 13 on esitetty optisella mikroskoopilla murtuman kohdalta valmistetusta poikkileikkaushieistä otetut kuvat.

Kuva 12: Optinen mikrorakennekuva murtumasta. Putken ulkoreuna on kuvan yläosassa.

Kuva 13: Optinen mikrorakennekuva putken ulkopinnalla olevasta murtumasta.

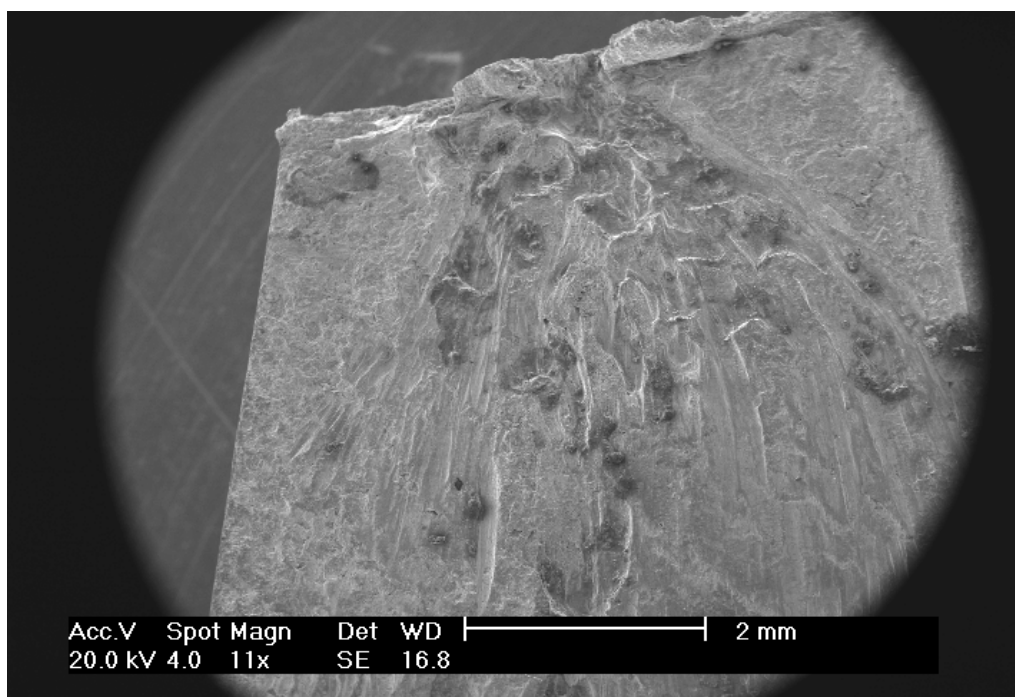
Yksityiskohtaisemmat murtopintatarkastelut suoritettiin pyyhkäisyelektronimikroskoopilla. Yleisilmeeltään tarkastellut murtopinnat olivat suhteellisen tasaisia, niillä esiintyi selkeitä virtauskuvioita, ja hienoimmat yksityiskohdat puuttuivat niistä lähes kokonaan. Kuvassa 14 on esitetty SEM:llä pienellä suurennoksella otettu yleiskuva murtopinnasta. Putken sisäreuna näkyy kuvassa ylhäällä. Tummempana näkyvät alueet ovat oksidia. Putken sisäreunassa on noin 0,3 mm:n levyinen, muuta murtopintaa ylempänä oleva alue, joka tarkkaan katsoen näkyy myös optisessa stereomikroskooppikuvassa, Kuva 11. Kuvassa 14 näkyvät hyvin selvästi myös virtauskuviot, jotka tässä tapauksessa muodostavat viuhkamaisen kuvion. Putken sisäpinnassa virtaus on keskitynyt pienelle alueelle ja levinnyt siitä delta-maiseksi putken ulkopintaa läheystyessään.

Kuva 14: SEM-kuva murtopinnasta

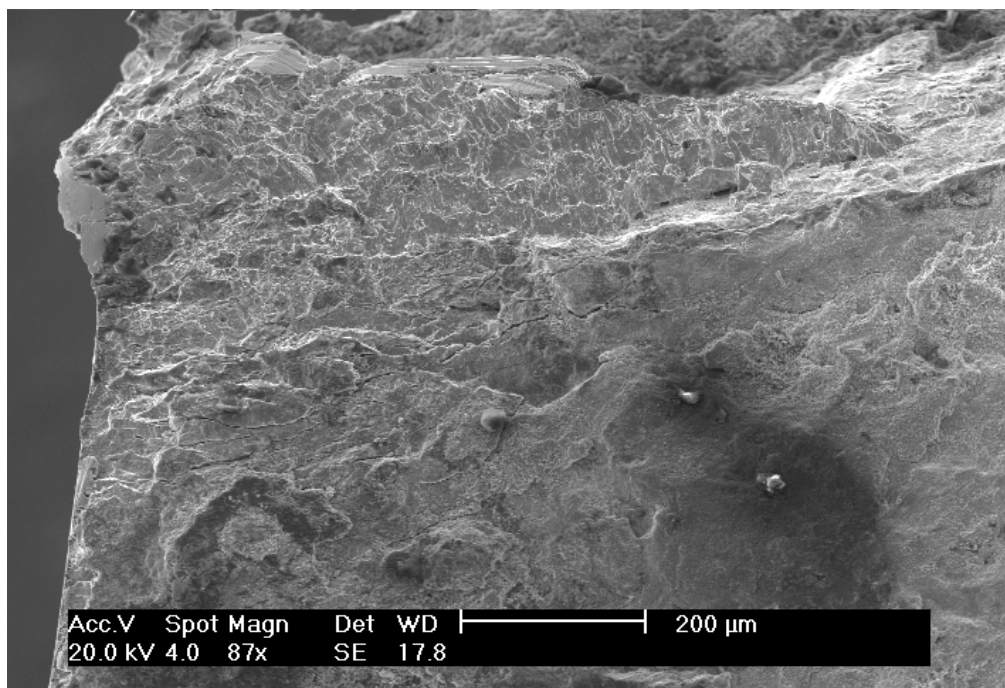
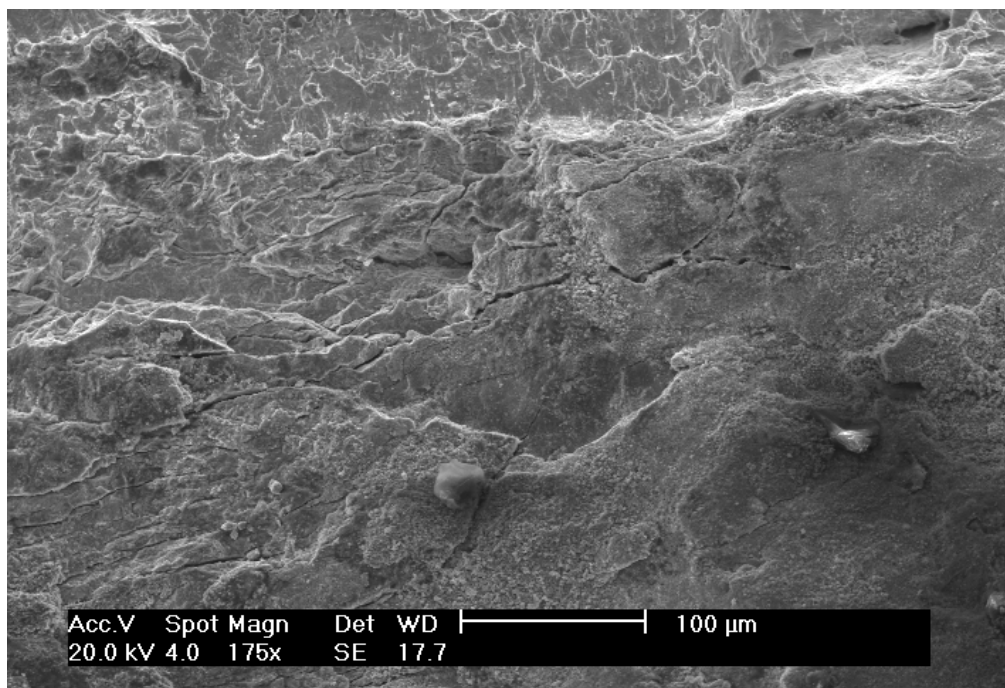
Yksityiskohtaisempia SEM-kuvia murtopinnoista on esitetty kuvissa 15 ja 16. Nämä molemmat kuvat on otettu kuvan 14 esittämältä alueelta. Niiden mukaisesti murtopinta on suhteellisen tasainen, mikä osoittaa seinämän läpi tapahtuneen melko voimakasta virtausta. Murtopinnalla näkyy kuitenkin tietyillä kohdin yksityiskohtia, joiden perusteella voi olettaa, että vaurion syntyyn on vaikuttanut myös väsyttävä kuormitus. Näiden yksittäisten alueiden vähyydestä johtuen on mahdotonta arvioida väsyttävän kuormituksen tasoa. Myös murto-  
tuman etenemissuunnan päättely pelkästään SEM-murtopintakuvien perusteella on hyvin hankalaa, siksi tehokkaasti virtaus on muuttanut murtopinnan alkuperäisiä ominaispiirteitä.

Kuva 15: SEM-kuva murtopinnasta, yksityiskohta kuvan 14 yläkulmasta.

Kuva 16: SEM-kuva murtopinnasta, yksityiskohta kuvasta 15.

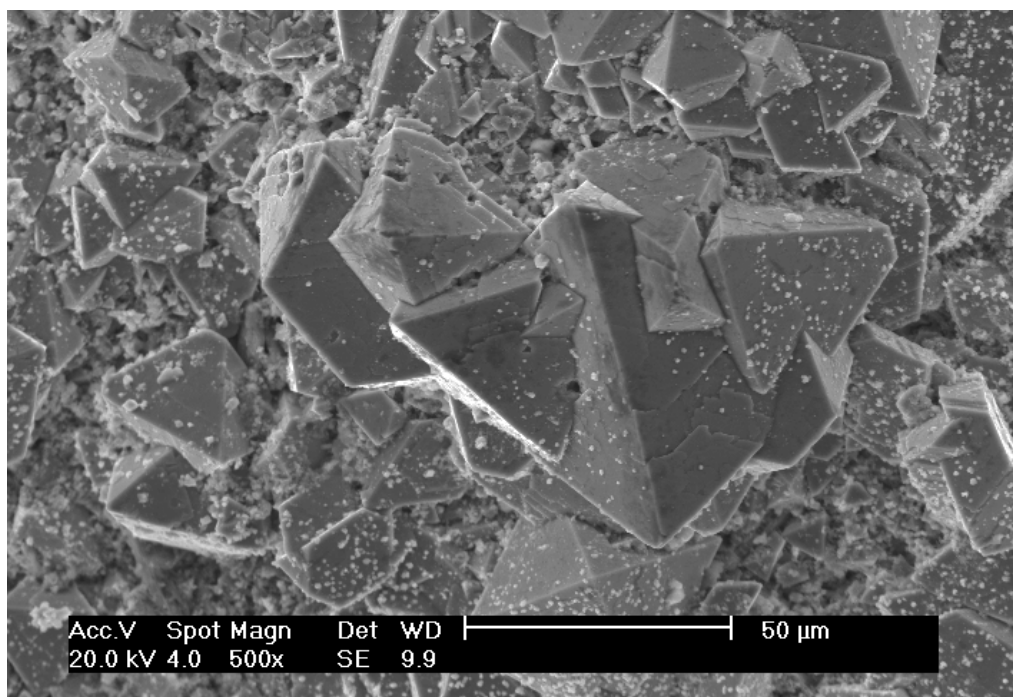
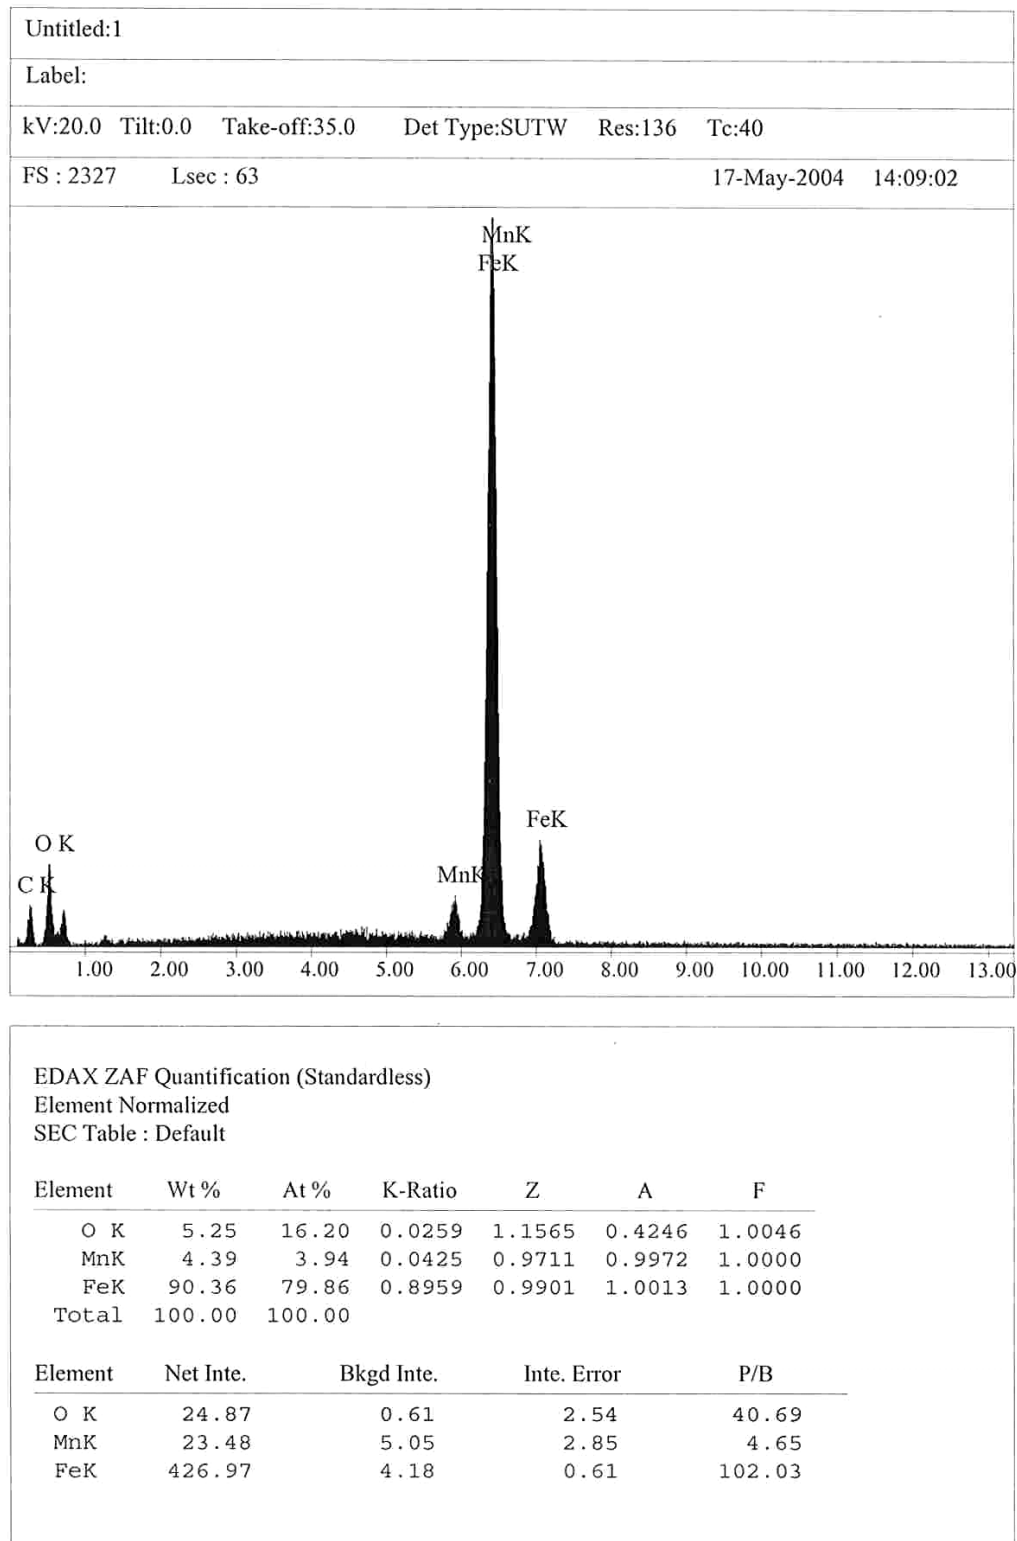
Rikkoutuneen putken sisäpintaa peitti magnetiittikerros, jonka keskimääräinen paksuus oli SEM tarkastelujen perusteella noin 10  $\mu\text{m}$ . Makroskooppisesti tarkasteltuna pinta oli epähomogeeninen. Optisella stereomikroskoopilla tarkasteltuna sisäpinnalla esiintyi kohtia, jossa oli paljon pieniä, optisesti heijastavia kiteitä. SEM-tarkastelun perusteella nämä kiteet olivat särmikkäitä ja kooltaan luokkaa 30 - 60  $\mu\text{m}$ . Valtaosa näistä kiteistä oli agglomeroitunut suuremmaksi kokonaisuudeksi. Kuvassa 17 on esitetty SEM-kuva näistä havaituista kiteistä. Kiteiden koostumuksen selvittämiseksi niistä otettiin SEM:iin liitettyllä EDS-laitteistolla alkuaineanalyysi, kuva 18. Sen perusteella kiteet olivat rautaoksidia. Kiteiden pienestä koosta johtuen niiden kvantitatiivinen analysointi osoitautui hankalaksi. Aikaisempien kokemusten perusteella voidaan olettaa, että nämä kiteet ovat magnetiittia.

Kuva 17: SEM-kuva rikkoutuneen putken sisäpinnalta.

Kuva 18: EDS-analyysi kuvan 17 yksityiskohdasta.
