**Tilaaja** Stora Enso Oyj  
Oulun tehdas  
Reijo Hukkanen  
Nuottasaarentie  
90120 Oulu

**Tehtävä** **Soodakattilan pohjaputkien Alloy 825 evän vauriotutkimus**

**Tehtävä** Selvittää soodakattilan pohjaputkien Alloy 825 evän säröilyn syy.

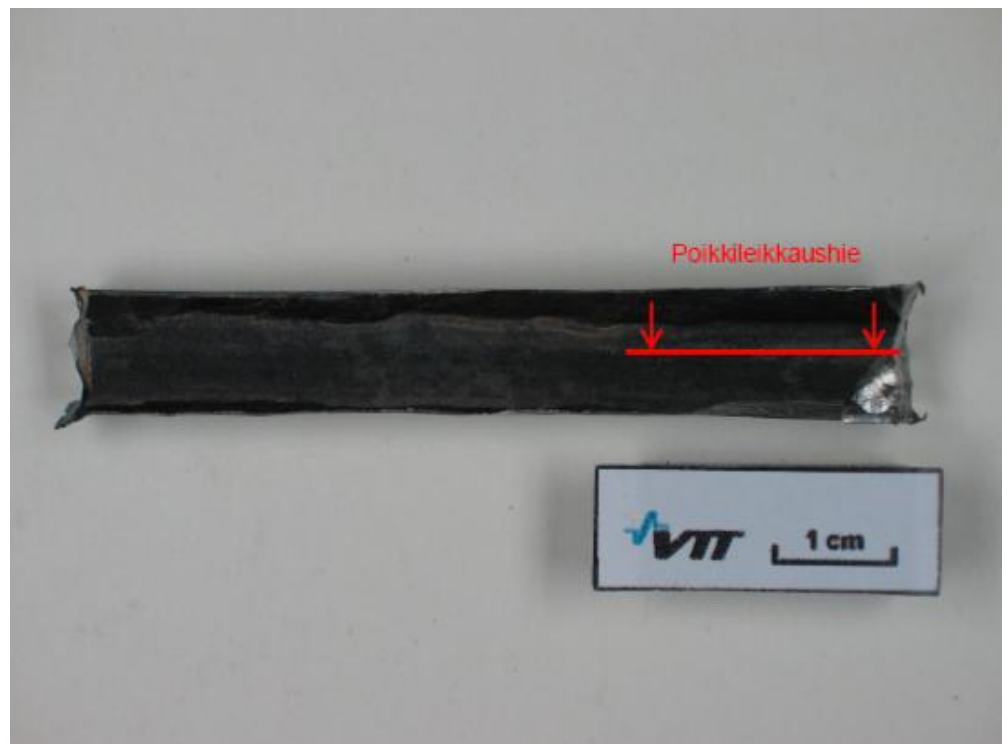
Makrokuva vaurioituneesta evästä on kuvassa 1. Kuvaan on merkitty kohta, josta poikkileikkaushie tehtiin. Fluoresoivassa tunkeumanestetarkastuksessa evämateriaalissa havaittiin paljon poikittaisia säröjä (kuva 2). Evän hitseissä ei todettu säröindikaatioita.

*Kuva 1. Makrokuva vaurioituneesta evästä.*

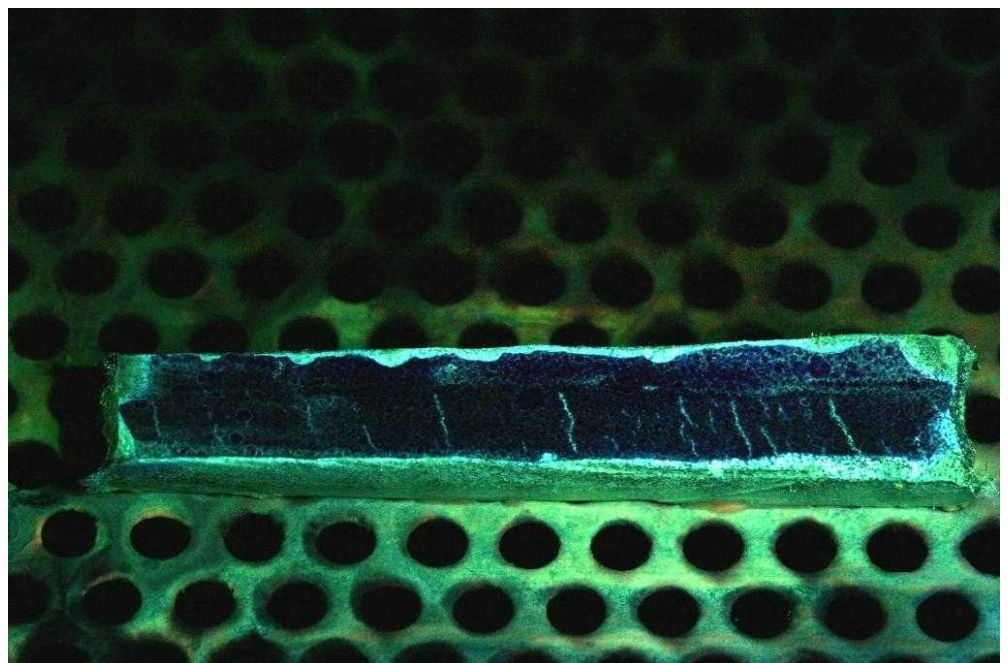
*Kuva 2. Makrokuva evämateriaalissa tunkeumanestetarkastuksessa todetuista säröistä.*

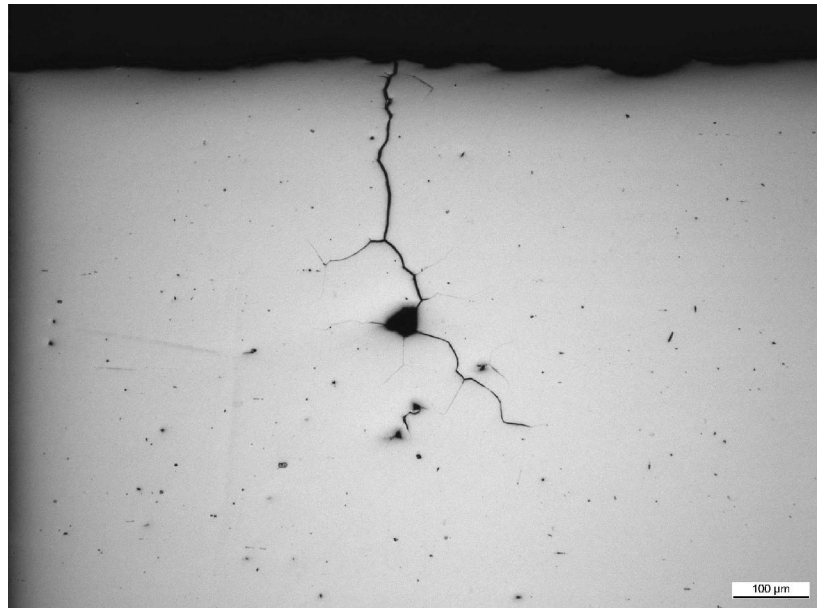
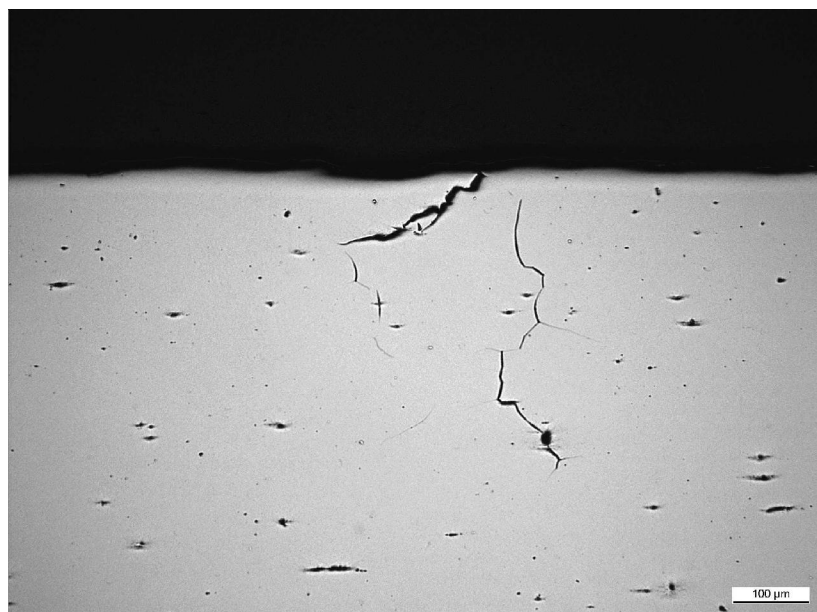
Evästä valmistetussa poikkileikkaushieessä säröt näkyivät hyvin (kuva 3). Kaikki säröt ovat ydintyneet evän soodakattilan tulipesän puoleiselta pinnalta. Suurimpien säröjen syvyydet olivat luokkaa 0,3 - 0,5 mm pienimpien säröjen syvyyksien ollessa noin 0,06 mm.

*Kuva 3 a ja b). Esimerkkejä poikkileikkaushieessä todetuista tyypillisistä haarautuneista suurista säröistä.*

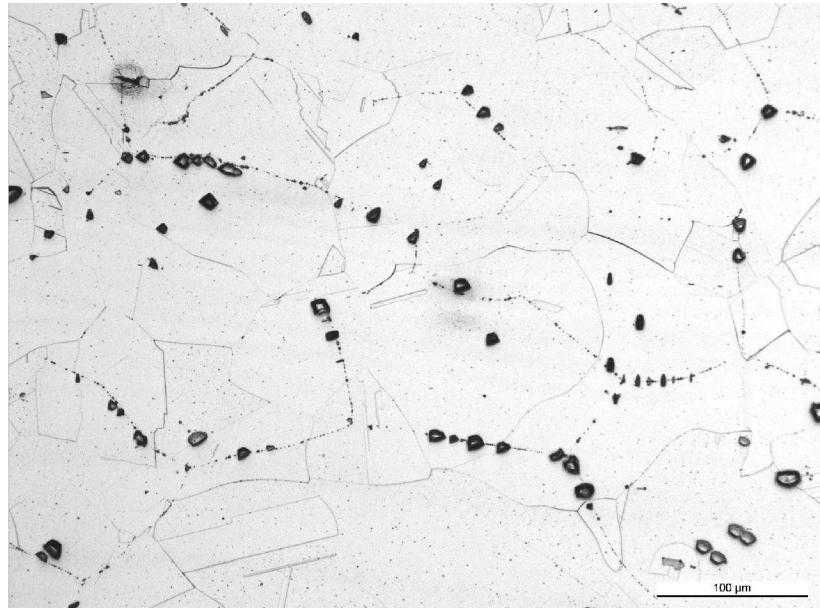
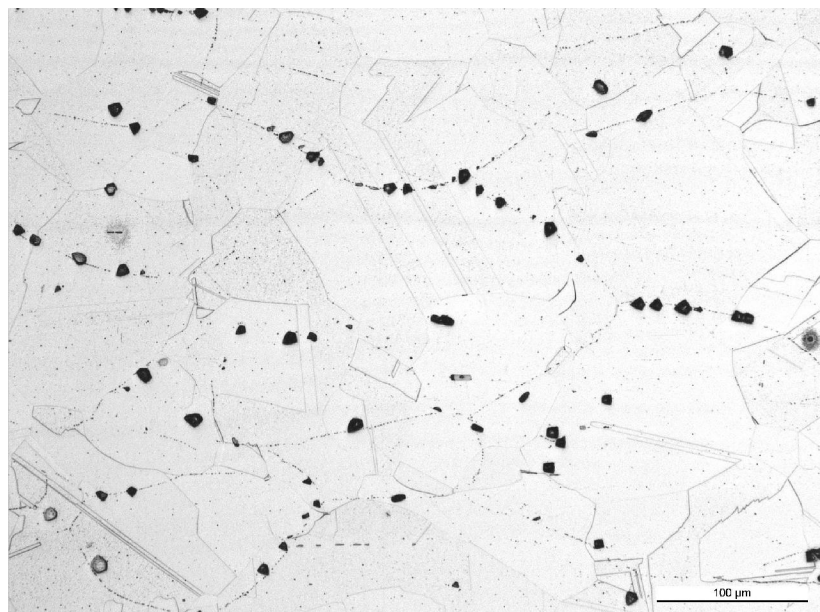
Valokuvia evämateriaalin mikrorakenteesta on esitetty kuvassa 4. Mikrorakenteen nykyiset raerajat eivät syöpyneet poikkileikkaushieen syövytyksessä, joten evämateriaalissa ei ole tapahtunut herkistymistä. Sen sijaan evämateriaalin vanhoissa raerajoissa havaittiin syöpymistä, joka viittaa viimeisen liuotushehkutuksen epäonnistumiseen.

Vaurioituneen evän materiaali on Alloy 825 tyyppinen runsasnikkelinen seos, kuten pitääkin. Metallografisten tutkimusten mukaan evämateriaalin viimeistä liuotushehkutusta ei ole tehty asianmukaisesti. Liuotushehkutus on jäänyt vajaaksi, joko liian lyhyen hehkutusajan tai matalan lämpötilan takia, jolloin kaikki raerajakarbidit eivät ole ehtineet liueta. Tutkimuksissa tämä näkyi vanhojen herkistyneiden raerajojen syöpymisenä.

Kuva 4 a) ja b). Valokuvia vaurioituneen evän mikrorakenteesta syövytyksen jälkeen.

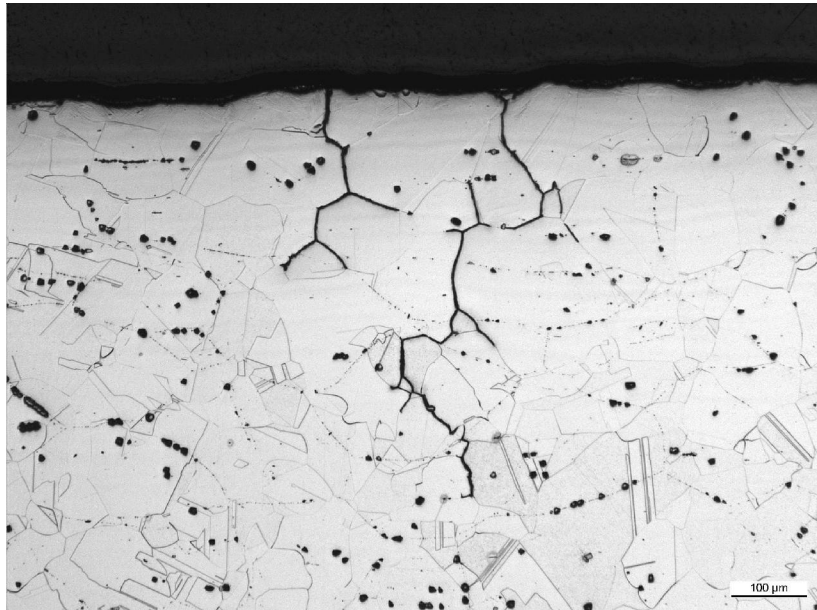
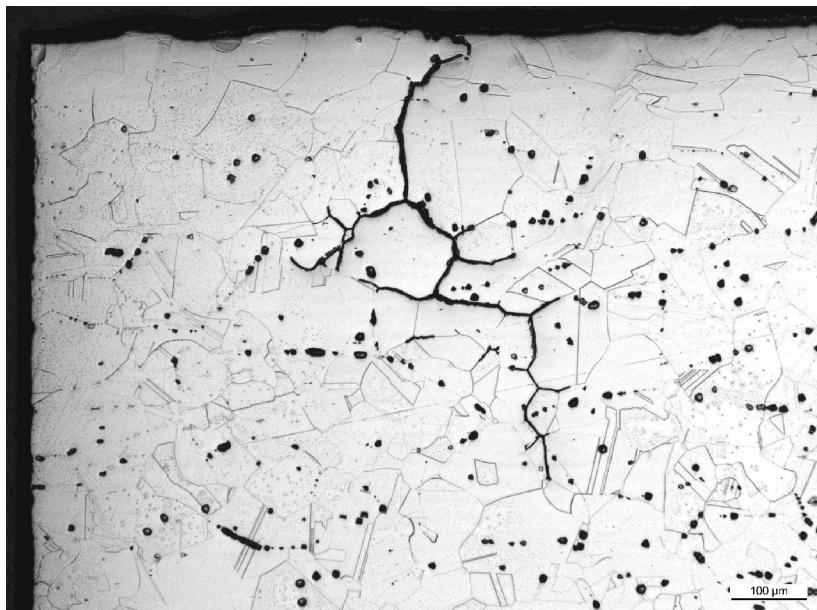
Esimerkkejä säröistä poikkileikkaushieen syövytyksen jälkeen on kuvassa 5. Kaikki todetut säröt etenevät nykyisen rakenteen raerajoja pitkin ja ovat ulkonäkönsä perusteella jännityskorroosion aiheuttamia raerajajännityskorroosiosäröjä. Evän tulipesän puoleisessa pinnassa ei todettu merkkejä korroosiosta.

Tutkimusten mukaan evämateriaalin säröilyn syy on raerajajännityskorroosio (IGSCC, intergranular stress corrosion cracking), mutta sen aiheuttajasta ei ole tällä hetkellä varmuutta. Metallografisten tutkimusten mukaan evämateriaali ei ole herkistynyt pohjapaneelien hitsauksen yhteydessä tai käytönaikana. Vajaaksi jääneellä liuotushehkutuksella ei ilmeisesti ole ollut vaikutusta säröilyyn, sillä kaikki todetut säröt etenevät nykyisen rakenteen raerajoja pitkin. Kovuusmittausten perusteella evämateriaalia ei ole kylmämuokattu, sillä mitatut kovuudet vastaavat kirjallisuudesta hehkutetulle Alloy 825 materiaalille saatavia arvoja (Taulukko 3).

Kuva 5 a) ja b). Valokuvia poikkileikkaushieessä havaituista suurista säröistä syövytyksen jälkeen.
