Oy Metsä-Botnia Ab, Joutseno.  
SK3. 2. Ekonomaiserin vuodon korjaus.

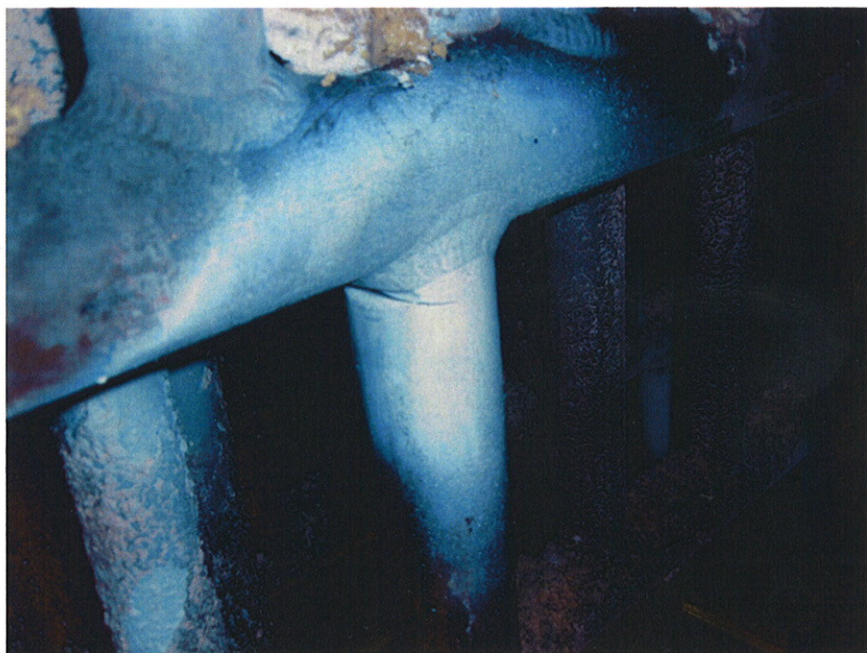
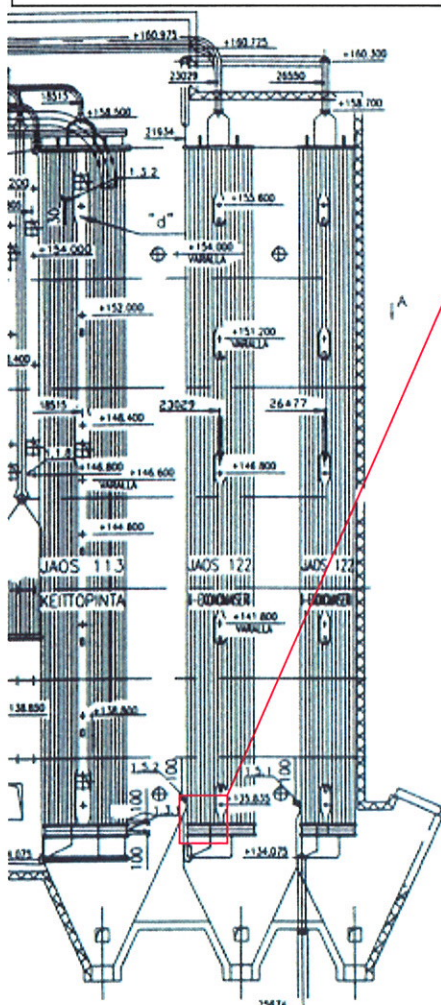
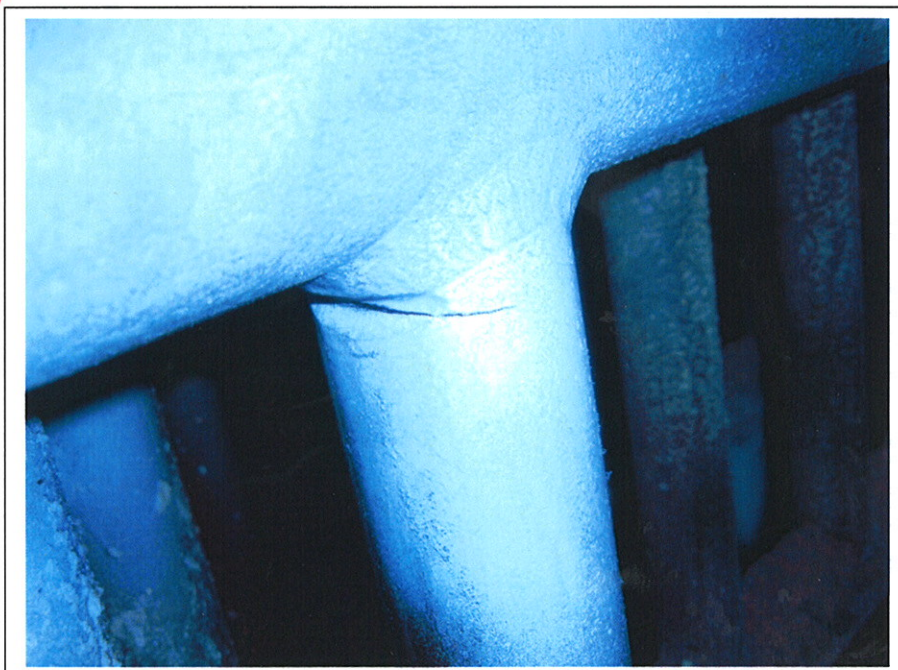
Havaittu halkeama  
oikean seinän puoleisen  
eknomaiserin jakokammion/  
syöttöputken risteyksessä.

Putki haljennut hitsauksen ja perusaineen rajapinnasta jatkuen putken puoliväliin.
