Tarkastuskohde Inspection object

SK7 Ekonomaiseri I alapään vuotokohdan korjauksen tarkastus

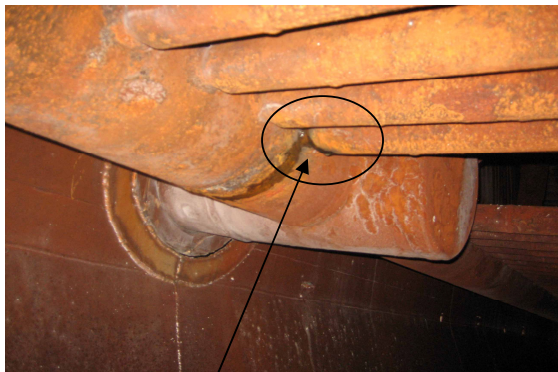
Vuotokohta jakotukki/putki liitoshitsissä

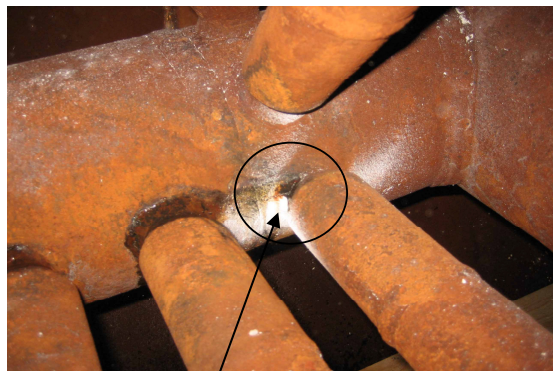
Vuotokohta eri kuvakulmasta. Kattila paineistettiin 10 bariin, pistemäinen vesisuihku ei erotu kuvassa.

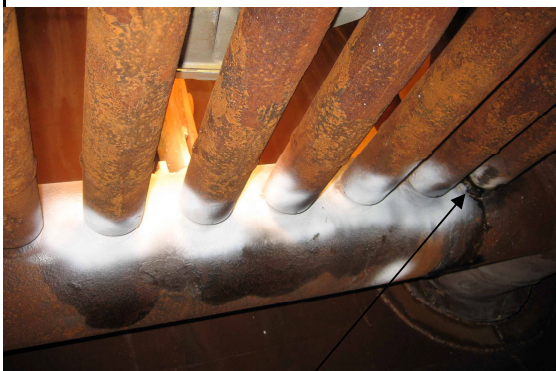
Vuoto nuolen osoittamassa hitsissä. Läheiset putket tarkastettiin, ei vikaindikaatioita.

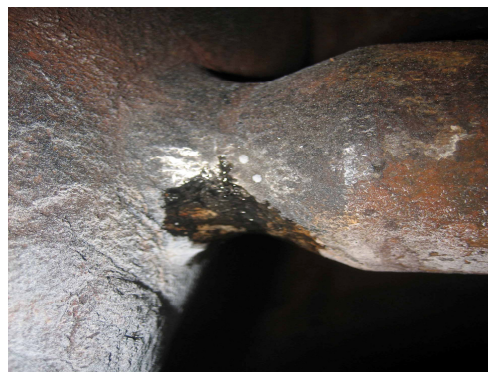
Lähikuva vuotokohdasta.

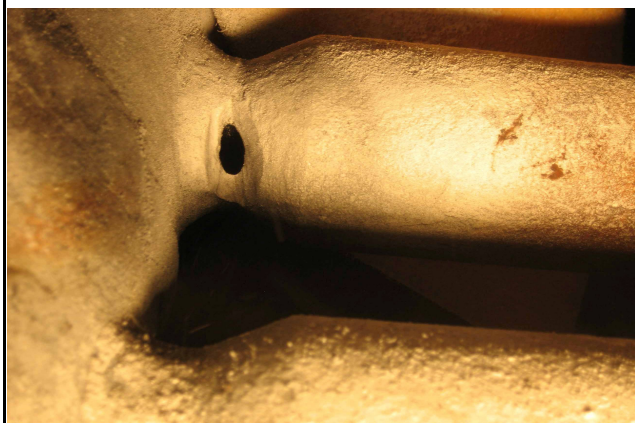
Vuotokohta avattiin ja tarkastettiin.

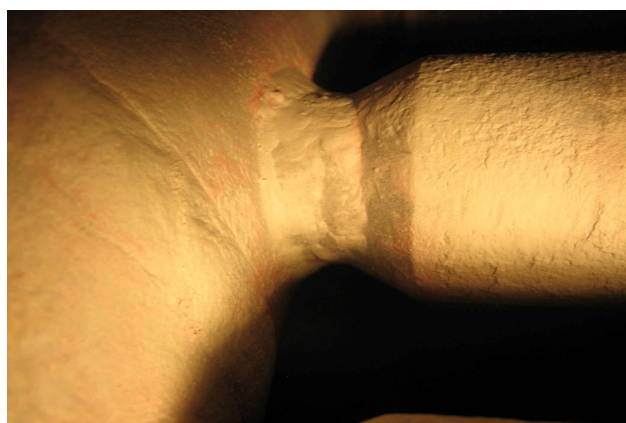
Korjaushitsi tunkeumanestetarkastettiin.
