| Laitos Station<br><b>Botnia Kemin tehta, Soodakattila SK1</b> | | Valmistaja, asentaja Manufacturer, Installed by<br><b>Metso Power</b> | |
| Tarkastuskohde Inspection object/ Tarkastuslaajuus Extent of inspection<br><b>Voimalaitos/ Soodakattila SK1</b><br><b>Vuoto, Ekonomaiseri 1 alapää</b> | | | |
| Tarkastuspvm. Inspection date<br><b>18.7.2009</b> | Piirustus nro Drawing no. | Osa nro Item no. | |

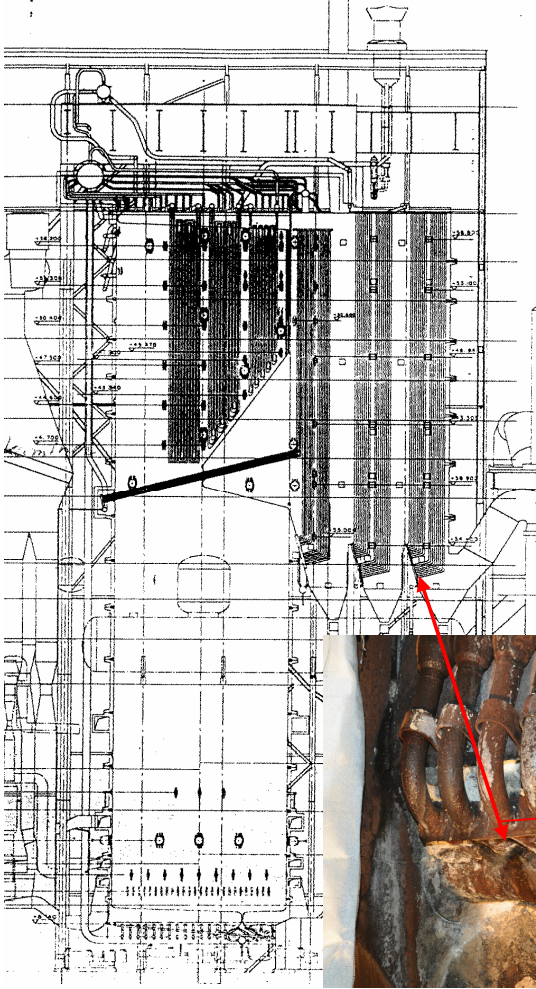
| | | <p><b>Soodakattila SK1, Ekonomaiseri 1 vuoto 18.7.2009.</b><br/> <b>Eko1 alapäässä todettu vuoto, vuotanut putki on toinen putki laskettaessa oikealta seinältä. Vuotokohta on alapään tukilta lähtevästä hitsistä noin 10mm:n päässä. Vuotoalueella todettiin voimakasta ohentumaa. Vuotokohta hiottiin ja täytehitsattiin siten että päästiin noin 3 mm:n ainepaksuuteen.</b><br/> <b>Hitsaus tarkastettiin pt-menetelmällä.</b><br/> <b>Hiottiin mittapisteet oikealta seinältä laskettaessa viidestä putkesta vastaavasta kohdasta sekä ylempää. Todettiin mitatuissa kohteissa ohentumaa tukille menevien hitsien lähistöllä, tulokset 2,8-3,2 mm (sekä vuotokohta).</b><br/> <b>Muilta osin tulokset 4,3-4,5 mm.</b><br/> <b>Seisakissa lienee syytä harkita kaikkien vastaavien kohtien puhdistusta ja tarkastamista.</b><br/> <b>ks. liite 1, valokuvia, Liite 2, mittatuloksia.</b></p> | |

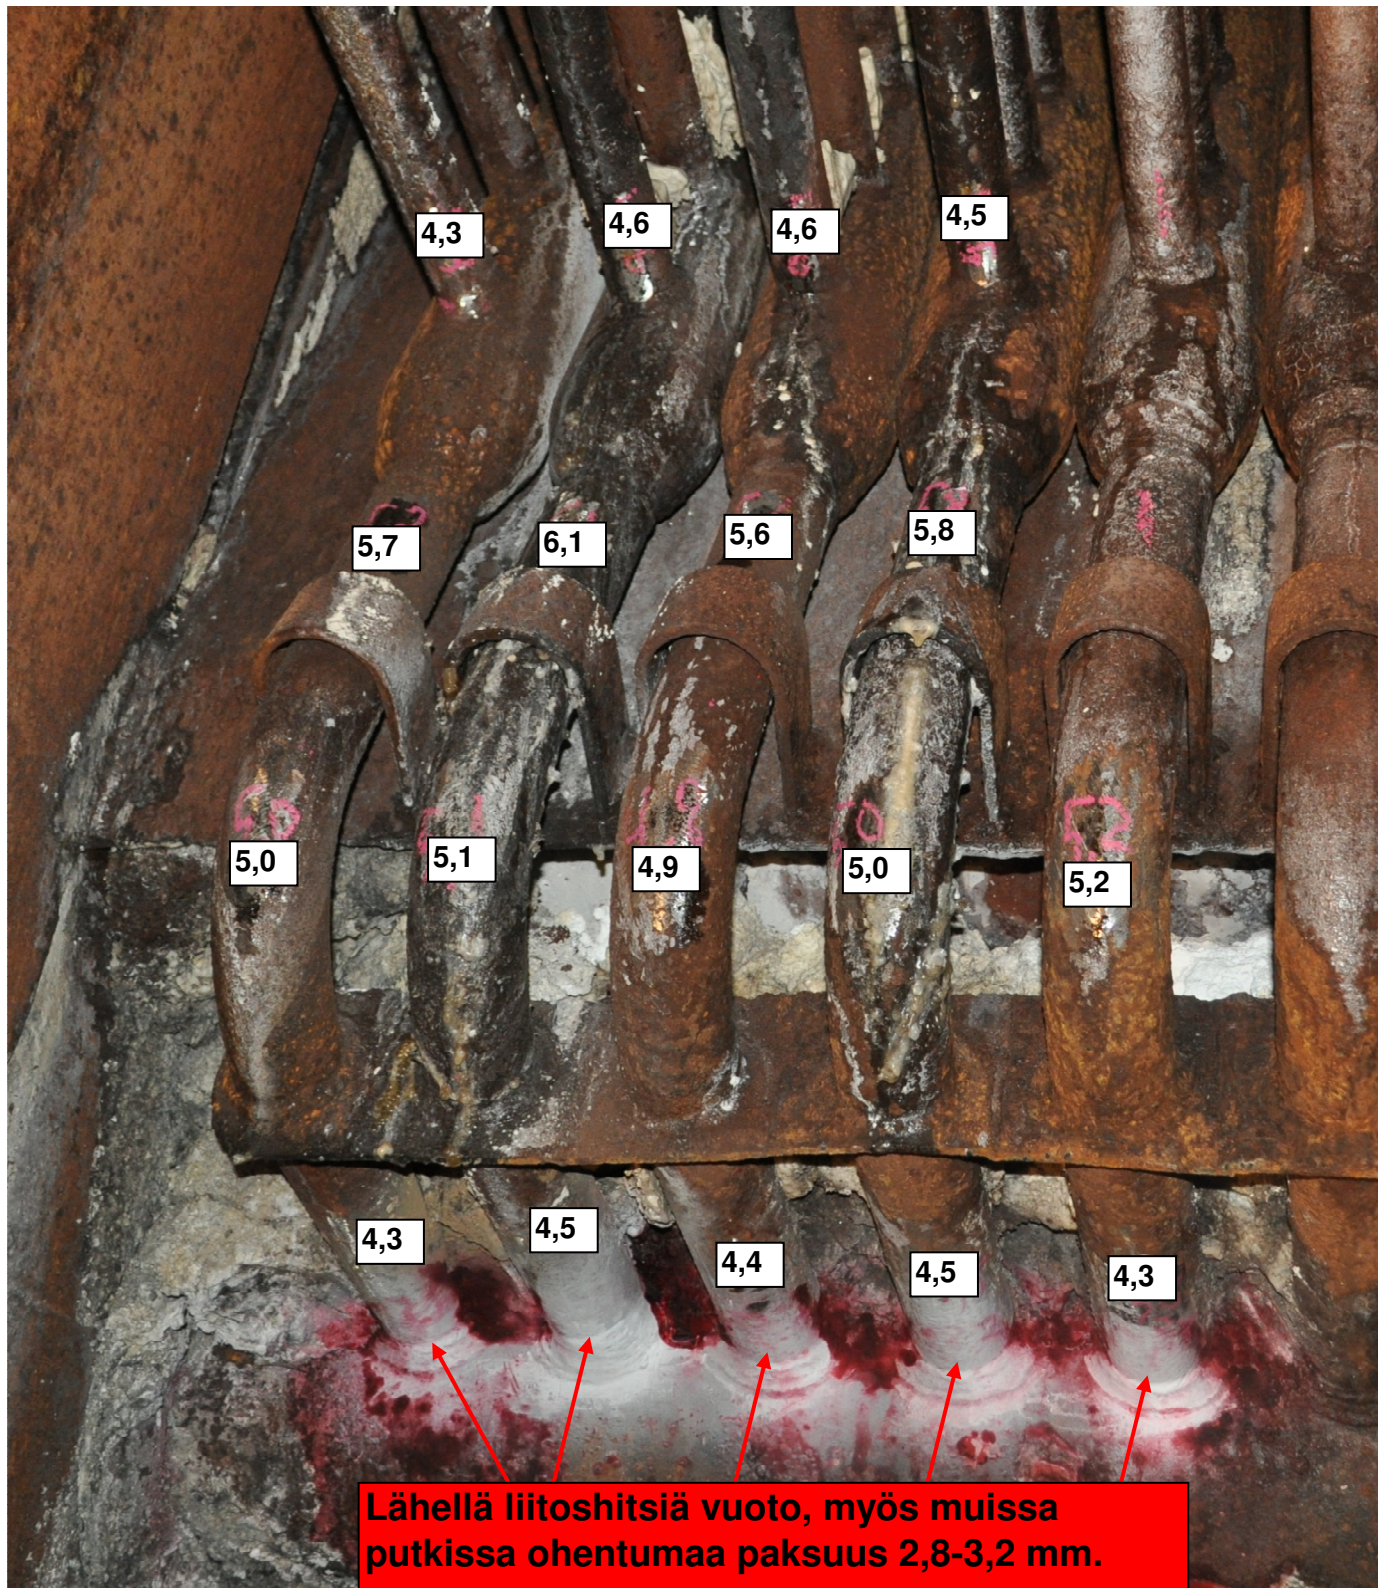
**Vuotoputki toinen putki laskettaessa oikealta seinältä.  
Hiottiin ja tarkasteltiin viittä laitimmaista putkea.  
Tarkastustulokset kuvassa.**
