# FAILURE REPORT

Kaukopää SK 5

Prepared by: Lasse Koivisto  
Date: 22.2.2011

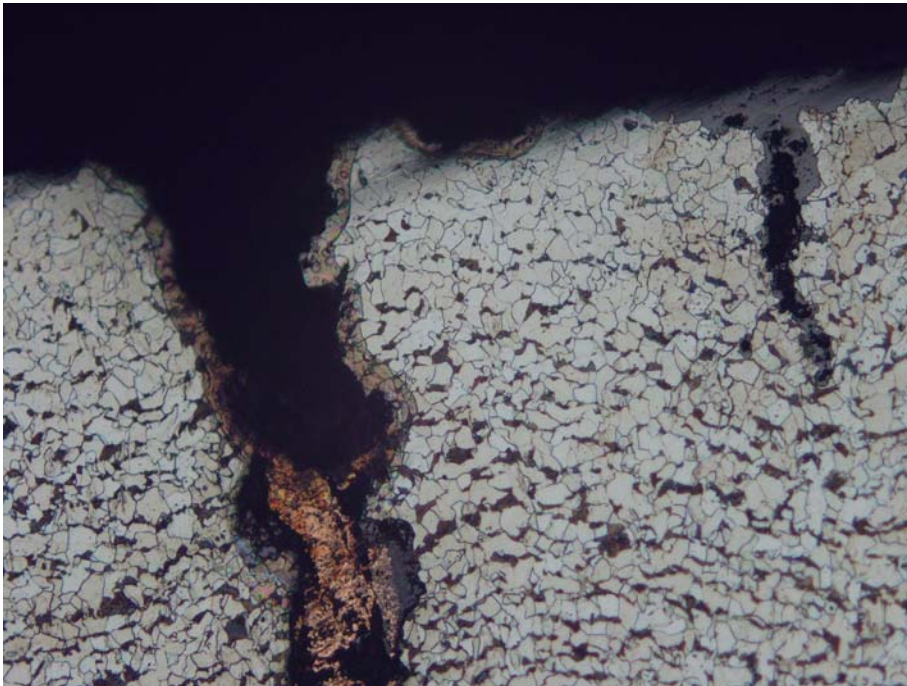
Ensimmäisessä kuvassa ( kuva 1. ) nähdään ”pääsärön” alkukohta putken sisäpinnalla. Merkillepantavaa on särön sisässä nähtävä kupari. Kupari on haitallinen epäpuhtaus kattilavedessä ja sen ( saostumien ) esiintyminen on yleistä jännityskorroosion yhteydessä.

Kuva 1. ”Pääsärön” alku. Särön sisässä erottuu selvästi metallinen kupari. Oikealla näkyy pienempi särön alku. Putken rakenteessa näkyy taivutuksen aiheuttamia muutoksia. Säröytymiseen tarvittava jännitys on peräisin taivutuksesta.

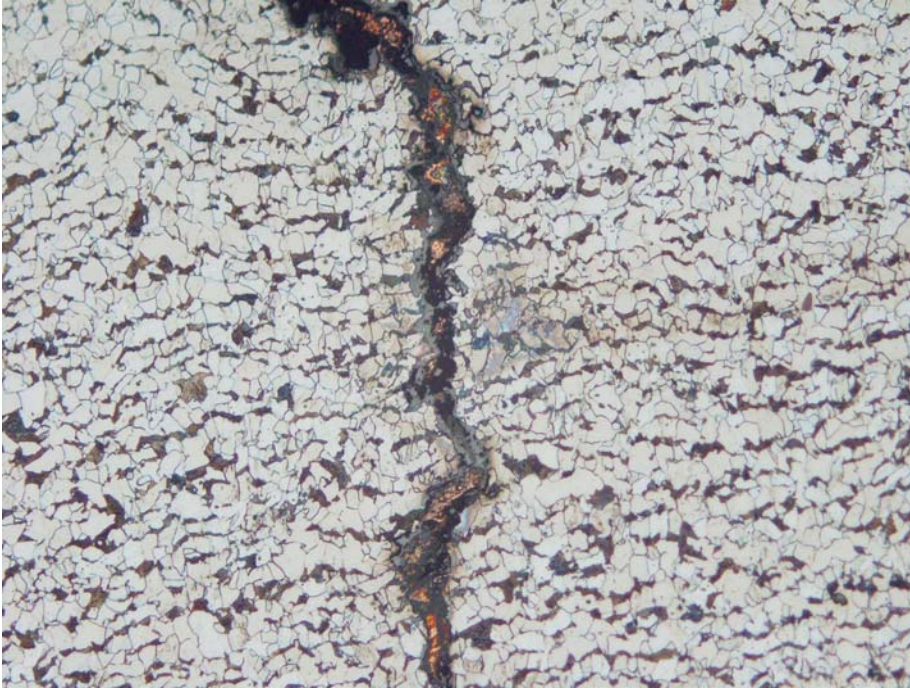
Kuva 2. ”Pääsärön” sisässä oli lähes koko matkalla kuparia.

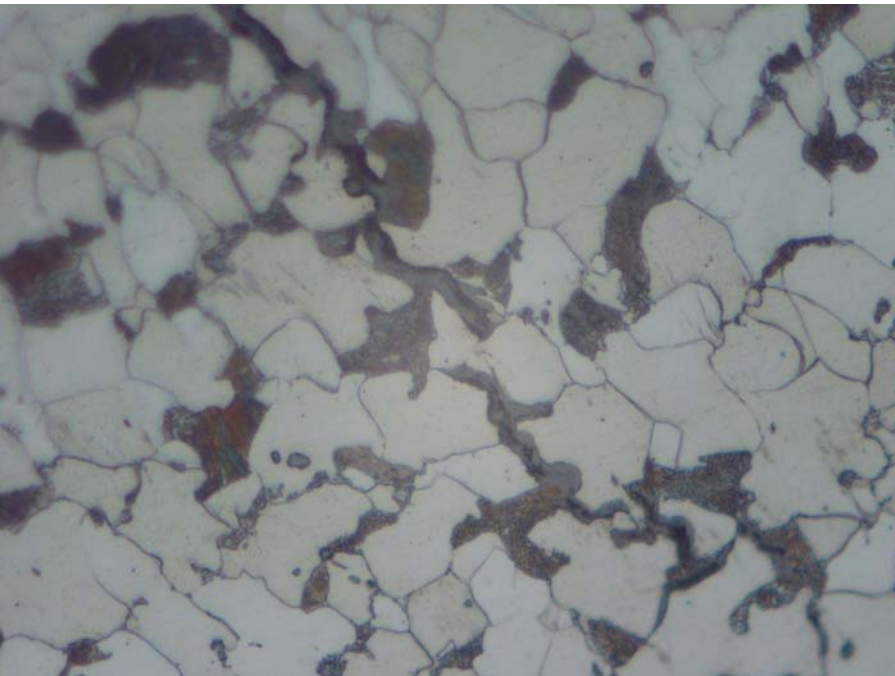
Särön eteneminen on tapahtunut raerajoja pitkin, mikä on tyypillistä tietyille jännityskorroosiomuodoille. Alla oleva kuva esittää ison särön kärjen aluetta, jossa tämä raerajoja pitkin etenevä särö näkyy selvästi.

Kuva 3. ”Pääsärön” kärki, jossa näkyy särön eteneminen raerajoja pitkin. Särö on magnetiitin täyttämä, mikä viittaa hitaaseen etenemiseen..

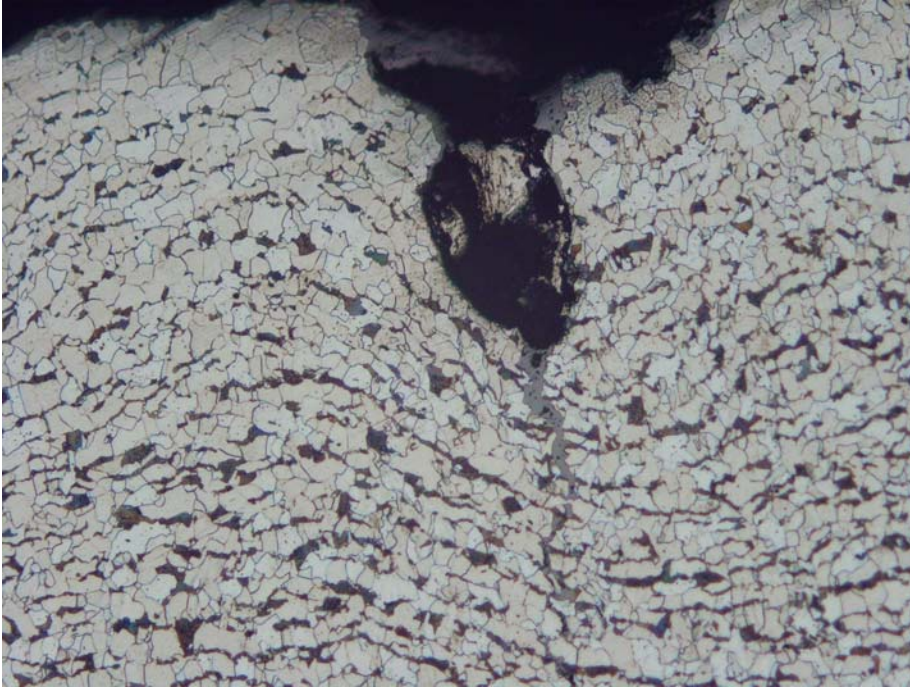
Kuva 4. Etäämmällä pääsäröstä oleva särö.

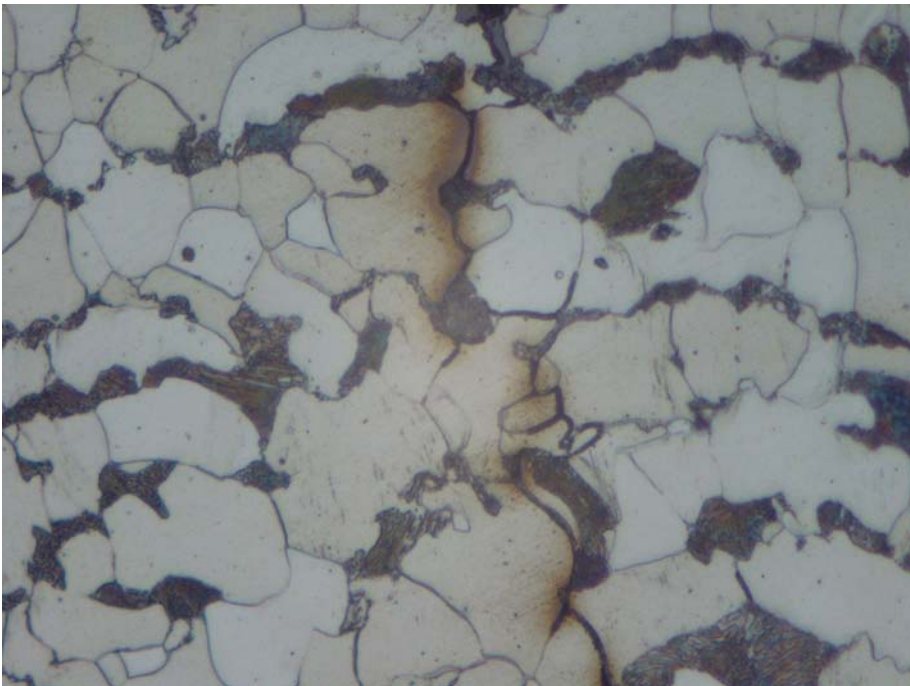
Kuva 5. Kuvan 4 särön kärki, joka etenee raerajoja pitkin.

Vaurion on aiheuttanut raerajoja pitkin hitaasti etenevä jännityskorroosio. Säröilyn aiheuttava kemikaalia ei voi päätellä. Kaikki vastaavat kohdat tulisi tarkastaa (tai poistaa ).
