KAMIPROJEKTI

HISTORIAA

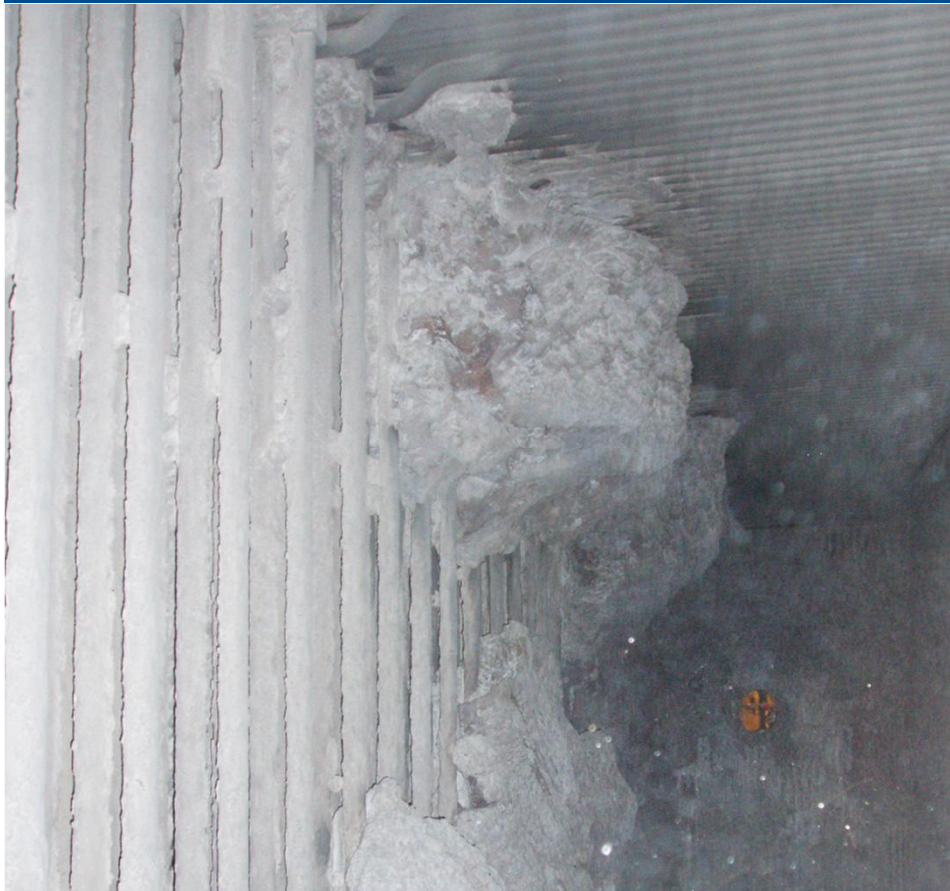
Kuvattu vasemmasta etuylänurkasta 14.6 seisokissa pokkarikameralla

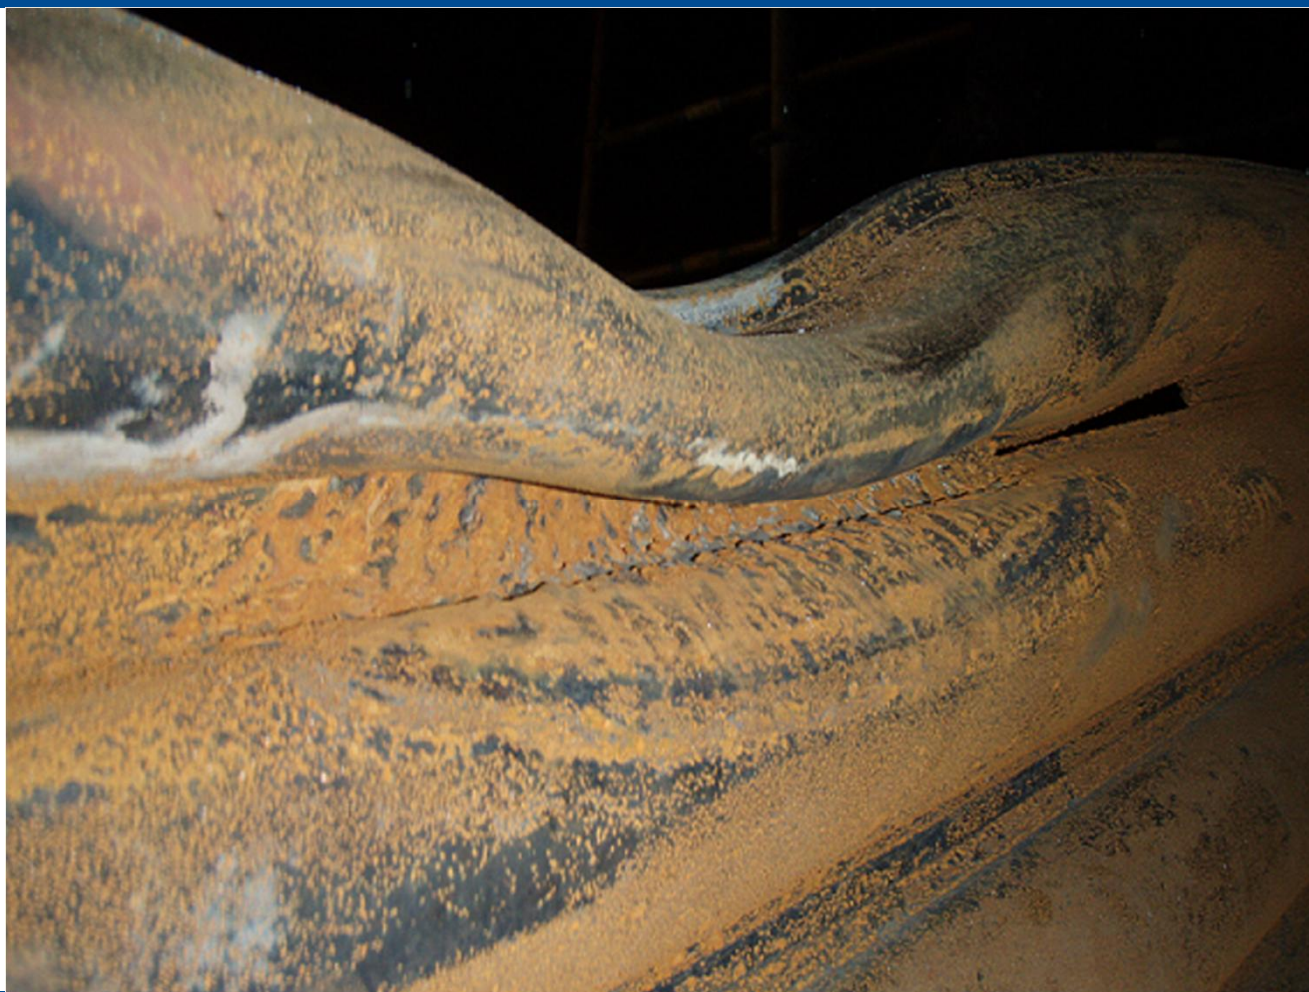
TAIPUMA VERHOPUTKILLA
