# BOTNIA

Rauman tehdas

Konemestaripäivät 2012

VAURIOKESKUSTELU

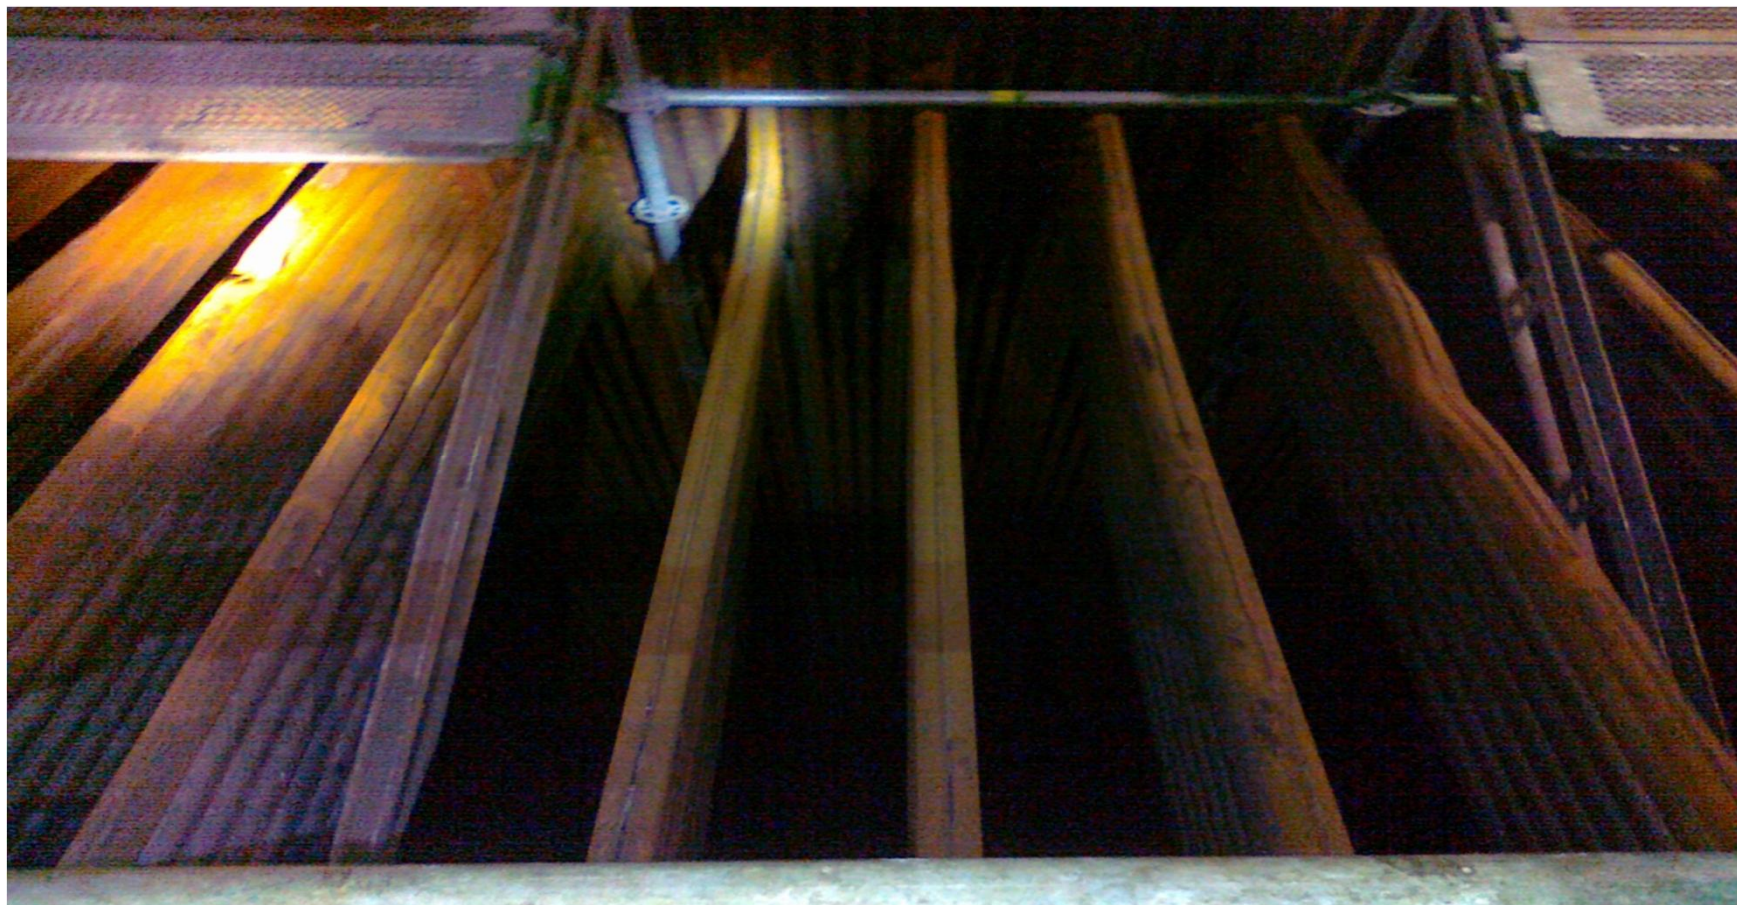
## VERHOPUTKIVAURIO 2/2011

- Vaurion aiheuttaja
  - Kattilan kloori ja kalium tasot ovat muuttuneet. Muutos osasyyllinen vaurioon.
  - Suolakertymä, soodakattilan katossa ja ensimmäisen tulistimen (savukaasuvirran mukaisesti) putkiston välissä, oli kasvanut suureksi ja pudotessaan aiheutti vaurioita kattilan verhoputkiin.
- Aiheutuneet vauriot
  - Suolakertymän pudotessa verhoputkien päälle, se lyttäsi putkia ja aiheutti vesivuodon ja soodakattilan alasajon.
  - Vaurioalue kattilan keskellä elementeissä 15 ja 16.
  - Vuoto aiheutti vaurion viereiseen elementtiin 14.
  - Vauriokohdasta valunut vesi aiheutti kekoon joutuessaan räjähdysten, jonka seurauksena kattilan heikon nurkan tapit antoivat periksi (neljä kappaletta).

- Korjaukset
  - Metrin mittaisia verhoputken pätkiä uusittiin seitsemän kappaletta.
  - Elementtiin 15 kaksi ylintä putkea, elementtiin 16 ylin putki ja elementtiin 14 neljä ylintä putkea.
  - Heikon nurkan palkit vedettiin paikoilleen ja vaurioituneet tapit uusittiin.
  - Panelitaipumat suoristuivat palkkeja paikalleen vedettäessä.
- Vuosihuollossa havaittua
  - Vuosihuollossa 2011 havaittiin uusia verhoputkivaurioita, mutta ei uusia vuotoja.
  - Verhoputkia vaihdettiin lopulta 19 kappaletta erimittaisia pätkiä koko verhojen alueelta.

- Vaurion aiheuttamat toimenpiteet
  - Kesällä henkilö selvittämässä kamin muodostumisen syitä
  - Sekundäärilauhteen määrän lisääminen keittämöllä (kloorimäärän vähentäminen)
  - Nuohointen nostot
    - Savukaasuvirrassa ensimmäisen tulistimen alueen nuohointen nostot (2kpl)
      - Vasemman seinän nuohoin nostettiin vuosihuollossa 2010
      - Oikean seinän nuohoin nostettiin vuosihuollossa 2011
      - 2011 nostettu nuohoin lähempänä kattilan kattoa kuin 2010 nostettu.
      - Nosto ylemmäs perustuu Diamond Powerin tekemiin kuvauksiin.
      - Puhdistus on selvästi parempi 2011 nostetulla nuohoimella, joka havaitaan kiinteästi asennetusta kamerasta.

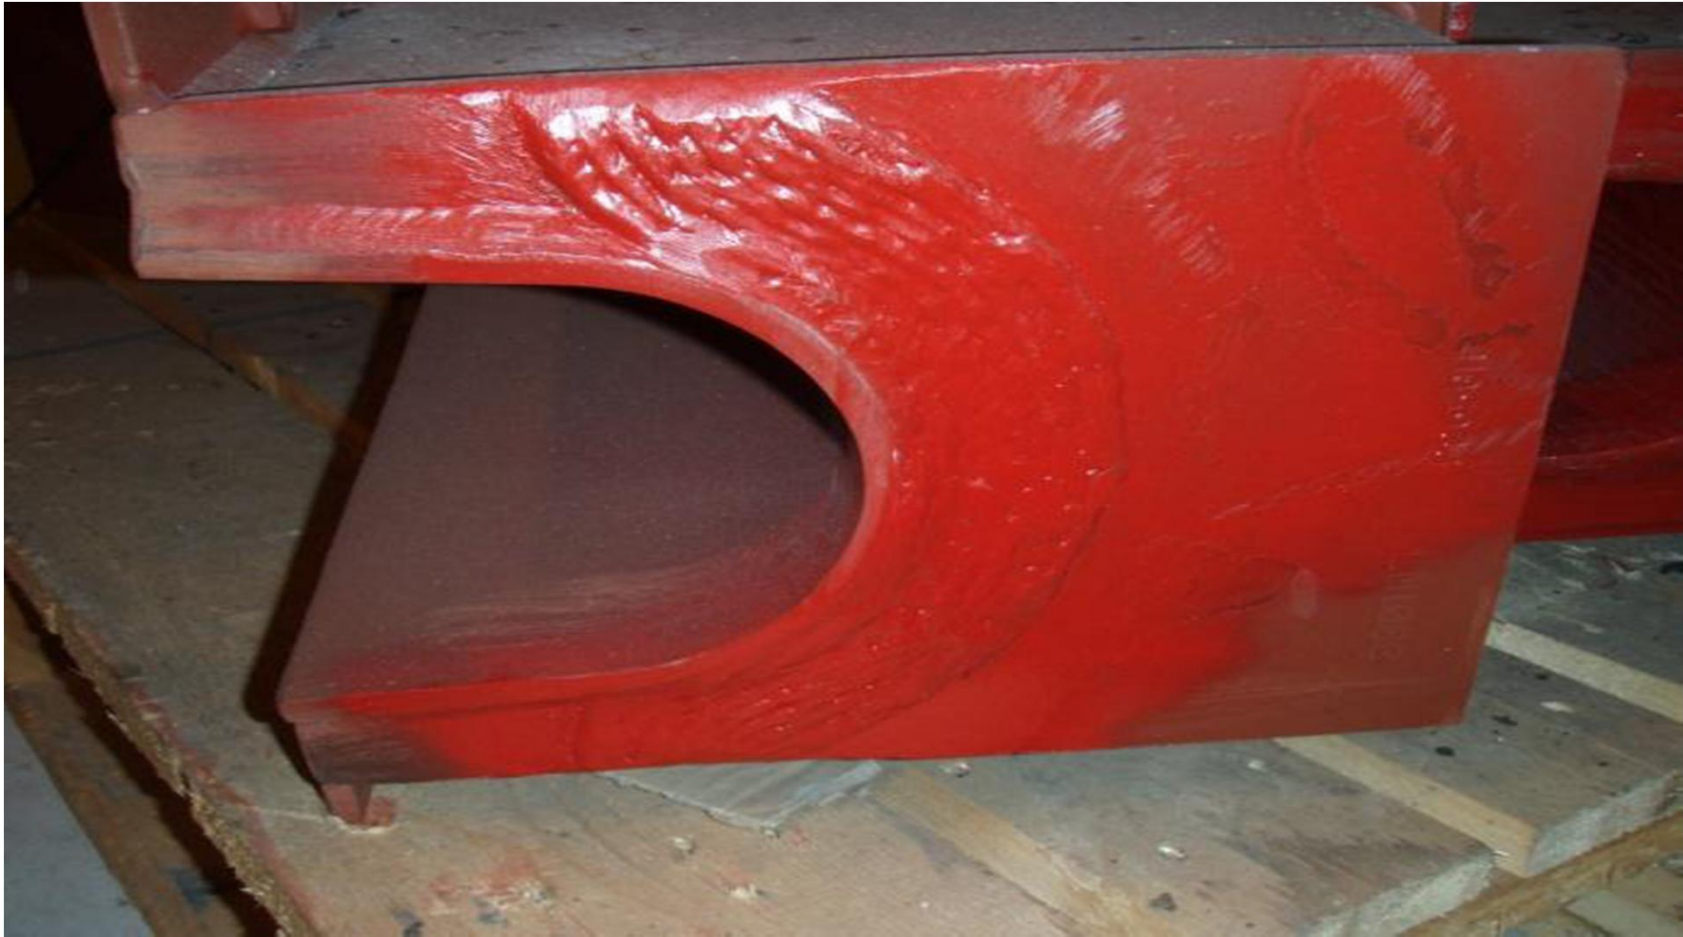
# SULARÄNNIVAURIO 4/2011

- Vuodon havaitseminen
  - Havaittiin valvontakamerasta tavanomaisesta poikkeavaa räiskintää.
  - Sulakourun jäähdytysvesisäiliö täyttyi normaalia useammin.
  - Paikanpäällä varmistettiin tilanne.
- Toimenpiteet
  - Vuodon varmistuessa kattilan alasajo.
  - Kourun tulppaus ja ylösajo.
  - Seisokissa vaihdettiin kaikki kuusi sulakourua.
- Vaurion syy
  - Pinnoitehitsauksen vajavaisuus. (Selvitetty muunmuossa hieaihiaista)
- Muita huomioita
  - Havaittu vastaavaa vauriota myös muissa ränneissä

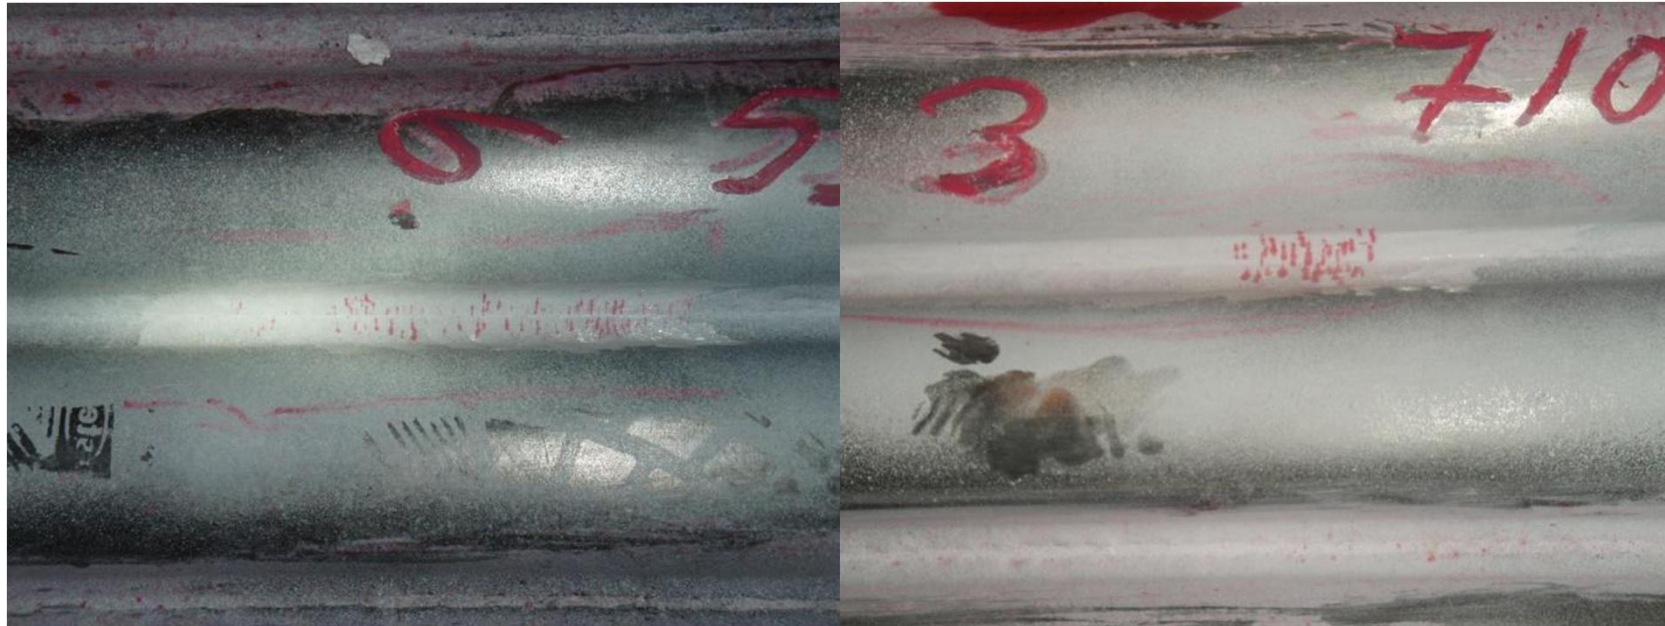
- Kattilan pohjan tarkastus vuosihuollossa 2011
  - Kaikki pohjaputket tarkastettiin tunkeumanesteellä
  - Joissakin evissä poikittaista säröilyä
  - Yksi putkipinnoite oli revennyt irti liitoskohdasta

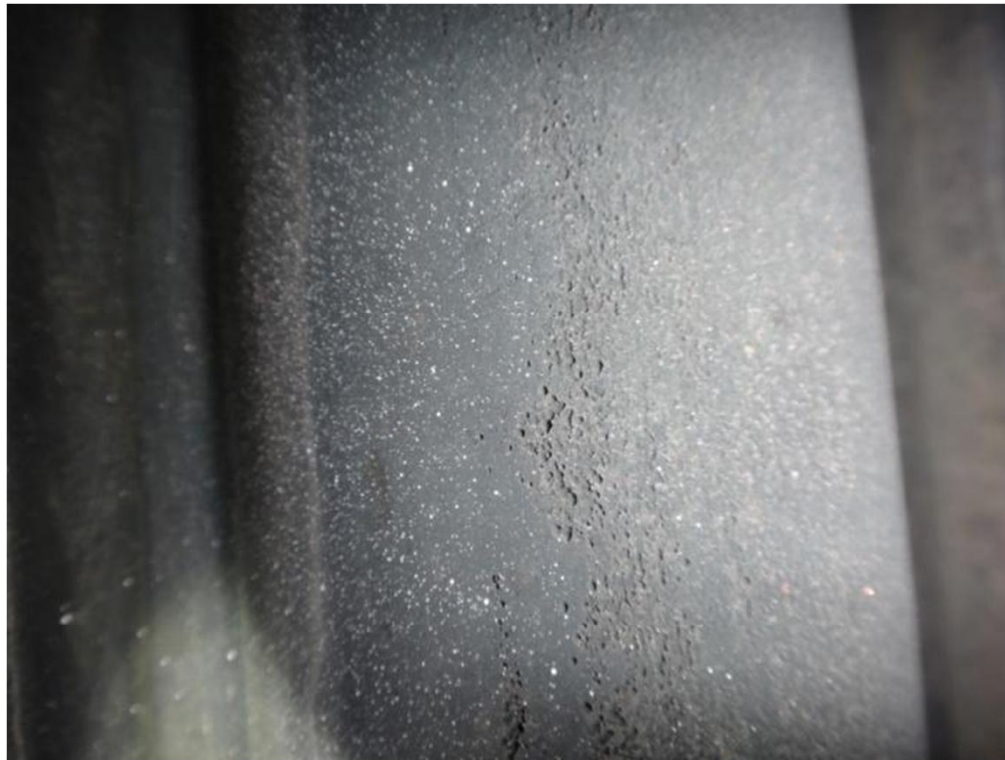
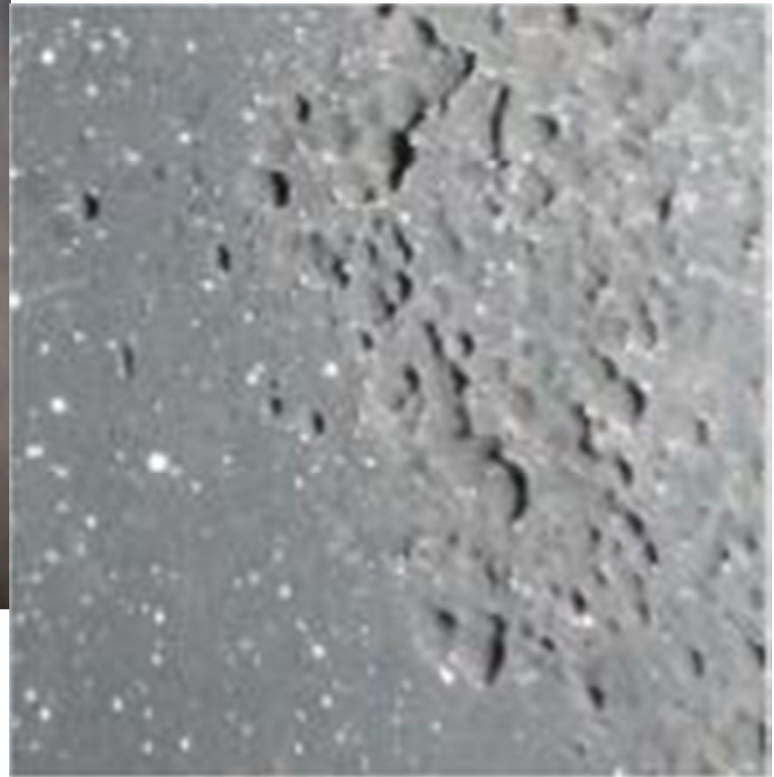
- Sekundääritulistin (vanha 10CrMo910) paikallisia korroosiokuoppia.
  - Ilmeisesti kloridien aiheuttamaa kuumakorroosiota.
  - Vaihto seuraavassa vuosihuollossa
- Sekundääritulistin (uusi 1998 32 elementtiä. Putki Ø57x7,1mm 10CrMo910 paitsi alimmat käyrät Ø57x6,3mm TP 347) ei havaittu edellä mainittua korroosiota.
- Seinäputkien compoundputkialue
  - Vasen 8, taka 6 primääriaukkoputket uusittiin vuosihuollossa 2011.
    - Primääriaukkojen putkissa havaittu lisääntyvää korjaustarvetta. (väsymys)
  - Vaihdon yhteydessä havaittiin viemärikameralla putkistossa epäpuhtautta vesipuolella.
  - Putkipinnan korroosion todennäköinen syy on edellämainittu.
  - Peittäus?
