# ILMOITUS SOODAKATTILAN VAARATILANTEESTA

23.10.2013  
Sivu 1/3

Yritys: SUNILA Oy  
Osoite: 48900 Sunila

Soodakattilan numero ja valmistaja:  
K-17625 SK10 / Tampella

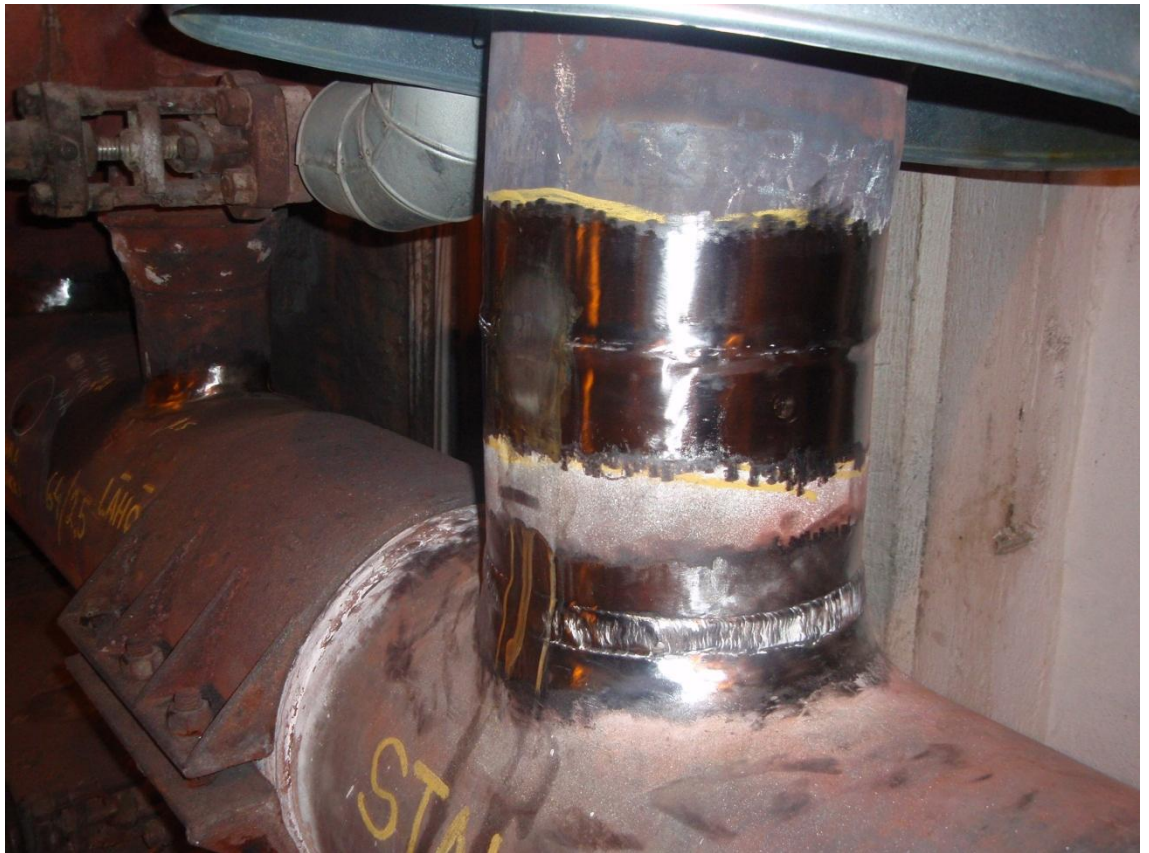
Kuva 1. Esimerkki hapotetusta kohteesta (ei liity tapaukseen)

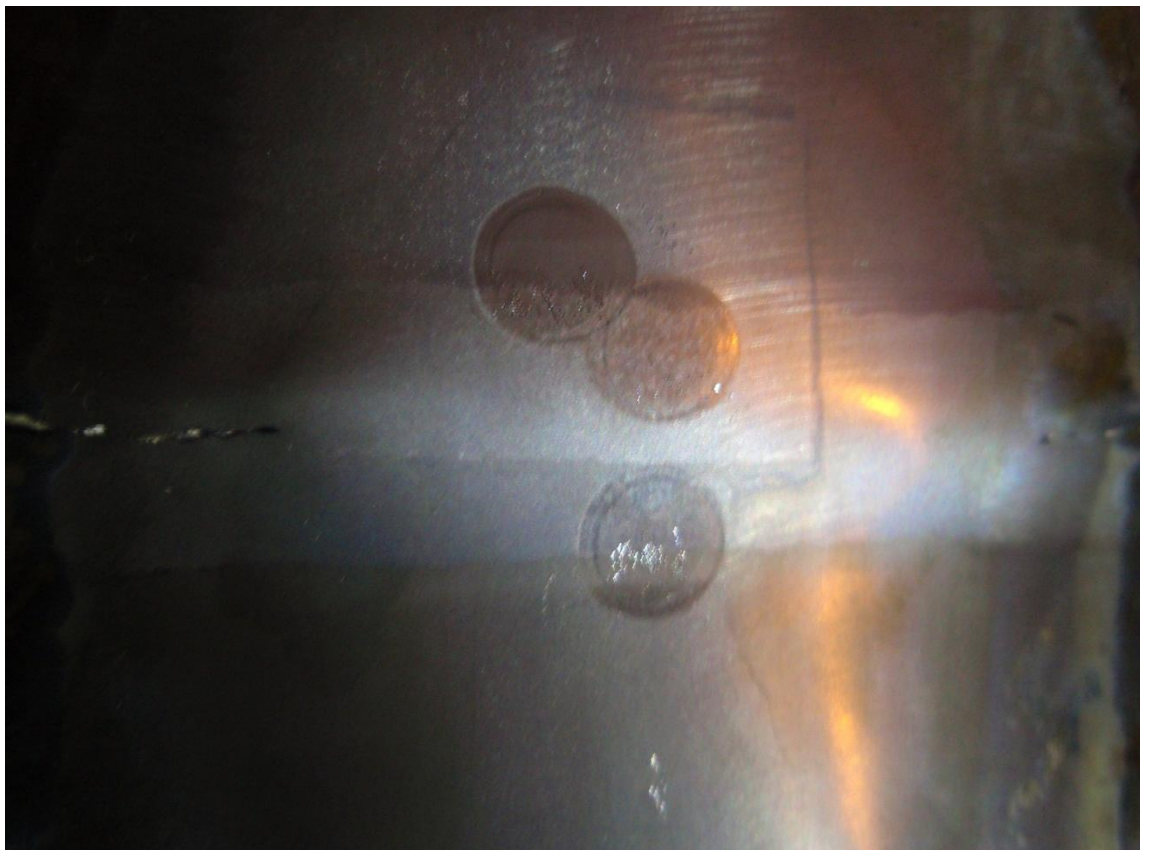
Kuva 2. Hapotettu hitsisauma ja muutosvyöhykkeet
