Kouruvaurio / Wisa  
Lasse Koivisto  
6.2.2014

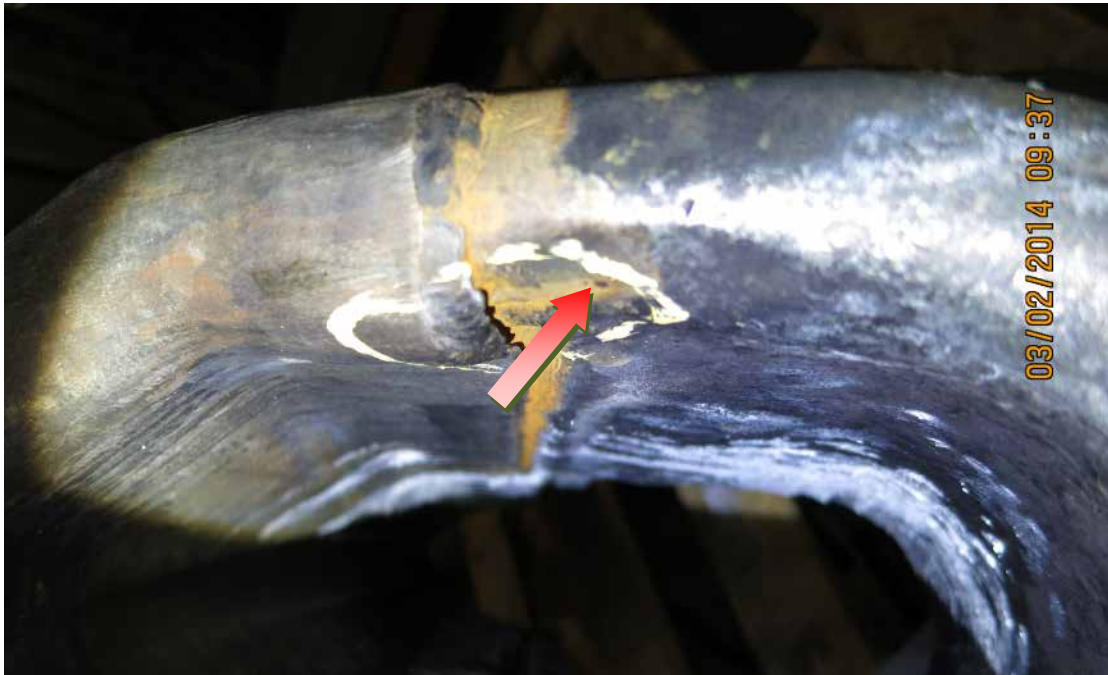
Tutkittavaksi saatiin kaksi kourua ( nrot 1 ja 7 ), joissa molemmissa oli vuoto kourun yläpään putkirenkaassa. Vuotokohta oli kaikissa tapauksissa sama ks. kuva 1. Kourussa 1 toisella puolella syöpyminen ei vielä ollut edennyt läpi asti, mutta kourussa nro 7 oli vuoto molemmilla puolilla.

Kuva 1. Kourun 1 vuotokohta. Kourussa 7 vuodot olivat samalla kohdalla eli yläpään putkirenkaassa hiukan päällehitsatun osan yläpuolella.

Vuoto oli kaikissa tapauksissa suunnilleen samalla kohdalla eli selkeästi putken alueella etäällä hitsistä. Näin ollen vaurion välitön syy on kourun suojaamattoman ( pinnoittamattoman ) yläosan syöpyminen.

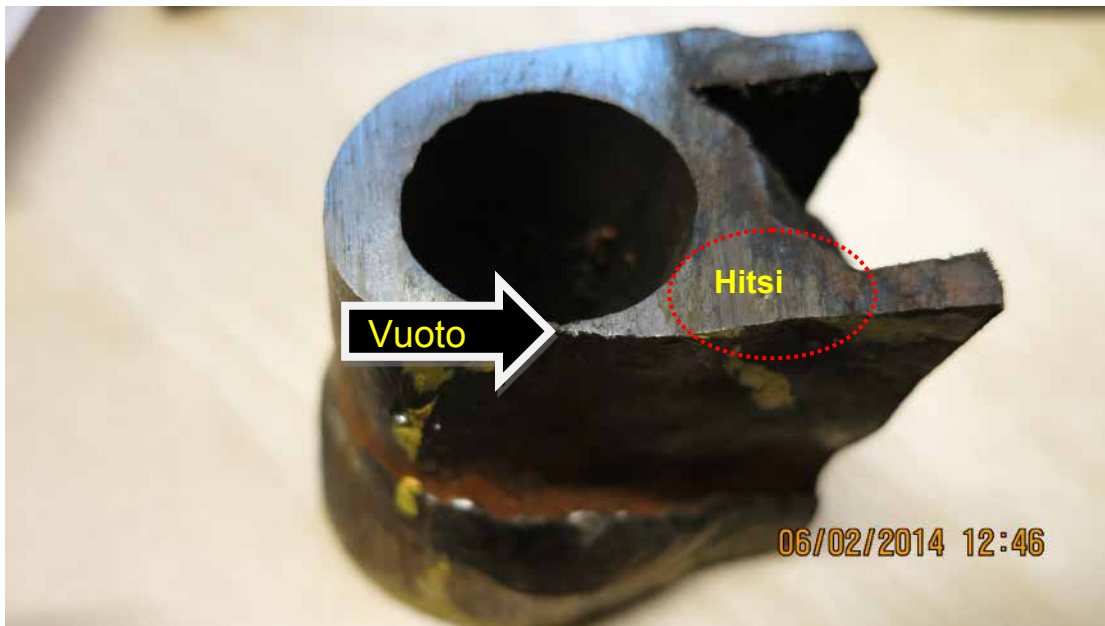
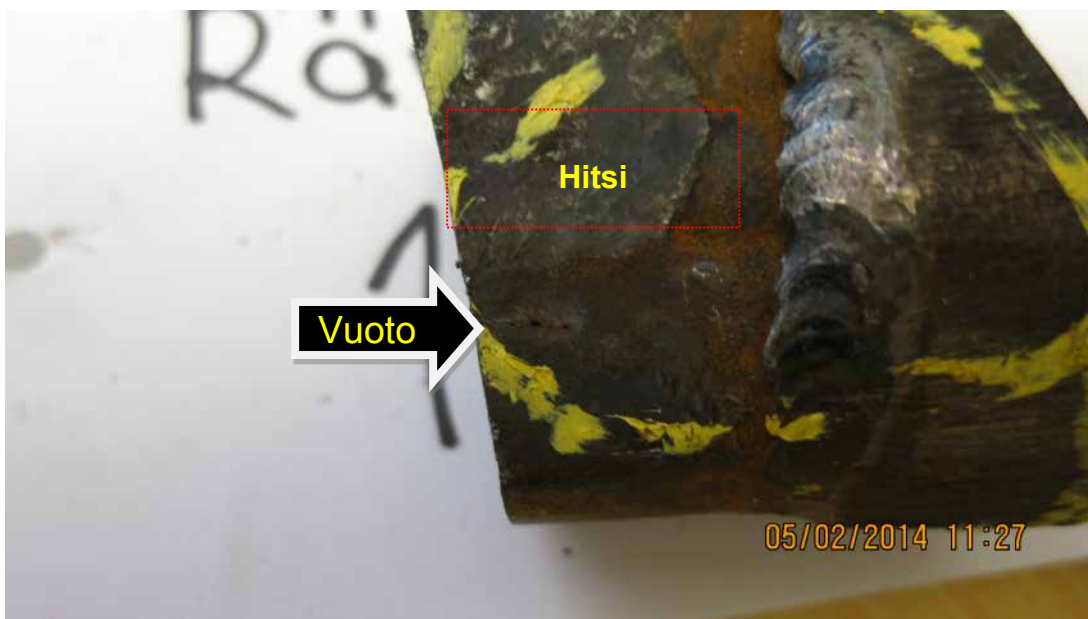
Vuotopaikka oli putkessa eikä näin ollen johdu hitsausvirheestä. Seuraavissa kuvissa vuodon paikka näkyy selvemmin

Näiden näytteiden perusteella vuotojen syyksi voidaan todeta syöpyminen. Jäähdytys on kärsinyt jossain määrin vesipuolen kerrostumista, jotka siis nostavat materiaalin lämpötilaa ja kiihdyttävät korroosiota. Tämä ei kuitenkaan yksin selitä nyt havaittua nopeaa syöpymistä. Mahdollisia muita syitä kiihtyneeseen korroosioon ovat häiriöt jäähdytysvesikierrossa tai hyvin voimakas lämpösäteily keosta.
