| Metsä Fibre Oy | - | Rauma ,25.10.2022 |
| Soodakattila K-17950 | - | |
| Ekonomaiseri 1 _ Vuodon paikannus | | |

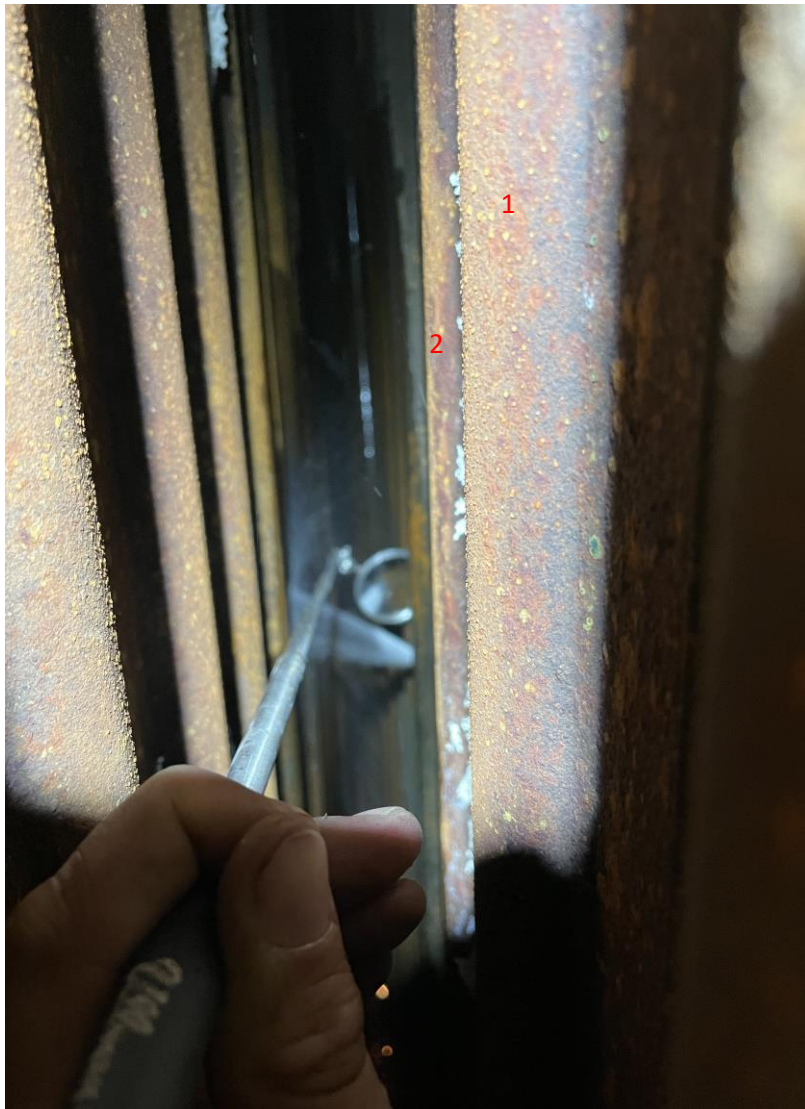
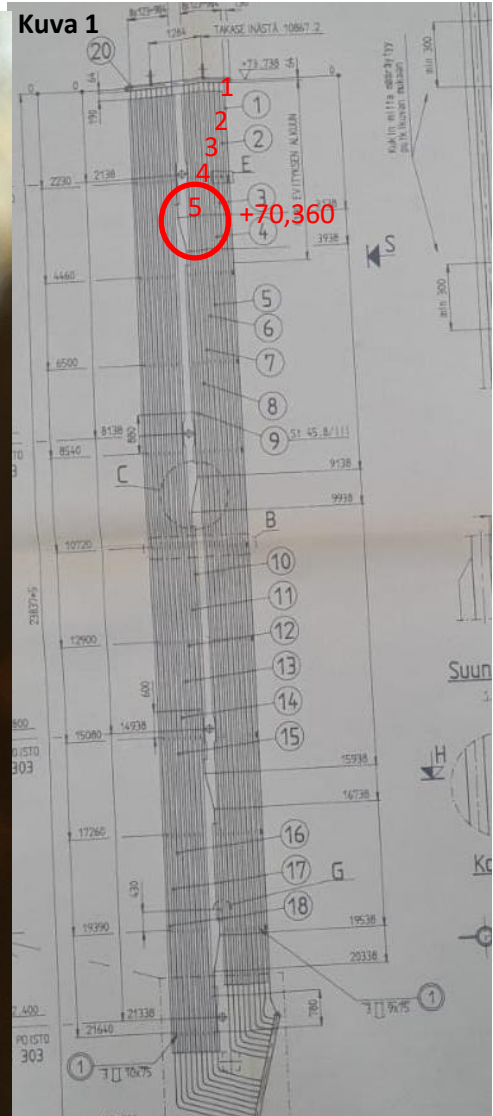
Soodakattilassa havaittu vuoto ekonomaiserin 1 rakenteissa.

Vuoto havaittiin Ekonomaiserin 1 , Elementissä 73 korolla +70,360 savukaasuvirrassa laskettuna, 5 putki (kuva1)
