**Suomen soodakattilat, tuhkan koostumus ja  
määrä eri kuormatilanteissa**

**Markus Nieminen, Jaakko Tiainen  
AFRY Finland Oy**

**Raportti 7/2024**

## Suomen soodakattilat - tuhkan koostumus ja määrä eri kuormatilanteissa – OSA 1

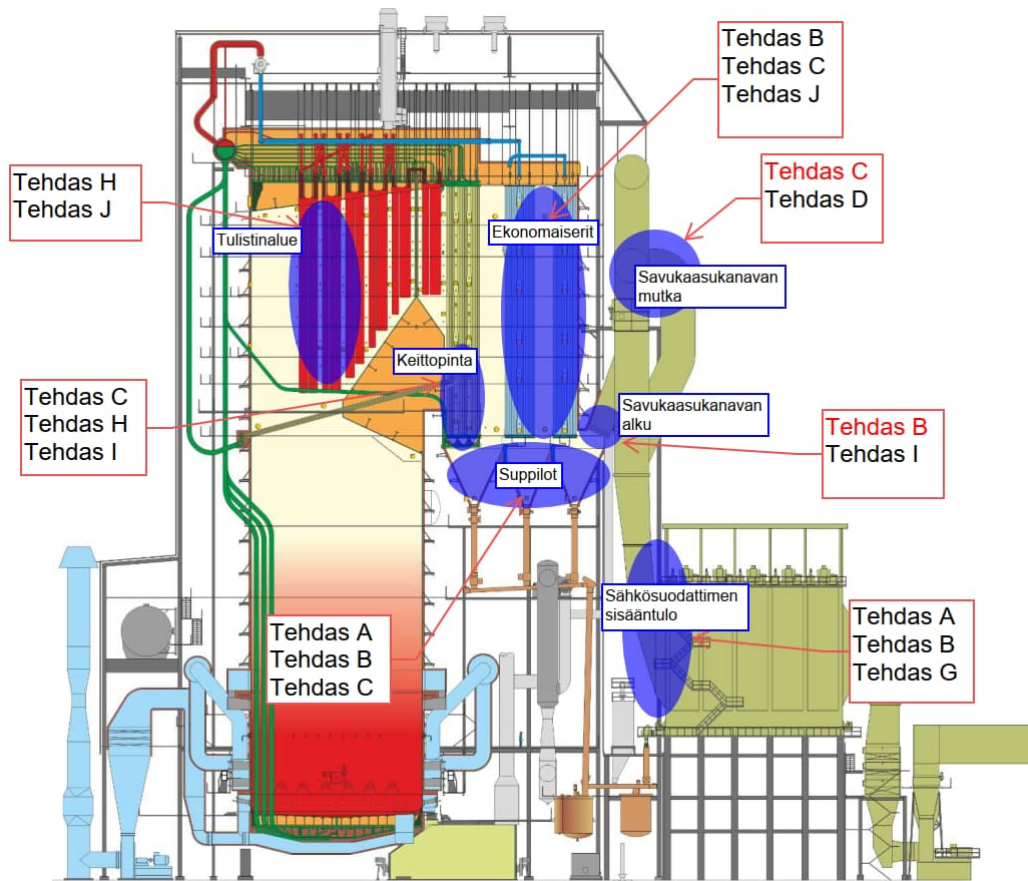
Savukaasukanavassa likaantumista ilmeni kohdissa, jossa virtauksen suunta tai kanavan geometria muuttuu. Ratkaisuna tehtailla on käytetty tukkeuman poistamista räjäytyspuhdistuksella ajojakson aikana tai viimeistään ennen huoltoseisokkia. Savukaasukanava täytyy puhdistaa ennen huoltoseisokkia koska pudotessaan suuri määrä tuhkaan voi aiheuttaa vauriota kanavalle/sähkösuodattimille sekä vaaratilanteita huoltotyöntekijöille. Muutamalla tehtaalla tuhkan kerääntymistä kanavan ongelmakohtiin on pyritty ehkäisemään ääninuohouksella.

Kuva 2. Kattilan ja savukaasukanaviston kohdat, joissa esiintyy likaantumista haastatteluhetkellä.

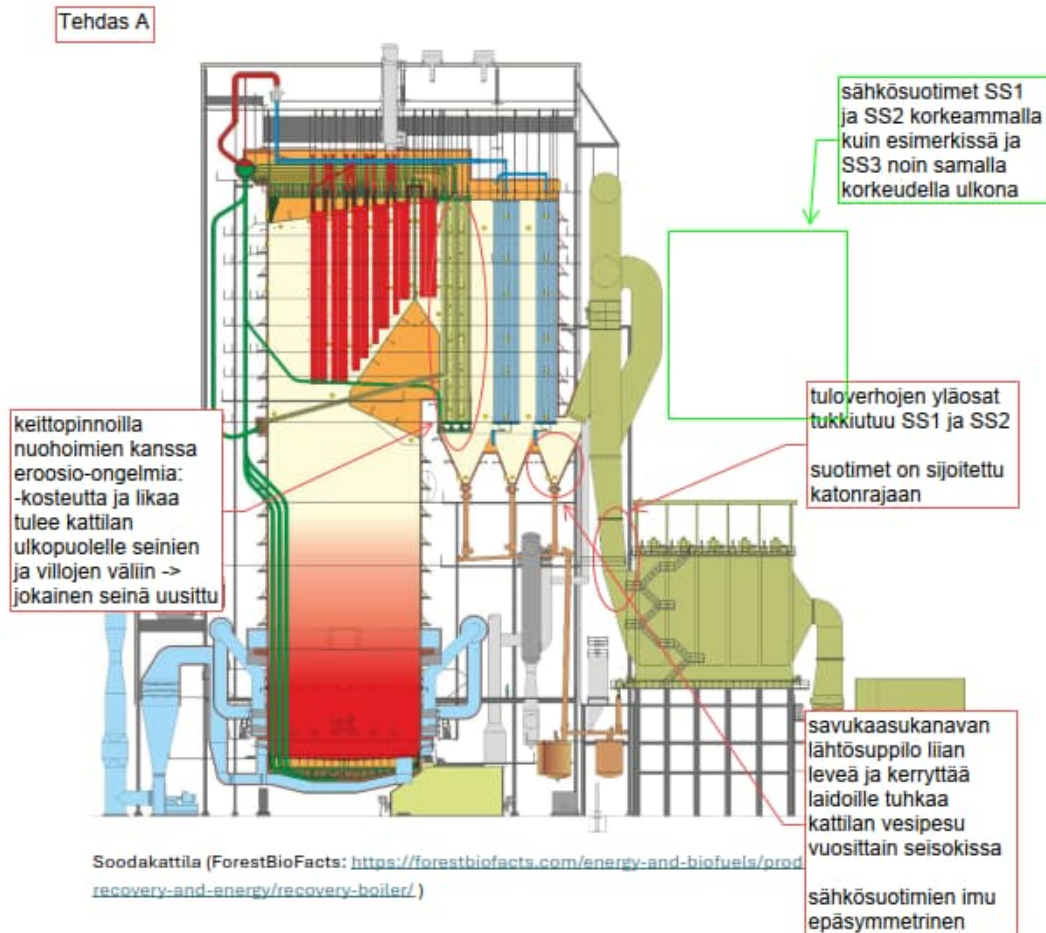
## Tehdas A – haastattelututkimuksen vastaukset

- SS1 (sähkösuodatin 1) ja SS2 (sähkösuodatin 2) tuloverhojen tukkeutuminen
- Savukaasukanavan lähtösuppilon laidoille kertyy tuhkaa (vinokuorma)
  - suppilo on liian leveä
  - epäsymmetrinen imu sähkösuotimille (SS3 isompi kuin vanhat SS1 ja SS2)
- aiemmin ongelmana ollut tuhkan sintraantuminen keittopinnoille kun pH alle 10

- vinokuorma alkanut SS3 asentamisen jälkeen 2001

4. Onko likaantumisongelmia yritetty korjata ja millaisia tuloksia toimenpiteillä on saatu?
- Ei, mutta nyt on käynnissä projekti SS4 rakentamiseksi
    - SS1 ja SS2 korvataan uudella SS4
    - suppilo kavennetaan ja suotimien kanavat yhdistetään noususuunnassa
    - savukaasujen virtaus pyritään tasoittamaan kahden suotimen välille niin ettei tuhkaa kerry suppilon laidoille
5. Rajoittaako likaantumisongelma tuotantoa?
- Ei tuotannon rajoituksia

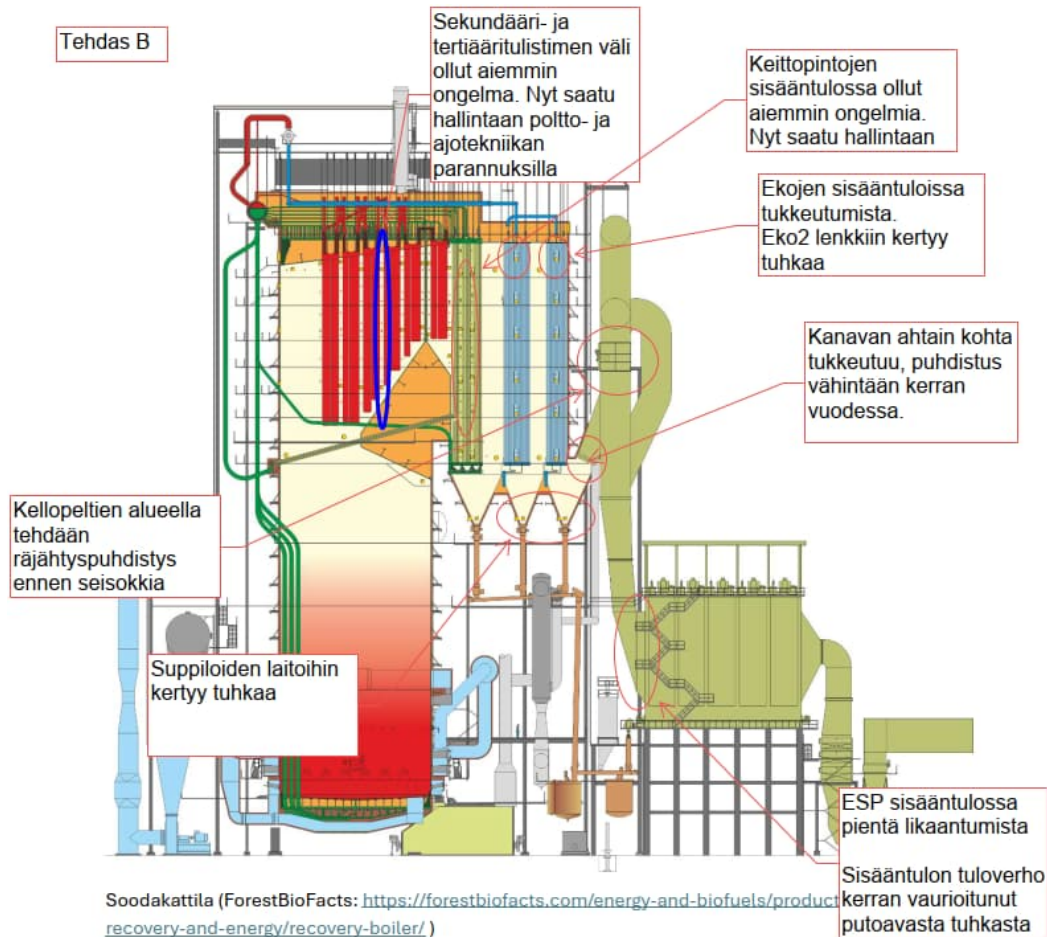
## Tehdas B – haastattelututkimuksen vastaukset

- Aiemmin ollut likaantumisongelmia sekundääri- ja tertiääritulistimen välissä ja keittopinnalla
- Ekojen sisääntulot
- Eko2 lenkkiin kertyy tuhkaa
- Tuhkasuppilon laitoihin kertyy tuhkaa
- Savukaasukanavan kapein kohta (hanhenkaulan alku) on tällä hetkellä merkittävin tukkeutumisongelma
- Kellopellin alue hanhenkaulassa, peltien tasoihin kertyy tuhkaa
- ESP sisääntulossa pientä likaantumista
- Yhden kerran ESP sisääntulon tuloverhot ovat vaurioituneet savukaasukanavasta putoavasta tuhkasta

- Sekundääri- ja tertiääritulistimen carry-over ongelma on ollut ainakin 2015-2020 (kattilan korkea kuormitus)
- Savukaasukanavan kapein kohta ollut ongelma aina

3. Onko ollut ylimääräistä puhdistustarvetta (mekaaninen tai/ja pesu)?
  - Nykyään ei vesipesun tarvetta ajojakson aikana
  - Ekot puhdistuvat luonnollisella kuorman vaihtelulla
  - Savukaasukanavan kapeinta kohtaa täytyy räjäytyspuhdistaa ajojakson aikana
4. Onko likaantumisongelmia yritetty korjata ja millaisia tuloksia toimenpiteillä on saatu?
  - Suurin tekijä ollut mäntyöljykeittämön saannon optimointi, jolloin vähemmän mäntyöljyä/suopaa päätyy polttolipeään (polttolipeän lämpöarvon heilahtelu vähentynyt)
  - Ajomallin muutokset soodakattilalla
  - Savukaasukanavan kapeimmalle kohdalle (ns. hanhenkaula) ei ole tehty toimenpiteitä (esim. laajennus). Ongelma ei ole niin suuri kustannuksiin verrattuna
5. Rajoittaako likaantumisongelma tuotantoa?
  - ei likaantumisesta johtuvia rajoituksia

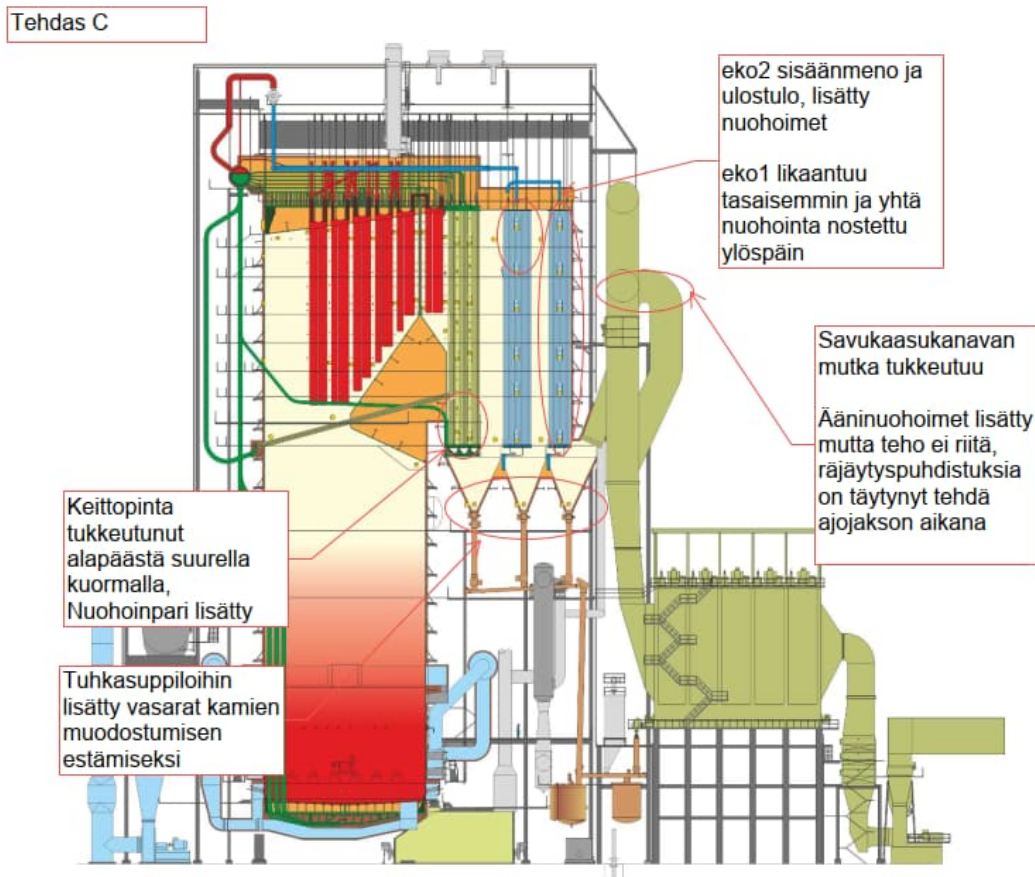
## Tehdas C – haastattelututkimuksen vastaukset

- Keittopinnan alapää (suurella kuormalla ajattaessa)
  - Eko2 sisäänmeno ja ulostulo
  - Eko1 tukkeutuu tasaisesti
  - Tuhkasuppilot keittopinnan ja ekojen alla tukkeutuu putoavista isoista kameista
  - savukaasukanavan mutka jossa jossa kanava menee ylös ja sitten alas tukkeutuu
2. Kauanko ongelma on ollut ja milloin se on ilmaantunut?
- kaikki likaantumisongelmat ovat aina olleet
3. Onko ollut ylimääräistä puhdistustarvetta (mekaaninen tai/ja pesu)?
- Savukaasukanavan mutkalle tehdään räjäytyspuhdistus alasajoissa ja tarpeen mukaan ajon aikana.
  - Suppiloiden/kuljettimien tyhjennys (mikäli iso kami on pudonnut ja tukkinut supilon ja kuljettimen).

- aikaisemmin ekot (paine-ero) rajoitti tuotantoa
- likaantumisongelmia syntyy pitkään ajettaessa korkealla kuormalla

- Ekoille ja keittopinnalle lisätty nuohoimia (eko1 nuohointa nostettu ylöspäin). Nuohoimet ovat auttaneet pitämään keittopinnan ja ekot paremmin auki, mutta suurella kuormalla ajettaessa pitkään ne tukkeutuvat.
- Savukaasukanavan mutkaan lisätty ääninuohous. Ääninuohous ei ole tarpeeksi tehokas pitämään kanavan auki, mutta se hidastaa tukkeutumista.
- Suppiloihin lisätty vasarat estämään kamien muodostumista.

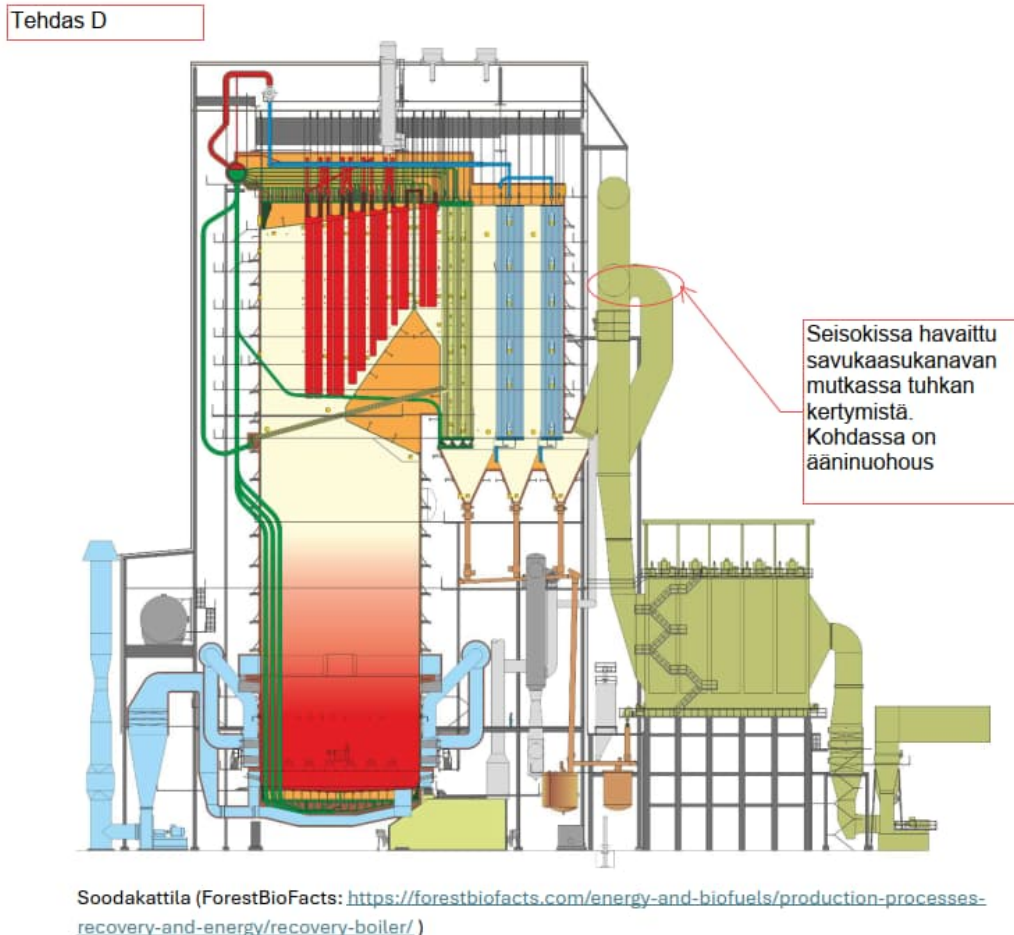
## Tehdas D - haastattelututkimuksen vastaukset

1. Mitkä kohdat kattilassa/savukaasukanavistossa likaantuvat?
  - Ei havattu ongelmia, kattila ollut ajossa lyhyen aikaa.
  - Seisokissa havaittiin tuhkan kertymistä savukaasukanavan mutkaan (missä savukaasukanava menee ylös ja tulee alas). Paikassa on ääninuohous.
2. Kauanko ongelma on ollut ja milloin se on ilmaantunut?
  - Ei ongelmia
3. Onko ollut ylimääräistä puhdistustarvetta (mekaaninen tai/ja pesu)?
  - Ei ole
4. Onko likaantumisongelmia yritetty korjata ja millaisia tuloksia toimenpiteillä on saatu?
  - Ei ole tarvetta
5. Rajoittaako likaantumisongelma tuotantoa?

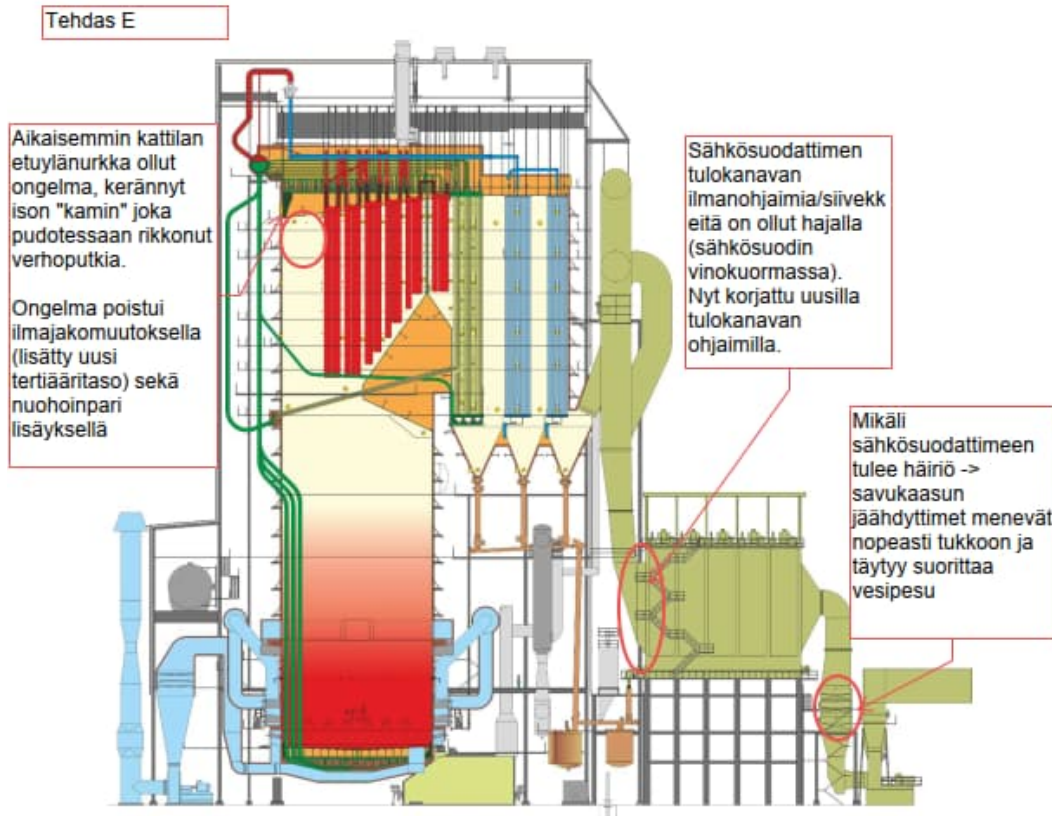
## Tehdas E - haastattelututkimuksen vastaukset

- Kattilan etuylänurkka aikaisemmin ollut ongelma (carryover), kerryttänyt ison kamin joka pudotessaan rikkonut verhoputkia. Nyt korjattu ilmajakomuutoksella, jossa lisätty uusi tertiääri-ilmataso sekä uusi nuohoinpari
- Vuosien kuluessa sähkösuodattimen tulokanavan ilmanohjaimia/siivekkeitä on hajannut ja niitä ei ole korjattu heti jolloin savukaasun jako ei ole toiminut kunnolla (sähkösuodin vinokuormassa). Nyt korjattu uusilla tulokanavan ohjaimilla.

- etunurkka ollut 15 vuotta, mutta nyt ei ongelma

4. Onko likaantumisongelmia yritetty korjata ja millaisia tuloksia toimenpiteillä on saatu?
  - Kattilan etuylänurkan ongelma on korjattu ilmanjakomuutoksella ja nuohouksella
5. Rajoittaako likaantumisongelma tuotantoa?
  - Ei rajoita

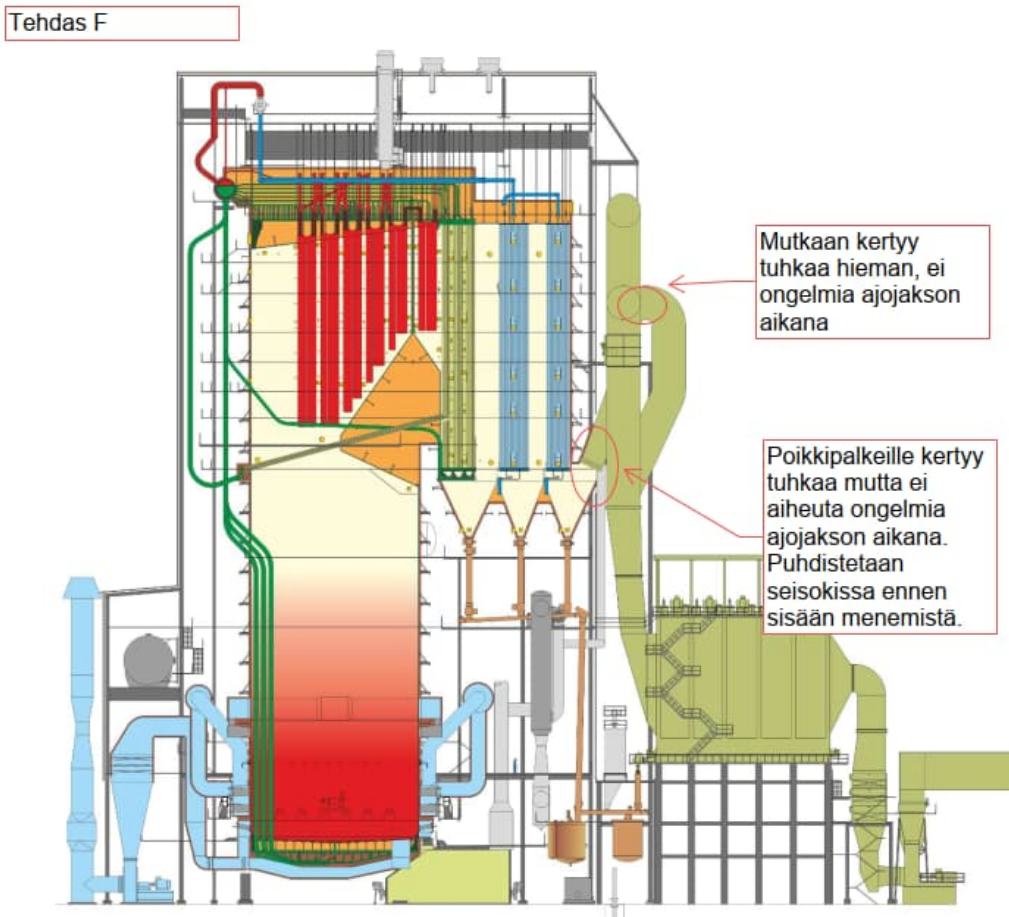
## Tehdas F – haastattelututkimuksen vastaukset

- Ei likaantumisongelmaa savukaasukanavistossa tai suotimissa
  - Savukaasukanavisto mitoitettu alun perin väljäksi pinta-alaltaan
2. Kauanko ongelma on ollut ja milloin se on ilmaantunut?
- ei ongelmia
3. Onko ollut ylimääräistä puhdistustarvetta (mekaaninen tai/ja pesu)?
- ei ylimääräistä pesua, normaali pesu seisokissa
4. Onko likaantumisongelmia yritetty korjata ja millaisia tuloksia toimenpiteillä on saatu?
- 2-pari nuohous tehon noston yhteydessä, jotta lämpöpinnat pysyvät jatkossakin puhtaana

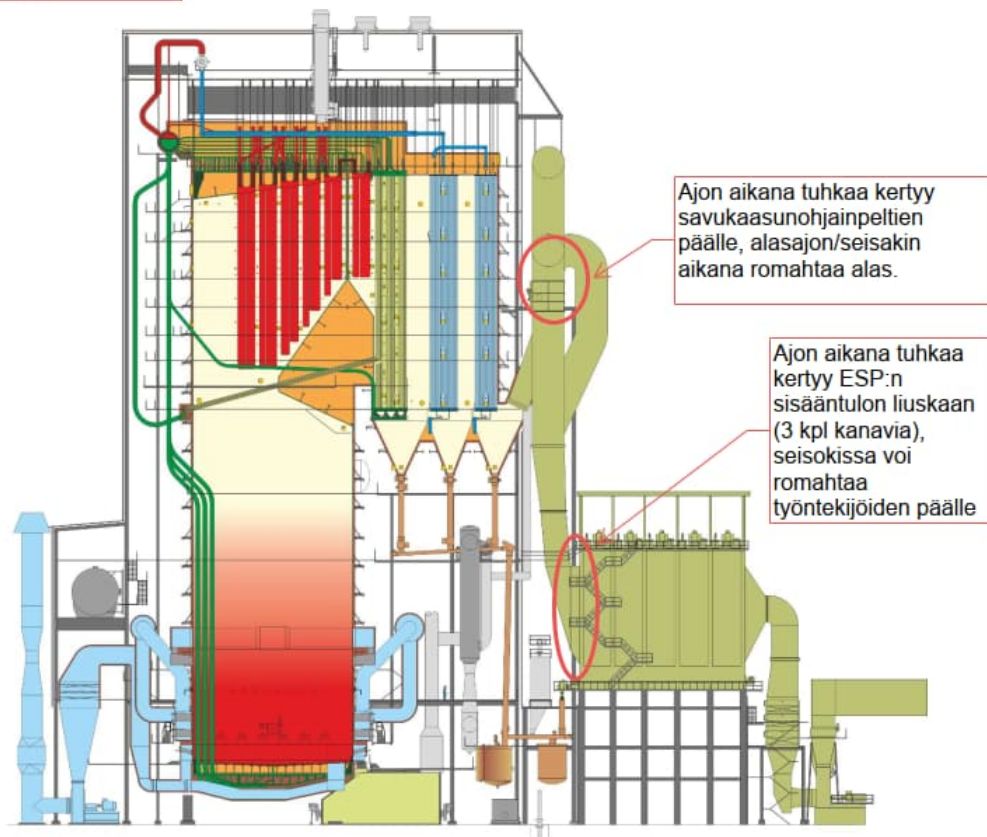
Tehdas G

- Ajon aikana tuhkaa kertyy savukaasunohjainpeltien päälle, alasajon/seisakin aikana romahtaa alas.
  - Ajon aikana tuhkaa kertyy ESP:n sisääntulon liuskaan (3 kpl kanavia), seisokissa voi romahtaa työntekijöiden päälle
2. Kauanko ongelma on ollut ja milloin se on ilmaantunut?
- ESP ongelma ollut alusta asti, mutta poistettu paineilmavasaralla (jokaisessa kanavassa) joka toimii noin tunnin välein
  - Savukaasuohjainpellit: ennen seisakkia tehdään räjäytyspuhdistus tuhkan poistamiseksi hallitusti
3. Onko ollut ylimääräistä puhdistustarvetta (mekaaninen tai/ja pesu)?
- Ei ole

4. Onko likaantumisongelmia yritetty korjata ja millaisia tuloksia toimenpiteillä on saatu?
  - katso vastaukset yllä
5. Rajoittaako likaantumisongelma tuotantoa?
  - Ei

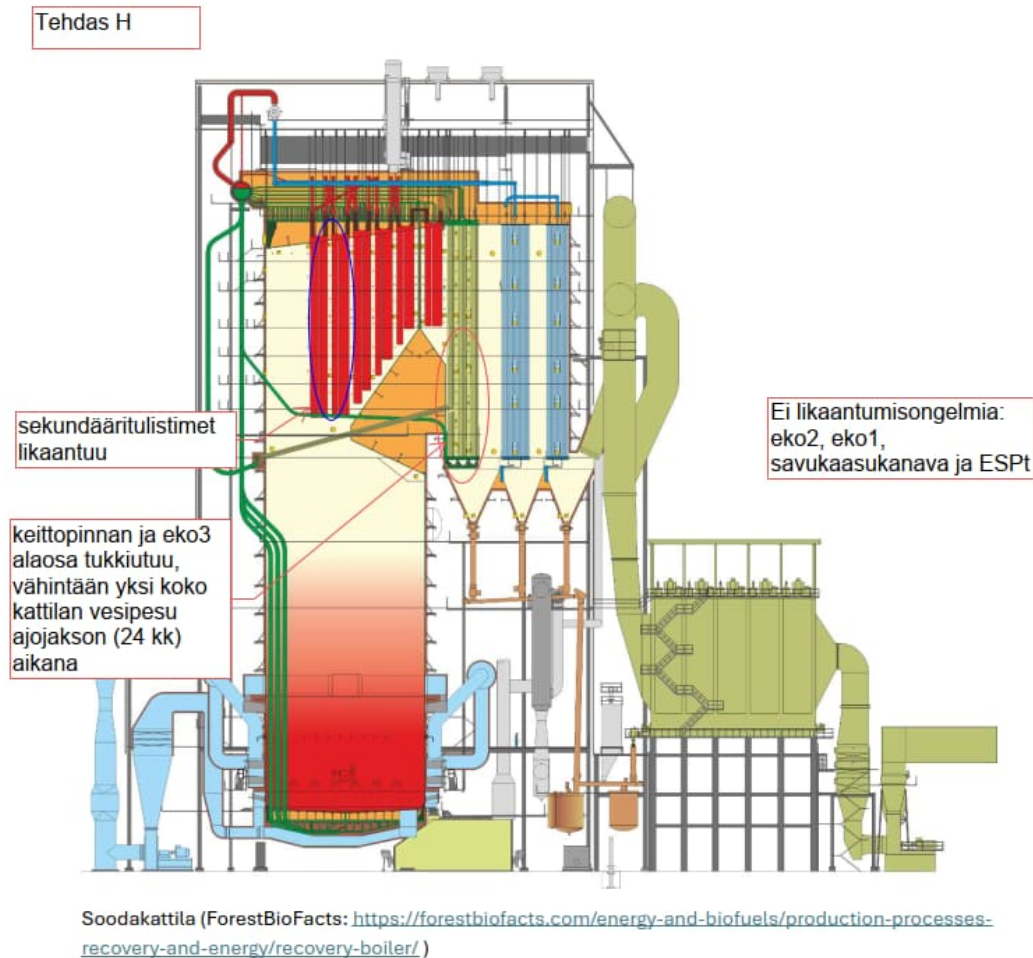
## Kattila H – haastattelututkimuksen vastaukset

- Sekundääritulistin voi likaantua ja elementtivälit voi murtua umpeen 12 kk ajojaksolla.
  - Keittopinta/eko3 alaosa tukkeutuu
2. Kauanko ongelma on ollut ja milloin se on ilmaantunut?
- 2017 kapasiteetinnoston jälkeen
3. Onko ollut ylimääräistä puhdistustarvetta (mekaaninen tai/ja pesu)?
- kattilan vesipesu noin 12 kk välein
4. Onko likaantumisongelmia yritetty korjata ja millaisia tuloksia toimenpiteillä on saatu?
- ajotavan optimoinilla/muutoksilla saatu likaantumista hillittyä (mm. ruiskutuksen, ilmajaon parametrit käyty läpi operaattorien kanssa)

- haihduttamon 1A-yksikkö vaihdettu suuremmaksi 2023 ja polttoliipeän laatu pysynyt tasaisempana
- keittopinta/eko3 alaosa ja eko2 yläosaan lisätty nuohoimia 2017 ja 2019. Lisätty nuohous vähentänyt likaantumista.

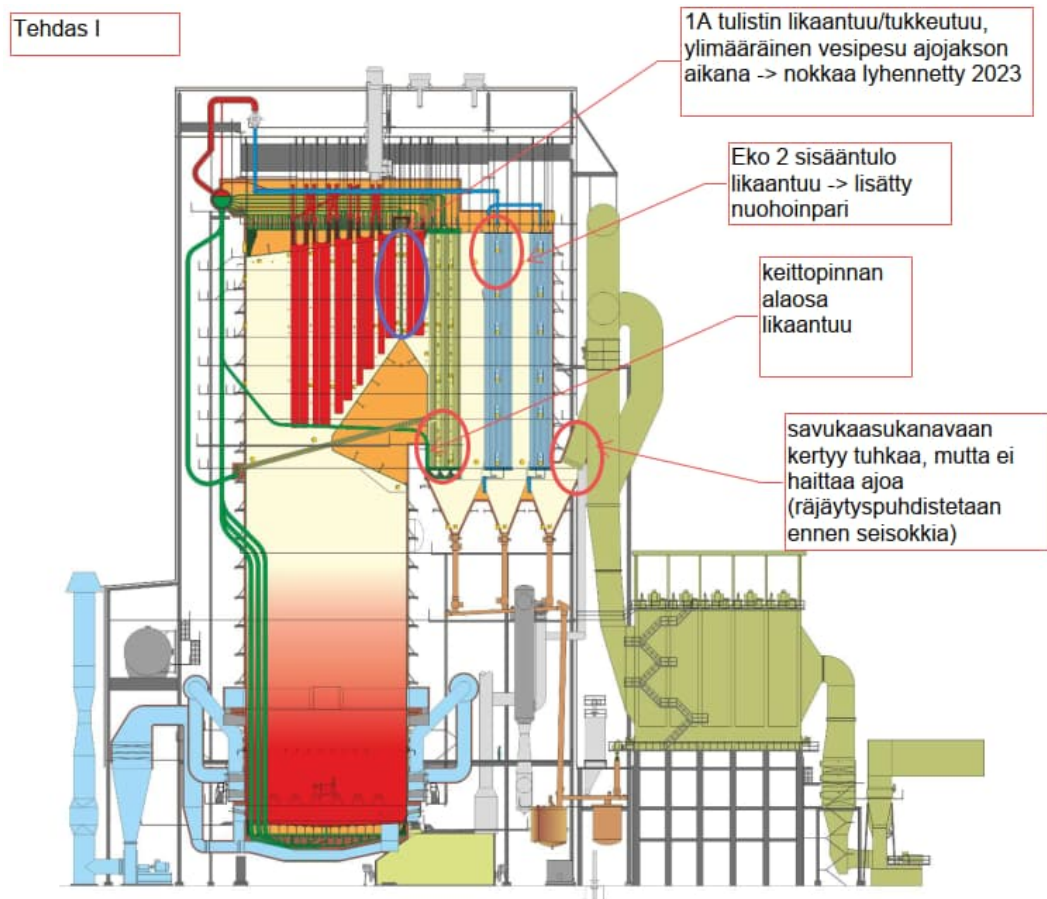
## Tehdas I – haastattelututkimuksen vastaukset

- Eko2 sisääntulo mennyt aikaisemmin tukkoon. Nyt lisätty nuohoinpari ja ongelma on vähentynyt.
- Tulistin 1A tukkeutunut ja tarvittu vesipesu ajojakson aikana. Kattilan nokkaa lyhennetty 2023.
- Keittoputkisto alapää likaantuu ja tukkeutuu. Keittoputkisto ja tulistimet uusittu 2022.
- Eko1 ja savukaasukanavan ns. joutsenkaulaa kertyy tavaraa mutta ei vaikuta ajoon (ennen seisakkia räjäytellään hanhenkaula / sähkösuodatin).
-

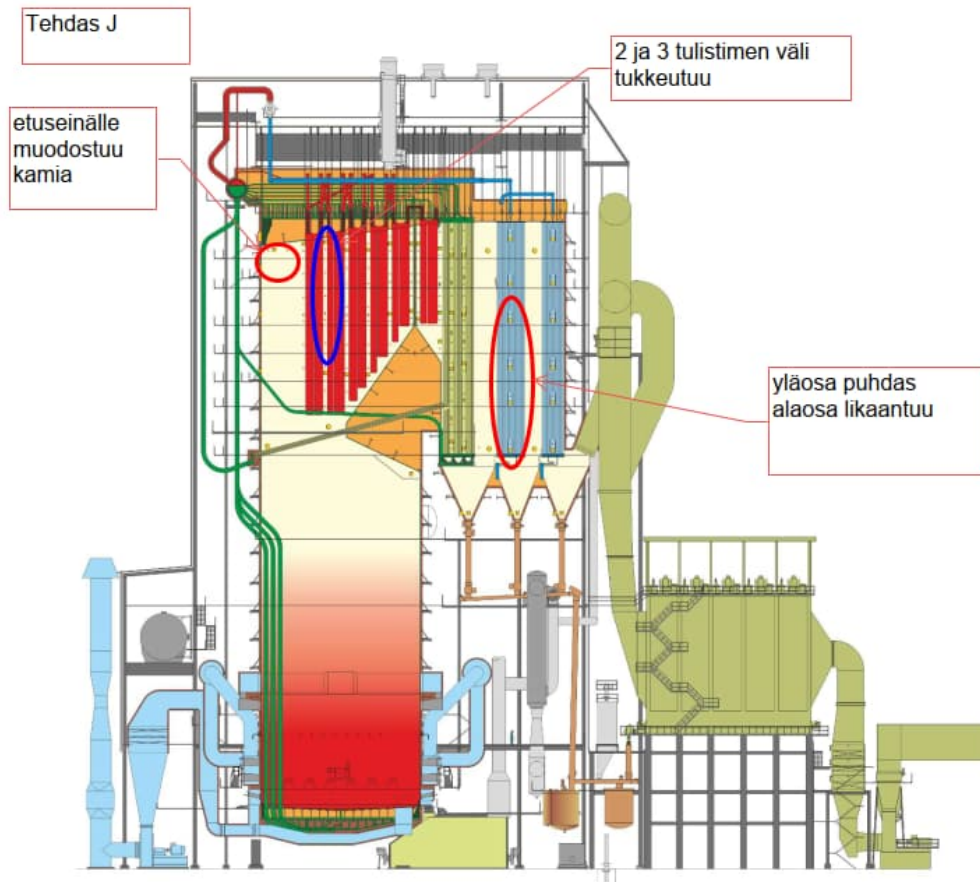
## Tehdas J – haastattelututkimuksen vastaukset

- 12 kk ajojakso, ei suurempia ongelmia likaantumisen kanssa
  - likaantumista ilmenee etuseinällä/katossa, josta kami voi pudota verhoputkien päälle
  - likaantumista/tukkeutumista 2. ja 3. tulistimen välissä
  - 2. eko tukkeutuu alaosaan
2. Kauanko ongelma on ollut ja milloin se on ilmaantunut?
- etuseinän likaantumista korjattu nuohoimilla
  - ekon 2 tukkeutuminen ollut n. 10 vuotta
3. Onko ollut ylimääräistä puhdistustarvetta (mekaaninen tai/ja pesu)?
- Ei
4. Onko likaantumisongelmia yritetty korjata ja millaisia tuloksia toimenpiteillä on saatu?

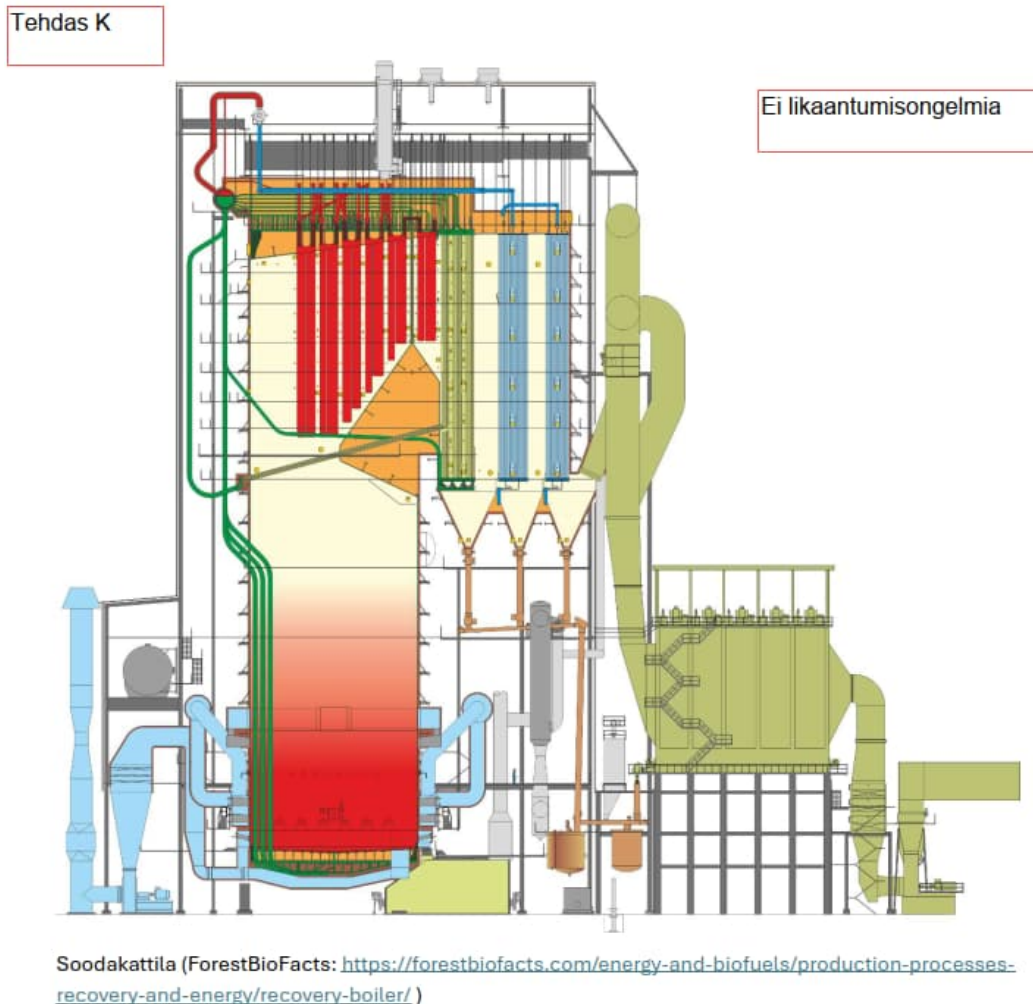
## Tehdas K – vastaukset tutkimushaastatteluun

- ainoastaan vähäisiä likaantumisongelmia
- keittopinnalla tukkeutumista, alhainen pH
- sähkösuodin tukkeutunut keväällä ja kesällä
- poikkileikkauskuvaan ei merkattu likaantumiskohtia, koska merkittäviä likaantumisongelmia ei ole
