# Raportti

30/10/2024

101026151-001

## Suomen soodakattilat - tuhkan koostumus ja määrä eri kuormatilanteissa – OSA 1

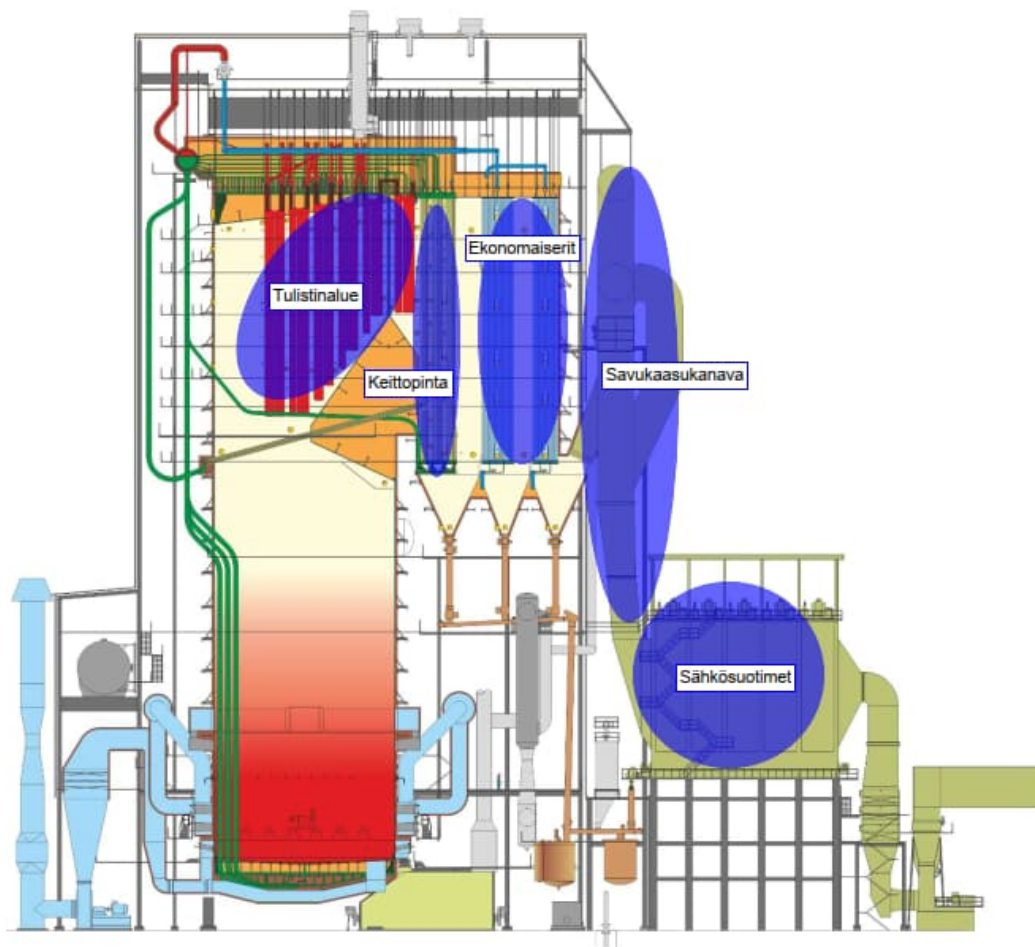
Kuva 1. Soodakattilan likaantumiskohtien jaottelu
