## Tehdas A – haastattelututkimuksen vastaukset

## Tehdas B – haastattelututkimuksen vastaukset

## Tehdas C – haastattelututkimuksen vastaukset

## Tehdas D - haastattelututkimuksen vastaukset

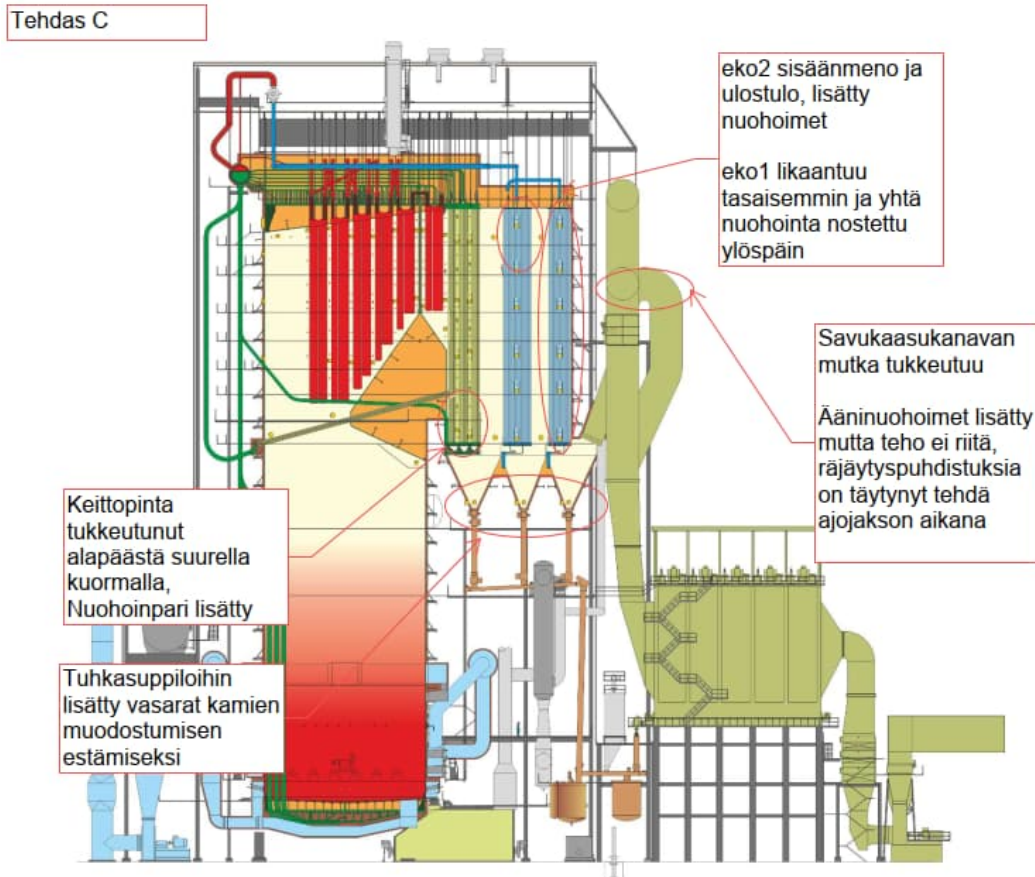
- Keittopinnan alapää (suurella kuormalla ajattaessa)
  - Eko2 sisäänmeno ja ulostulo
  - Eko1 tukkeutuu tasaisesti
  - Tuhkasuppilot keittopinnan ja ekojen alla tukkeutuu putoavista isoista kameista
  - savukaasukanavan mutka jossa jossa kanava menee ylös ja sitten alas tukkeutuu
2. Kauanko ongelma on ollut ja milloin se on ilmaantunut?
- kaikki likaantumisongelmat ovat aina olleet
3. Onko ollut ylimääräistä puhdistustarvetta (mekaaninen tai/ja pesu)?
- Savukaasukanavan mutkalle tehdään räjäytyspuhdistus alasajoissa ja tarpeen mukaan ajon aikana.
  - Suppiloiden/kuljettimien tyhjennys (mikäli iso kami on pudonnut ja tukkinut supilon ja kuljettimen).

4. Onko likaantumisongelmia yritetty korjata ja millaisia tuloksia toimenpiteillä on saatu?
- Ekoille ja keittopinnalle lisätty nuohoimia (eko1 nuohointa nostettu ylöspäin). Nuohoimet ovat auttaneet pitämään keittopinnan ja ekot paremmin auki, mutta suurella kuormalla ajettaessa pitkään ne tukkeutuvat.
  - Savukaasukanavan mutkaan lisätty ääninuohous. Ääninuohous ei ole tarpeeksi tehokas pitämään kanavan auki, mutta se hidastaa tukkeutumista.
  - Suppiloihin lisätty vasarat estämään kamien muodostumista.
5. Rajoittaako likaantumisongelma tuotantoa?
- aikaisemmin ekot (paine-ero) rajoitti tuotantoa
  - likaantumisongelmia syntyy pitkään ajettaessa korkealla kuormalla

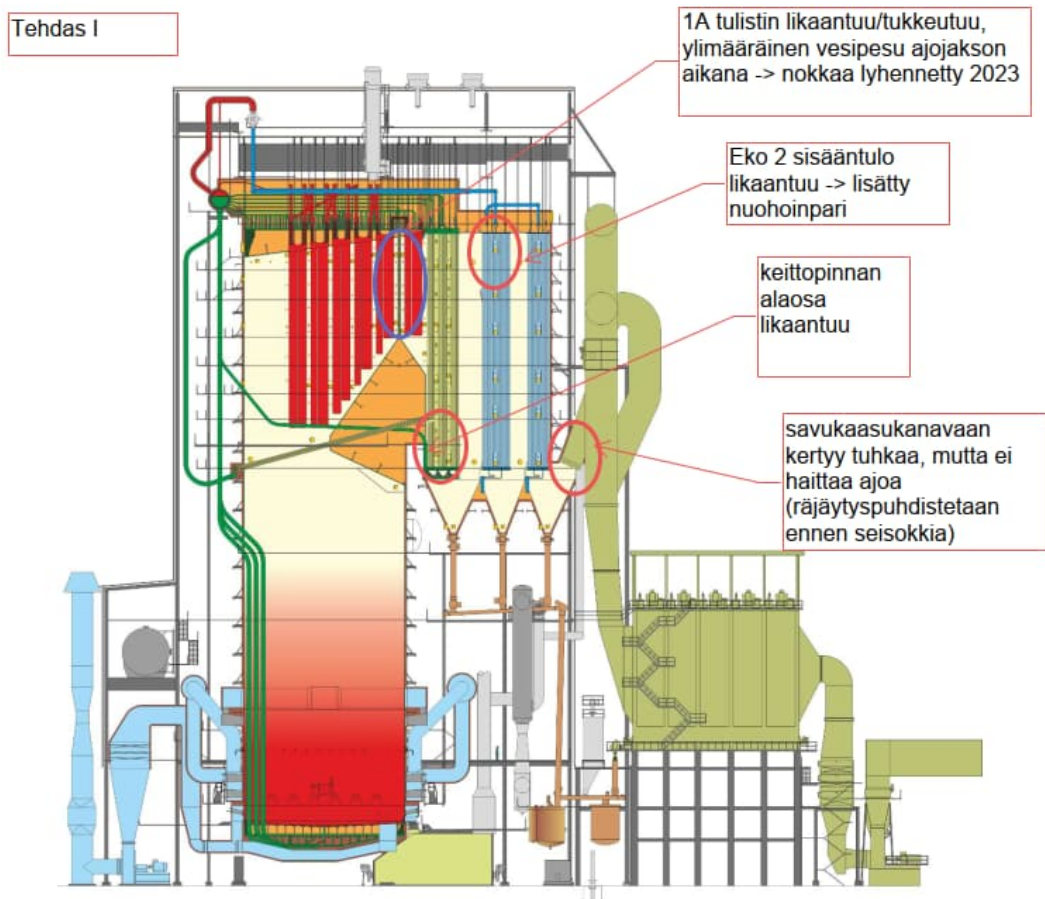
- Eko2 sisääntulo mennyt aikaisemmin tukkoon. Nyt lisätty nuohoinpari ja ongelma on vähentynyt.
- Tulistin 1A tukkeutunut ja tarvittu vesipesu ajojakson aikana. Kattilan nokkaa lyhennetty 2023.
- Keittoputkisto alapää likaantuu ja tukkeutuu. Keittoputkisto ja tulistimet uusittu 2022.
- Eko1 ja savukaasukanavan ns. joutsenkaulaa kertyy tavaraa mutta ei vaikuta ajoon (ennen seisakkia räjäytellään hanhenkaula / sähkösuodatin).
-

- Kattilan likaantuminen vaihtelee (jos tasainen kuorma, vähemmän ongelmia. Välillä ajataan minimilipeällä.
- Välillä nuohoimia pois käytöstä mm. boksivuodot, vaunut menee rikki. Kestää hetken ennen kuin saadaan korjattua

3. Onko ollut ylimääräistä puhdistustarvetta (mekaaninen tai/ja pesu)?
  - Ylimääräisen vesipesun tarve vaihtelee vuosittain
4. Onko likaantumisongelmia yritetty korjata ja millaisia tuloksia toimenpiteillä on saatu?
  - Kattilalla tuplapari-nouhaus (2 x tulistin, 2x muu osa)
  - Kattilan nokkaa lyhennetty 2023
5. Rajoittaako likaantumisongelma tuotantoa?
  - Ei rajoita
