TARKASTUSPÖYTÄKIRJA / INSPECTION REPORT  
Digitaalinen Radiografiatarkastus / Digital Radiographic Examination

| WO-00777281 | 73157456342 | 0 | - | 1 of 4 |

| Metsä Fibre Oy, Äänekoski | | | Biotuotetehdas Metsä Fibre, Äänekoski | | |
| Sulakourut 10 kpl. | | | Tarkastettu sulakourujen kylkien / vaipan pituushitsit sekä perusainetta. | | |

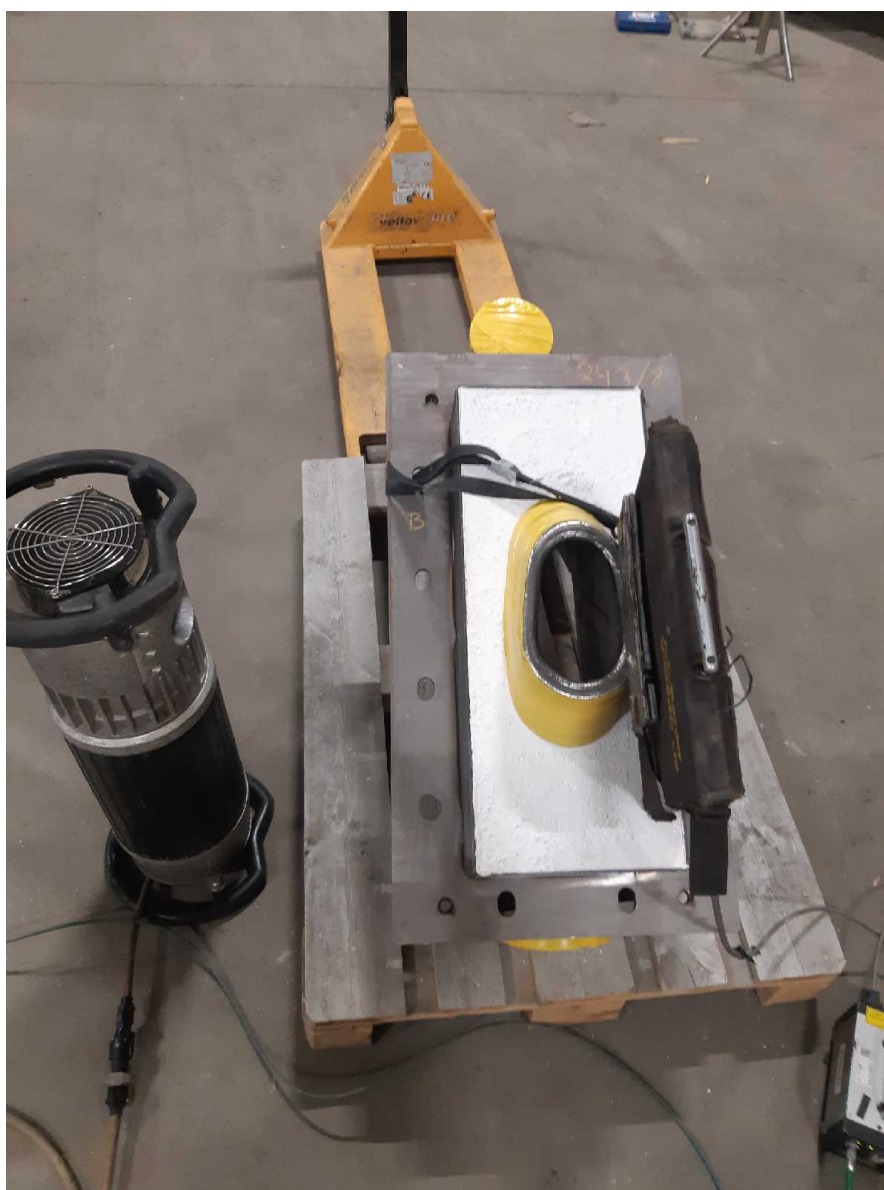
Kuvattu kourun kylkien A / B pituushitsit sekä perusainetta. Kourut on numeroitu kuvausjärjestyksessä sekä kappaleen omalla ID tunnuksella. Kuvassa kouru 8 / 247
